**ANÁLISIS DE LA TRANSFORMACIÓN DE CUERPOS DE AGUA POR PROCESOS DE
APROPIACIÓN – CASO DE ESTUDIO: RED DE HUMEDALES DE RIOHACHA**

Maestría en urbanismo y desarrollo territorial.

Barranquilla, 2018.

Tesis para optar el título de Magister en Urbanismo y Desarrollo Territorial que
presenta

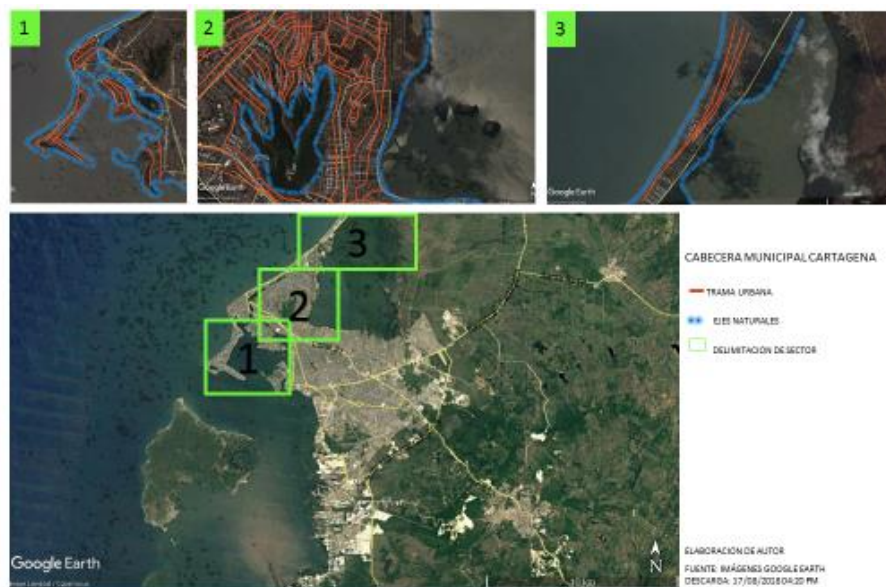
Gráfico 2. Análisis Trama Urbana Cabecera Municipal De Cartagena. Elaboración del autor.

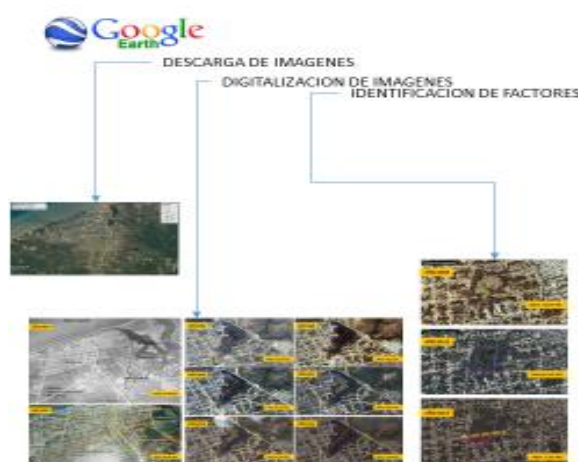
Gráfico 3. Proceso de Descarga de Imágenes y Delimitación de Humedales. Elaboración propia

Para realizar el análisis se inicia con la descarga de imágenes de los periodos analizados, y posteriormente se procede con la digitalización de dichas imágenes, proceso en el cual se realiza delimitación de las áreas de los humedales en cada periodo. Luego de la delimitación se identifican factores que se consideran generaron impacto negativo a los humedales o bien aportaron a la transformación de los mismos. Dentro de la delimitación de las áreas de los humedales se crea capas por periodo, que permite confrontar la evolución o transformación de los humedales, por lo cual se convierten a polígonos georreferenciados que permitirán el cálculo de cada periodo por humedal y arrojará % de la transformación de la extensión de cada humedal.

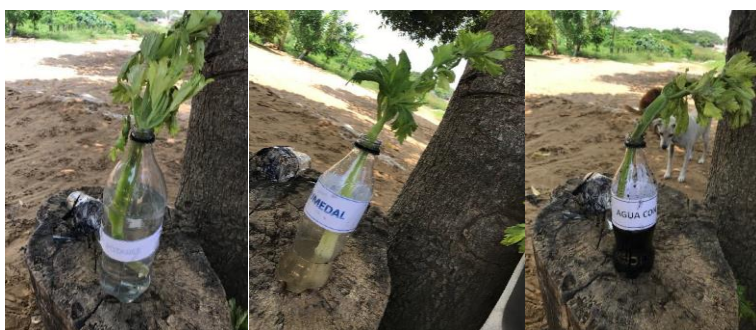
Imagen 3. Apio en Diferentes Calificación del Agua.

- Se vierte el agua recolectada en recipientes identificándolos según sus características, donde posteriormente es ingresada una rama de apio en cada recipiente.

- Se deja transcurrir un tiempo aproximado de 4 horas y se procede a analizar cómo se comportan las plantas según el agua con la cual se alimentan. (En este caso una rama de Apio).

- Se realiza una retroalimentación de los cambios que tuvo la rama de apio luego de ser expuesta a los tipos de agua, que permitió la comprensión de los niños en el daño que produce contaminar el agua del humedal.

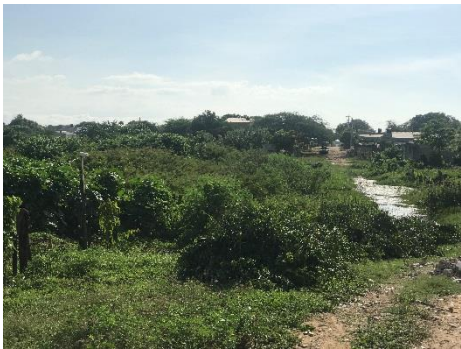
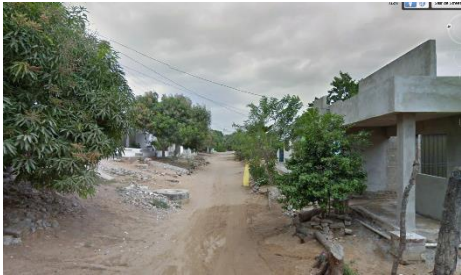
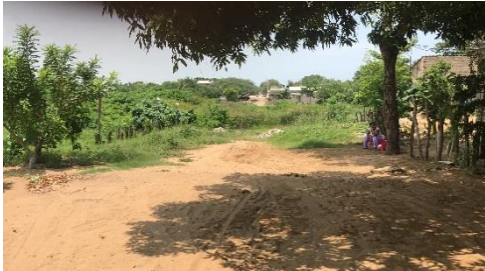
FICHA DE OBSERVACION			
HUMEDAL	BOCA GRANDE	FECHA	ago-17
DESCRIPCION		FOTOGRAFIAS	
URBANO	VIAS CERCANAS

PEATONAL	X	
	VEHICULAR	X	
	ESTADO DE LAS VIAS		
	CAMINOS EMPEDRADOS		
	TERRENO NATURAL	X	
	PAVIMENTO		
OBSERVACION: ALREDEDOR DEL HUMEDAL SE ENCUENTRAN VIAS ASFALTADAS, Y VIAS CON TERRENO NATURAL QUE EN CIERTOS TRAMOS DE ESTA HAN RELLENADO CON PIEDRAS, ESTAS NO TIENE UNA CONTINUIDAD DADO QUE LIMITAN CON EL HUMEDAL.			
ASENTAMIENTOS	TIPO DE CONSTRUCCION		
	CONVENCIONAL	X	
	CAMBUCHE		
	BARRO		
	TIPO DE USO		
	RESIDENCIAL	X	
	COMERCIAL INSTITUCIONAL		
OBSERVACION: EN EL SECTOR PREDOMINAN LAS CONSTRUCCIONES CONVECIONALES CON USO RESIDENCIAL

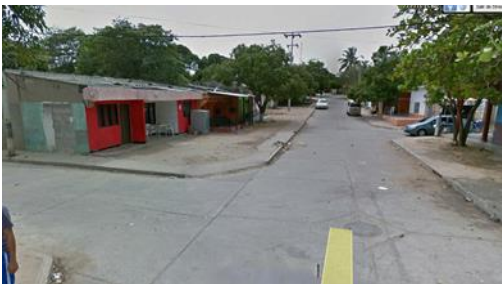
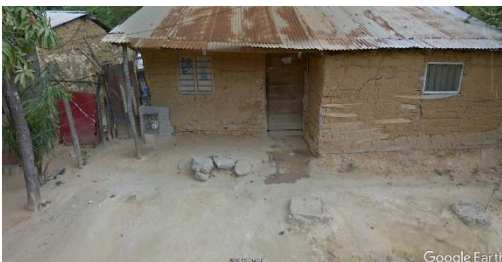
FICHA DE OBSERVACION			
HUMEDAL	LAGUNA SALADA	FECHA	ago-17
DESCRIPCION		FOTOGRAFIAS	
URBANO	VIAS CERCANAS

PEATONAL	X	
	VEHICULAR	X	
	ESTADO DE LAS VIAS		
	CAMINOS EMPEDRADOS		
	TERRENO NATURAL	X	
	PAVIMENTO	X	
OBSERVACION: ALREDEDOR DEL HUMEDAL SE ENCUENTRAN VIAS ASFALTADAS (VIA NACIONAL: TRONCAL DEL CARIBE), Y VIAS CON TERRENO NATURAL QUE EN CIERTOS TRAMOS DE ESTA HAN RELLENADO CON PIEDRAS, ESTAS NO TIENE UNA CONTINUADAD DADO QUE LIMITAN CON EL HUMEDAL.			
ASENTAMIENTOS	TIPO DE CONSTRUCCION

CONVENCIONAL	X	
	CAMBUCHE		
	BARRO		
	TIPO DE USO		
	RESIDENCIAL	X	
COMERCIAL INSTITUCIONAL			
OBSERVACION: EN EL SECTOR PREDOMINAN LAS CONSTRUCCIONES CONVECCIONALES CON USO RESIDENCIAL

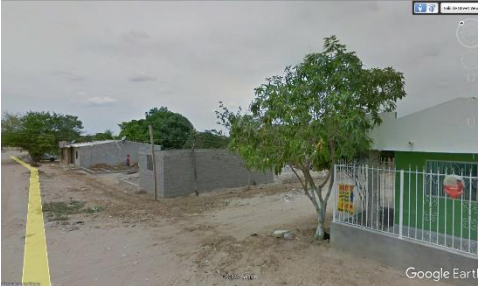
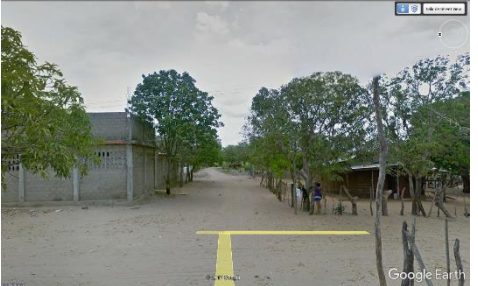
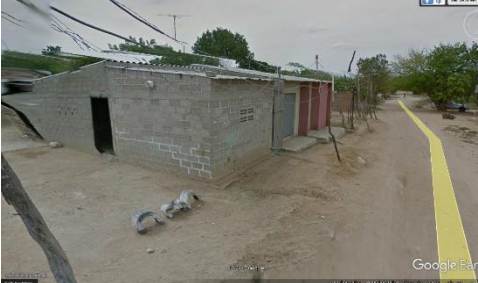
FICHA DE OBSERVACION				
HUMEDAL	DIVINO NIÑO		FECHA	ago-17
DESCRIPCION			FOTOGRAFIAS	
URBANO	VIAS CERCANAS

PEATONAL		X	
	VEHICULAR		X	
	ESTADO DE LAS VIAS			
	CAMINOS EMPEDRADOS			
	TERRENO NATURAL		X	
	PAVIMENTO			
OBSERVACION: ALREDEDOR DEL HUMEDAL SE ENCUENTRAN VIAS VEHICULARES CON TERRENO NATURAL QUE EN CIERTOS TRAMOS EN LA ACTUALIDAD LAS VIAS SE UBICAN SOBRE LO QUE ERA EL TERRITORIO DEL HUMEDAL.				
ASENTAMIENTOS	TIPO DE CONSTRUCCION

CONVENCIONAL		X	
	CAMBUCHE			
	BARRO			
	TIPO DE USO			
	RESIDENCIAL		X	
	COMERCIAL INSTITUCIONAL			
OBSERVACION: EN EL SECTOR PREDOMINAN LAS CONSTRUCCIONES CONVECCIONALES CON USO RESIDENCIAL, SIN EMBARGO EN CERCANIAS A LO QUE ERA EL HUMEDAL SE ENCUETNA UN COLEGIO

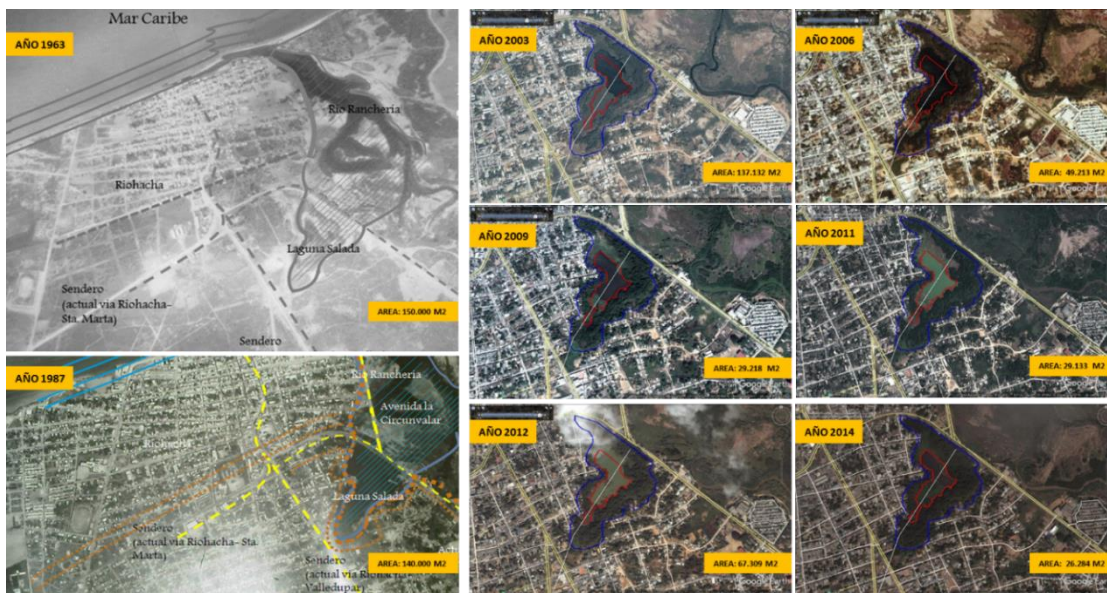
Imagen 8. Descarga Imágenes Satelitales, fuente Google Earth 2017

El humedal ha sufrido una perturbación severa según la categorización establecida por la Política Nacional para Humedales Interiores, debido a acciones como la construcción de obras civiles con fines de control y protección a inundaciones como jarillones, creados para construir vías de acceso y comunicación de Riohacha con el Municipio de Maicao y con el Departamento del Cesar.

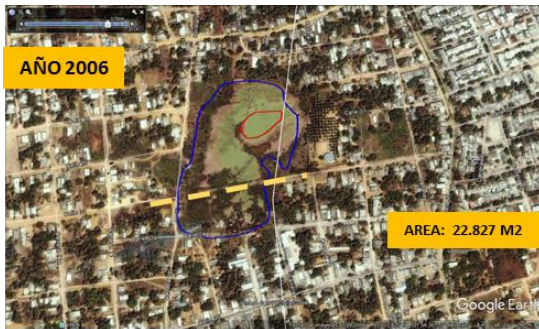
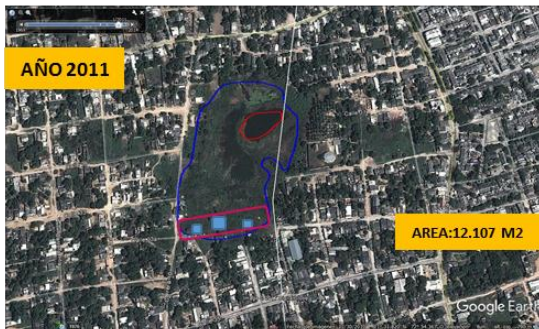
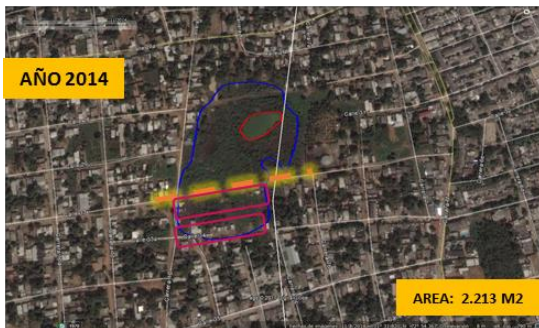
Imagen 9. Descarga Imágenes Satelitales, fuente Google Earth 2017

□ CONSTRUCCION DE VIVIENDAS
 — VIA PROYECTADA
 — VIA NUEVA

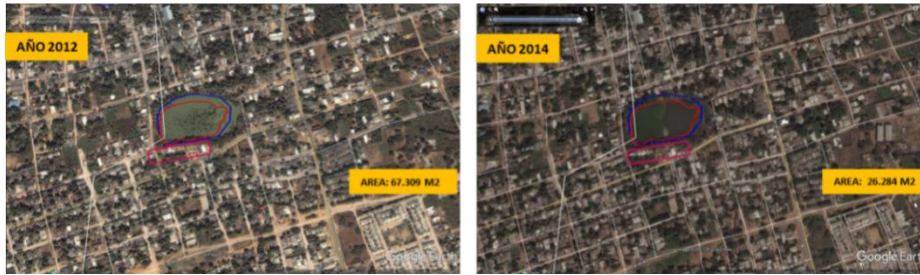
Imagen 10. Multitemporal Reducción de Humedal La Esperanza

Luego de analizar las imágenes satelitales y delimitar el área del humedal en cada año, encontramos una reducción del 26% de su extensión inicial debido a la construcción de vivienda como se evidencia en las imágenes anteriormente mostradas.

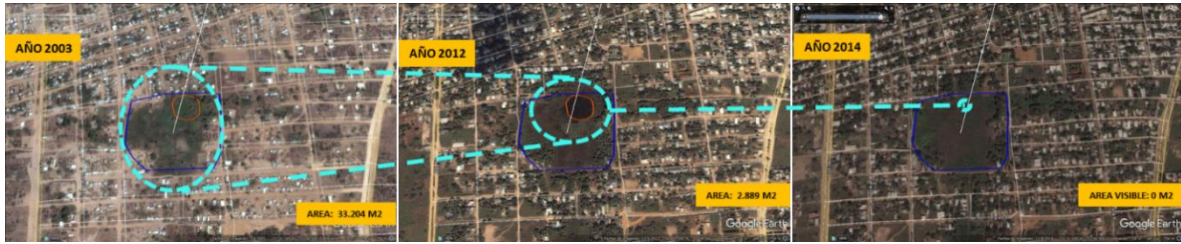
Grafico 15. Análisis comparativo del Humedal Divino Niño

Desde el año 2005 la expansión urbana de Riohacha le ha ido restando terreno a los humedales que han sufrido rellenos con escombros para la construcción de viviendas en barrios aledaños como Camilo Torres para el caso de la Laguna Salada y Divino Niño; en el húmedal de la laguna salada analizamos imágenes satelitales del año 2006 y 2011, registrando un incremento notorio con respecto al vertimiento de escombros, notándose en las imágenes una capa de relleno que invade 20.080 m² del humedal, siendo esta cifra un 29% de la extensión antes mencionada. Teniendo en cuenta que la extensión en el año 2006 es de 49.213 m², cinco años después se ve disminuido en un 71%, con una extensión de 29.133 m².

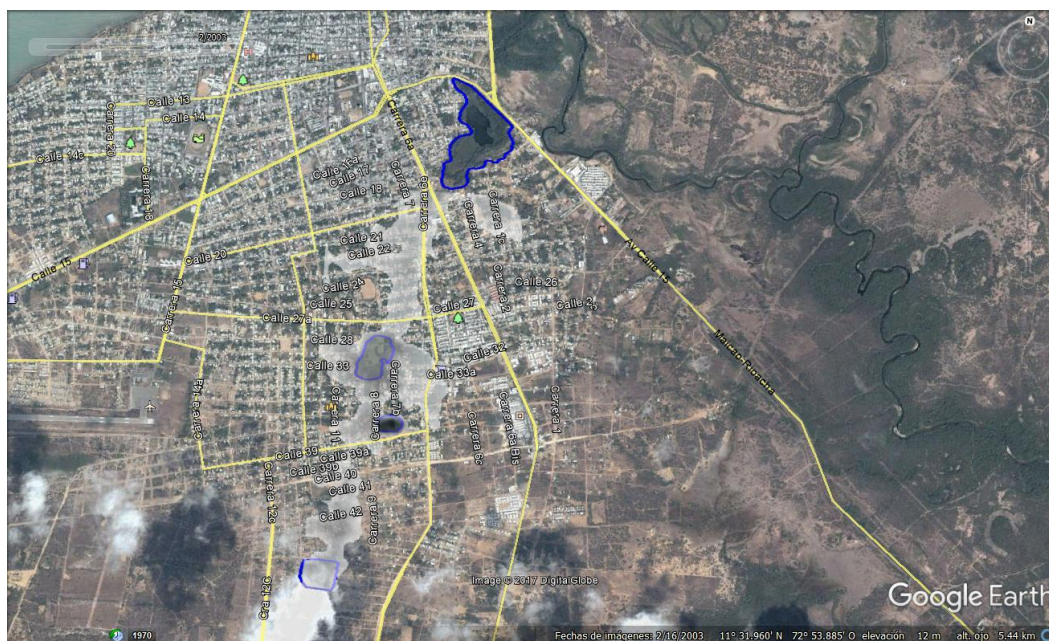
Imagen 13. Raster Inundación de los humedales. Elaboración de Autor

Según estudio realizado por la Fundación CREACUA por directrices de la administración municipal del año 2014, existe una conexión de aguas subterráneas entre los humedales por lo cual al presentarse la temporada de lluvias tan prolongada, estos cuerpos de agua quedaron sin capacidad de recepción de agua, generando el desbordamiento y por ende la invasión de sus áreas aledañas.

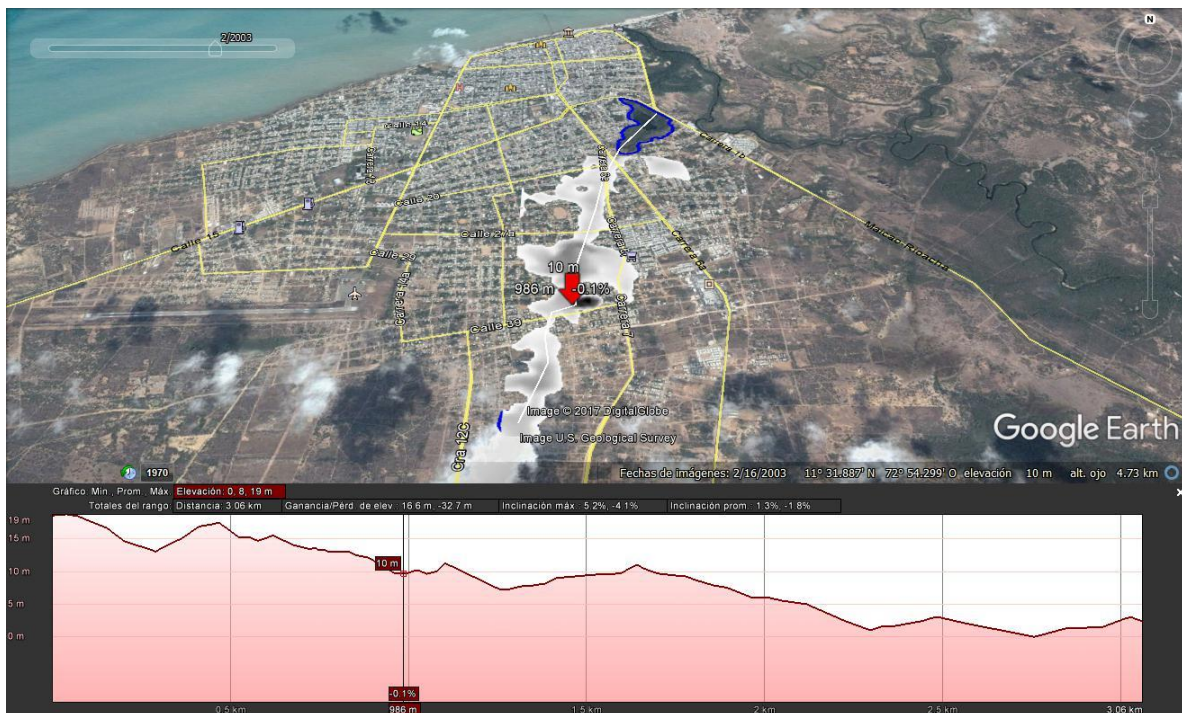
Gráfico 18. Perfil de elevación de los Humedales en la cabecera Municipal de Riohacha. Zonas de Riesgo.

La Esperanza y La Laguna Salada, han sido expuestos a perturbación severa que produjo la pérdida y/o deterioro de sus servicios ambientales como la capacidad de recarga, pues durante los años 2010- 2011 ocurrió el fenómeno de la Niña, con lluvias constantes que provocaron la capacidad de absorción de agua y desbordamiento del recurso hídrico de los humedales.

Los humedales de Boca Grande, La Esperanza y La Laguna Salada, han sido expuestos a perturbación severa que produjo la pérdida y/o deterioro de sus servicios ambientales como la capacidad de recarga, pues durante los años 2010- 2011 ocurrió el fenómeno de la Niña, con lluvias constantes que provocaron la capacidad de absorción de agua y desbordamiento del recurso hídrico de los humedales.
