Facultad de Ingeniería

**ANÁLISIS DE SUSCEPTIBILIDAD DE CAIDAS DE ROCAS EN EL
SECTOR QUEBRADA DE LOS LAVADOS, REGIÓN DE
VALPARAÍSO**

Tesis de pregrado para optar al título de Geólogo

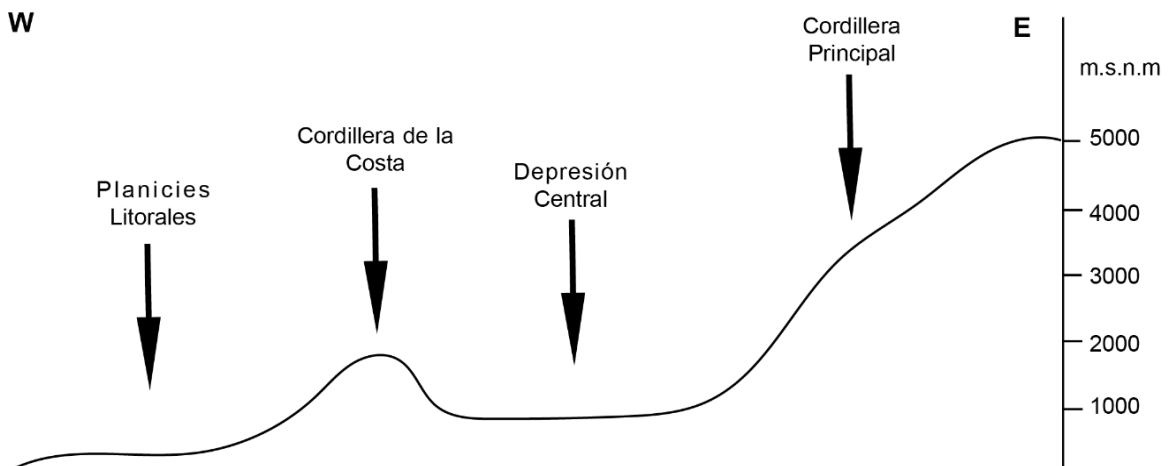
Figura 4. Perfil topográfico latitud $33^{\circ}S$ de una transecta oeste-este. Elaboración propia.

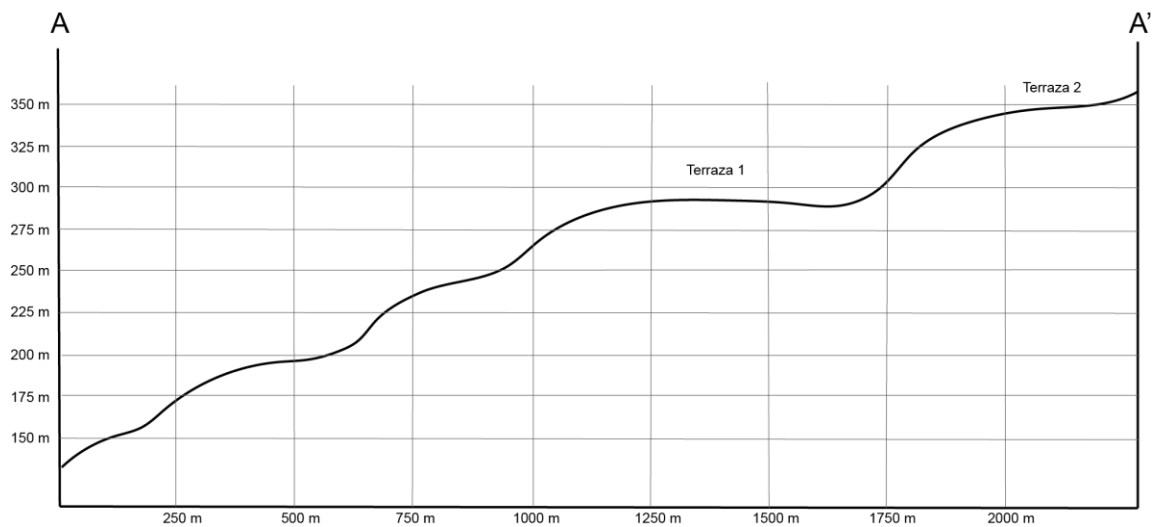
Figura 8. Perfil geomorfológico identificando los niveles aterrazados correlacionados con otros trabajos. Elaboración propia.

En base a la metodología de Muñoz (2013) se clasifican ocho rangos de cotas con una diferencia de 54 metros cada una, siendo el valor con mayor altitud de 410 m.s.n.m., ubicado en el sector suroeste del área de estudio y el de menor altitud corresponde a 45 m.s.n.m, ubicado en el sector noroeste del área de estudio (Figura 9). Se reconocen, en base a las terrazas identificadas por Castro y Brignardello (1997), dos terrazas observadas a través del perfil A-A' ubicadas entre los rangos 275-300 m.s.n.m y 330-350 m.s.n.m. (Figura 8).

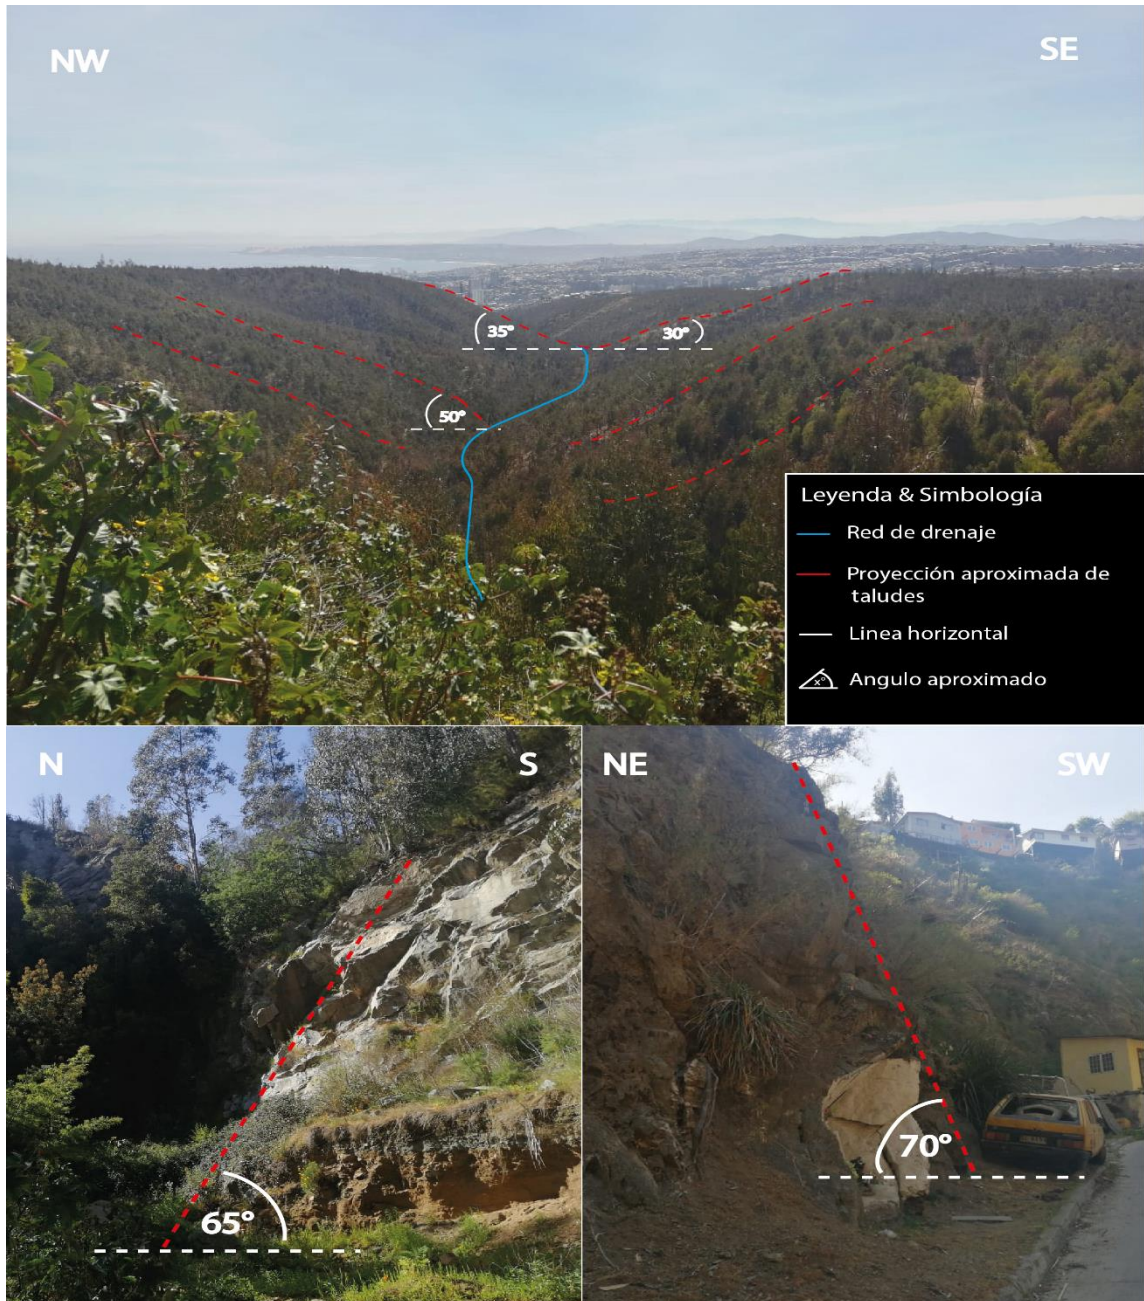
Figura 11. Fotografías esquemáticas de pendientes en diversos sectores de la zona de estudio. Arriba zona correspondiente a vista en dirección NW desde el Pajonal. Abajo sector La Cantera con pendientes pronunciadas.

Específicamente las mayores pendientes se concentran en el sector de la calle La Cantera, donde se encuentran pendientes de aproximadamente 70° en su mayoría (Figura 11).

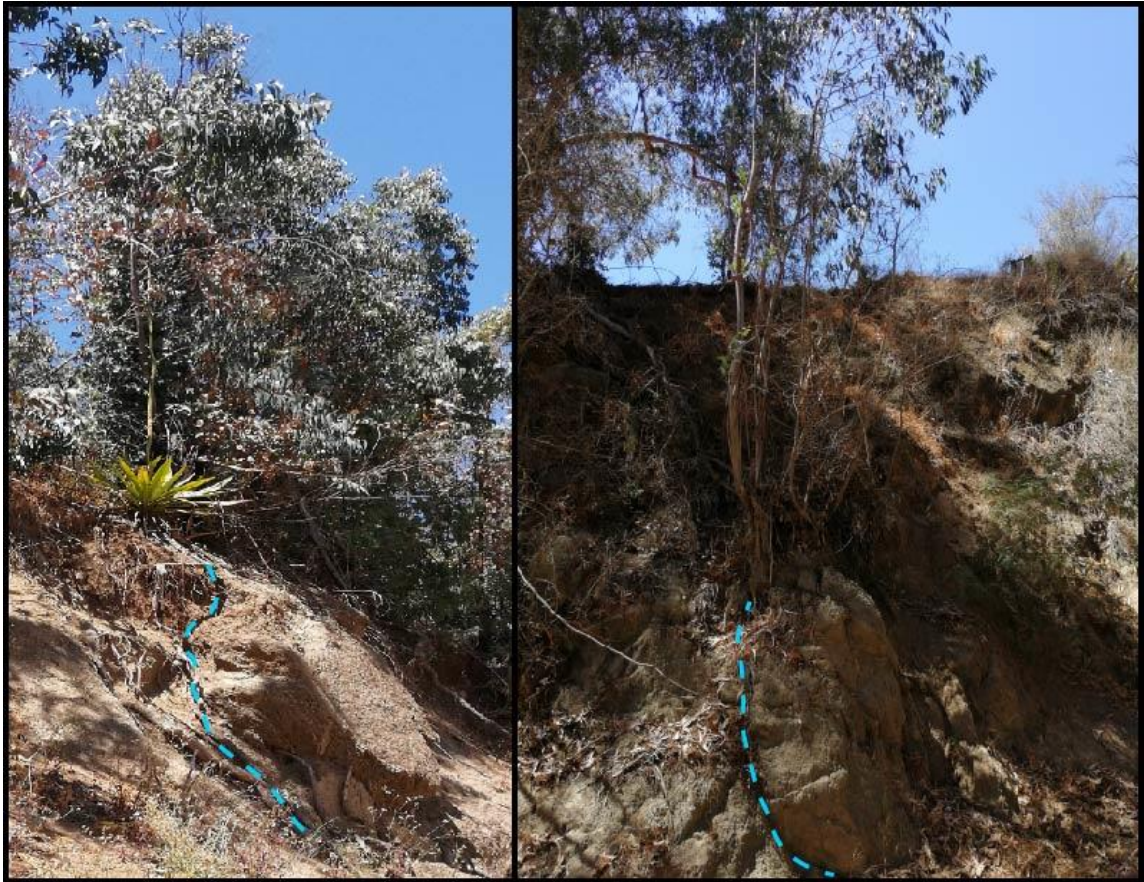
Fotografía 2. Fotografías de *Eucalyptus globulus* afectando al macizo rocoso mediante la interacción de sus raíces y las discontinuidades presentes.

Dentro del área de estudio existe vegetación herbácea, arbustiva y arbórea. La vegetación arbórea puede generar problemas dependiendo del crecimiento de las raíces en sectores fracturados del macizo rocoso (Fotografía 2). Por otro lado, la vegetación herbácea y arbustiva cumplen un rol en la estabilidad de taludes (Gonzales de Vallejo, et al., 2002). Dentro de las especies arbóreas que se encuentran en el área de estudio están *Eucalyptus globulus* (Eucalipto), *Pinus radiata* (Pino) y *Acacia melanoxylon* (Aromo), dichas especies son introducidas en este sector, es decir no pertenecen al ecosistema natural del área. La presencia de dicha vegetación favorece a la ocurrencia de caídas de rocas, por ende, aumenta el índice de susceptibilidad.

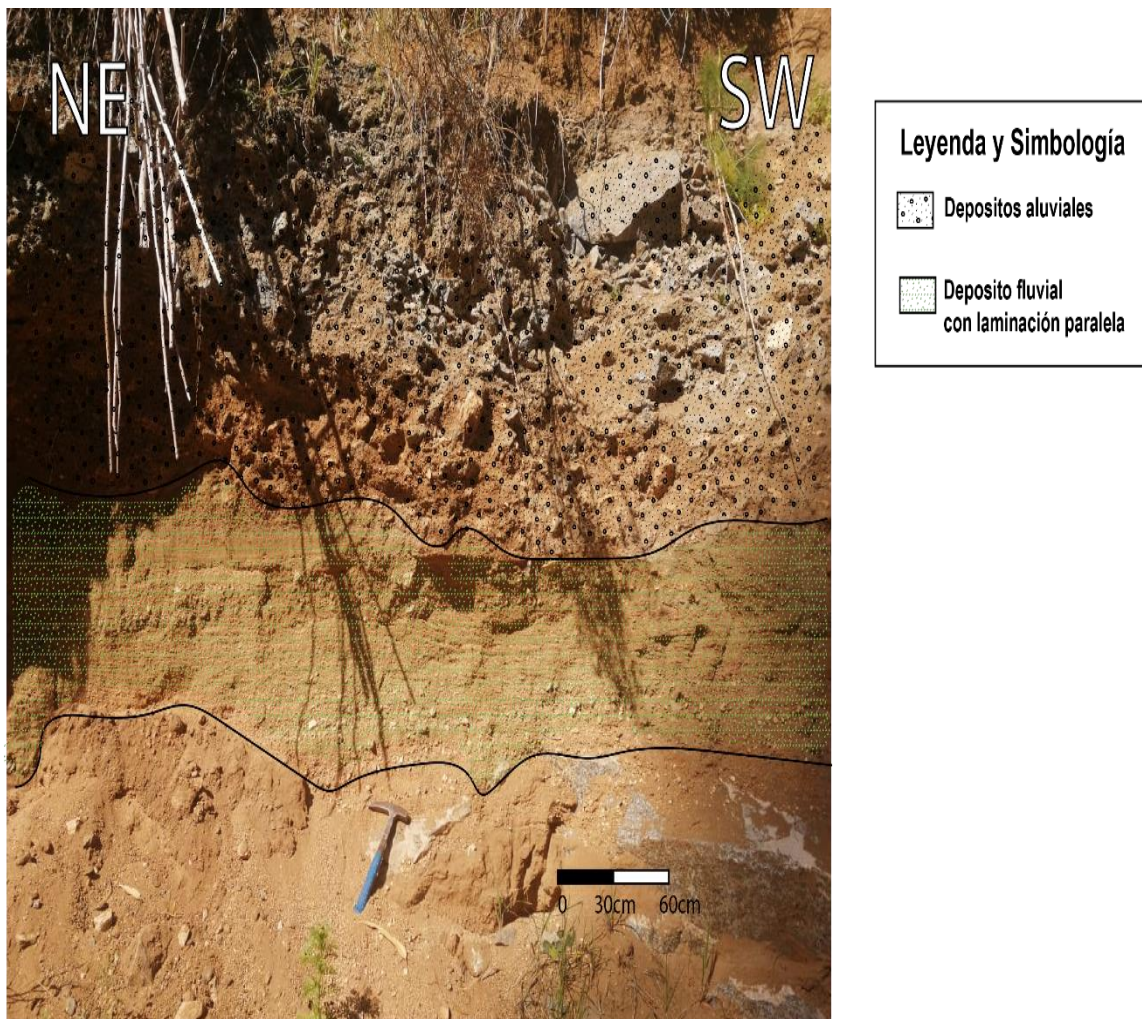
Fotografía 4. Unidad fluvial-aluvial con presencia de laminación paralela. Coordenadas: 33°03'50''S
71°36'03'' W.

Corresponde a depósitos fluviales y coluviales compuestos por gravas, arenas y limos ubicados en zonas de baja pendiente a la falda de las laderas que conectan con las redes de drenaje del sector. Se identifican depósitos fluviales consolidados matriz soportado con clastos subredondeados-subesféricos en contacto con depósitos gravitacionales con clastos angulosos-subangulosos (Fotografía 4).

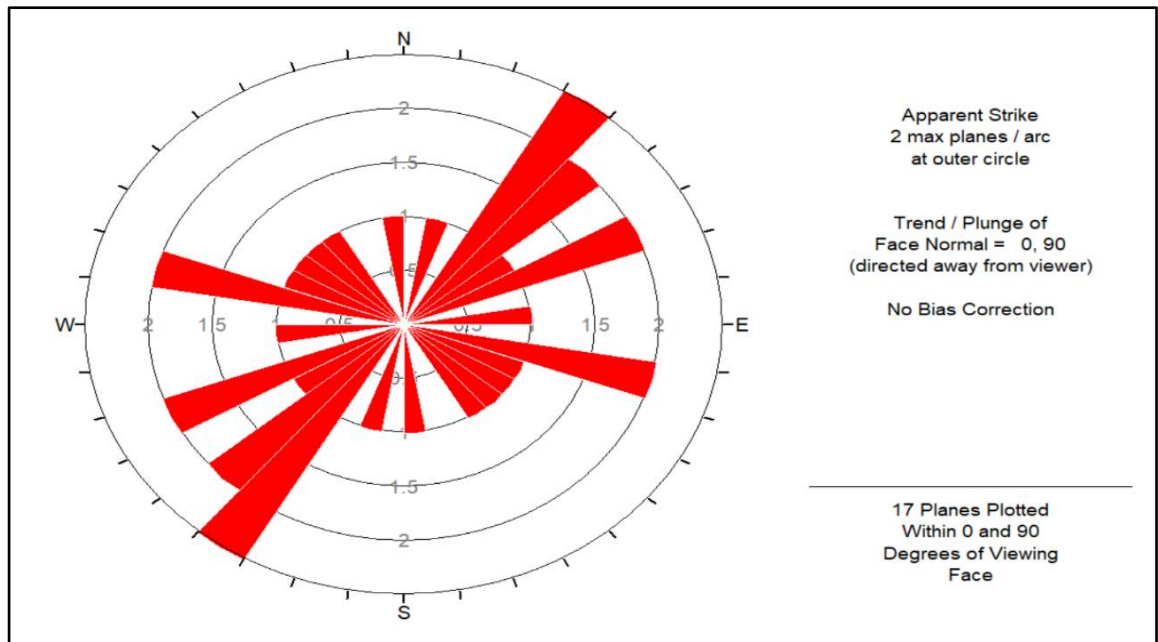
Figura 22 Diagrama de roseta con las 17 familias identificadas en terreno. Elaboración mediante Dips 5.0 Rock science.

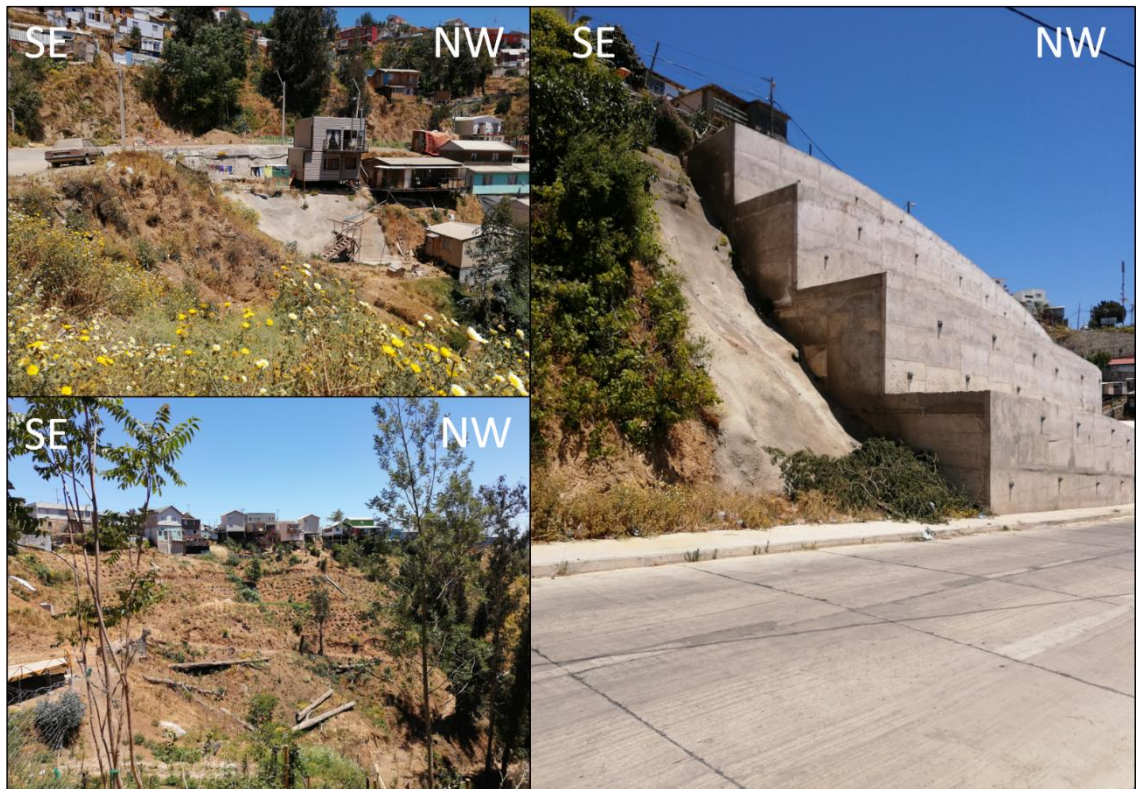
Fotografía 8. Fotográficas de diversas medidas de mitigación. Superior izquierda: Shotcrete realizado de manera independiente. Inferior Izquierda: Estabilización natural con docas. Derecha: Muro de contención realizado por estudios geotécnicos-geomecánicos de manera particular.

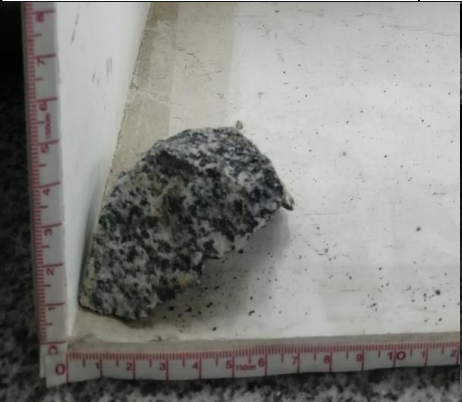
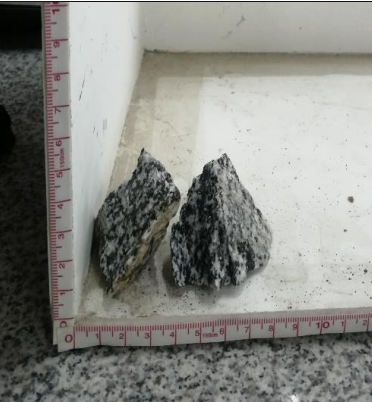
W (mm)	32,5		
D (mm)	26		
De ² (mm ²)	1076,433121		
P (N)	300		
Is (MPa)	0,278698225		
Is(50) (MPa)	0,207651803		
UCS (MPa)	4,775991478		
Observación	Rellenos de arcilla, ruptura en discontinuidad

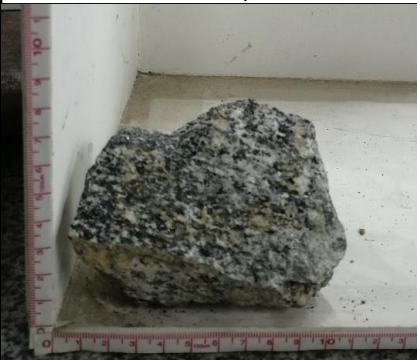
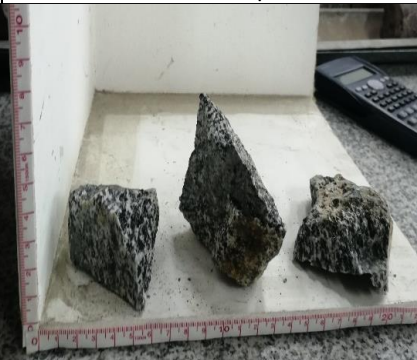
W (mm)	55		
D (mm)	50		
De ² (mm ²)	3503,184713		
P (N)	8030		
Is (MPa)	2,2922		
Is(50) (MPa)	2,2922		
UCS (MPa)	52,7206		
Observación	Meteorización leve

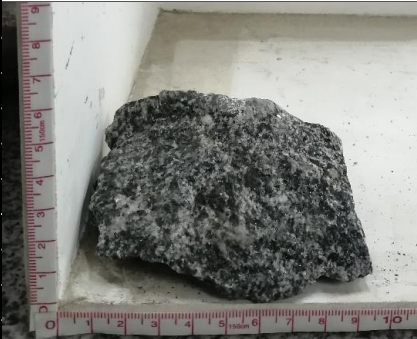
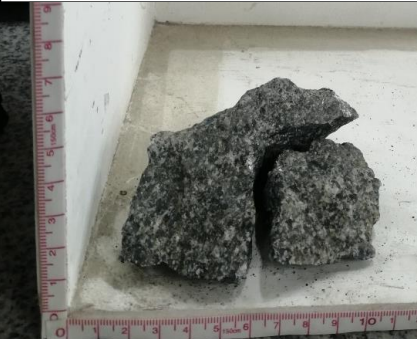
W (mm)	51,5		
D (mm)	50		
De ² (mm ²)	3280,254777		
P (N)	4390		
Is (MPa)	1,33831068		
Is(50) (MPa)	1,33831068		
UCS (MPa)	30,78114563		
Observación	Rotura en dirección de foliación

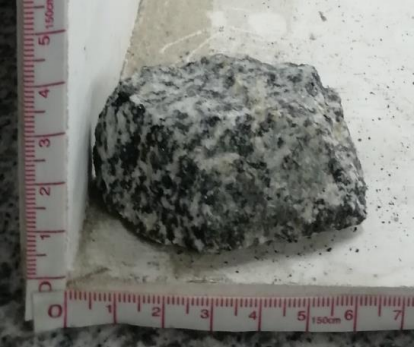
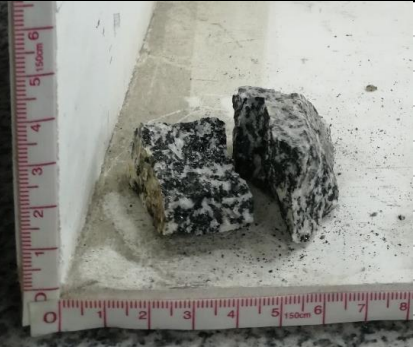
Ensayo de carga puntual			
Muestra 6			
Coordenadas: 33°03'52" S 71°36'03" W			
Descripción	Ortoanfibilita	Previo a compresión	Posterior a compresión
Forma	Irregular

W (mm)	17,5		
D (mm)	29		
De ² (mm ²)	646,4968153		
P (N)	2700		
Is (MPa)	4,17635468		
Is(50) (MPa)	3,268435895		
UCS (MPa)	75,17402559		
Observación

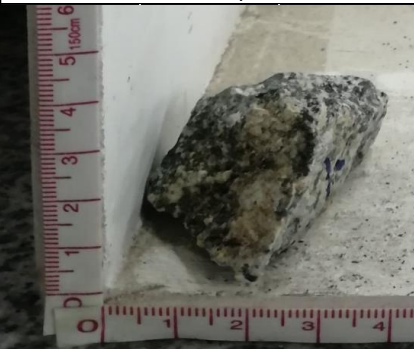
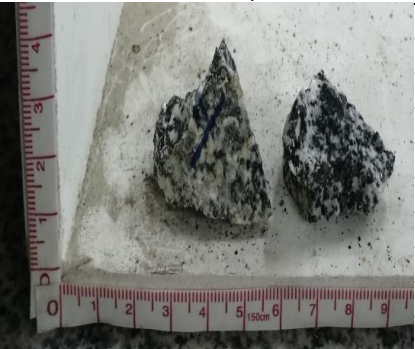
Ensayo de carga puntual			
Muestra 7			
Coordenadas: 33°03'52" S 71°36'03" W			
Descripción	Ortoanfibilita	Previo a compresión	Posterior a compresión
Forma	Irregular

W (mm)	20		
D (mm)	28		
De ² (mm ²)	713,3757962		
P (N)	3800		
Is (MPa)	5,326785714		
Is(50) (MPa)	4,103456543		
UCS (MPa)	94,3795005		
Observación

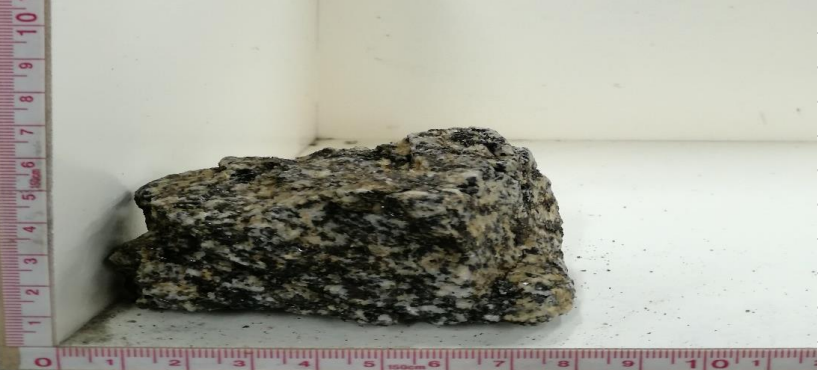
Forma	Irregular		
W (mm)	55		
D (mm)	44		
De ² (mm ²)	3082,802548		
P (N)	520		
Is (MPa)	0,168677686		
Is(50) (MPa)	0,159248312		
UCS (MPa)	3,66271117		
Observación	Roca muy meteorizada		
Ensayo de carga puntual			
Muestra 11			
Coordenadas: 33°03'52"S 71°36'03" W			
Descripción	Tonalita	Previo a compresión	Posterior a compresión
Forma	Irregular

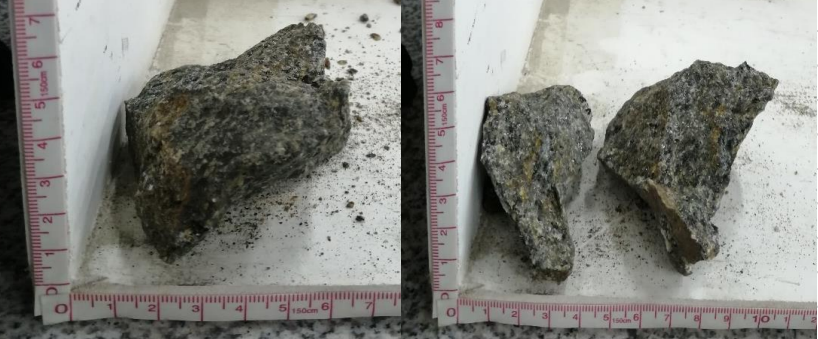
W (mm)	60		
D (mm)	26		
De ² (mm ²)	1987,261146		
P (N)	1500		
Is (MPa)	0,754807692		
Is(50) (MPa)	0,562390301		
UCS (MPa)	12,93497692		
Observación	Rotura en plano de discontinuidad		
Ensayo de carga puntual			
Muestra 12			
Coordenadas: 33°03'52"S 71°36'03" W			
Descripción	Tonalita	Previo a compresión	Posterior a compresión
Forma	Irregular

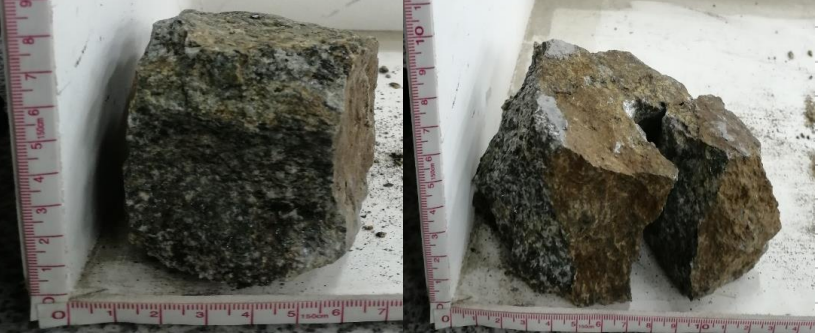
W (mm)	60		
D (mm)	55,5		
De ² (mm ²)	4242,038217		
P (N)	20200		
Is (MPa)	4,761861862		
Is(50) (MPa)	4,990822601		
UCS (MPa)	114,7889198

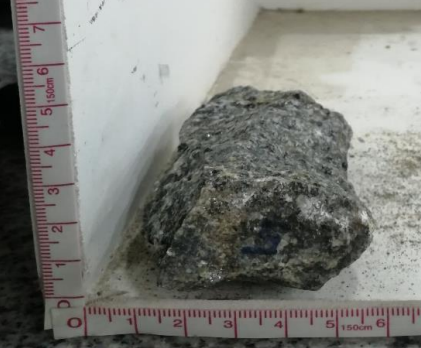
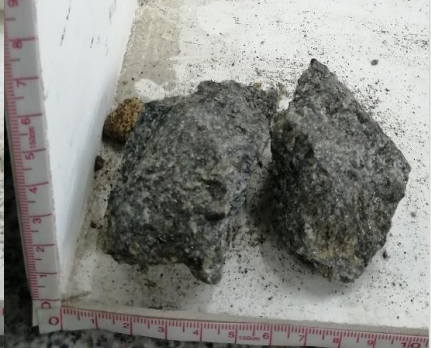
Ensayo de carga puntual			
Muestra 20			
Coordenadas: 33°03'52"S 71°36'03" W			
Descripción	Tonalita	Previo a compresión	Posterior a compresión
Forma	Irregular

W (mm)	40		
D (mm)	20,7		
De ² (mm ²)	1054,77707		
P (N)	6600		
Is (MPa)	6,257246377		
Is(50) (MPa)	4,207589949		
UCS (MPa)	96,77456883		
Observación

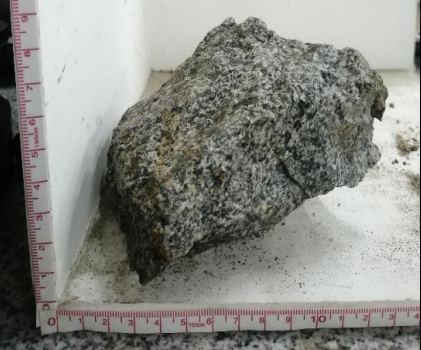
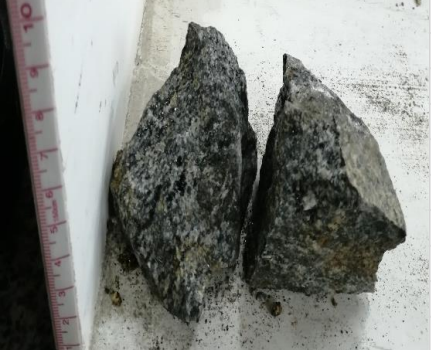
Ensayo de carga puntual			
Muestra 21			
Coordenadas: 33°03'52"S 71°36'03" W			
Descripción	Tonalita	Previo a compresión	Posterior a compresión
Forma	Irregular

W (mm)	56,5		
D (mm)	51,5		
De ² (mm ²)	3706,687898		
P (N)	17800		
Is (MPa)	4,802130767		
Is(50) (MPa)	4,86643283		
UCS (MPa)	111,9279551		
Observación

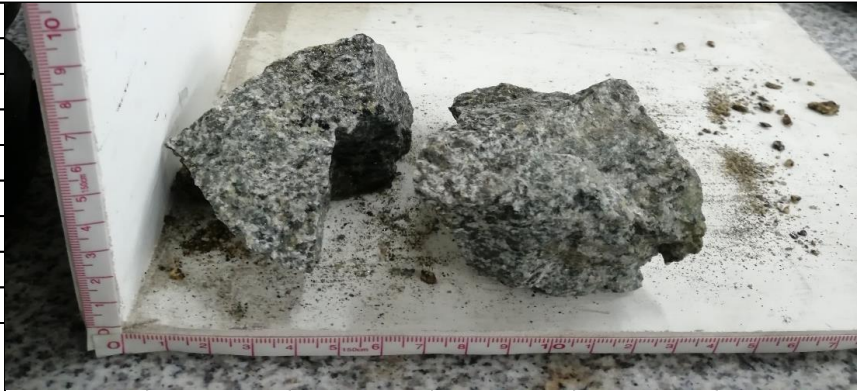
Ensayo de carga puntual	
Muestra 23	
Coordenadas: 33°04'39"S 71°36'42" W	
Descripción	Diorita
Forma	Irregular
W (mm)	66,5
D (mm)	43
De ² (mm ²)	3642,675159
P (N)	20400
Is (MPa)	5,600279769
Is(50) (MPa)	5,232798677
UCS (MPa)	120,3543696
Observación

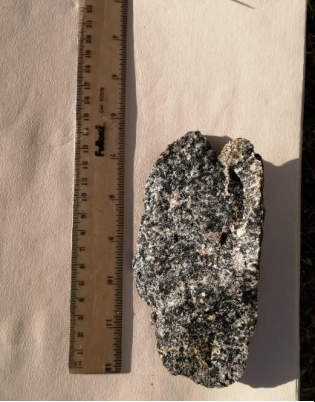
TABLA DE DESCRIPCIÓN DE ROCAS METAMÓRFICAS				
Coordenadas: 33°03'52"S 71°36'03" W				
MUESTRA: VAL-1				
Textura	Nemato-granoblastica			Fotografía
Composición				
Mineralogía	%	Tamaño (mm)	Alteraciones (grado)

Anfibolas	60	<1-15	Oxidos de Fe (leve)	
Cuarzo	5	<0,1-1		
Plagioclasas	35	<0,1-2		
Tipo de metamorfismo		Dinamico (Gana et al, 1996)		
Facies y grado metamórfico		Anfibolita		
Estructura(s)		Continua		
Protolito		Intrusivo (Diorita)		
Observaciones				
CLASIFICACIÓN		OrtoAnfibolita		
TABLA DE DESCRIPCIÓN DE ROCAS METAMÓRFICAS				
Coordenadas: 33°03'39"S 71°36'19" W				
MUESTRA: VAL-2				
Textura	Nemato-granoblastica			Fotografía
Composición				
Mineralogía	%	Tamaño (mm)	Alteraciones (grado)

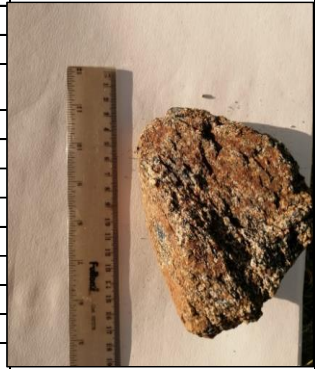
Anfibolas	50	<1-15	Oxidos de Fe (leve)	
Cuarzo	5	<0,1-1		
Plagioclasas	45	<0,1-2		
Tipo de metamorfismo		Dinamico (Gana et al, 1996)		
Facies y grado metamórfico		Anfibolita		
Estructura(s)		Continua		
Protolito		Intrusivo (Diorita)

Observaciones				
CLASIFICACIÓN		OrtoAnfibolita

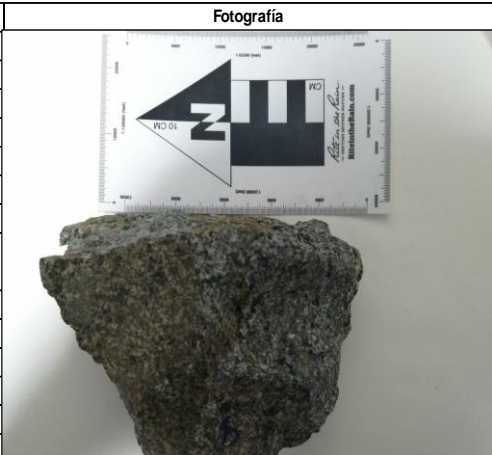
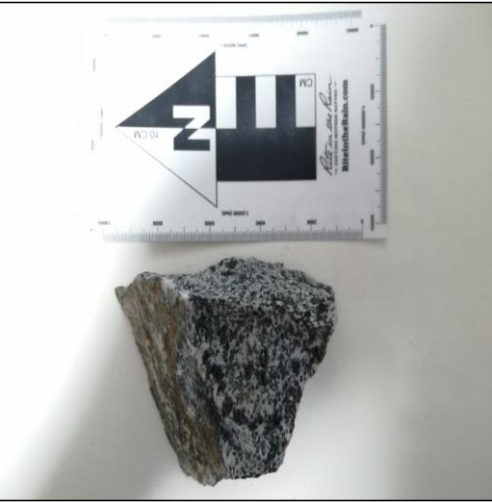
TABLA DE DESCRIPCIÓN DE ROCAS ÍGNEAS				
Coordenadas: 33°03'52"S 71°36'03" W				
Muestra: VAL-3				
Textura		Fanerítica		
Fabrica				
Grado de Cristalinidad		Medio		
Tamaño de cristales		<0,1-3mm		
Distribución de tamaños				
Forma de los cristales		Subhedrales		
Índice de color		M= 38		
Composición				
Mineralogía	%	Forma y observaciones	Tamaño (mm)	Alteraciones (grado)
Plagioclasas	30	Euhedrales-Subhedrales	<0,1-1	Epidota (leve)
Biotita	30	Euhedrales	<0,5-5	
Qz	30	Anhedrales	<0,5	
Feld Alc	2	Euhedrales	<0,5	
Anfibol	8	Subhedrales	<0,5	
Normalización (%)		Q= 48	A=4	P= 48
Observaciones				
Enclaves				
CLASIFICACIÓN		Tonalita		
TABLA DE DESCRIPCIÓN DE ROCAS ÍGNEAS				
Coordenadas: 33°04'39"S 71°36'42" W				
Muestra: VAL-4				
Textura		Fanerítica		
Fabrica				
Grado de Cristalinidad		Medio		
Tamaño de cristales		<0,1-3mm		
Distribución de tamaños				
Forma de los cristales		Subhedrales		
Índice de color		M= 59		
Composición

Mineralogía	%	Forma y observaciones	Tamaño (mm)	Alteraciones (grado)
Plagioclasas	40	Euhedrales-Subhedrales	<0,1-1	Epidota (leve)
Anfibol	30	Euhedrales	<0,5-5	
Qz	1	Anhedrales	<0,5	
Biotita	29	Euhedrales	<0,5-5	Oxidos de Fe
Normalización (%)		Q= 2	A=0	P= 98
Observaciones		Se identifica foliación leve - moderada		
Enclaves				
CLASIFICACIÓN		Diorita con leve foliación
