# Caractérisation géomorphologique du chenal court-circuité de Poutès, haut Allier (France)

## Résultats préliminaires avant le démantèlement du barrage

Geomorphic characterization of the Poutès bypass channel (upper Allier R., France): preliminary results before dam removal

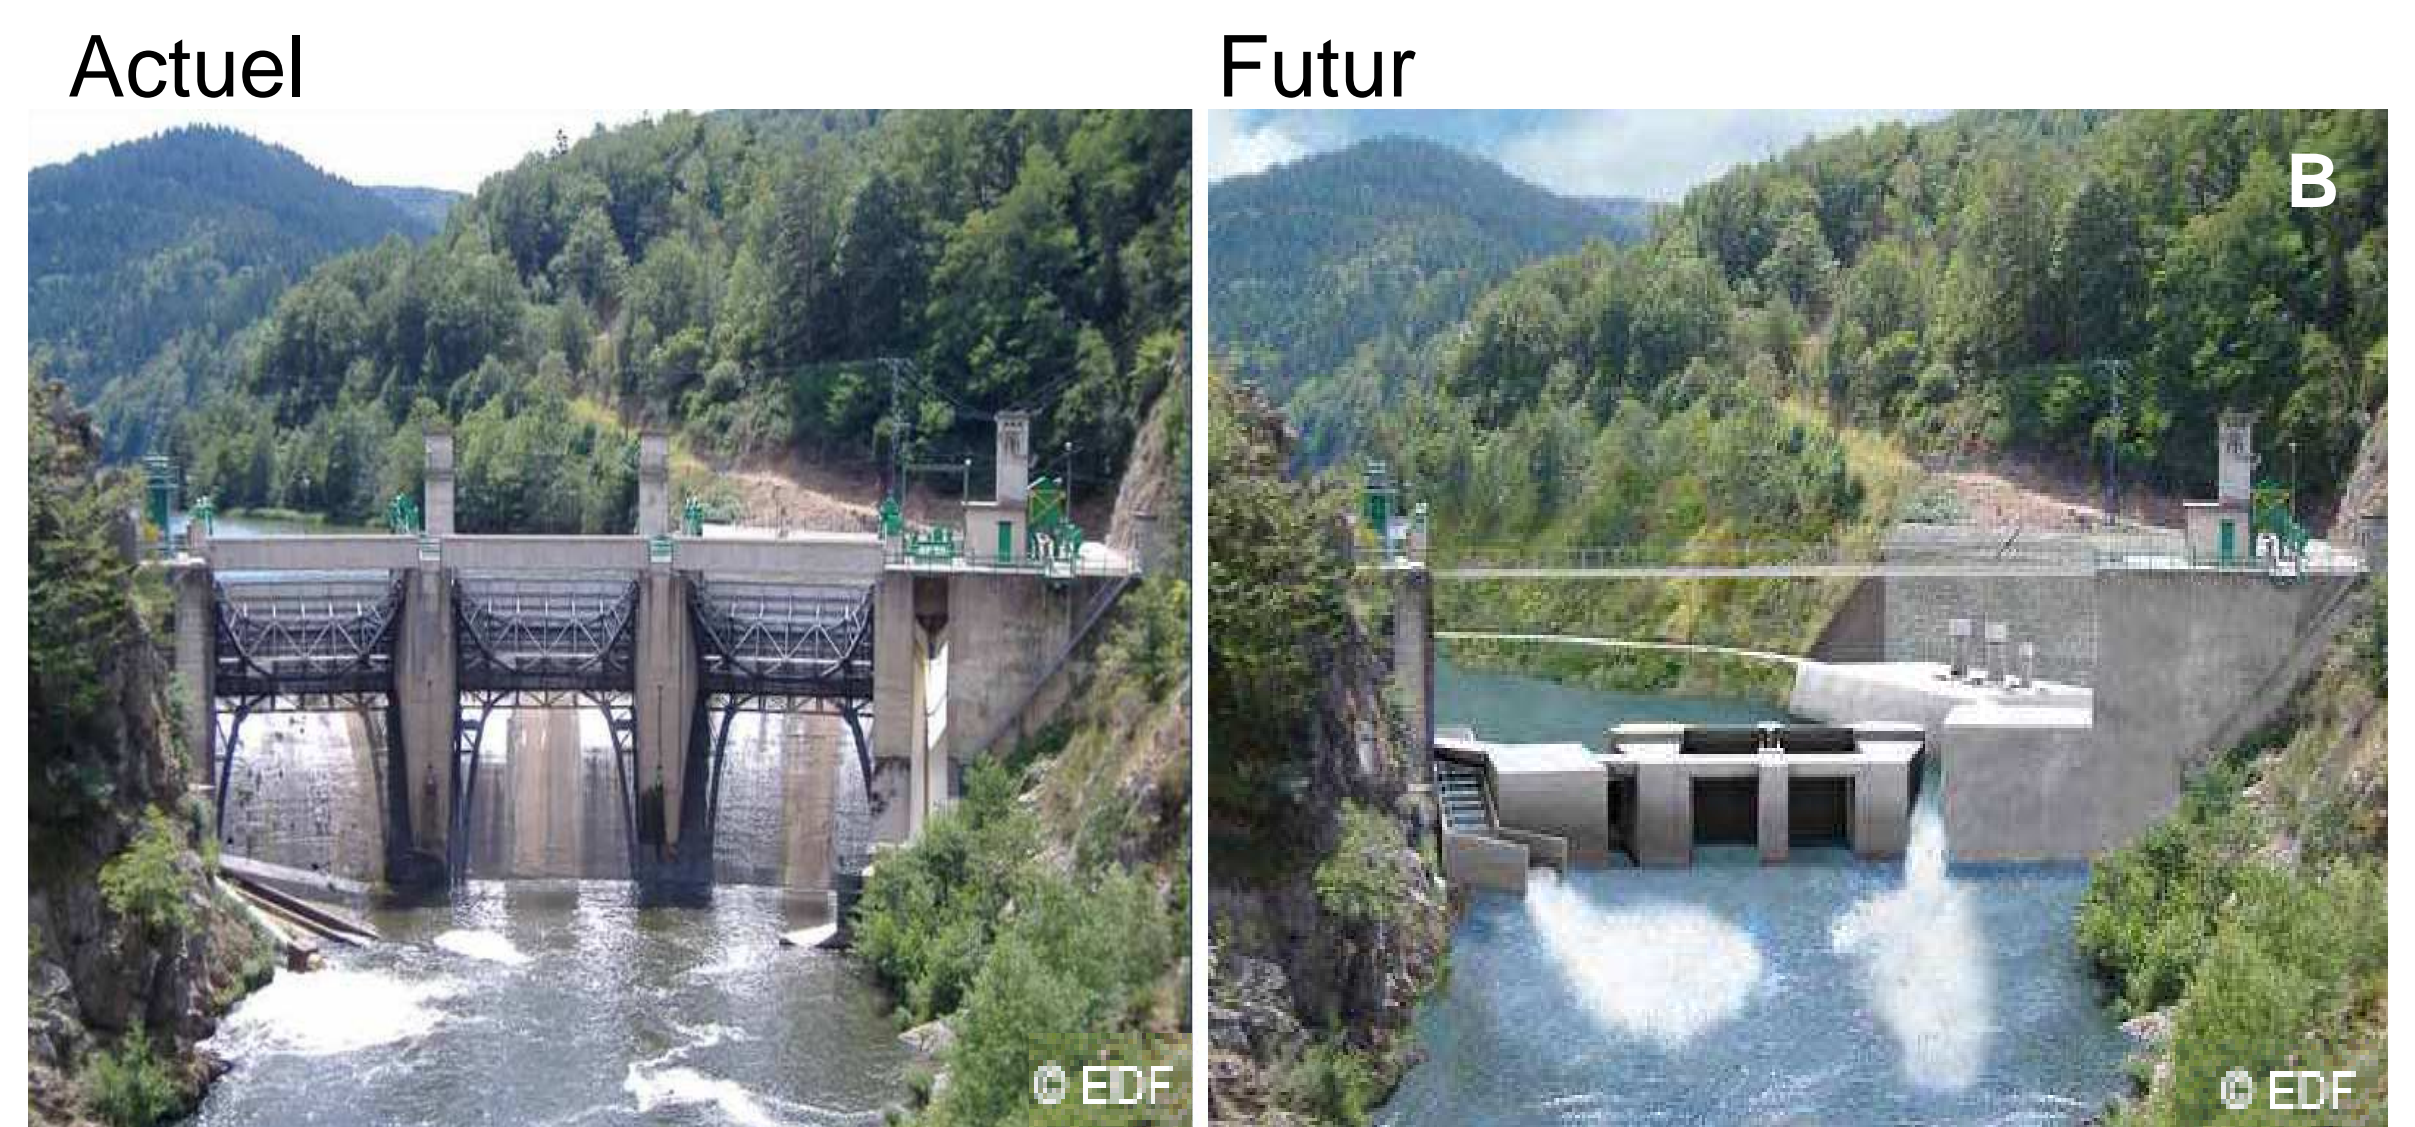
Figure 1 : A. Localisation de l'aménagement dans le bassin versant de la Loire et de l'Allier. B. Transformation attendue de l'aménagement (Source : EDF)

- 2017 : Destruction partielle et réaménagement du barrage hydroélectrique de Poutès (Fig. 1) avec pour objectif :
- le rétablissement de la continuité écologique pour les poissons migrateurs (*Salmo salar*) ;
  - le rétablissement du transit amont-aval des galets et sables piégés dans la retenue.
