Aldea Ceremonial de Orongo, Rapa Nui: análisis crítico para una propuesta de conservación integral

Revista Márgenes

Diciembre 2021 Vol 14 N° 21

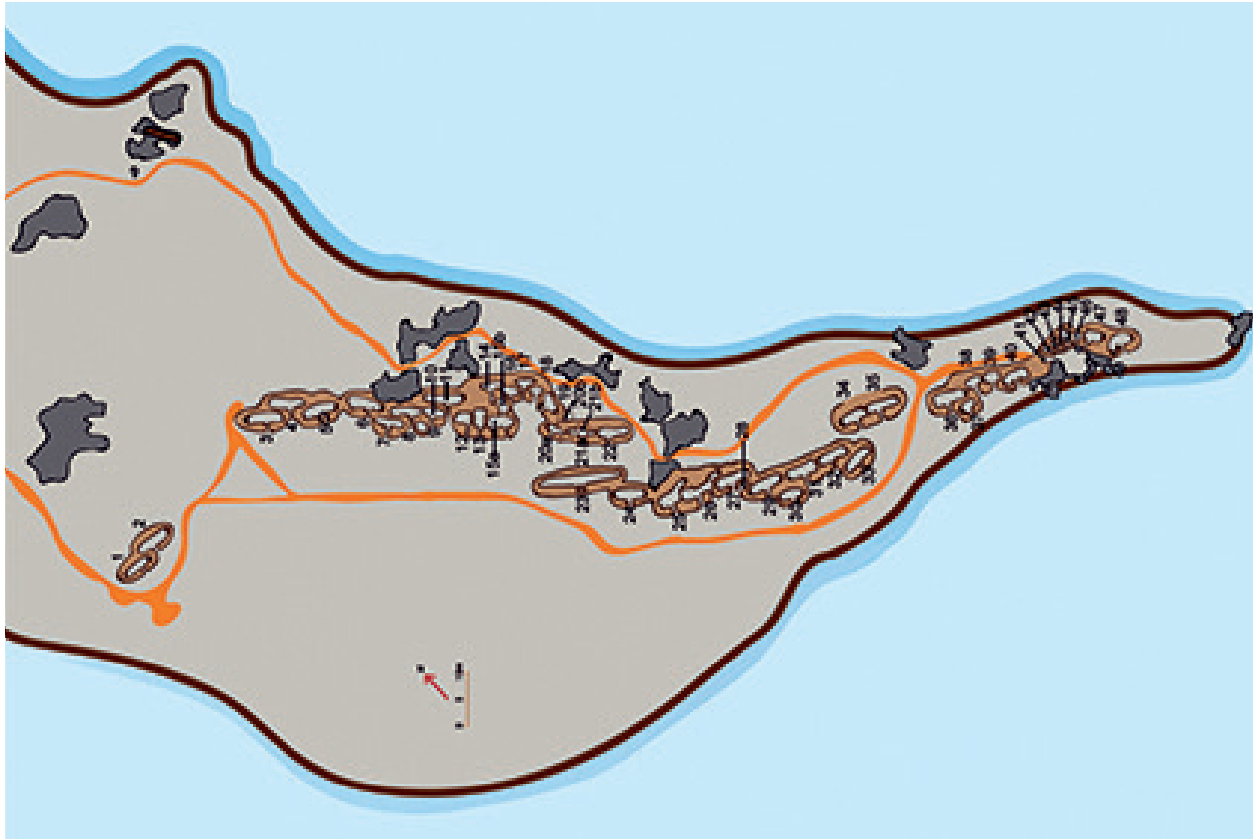
> Figura 1. Esquema de distribución de las casas de Orongo. Fuente: Elaboración propia.

En su estado actual, la aldea está compuesta por 48 estructuras elipsoidales construidas con muros de dos hiladas de losas prismáticas de basalto (*keho*) superpuestas y con relleno de tierra, con

techo de falsa bóveda, distribuidas en el estrecho borde del cráter de *Rano Kau*, en el vértice suroeste de la isla (Figura 1). El abrupto acantilado hacia el mar mide 324 m de altura, y el espejo de agua en el interior del cráter se encuentra a 200 m del borde.

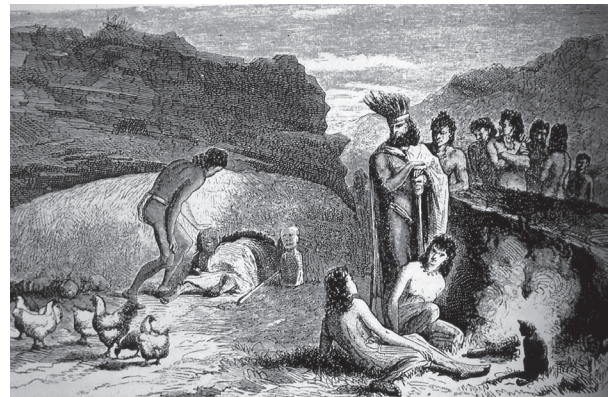
> Figura 2. Casas de Orongo con techos de estructura de maderos y cubierta vegetal. Fuente: Pallares, 2009.

Las casas de *Orongo* son distintas de las típicas casas de planta elíptica con techos de estructura de maderos y cubierta vegetal (Figura 2), denominadas *hare vaka* (casa con forma de bote invertido), o *hare paenga* (paenga: bloques labrados de basalto que forman las fundaciones). Las condiciones del emplazamiento, en particular el viento, hacían inviables las techumbres ligeras. Casualmente, contaban con una materia prima única en el mismo borde del cráter de *Rano Kau*: losas prismáticas de basalto (*keho*) para la construcción de muros y techos (Figura 3).

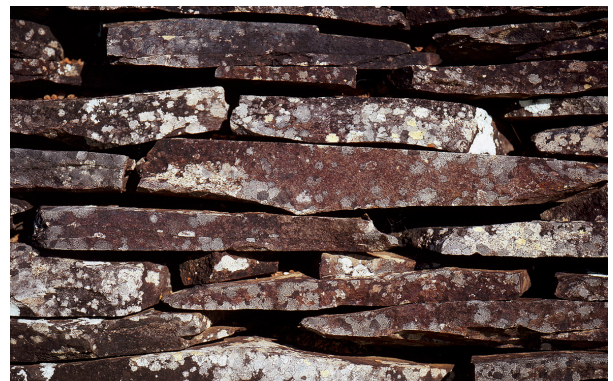
> Figura 3. Detalle fotográfico, lajas de piedra de basalto. Fuente: Registro del autor.

Los planos inclinados de los bloques prismáticos y el grano fino de los *keho* son elementos que afectan la adherencia, a diferencia de los bloques cuadrangulares con superficies rugosas que caracterizan las otras construcciones de la isla (basalto vesicular). En las casas de *Orongo* fue necesario incorporar un elemento que no se observa en ninguna otra construcción de la isla: el relleno de tierra entre el doble muro de losas superpuestas en el plano horizontal, sin argamasa (piedra seca).

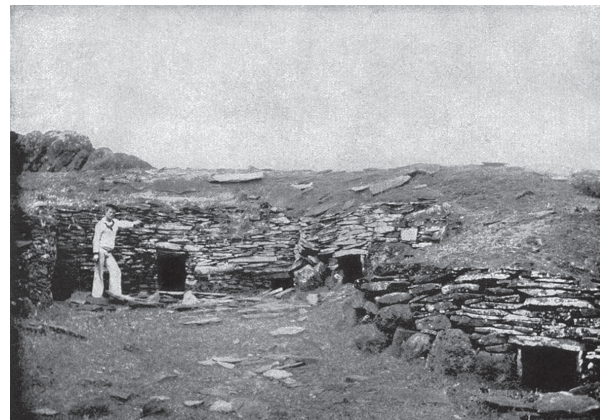
> Figura 5. Planta vivienda tradicional. Fuente: Ferdon, 1961.

La mampostería de losas de basalto se instalaba sobre una base elíptica, hasta 1 a 1,5 m de altura, desde donde se proyectaban lajas horizontales hacia el eje longitudinal de la estructura, hasta que una losa del mayor largo posible completaba el techo de falsa bóveda, sostenida por el peso de otras losas y de una cubierta de tierra, con forma de domo. En el centro del muro frontal se construían los túneles de acceso, con un promedio de 50 cm de ancho y unos 50 cm de altura, atravesando un muro que podía medir hasta 2 m de espesor (Figura 5).
