Caracterización Macroscópica De Morteros Romanos De Tipo Industrial En Villamanta (Madrid). Primeros Datos

Keywords: Mortar, characterization, binder, *Villamanta*, archaeology

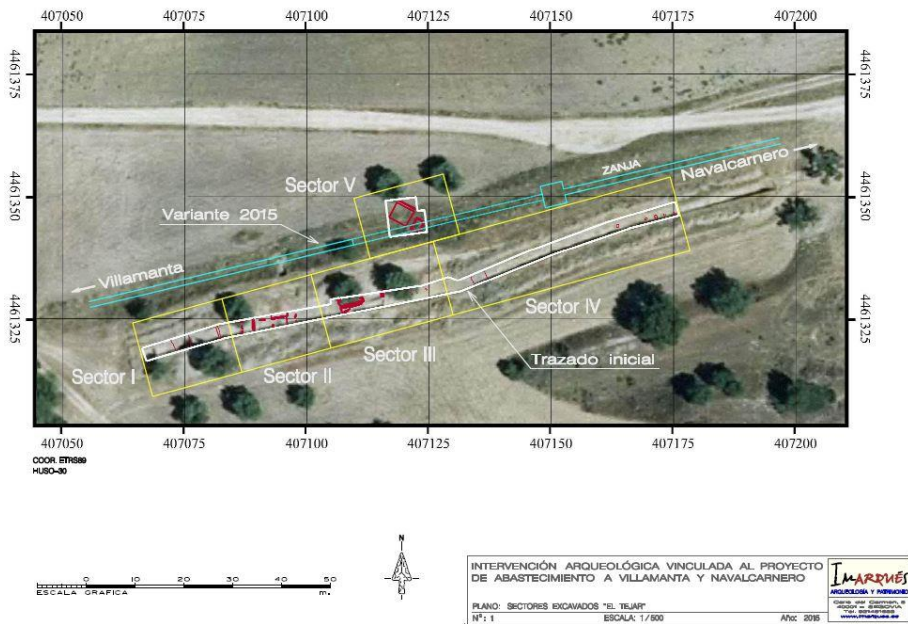
Fig. 2. Localización de los sectores en los que se distribuyen las estructuras analizadas.

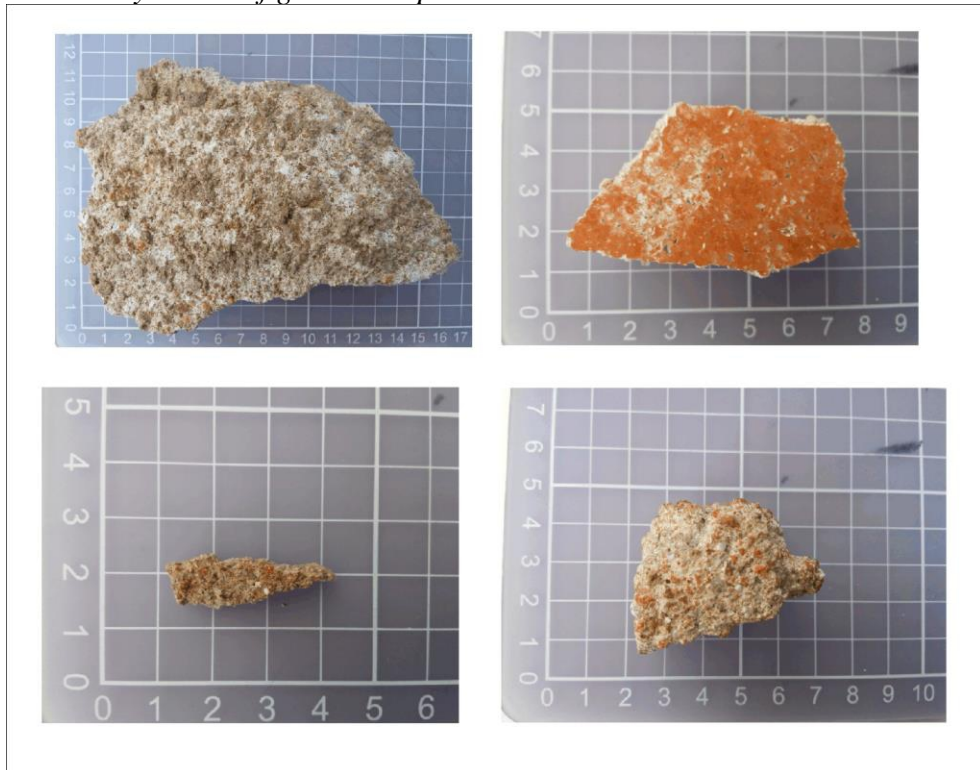
Fig. 3. Detalle de las muestras de mortero analizadas.

Este procedimiento, basado en el aspecto visual de la fractura, no es conclusivo y necesita de un análisis químico, tal y como indican algunos autores como Böke o Isikdag o Velosa, que insisten en la necesidad de aplicar análisis XRF o TD (Böke *et al.*, 2006: 1118; Isikdag y Topçu, 2013; Velosa *et al.*, 2007: 1215), o como concluye Bertolini, pues esos fragmentos podrían pertenecer a los áridos cerámicos, y no a los áridos silíceos (Bertolini *et al.*, 2013: 12):

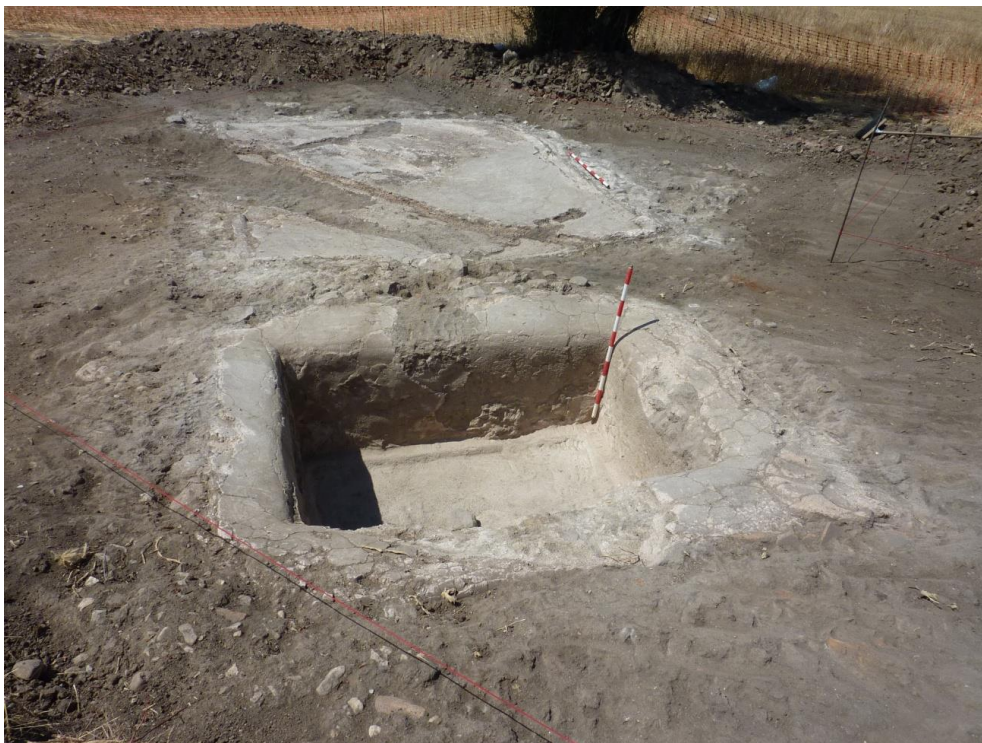
Fig. 4. Detalle de las estructuras del Sector 5, desde el sur, correspondientes con la UE 503 y UE 506.

La UE 506 podría formar parte del *calcatorium* (zona de prensado), mientras que la UE 503, sería el *lacus* (depósito del líquido extraído). Nada sabemos sobre el resto de elementos que constituirían la instalación completa (Gómez Delgado, s.f.; Marqués, 2007). De aquí proceden las muestras de mortero recogidas y analizadas. Este hipotético *torcularium*, podría ser de uso interno de una villa o establecimiento rural.

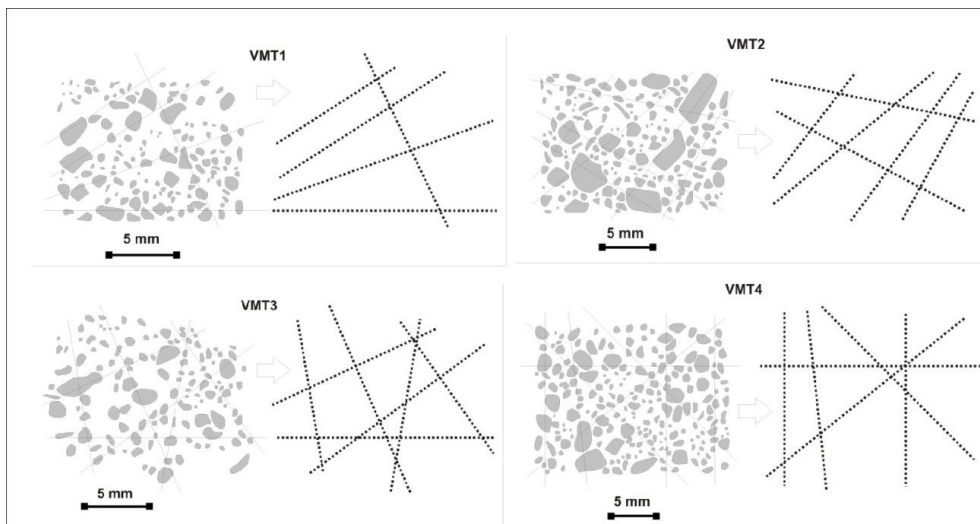
Fig. 9. Tipología de las granulometrías obtenidas de las muestras de mortero.

- Las muestras VMT1, VMT2 y VMT4 presentan una granulometría más ordenada y con unos vectores de distribución de áridos más regulares, según las pautas de Ingham. Este factor no coincide con el tamaño medio de los granos, ya que la muestra VMT1 tiende a un aumento del tamaño medio de los áridos, con una distribución quizá más desigual que en el resto de las muestras.
- Por su parte la muestra VMT2, correspondiente con un mortero de cama para un revestimiento, presenta una distribución muy regular, con escasa acumulación de áridos y un alineamiento de los mismos muy ordenada.
- Las muestras VMT1 y VMT4, ambos del tipo *opus signinum*, presentan unas retículas muy similares, y por lo tanto, una “mano” parecida en la fábrica, a excepción del tamaño medio de sus áridos.
