Ю. С. Агаліді,

О. Ю. Кошель,

Підвищення достовірності експертної оцінки під час дослідження знищеного рельєфного маркування магнітооптичними приладами

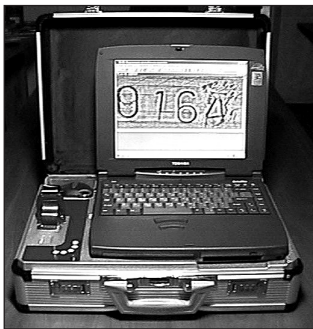
а) Прилад МО візуалізації «Вій-5А»

Прилад МО візуалізації «Вій-5А» (рис. 1) дає змогу копіювати ділянку, що візуалізується, розмірами 150×22 мм, зображення має фізичний розмір точки зображення 37 мкм. Пристрій височастотного підмагнічування використовує гармонійний сигнал частотою 400 Гц і амплітудою приблизно 40 кА/м, що дає змогу підвищити чутливість магнітографування до слабких сигналів полів внутрішніх напружень. Тип використаного магнітного носія — металева магнітна стрічка для цифрового запису ЕП-298 ТУ14-1-375-94 (ширина полоси — 25,4 мм). Цей тип магнітного носія має високу амплітуду записаного сигналу, проте, також має високий рівень структурних шумів.

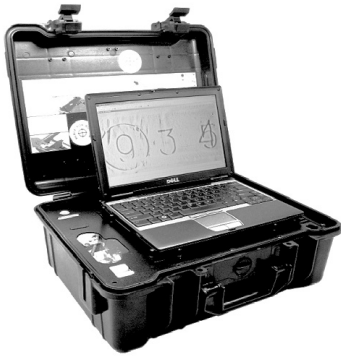
а) Прилад МО візуалізації «Регула 7505м»

Прилад МО візуалізації «Регула 7505м» (рис. 2) забезпечує копіювання ділянки, що візуалізується, розмірами 450×18 мм, і фізичний розмір точки зображення 14 мкм, що значно перевершує аналогічні показники попередньої моделі.

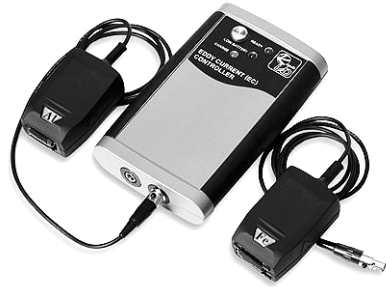
б) Пристрій вихореструмового підмагнічування «Регула 7515м»

Рис. 2. Комплект МО устаткування для досліджень рельєфного маркування (модель 2018 р.)

Пристрій вихореструмового підмагнічування «Регула 7515м» використовує імпульсний сигнал миттєвої частоти до 1 МГц із регульованою амплітудою, що дає змогу не лише підвищити чутливість магнітографування до слабких сигналів полів внутрішніх напружень, а й створити вихрові струми в поверхневому шарі (скін-ефект), додавши до магнітної компоненти аналізованих даних ще й електричну. Крім того, вживання вихореструмового підмагнічування дає змогу досліджувати не лише магнітні матеріали, а й електропровідні (зокрема — алюмінієві сплави)¹.

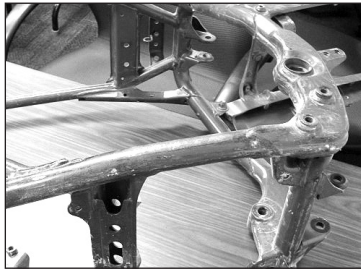
а) Зовнішній вигляд об'єкта

б) Збільшене зображення номерного майданчика

Рис. 4. Результат практичного дослідження видаленого рельєфного маркування на рамі мотоцикла (феромагнітний матеріал — сталь)

Так, на рис. 4 наведено результат практичного дослідження видаленого рельєфного маркування на рамі мотоцикла (сталева конструкція). Маркування видалено повністю, шар металу з рельєфними знаками видалено на

Особливостями цього дослідження є форма і стан поверхні номерного майданчика (рис. 4б) — номерний майданчик розташований на циліндричній поверхні (що не зручно для більшості способів трасологічних досліджень), крім того, поверхня шорстка, з кратерами від виразкової корозії внаслідок попереднього хімічного травлення (яке не було результативним).

Здобуті результати МО візуалізації полів внутрішніх напружень у ділянці видаленого маркування дали змогу визначити абсолютно всі знаки первісного маркування.

Крім того, деталізація МО зображення дала змогу уточнити метод виконання первісного маркування (лазерне гравірування) і спосіб його видалення — шліфування з використанням ручного інструмента з робочим органом невеликого діаметра (типу «дремель»; рис. 4в).

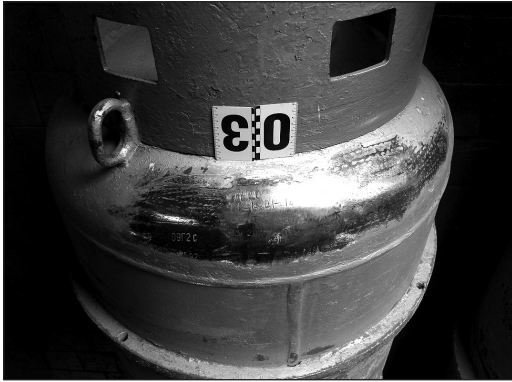
а) Зовнішній вигляд об'єкта

б) Збільшене зображення номерного майданчика

Рис. 7. Результат дослідження видаленого рельєфного маркування на товстостінному об'єкті (матеріал — низьковуглецева нелегована сталь)

Далі наведемо результат практичного дослідження видаленого рельєфного маркування на ємності, виготовленій з товстого шару сталі (рис. 7а).

Розміри номерного майданчика, порівняно зі звичними об'єктами досліджень (транспорт, зброя), незначні, а кількість знаків на номерному майданчику сягає кількох десятків. Приклад ділянки номерного майданчика наведено на рис. 7б.
