“IMPLEMENTACIÓN DE LA METODOLOGÍA VDC EN EL MEJORAMIENTO Y MANTENIMIENTO INTEGRAL DE INFRAESTRUCTURA DEL HOSPITAL I EL BUEN SAMARITANO - RED ASISTENCIAL ESSALUD, AMAZONAS 2021”

Trabajo de suficiencia profesional para optar el título profesional de:

Ingeniero Civil

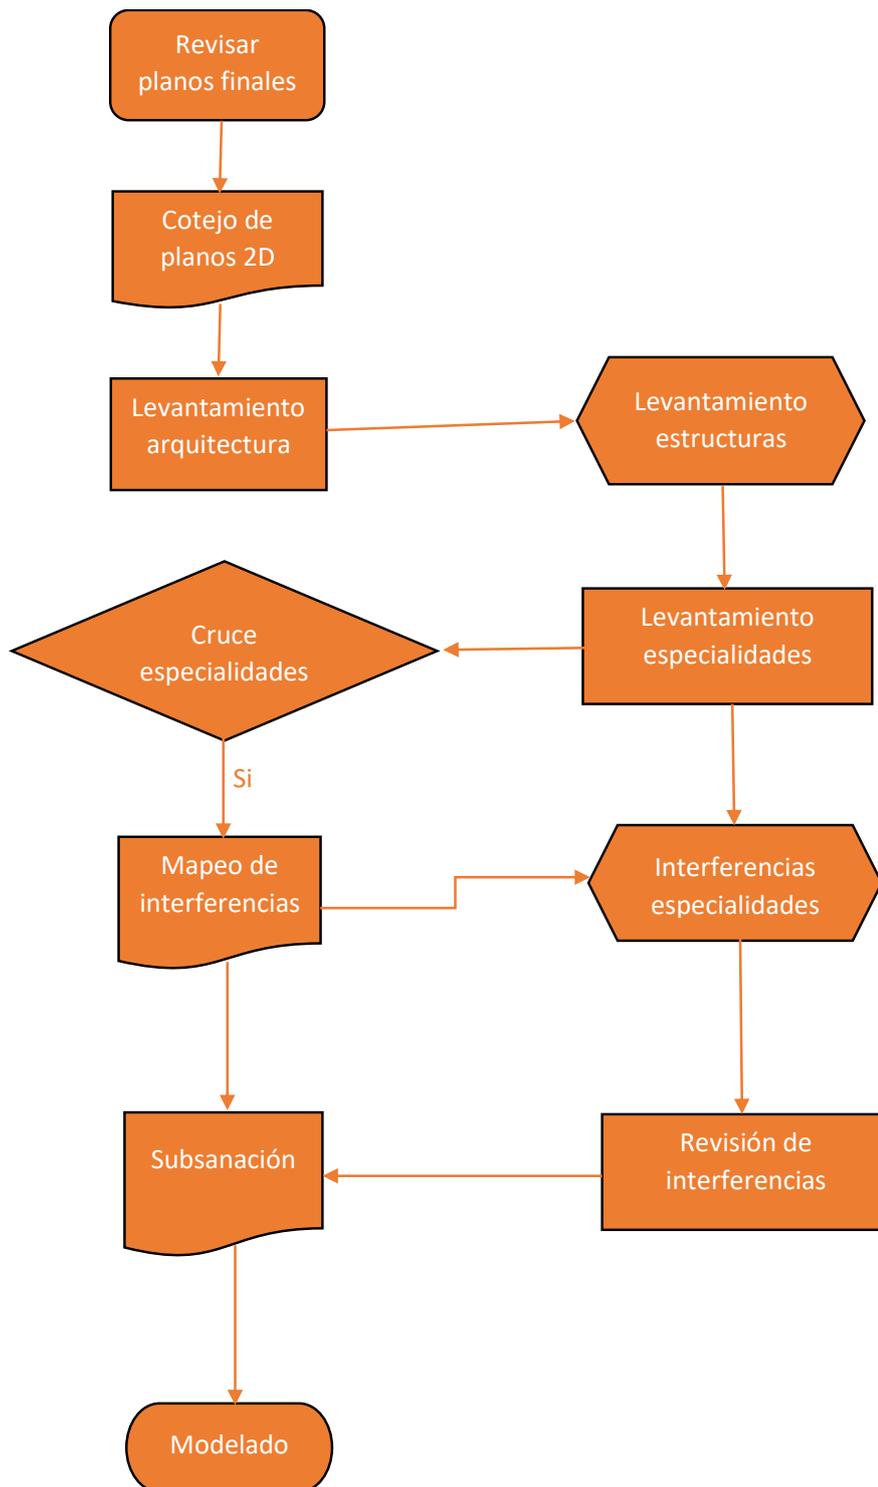
Figura13:

Como podemos ver de manera general en la figura 13, para iniciar el modelado se utiliza como base los planos en dos dimensiones del expediente técnico, para proceder a modelarlo de acuerdo con los procedimientos constructivos.

Modelado en 3D de diversas especialidades

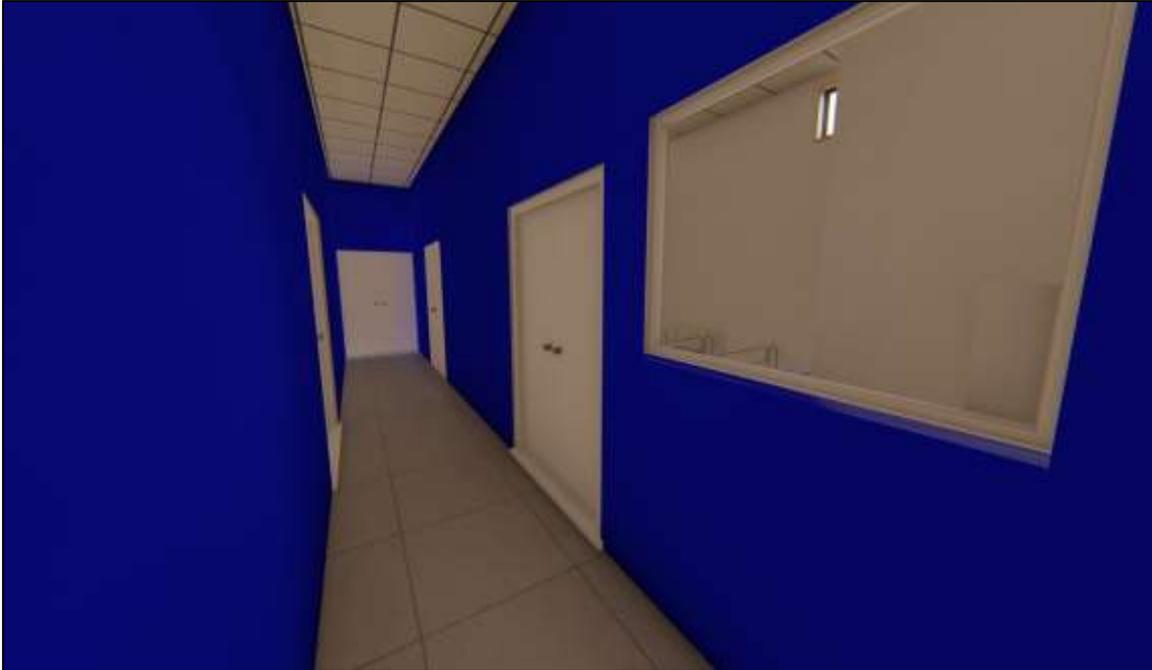
Figura15:

Modelamiento-interior.1.

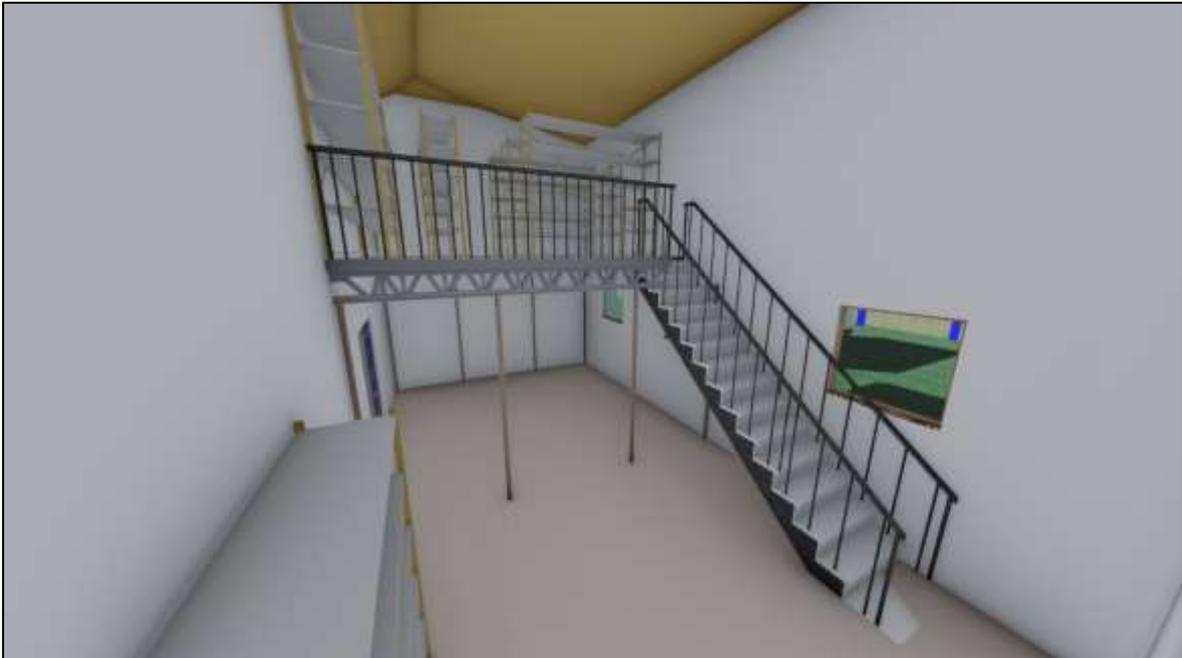
Figura16:

Modelamiento-interior-mezzanine.1.

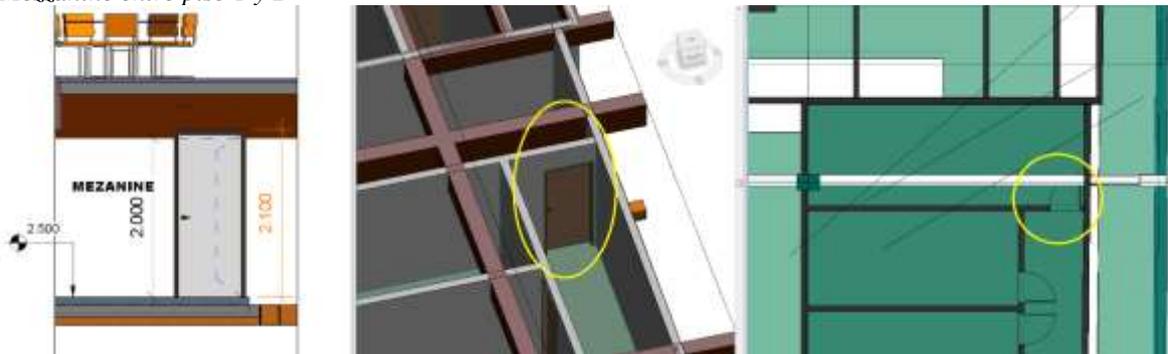
Figura 17:
Mezzanine entre piso 1 y 2

De acuerdo con el modelamiento en la herramienta VDC, la puerta que abre hacia adentro, no podrá hacerlo por la viga que está a 52 cm de distancia que se le impediría en mezzanine ejes F'-9-11.

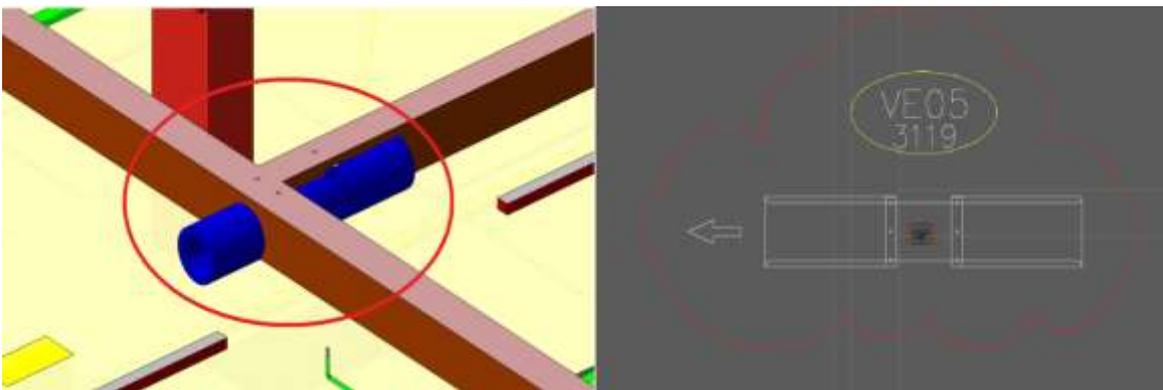
Figura 18:
Primer piso jet fan

De acuerdo con el modelamiento en la herramienta VDC, la ubicación de Jet Fan esta propuesto entre las vigas, bajo un eje horizontal E'+F y un eje vertical de 7'.

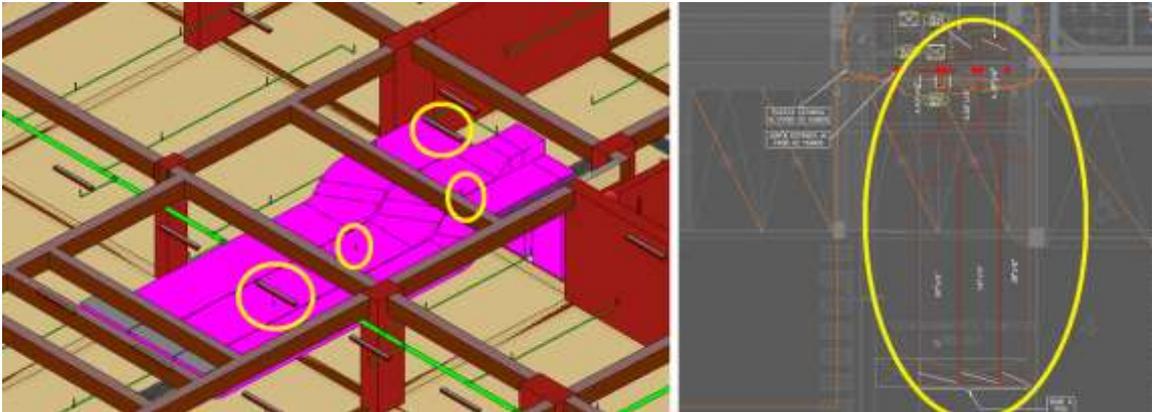
Figura 19:
Primer piso rociadores

De acuerdo con el modelamiento en la herramienta VDC, los ductos de HVAC interfieren con rociadores de PCI y algunas luminarias, bajo un eje horizontal E+F y un eje vertical de 4-5´.

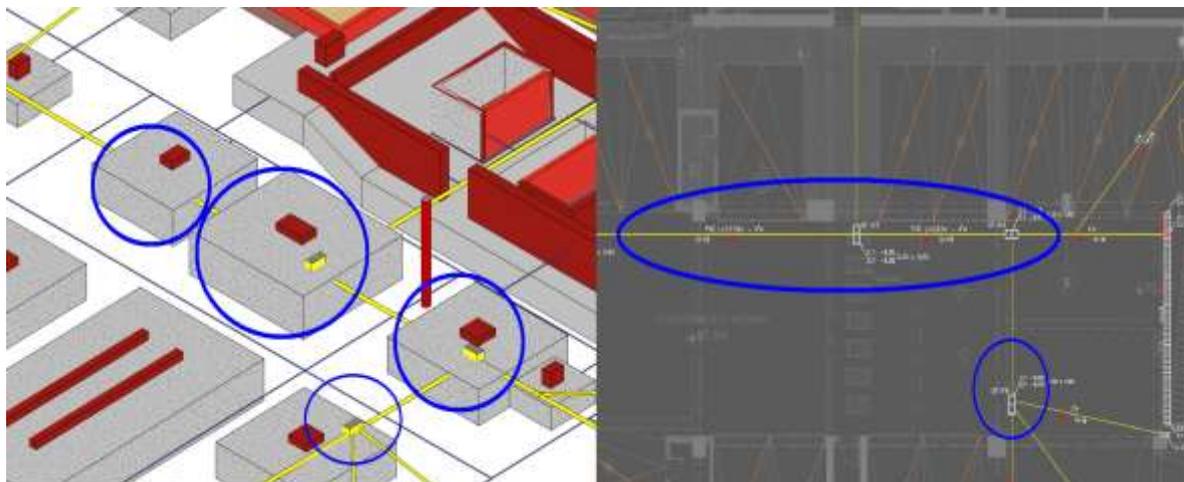
Figura 20:
Cimentación

De acuerdo con el modelamiento en la herramienta VDC, las tuberías de desagüe atraviesan zapatas, como también las cajas están incrustadas, en el eje horizontal E´ y el eje vertical 4-8.

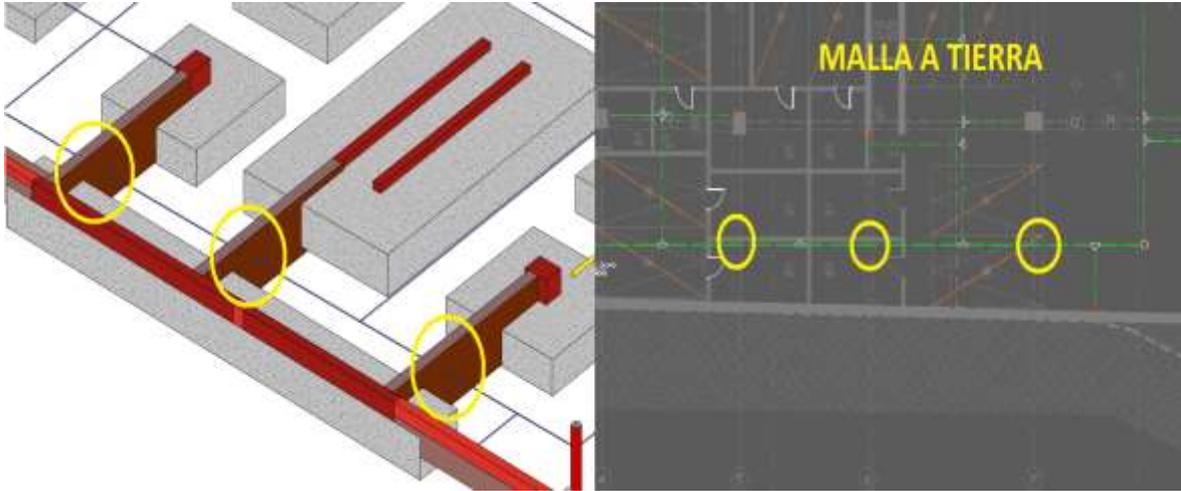
Figura 21:
Cimentación - B

De acuerdo con el modelamiento en la herramienta VDC, la malla a tierra atraviesa vigas de cimentación, en el eje horizontal H-I y en el eje vertical 5'-7'.

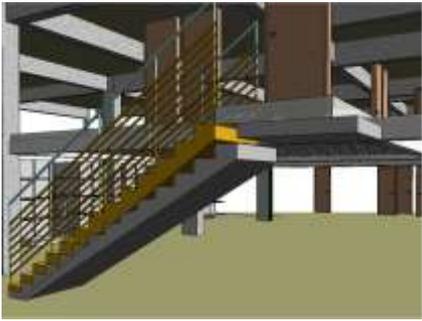
| OPTIMIZACIÓN EN COSTO (S/) - COMPATIBILIZANDO EL E.T.O. EN REVIT | | | | | |
| ESPECIALIDAD : | ARQUITECTURA | CATEGORIA: | INCOMPATIBILIDAD | NIVEL: | Mezzanine |

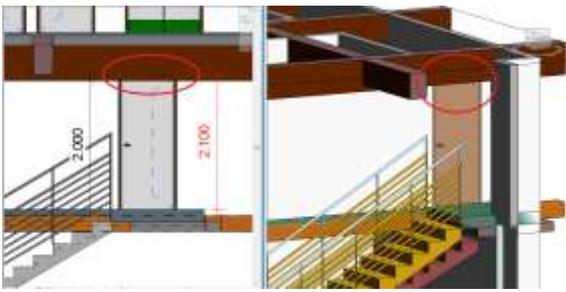
Figura24:
Optimización en apertura de puerta

| ESPECIALIDAD : | ARQUITECTURA | CATEGORIA: | INCOMPATIBILIDAD | NIVEL: | Mezzanine Eje: 1:9'-11 |

| CONDICIÓN DE ALTO RIESGO | ACCIONES PREVENTIVAS / CORRECTIVAS |
|---|--|
| <p>2. El consultorio número 3 tiene 12 m2 en un solo nivel, presenta problemas de incompatibilidades con respecto a la ubicación de una viga frente a la apertura de la puerta.</p> | <ul style="list-style-type: none"> • Se deberá revisar los Planos para que mediante la implementación de la metodología VDC y la herramienta Revit sea modelado la estructura para analizar los correctivos. <p>Base Legal RNE E. 030, E.060, E.070, E.080, E.090, E.010, E.02.</p> |

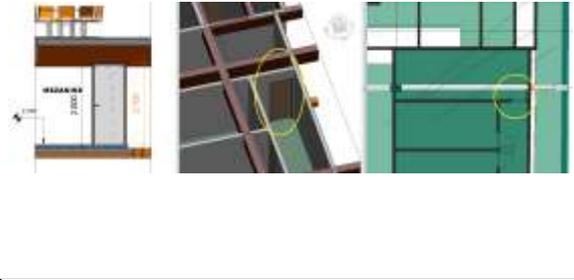
Figura25:
Optimización en apertura puerta 2

| ESPECIALIDAD : | ARQUITECTURA | CATEGORIA: | INCOMPATIBILIDAD | NIVEL: | Mezzanine Eje: F:9'-11 |

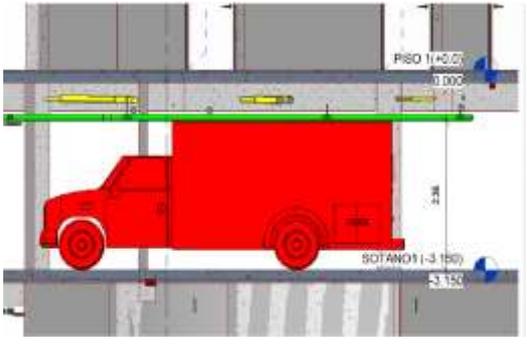
Figura33:
Optimización en altura instalaciones

| ESPECIALIDAD : | II.SS. | CATEGORIA: | INCOMPATIBILIDAD | NIVEL: | SÓTANO 1 |

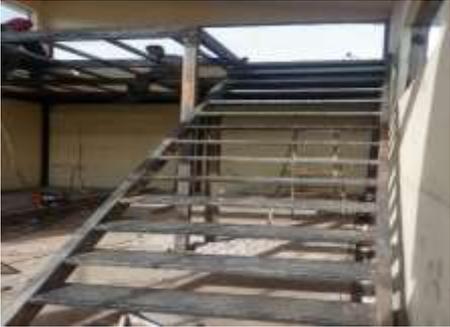
| CONDICIÓN DE ALTO RIESGO | ACCIONES PREVENTIVAS / CORRECTIVAS |
|--|---|
| <p>1. El Mezzanine tiene una superficie total de 15 m², situada en segundo nivel y tiene incompatibilidades con respecto a los planos de mantenimiento sobre el diseño de la escalera de acceso.</p> | <ul style="list-style-type: none"> Se deberá revisar los Planos para que mediante la implementación de la metodología VDC y la herramienta Revit sea modelado la estructura para analizar los correctivos. <p>Base Legal: E.090; DS. 042F-Tit. VII-2da. Sección, Tit IX, Cap. VI 2da Secc.</p> |

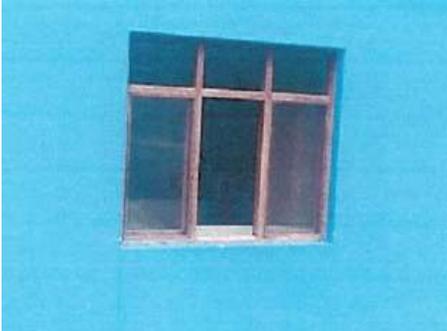
| CONDICIÓN DE ALTO RIESGO | ACCIONES PREVENTIVAS / CORRECTIVAS |
|--|---|
| <p>2. La edificación esta provista de vidrios primarios (crudos) y no cuentan con láminas de seguridad. Ver imagen.</p> | <ul style="list-style-type: none"> Todas las láminas de la edificación deben ser provistos de láminas de seguridad anti fragmento de 4 micras. Presentar el certificado respectivo. <p>Base Legal: E-040, Art. 23.1 A,B, 26 RNC. V-1-1.3.</p> |

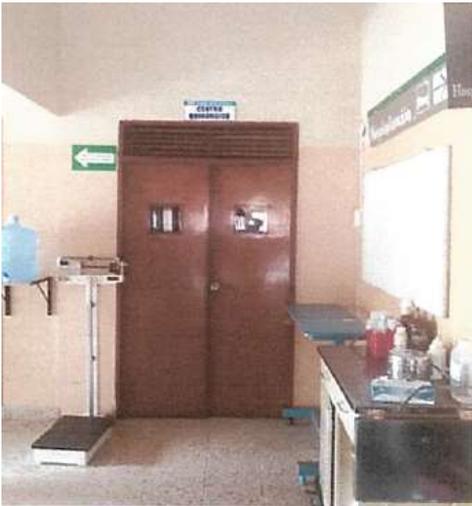
| CONDICIÓN DE ALTO RIESGO | ACCIONES PREVENTIVAS / CORRECTIVAS |
|---|--|
| <p>1. No se han implementado áreas de refugio. La normativa vigente establece que las áreas de funcionamiento esencial como el Centro Quirúrgico, Sala de Parto entre otras, se instalen puertas cortafuego de modo que genere áreas de refugio en Quirúrgico (donde también se encuentra la Sala de Partos), está constituida por una puerta contra placada de madera de dos hojas.</p> | <ul style="list-style-type: none"> • Implementar el centro quirúrgico como área de refugio mediante la instalación de una puerta corta fuego certificadas al fuego menor de 2 horas. <p>Base Legal RNE A. 130 art 82, art 83, art 14 y 15.</p> |

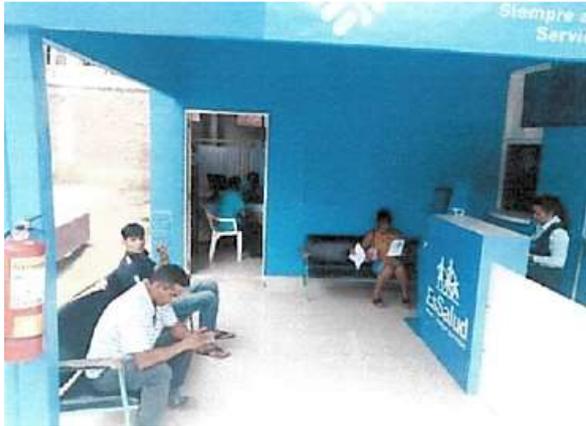
3. La atención a pacientes de TBC se efectúa en el tópico en el cual también son atendidos todos los demás pacientes. Los pacientes de TBC acceden por el mismo ingreso de los demás pacientes. Ver imagen.

- Implementar el programa de control de la tuberculosis en un ambiente aislado de los demás consultorios y con acceso independiente al de los demás pacientes.

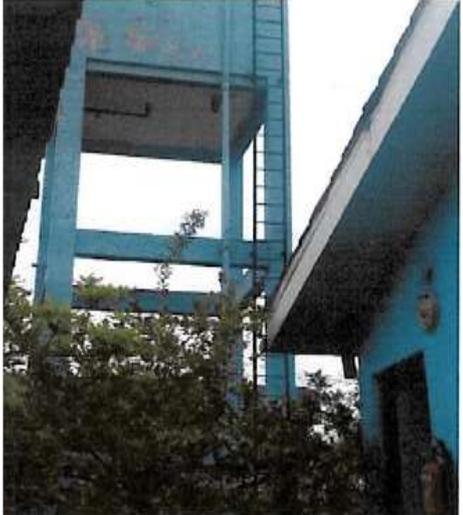
| CONDICIÓN DE ALTO RIESGO | ACCIONES PREVENTIVAS / CORRECTIVAS |
|--|--|
| <p>2. Se ha detectado Cajas de Paso de la Red principal del Sistema Eléctrico Subterráneo que se encuentran inundadas por aguas provenientes del sistema de agua potable del hospital. Es un indicador de que se están produciendo fugas en el</p> | <ul style="list-style-type: none"> • Reparar o renovar el Sistema de Agua de todo el Hospital, según lo decida la Dirección de acuerdo a la elevación del origen del aniego a las Cajas de Paso de la Red Principal del Sistema Eléctrico. |

| <p>sistema de agua que ponen en Alto Riesgo al Sistema Eléctrico. Ver imagen. Éstas aprecian al cableado sumergido. Estas instalaciones tienen 36 años de antigüedad.</p> | <p>Base Legal: RNE IS 010 Art. 2,3 ITEM G; Art. 2.1 ITEM L; Art. 2.5 ITEM C.</p> |
| <p>3. La escalera de acceso al tanque elevado carece de canastilla de seguridad. Ver Imagen.</p> | <ul style="list-style-type: none"> • Implementar para el tanque elevado una canastilla de protección a partir de 2.50m de altura hasta la parte superior de los bastones de apoyo. Asimismo, debe contar con arnés de seguridad. <p>Base Legal: RNE A.010, Art. 33; GE.040, Art. 14; D.S. 055-2010-EM Art.361.</p> |

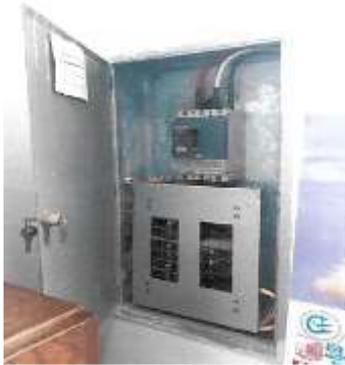
| <p>4. Existen tableros que no cuentan con suficientes tapas de reserva y otros no tienen mandil o Directorio de circuitos actualizado. Ver Imagen.</p> | <ul style="list-style-type: none"> Todos los tableros eléctricos deben contar con señal de riesgo eléctrico, mandil, tapas de reserva y Directorio actualizado e impreso, indicando en cada llave si sirve a iluminación o tomacorriente y de qué área. Deben actualizarse como mínimo 6 meses. Los Tableros Eléctricos deben ser material aprobado según norma. <p>Base Legal: CNE U.150.404, 020.100.3; CNE U. 080.108.060.402.1.</p> |

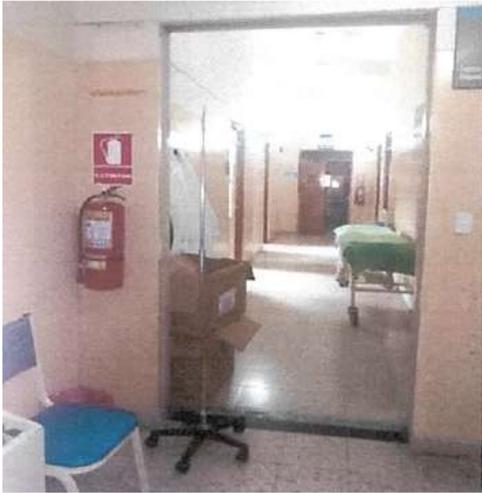
| CONDICIÓN DE ALTO RIESGO | ACCIONES PREVENTIVAS / CORRECTIVAS |
|---|---|
| <p>1. Prácticamente todos los ambientes del hospital se han instalado extintores PQS. Estos extintores afectarían gravemente a los pacientes de las áreas de hospitalización quedando en el ambiente el polvo químico suspendido mientras dure el tiempo de sedimentación dejando inutilizados los equipos eléctricos y electrónicos en general.</p> <p>En ambientes como laboratorios, centros quirúrgicos y salas de rayos X, dejaría inutilizables dichos equipos.</p> <p>Se tienen extintores a la intemperie que no se encuentran dentro de gabinetes que los protejan de la radiación solar y lluvia. Ver imagen.</p> | <p>En lo referente a extintores:</p> <ul style="list-style-type: none"> • Implementar la cartilla sobre fuegos y extintores, donde detalle la información al respecto. Preferentemente de material acrílico e instalarla en los diferentes servicios del hospital. (Salas: de operación, hospitalización, emergencia, UCI, Laboratorios, etc.). retirar los extintores PQS e instalar conjuntos de extintor CO2 de 10 lb y extintor de agua pulverizada desmineralizada de 2.5gl. • La excepción son los archivos de historias clínicas de legajos de personal y farmacia, depósitos y almacenes, donde si es conveniente el extintor PQS, porque no perjudica a los documentos y productos almacenados. • Se debe efectuar una permanente y adecuada capacitación de brigadistas y personal en general para que sepan qué tipo de extintor utilizar según el tipo de fuego a controlar. • Los extintores en general deben contar con constancia de operatividad y prueba hidrostática del proveedor. Todo extintor que va a ser recargado debe entregarse vacío al proveedor. • Los extintores instalados a la intemperie deben ubicarse dentro de gabinetes. |

| | <p>Base Legal: NTP 350.043.2011, -7.11; 7.1.2; 7.2.1; 7.2.2; 7.2.3; 7.3; 7.4; 8.1.1; 8.1.2; 8.1.3; 8.1.4.</p> |

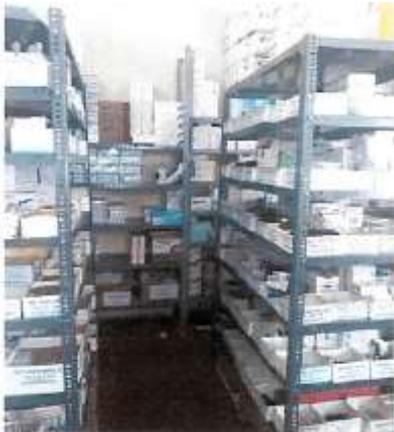
| CONDICIÓN DE MODERADO RIESGO | ACCIONES PREVENTIVAS / CORRECTIVAS |
|--|--|
| <p>1. En el archivo de Historias Clínicas, así como en Farmacia, existen estantes que no sido anclados al piso y entre sí. Ver imagen:</p> | <ul style="list-style-type: none"> • Todos los estantes del Archivo de Historias Clínicas y de Farmacia deben ser anclados al piso, y entre si por la parte superior mediante viguetas metálicas. <p>Base Legal: E.090; DS. 042F-Tit. VII-2da. Sección, Tit IX, Cap. VI 2da Secc.</p> |

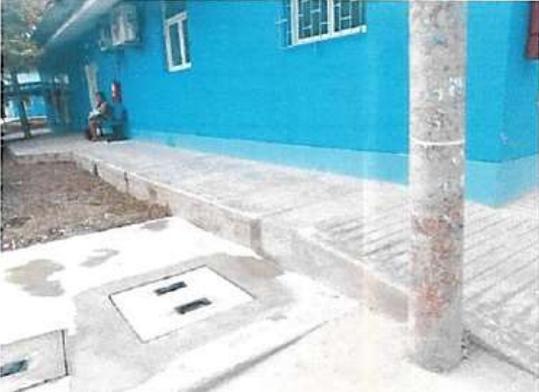
| CONDICIÓN DE MODERADO RIESGO | ACCIONES PREVENTIVAS / CORRECTIVAS |
|--|---|
| <p>1. Existen cambio de nivel no señalizados. produciéndose tropiezos y caídas de trabajadores y pacientes. Ver imagen:</p> | <ul style="list-style-type: none"> • Todos los cambios de nivel deben estar señalizados usando pintura amarilla de tránsito 10 cm en el sentido horizontal y 10 cm en el sentido vertical. <p>Base Legal RNE GH.020 Art. 18; RNC V-I-2 RNE A.010 Art. 33; GE.040 Art.14.</p> |

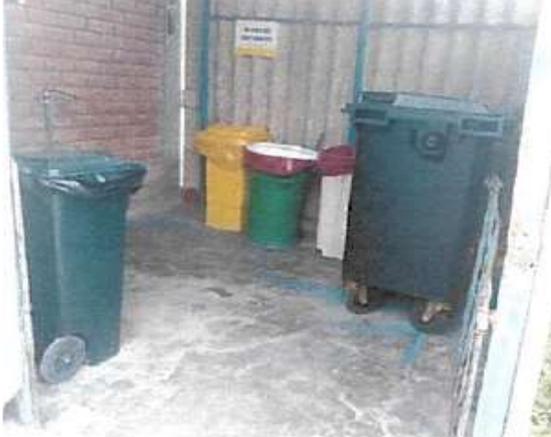
| CONDICIÓN DE MODERADO RIESGO | ACCIONES PREVENTIVAS / CORRECTIVAS |
|--|---|
| <p>3. En un depósito provisional se depositan los Residuos Sólidos y Bio-contaminados. Ver imagen.</p> | <ul style="list-style-type: none"> • Implementar depósitos para residuos Sólidos y Residuos Bio-contaminados. <p>Base Legal: NTS N° 110-MINSA/DGIEM-V.01 NT DE SALUD “INFRAESTRUCTURA Y EQUIPAMIENTO DE LOS ESTABLECIMIENTO DE SALUD DEL SEGUNDO NIVEL DE ATENCIÓN”</p> |

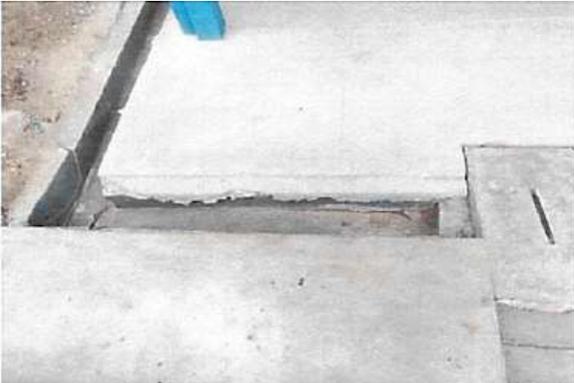
| CONDICIÓN DE MODERADO RIESGO | ACCIONES PREVENTIVAS / CORRECTIVAS |
|---|---|
| <p>1. Gran parte del Sistema de Drenaje de Aguas Pluviales carecen de parrillas. Ver imagen.</p> | <ul style="list-style-type: none"> • Instalar parrillas a todo el Sistema de Drenaje de Aguas Pluviales. <p>Base Legal: RNE IS 010 Art. 7,1 ITEM C, D, E) A.010.</p> |

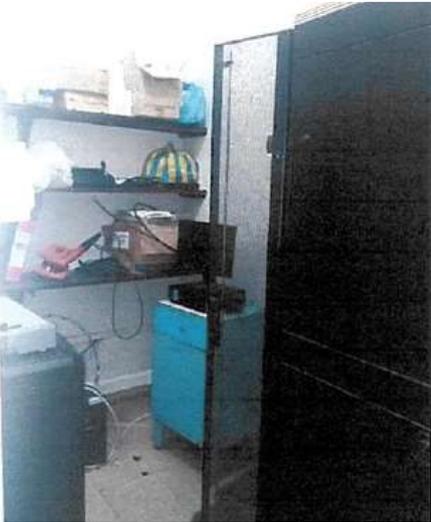
| CONDICIÓN DE MODERADO RIESGO | ACCIONES PREVENTIVAS / CORRECTIVAS |
|--|--|
| <p>2. El Data Center no cuenta con Kit de herramientas para reparaciones de urgencia. En el ambiente existen un estante con cajas y elementos en desuso. No tienen extintor. Ver imagen.</p> | <p>En el Data Center:</p> <ul style="list-style-type: none"> Debe contar con herramientas para reparaciones de urgencia: juego de desarmadores, juego de alicates, 3 brochas de diferentes medidas, 1 testeador de red, 1 emisor de señales, 1 soplador – aspirador, 1 lupa, 1 impactador krone, 1 multímetro, 1 limpia contactos, 1 juego de llaves Allen (10 piezas), 1 juego de Llaves Torx, 1 linterna, Wincha métrica de 10 mt, Mini arco de sierra, Pulsera estática. Proveer un extintor CO2 de 10 lb. El extintor debe ubicarse en el exterior del Data Center ya que el fuego se ataca de afuera hacia dentro. <p>BASE LEGAL: Directiva GG N° 03-GG-2006.</p> |
