**"EVALUACIÓN DE MÁXIMAS AVENIDAS DEL RIO LA LECHE, EN LOS  
EVENTOS "EL NIÑO" DE LOS AÑOS 1998 Y 2017, Y SU IMPACTO EN EL  
DISTRITO DE ILLIMO - PROVINCIA DE LAMBAYEQUE - DEPARTAMENTO DE  
LAMBAYEQUE".**

**TRABAJO DE INVESTIGACIÓN**  
**PARA OPTAR EL TITULO PROFESIONAL DE:**  
**INGENIERO AGRÍCOLA**

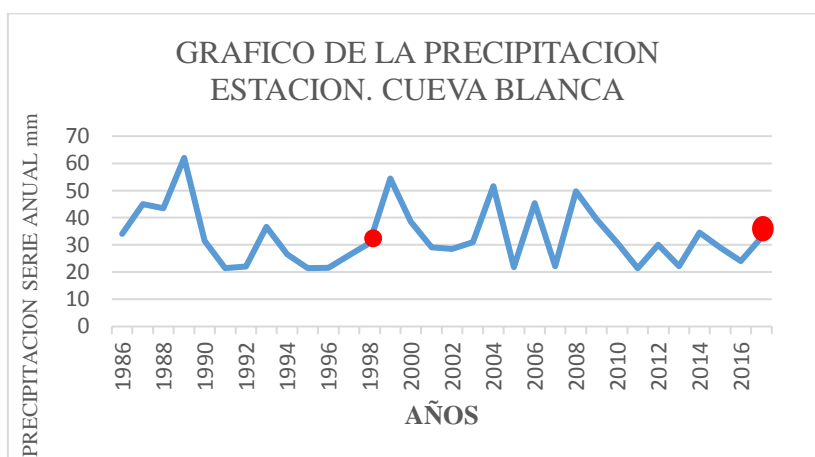
**Gráfica N° 1.** Pluviograma de la estación meteorológica. Cueva Blanca.

La estación Cueva Blanca muestra el registro de las precipitaciones en función del tiempo de 30.70mm en el año 1998 y 32.80 en el año 2017.

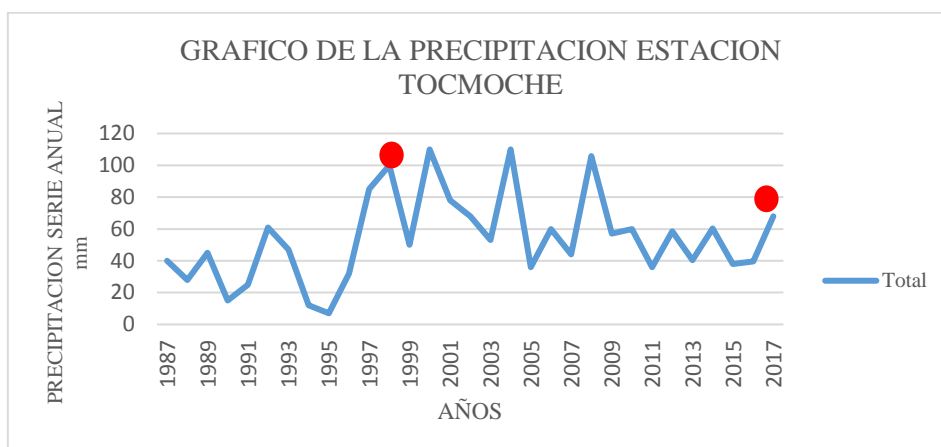
**Gráfica N° 2.** Pluviograma de la estación meteorológica Tocmoche

La estación Tocmoche muestra el registro de las precipitaciones en función del tiempo de 100.00 mm en el año 1998 y 68.00 en el año 2017.

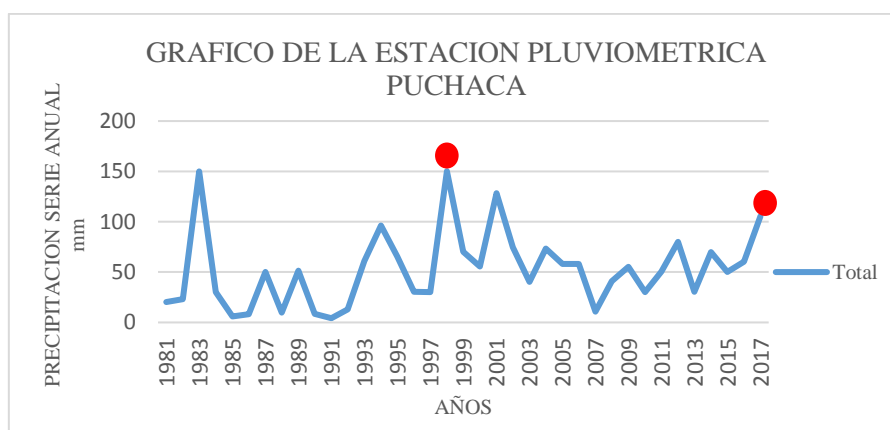
**Gráfica N0 3.** Pluviograma de la estación meteorológica Puchaca.

La estación Puchaca muestra el registro de las precipitaciones en función del tiempo de 150.20 mm en el año 1998 y 105.50 en el año 2017.

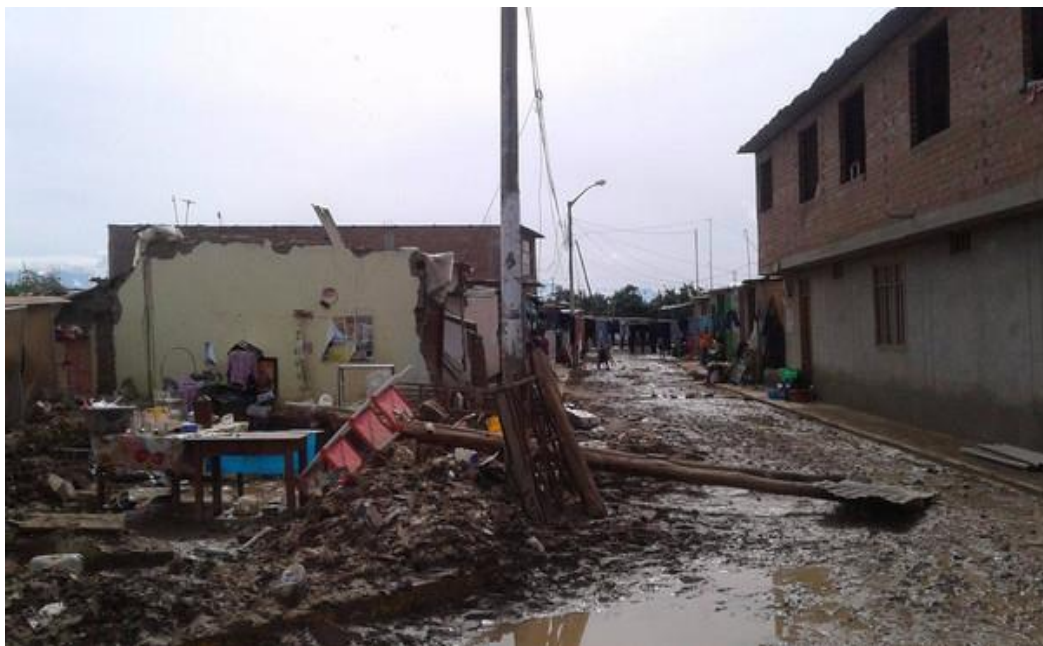
**Imagen N° 9.** Las precipitaciones del evento “El Niño” costero en el año 2017

Deja viviendas colapsadas y derrumbadas en el distrito de Illimo.

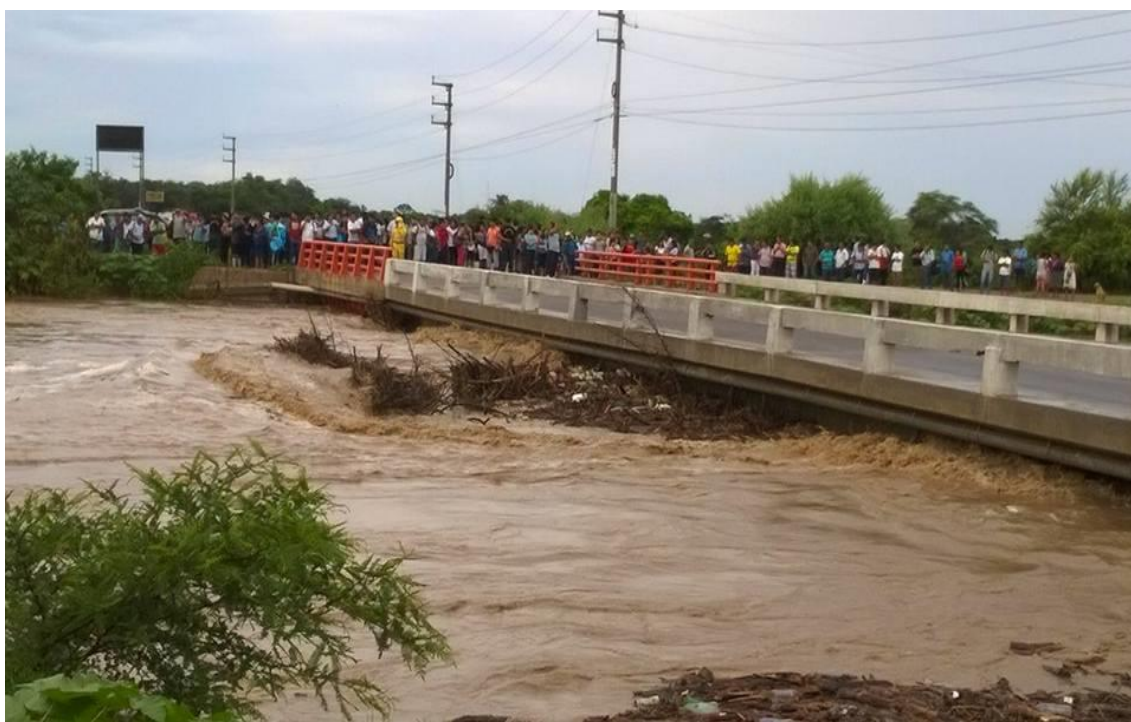
**Imagen N° 10.** El aumento del caudal arrastra palizada e impide el paso de agua

Por el puente La Leche en el año 2017.
