VŠB – Technická univerzita Ostrava

**Posúdenie stability svahu – južného svahu zárezu R48 v krížení
s cestou z Dubu na Vysokú a návrh sanácie**

**Assessment of the Slope Stability – Southern Slope of the R48
Cut at the intersection with the Road from Dub to Vysoká and
Remediation Design**

Ostrava 2021

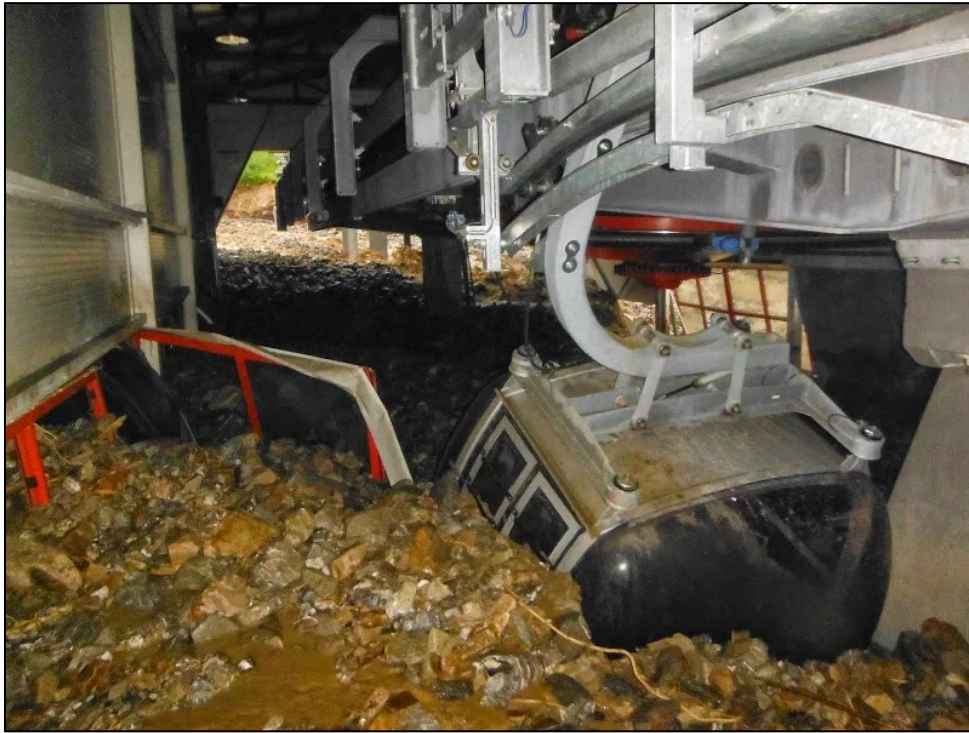
Obrázok 3: Akumulačná zóna prívalového prúdu vo Vrátnej doline [11]

- **Tečenie** je krátkodobý a rýchly pohyb hornín vo viskóznom stave. Dochádza ku premiestneniu veľkej časti horninových hmôt zo zdrojovej oblasti často na veľké vzdialenosti. Pri intenzívnych zrážkach a nasýtení horninového masívu v strmom reliéfe vodou môže dôjsť k tzv. prívalovým prúdom. V transportnej zóne takýchto prúdov dochádza k výraznej erózií. V zóne akumulácie vznikajú náplavové kužele z nevytriedených sedimentov (Obrázok 3).

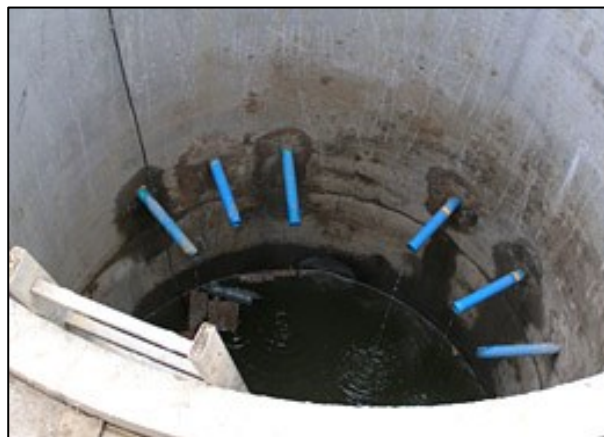
Najpoužívanejším opatrením sú však horizontálne odvodňovacie vrty. Pri tejto technológii sa vo svahu vŕta maloprofilový vrt v úklone približne 2 – 4°. Vrt je zaistený perforovanou výpažnicou. Vyústenie vrtu musí byť zabezpečené proti zamrznutiu, napríklad vyústením do šachtice (obrázok 5), alebo prekrytím vyústenia 1,5 m mocným štrkovým zásypom. Zamrznutie vody vo vyústení by mohlo viesť k hromadeniu vody v lícnej časti svahu a nepriaznivo tým pôsobiť na stabilitu svahu. [6, 18]

Obrázok 5: Vyústenie horizontálnych odvodňovacích vrtov do šachticy [28]

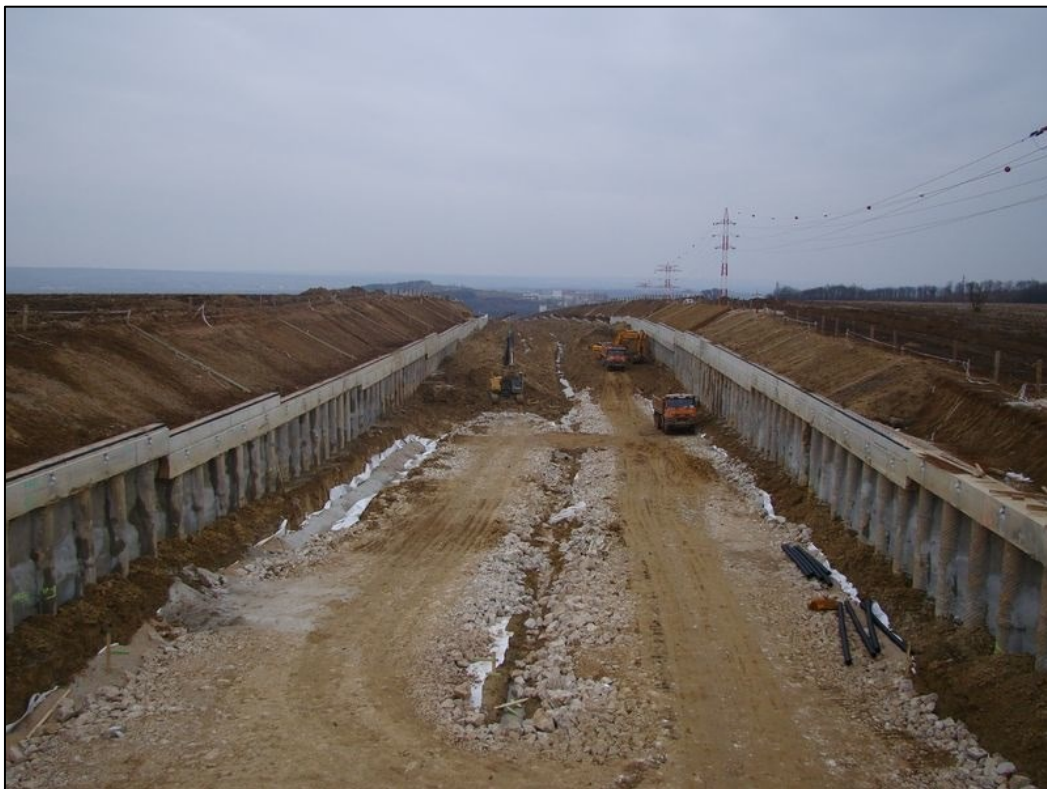
Mikropilótové steny je možné využiť pri zosuvoch s plytšou šmykovou plochou. Jedná sa o maloprofilové vrty, v priemere do 300 mm, do ktorých sa vkladá oceľová trubka. Vrt je následne vyplnený cementovou zaliievkou, v prípade potreby je koreň mikropilóty injektovaný. Vzhľadom na menšiu veľkosť potrebnej vrtnej súpravy je výhodou tejto metódy možnosť realizácie aj v stiesnených podmienkach a v lokalitách s ťažším prístupom. Nevýhodou je malá tuhosť takýchto prvkov. Pri veľkom namáhaní stien je nutné použiť kotvenie. [18]

Obrázok 7: Zaistenie zárezu rýchlostnej R1 pilótovými stenami [24]

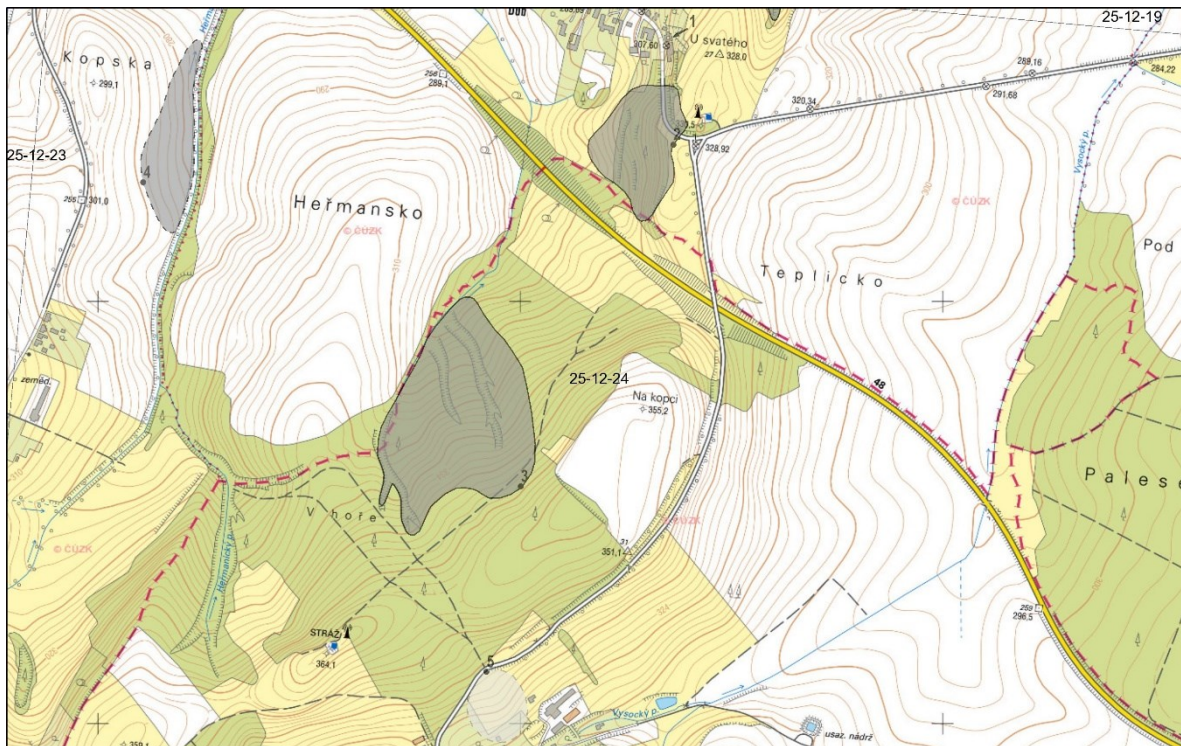
Obrázok 12: Svahové nestability v okolí lokality [21]

Približne 430 m severozápadne od posudzovaného svahu sa nachádza dočasne ukľudnený fosilný zosuv. Ide o západne orientovaný svah nachádzajúci sa v blízkosti obce Dub. Zosuv je zapísaný v databáze Registra svahových nestabilití Českej republiky. Zosuv je dlhý 210 m a široký 330m (Obrázok 12 – 1). Neďaleko severne od tohto zosuvu sa nachádza bodový zosuv, s označením geofondu 6812. Zosuv bol sanovaný stabilizačnou konštrukciou a v súčasnosti je bez známok pohybu (Obrázok 12 – 2). Približne 550 m juhozápadným smerom od záujmového svahu sa nachádza ďalší, pomerne rozsiahly dočasne ukľudnený zosuv. Zosuv má plošný charakter s rozmermi 480 x 400 m. Nachádza sa na severozápadne orientovanom svahu so sklonom približne 23°. V tele zosuvu sú vyvinuté dve výrazné erózne rokliny (Obrázok 12 – 3). Na okraji obce Vysoká sa nachádza ďalší fosilný zosuv plošného charakteru s rozmermi 180x150 m. Zosuv je z hľadiska stupňa aktivity posúdený ako stabilizovaný / zastavený. (Obrázok 12 – 5). Ďalší plošný zosuv sa nachádza západne od záujmového územia. Ide o dočasne ukľudnený zosuv s rozmermi 470 x 130 m. (Obrázok 12 – 4)

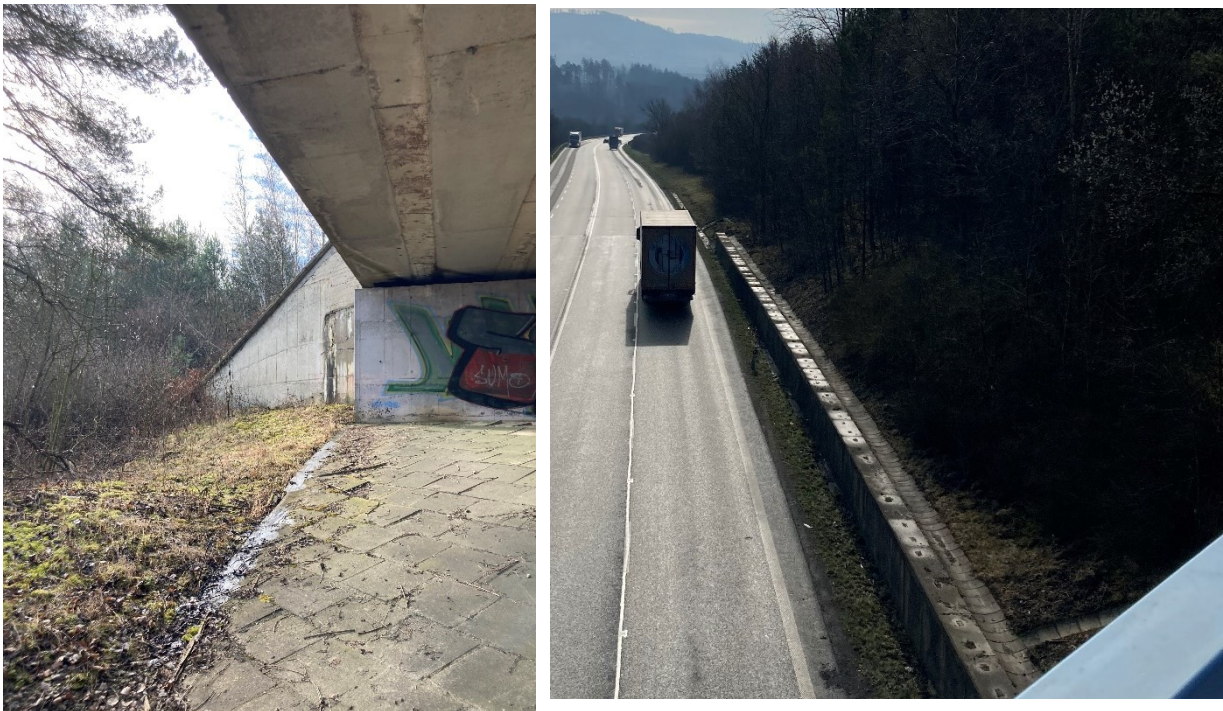
Koruna zárezu je v smere cesty č. 43911 zaistená mostnou oporou s mostnými krídlami. Svah pod mostovkou spevňuje obklad betónovými tvárniciami (Obrázok 14 – vľavo). Po celej dĺžke päty zárezu stojí kotvený, približne meter vysoký oporný múr (Obrázok 14 – vpravo).

Obrázok 14: Stabilizačné opatrenia na lokalite; vľavo: mostná opora, vpravo: oporný múr

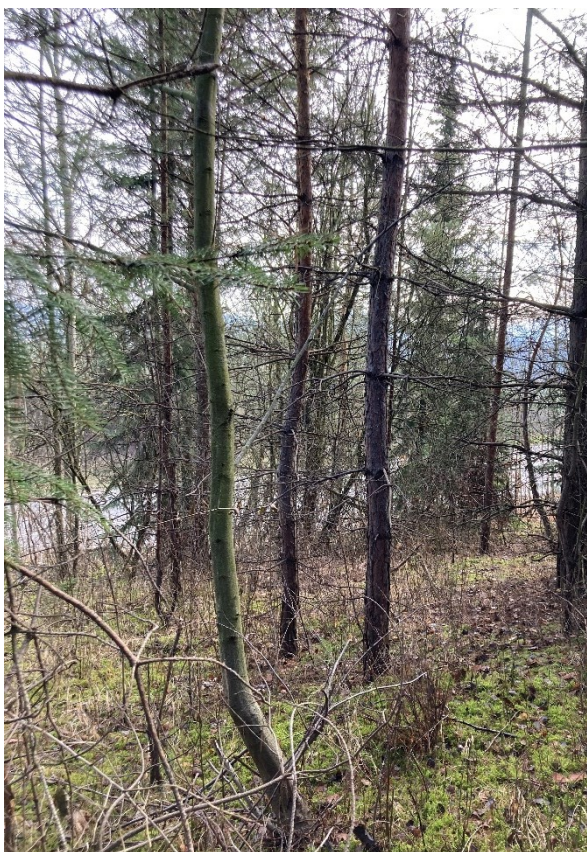
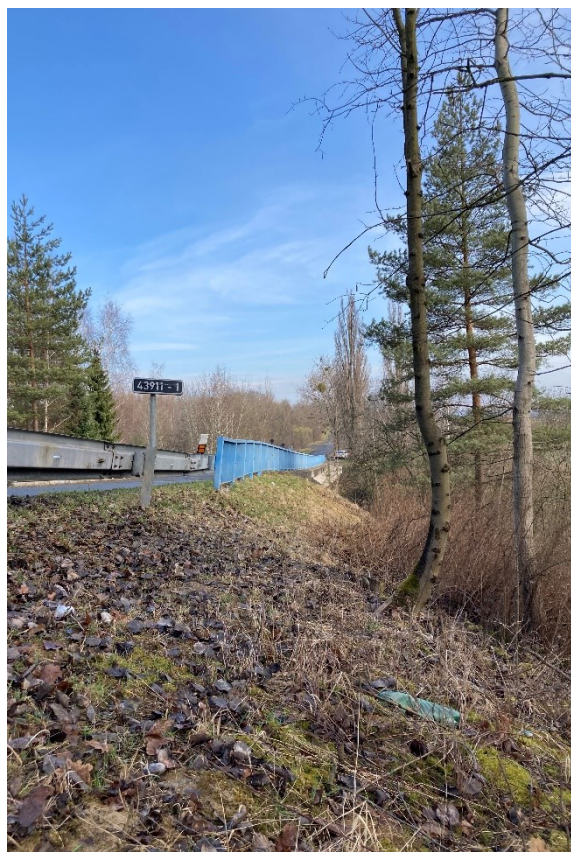
Svah je prerastený vegetáciou. Vegetačný pokryv tvoria ihličnaté a listnaté stromy, a trávnatý porast. Pri terénnej pochôdzke boli zistené výskyty tzv. opitých stromov (Obrázok 15). Týmto pojmom sa nazývajú stromy s prehnutým kmeňom. Vznikajú pri plazivých svahových pohyboch, kedy sa kmeň stromu snaží udržať vo vertikálnej polohe pričom jeho koreňová časť sa postupne v dôsledku plazivých svahových deformácií posúva po spádnicí svahu. Markantným ukazovateľom súčasnej aktivity svahu je deformované zábradlie a zvodidlo za mostom, na východnom okraji cesty III/43911 (Obrázok 16). Tieto ukazovatele dokazujú súčasnú aktivitu svahu zárezu, najmä v jeho korunnej časti.

Obrázok 15: Opaté stromy

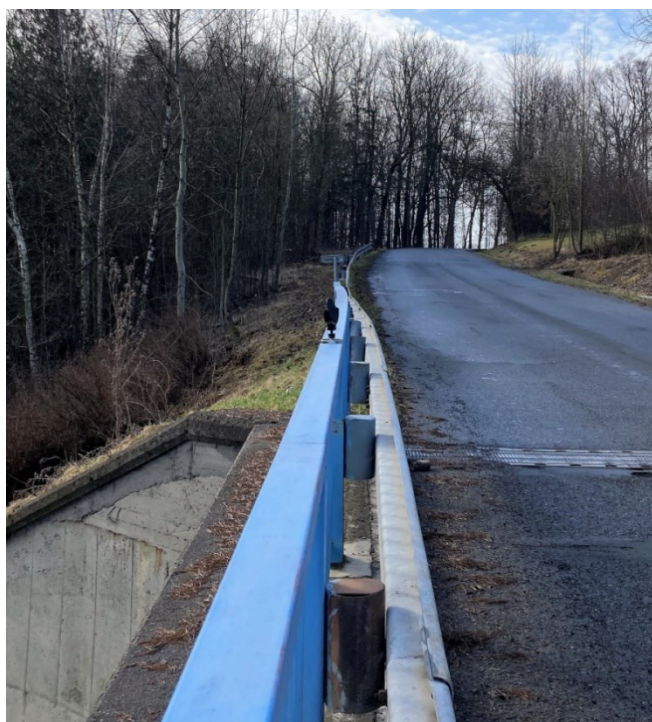
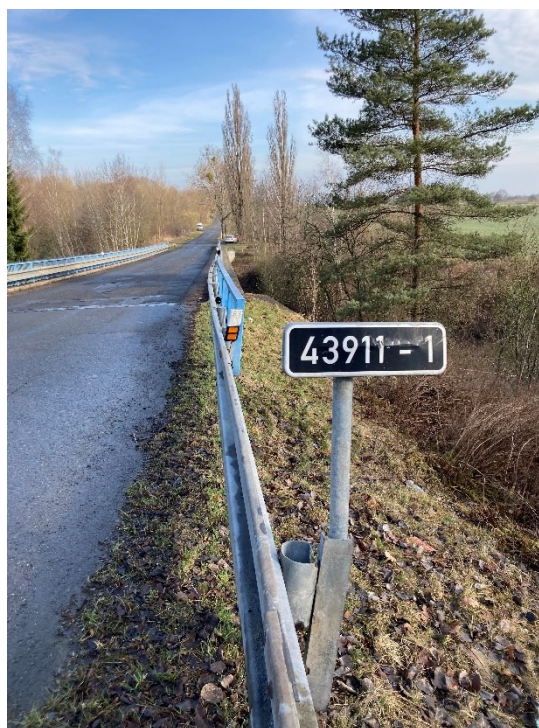
Obrázok 16: Deformované zábradlie a zvodidlo

Súčasťou sanácie je tiež mierna úprava terénu a vegetačného pokryvu v okolí mikropilótovej steny a výmena deformovaného zvodidla (Obrázok 15) za nové, zapustené do železobetónového trámu. Na obrázku 27 je schematicky znázornené riešenie prvého sanačného opatrenia. Detailnejšie je riešenie vyobrazené v Prílohe 1 – výkres č. 1.

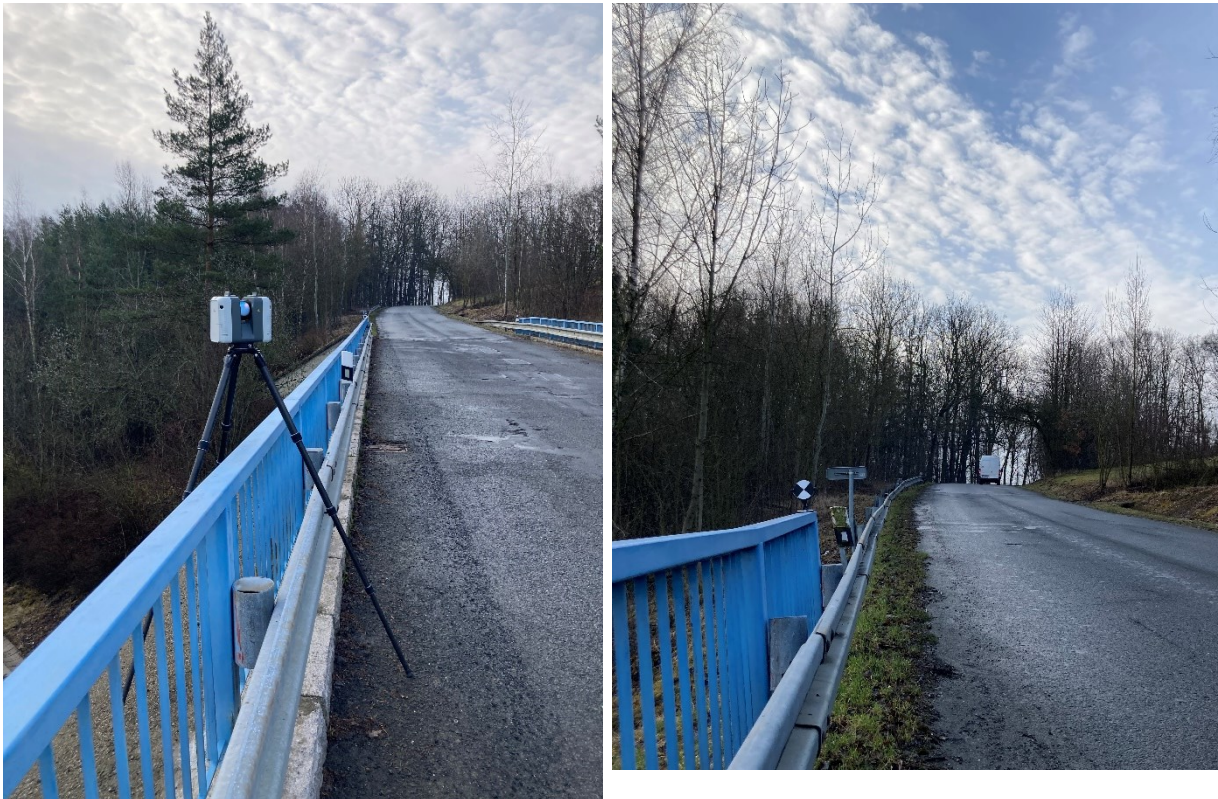
Súčasne s rekognoskáciou terénu bolo vykonané zameranie geometrie svahu pomocou laserového 3D skeneru. Použitý bol skener Leica RTC360 na trojnohom statíve (Obrázok 17 – vľavo). Skener dokáže zaznamenať až 2 milióny bodov za sekundu a vďaka vlastnej kamere 360 stupňový snímok v kvalite HDR. Pri skenovaní boli použité čiernobiele terče, ktoré dodávali skenovaným bodom orientáciu v teréne a boli použité ako vlícovacie body, ktoré následne slúžili ako spojovacie body viacerých mračien bodov z viacerých stanovišť (Obrázok 17 – vpravo). Skenovanie bolo uskutočnené z 13 stanovišť.

Obrázok 17: 3D laserové skenovanie na lokalite

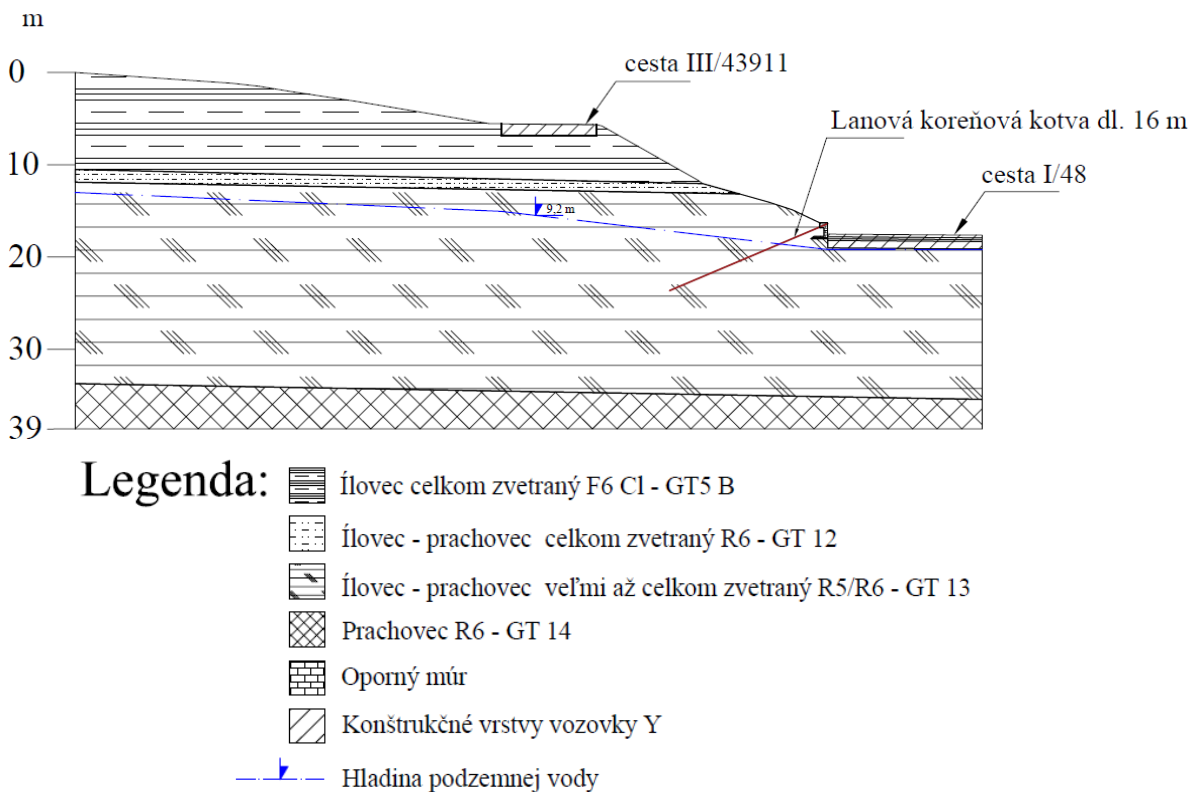
Ustálená hladina podzemnej vody sa síce pri vrte P – 307 nachádzala v úrovni terénu, avšak pre čo najväčšiu zhodu modelu s reálnou situáciou je hladina podzemnej vody v úrovni cesty R48 vedená v reze tesne pod konštrukčnými vrstvami vozovky.

Obrázok 22: Geologický rez svahu

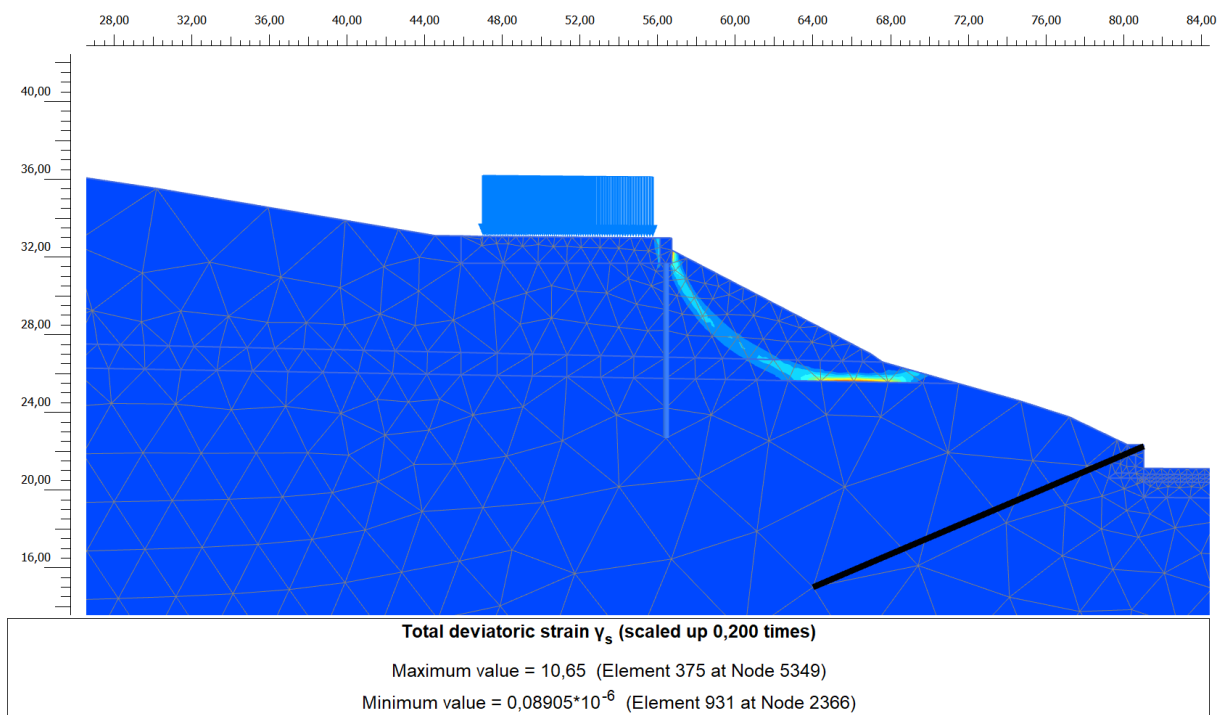
Z výstupov výpočtov vyplýva, že mikropilótová stena prerušila pôvodnú šmykovú plochu a zastabilizovala časť svahu pod cestou. Avšak po aplikácii opatrení vznikla nová, sekundárna šmyková plocha za konštrukciou (Obrázok 31). Sanáciou sa tiež znížila maximálna hodnota absolútnych posunov na 0,05 m. Navrhnuté riešenie zvýšilo stupeň stability na hodnotu 1,435 (Tabuľka 7). To dokazuje účinnosť opatrenia, avšak stupeň stability nedosahuje požadovanú hodnotu 1,5, pre trvalo stabilizované svahy.

Obrázok 31: Výstup z Plaxis 2D – priebeh šmykovej plochy po prvom sanačnom opatrení

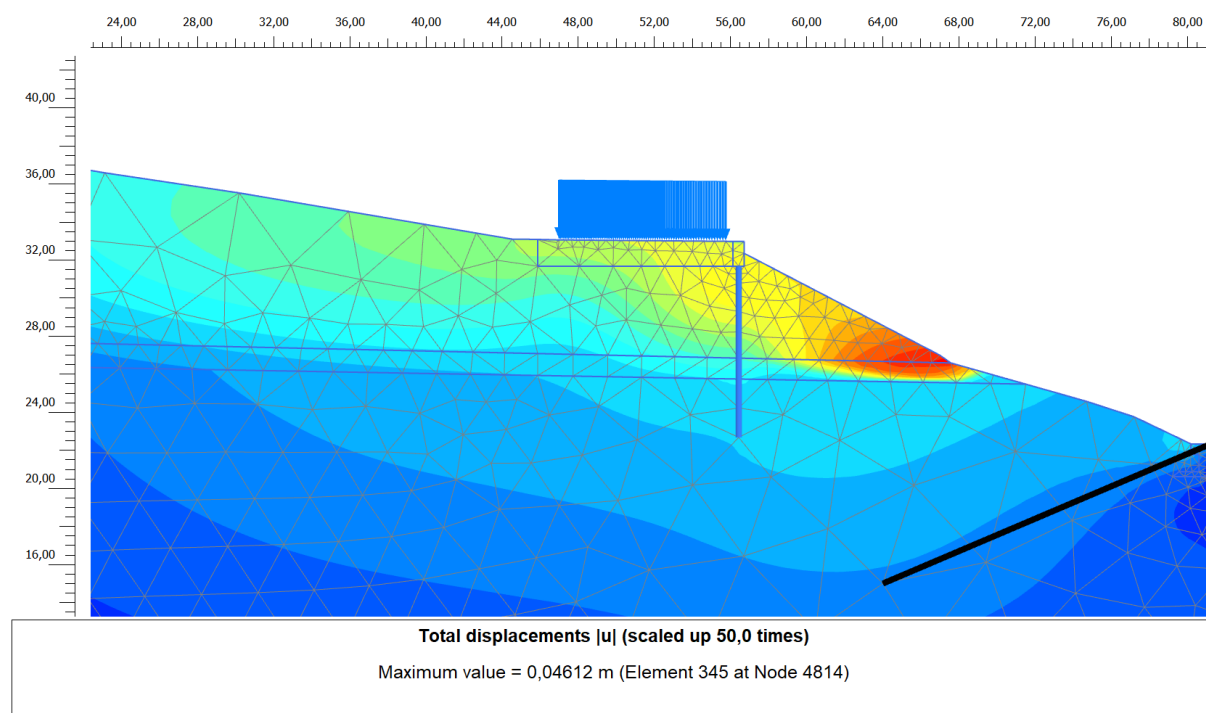
Obrázok 32: Výstup z Plaxis 2D – absolútne posuny po prvom sanačnom opatrení

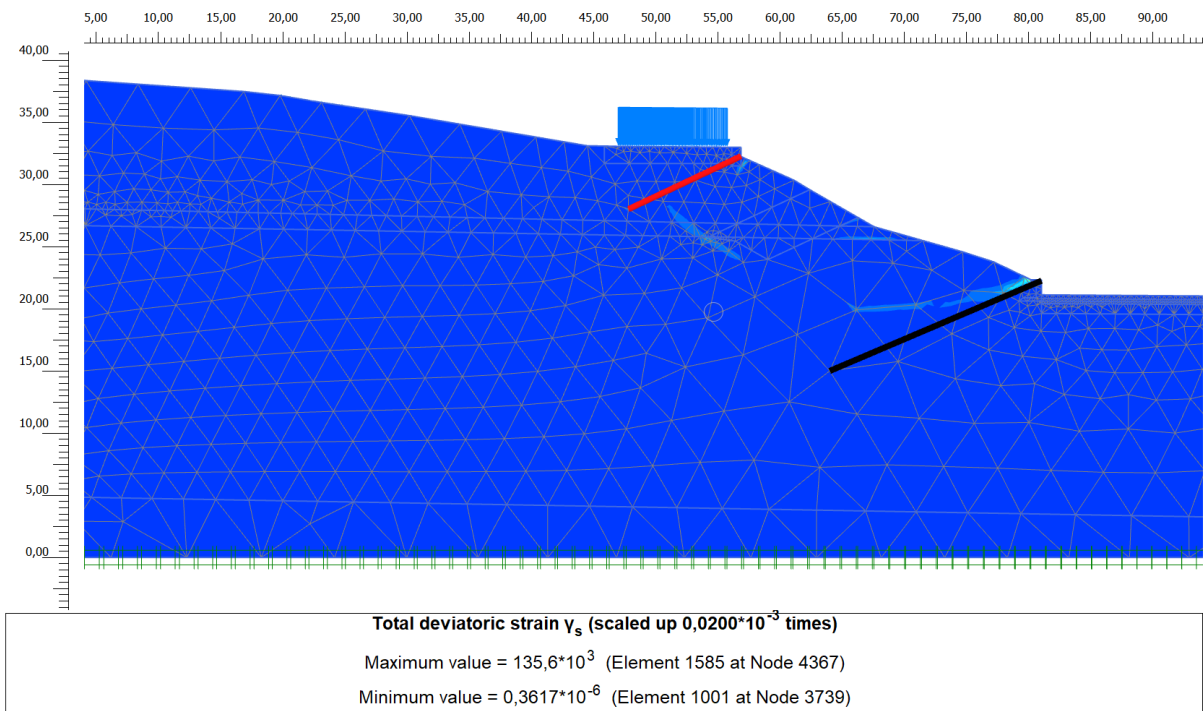
Obrázok 35: Výstup z Plaxis 2D – priebeh šmykovej plochy po treťom sanačnom opatrení

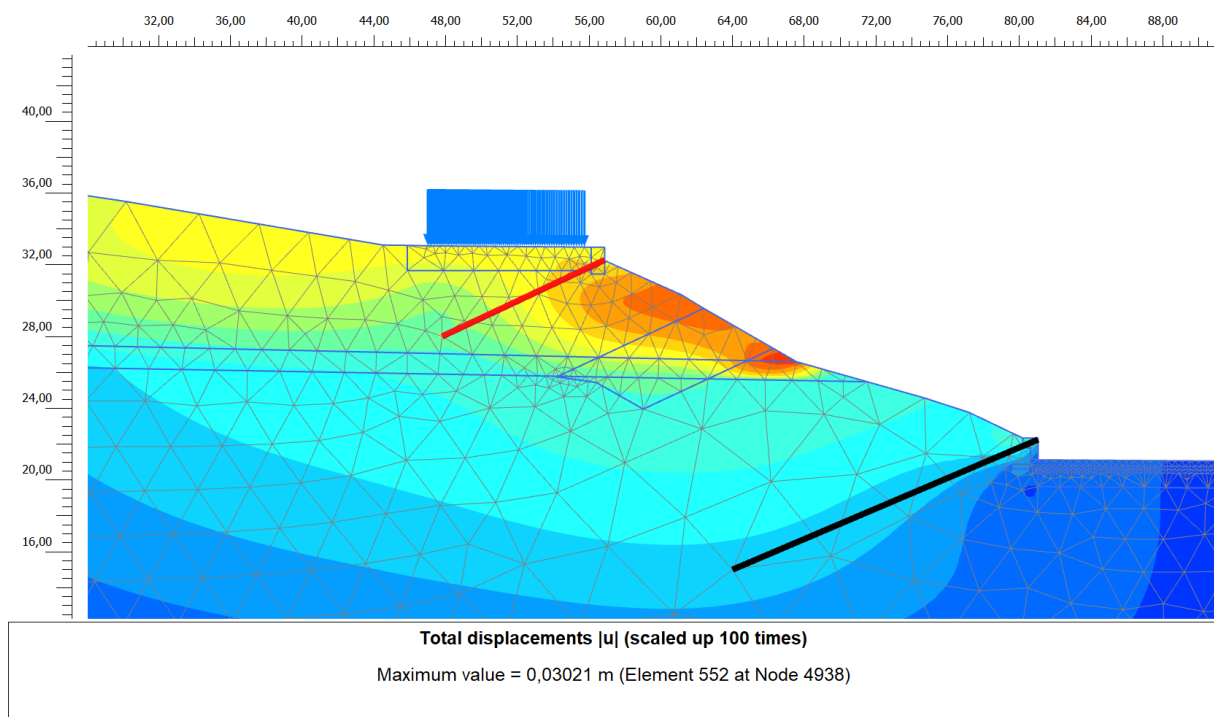
Obrázok 36: Výstup z Plaxis 2D – absolútne posuny po treťom sanačnom opatrení

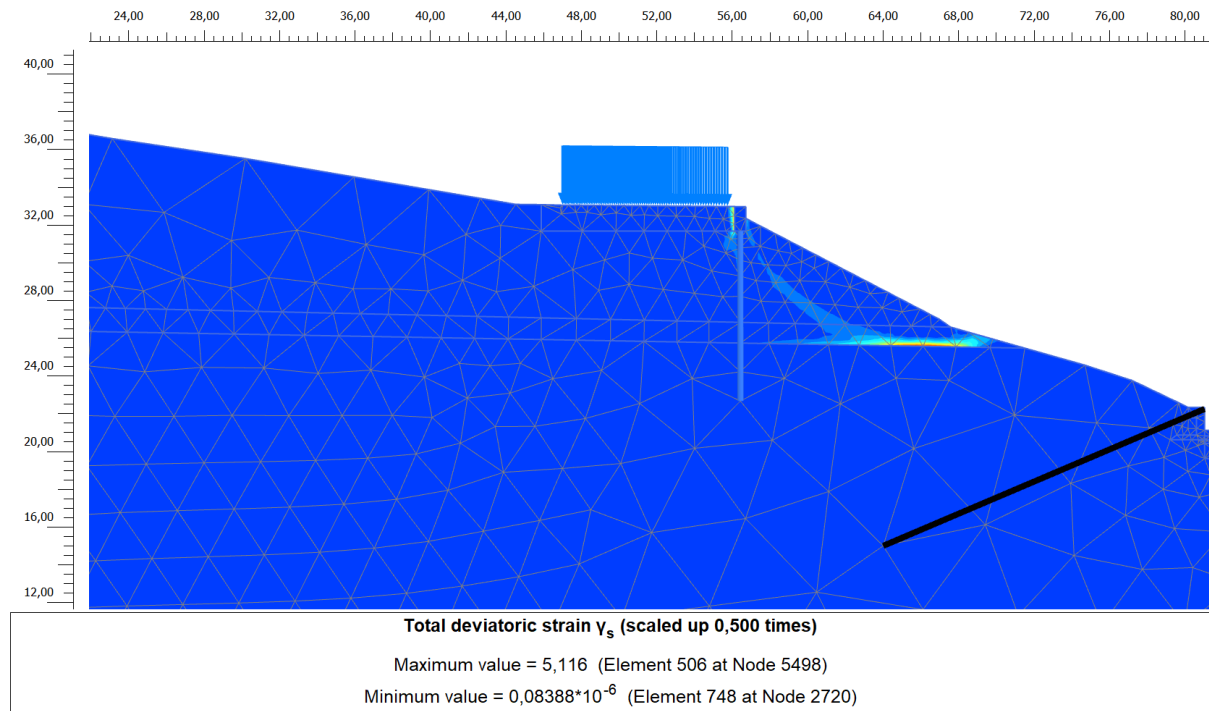
Obrázok 37: Výstup z Plaxis 2D – priebeh šmykovej plochy po štvrtom sanačnom opatrení

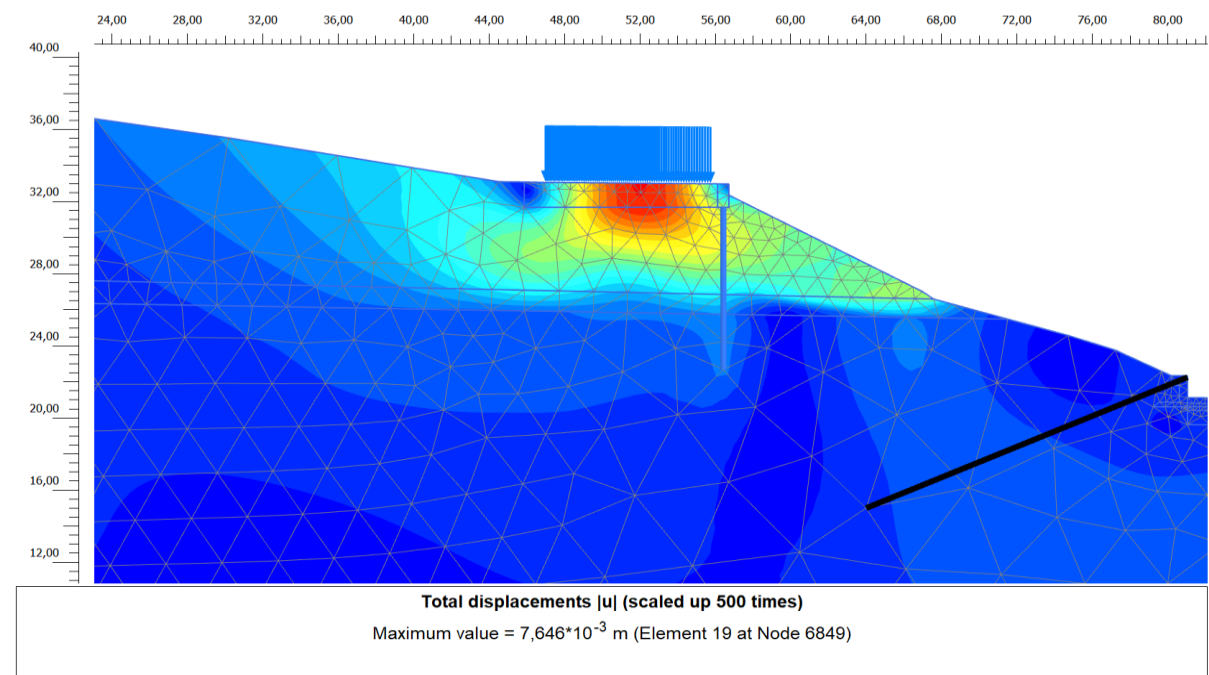
Obrázok 38: Výstup z Plaxis 2D – absolútne posuny po štvrtom sanačnom opatrení
