ИССЛЕДОВАНИЕ ПЛАНИРОВОЧНЫХ ОСОБЕННОСТЕЙ ТЕРРИТОРИИ УСАДЬБЫ ГРЕБНИЦКИХ В Д. ОРЕХОВНО

Рассмотрено современное состояние усадебно-парковой зоны усадьбы Гребницких в д. Ореховно. Приведены результаты натурных обследований территории, расположения зданий и зеленых насаждений. Предложен план организации предпроектных работ по восстановлению и адаптации усадьбы.

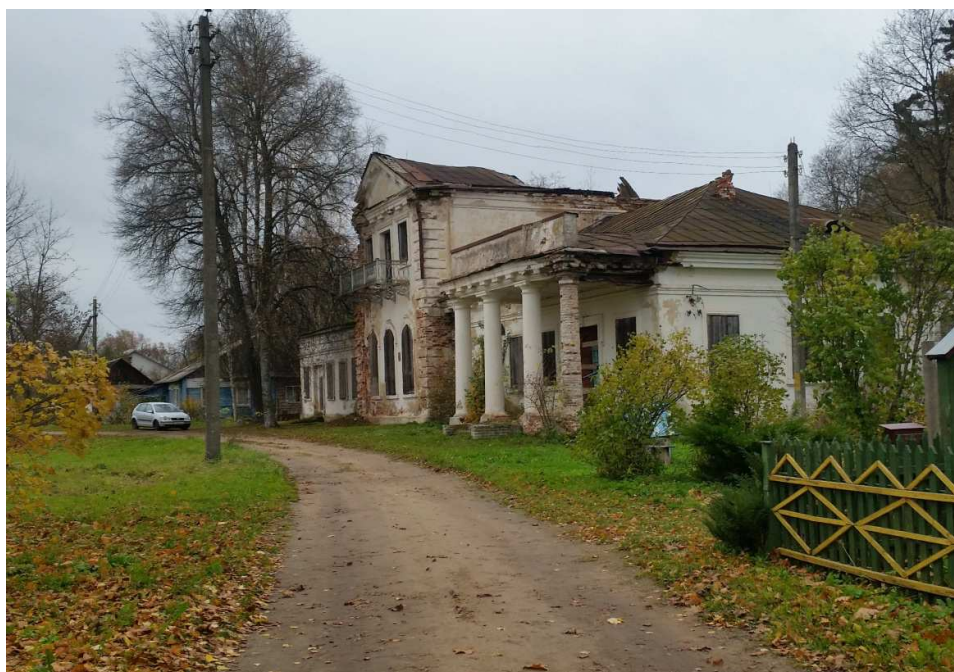
Рисунок 1. – Современное состояние здания усадебно-паркового комплекса Гребницких

С целью восстановления архитектурного облика усадьбы Гребницких авторами статьи в течение 2017 – 2019 гг. в рамках государственной научно-исследовательской работы ГБ 3316 «Проблемы и тенденции развития архитектуры Белорусского Подвижья», были проведены ряд обследований и фотофиксация как зданий, так и территории усадебно-паркового комплекса (рисунок 1).

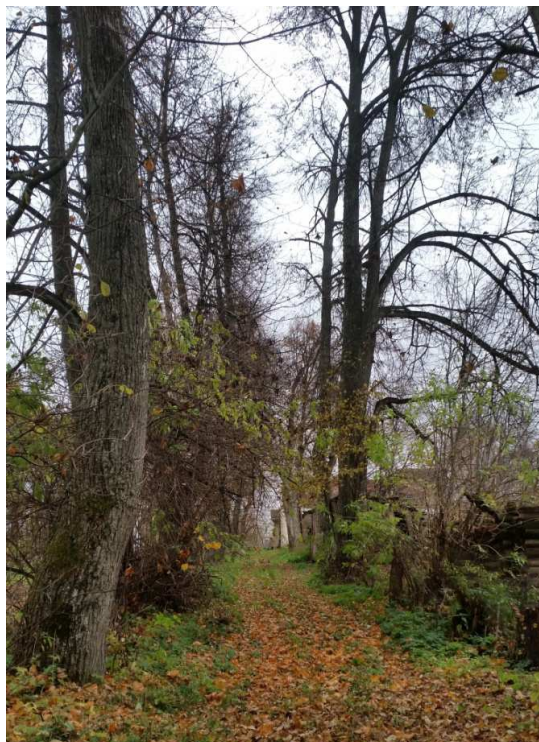
Графических материалов XIX – начала XX вв. с генпланами поместья площадью 2500 десятин (чуть больше двадцати пяти квадратных километров) и самой усадьбы пока не найдено. В настоящее время с дороги Ушачи – Полоцк можно видеть группы массивных старинных деревьев на территории бывшей усадьбы. Эти группы, состоящие из лип одного возраста, своим расположением выявляют контуры бывшей въездной аллеи (рисунок 3).

Рисунок 3. – Въездная липовая аллея

От центра усадьбы прямая аллея шла в юго-западном направлении (на Ушачи) и примерно в 300 метрах круто поворачивала к старинному шляху. Качественное состояние старинных лип позволяет предположить, что их возраст превосходит 280 лет. По ориентации въездной липовой аллеи мы можем только предполагать, где находился старинный деревянный «панский дом» или «дворец», существовавший в 1745 г. (время покупки имения Антонием и Ядвигой Гребницкими).

По текстовым архивным источникам было установлено, что в 1840 году Николай Юзеф Гребницкий в Ореховно начал работы по строительству нового дома в стиле позднего классицизма. Он произвёл перепланировку парка, в результате которой от шляха к новому дворцу была сформирована новая въездная аллея длиной около 150 м и шириной 8 – 10 м.
