# La intervenció en l'obra artística

Josep Maria Subirachs fou un experimentador amb materials molt lligats a l'arquitectura i la construcció

# El formigó, un material molt present en l'obra de Josep Maria Subirachs

# Una diagnosi prèvia a qualsevol intervenció

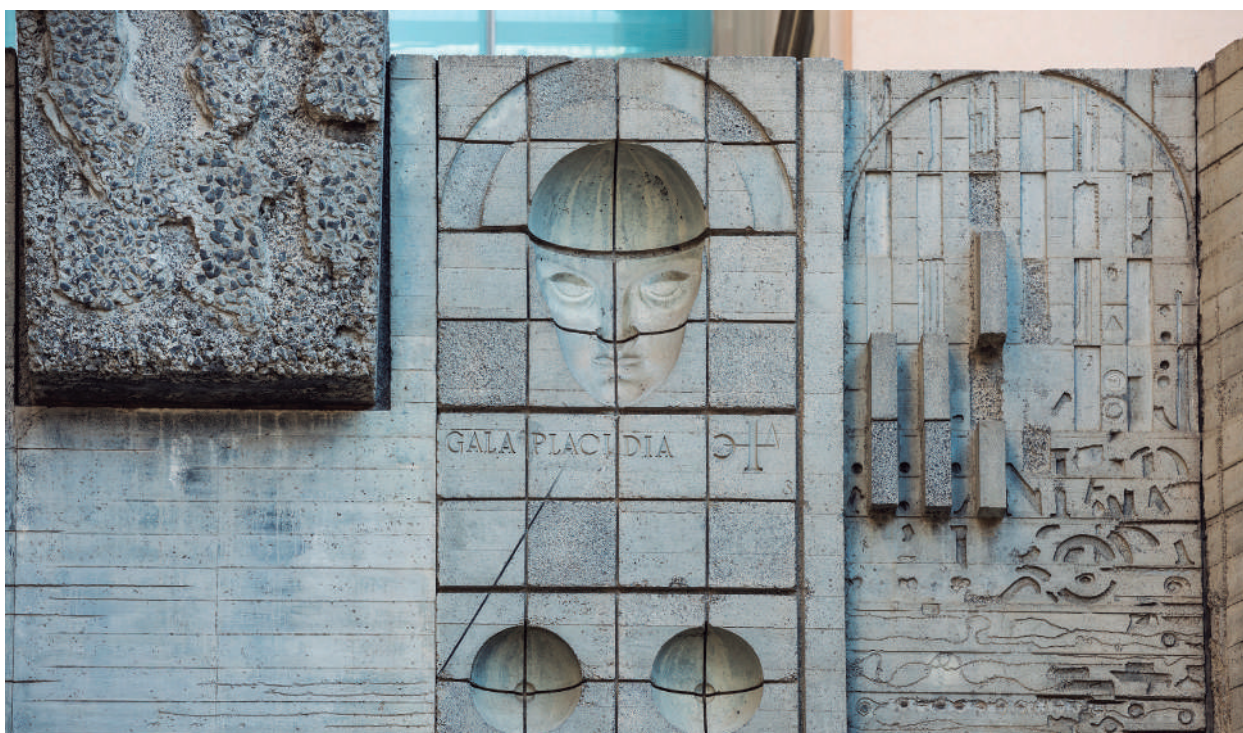
Fris escultòric ubicat a la plaça de Sant Miquel amb diferents episodis de la història de la Ciutat Comtal. A la pàgina anterior: *Autovia*, obra realitzada per a una empresa privada ubicada a l'Eixample de Barcelona (Fotos: Chopo)

A partir d'aleshores, frisos i grans murals de Subirachs van contribuir a crear una nova imatge de la ciutat de Barcelona. Entre aquests murals destaca, per les seves dimensions i per l'emplaçament, el de l'edifici Novíssim de l'Ajuntament de Barcelona, a la plaça de Sant Miquel. El material utilitzat va ser el formigó amb àrid de basalt i s'hi van alternar superfícies llises amb altres de textures rugoses.

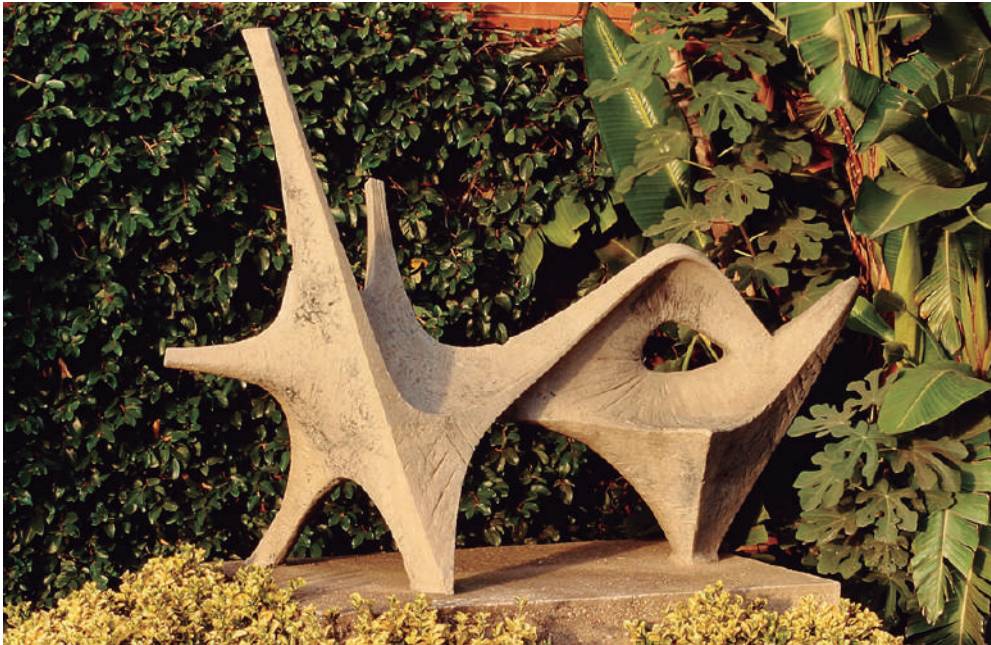
*Forma 212, la primera escultura abstracta instal·lada en un espai públic de la ciutat de Barcelona*

Durant la seva estada a Bèlgica (1954-1956), l'escultor català ja va realitzar tres escultures amb formigó, un material que fins aleshores els escultors rarament feien servir, i l'any 1957 va ser l'autor de la primera escultura abstracta instal·lada en un espai públic de la ciutat de Barcelona: Forma 212, construïda també amb formigó, emplaçada a l'entrada del recinte Mundet. A la mateixa ciutat, el 1963 Subirachs realitzà el monument a Narcís Monturiol, l'inventor del submarí Ictíneo. Una estructura de formigó, de textura minuciosament treballada, forma una concavitat en la qual s'allotja una reproducció en coure, a escala 1:7, del submarí. Segons un article de l'època, era la primera vegada que el formigó armat entrava a la història de l'escultura com a material de gran bellesa plàstica per desmentir el fals prejudici que el formigó era un material pobre<sup>(3)</sup>

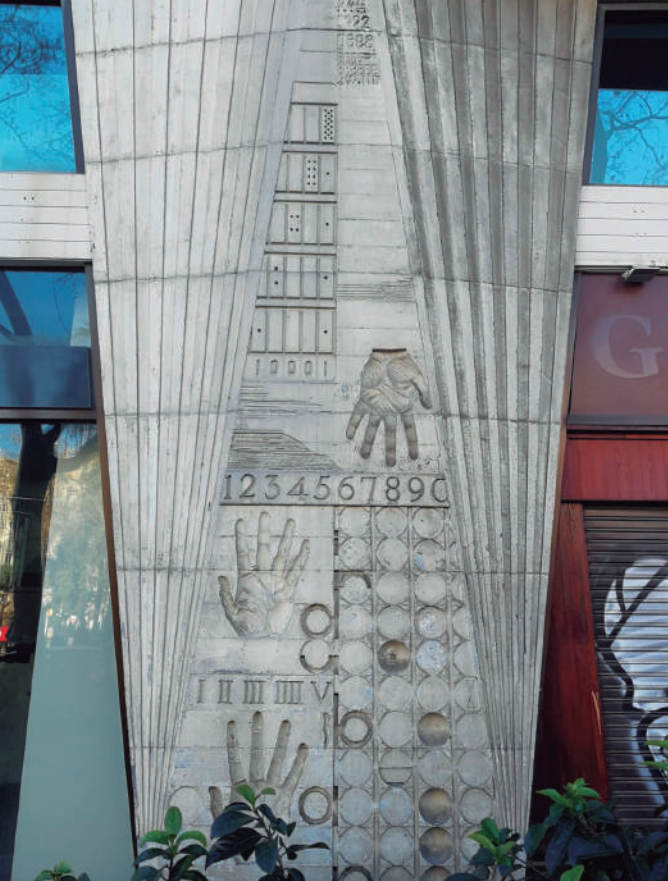
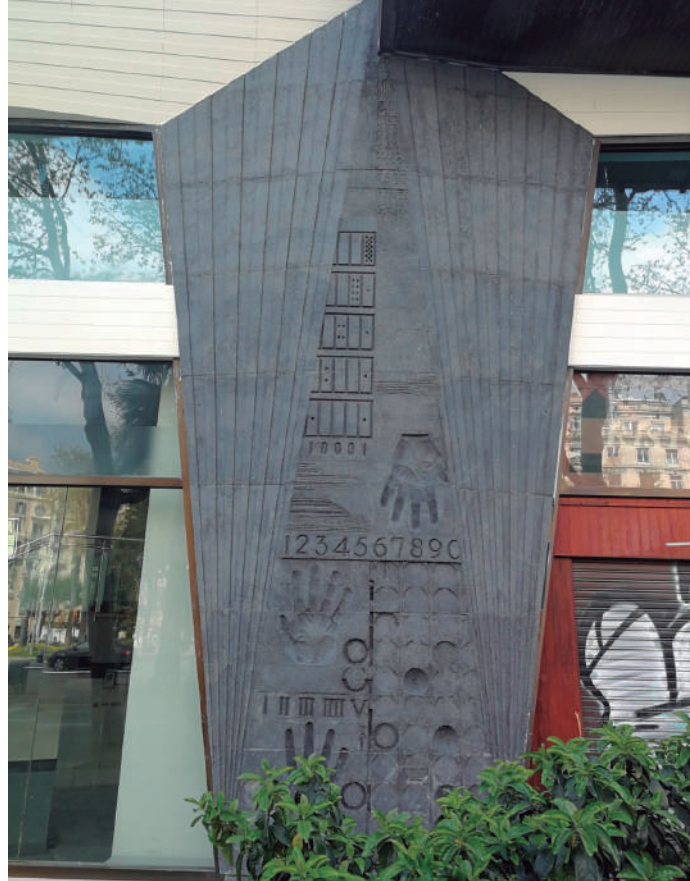
El relleu *Computació* ubicat a la plaça Francesc Macià de Barcelona després de la primera i segona intervencions

Entre 1971 i 1972, Subirachs realitzà quatre relleus per a l'edifici Bancaya-Induban (avui, edifici Macià), a la plaça de Francesc Macià. Concretament els dos relleus que es troben a la part exterior, *Comunicació* i *Computació*, apareixen com impresos a la superfície de sengles pilastres de formigó. L'escultor va preveure que l'acció de la intensa llum natural sobre la tonalitat fosca del formigó ressaltaria els subtils tractaments texturals, i que així s'aconseguirien riques qualitats matèriques. També va considerar que les formes en negatiu resultaven molt adequades en obres tan exposades a la fricció i al desgast.

Aquests dos relleus van patir una alteració nefasta quan, amb la intenció de netejar la façana de l'edifici, es va cobrir amb pintura blanca tota la superfície. A conseqüència d'aquesta desafortunada intervenció, durant més de trenta anys, l'obra de Subirachs va mostrar un aspecte que no tenia res a veure amb el que l'artista havia concebut. Recentment, una altra operació de sanejament de la façana va fer creure que els relleus lluirien novament el

seu aspecte original i, aparentment, així ha estat, ja que han recuperat la tonalitat de color gris fosc. Tanmateix, la intervenció no s'ha fet seguint criteris patrimonials avalats per restauradors professionals, sinó amb un procediment barroer, totalment inadmissible tant èticament com estèticament. És una llàstima que els responsables d'aquesta nova intervenció no consultessin ni l'Espai Subirachs, que té la funció de conservar, catalogar i estudiar el llegat de l'artista, ni cap professional de la restauració del patrimoni artístic. ■

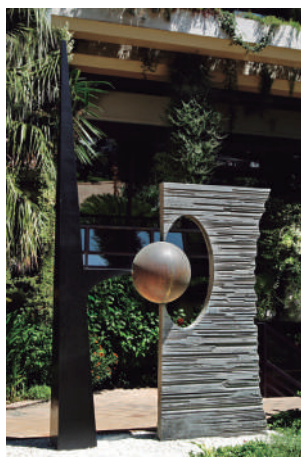
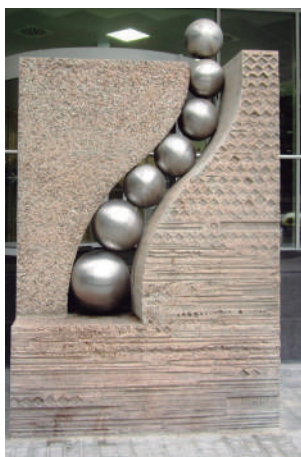
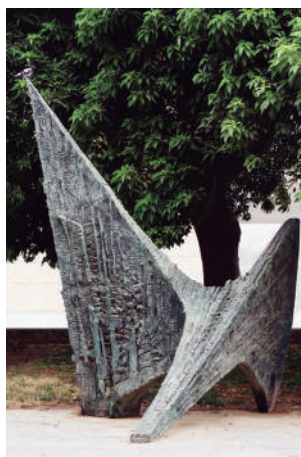
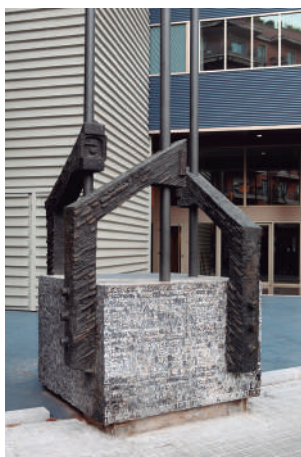
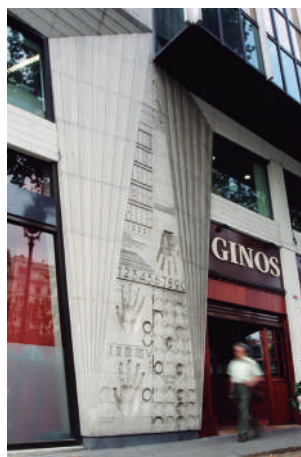
- 1 Planeta
- 2 Autovia
- 3 Portal de Sant Jordi
- 4 Evocació marinera
- 5 Portabandera
- 6 Computació

La il·lustració mostra un exemple de com documentar les lesions prèviament a qualsevol proposta d'intervenció. *Xavier Garrido Moreno Patrimoni escultòric de Subirachs a Catalunya/Estudi previ de conservació part 01*

permet fer-se una idea de conjunt de com envelleixen i evolucionen els materials utilitzats i exposats, la majoria d'ells, a la intempèrie: lesions físiques (pàtines de brutícia, meteorització), mecàniques (fissuracions, desprendiments), químiques (oxidació), i biològiques (floridures, fongs).
