El mantenimiento de los bienes culturales como garantía para su conservación

Concha Cirujano, Ángel Luis García, Teresa Laguna

La Catedral de Sevilla, un modelo a seguir

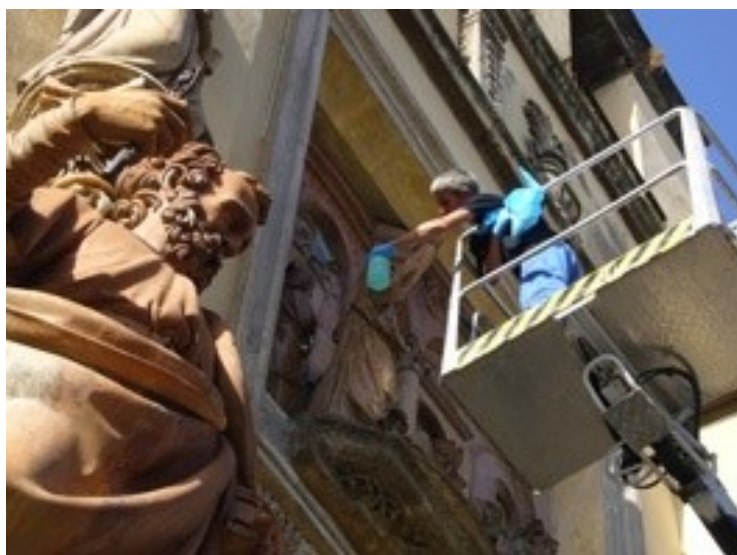
Foto 2- Grúa cesta desde la que se efectúan los trabajos de control y mantenimiento.

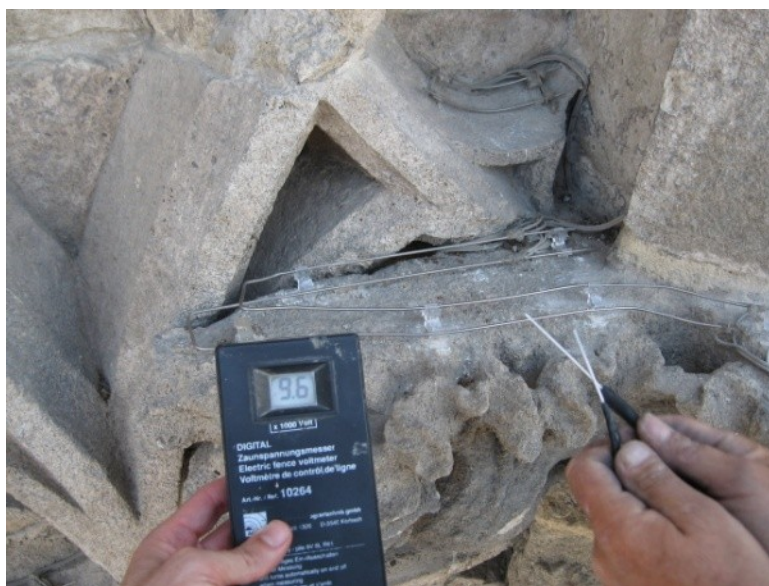
Foto 3- Comprobación del correcto funcionamiento del sistema electrostático en la portada de los Palos.

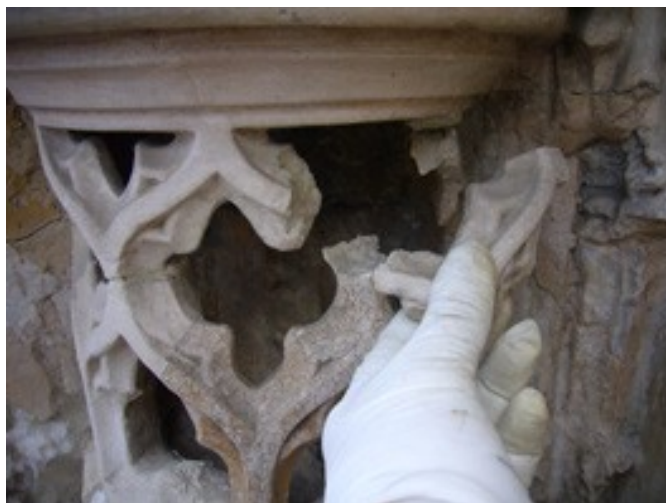
Foto 4.- Detección de una fractura en una pieza de alabastro. Puerta del Perdón.

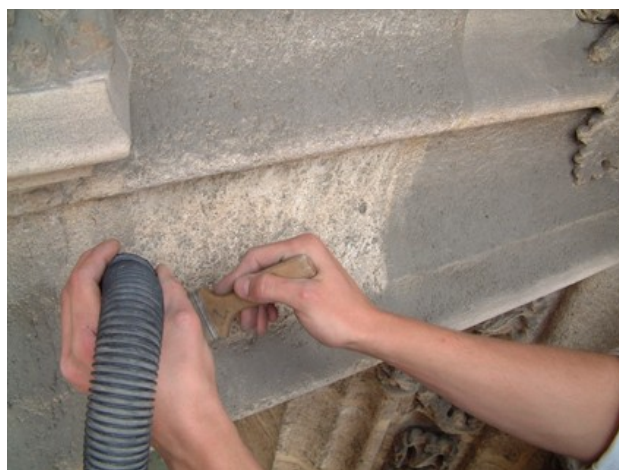
La piedra de las dos portadas góticas occidentales está más ennegrecida como consecuencia de la contaminación, ya que por la avenida en la que se encuentran transitaba diariamente una gran cantidad de vehículos, fundamentalmente autobuses, lo que unido a la alta humedad relativa provocaba la compactación de las partículas sólidas que se iban depositando sobre la superficie.

Foto 5. Retirada mediante aspiración de la capa de polvo que recubría las superficies en la portada del Bautismo. Año 2004

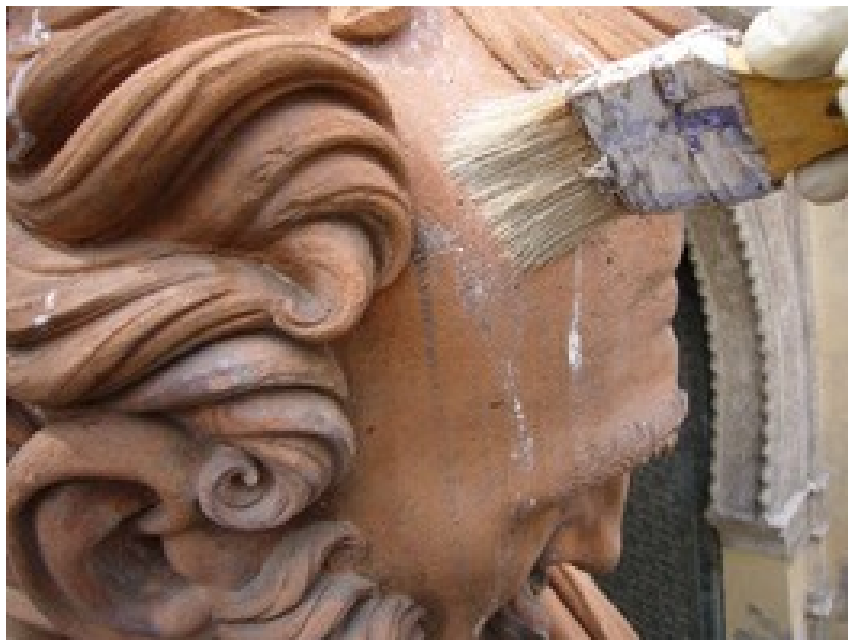
Foto 6- Limpieza de depósitos de guano en la figura de San Pedro de la Puerta del Perdón. Año 2009

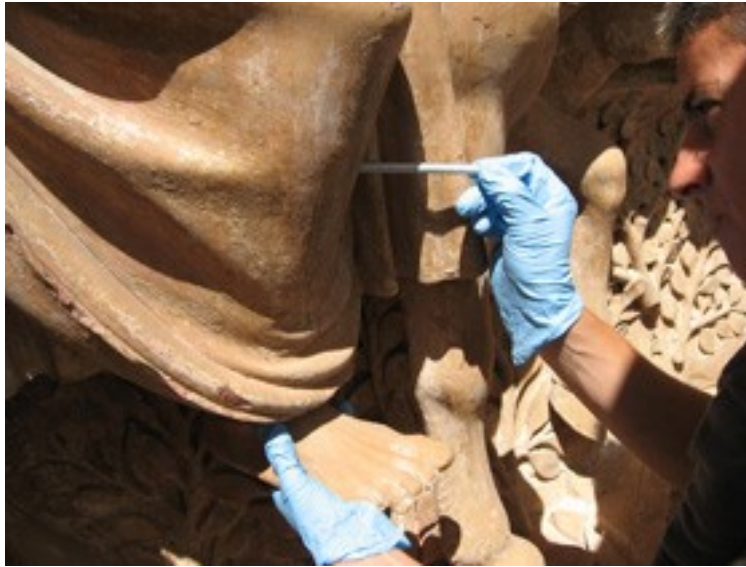
Foto 7- Sustitución de varilla de anclaje en una figura del tímpano de la portada de la Campanilla. Año 2009

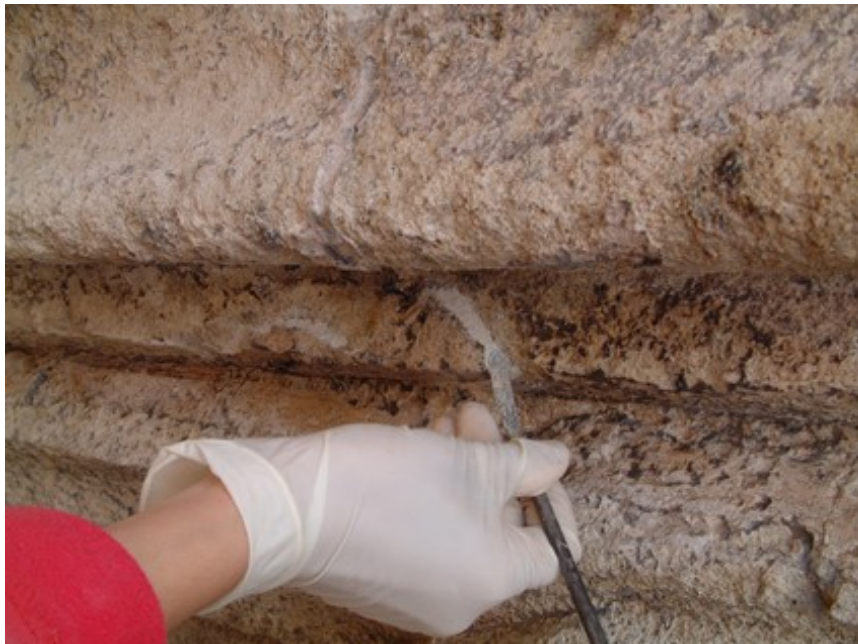
Foto 8.- Sellado de grieta durante los trabajos de mantenimiento en la portada del Nacimiento
