La investigación científica aplicada a la caracterización de materiales y la selección de tratamientos de conservación

Jesús Espinosa Gaitán
Rosario Villegas Sánchez

*Departamento de Análisis
Centro de Intervención IAPH*

Como apoyo al Proyecto de Investigación e Intervención para la restauración de la Puerta de Córdoba de Carmona, se ha realizado un estudio de laboratorio con dos objetivos:

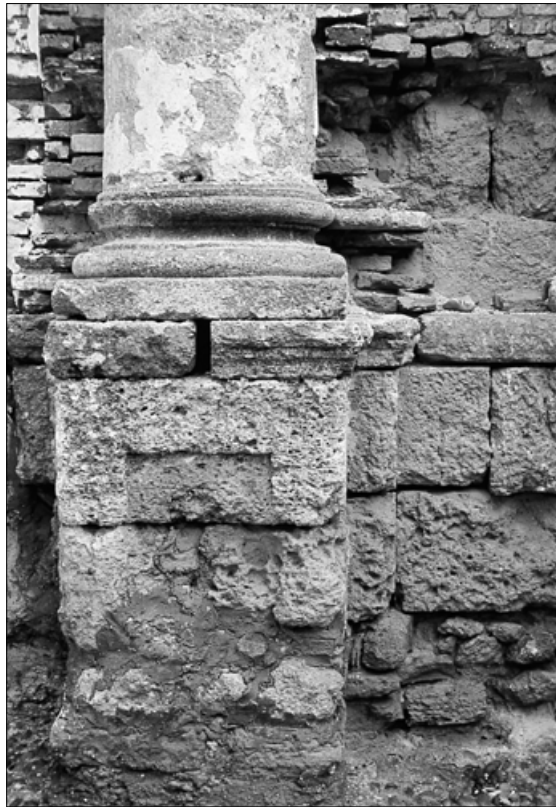
Fig.1 Aspecto del alto grado de alteración de la piedra y reparacheos de intervenciones recientes

En el momento de abordar el estudio, la piedra de la Puerta mostraba un avanzado estado de deterioro, con notables pérdidas de material por fenómenos de alveolización, arenización, fisuración y desplazados. Además, en numerosos sectores se apreciaba pérdida total o parcial de los revestimientos aplicados en épocas pasadas.

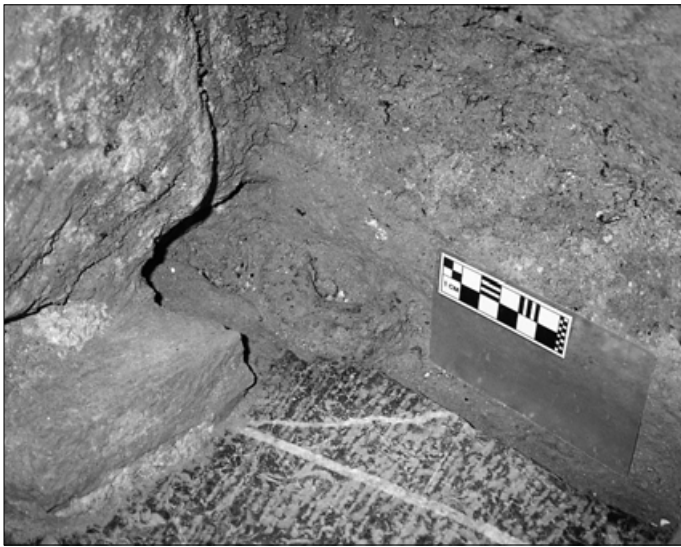
Fig. 4 Losa de piedra (caliza esparítica) en el Pasaje Norte.

Fig. 5 Microfotografía del anterior donde se observan las dos capas.

Por otro lado, y relacionado con las excavaciones arqueológicas, se han estudiado dos losas de piedra encontradas, una de ellas del Pasaje Norte (de época romana) y otra descontextualizada, con la intención de comprobar de si se trata del mismo material y poder atribuir su colocación al mismo periodo. Tras el estudio petrográfico se ha comprobado que aunque ambas son rocas cristalinas y compactas, pertenecen a litotipos distintos, la primera corresponde a una caliza esparítica de coloración oscura, y la segunda corresponde a un mármol blanco de grano fino.
