Linearly elastic seismic evaluation of masonry historical buildings in Santiago, Chile: The case of the Pereira Palace

Valledor, Roberto¹; López-García, Diego²; Sandoval, Cristián³

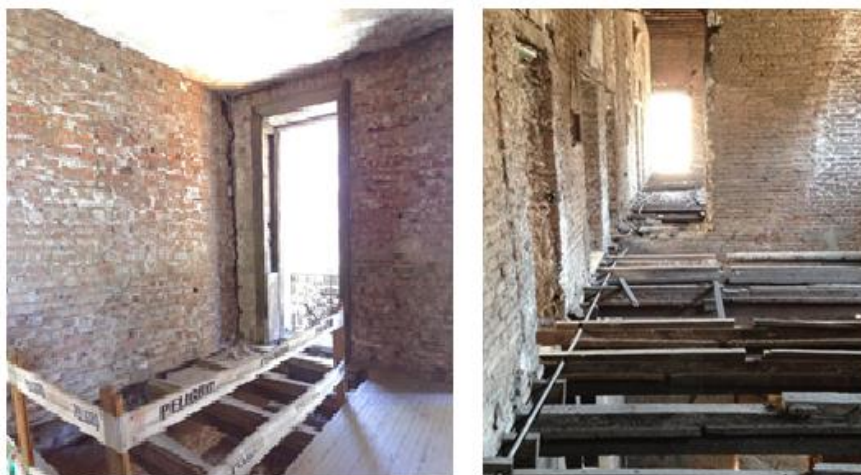
Figura 3: Izquierda: Desacople de muros perpendiculares a fachada Este. Derecha: Rotura de losas en muros perpendiculares a fachada Este.

En cuanto a la fachada Oriente, ésta se encuentra desaplomada alrededor de 20 cm en la cota superior del segundo piso. Esta situación ha provocado el desacople de algunos de los muros perpendiculares a la fachada, lo que debilita el apoyo en las losas y vigas de madera del segundo piso. Ello se traduce en grietas o la pérdida total del entablado de madera. Desde el interior del edificio se puede apreciar el desacople de los muros que llegan de forma perpendicular a dicha fachada. Por el interior se aprecia también la ausencia de gran parte de las losas y entablado de madera que se apoyan en dichos muros. Esta situación se puede apreciar en la Figura 3.

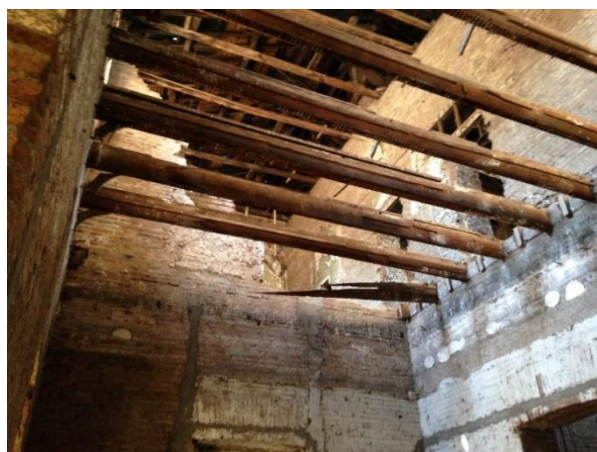
Figura 4: Daño en entablado de madera en losa del segundo piso.

Los daños al interior de la construcción tienen relación con la inexistencia del entablado del segundo piso en gran parte de su planta, especialmente en las zonas aledañas a las fachadas y a aquellos muros desacoplados. Esto ha debilitado el comportamiento de diafragma flexible en dichas zonas, lo que impide compatibilizar los desplazamientos entre el mismo nivel de losa y a su vez impide la correcta distribución de esfuerzos a muros, machones y columnas. La Figura 4 muestra el daño existente en el entablado del segundo piso.

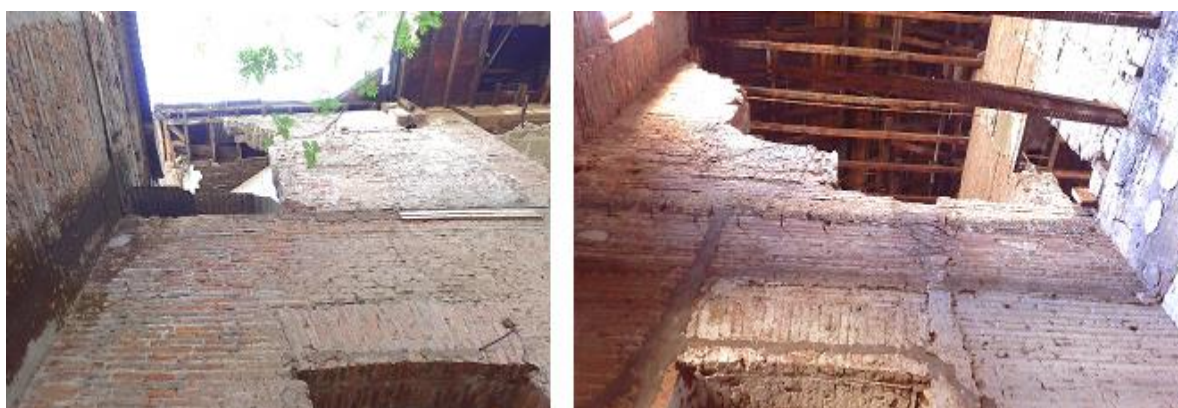
Figura 5: Grietas verticales y colapso del muro. Derecha: colapso de muro de 11.5 m de altura

Asimismo, dentro de los daños observados, se aprecia el colapso parcial o total de muros de grandes dimensiones que carecen de elementos horizontales que colaboren en su resistencia fuera del plano. Esto se repite tanto para muros de gran altura como en muros de gran longitud. La falla de este tipo se caracteriza por las grietas verticales que atraviesan la fábrica de mampostería. La Figura 5 muestra dos muros colapsados al interior del Palacio Pereira luego del terremoto de febrero de 2010. Este daño puede observarse en los recintos ubicados entre la galería en dirección este-oeste y la fachada de calle sur. Para impedir el colapso por volcamiento o vaciado de muros interiores del edificio se han ejecutado medidas de emergencia basadas en su apuntalamiento mediante cables y puntales de madera. En general, todos los muros apuntalados carecen de vigas o columnas que limiten su dimensión y que colaboren a su resistencia fuera del plano.

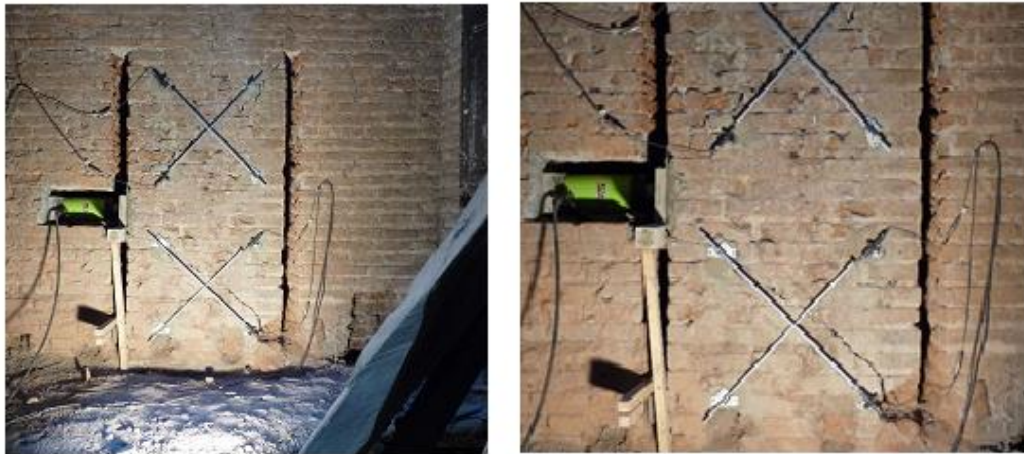
Figura 6: Ensayo de corte in-situ al interior de la estructura

La resistencia al corte de la mampostería se ha determinado mediante un ensayo de corte in-situ. Dicho ensayo consistió en la aplicación de una carga cuasi-estática controlada en el punto medio de un machón interior del primer piso de la estructura. Para llevar a cabo el ensayo se generó un espécimen de geometría rectangular, de 2 m de alto por 1 m de ancho, con un espesor aproximado de 650 mm y construido por aparejos de hiladas trabadas en doble capa. La Figura 6 muestra el montaje del ensayo de corte, mientras la Figura 7 muestra la curva tensión-distorsión angular obtenida luego del ensayo. De dicho ensayo se ha adoptado 0.23 MPa como el valor de resistencia máxima a corte de la mampostería del edificio. La Tabla 1 resume las principales propiedades mecánicas usadas en los análisis.

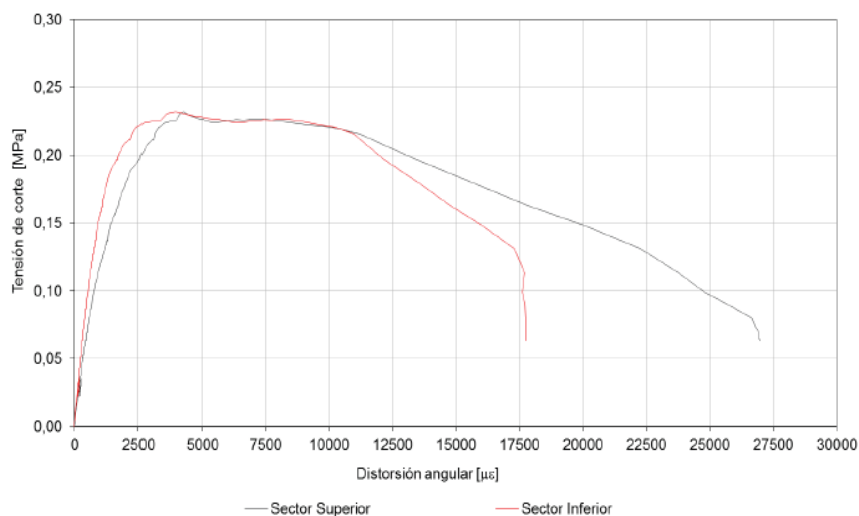
Figura 7: Curva tensión de corte-Distorsión angular del ensayo de corte en terreno

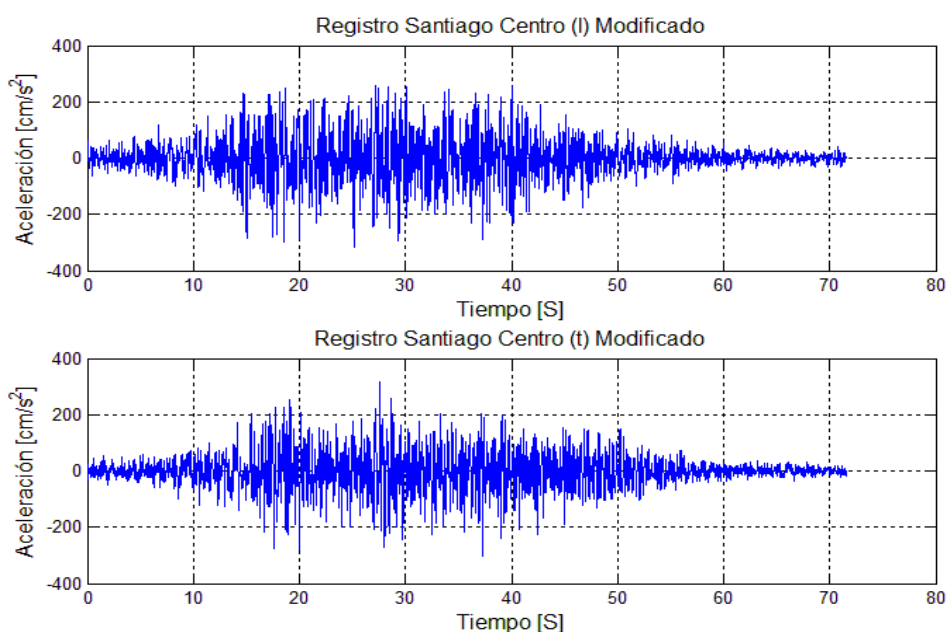
Figura 11: Registros de aceleraciones modificados del terremoto de febrero de 2010, estación Santiago Centro

En la Figura 11: Registros de aceleraciones modificados del terremoto de febrero de 2010, estación Santiago Centro se muestran los registros empleados:

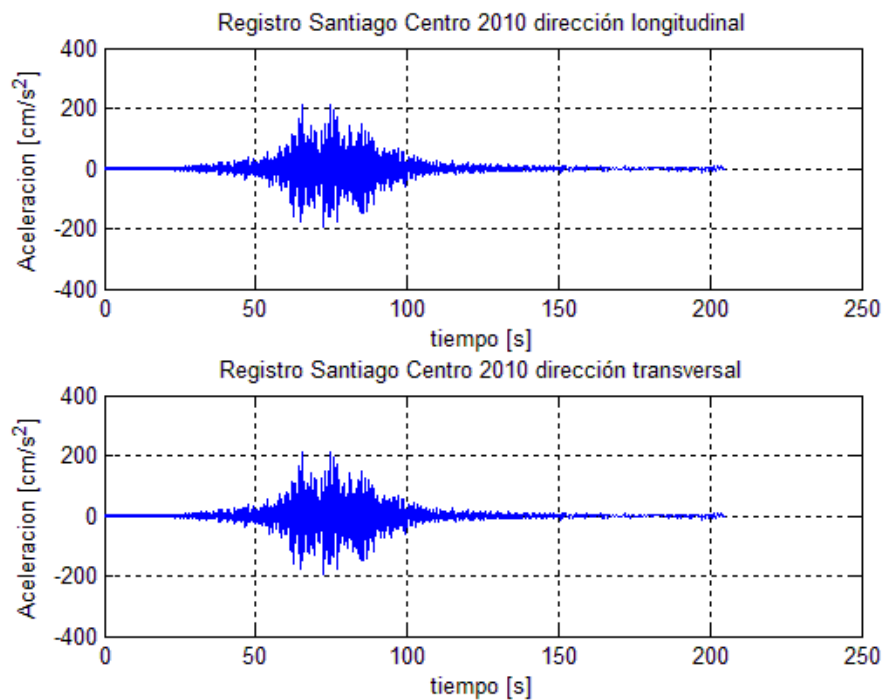
Figura 13: Registros de aceleración del terremoto de febrero de 2010, estación Santiago Centro

Con el fin de representar computacionalmente el daño real del edificio en la actualidad, se desarrolla un análisis TH con los registros obtenidos durante el terremoto de febrero de 2010 en la estación de Santiago Centro. En la Figura 13 se muestran los registros empleados para el análisis:

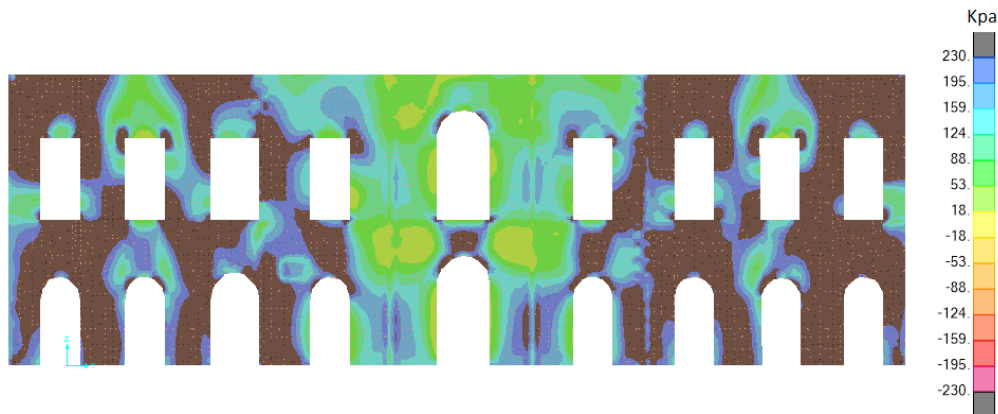
Figura 14: Envolvente de tensiones de corte. Resultados análisis TH para registro de aceleraciones del terremoto de febrero de 2010, estación Santiago Centro.

Se aplica el registro Santiago Centro dirección longitudinal de manera que sea coincidente con la dirección Este-Oeste. En simultáneo se aplica el registro en dirección transversal de manera que sea coincidente con la dirección Norte-Sur. En orden a reducir el costo computacional del análisis, se realiza integración modal empleando 60 modos, al igual que el AME. La Figura 14 muestra resultados del

análisis TH con el registro de aceleración del terremoto de febrero de 2010, estación Santiago Centro. En negro se muestran aquellas zonas que han sobrepasado la tensión de corte máxima de 0.23 MPa.
