El uso de la fotografía repetida para la monitorización de cambios morfológicos. El caso de la costa de Huelva: 1986 – 2001 - 2015.

The use of repeat photography in the monitorization of morphological changes. The case of the coast of Huelva: 1986 – 2001 – 2015.

D. Sánchez-Escalera¹ y P. Fraile-Jurado¹

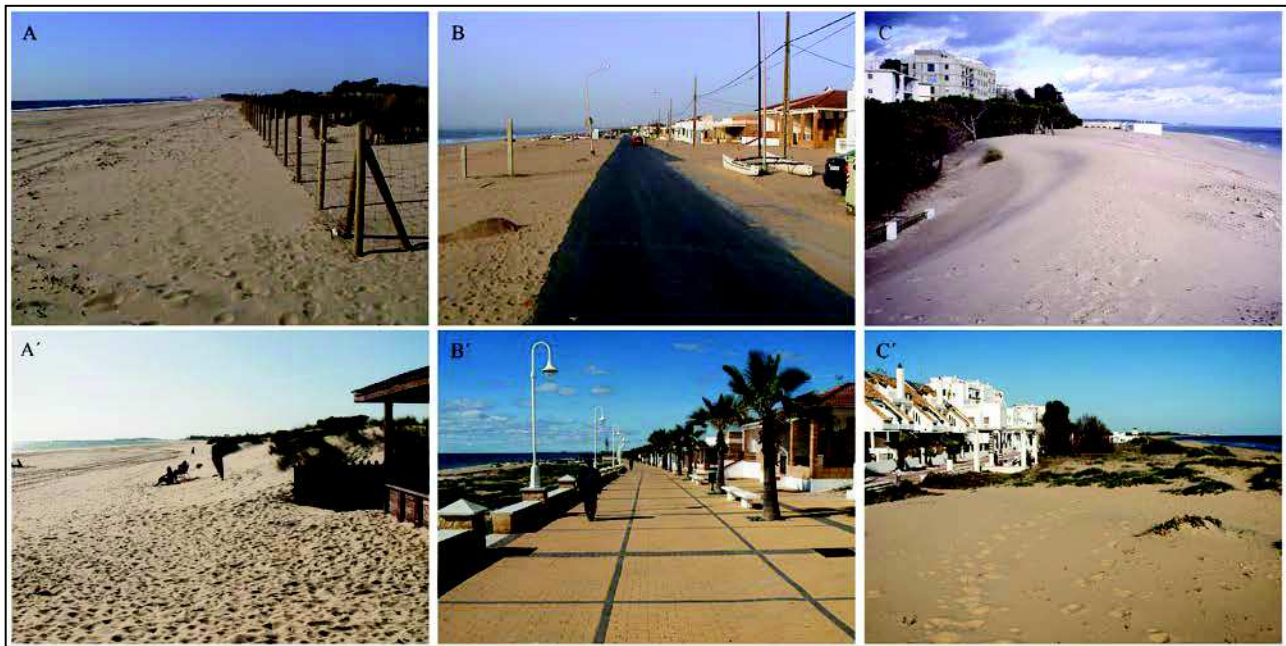
FIGURA 2. Resultados obtenidos entre el pasado (A, B, C) y 2015 (A', B', C'), en diferentes tramos localizados en áreas naturales con dunas protegidas (2001 en la foto A), La Antilla (2001 en la foto B), e Isla Cristina (1986 en la foto C).

Los 27 pares de fotografías analizadas muestran la incidencia de diferentes procesos litorales en el área de estudio. En varios pares de fotografías, especialmente las situadas en el tramo occidental (límite final de la urbanización de La Antilla) se observan cómo el área sometida a inundación periódica por la marea ha avanzado notablemente. Esta afirmación se basa no tanto en la observación directa de la marca húmeda

(variable en función del rango mareal o de las condiciones hidrodinámicas anteriores a la toma de la fotografía), como en los efectos observables en las estructuras (muros, viviendas), con severos desperfectos en 2015 con respecto a 2001, o simplemente eliminados, así como por la constatación de que la marca húmeda llega en ocasiones por debajo de algunas viviendas palafíticas.

Las dunas evidencian profundas transformaciones de 1986 y 2001 a 2015. Se observan esencialmente dos tipos de cambios: las dunas no protegidas muestran una menor cantidad de vegetación, especialmente en su base, y un aparente incremento de la pendiente. En las dunas protegidas se identifican, por el contrario, evidentes procesos de acumulación de arenas, observándose un crecimiento vertical de en torno a 1,5 metros.

Asimismo, se constata que las intervenciones urbanísticas han tenido una fuerte incidencia en la costa objeto de estudio. En este sentido destaca la intervención total realizada en Isla Cristina, en la que se ha producido la total desaparición de una duna de unos 6 metros de altura y un pinar, sustituidos por un paseo marítimo y diversas edificaciones residenciales. En el extremo occidental de La Antilla, sin embargo, la intervención urbana de eliminar una calzada para vehículos (que funcionaba como paseo marítimo) acompañada de la siembra de especies psamófilas parecen haber fijado sedimentos en la playa alta.
