REVISIÓN DE LAS INTERVENCIONES EN FÁBRICAS DE TAPIA EN ANDALUCÍA OCCIDENTAL

1. PROCESOS, HITOS Y TENDENCIAS

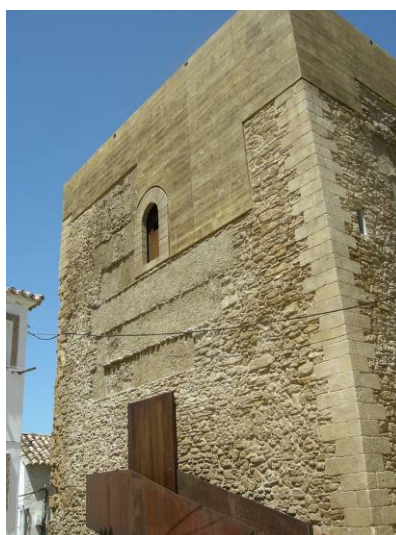
Fig. 2. Torre del Homenaje de Setenil de las Bodegas, Cádiz (Créd. Los autores).

Aunque de forma tímida, han ido apareciendo propuestas más novedosas en las que se emplean otros materiales distintos a la tierra para la restauración material o bien como complemento. Así, ciertos paños de tapia perdidos se han recuperado mediante fábricas de ladrillo macizo, como en el caso de la Torre de San Antonio de Olivares (Sevilla), evidenciando muy explícitamente las áreas nuevas y a la vez consiguiendo con medios más sencillos una consolidación estructural eficaz. La mampostería no concertada también ha sido empleada como sustitutiva de la tapia empleando un lenguaje contemporáneo, como en la restitución volumétrica de los perfiles de la muralla de la Villa del Castillo de Alcalá de Guadaíra. En el Castillo de Baena, López Osorio plantea una innovadora combinación entre la reinterpretación en clave moderna de una mampostería de piedra y la propia fábrica existente. Sin embargo, algunos materiales, en principio poco compatibles con la tierra, se han combinado con la obra existente. Así, en la Torre del Homenaje de Setenil de las Bodegas, F. Visado (2003-2011) consolidó estructuralmente mediante una coronación con hormigón empleando lenguaje que, aunque cromáticamente coordina con la fábrica antigua, mantiene su propia idiosincrasia, mientras se evidencia el destacable contraste entre la fábrica antigua y del acceso mediante planchas de acero corten (fig. 2).

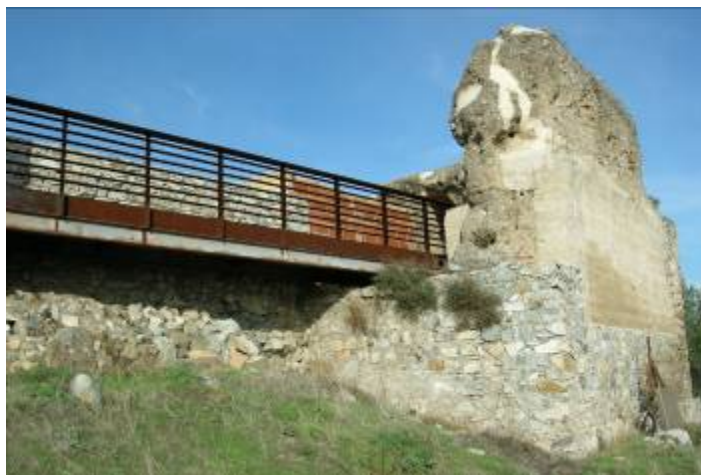
Fig. 4. Restauración de los restos del Castillo de las Guardas (Créd. los autores).

La intervención consolidó la base de mampuestos, así como dos hilos de tapia a una cara entre las cadenas, que parecen haber sido ejecutados como un hormigón vertido y no como tapia apisonada; la ejecución no resultó cuidada, mostrando un acabado excesivamente irregular. Empleó encofrados de madera y anclajes de metálicos. Ciertas erosiones o pérdidas de masa menores se trataron mediante un relleno con mortero de cal. El color de ambas restituciones difiere completamente con la tonalidad de la tapia original (fig 4). Aún por estas discordancias, la reparación material fue satisfactoria, aunque pudo haber sido más completa a falta de ciertas medidas preventivas que aseguraran una mayor protección frente a factores climatológicos.

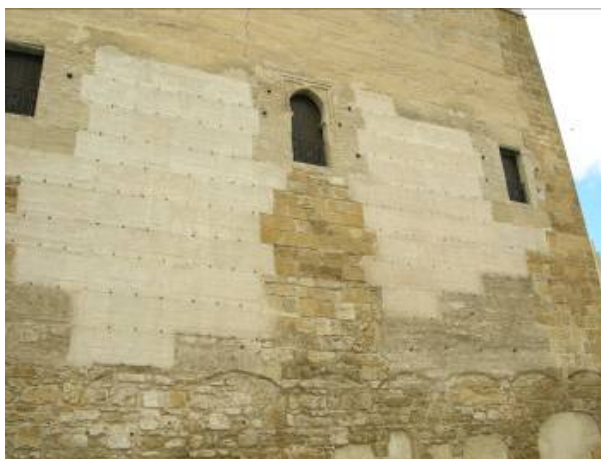
Fig. 5. Reparación de tapia a una cara en el Alcázar de la Pta. de Sevilla, Carmona (Créd. los autores)

Los muros eran de fábricas de tapia mixta con encadenados de sillería de isódoma irregular, sobre un basamento de mampostería, sin verdugadas y posiblemente calicostrada. Las pérdidas de masa se recuperaron mediante la ejecución de una tapia a una cara, según los ritmos de los hilos de la tapia original. No obstante, se observa como las agujas empleadas no eran de la misma métrica, siendo casi de sección casi cuadrada y no rectangular y de sección plana como las originales. La posición de las mismas agujas difiere de las originales, ya que se colocan por encima de la junta horizontal. Aunque la tonalidad no es la misma, el envejecimiento y su pátina de suciedad superficial han ido suavizando los contrastes actuales (fig. 5).

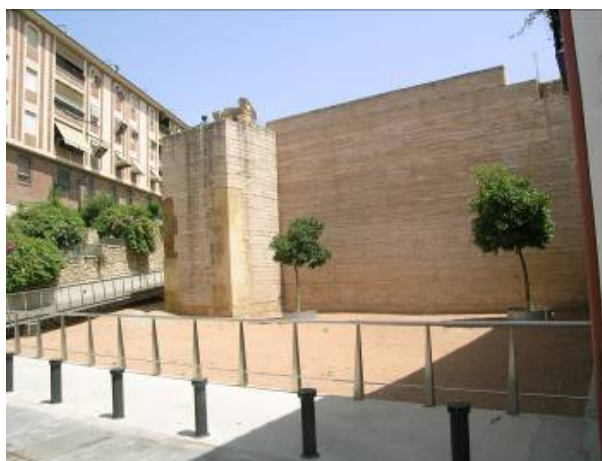
Fig. 7. Vista del tramo Este-Oeste de la Muralla del Alcázar Viejo, Córdoba (créd. Castro Escobar y Juan Jiménez).

En general, la actuación recuperó el aspecto original, eliminado los revestimientos y forrados de hormigón por nuevas fábricas de tapia de factura tradicional y similar a la original. En aquellos puntos que presentaban un deterioro muy avanzado, se optó por la restitución, siempre conforme a las orientaciones arqueológicas. En el tramo Este-Oeste, en peor estado por presentar amplias pérdidas de masa, el espesor en la base se restituyó mediante una técnica de tapia tradicional a una cara y en algún sector hasta la cota que los estudios definieron como la original. La nueva tapia no restituyó ni dejó vistas las agujas, aunque confirió al paramento la textura final de un encofrado tradicional de maderas (fig. 7). No es posible saber si se respetaron los módulos o los ritmos de la tapia original. Al mismo tiempo, se realizó una excavación que dejaba a la vista el alzado completo, por lo que se optó por hacer este foso visitable por medio de una pasarela metálica, con acceso desde la misma calle. Respecto al tramo que enlaza con la Torre de Belén, el lienzo junto a la torre en esquina se aplicó un criterio de reconstrucción frente al anterior de consolidación. Así, se restituyó por completo en la cara exterior hasta el paseo de ronda por medio de una tapia tradicional a una cara, mientras que la cara interior se picó y saneó, restituyendo solo la tapia necesaria y consolidando el resto del paramento. En todos, los casos las coronaciones de los muros se protegieron mediante una capa de hormigón de cal.

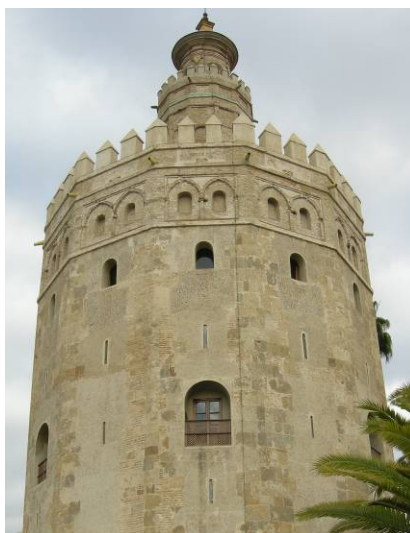
Fig. 8. Vista de la Torre del Oro después de la intervención de 2004 (créd. los autores).

La reparación de los tapias consistió en el sellado y la reintegración de las zonas desprendidas con mortero de cal de igual color y granulometría que los originales, para conseguir que se mimetizasen perfectamente con los materiales del edificio tanto en el color como en la granulometría (fig. 8). De hecho, una de las constantes en el desarrollo de la obra fue el estudio del cromatismo de la torre. Se usaron pigmentos naturales tierra sombra, o siena natural, analizados mediante instrumento de medida de parámetros cromáticos. Parte de la restauración se acometió con piedra arenisca albamiel, en concreto con sillares sometidos a envejecimiento.

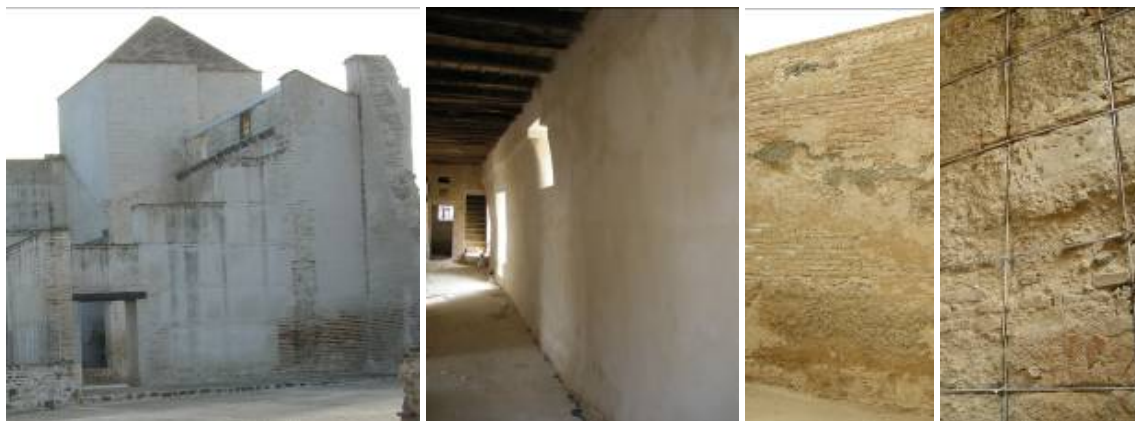
Fig. 9 a 12. De izquierda a derecha: (9) Vista general de las tapias de la hacienda; (10) vista interior de los lienzos revestidos con mortero de cal; (11) restituciones a una cara en la tapia por medio de ladrillo macizo; (12) refuerzo estructural de una tapia de la hacienda (créd. los autores).

Inicialmente se conservaban restos de lienzos de una muralla y una torre de factura almohade. Las fábricas son monolíticas, como la de los restos de lienzos y las de la torre, o bien mixtas de fraga de encadenados y verdugadas simples de ladrillo en las edificaciones propias del cortijo. Las fábricas de tapia fueron intervenidas de diferentes formas dependiendo de su estado y de su uso. Así, los muros de fraga correspondientes a la antigua hacienda, que se encontraban en buen estado y eran además fachada del edificio, fueron solo consolidados y revestidos, dejando vista la configuración constructiva del muro y confiriendo a los paramentos un todo blanco, similar al tradicional encalado (fig. 9).

Los restos de los muros de la fortificación predecesora, al presentar mayores erosiones y además estar integrados en espacios de uso público e interior, fueron parcialmente restituidos, aunque sin ninguna reposición de tapia. Para este fin, se revistieron con una gruesa capa de mortero de cal (fig. 10) o bien, en zonas exteriores se parchearon con ladrillo y el mismo mortero, ofreciendo una imagen algo descompuesta (fig. 11). En un caso concreto, debido al aumento de la sollicitación mecánica, fue necesario el refuerzo estructural de una tapia mediante la colocación de mallas de acero sobre el paramento y cubiertas por el propio revestimiento de cal (fig. 12).
