南極ドームふじ観測拠点における氷床深層コア掘削

Deep Ice Coring at Dome Fuji Station, Antarctica

Abstract: Deep ice coring was carried out at Dome Fuji Station, Antarctica in 1995 and 1996 following a pilot borehole drilled and cased with FRP pipes in 1993, and reached 2503.52 m in December 1996. Total numbers of ice coring runs below the pilot borehole and chip collection were 1369 and 837 respectively. The mean coring depths per run and per day were 1.75 m and 8.21 m respectively. We report the outline of the coring operation, the system, coring method, and troubles encountered during the coring work.

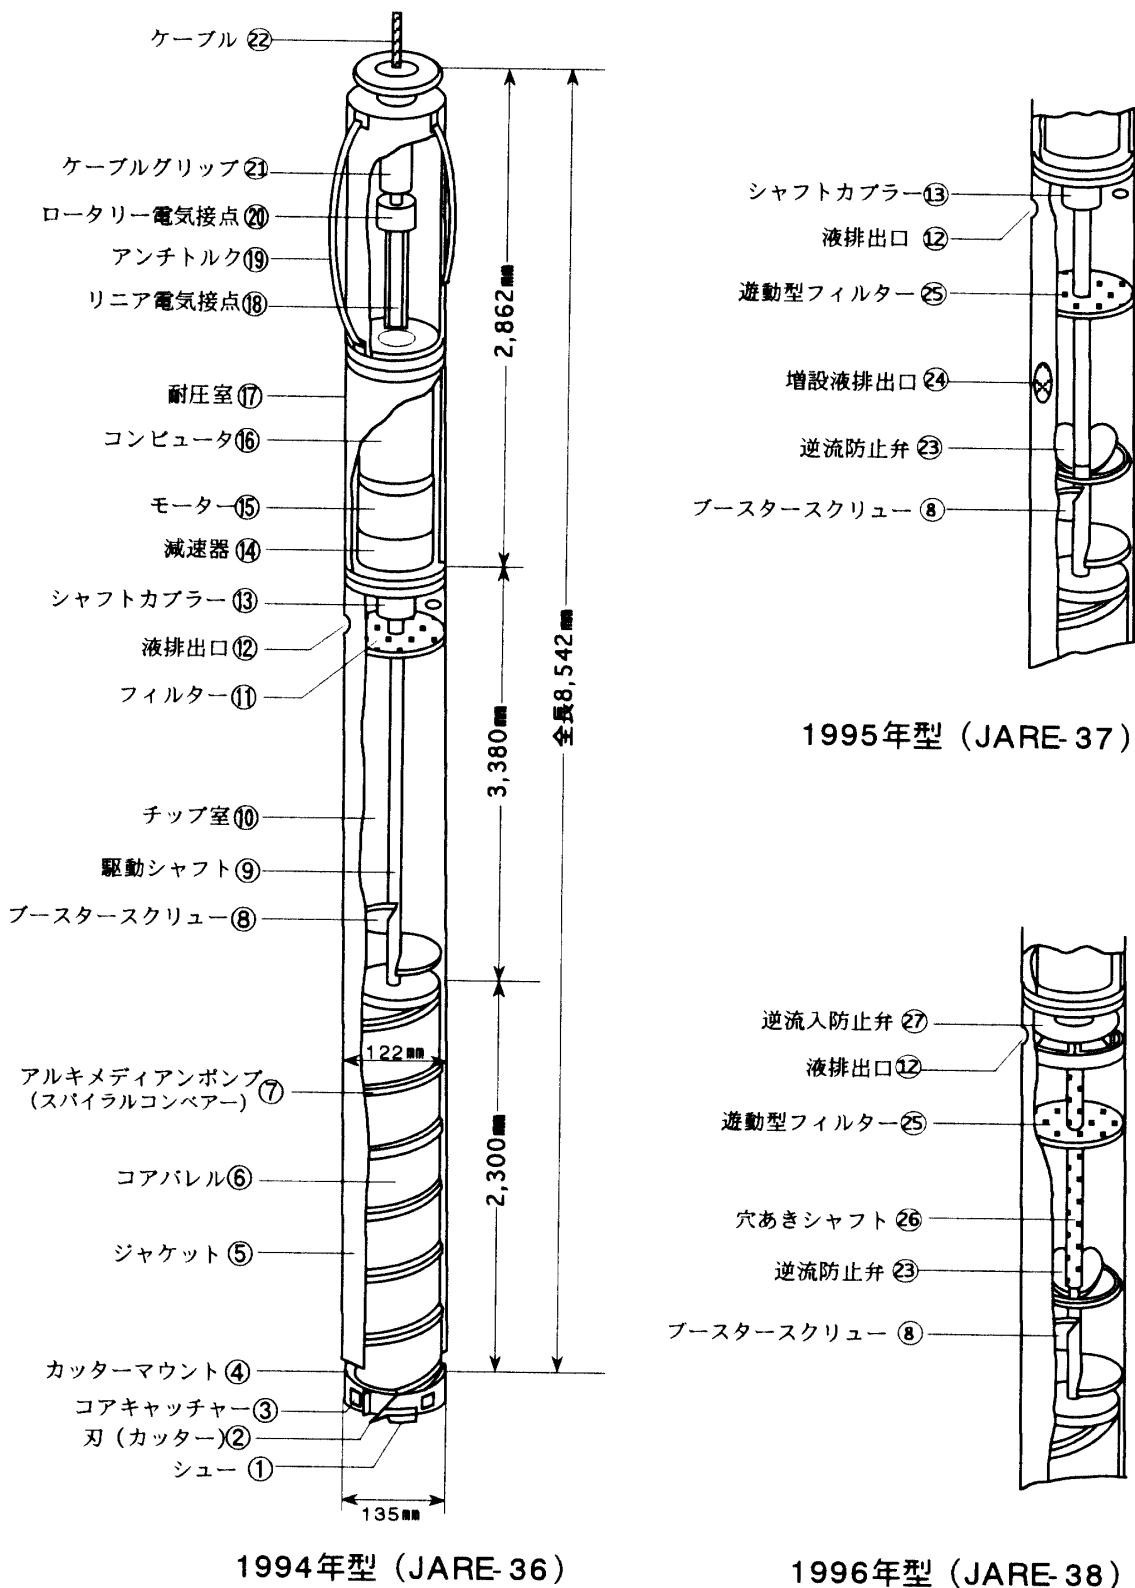
図1 ドリルの概観

Fig. 1. Schematic diagram of JARE deep ice coring drill.

ドリルの型式としては、液封電動メカニカル型(図1)で、その仕様を表1に示す。ドリルのチップ室内部を1995年(第37次隊用)と1996年(第38次隊用)に改良したので、その経過も併せて図1に示した。掘削は、電動モーター⑮(文中の数字は図・表の中の番号に対応してい

る)によりコアバレル⑥を回転させ先端に取り付けた刃(カッター)②によりドーナツ状に氷を削って行く。1回のランで掘れる長さはコアバレルの長さで決まり本ドリルでは最長2.2 mである。削った氷くず(チップ)を放置しておくと掘削孔が閉塞されてしまうので、コアバレル表面に巻きつけたアルキメディアンポンプ(スパイラルコンベアー)⑦で上方に運びチップ室⑩に貯蔵する。このチップの回収方式が各国・各プロジェクトで異なっておりドリルを特徴づけるポイントである。アルキメディアンポンプとブースタースクリュー⑧の組み合わせは、故鈴木義男北大名誉教授、北大低温研新堀邦夫技官により提唱され、凍土ボーリング用、湧水量の多いパタゴニア氷河等の液中用浅層ドリルに実用化されていたが、本格的な液中ドリルとして実用化したのは本機が最初である。切削の反動による本体の空転は上部に取付けたアンチトルクシステム⑨で防止する。リーフスプリングと言う放物線状に曲げた三枚の板ばねを孔の壁に押しつけることにより保持トルクを得る構造である。稼働中のドリルの状況を把握する事は、安全で良好な掘削を得るために非常に重要である。そのために刃先圧力・ドリル傾斜・バレル回転数など10項目についてセンサーを取付け、ドリルに搭載したコンピューター⑯と通信モデムにより地上へ送り制御室で常時モニター出来るようにした。

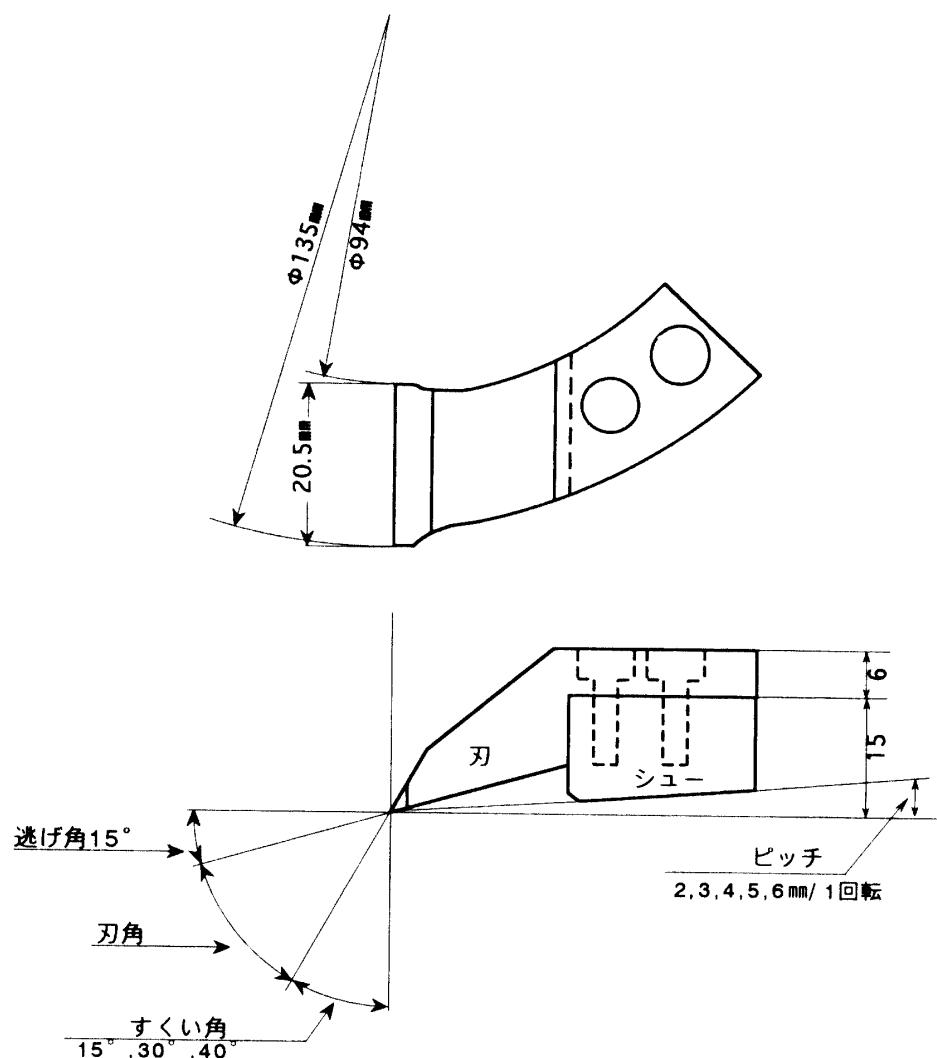
図2 切削刃の形状

Fig. 2. Cutter.

② 刃(カッター): 刃は-50°C以下の低温にさらされるだけでなく、常に切削による衝撃を受けるので最も消耗が激しい部分である。そのため開発段階においても多くの実験を通じ十分検討を行った。その結果、頑丈なブロック型であること、ぐらつかないようしっかりと取り付ける事、すくい角・にげ角など刃の形状が適切である事、低温脆性に強い材料を使用する事、などが重要であるとわかり、図2に示すような刃を製作した。角度の異なる刃を製作したが、すくい角30~40度を標準とし15度の物は食い込み不良が起きた時の対策用とした。ドームふじの低温で硬い氷を削るため、本機の刃は全体的に小さなすくい角を持った刃になっている。材質は、JISで標準化されている材料は低温脆性の点で問題があったので、鋼メーカーのオリジナル鋼を採用した。表1のDC53は大同特殊鋼製、ATTは東洋刃物製を示す。ATTは少量のニッケルを含んでおり良好な結果を得た。刃はドリルの最も重要な部分であるため、使用後の刃を持ち帰り詳しく考察を行ったので別に独立して報告する予定である。

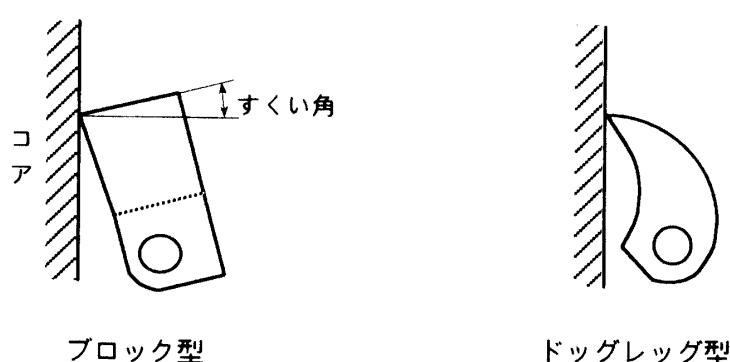
図3 コアキャッチャー

Fig. 3. Core catcher.

③ コアキャッチャー: 図3に示す様なブロック型とドッグレッグ型の二種類を製作した。ブロック型はコアに接触するすくい角がマイナスであることが特徴である。いずれのキャッチャーも硬い氷に対しては食い付きが悪く、コアをキャッチできなかつたため現場で大幅に改造せざるを得なかった。

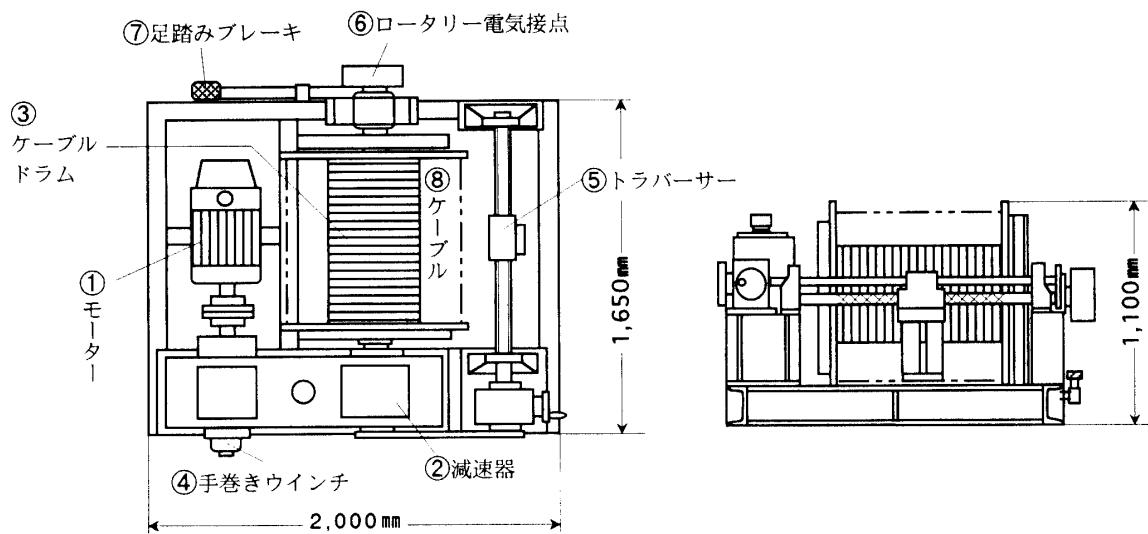
図4 ウインチの平面図(左)と側面図(右)

Fig. 4. Winch.

ワインチ, ケーブル, マストの最終仕様を表 2 及び図 4, 5, 6 に示す。

これらの機器の設計については高橋ら (1996) において詳しく述べた。ワインチは小型・頑丈・高効率の仕様で, マックスプル工業が製作した。2 年間の運転で故障は起こらず信頼性に優れていた。

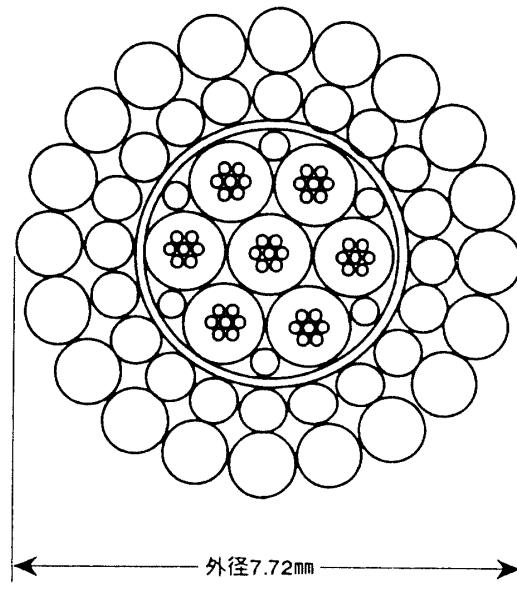
図5 アーマードケーブルの断面図。円はピアノ線、中央の7本は信号線。
Fig. 5. Cross section of a 7-conductor armored cable.

③ケーブル: 掘削では非常に実績が多いロチェスター社製の外径 7.72 mm, 長さ 3500 m のアーマードケーブルを予備も含め 2 本を用意した(図 5)。ドリル側端末の固定は PMI 社製端末保持装置 (エバーグリップ) を用いた。ケーブルの一点で固定することなく特殊な螺旋状ワイ

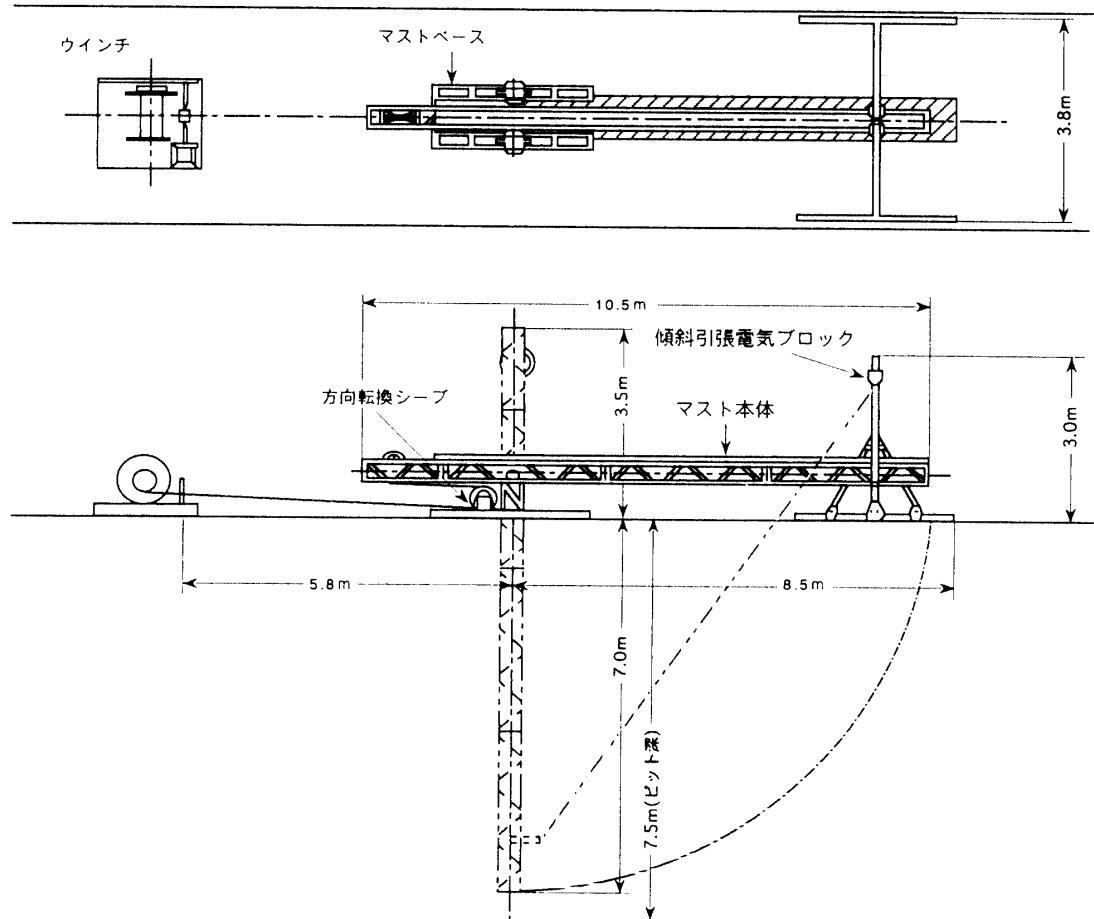
図6 起倒式マストの平面図(上)と側面図(下)
Fig. 6. Tower and winch.

マスト（図6）：ドリルをつり下げるとともに、ドリルの組立点検台の役割も加えた起倒式である。断面40cm角、長さ10.5m高的トラス構造である。作業場の天井高さが4mであるため、直立すると床上3.5m床下7mとなった。水平にするためには電動ブロックでマストの端末を巻き上げる。この電動チェーンブロックは揚程が12mと大きいこと、斜め吊りでも使用出来ることが特徴である。マスト本体は構造も単純で故障もなく経過したが、基礎部分が重要であり、雪の中にいかに不等沈下しないような強固な基礎を作るかが問題であった。頂上シープの軸受けにドライメタルを用いたが寿命の点で問題があった。又、液を受ける樋の継ぎ目にも液漏れが見られた。頂上シープにはロードセル型張力センサー、下部の方向転換シープにはロータリーエンコーダ式長さセンサーを取り付けた。

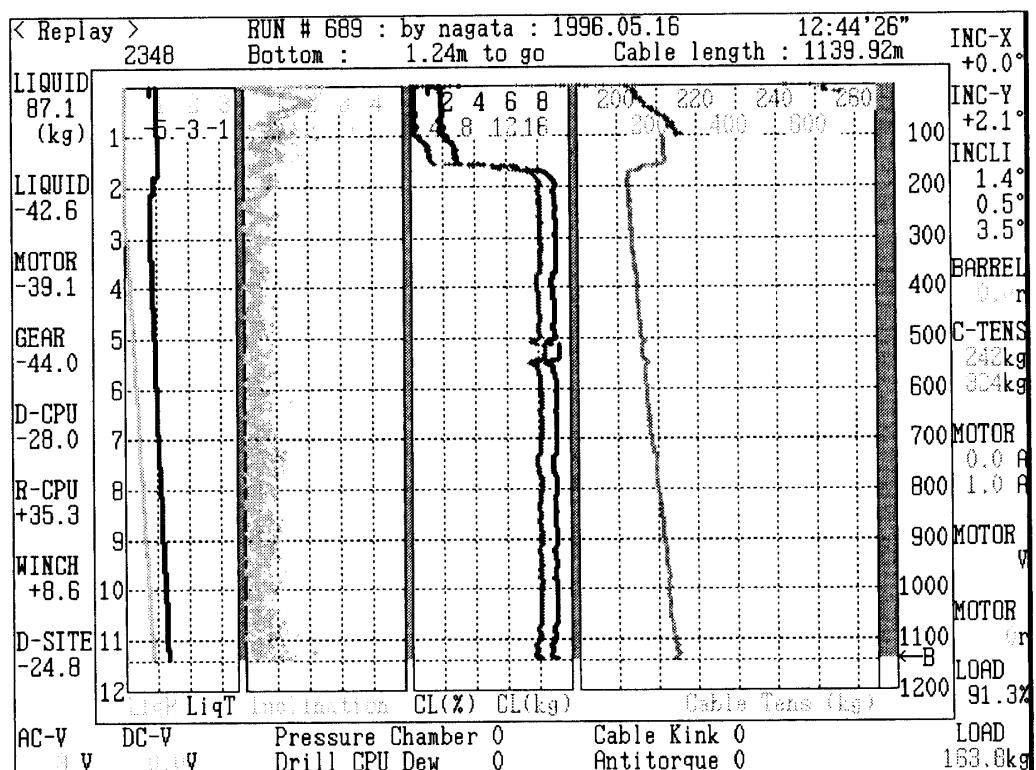
図7 ドリル降下中のモニター画面例
 Fig. 7. Monitor display during drill descent.

図7はドリルが孔内を移動しているときのモニター画面の例である。画面からこのデータは1996年5月16日、第689番目の掘削ランのもので、ドリルが深さ約1140mの孔底付近に到達したことが読み取れる。数値の意味は表3の記号欄を参照されたい。ドリルの移動中は、液圧や液温、ドリルの傾斜、接地圧（下降中は液封液から受ける抵抗）、そしてケーブル張力など、安全運用にとって重要なデータが図のようにグラフ化して表示される。図の縦軸は深さ

であり、重要データのプロファイルがよく分かる。図の刃先圧やケーブル張力のプロファイルから、液封液のレベルが約160 mであることがわかる。また、深さ200 mから700 mまでの間の液温が-50°C以下であることや、深さ200 m付近から下ではドリルの傾斜がほぼ0.5度であることなどが注目される。このような低温化におけるメカニカルドリルを用いた掘削は、世界でも前例のないことであった。その上、ドリルの傾斜がほぼ0.5度であることは、掘削孔がきわめて鉛直に近いことを示唆している。これはなによりもドリルの高性能と掘削技術の高さを示しており、今後予定されている検層装置による正確な測定が待たれる。

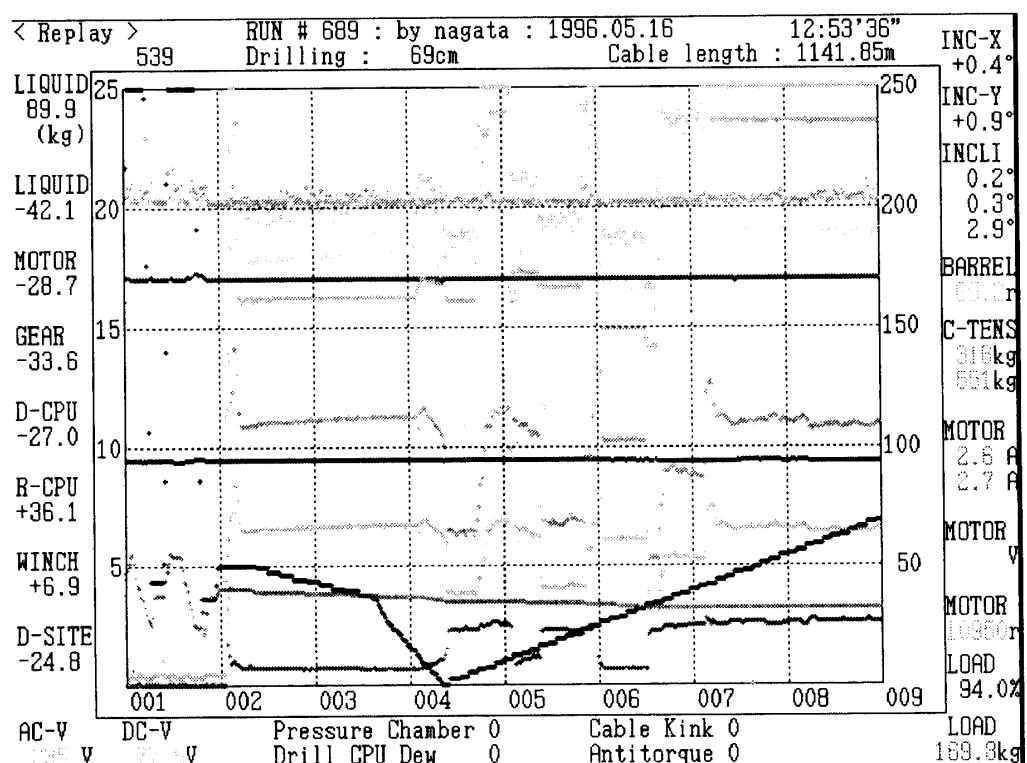
図8 掘削中のモニター画面例
 Fig. 8. Monitor display during core drilling.

次に図8は切削中のモニター画面の例である。図の横軸は時間(分単位)である。切削中のデータは時間変化や履歴が重要であるため、図のように時系列で表示される。切削中の重要なモニター要素は、ドリルモーター電圧や電流、回転数、傾斜などで、これらが時系列として表示される。図は切削初期の様子である。この図から次のことが読み取れる。すなわち、オペレーターはこの画面モードにしてから2分経過した時点で、モーターに電源を供給し刃先を

回転し始めた。このときドリルは孔底から約 50 cm 上にあった（破線に注目）。そのまま刃先を回しながらゆっくりと下降し、4 分 25 秒付近で着底、切削を開始した（破線がベースラインに反射している点）。その後毎分 15 cm 強の一定の速さで切削を続けた（破線の右上がりの直線性に注目）。約 7 分目から後は、ドリル電圧 190 V、電流 2.6 A、刃先の回転数 65 回転と一定して掘り進んでいる。

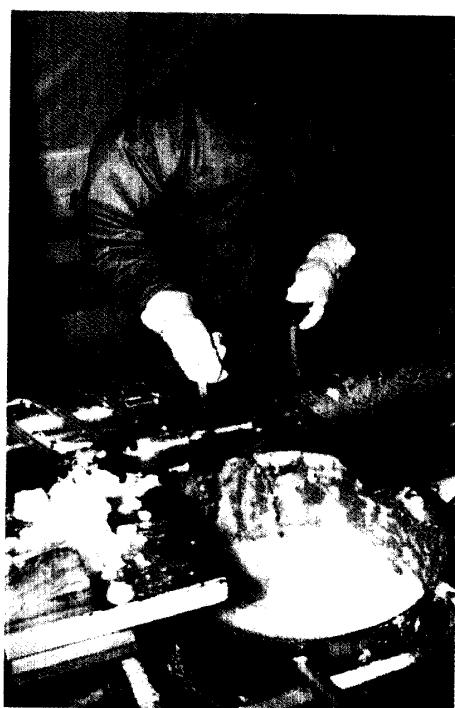
図 10 チップ分離タンク
Fig. 10. Chip separator tank.

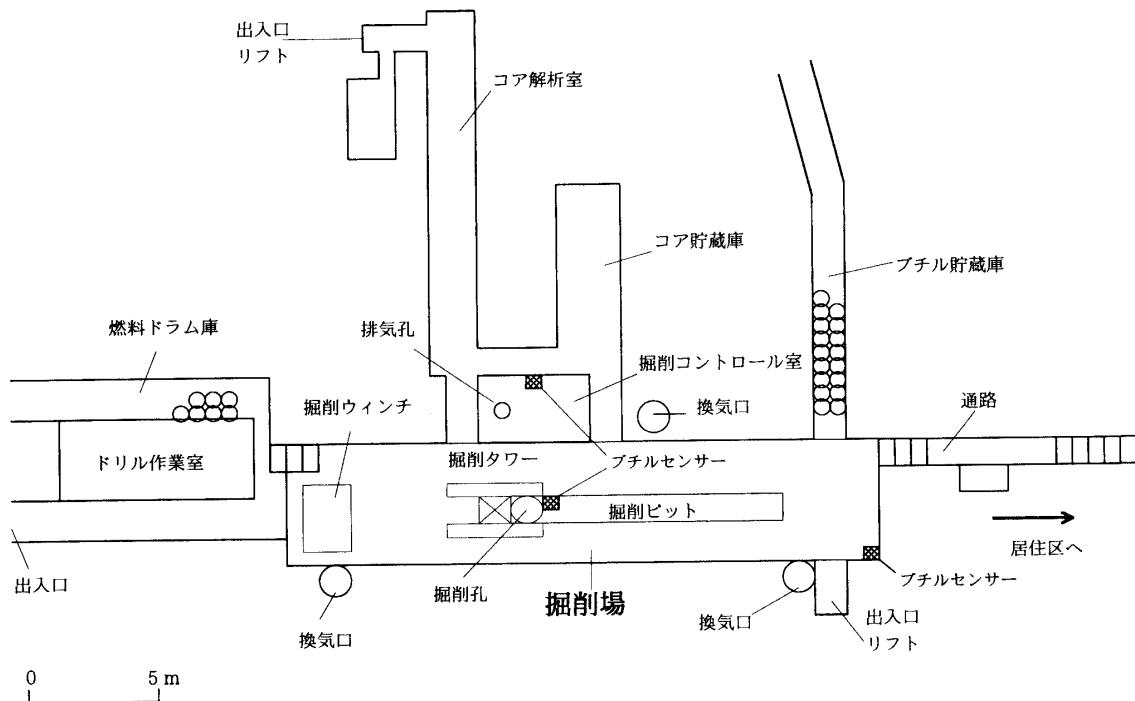
図 11 掘削場の概念図
Fig. 11. Layout of the drilling site.

1) 掘削場: 掘削場の平面図を図 11 に示す。掘削場は幅 4 m 長さ 22 m 深さ 4 m のトレンチにパイプ骨組とキャンバスで作った屋根を架けた。屋根はトレンチの縁に幅 20 cm 厚さ 2 cm の足場板を敷きその上に荷重するように設置した。さらに掘削場床数箇所から単管パイプを立て屋根骨材と固定して補助支柱とした。床は雪面のレベルを出した後、ワインチと掘削タワーの基礎設置工事を行った。基礎には 12 cm 角材を使用しレベルはレーザー水準器を使用した。その上にワインチベースおよびタワーベースを固定した後、掘削場床の雪面上に角材(半角)を配置し、厚さ 25 mm の断熱材とベニヤ板で張りつめた。掘削場の断熱のため天井から蚊帳状のシートを垂らし、側壁及び天井はそれを利用して厚さ 25 mm(側壁用)と 50 mm(天井用)の断熱材を張りつめた。また、ドリルや部品、工具などを置くための作業台(長さ 12 m, 幅 0.5 m, 高さ 0.8 m)を角材とベニヤ板で作製し、コントロール室とは反対側の壁際に設置した。

5) コア解析室: 幅2 m高さ2 m長さ23 mの雪洞で図11のように掘削場およびコア貯蔵庫と繋がるようにした。解析室の片側はコア解析ライン用に幅90 cm高さ90 cm長さ23 mの作業台を設置した（図13）。コア現場解析が終わった後のコア保存用雪洞をコア解析室の端に設置した。コア搬出用縦坑を掘りリフトを設置した。

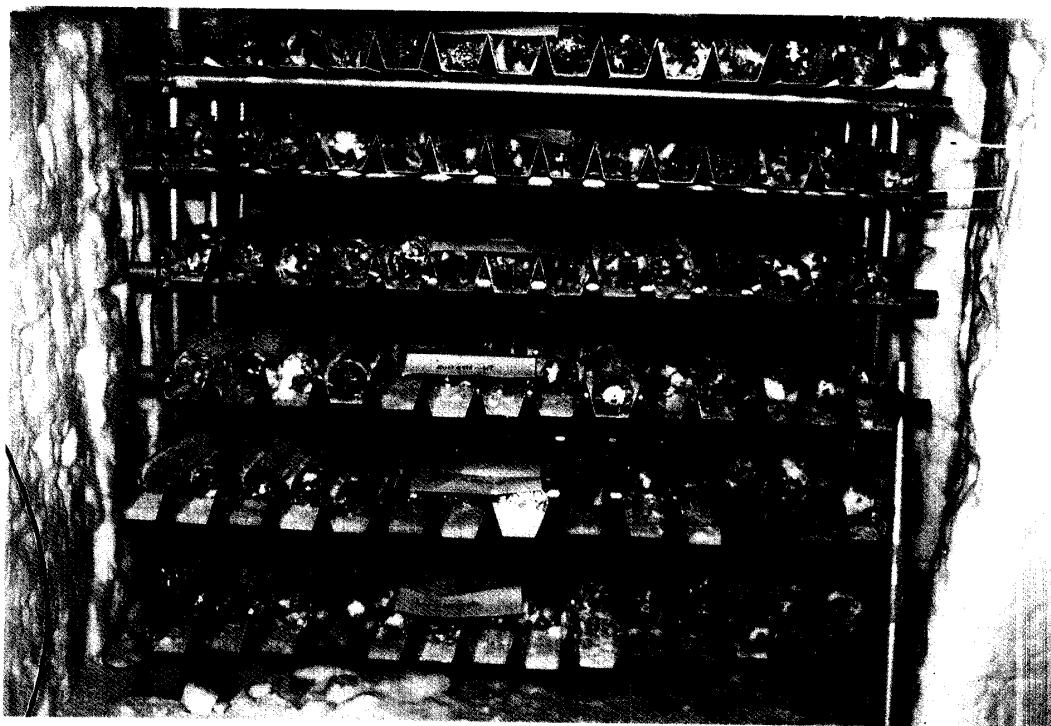
図 12 コア貯蔵庫
Fig. 12. Core storage room.

4) コア貯蔵庫: 幅2.5 m高さ2 m奥行き約8 mの雪洞で、掘削コントロール室横を出入口とし、コア解析室（雪洞）にコアがスムーズに搬入できるようにコントロール室裏の通路で繋がるようにした。コア保存用雪洞の温度上昇を最小限にするために、入り口を狭くし（幅1.2 m、高さ1.8 m）、ビニルカーテンで遮断した。コア貯蔵庫には単管パイプで組み上げたコア貯蔵棚を設置した（図12）。

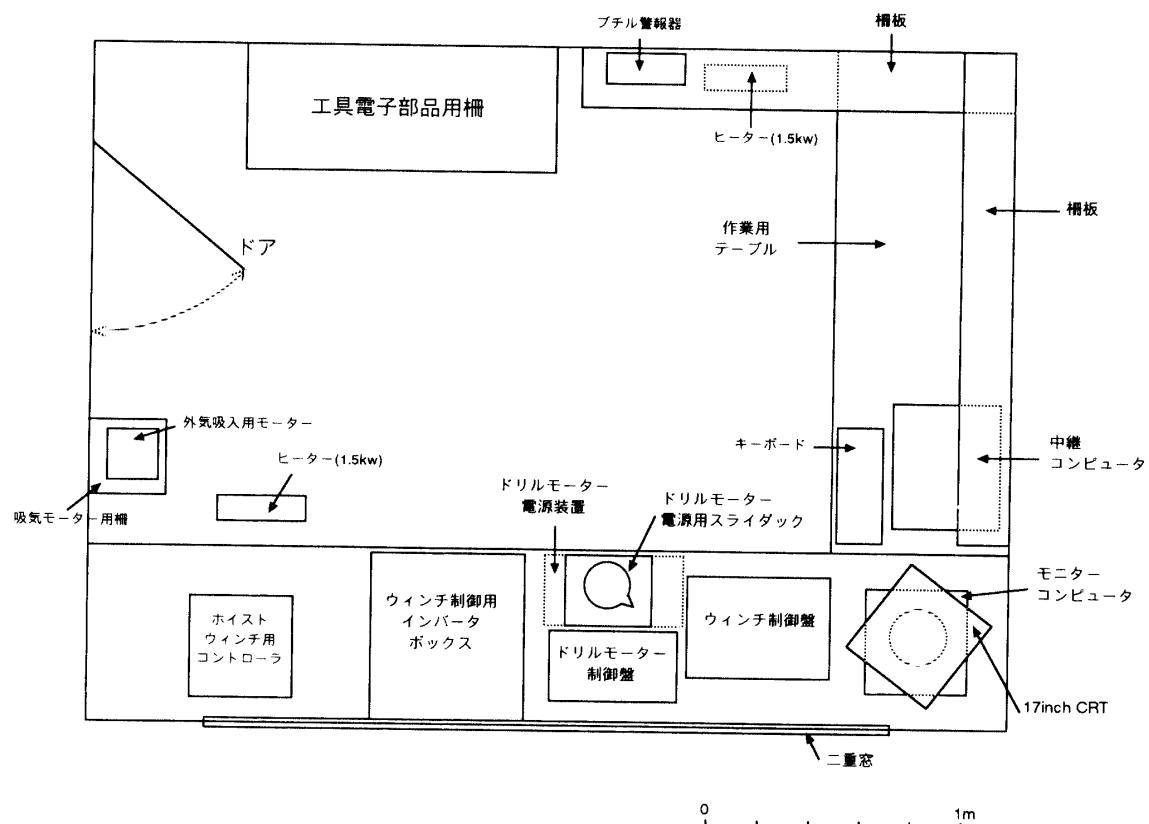
図 14 コントロール室平面図
Fig. 14. Layout of the drill control room.

図 14 にコントロール室の平面概略を示す。コントロール室は幅 3.6 m, 奥行き 2.7 m, および高さ 2.4 m で、掘削場が見渡せるように大きな 2 重窓が取り付けられている。内部には掘削機の制御関係の器材とその電子部品用の棚が配置されている。この制御機器を使って、マストの起倒からドリルの上下および切削にいたる一切の動作をコントロールできる。図 15 にコントロール室での掘削作業の様子を示す。

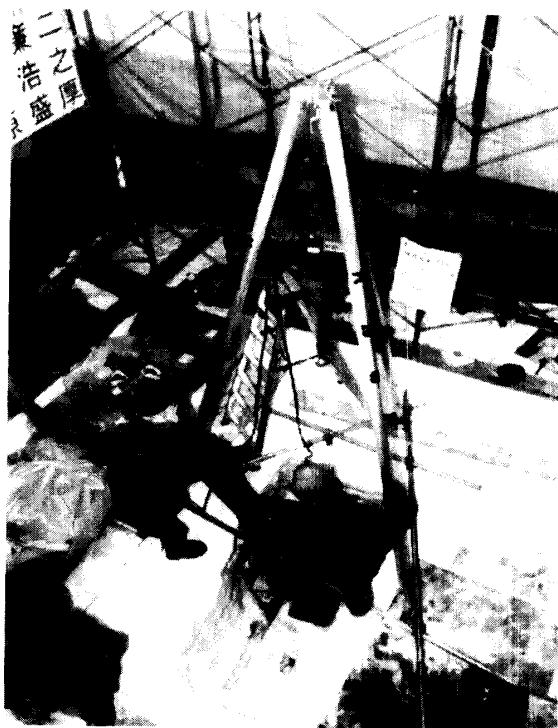
図 16 パイロット孔のリーミング作業
Fig. 16. Reaming work of a pilot borehole.

深層コア掘削では、氷床氷の圧力で掘削孔が収縮し水と同密度の不凍液(液封液)を注入してその中を掘り進む。この液封液は氷床表面から注がれるので、氷床が氷になり液漏れしなくなる深さまでフィルン層をケーシングする必要がある。1993 年には、本格的な深層コア掘削に先立つてケーシング作業を行つた(図 16)。詳細は、MOTOYAMA *et al.*(1995)を参照。

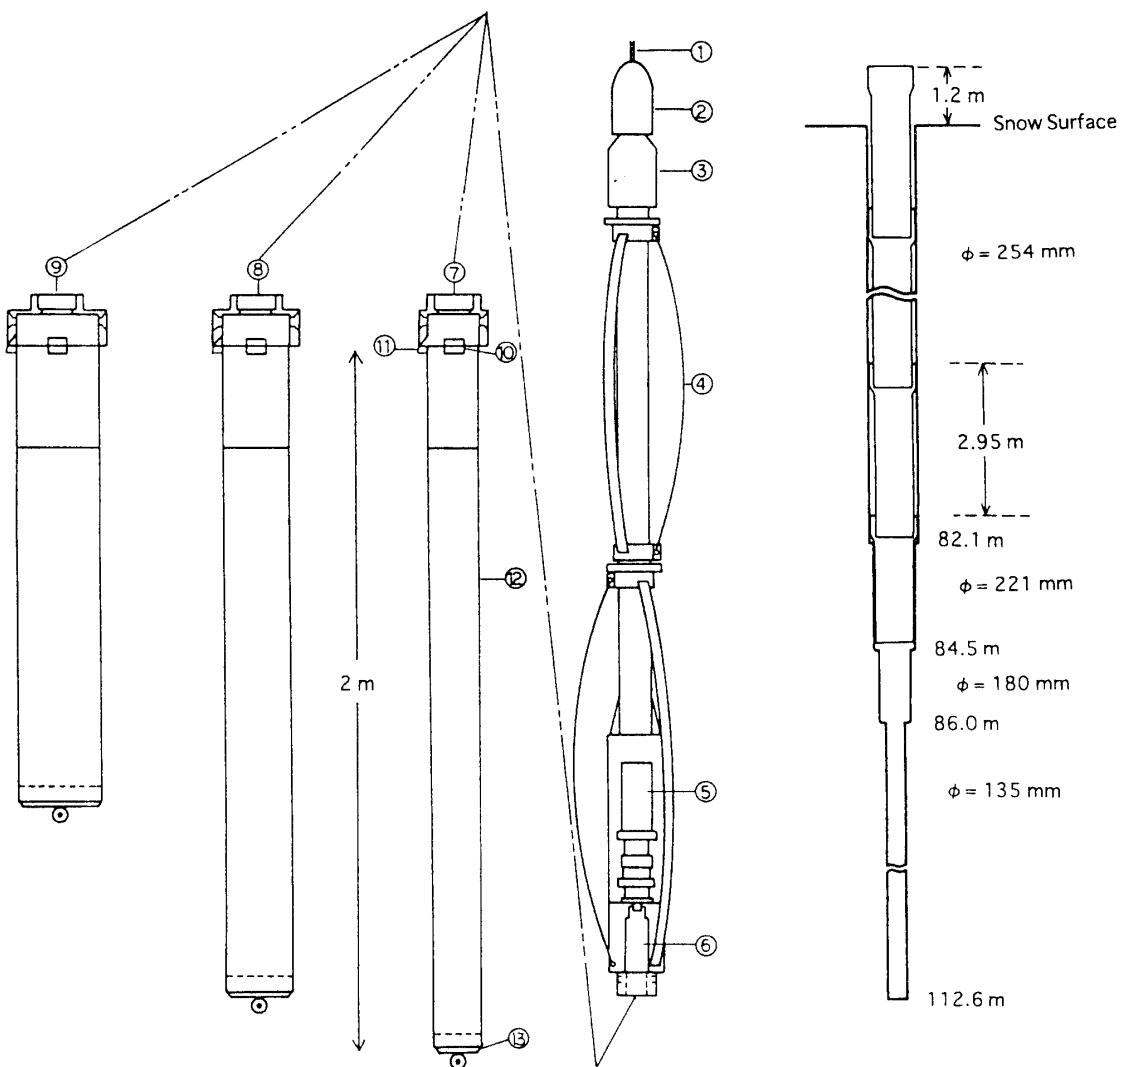
図 17 リーマーの概念図

Fig. 17. Cross-sectional drawing of the electro-mechanical reamer.

3) リーミング: ケーシング材の直径は 250 mm なので、浅層掘削によってできた直径 135 mm の掘削孔を拡張(リーミング)した。切削トルクとリーミング機材の軽量化のため、3 段階(元孔 135 mm → 180 mm → 221 mm → 254 mm)で掘削孔を広げた。リーミングを行つたリーマーを図 17 に示す。リーミング作業は順調であったが、切削チップの取りこぼしがあり、チップの一部が孔底に溜まつた。このチップの回収が困難だったことと、深層掘削機の液中掘削のための直径 135 mm の孔が 10 m 以上必要なので、86 m までのリーミングで終了した。リ

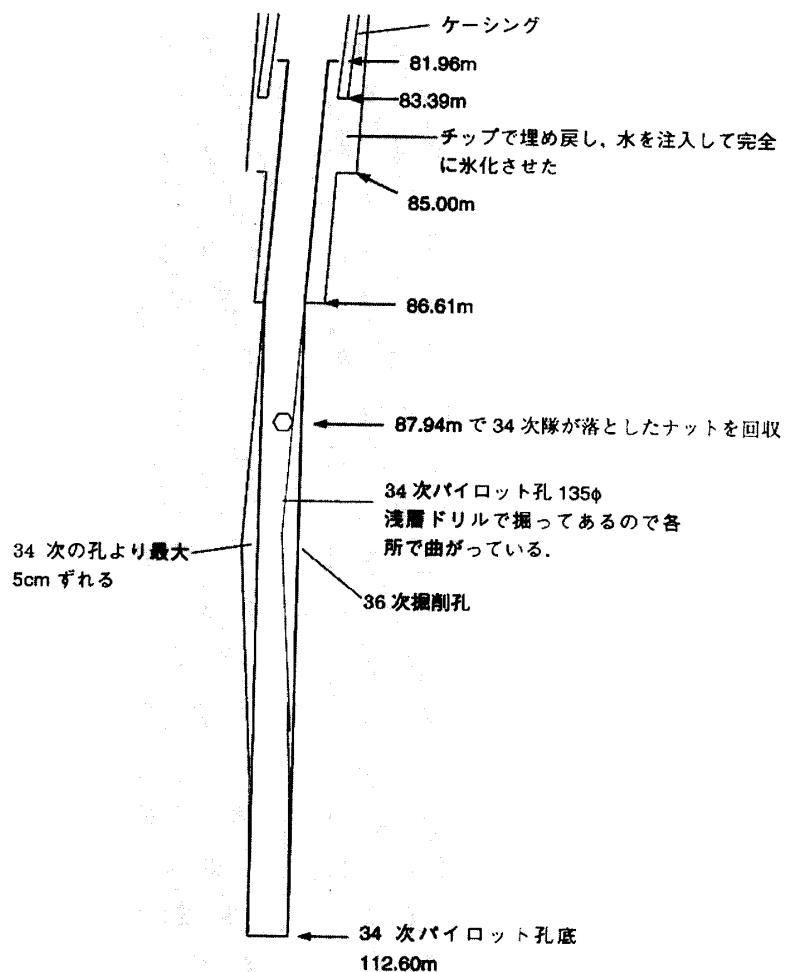
パイロット孔の修復状況

図20 パイロット孔の修復状況図
Fig. 20. Borehole figure after restoring the bumpy wall.

した。34次隊からの情報を検討した結果、ケーシング末端が孔壁から浮いていると判断した。さらにパイロット孔の孔径の変わり目の深さ等を精査するために、再度ドリルを降ろして検層した。この検層結果からパイロット孔の状況(ケーシング末端深度、孔径変化深度)が図20のようになっていることが確認された。その結果、先ずナット回収(34次隊がケーシングパイプ設置終了後M24のナットを孔内に落としたもの)を行い、その後ケーシング末端でのスタッフを防ぐために、ケーシング底までチップで埋め戻し、ケーシング末端まで氷で固めることにした。7月18日にナット回収用刃を付けて掘削開始し、7月19日に深度87.94mでナット回収に成功した。7月20日、パイロット孔の整備作業を開始した。135φより上の孔をすべて氷化させるため、チップと水(ポリ袋に入れ底までロープで降ろして破裂させる)を交互

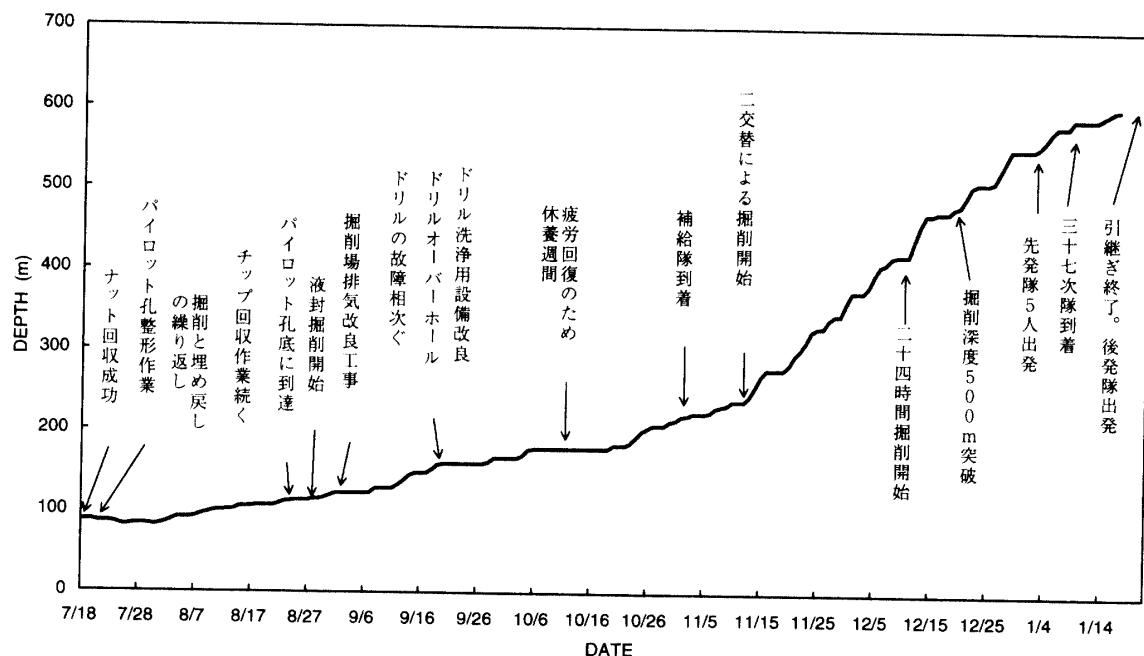
図 21 第 36 次隊 (1995 年) による掘削進捗
Fig. 21. Drill hole depth versus date in 1995.

1996 年 1 月: 1 月 4 日には先発隊 5 人がコア輸送のため出発した。残りの 4 人が二交代体制で掘削を続行した。1 月 12 日には 37 次隊が到着し、引き継ぎを兼ねて合同で掘削を続けた。1 月 16 日には深度 600 m を突破し、17 日には深度 612.59 m で 37 次隊に引き継いだ。36 次隊の液封掘削は 315 ラン、掘削長は 501.43 m、平均コア長 1.59 m であった。図 21 に掘削進捗曲線を示す。

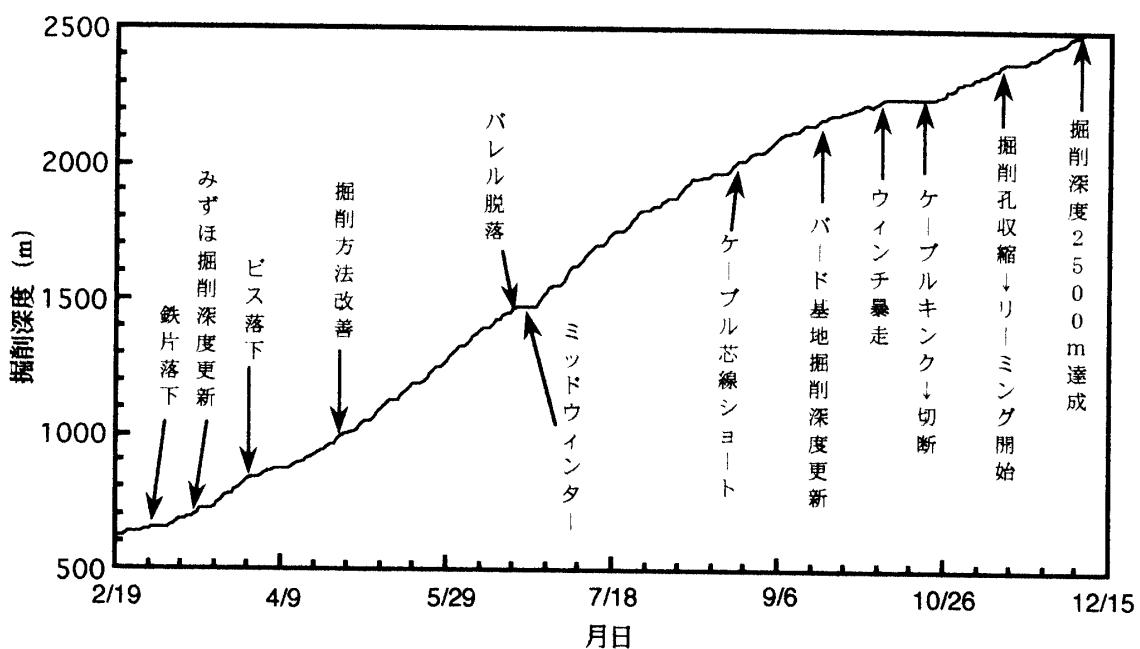
図24 第37次隊(1996年)による掘削進捗

Fig. 24. Drill hole depth versus date in 1996.

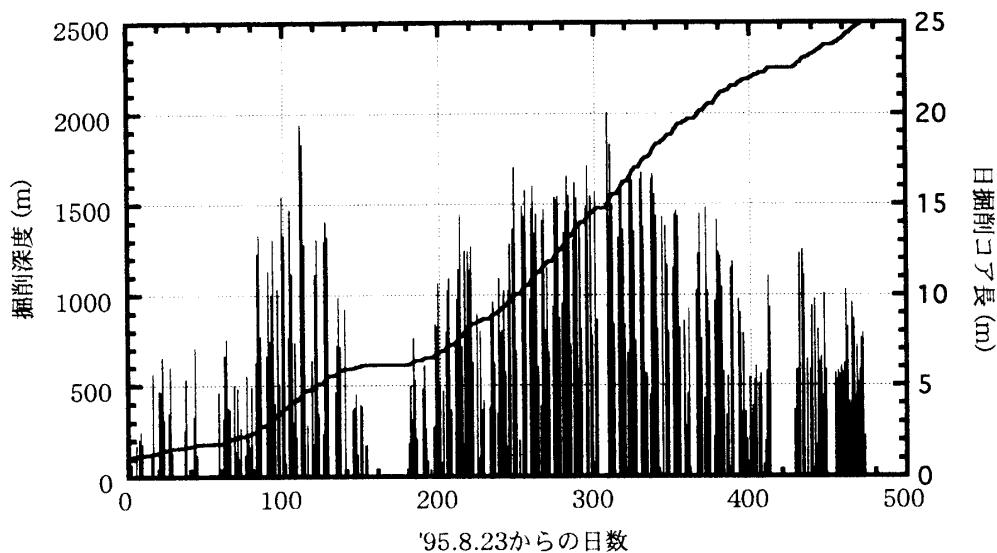
図 25 第 36, 37 次隊 (1995–96 年) における掘削深度と日掘削コア長の推移
Fig. 25. Drill hole depth and daily coring depth versus date in 1995–96.

前後と安定した掘削が経過した。1000 m 深を超える辺りで切削刃の切り込み量を少々大きくするなど切削方法を変えた結果、掘削速度が改善されたためである。340 日頃から掘削速度が低下したのは、ケーブルくり出し量が増加し、ドリルの上げ下ろしに時間がかかるようになったためである。棒グラフの隙間は、チップ回収やトラブルなどにより掘削ができなかったことを示している。図 26 は、液面深度の変化である。液面は深度 150 m 前後を保つように、一日の掘削後に液封液の注入をしたが、本掘削開始後 360 日頃、掘削深度で 2000 m に到達した頃に液をすべて使用し尽くした。その後、掘削により掘削深度が深くなるに伴い液面は低下

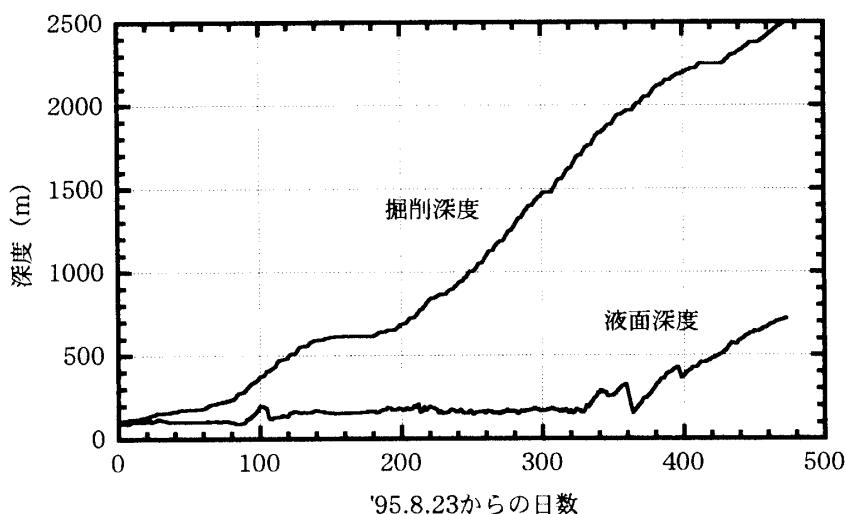
図 26 第 36, 37 次隊 (1995–96 年) における掘削深度と液面深度の推移
Fig. 26. Drill hole and borehole liquid depth versus date in 1995–96.

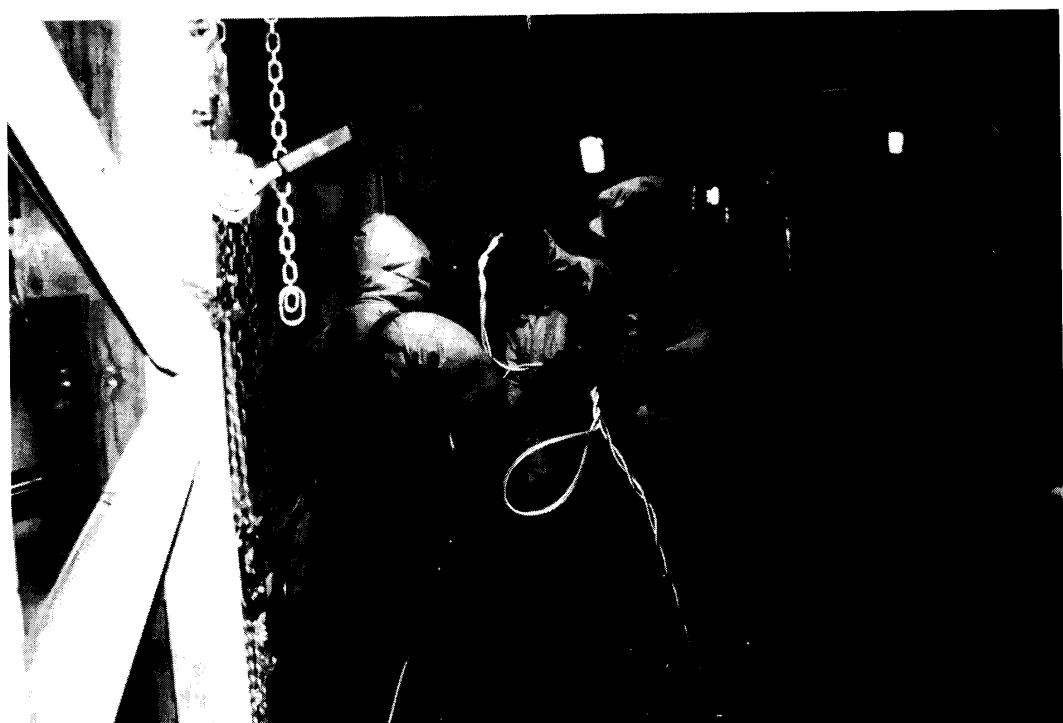
図 27 キンクしたケーブル

Fig. 27. Kink in a cable.

第二はチップ回収機を降下中でのケーブルのキンクである。これはチップ回収機の降下速度を上回る早さでケーブルを繰り出したために起こった。キンクしたケーブルはケーブル引

き上げ時には1 m程度であったが、キンクをもどす作業をしている内にキンクがさらに増え(図27)、結局はケーブルを切断せざるを得なかった。第三はアーマ線の破断である。掘削後半に最外側のアーマ線が3本破断した。ワインチへの乱巻きに起因する金属疲労によるものと思われるが、ほつれないように工夫し、この部分がドラムに巻取られるまではケーブル張力を一定値以上にならないように注意し、このケーブルを使用した。

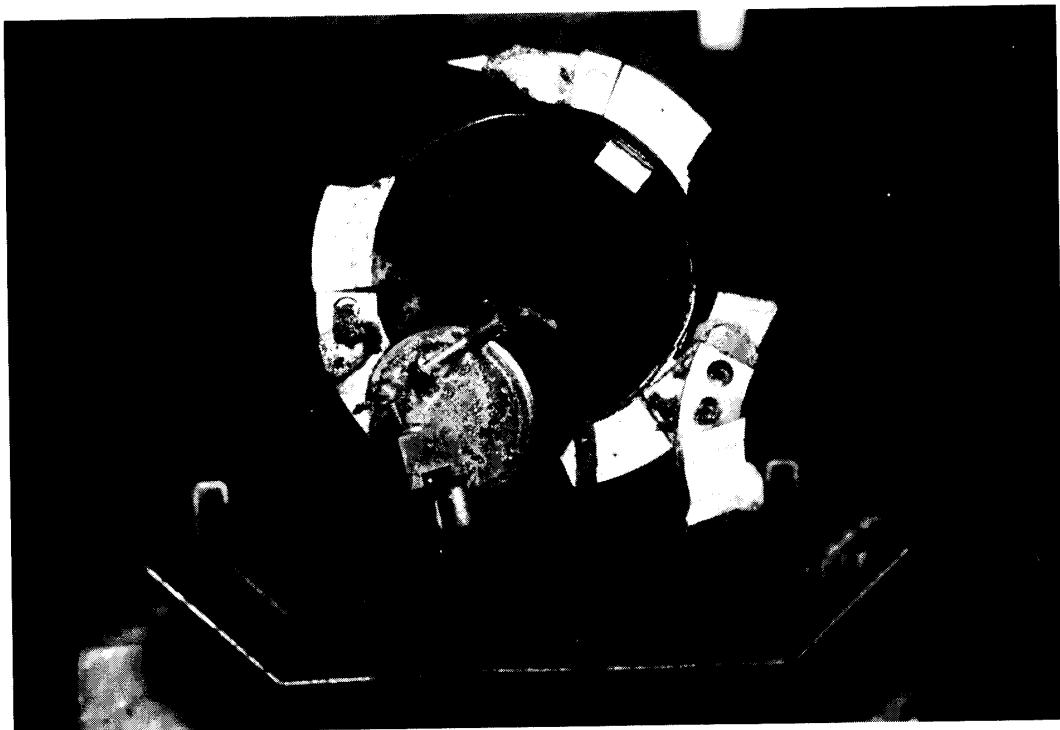
図 28 脱落した刃、ビスの回収
Fig. 28. Recovery of a cutter and screws by using a magnet.

ドリルからのビスの落下は何度か起こった。これにより掘削が不調になることがあったが、掘削不能になることはなかった。この対策として、始業前のドリル各部のビスの増し締めの励行、ドリル降下前での刃やコアキャッチャーの弛みの点検を実施した。また、500時間ごとのドリルヘッド部の分解点検時に、すべてのビスに緩み防止液(ロックタイト)を付けて弛みを防止するようにした。しかし、掘削後半で収縮した孔のリーミングを行っている時に、刃とそのシューがすべて脱落した。リーミングによる微振動のため刃を取り付けているビスが弛
