南極昭和基地建物の木質壁パネル枠材の残存強度調査

Remaining strength of frame material in wooden wall panels of buildings at Syowa Station, Antarctica

要旨: 南極昭和基地で現在使用されている建物の木質壁パネル枠材の残存強度をビスの引抜き試験によって調査した。強度の基準値(初期値)は、昭和基地で調査した枠材とほぼ同じ気乾密度の新材について強度と気乾密度の関係を求めた実験報告(平居ら, 南極資料, 46, 481, 2002)を参照して推定した。残存強度は建物建設後の経過年数に伴って徐々に低下している。また、外壁が直面する方向による残存強度の違いはほとんど見られなかった。更に、今回の調査で用いたビスの引抜き試験から枠材の強度特性を推定した。その結果、構造部材の劣化速度は緩やかであり、現在昭和基地で使用されている建物は設計で要求される構造性能をまだ十分に保持していることが確かめられた。

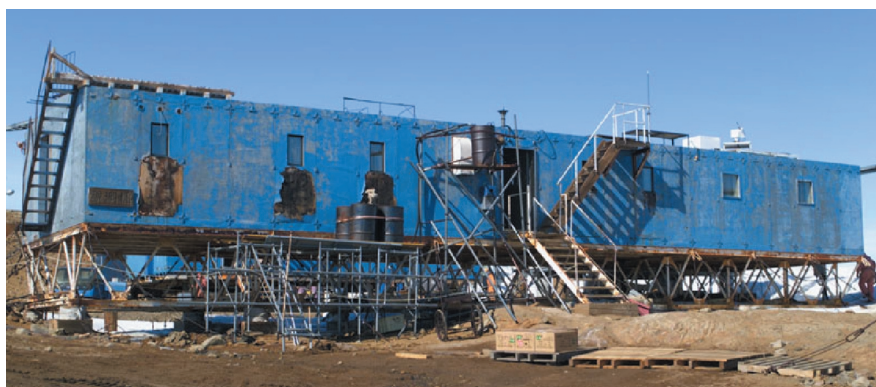
図1 昭和基地の高床式建物；「観測棟」

Fig. 1. A typical floor-elevated building of Syowa Station, "the Observation hut".

昭和基地に建つ建物のほとんどは、図1に示すような木質パネルによる壁構造のプレハブ建築である。屋根、外壁、内壁、床等の建物部品が木質パネルで造られ、これらの面状構造要素を立体的に組み合わせることで建物が成り立っている。パネル相互の結合は結合用金物（コネクター）によって行われる。各パネルの基本構成は、周辺枠材と内部に配される芯材を

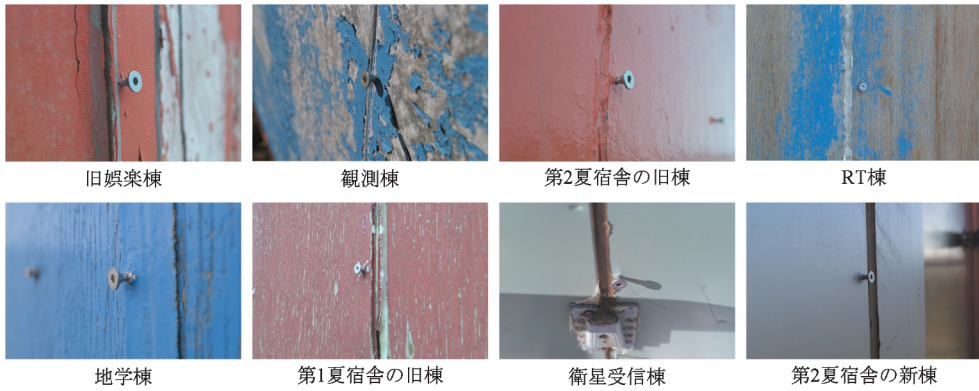
図 4 建物外壁面にねじ込んだビス

Fig. 4. A wood screw penetrating from the surface of an external wall into a panel frame.

測定に使用したビスの寸法を図 3 に示す. このビスは, 全長 70 mm, 胴径 4 mm, ピッチ 3 mm, ねじ切り長さ 62 mm の鋼製品である. 引抜き強度測定では外壁面の所定位置に合板表面からビスを 62 mm ねじ込み (図 4), ねじ込んだビスを図 5, 6 に示すような建研式接着力試験機で引抜き, その時の引張荷重 P (N) と引抜き長さ δ (mm) の関係を求めた. 壁パネ
