南極・昭和基地における清浄大気観測室の設置について

Atmospheric observation room for clean air at Syowa Station, East Antarctica

Abstract: An observatory (19 m^2 inside area) was built for monitoring clean air constituents, such as aerosol particles and ozone, near the core block of Syowa Station. The observatory is located about 300 m windward of the main buildings of Syowa Station to reduce atmospheric contamination from an electric power plant and other station activities. Continuous observations of aerosols and surface ozone started on February 10, 2004. The observatory uses electric heaters and outside cool air to control room temperature at about $20^\circ\text{C} \pm 3^\circ\text{C}$ to avoid self contamination by heating fuel combustion. The observatory has a 6-m height tower for an air inlet system that connects to an aerosol sub-sampling line under constant laminar air flow condition. Comparison of aerosol data between the Kansokutou (Atmospheric Observatory in the main station area) and this new observatory from February 2004 to January 2005 suggests that the effectiveness for monitoring clean air was improved about 10%.

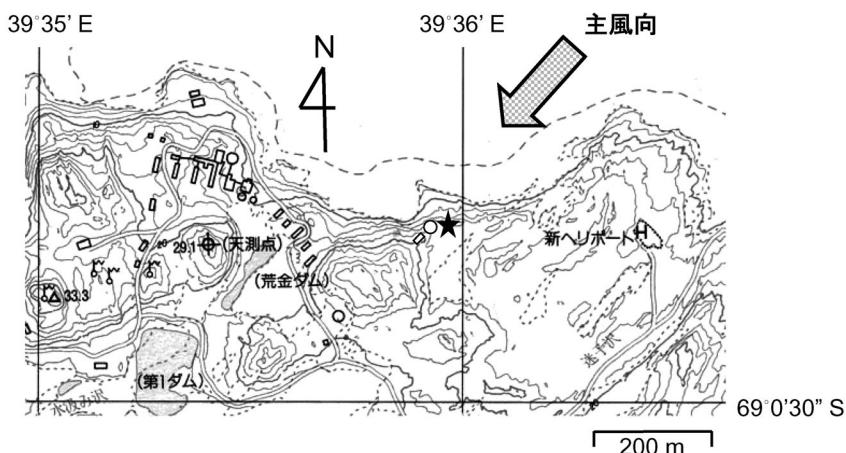
図1 昭和基地配置図 星印がエアロゾル観測小屋
Fig. 1. Map of Syowa Station, East Antarctica. Asterisk represents aerosol observation hut constructed in 2004.

第45次隊が昭和基地に到着後、第44次隊気水圏・橋田隊員や宙空部門関係者、建築隊員を交えて検討の結果、上記の条件を満たす場所として現在の場所を選定した（図1）。選定時には予定地の一部に吹きだまりの雪が残っており、冬季に雪かきが必要になろうと予想されたが、リオメーターからなるべく離れつつインテル施設から近いという条件などを考慮し

て、現在の位置に建設することとなった。エアロゾル観測小屋の位置は、屋根の北東端中央部（屋根スノコのタワー近く）で南緯 $69^{\circ}00.305'$ 、東経 $39^{\circ}35.438'$ 、標高約 16 m、観測棟北東端から約 260 m の距離である。

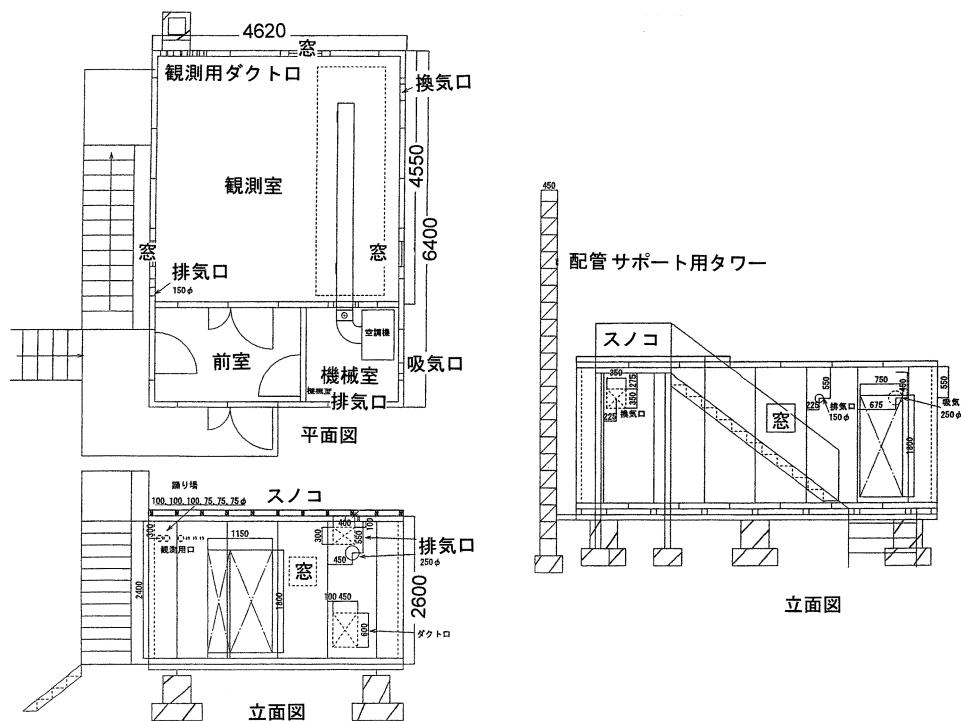
図 2 エアロゾル観測小屋 概略図
Fig. 2. Sketch map of aerosol observation hut.

上記のような仕様を元に、国立極地研究所の観測協力室と相談の結果、図 2 のような概略図として建設の運びとなった。観測室内の内寸は、海峡側 441 cm × 基地側 445 cm である。ドアの寸法は、幅 115 cm × 高さ 180 cm（前室荷物搬入ドアも同じサイズ）で、前室通用ドアが幅 75 cm × 高さ 180 cm である。

図2に示すように、エアロゾル観測小屋の風上側に45 cm角で高さ6 mの配管サポート用タワーを設置した。そのタワー上端に図6のインレット頭部を配置し、直径10 cmのステン

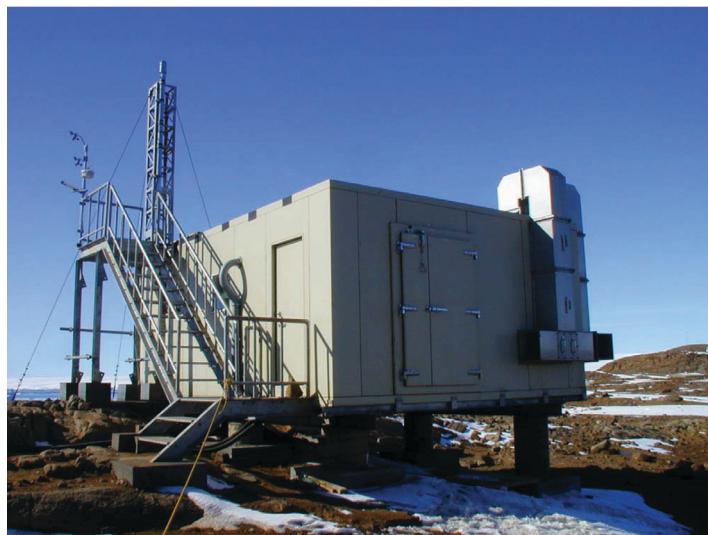
図 3 完成したエアロゾル小屋
Fig. 3. Aerosol observation hut

建設作業は 2003 年 12 月 21 日に基礎の位置だしから始まり、2004 年 1 月 6 日に棟上げ、1 月 25 日に通電と進み、空調機整備、タワー設置、導入管設置、室内整備の後、2 月 10 日の屋上スノコ設置と同時に連続観測を開始することができた。図 3 に、完成後の写真を示す。

エアロゾル観測小屋と観測棟とは、無線 LAN（関西電気/ALJ-LNK300）で結んだ。エアロゾル観測小屋の設置にあたり、無線 LAN を設置できるように、観測棟の屋根とエアロゾル観測小屋のタワーもしくは階段手すりの部分とが見通せるような場所・配置となるように配慮した（図 3 と図 8）。この無線 LAN により、観測棟でエアロゾル観測小屋の各測器の様子（バーチャルネットワークコンピューティング: VNC による）や室内の様子（ネットワークカメラ）の遠隔モニターが可能となり、メンテナンスの手間を簡略化できた。さらに、自動バックアップソフト（GetNetDat）を用いて、各計測用 PC から観測棟に置いたエアロゾルデータサーバー（Shiro）へデータを定期的にバックアップした。2004 年 3 月からインテル通

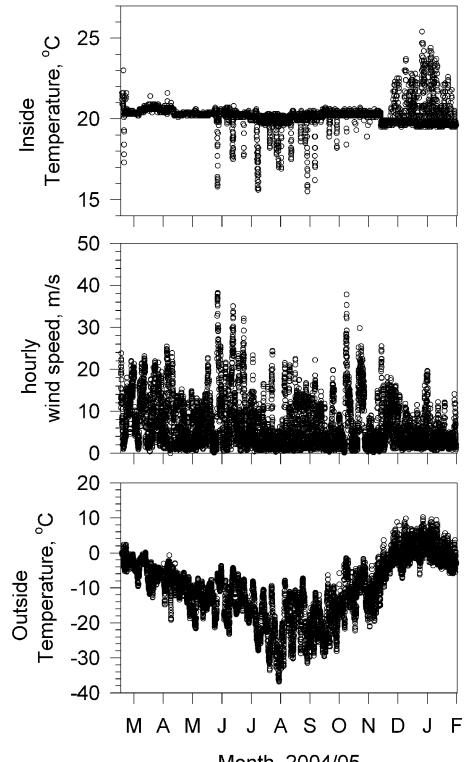
図 4 に示したのは、2004 年 2 月 19 日から 2005 年 1 月 31 日までの観測小屋室内気温、気象棟で測定した風速、屋外気温である。室温が下がっている時は風速の強い時である。気温が高めでも風速が 20 m/s を超えるブリザード時に、室温が低下する傾向にあった。

図 4 2004 年 2 月～2005 年 1 月にかけてのエアロゾル観測小屋の室内気温と、屋外風速（気象棟）、屋外気温

Fig. 4. Room air temperature in the hut, wind velocity by meteorological section, and outside air temperature at the hut for 2004.

一方、夏の快晴弱風時には、天井や壁面の日射加熱により室温が 20°C を超てしまうが、かろうじて 30°C は超えていない。今後、エアロゾル凝縮核測定装置の上限温度を超えるようならば、空調機のプログラム制御の変更が必要かもしれない。また、空調システムは當時稼働しているので、空調ファンベルト（年に1回の交換）やモーターなどに定期的な点検・保守が必要である。

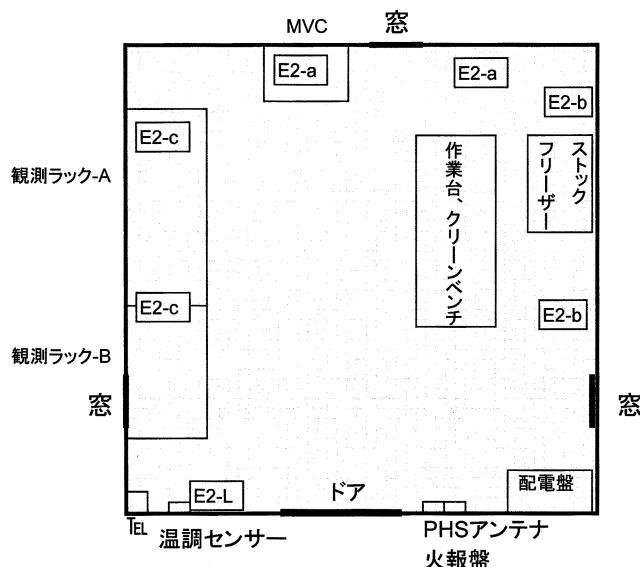
ラックの配置などと一緒に、観測室内のコンセント配置図を図5に示す。コンセントはE2-Lを除いて天井に設置されており、壁を有効に利用できるよう配慮した。E2は観測用の電源2口コンセントの位置を示し、a~cはブレーカーの系統（a: オングル海峡側、b: 迷子沢側、c: 基地主要部側）を示しており、それぞれ15 Aの容量を持つ。E2-Lは照明や床掃除用コンセントの系統で前室と観測室に1つずつ配置し、これも15 Aの容量になっている。このほか、配電盤には屋外コンセント用に未使用の20 Aのブレーカーがある（2005年1月の時点では屋外へ未配線）。なお、配電盤の100 V用の主ブレーカーの容量は75 Aである。

図 5 観測室内コンセント配置
Fig. 5. Arrangement of electrical connection

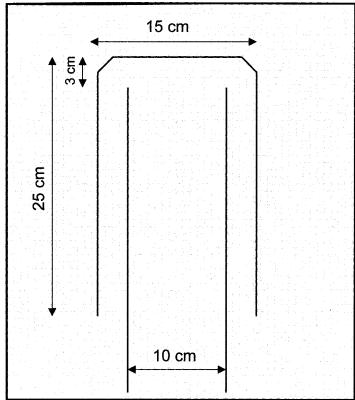
図 6 インレット頭部
Fig. 6. Head of aerosol inlet system

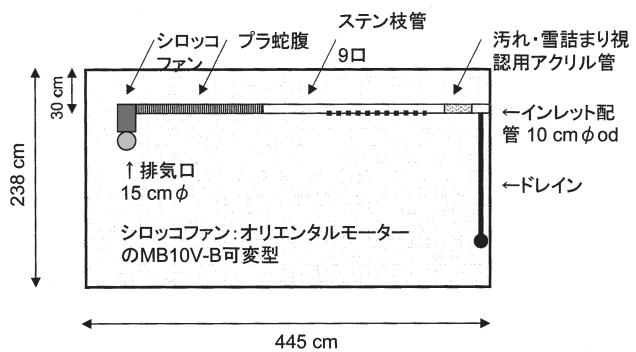
図 7 導入管の室内部分
Fig. 7. Inside part of inlet system

レス配管で室内に試料大気を導入した。インレット部分まで、タワー基部の地面からは 6.6 m になる。室内では図 7 のようなドレイン、雪詰まり監視用のアクリルパイプ、試料大気分取用のホースニップルを設け、試料大気は風量可変のシロッコファン（オリエンタルモーター、MB10V-B）で吸引・排気した。第 45 次隊（2004 年度）は一日 1 回の頻度でインレット配管内の風量と温度を記録した。小型の熱線式風速計を配管内に挿入していたが、7~9 月の寒冷期にはパイプ内の温度が -10°C を下回り、風速を測定できないことが多かったが、導入管内の風速がおおむね $2\sim3 \text{ m/s}$ を保つようにシロッコファンを調節していた。第 46 次隊（2005 年度）の観測では風量と温度をパーソナルコンピュータ（PC）に自動記録している。

大気の導入管（3.4節）での図7に示したように、エアロゾル観測用の外気は、インレットを通して鉛直部分が3.5m、L字を一つ挟んで水平部分が約3m室内に伸び、そこに各測器用の取り出し口を付けている。導入管内の風速は2ないし3m/sである。図13に示したのは、インレットから導入管を経て室内の観測機器（YGK・TD100）に至る間の粒子損失の測定結果である。測定には携帯型粒子計測装置（リオン・KR12）を用いた。まず、室内で導入管からの試料大気の同時測定で機差補正用のデータを得て、その後、室外でKR12による外気中の大気エアロゾル粒径分布を測定した。室外で測定したKR12の値を機差補正用のデータを元に換算し、同時に室内で得られたTD100の値と比較した。図13でKR12と表示されているデータは、室外で得られた値に機差補正を施した値である。図13の観測時は屋外の湿度が50%以下と低く、しかも1ミクロン以上の粒子数も100箇/l以上で、この比較に適していた。直径0.3と0.5, 1.0, 2.0μm以上の粒子数について検討したが、それぞれ6, 7, 12, 13%の損失に留まっていた。1ミクロン以上の粒子ほど若干損失が増えるのは、インレットやL字の部分での慣性衝突や重力沈降などによるためと考えられるが、実測でこの程度の損失であれば、観測に支障がないと判断できる。

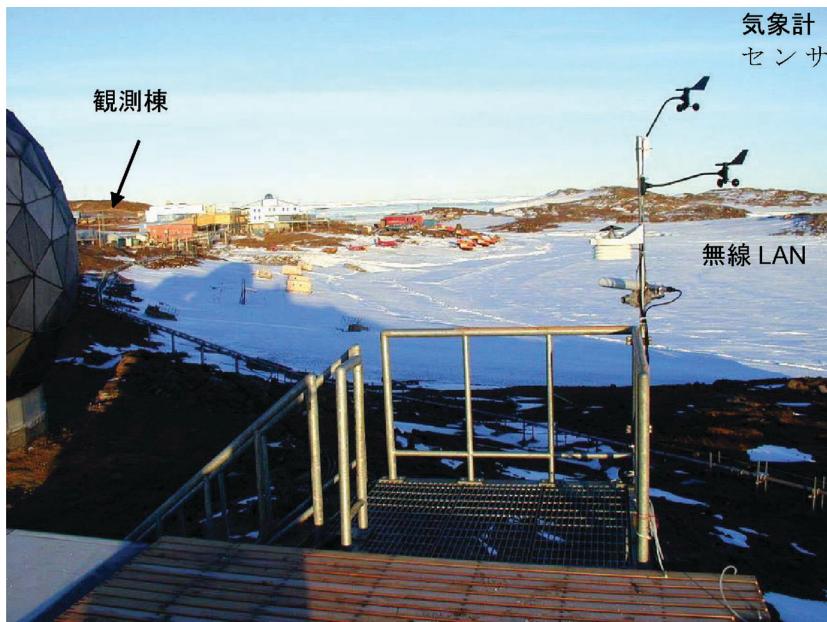
図 8 エアロゾル観測小屋の階段上部から基地主要部を望む
Fig. 8. View from aerosol observation hut to the central area of Syowa Station.

エアロゾル観測小屋の気象要素概略を把握するために、屋上階段の手すりを利用して簡易気象計（風向・風速・気温・湿度・気圧、Davis 製）を設置し（図8）、室内の PC にデータを収録した。2004年2月19日から5月22日までの3カ月間について、図12に気象部門の観

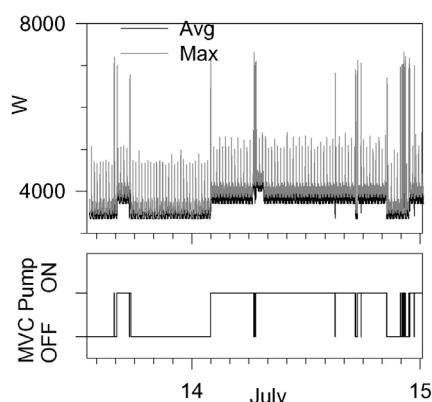
図 9 一分間平均消費電力とピーク電力
Fig. 9. 1 min average and peak usage of electricity.

ピーク電力、風向・風速により大気サンプリングをコントロールする MVC サンプリング装置のポンプ電源のオン/オフの状況を示す。この期間中の施設使用電力はおおよそ 3.3~3.8 kW の消費電力であり、MVC のポンプがオフの時には 3.3 kW、オンになると 3.8 kW に平均消費電力が増えている。MVC はポンプ 2 台と電磁バルブ四つを同時に制御しており、サンプリングの開始瞬時には 7 kW 程度のピーク消費電力の増加となっていた。7月 14 日 7 時 (UT) 頃に見られる平均電力の増加は、日常点検のために室内蛍光灯を点灯したためである。また、ピーク電力が細かく振動しているのは、主として室内空調機の排気ファンのオン/オフによるものと思われる。施設として電力を常時消費しているのは、暖房の加熱器 (200 V, 6 A), 室内循環用送風機 (200 V, 1.8 A) なので、これだけで 1.56 kW になる。MVC のポンプがオフの場合には総消費電力が 3.3 kW なので、1.74 kW が照明以外の観測機器とノート型 PC の消費電力ということになる。

図 9 は、2004 年 7 月 13 日から 15 日にかけて記録した観測施設の 1 分間平均消費電力と

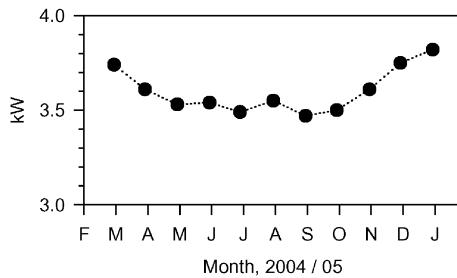
図 10 エアロゾル観測小屋の月平均消費電力
Fig. 10. Monthly mean usage of electricity at aerosol observation hut.

図 10 には、2004 年 3 月から 2005 年 1 月までの月平均消費電力の推移を示した。2004 年 2 月は 10 日から連続観測に入ったが、すべての観測項目が立ち上がったのは 21 日の計画停電後だったので、この図からは除いてある。ここに示した月平均消費電力は、月ごとの積算電力計の差と経過時間から 1 時間あたりに換算した値である。これをみると、冬季に消費電力が少なく夏季に多いことがわかる。観測項目は通年で変わらない。空調設備 (3.2 節) で述べたように、冬季には排気ファンの稼働頻度が低く、夏季には高くなるので、冬と夏の 300 W 程度の差は排気ファンの稼働時間の差に応じていると考えられる。

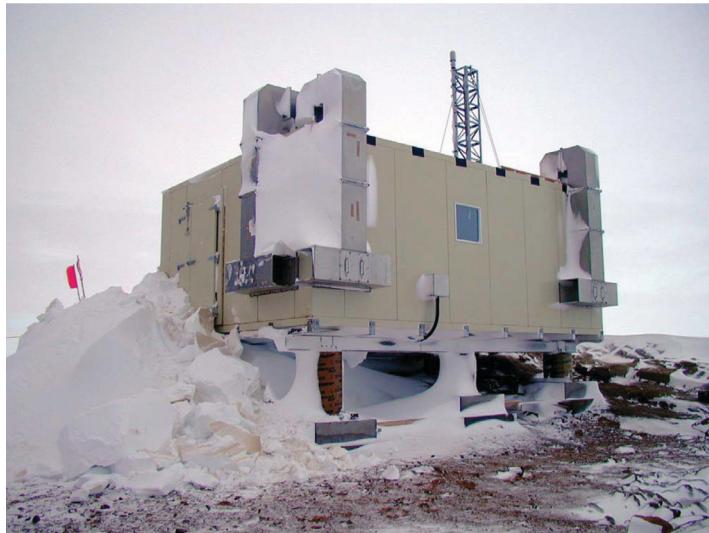
図 11 2004 年 5 月 30 日のエアロゾル小屋における風下側ドリフト

Fig. 11. Snow drift at the hut on May 30, 2004.

ブリザード時の風向にもよるが、2004 年 5 月下旬の A 級ブリザードでは一夜にして空調排気ダクト (南西側、図 11 左側) が埋まってしまった。建物の南東側は高床になっているので、建物の床下に風が通るようにダクト近辺の床下を除雪しておくと、小さなブリザードでは埋まり難かった。空調ダクトが埋まって内部に雪が入り込むと、室内の空調機にも雪が

入って故障の原因となりかねないので、吸気側のダクト（南東側）が埋まらないように注意が必要である。また、排気ダクトの上部が解放されていた時には、排気ダクトの内部に雪が堆積して室内空調機に雪が侵入していたので、それ以後は上部入り口を毛布でふさぎ、雪が入らないようにした。第46次隊では積雪量が多かったため、頻繁な除雪にも関わらずブリザードの度にダクトがドリフトに埋もれていた。エアロゾル観測小屋の立地条件が吹きだまりのできやすい地形にかかっているので、空調設備の吸・排気ダクトや大物ドア周辺にドリフトが付きやすい。ダクトの形状や取り付け位置などは今後の改善が必要と思われる。

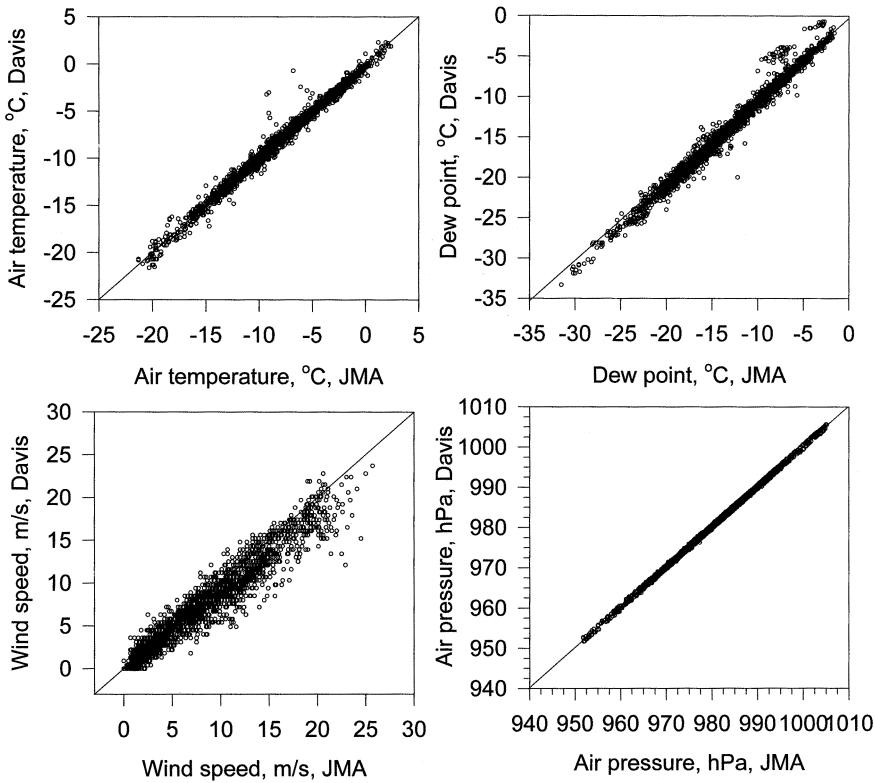
図 12 2004 年 2 月 19 日から 5 月 22 日の期間における、気象棟とエアロゾル観測小屋の気象データとの比較

Fig. 12. Comparison of meteorological data between Davis meteorological instrument at the hut and JMA instrumentation at the main atmospheric observatory in the main station area during February 19 to May 22, 2004. Air pressure is not corrected for sea-level.

測値との比較結果を示す。風速や風向ではばらつきが大きめであるが、他の要素についてはほぼ一致した。気温がエアロゾル観測小屋で高めに出るのは、弱風時の日射の影響であると考えられる。

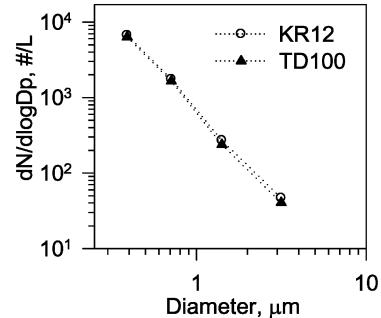
図 13 エアロゾル観測小屋のインレットから導入管を経たエアロゾル粒径分布（室内のTD100で測定）と、屋外大気（KR-12で測定）との比較（2004年11月27日、0712~0740 LT）

Fig. 13. Aerosol size distributions in the outside air (measured by using KR-12) and in the air (measured by TD100) through the inlet system at 0712~0740 LT on November 27, 2004.

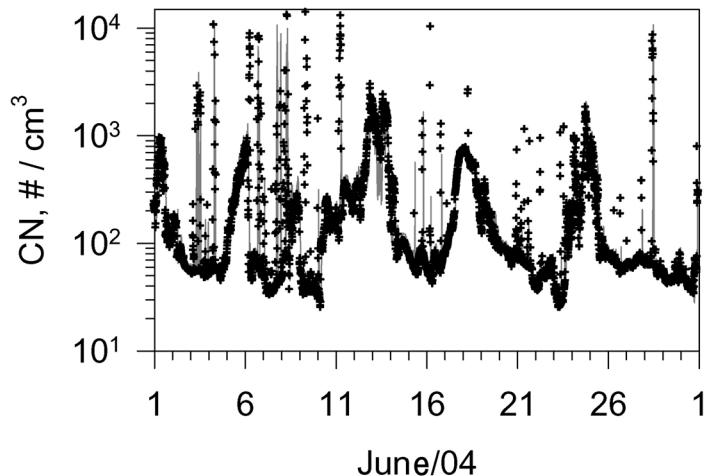
図14は、凝縮粒子カウンター（TSI・CPC3010）で測定した10nm以上の凝縮粒子（CN）数濃度について、エアロゾル観測小屋と観測棟における同時観測結果を示したものである。CN濃度に急激な増加が見られる場合、特に冬季には、内燃機関からの排気ガスの影響を受けていると考えられる。図14でスパイク状に濃度が急増している場合がその汚染にあたる。エアロゾル観測小屋と観測棟とで、同時に汚染を観測している場合もあれば、どちらか一方のみに汚染が見られる場合もある。同時に汚染を観測する時は、西風の場合が多かった。これは、基地主要部からの排ガスによると思われる。どちらか一方に汚染が顕著に現れる状態としては、風速がほぼ無風の場合や（発電棟など基地主要部から排ガスの影響が観測棟では

図 14 エアロゾル観測小屋（線グラフ、グレイ）と観測棟（黒十字）における
2004 年 6 月の CN 濃度の比較

Fig. 14. Example of time variation of condensation nuclei (CN) concentration in June 2004.
Gray line: the hut, black cross: Atmospheric Observatory in the main station area.

より強い), 風上での車両排気ガスなどの影響が考えられる。昭和基地の主風向が北北東から北東方向であるため, 観測棟の場合には, すぐ風上の道路や北の浦での車両の影響を受けやすい。

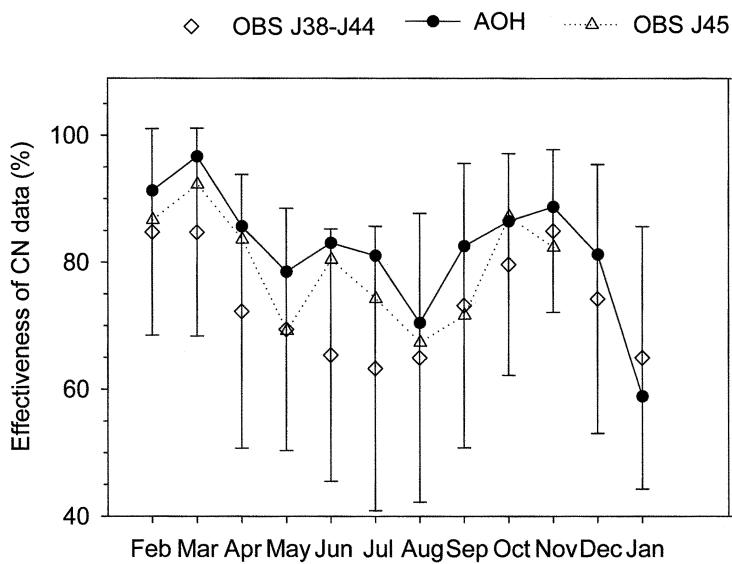
図 15 凝縮粒子数濃度データの月平均有効率

Fig. 15. Monthly average of data effective rate for condensation nuclei (CN). OBS and AOH represent data obtained at atmospheric observatory in the main station area and at the aerosol observation hut, respectively. Jxx denotes JARE expedition number.

図15にCN濃度の月平均有効率の季節変化を示した。これは, CN濃度の1分値を元に, 10分間の相対標準偏差が10%以上なら汚染データとして棄却した場合の有効率である。ダイヤ印は第38次隊(1997年)から第44次隊(2003年)までの期間について観測棟で観測されたデータの月平均値と標準偏差を示し, 三角印は第45次隊(2004年)の観測棟, 黒塗り丸印が第45次隊のエアロゾル観測小屋での値である。第45次隊の観測棟での観測は12月19日までのため, 12月の値は含めていない。第45次隊のデータで, エアロゾル観測小屋の1月に有効率が著しく低いのは, 物資輸送のため基地の風上に「しらせ」が滞在していたことによる。

月平均有効率は, 三つのカテゴリー共に5~8月の冬季と, 12~1月の夏季に低下していた。これはCO₂やエアロゾル観測について明らかにされているように(Nakazawa *et al.*, 1991; 松本, 2001), 風が弱い時期に基地活動の影響を受けやすくなるためと考えられる。

観測棟における結果について第45次隊(△, 2004年)とそれ以前(◇, 1997~2003年)とを比べると, 3~4月, 6~7月, 10月で平年より有効率が高めであった。これは, 第45次隊の夏季から海水状態が著しく悪く, 北の浦での車両や航空機の活動頻度が少なかったためだろう。一方, 第45次隊の観測棟とエアロゾル観測小屋とを比較すると, 10月は同程度の有効率であったが, その他の比較できた月についてはすべてエアロゾル観測小屋で有効率が高く, 有効率の上昇は数%~11%(9月)であった。このように, エアロゾルの観測としては, エアロゾル観測小屋を設置したことによって, 基地活動による汚染の影響を大きく低減させることができた。
