EL ÍNDICE HIDROGEOMORFOLÓGICO COMO HERRAMIENTA PARA LA GESTIÓN DEL TERRITORIO FLUVIAL. CUENCA DEL ARROYO SAN BERNARDO, ARGENTINA

ANTONELA VOLONTÉ¹

VERÓNICA GIL²

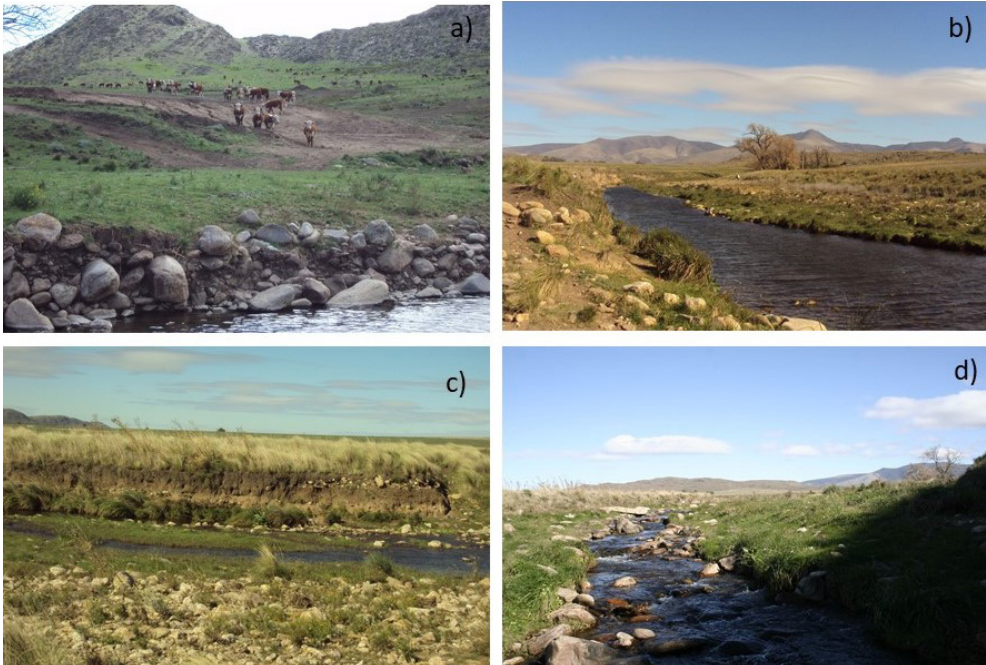
sólido llega al sector sin ningún tipo de retención de aguas arriba pudiendo ejercer la función de movilización y transporte. En el terreno se observó que la granulometría y morfometría son acordes con las características de la cuenca y del tramo fluvial (fig. 2).

Fig. 2 – Características del primer tramo de la cuenca media de la ScSB, a) actividad ganadera extensiva, b) y c) vegetación herbácea predominante de la cuenca media y terrazas sobre una de las márgenes del curso principal, d) material sedimentario en el canal. Figura en color disponible en línea.

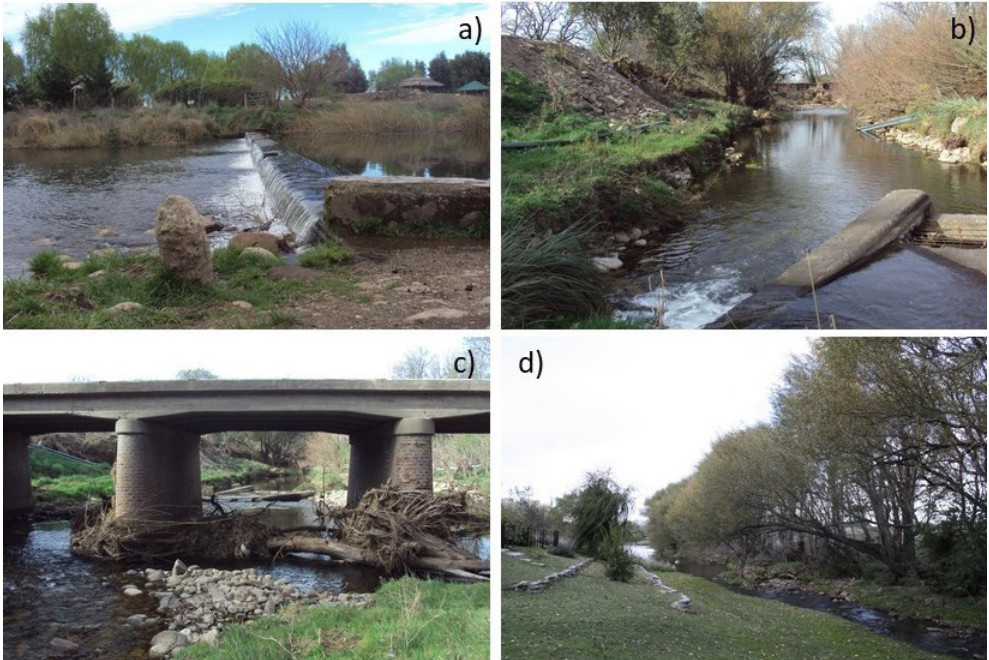
Fig. 3 – Intervenciones antropogénicas en la cuenca baja, a) dique transversal al curso principal, b) y c) elementos antrópicos (escombros) y restos de vegetación, d) uso de suelo para residencia. Figura en color disponible en línea.

La calidad funcional del sistema (a) se considera “buena”. Con respecto a la naturalidad del régimen del caudal, este se ve alterado debido a la presencia de un dique (23m de ancho y 70cm de alto) que actúa como embalse de agua con fines recreativos y una desviación realizada por los habitantes del barrio para canalizar el agua durante las crecidas. Los diques longitudinales constituyen elementos negativos para la calidad hidrogeomorfológica del río, por cuanto dificultan la funcionalidad natural de desborde. Estas intervenciones generan una variación en el caudal circulante, pero se mantienen bien caracterizado el régimen estacional del caudal, restándole cuatro puntos al valor inicial. La disponibilidad y movilidad de sedimentos se ve afectada por la presencia del dique y el crecimiento de especies arbóreas y arbustiva sobre las márgenes del canal. Estas alteraciones son leves, restándose un punto al valor inicial. La funcionalidad de la llanura de inundación también se ve afectada debido a la presencia de edifica-

ciones y al mismo proceso de urbanización que se viene desarrollando en el sector. Esto reducen la funcionalidad natural de manera puntual, restándole un punto al valor ideal.

Se desprenden del análisis algunas propuestas para mejorar la calidad de uso. En el caso de la ScSB es necesario regular la ocupación de la línea de ribera en la cuenca baja, naturalizando este espacio como así también el cauce, incrementando el territorio fluvial. Deberían retirarse de las orillas los obstáculos que dificultan la movilidad lateral y actúan reteniendo el agua y los sedimentos. La dinámica hidrogeomorfológica debe ser un valor que proteger a sí mismo y un aspecto clave en la valoración del estado ecológico.

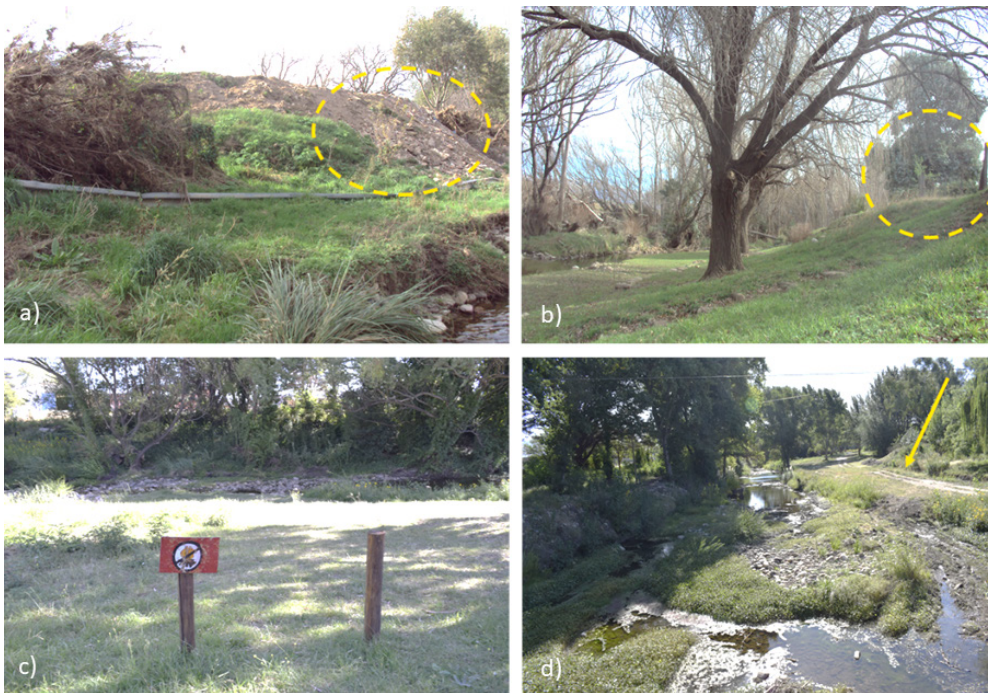
La continuidad y naturalidad del lecho, así como los procesos longitudinales y verticales se ven afectados también por la presencia del dique. La existencia de esta infraestructura transversal embalsa más del 50% de la longitud del sector por lo tanto se le restan tres puntos al valor de referencia. El último parámetro de este bloque es la naturalidad de las márgenes y de la movilidad natural, la cual se ve afectada por la presencia de elementos antrópicos en las márgenes (escombros, vías de comunicación, cartelería) lo cual restan un punto al valor de referencia (fig. 4).

Fig. 4 – Intervenciones en la naturalidad de las márgenes en la ScSB (segundo tramo): a) presencia de escombros, b) el inicio de los loteos sobre parte de la llanura inundable, c) la instalación de cartelería, y d) la proximidad de las vías de comunicación. Figura en color disponible en línea.

La calidad de las riberas (c) es un parámetro importante debido al papel hidrogeomorfológico de la vegetación de ribera en el filtrado de los procesos fluviales, disminuyendo la velocidad de la corriente, favoreciendo la sedimentación diferencial, reforzando y estabilizando las orillas. En el tramo analizado la calidad es “buena”. La continuidad longitudinal se ve interrumpida por un uso de suelo urbano, estas discontinuidades son permanentes y afectan entre el 15% y el 25% de la longitud total de la ribera. Esta condición le resta tres puntos al valor inicial. El ancho del corredor ribereño se ve reducido por la presencia de la urbanización y actualmente se halla entre el 60% y el 80% de la anchura potencial (menos dos). Con respecto al último parámetro, la antropización de las riberas ha favorecido al aumento de especies alóctonas, ornamentales en algunos casos, alterando la composición florística propia de esta área. Además, en este tramo se observó la extracción/recolección de madera muerta y uso de suelo recreativo. Todas estas actividades alteran la estructura en más de un 50%, restándole tres puntos al valor inicial. El puntaje total de este bloque es 22 puntos.
