PRACE REMONTOWE I KONSERWATORSKIE NA ZAMKU W OJCOWIE W LATACH 2018–2019

Restoration work at Ojców Castle in 2018–2019

Abstract. The article is a short report on the restoration work carried out at Ojców Castle in 2018–2019. The works, conducted after many years of neglect, included the renovation of the gatehouse and the tower, as well as adaptation of the latter for visiting. During the work some extensive architectural and archaeological surveys were introduced.

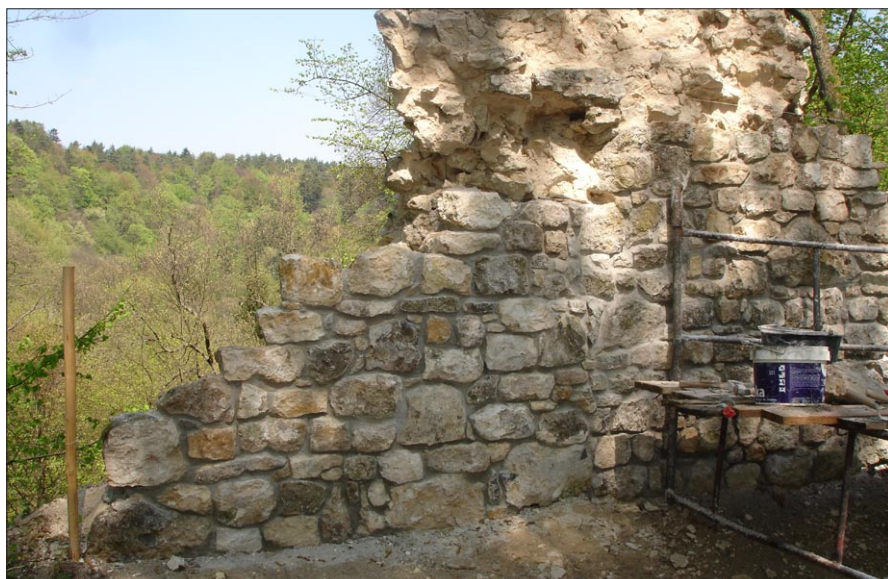
Ryc. 4. Fragment muru obronnego od strony północnej podczas prac naprawczych w 2006 r.
Fot. M. Bicz-Suknarowska

Fig. 4. Fragment of the curtain wall on the north side during restoration works in 2006. Photo by M. Bicz-Suknarowska

Następne prace remontowe zrealizowano w latach 2006–2007. Katastrofalny stan obronnych murów obwodowych sprawił, iż rozpoczęto je od naprawy ich północnego odcinka, przemalowując najbardziej narażony na zniszczenie (Bicz-Suknarowska, 2007), znaczny jego fragment (ryc. 3, 4). W roku 2006 wykonano też najpilniejsze prace zabezpieczające w budynku bramnym. Jego ściana północna wykazywała znaczne uszkodzenia wątku spowodowane przeciekami wody z wyższego poziomu, czyli fragmentu wapiennej skały znajdującej się na styku z piętrzem bramy. Prace pod nadzorem badawczym,

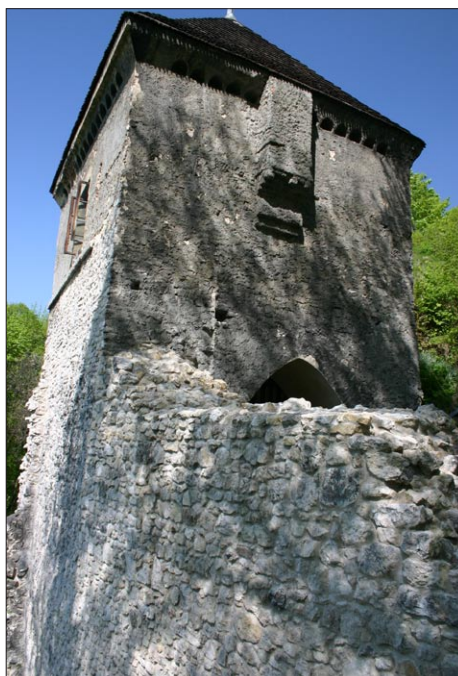
Ryc. 8. Brama wraz z przyległym odcinkiem muru obwodowego, widok od południowego wschodu. Fot. M. Wojenka

Fig. 8. The gateway with adjacent section of curtain wall, view from south-east. Photo by M. Wojenka

architektonicznym i archeologicznym doprowadziły do odsłonięcia reliktu dawnych schodów do izby na piętrze budynku (ryc. 5) oraz dostarczyły informacji o czasie, w jakim wykonano przemurowanie wspomnianej ściany w parterze bramy (Bicz-Suknarowska, 2007). Przemurowanie to wykonano w XIX wieku z użyciem ciosów kamiennych z rozebranej górnej części wieży (ryc. 6). Przywrócono także właściwe odwodnienie przy górnym fragmencie bramy od strony północnej, co zabezpieczyło dolną część ściany bramy przed zamakaniem i niszczeniem wątku muru związanym z tym efektem. Wykonano także nowe drewniane schody prowadzące do izby na piętrze, gdzie znajduje się ekspozycja związana z historią zamku. Równocześnie wyeksponowano fragment pierwotnych schodów kamiennych (ryc. 7). W czasie tego etapu prac przemurowano także fragment muru obronnego na styku z budynkiem bramnym (ryc. 8).

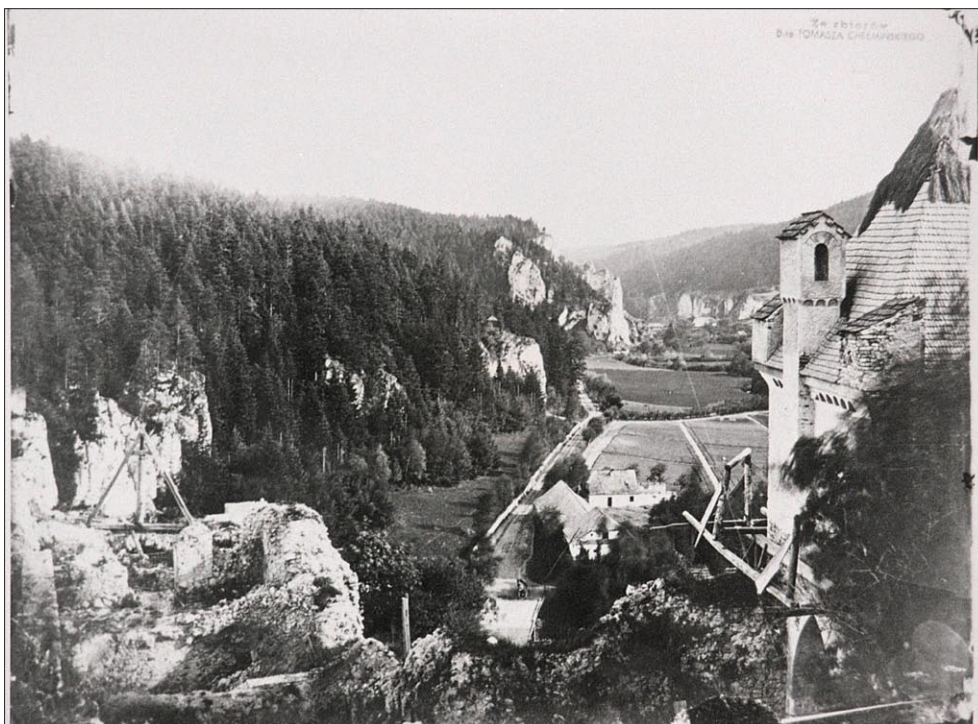
Ryc. 14. Budynek bramy od strony północno-wschodniej na fotografii Karola Beyera z lat 1860-tych. Ze zbiorów Ojcowskiego Parku Narodowego.

Fig. 14. The gatehouse in a photograph by Karol Beyer from the 1860s, view from the north-east. From the archives of the Ojciec National Park.
