Geomorfología, ascenso del nivel del mar y evolución de la línea de costa: Análisis en el Golfo de Morrosquillo

Danna Lucia Anaya Causado

Universidad del Norte
Área de Ciencias Básicas, Departamento de Física y Geo-Ciencias
Barranquilla, Colombia

2021

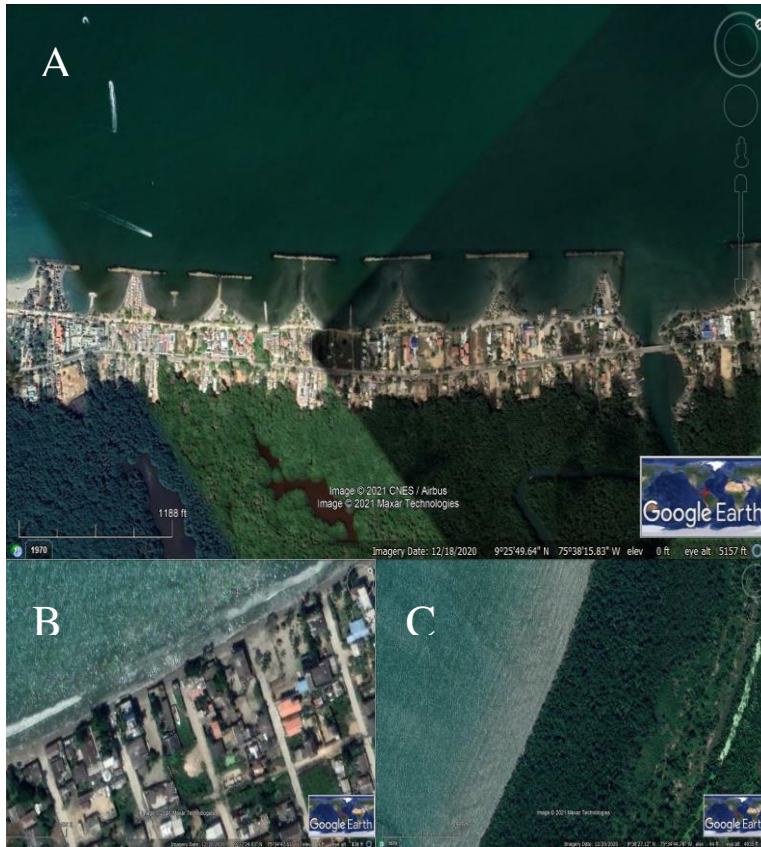
Figura 3. A) Estructuras ubicadas en la zona sur del golfo con el objetivo de mitigar la erosión costera. B) Zona de Tolu en la cual se evidencia que las construcciones se encuentran muy cerca de la línea de costa. C) Partes de la ciénaga de la Caimanera en la cual el manglar está en contacto directo con el agua salada.

El litoral del golfo está compuesto principalmente por sedimentos aluviales sin diferenciación, con una composición de arenas, gravas y guijarros con intercalación de arcillas y un espesor de 15 m aproximadamente de aluvión (Granados, 1988). Por otro lado, el transporte de sedimento del golfo es principalmente de arenas, teniendo como origen la punta de San Bernardo en la parte Norte del golfo hasta la boca del Francés y la Bahía de Cispatá hacia Tolú (Franco et al., 2007). En relación con las características geomorfológicas, el área entre Tolú y Coveñas está clasificada como una llanura costera constituida por una planicie aluvial plana a levemente inclinada. También presenta franjas de manglar y lagunas costeras, cordones litorales y antiguas barras litorales que cuentan con playas de máximo 10 m de ancho. Estas playas presentan procesos erosivos, con un déficit de sedimento en época de poco oleaje entre punta Bello y la boca de la Ciénaga de la Caimanera. La evolución histórica de esta línea de costa ha presentado un retroceso generalizado de aproximadamente 160 km entre el periodo de 1938-2005 (Correa et al., 2007). En consecuencia, esta zona se describe como un litoral principalmente transgresivo, en el cual las playas están desapareciendo rápidamente (Invemar, 2003; Correa & Vernet, 2004; Rangel & Posada, 2006, Correa et al., 2005; Correa & Morton, 2006, Correa et al., 2007). La parte sur del Golfo de Morrosquillo está caracterizada por intervenciones antrópicas, tales como edificaciones importantes y construcciones de carreteras, lo cual, ha contribuido a la erosión histórica, alcanzando una reducción neta de 30 m aproximadamente. Este retroceso costero ha sido mitigado parcialmente con estructuras como espolones simples, espolones en T y muros de contención

(Figura 3). Por otro lado, en la parte norte del Golfo, desde Tolú hasta Berrugas se ha producido un adelgazamiento de playas a velocidades estimadas entre 0.5 y 1 m/año (Correa et al., 2007). Para Correa (2014) hay cuatro factores principales que están contribuyendo a la erosión de la zona de estudio, siendo estos el deterioro de los ecosistemas de manglar, la falta de infraestructura adecuada para prevenir la erosión, el cambio del delta del río Sinú que contribuyó a la reducción del aporte de sedimentos y el aumento del nivel del mar. La zona entre punta Bello y punta la Caimanera se encuentra clasificada geomorfológicamente en terrazas marinas y fluviales, cordones litorales y playas angostas con grado medio de erosión. Adicionalmente, se localiza una zona de influencia actual y antigua del río Sinú y una planicie aluvial activa del mismo (Figura 2) (Barreto et al., 1999).

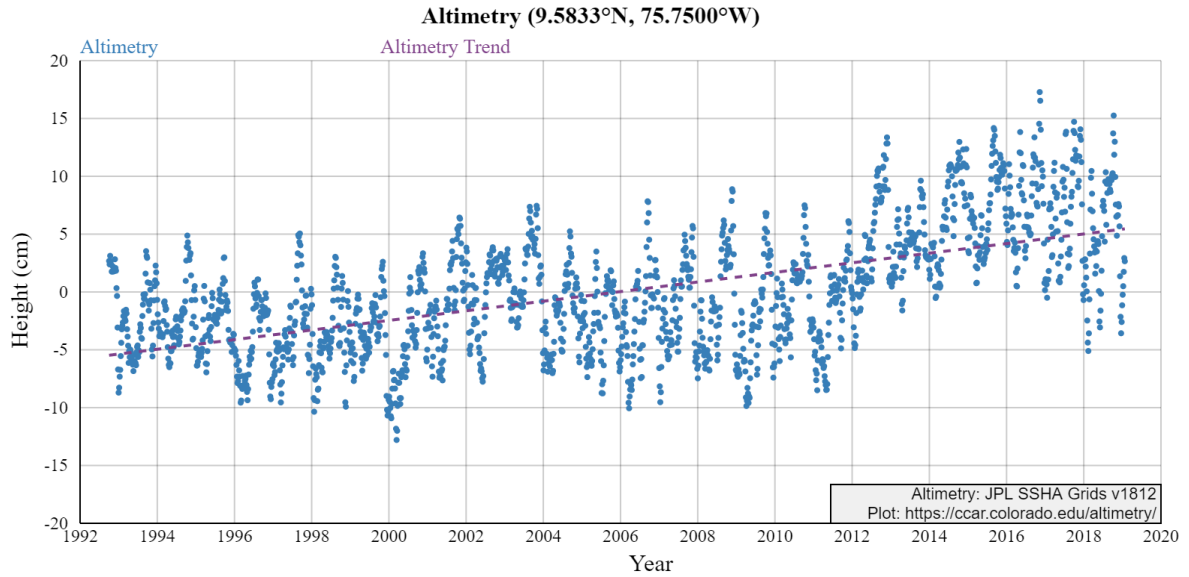
Figura 4. Serie de tiempo de la base de datos sobre el ascenso del nivel del mar en el Golfo de Morrosquillo (1992-2019).

El ascenso del nivel del mar se estimó a partir de los datos de Caldwell et al. (2015). Esta base de datos cuenta con datos del nivel del mar cada 5 días, desde 1992 hasta el 2019, (**Figura 4.**), en el Golfo de Morrosquillo (9.58N, -75.75W). Se realizó un promedio del nivel del mar para ciertos períodos de tiempo (**Tabla 4**) lo que permitió analizar cómo el ascenso del nivel del mar influye en el retroceso de la línea de costa y evaluar la aplicabilidad de los distintos modelos y los diferentes escenarios de evolución morfológica que se presentan en la zona de estudio.
