**INFORME DE PRÁCTICA PROFESIONAL  
SUPERVISADA**

**JEFE DE OBRA: GESTIÓN Y PRODUCCIÓN  
OBRA BASICA Y PAVIMENTACIÓN DE R.P. E-52  
TRAMO: LA TORDILLA –LA PARA (R.P. N° 17)**

**Carrera:** Ingeniería Civil – Plan 2005.

**OCTUBRE 2019**

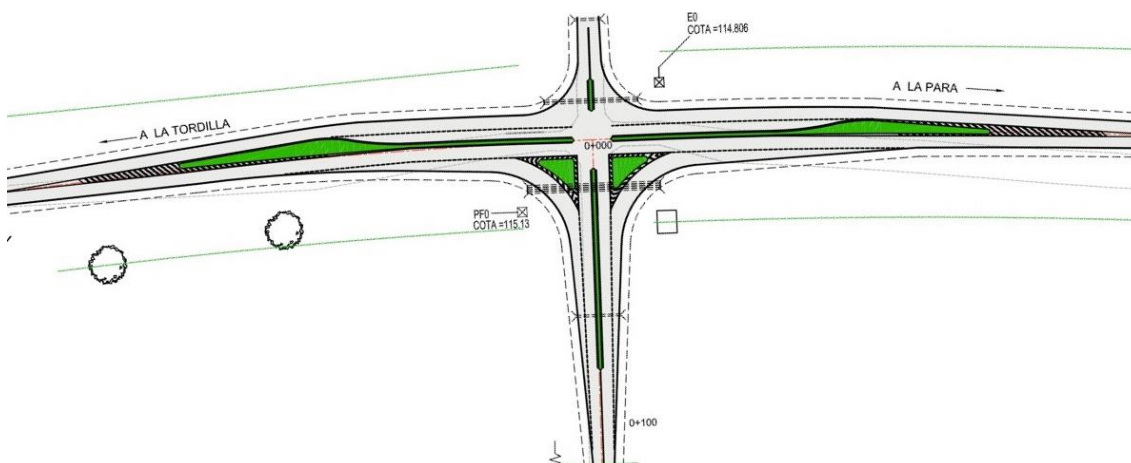
Está previsto, la ejecución de una Intersección en "T" canalizada en la intersección del tramo con el Acceso a Toro Pujio, para lo cual también se prevé el traslado de 310 metros de Línea de Media Tensión aproximadamente, en la zona de la intersección.

Figura 1-3: Intersección en "T"

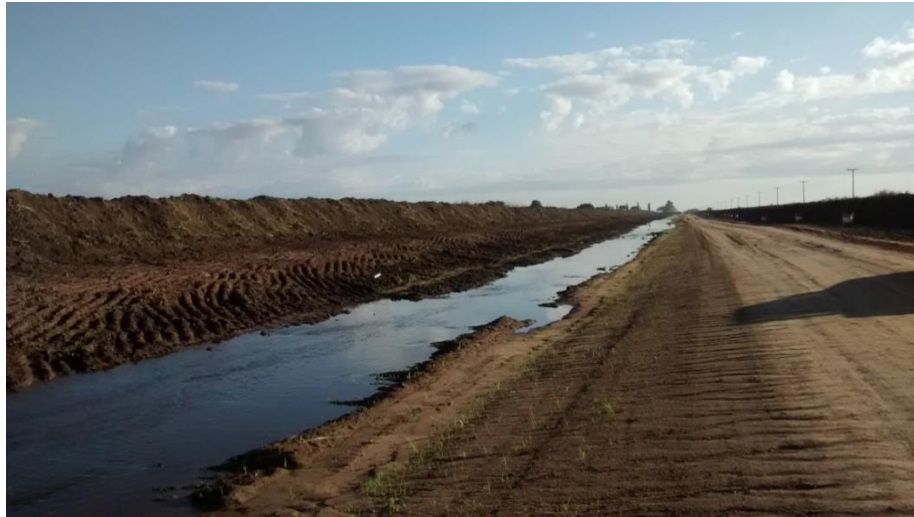
Del análisis de las cartas del I.G.N. se observaron escasos cruces por la traza, habida cuenta de la configuración de las líneas de escurrimiento prácticamente paralelas al desarrollo del tramo, de manera tal que los excedentes pluviales se conducen por las cunetas razón por la cual se prevé, en sectores particulares, la ejecución de dichas cunetas con el criterio de que cumplan la función de lagunas de retención complementadas con la construcción de las alcantarillas laterales, de acceso a las propiedades o en los cruces con caminos vecinales, como dispositivos de control o aforo en el manejo de los caudales.

**Figura 1-7: Escurrimiento Superficial Durante la Construcción**

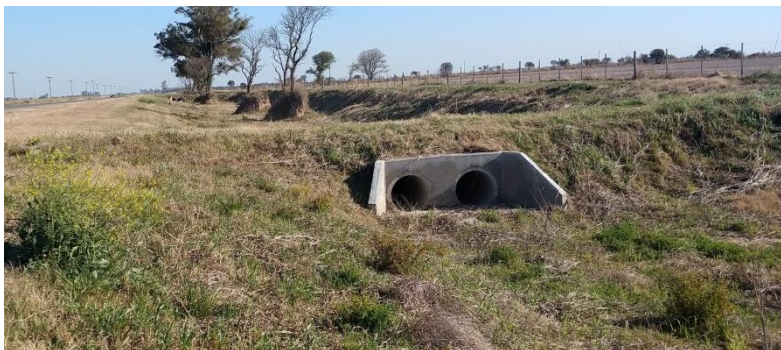
En función del criterio mencionado, se prevé la construcción de alcantarillas transversales a los fines de aliviar o compensar el escurrimiento por cunetas y efectuar la descarga en los puntos característicos con un sistema de partidores.

**Figura 1-8: Alcantarilla longitudinal para el acceso a propiedades o cruce de camino vecinales**

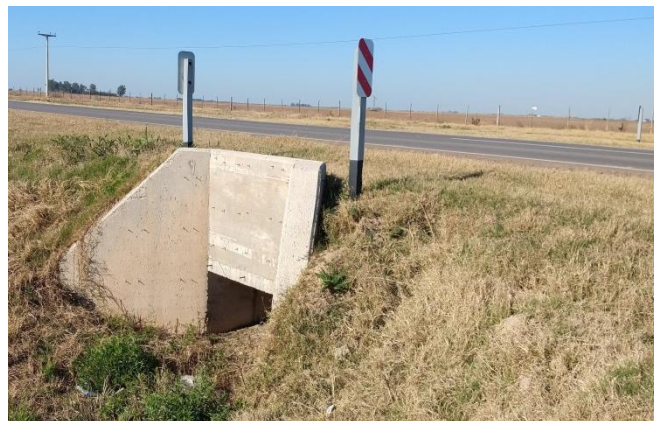
**Figura 1-9: Alcantarillas transversales**

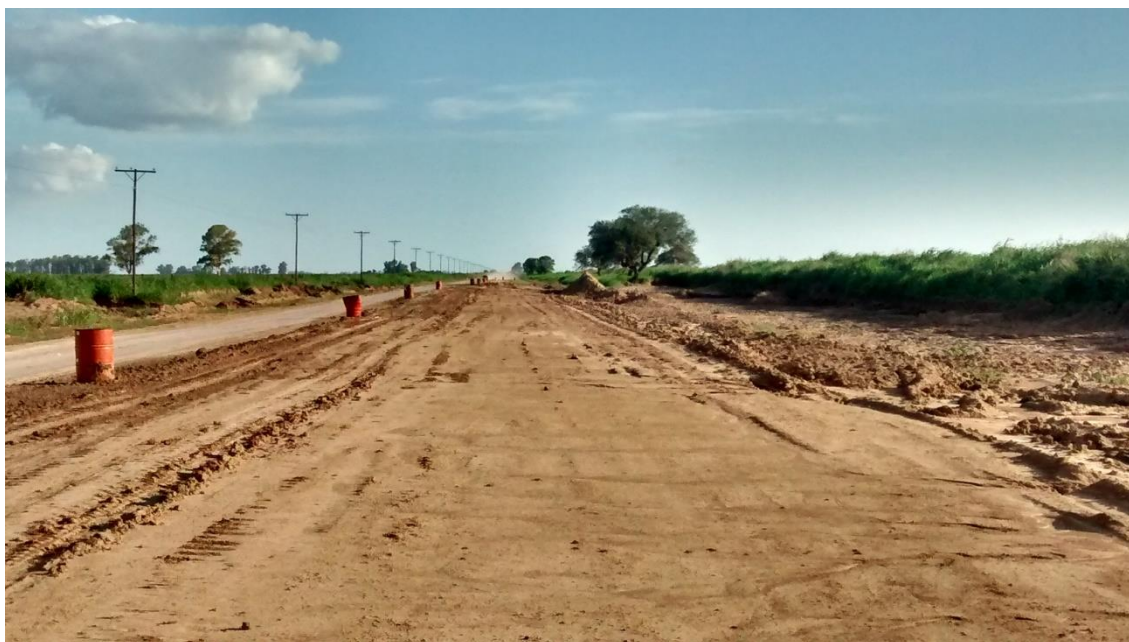
Técnicas Generales” de la DNV (Edición 1998), en lo referido a “Desbosque, Destronque y Limpieza” (Sección B-I), en todo aquello que no se oponga a las presentes especificaciones.

Figura 2-2: Limpieza de Terreno

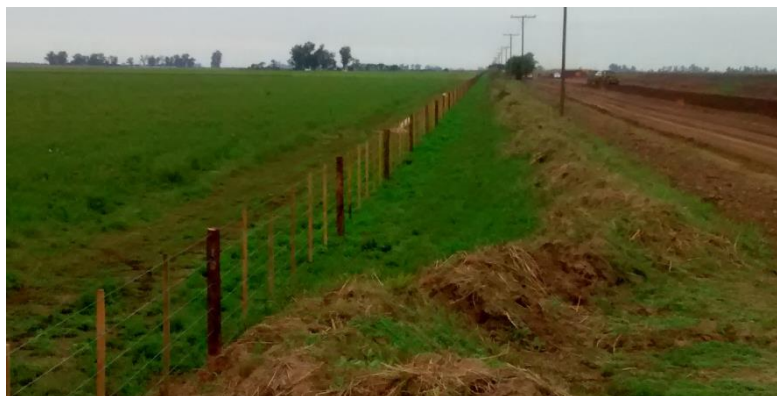
Se colocaron 6 varillas entre los postes. El resto de los materiales se adecuaron de según a lo especificado en el plano tipo mencionado.

Además, dentro de estas tareas se incluyó el retiro de los alambrados indicados en los planos del proyecto y depósito de los materiales sobrantes, producto de esta remoción, al lugar que autorizó la inspección de conformidad a lo convenido con los propietarios frentistas. Sumado a esto se contempló la provisión (carga, transporte, descarga, etc.) de todos los materiales, el transporte hasta su lugar de colocación, herramientas, equipos, mano de obra y todo otro elemento o trabajo necesario para la correcta ejecución.

Figura 2-3: Ejecución de Nuevos Alambrados

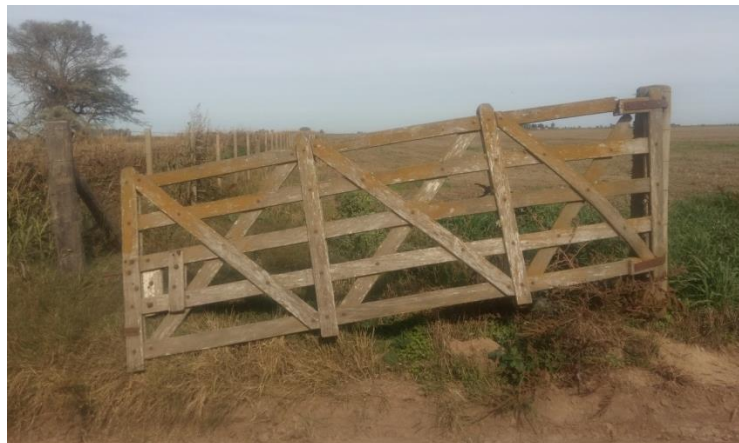
Figura 2-4: Tranquera Existente a Remover

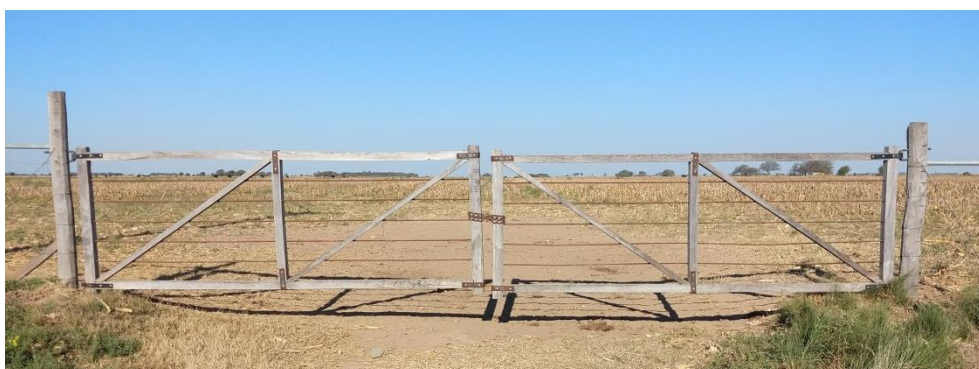
Una vez realizados los alambrados, se continuó con la provisión y colocación de tranqueras. Las mismas cumplen con las exigencias previstas en el plano mencionado anteriormente Plano Tipo Z-219-2558 modificado de la DPV (ver Anexo II: Planos Tipo), donde se empleó madera de curupay.

Figura 2-5: Tranquera nueva instalada

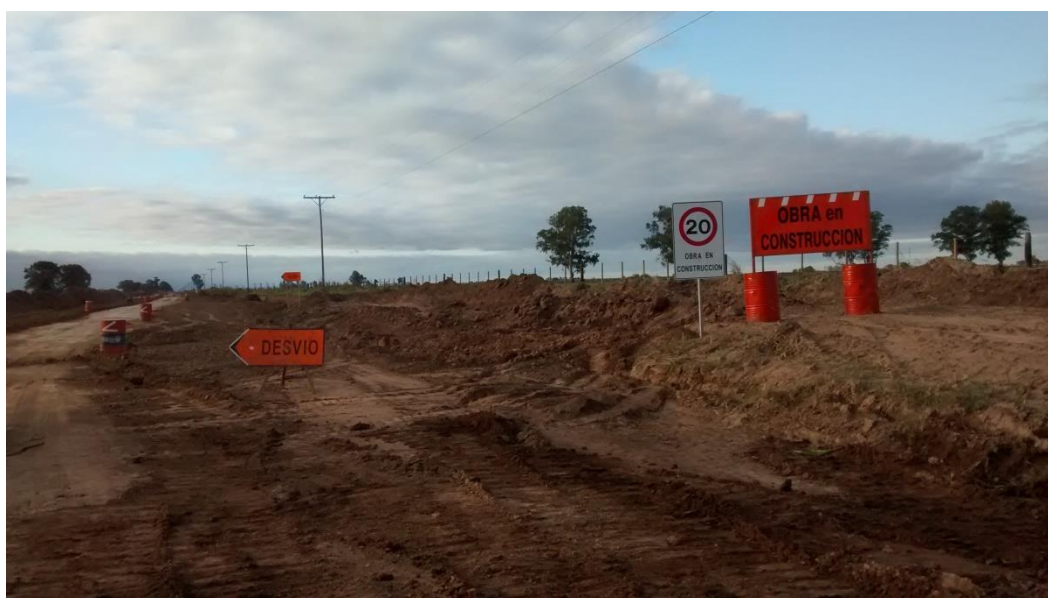
- Inicialmente se realizó el ensanche del núcleo del terraplén existente y el reacondicionamiento de las banquetas y taludes, necesarios para lograr el perfil proyectado.  
El ensanche del núcleo del terraplén existente se ejecutó antes que cualquier trabajo en la calzada, para materializar el mayor ancho de coronamiento y proveer las condiciones adecuadas para el mantenimiento del tránsito y medidas de seguridad. En muchas ocasiones se realizaron trabajos en media calzada, con lo cual se tuvo que asegurar el tránsito con buenas condiciones de seguridad y transitabilidad. Respecto a los dispositivos de regulación del tránsito y seguridad vial, se respetó en la medida de lo posible la Ley de Tránsito N° 8560 y sus Decretos Reglamentarios.

Figura 3-1: Ensanche Núcleo de Terraplén con Señalización de Obra

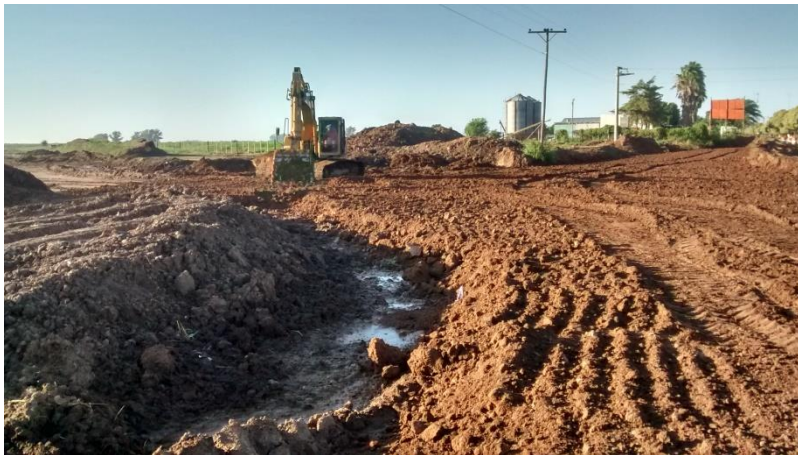
- Se debieron realizar obras provisionarias necesarias, para evitar la erosión de los préstamos debido al retiro de la cubierta vegetal en la zona de trabajo, durante la ejecución de la obra, como por ejemplo albardones, saltos hidráulicos, lechos amortiguadores, etc. Todo esto de acuerdo a las necesidades hidráulicas

**Figura 3-2: Obras Provisorias Para Esguimiento de Excedentes Pluviales**

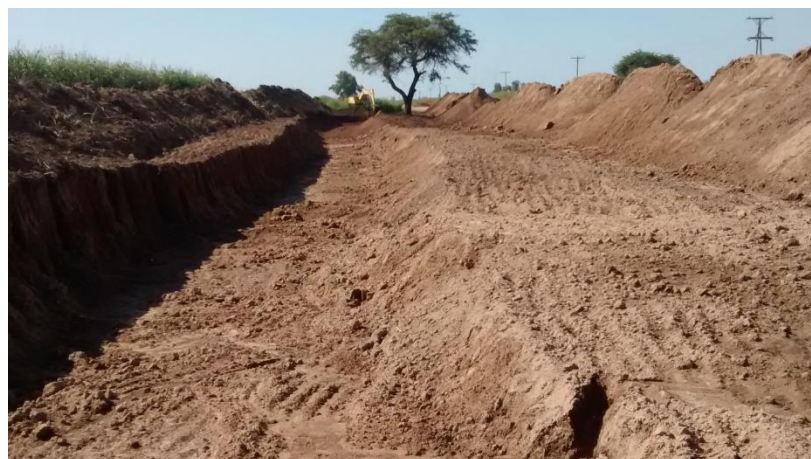
reinantes, sobre todo en época de mayores precipitaciones. Las cunetas en el momento de la Recepción Provisional de la obra, se respetaron las cotas fijadas en el proyecto teniendo en cuenta que no se realizaran excavaciones por debajo de las cotas de desagüe indicadas en el mismo. En este caso se mantuvo el nivel de las mismas y solamente, en algunos casos, se hizo un ensanche según la necesidad de suelo.

**Figura 3-3: Conformación de Cunetas y Acopio de Suelos para Terraplén**

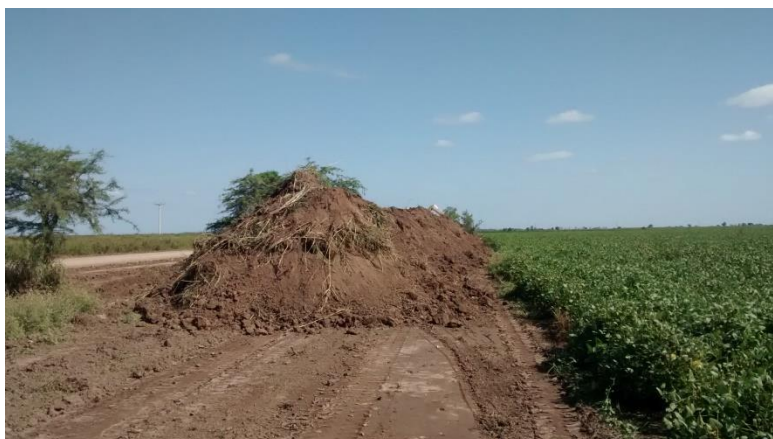
Previamente, la primera tarea antes de la construcción de la fundación del terraplén, fue eliminar toda especie vegetal, árboles, arbustos, ramas, raíces, etc. existente, los mismos fueron

transportados y dispuestos en vertederos autorizados.

**Figura 3-4: Extracción y Acopio de Material Vegetal**

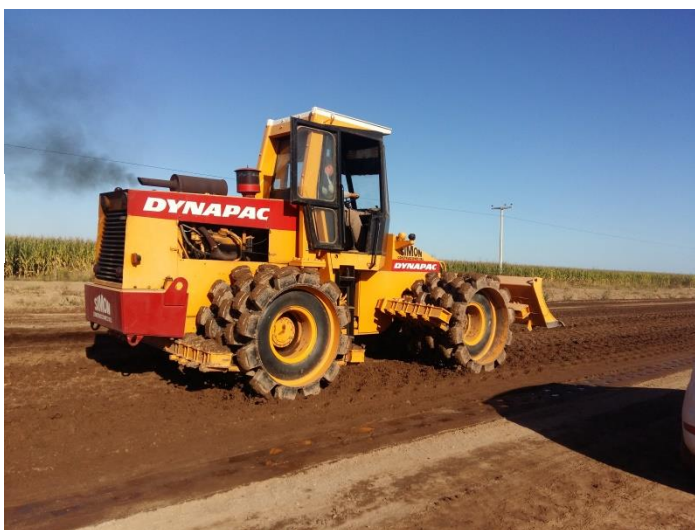
Figura 3-5: Compactación de una Capa de Terraplén

El control de compactación del terraplén, se realizó por capas de hasta 0,20 metros de espesor, independientemente del espesor constructivo adoptado. En los 0,30 metros superiores del terraplén y en las banquetas, se controló la densidad por capas de 0,15 metros de espesor cada una.

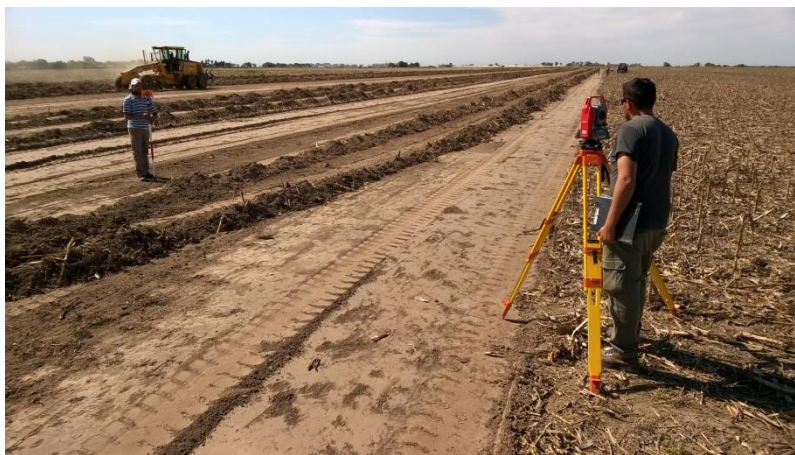
Antes de cualquier tipo de movimiento de suelos, se realizó el relevamiento planialtimétrico del terreno natural en las condiciones en que se encuentra inicialmente. Esta medición se realizó en simbiosis con la inspección y determinó el volumen de terraplén a ejecutar, sin contemplar vicios ocultos que no se pueden establecer sin una excavación previa.

Figura 3-6: Relevamiento Altimétrico con Estación Total, una vez efectuada la limpieza

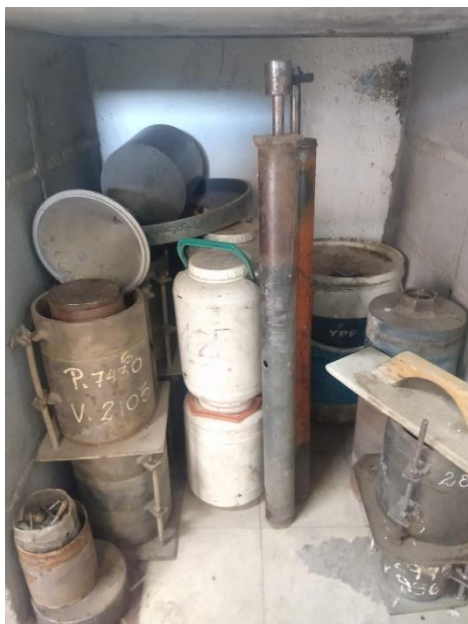
La exigencia de compactación de la capa de suelo de la base de asiento se siguió el siguiente procedimiento: se determinó la densidad [A] del suelo natural y la densidad máxima [B] obtenida en el ensayo de compactación según el tipo de suelo, la exigencia de compactación de esta capa tuvo que ser superior a la que resulte de aplicar la siguiente expresión:  $[A/B] \times 100 + 5$ .

Figura 3-7: Elementos de laboratorio para el estudio de compactación de suelos

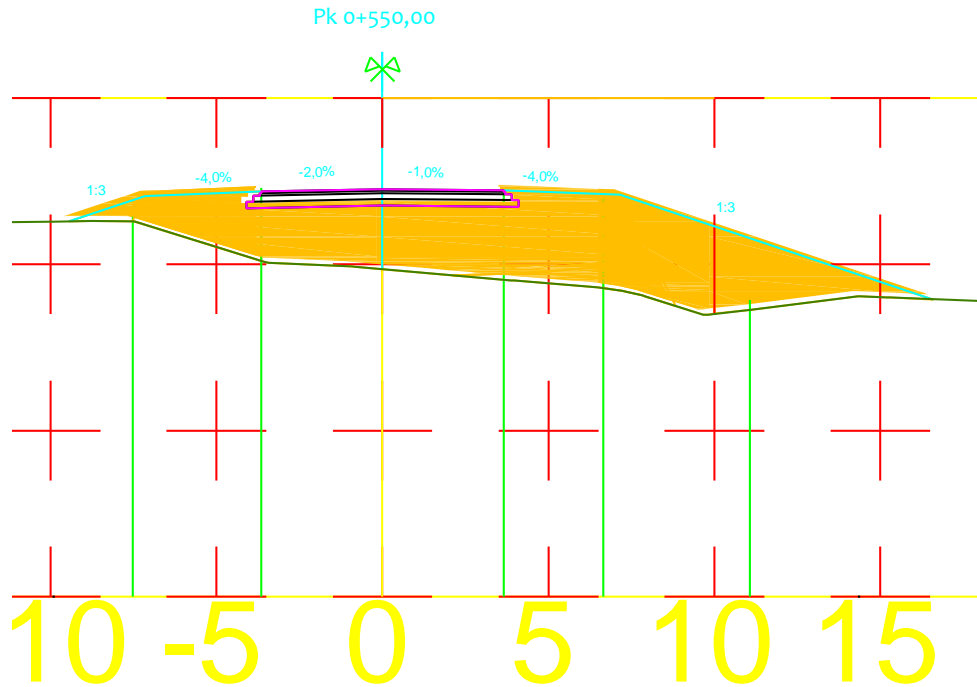
Permanentemente se comparó la diferencia de cotas entre la rasante y el terreno natural con relación a lo previsto en el proyecto, en conjunto con la inspección de la obra, verificando el volumen de terraplén compactado requerido para cada sección, informando cuando tales valores se aparten de las previsiones contempladas y reflejen que la cantidad de ítem contratada puede ser superada.

Figura 3-8: Perfil transversal para el cálculo de volúmenes de Terraplén compactado

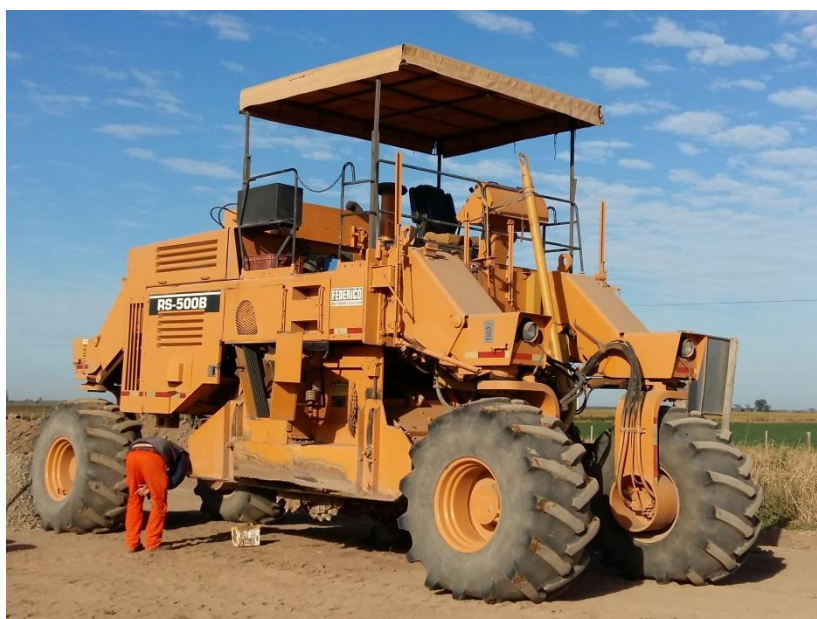
La mezcla de los materiales intervinientes en la capa de sub-base se realizó por medio de una reclamadora autopropulsada, directamente en el tramo sobre la sub-rasante y consistió en realizar el siguiente procedimiento aprobado por la DPV:

Figura 4-1: Reclamadora Autopropulsada

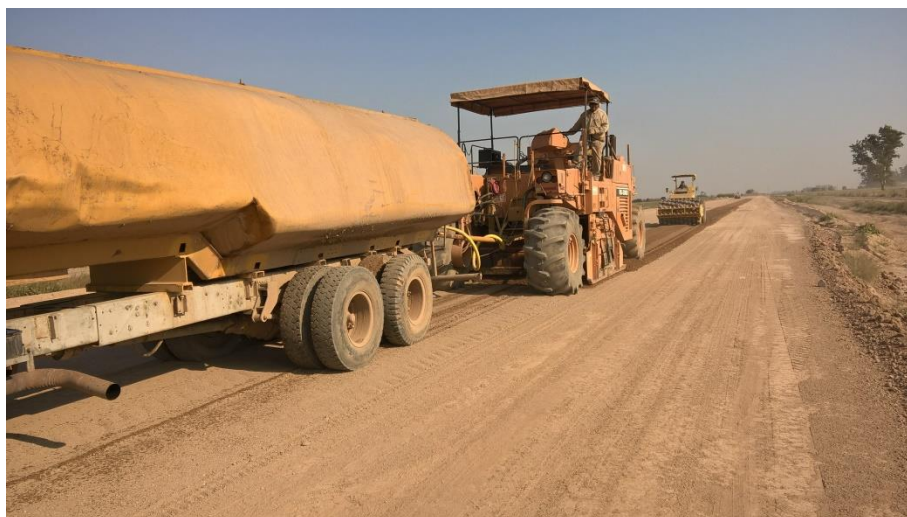
4. Se inició el proceso de mezclado con reclamadora. Primeramente se determinó las condiciones de humedad de la arena y la sub rasante. Luego se posicionó la reclamadora sobre el tramo, se conectó al tanque de agua y se comenzó el avance, mezclado y humedecido del material de sub-base. A medida que va avanzando la mezcladora, se verifica las características de la mezcla, tanto sea en su composición granulométrica, como en el contenido de humedad. La profundidad a la que se realizó el mezclado es de 0,22 m, los cuales se componen de 0,04 m de suelo seleccionado de la sub rasante y 0,18 m de arena, para llegar a un 80% de suelo granular.

Figura 4-3: Avance del mezclado, humectación y compactación de la sub base

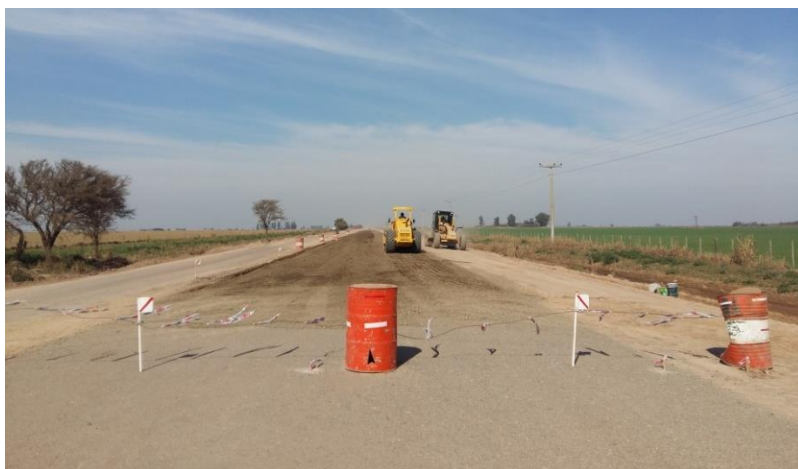
El proceso de compactación se realizó con un rodillo vibratorio liso, completando 4 (cuatro) pasadas sobre el material granular. Luego se compactó con un rodillo neumático, llegando también a realizar 4 (cuatro) pasadas y verificando que no queden restos de material suelto sobre la superficie.

Figura 5-1: Compactación de Base Granular

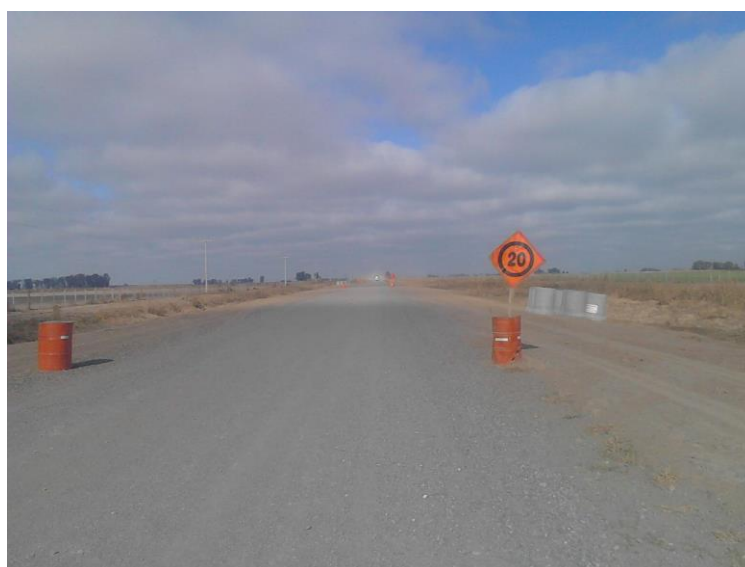
La Base Granular aprobada fue imprimada dentro de las 24 hs. de haber logrado tal condición. Para la inmediata liberación al tránsito de la capa imprimada, se realizó un enarenado preventivo para reforzar la imprimación y evitar el desprendimiento de la misma. Si no se realizó este refuerzo, se protegió al tránsito por un período no inferior a 30 (treinta) días y no superó un lapso máximo de 120 (ciento veinte) días, a partir del cual la Base se cubrió con la carpeta asfáltica.

Figura 5-2: Base granular finalizada, lista para imprimación

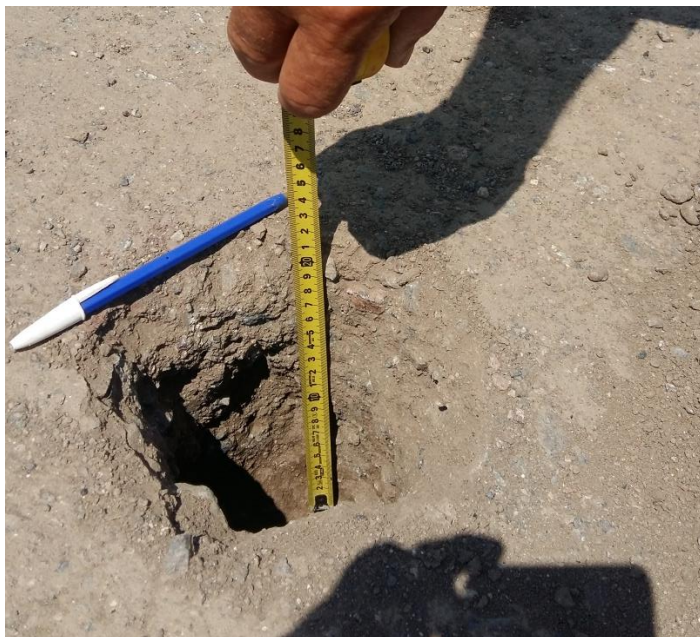
La densidad de obra llegó a valores correspondientes a la máxima del Ensayo Proctor proporcionado por la Norma V.N.E-5-93 – Método V (Diámetro del molde: 6"; Peso del Pisón: 4,5 Kg; Altura de caída: 45,7 cm.; Número de capas: 5; Número de golpes por

Figura 5-3: Control de Densidad de Obra y Espesores

El control de la densidad de obra se efectuó mediante el Método de la Arena correspondiente a la Norma de Ensayo V.N.E-8-66.

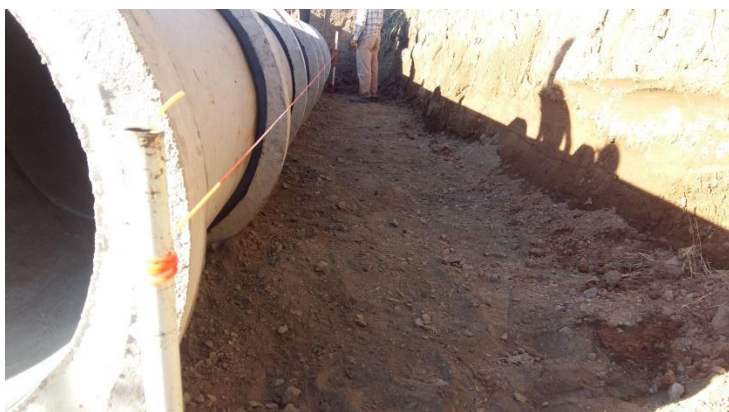
Una vez realizadas las tareas antes mencionadas, se precedió a la colocación de caños de hormigón armado extra reforzados prefabricados. Los mismos fueron proveídos por la empresa Juan Carlos Lenta e Hijos S.R.L., los cuales cumplen con las normas especificadas por la D.P.V. Las características resistentes de los materiales serán los correspondientes a un hormigón tipo H-21 según CIRSOC que tiene una resistencia característica a la rotura por compresión axial de 210 Kg/cm<sup>2</sup>. El acero será del tipo ADM o ADN 42-50 según CIRSOC.

**Figura 7-1: Colocación de caños de Alcantarillas longitudinales sobre base compactada**

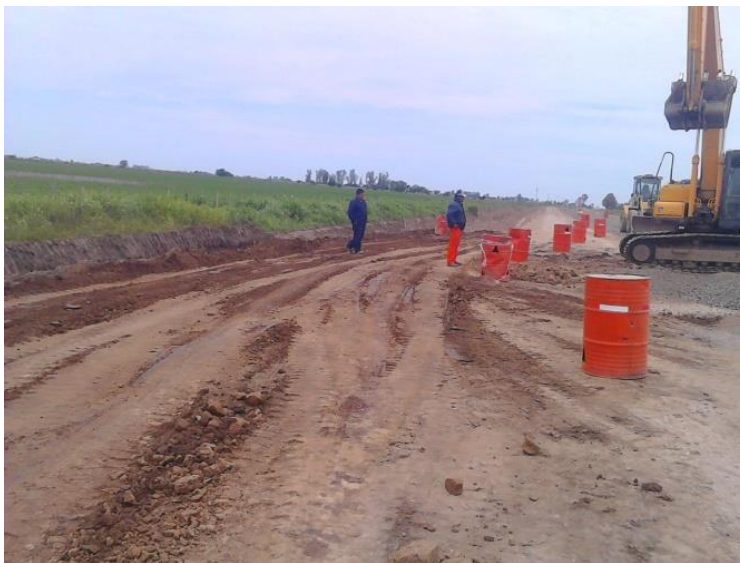
- Se ejecutó un ensanche de las banquetas en la zona de emplazamiento de la alcantarilla, rodeándola en toda su longitud, para garantizar la continuidad de la circulación del tránsito. En dicho lugar se realizó una densificación de la señalización de obra proporcionando una circulación segura de los vehículos

Figura 7-2: Ensanche de banquetas, señalización de obra, inicio de excavación

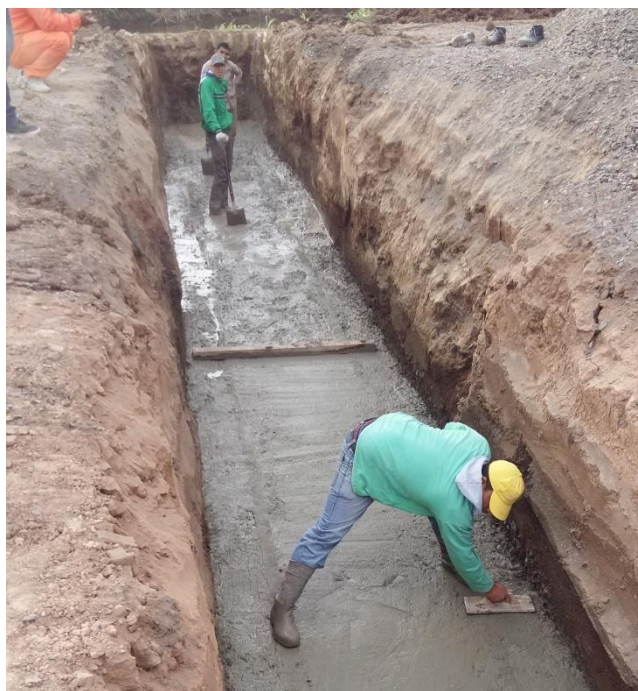
- Con respecto a dicha base de asiento, se realizó una propuesta superadora a la exigida y esta consistió en colocar 0,10 m de hormigón pobre H8 con la pendiente de escurrimiento determinada en el proyecto. El motivo de esta tarea fue acelerar los procesos de ejecución de la alcantarilla para disminuir los tiempos que permanecerá el desvío, generar una base sólida para el apoyo de los módulos y crear una barrera hidrófuga.

Figura 7-3: Preparación de la base de asiento de los módulos prefabricados con Hormigón H8

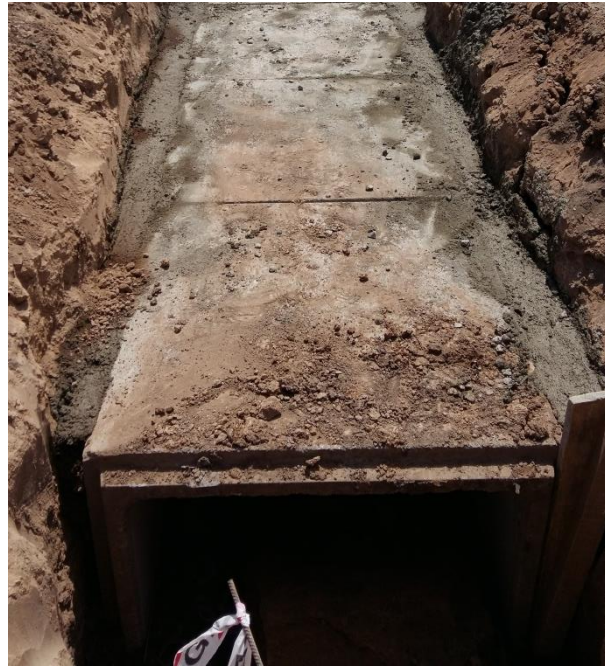
- Luego se continuó con la colocación de los módulos de hormigón armado, respetando la alineación del eje establecida en el proyecto ejecutivo, replanteándolo en el terreno.
- Una vez que se verificó la alineación de los módulos se procedió al llenado del espacio vacío entre el terraplén y el muro. En este caso, también se propuso hacerlo con hormigón pobre H8, con lo cual se garantizó un correcto tratamiento en la interface, hermeticidad y confinamiento del conducto y una rápida ejecución de los trabajos evitando prolongados tiempos de desvíos.

**Figura 7-4: Colocación de módulos y relleno de interface**

- Una vez que fraguó el hormigón de la interface, se procedió al relleno con terraplén compactado sobre la losa de los módulos y en forma siguiente la habilitación de la circulación del tránsito sobre dicha estructura.

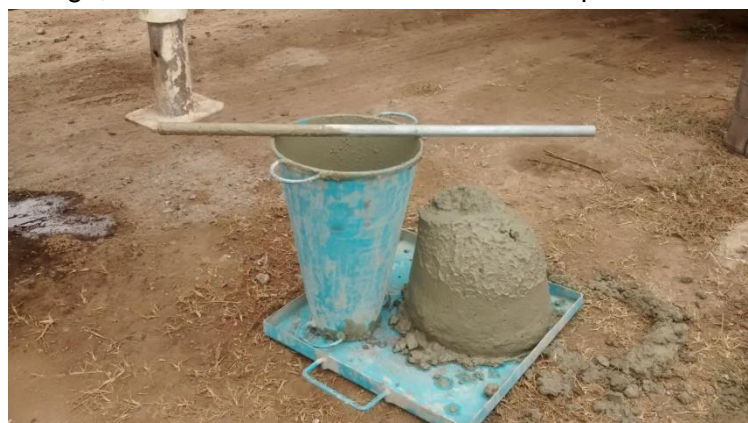
- Graduación de los agregados: cada quinientas (500) toneladas de árido fino, y mil (1000) toneladas de árido grueso se muestrearon y probaron de acuerdo a ésta Especificación.
- Asentamiento: se hizo una prueba de asentamiento para cada carga de hormigón que se entregó, de acuerdo a la norma IRAM correspondiente.

Figura 8-1: Determinación del asentamiento

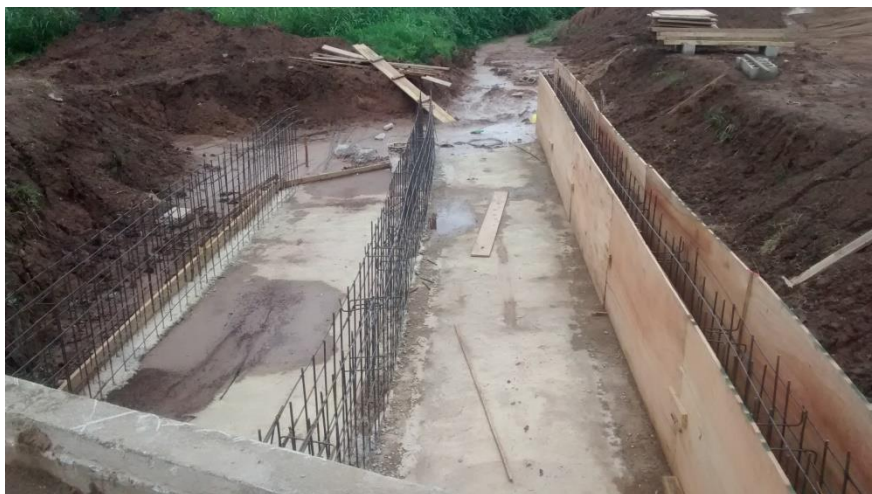
Al igual que el hormigón tipo “D” las alcantarillas a prolongar se hicieron de conformidad al plano tipo Z-269-2657-A y los cabezales y muros de ala de las alcantarillas premoldeadas de acuerdo al plano tipo adjunto de esta DPV y a las prescripciones contenidas en el “Pliego de Especificaciones Técnicas Generales” de la DNV (Edición 1998), en lo referido a “Hormigones para Obras de Arte” (Sección H-II).

**Figura 8-2:**  
**Alcantarilla a**  
**prolongar, en el**  
**cruce al acceso a**  
**Toro Pujio**

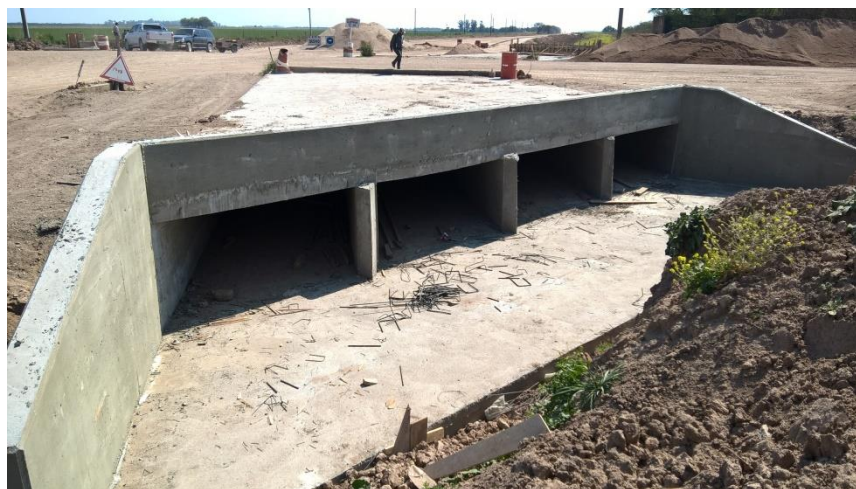
El hormigón que se empleó es el que corresponde a la denominación según CIRSOC H-21 con una resistencia característica a la rotura de 210 Kg/cm<sup>2</sup> en el ensayo a la compresión simple, efectuada en probetas moldeadas y ensayadas a los 28 días.

**Figura 8-3: Prolongación**  
**de alcantarilla terminada**

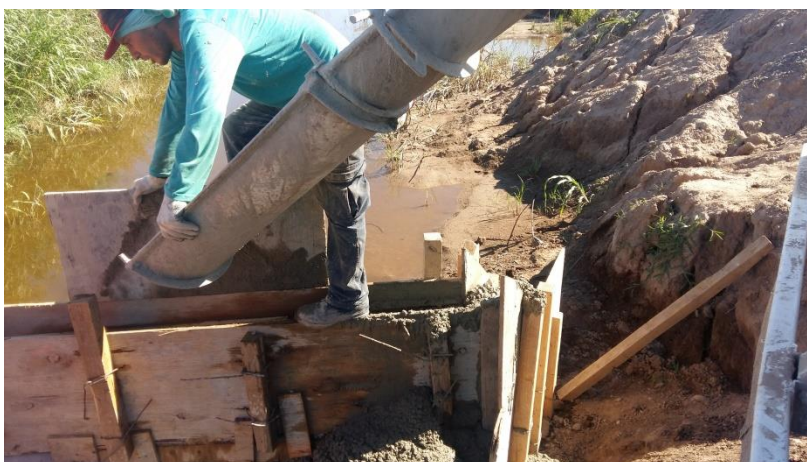
En este caso se comenzó con la limpieza de todas las estructuras (conductos subterráneos, entradas, salidas y conductos de alcantarillas, conformación de cunetas, etc.) que componen el sistema de drenaje en la localidad de Toro Pujio habida cuenta de que, en la actualidad se encuentran obstruidos por maleza, basura, etc. Luego se continuó con demolición, carga, transporte y descarga, hasta el lugar autorizado, de los materiales producto de la demolición de las alcantarillas a prolongar, de las alcantarillas de acceso a demoler o de cualquier otra estructura u obstáculo que se pudiera advertir en los accesos indicados en el Plano de Drenaje. Una vez realizados estos trabajos previos se prosiguió con el armado de los encofrados y armaduras para las respectivas estructuras, verificando la estanqueidad de los mismos. Luego se realizó el colado del hormigón dentro de los respectivos encofrados y por último el curado del mismo.

**Figura 8-4: Hormigonado de cabezales de alcantarillas longitudinales**

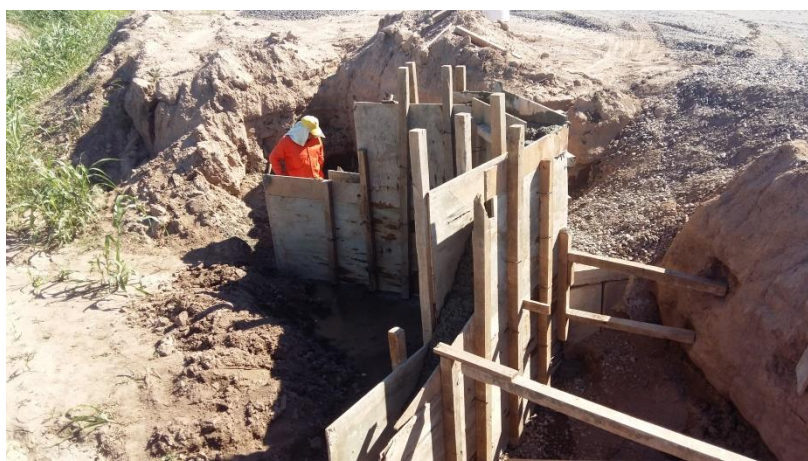
**Figura 8-5: Desencofrado de cabezales de alcantarillas longitudinales**

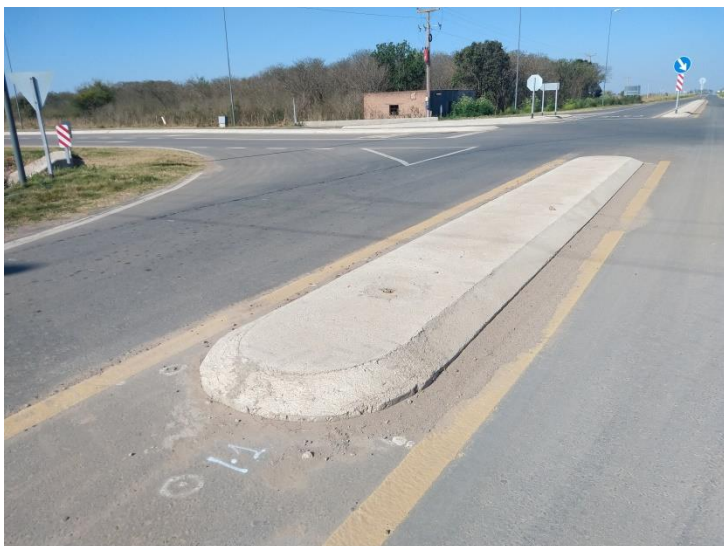
Inicialmente, se aplicó un herbicida para contrarrestar el crecimiento de malezas en la superficie destinada a las isletas, a continuación se rellenó con suelo seleccionado en los espacios entre cordones de forma tal, que el espesor de la capa del hormigón a colocar resulte de siete (7) centímetros. Luego se continuó con el colado de hormigón hasta enrasar y por último se realizó el pintado de la superficie con dos manos de pintura látex blanco.

Figura 8-6: Isleta de intersección, cordón montable y relleno

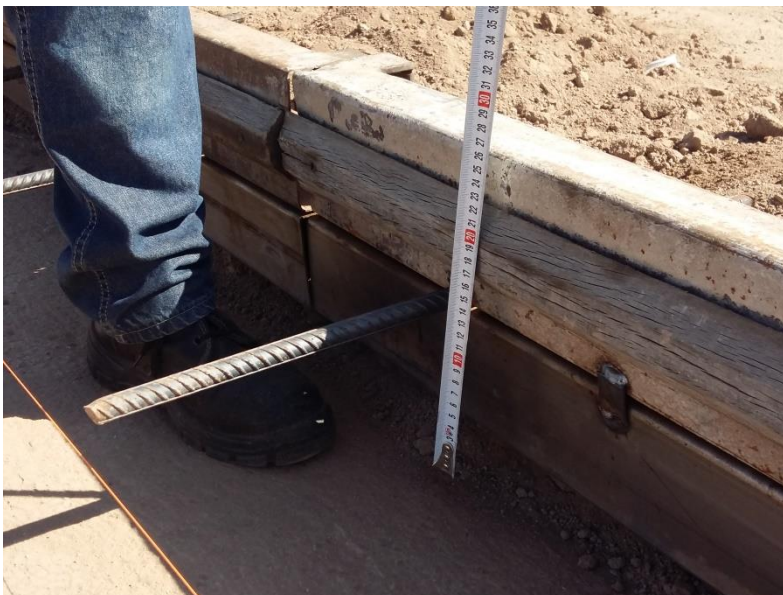
Figura 8-7: Molde laterales machihembrados, con barras de unión de la junta longitudinal

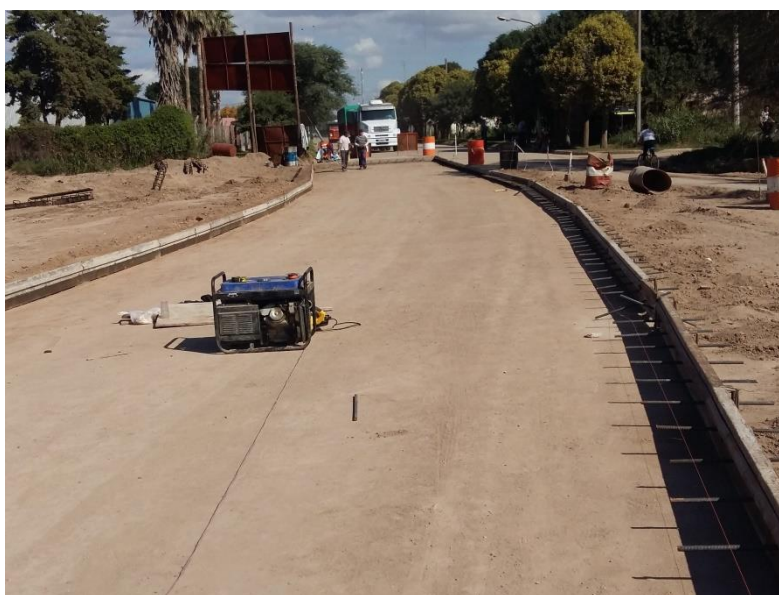
Una vez colocados los moldes en su posición definitiva, la desviación máxima de tolerancia no fue mayor de 1 (un) milímetro entre las juntas de los mismos; la sub-base se encontró convenientemente perfilada y los niveles fueron controlados por la Inspección; la superficie de apoyo de la calzada tiene la compactación y niveles correspondientes al proyecto y está libre de todo material suelto y de materias extrañas.

**Figura 8-8: Disposición de moldes de encofrado de pavimento de hormigón sobre sub-base cementada**

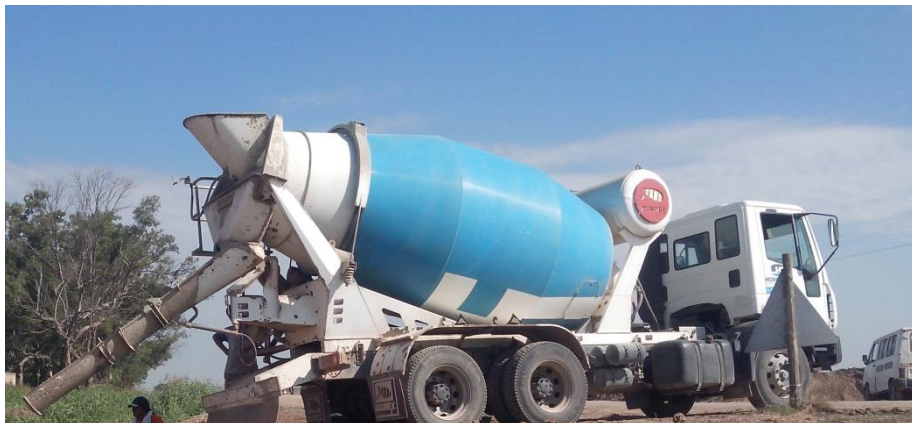
La distancia de transporte desde la planta de hormigón elaborado es de veinticinco (25) kilómetros, donde el mismo es transportado mediante vehículos provistos de dispositivos agitadores tipo trompo, de ocho (8) metros cúbicos de capacidad, autopropulsado.

Figura 8-9: Camión con mixer para hormigón elaborado

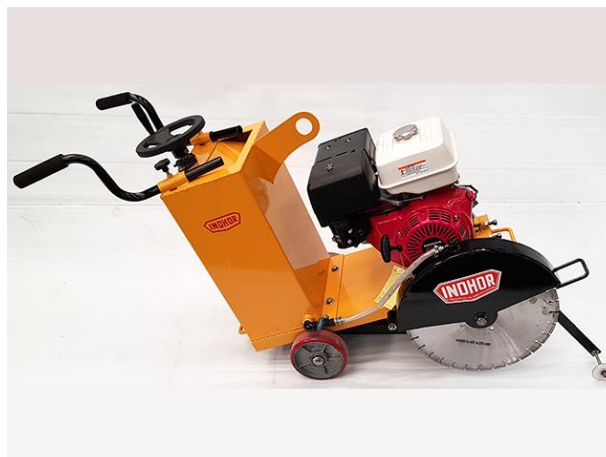
El equipo de aserrado para calzada completa está compuesto por dos (2) aserradoras equipadas con disco diamantado para efectuar estos trabajos a fin de no paralizar los trabajos por el desperfecto por una de estas. El aserrado fue ejecutado de acuerdo con lo establecido en el punto 8.10.4.3.

Figura 8-10: Aserradora de juntas de losas de hormigón

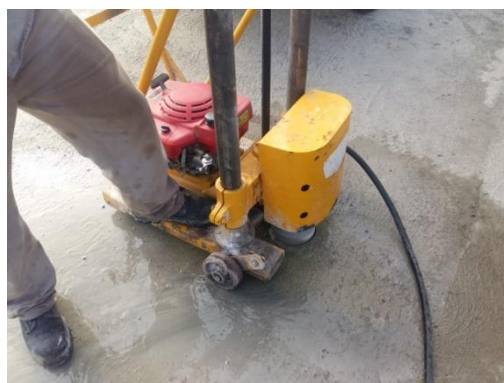
Esta máquina es del tipo "CALIX", montada sobre un bastidor con ruedas que permite su transporte. Permite extraer testigos cilíndricos rectos, de diámetros comprendidos entre 14 y 16 cm. La misma estuvo equipada con sus correspondientes brocas diamantadas.

Figura 8-11: Máquina extractora de testigos

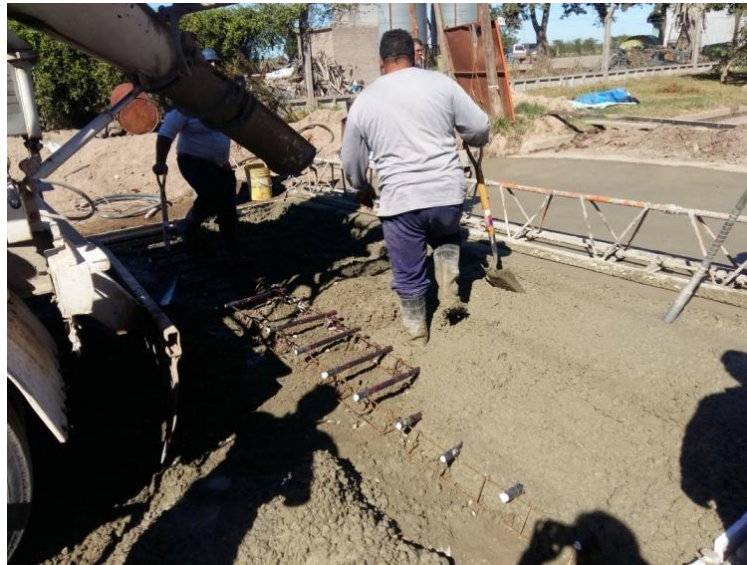
**Figura 8-12: Colocación de Hormigón elaborado, vibrado con regla vibratoria y vibrador portátil de inmersión**

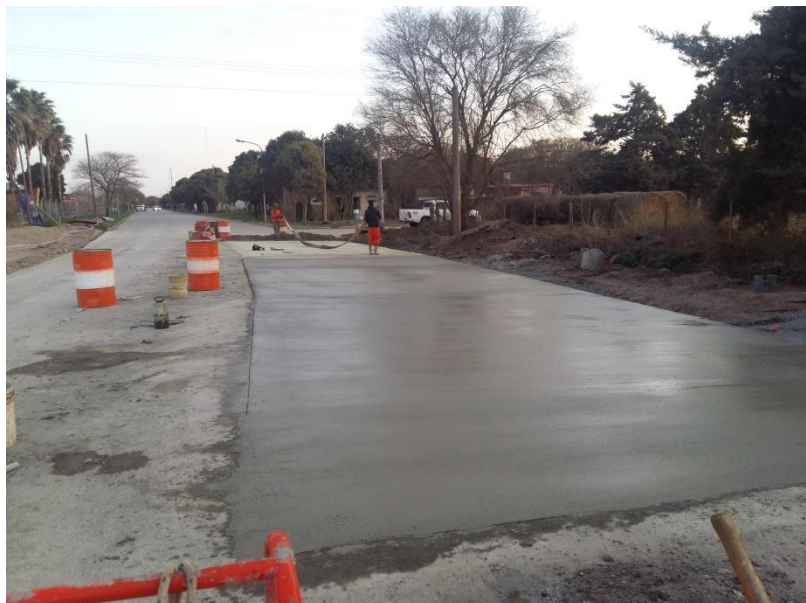
La terminación superficial se realizó mediante una cinta de polietileno la cual fue autorizada previamente por la Inspección. Esta fue embebida en agua y se realizaron dos pasadas de la misma: la primera pasada se avanzó con la cinta sobre la extensión en zigzag, para generar una superficie plana acomodando los agregados; la segunda pasada se realizó en forma continua e ininterrumpida produciendo así la rugosidad deseada en el pavimento. En ningún momento se agregó agua a la superficie del pavimento para facilitar las tareas de fratasado. Una vez concluida la operación de terminación, se procedió a confrontar la lisura superficial del afirmado. En el caso en que se haya observado alguna depresión en la superficie, se procedió al llenado inmediato con hormigón fresco el cual fue nuevamente enrasado, vibrado y alisado. La corrección de confrontación se continuó hasta que no se encontraron más irregularidades.

**Figura 8-13: Avance de la terminación superficial luego del vertido y vibrado del Hormigón**

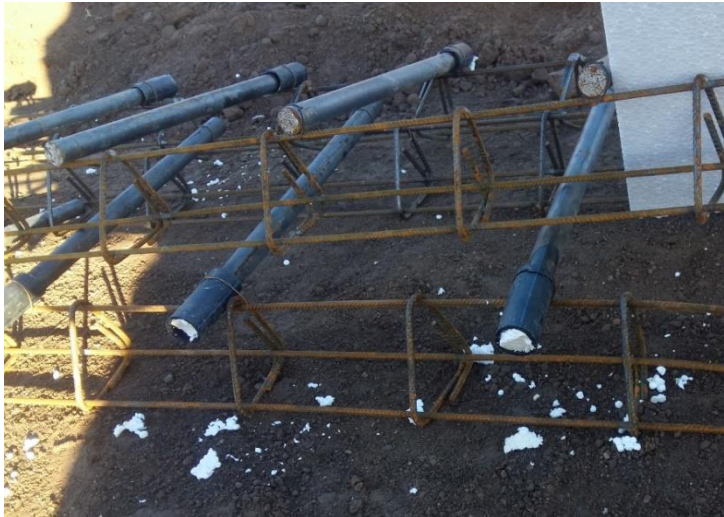
**Figura 8-14: Pasadores de acero liso para juntas transversales, con cama porta pasadores para su correcta colocación**

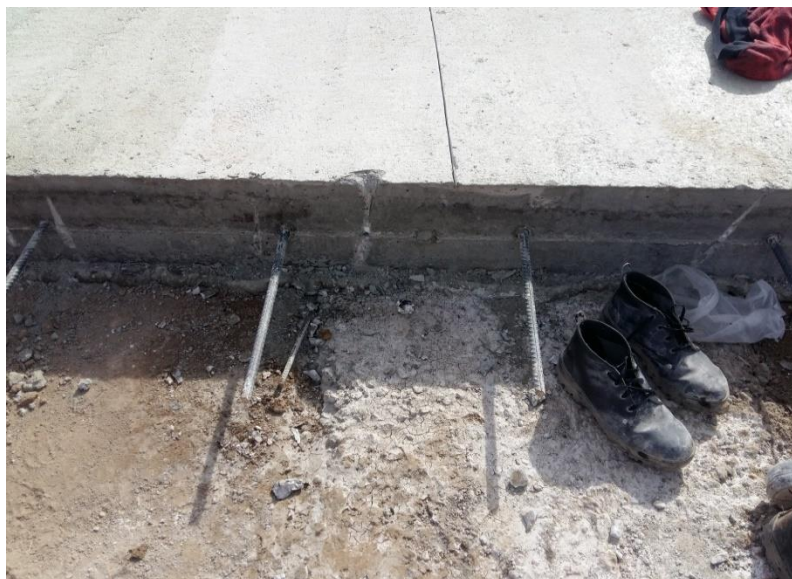
En estas juntas se colocaron barras de unión en la mitad del espesor de la losa, de acero, con superficie conformada, perpendicular a la junta y no lubricado.

**Figura 8-15: Barras de unión de acero conformado en juntas longitudinales**

- Diámetro [mm]: 16 (Acero Tipo ADN-420 ó ADM-420)
- Longitud: 0,50 m.
- Separación máxima entre ellas [cm]: 50 cm y 25 cm. cuando intercepten una junta transversal.

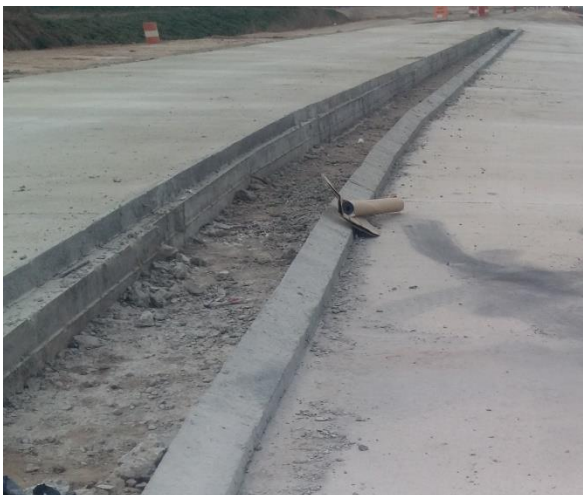
Figura 8-16: Cordones montables en isletas

En correspondencia de la junta de dilatación de la calzada se construyó la del cordón, la cual tiene exactamente las mismas características en cuanto al ancho, profundidad y relleno de juntas.

Todos los cordones fueron armados, reforzados con estribos de Ø 6 mm colocados cada 30 cm. y 2 (dos) hierros longitudinales del mismo diámetro en la parte superior, los cuales fueron atados con alambre y cortados en coincidencia con las juntas de contracción. Se dejó un recubrimiento mínimo de 2 cm de la armadura superior y lateral y esta fue introducida en la losa como mínimo 2/3 del espesor de la misma.

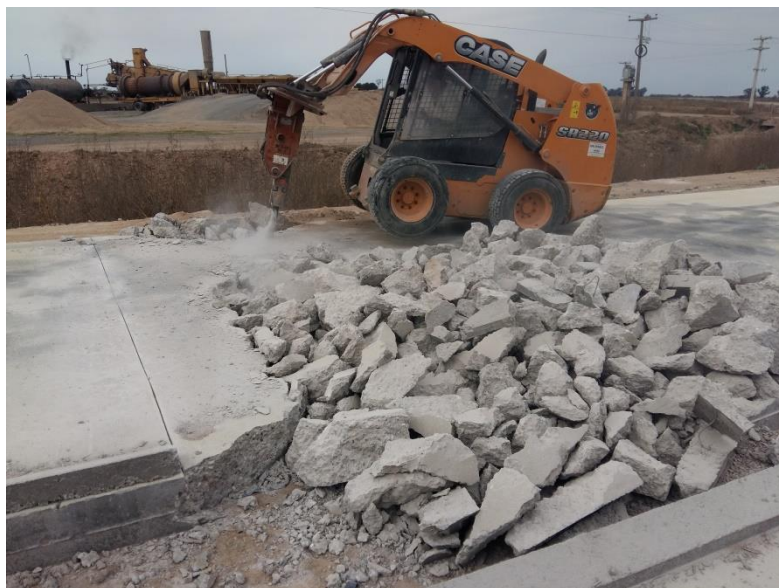
**Figura 8-17: Demolición de losa del pavimento por presencia de fisuras**

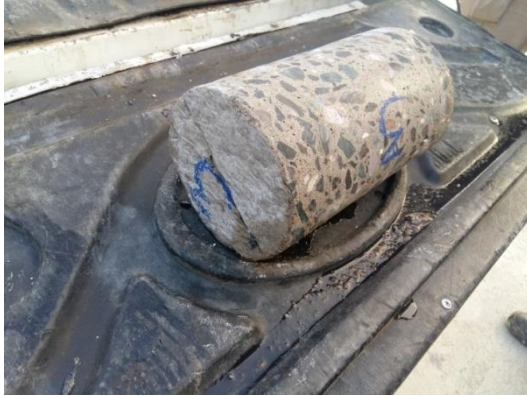
De acuerdo a lo especificado el hormigón endurecido no presentó oquedades. Si al extraerse un testigo hubiera habido vestigios de estas, se debería haber procedido a determinar la zona defectuosa del pavimento a ser rechazada, para lo cual se deben

Figura 8-20: Testigo extraído del pavimento con su respectiva identificación

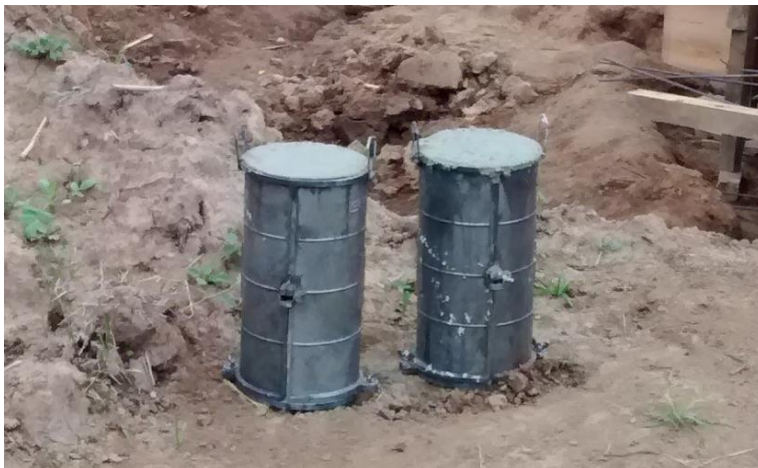
Para la realización de los ensayos de compresión se emplearon probetas cilíndricas confeccionadas en moldes metálicos de 15 cm. de diámetro y de altura igual al doble del diámetro, las que fueron usadas para la evaluación de la resistencia. Para la preparación, curado, ensayo de rotura a compresión se siguieron los procedimientos establecidos en las normas IRAM respectivas.

Figura 8-22: Confección de probetas
