**INFORME DE PRÁCTICA PROFESIONAL  
SUPERVISADA**

**JEFE DE OBRA: GESTIÓN Y PRODUCCIÓN  
OBRA BASICA Y PAVIMENTACIÓN DE R.P. E-52  
TRAMO: LA TORDILLA –LA PARA (R.P. N° 17)**

**Carrera:** Ingeniería Civil – Plan 2005.

**OCTUBRE 2019**

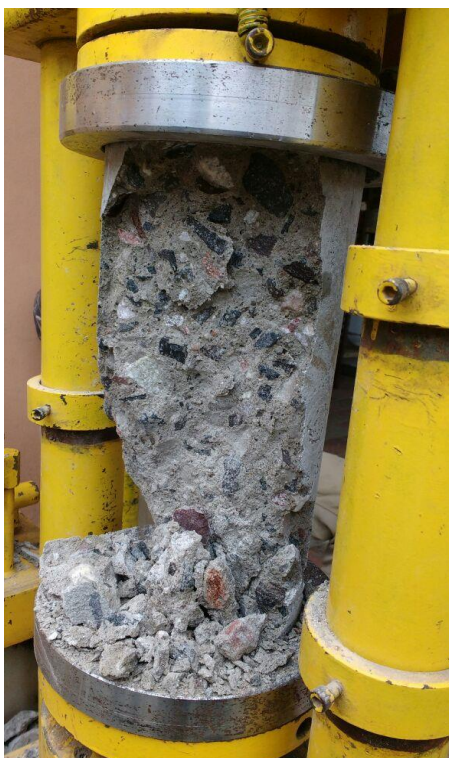
La máquina empleada para realizar el ensayo de rotura a compresión cuenta un cabezal móvil previsto del correspondiente dispositivo de calota esférica. Las cargas indicadas por esta prensa podrán estar afectadas de un error máximo admisible del uno por ciento (1%), de acuerdo a la calibración realizada por el laboratorio de estructuras de la UNC, incluida en el Anexo III de este informe.

Figura 8-23: Ensayo a la compresión de probetas de hormigón

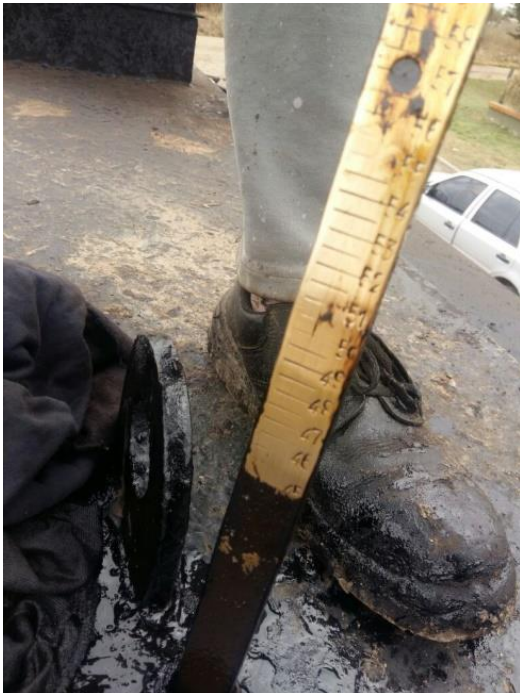
Figura 9-1: Medición de la cantidad de emulsión en el tanque del camión regador con varilla graduada

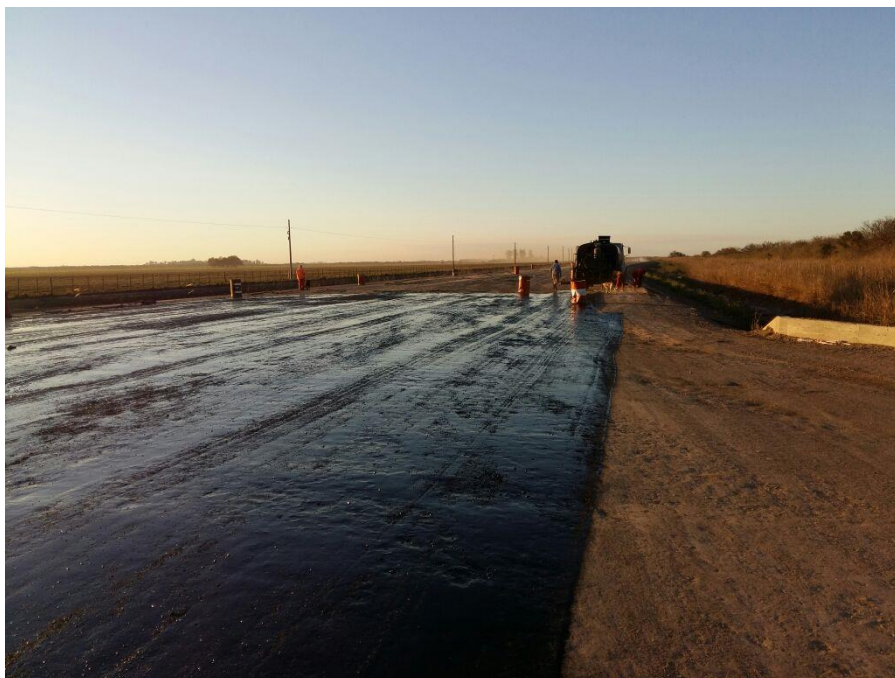
Figura 9-3: Superficie de base granular recientemente imprimada

Una vez controlada la superficie a imprimir y verificado el buen funcionamiento de los equipos se procedió al inicio del riego bituminoso bajo autorización previa de la inspección de la DPV. Previamente se midió el volumen inicial (VI) de material asfáltico contenido en el tanque a través de una varilla graduada apropiada al mismo. Al final del riego se midió el volumen final (VF), una vez concluidos los trabajos programados. Durante este proceso se hizo un seguimiento del avance del camión regador verificando que no se obstruyan los picos, y que tampoco se sature la superficie con el riego asfáltico.

La cantidad correcta de riego por unidad de superficie acordada con la inspección es de 1 L/m<sup>2</sup>, la cual fue determinada con la diferencia entre el VF-VI dividido por la superficie cubierta por el riego. Durante cada jornada, se hizo una inspección ocular

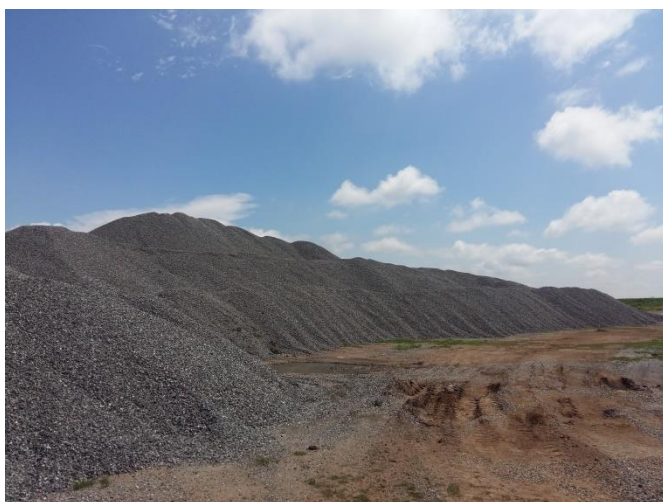
Figura 10-1: Acopio de piedra triturada (6-19 mm)

Los acopios se realizaron de material granular en forma de pilas, ubicados estratégicamente para facilitar luego su operación de los equipos que cargarán las tolvas alimentadoras. El terreno donde se ubican los acopios, deberá ser nivelado previamente para facilitar el drenaje.

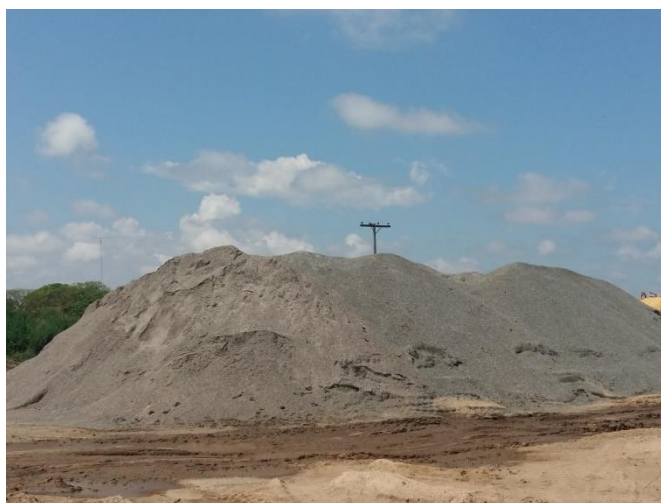
Figura 10-2: Acopio de arena de trituración (0-6 mm)

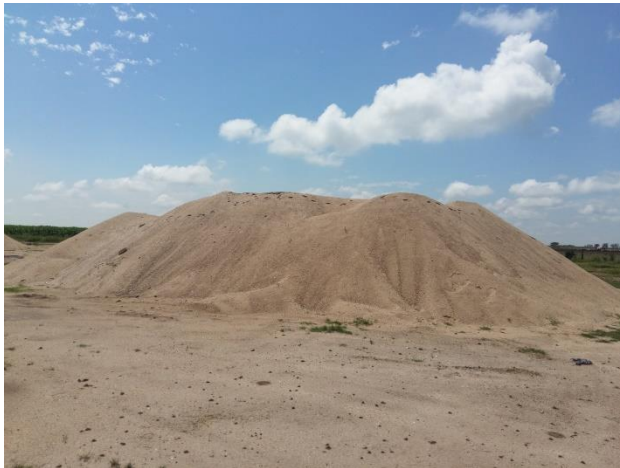
Figura 10-3: Acopio de arena sílicea

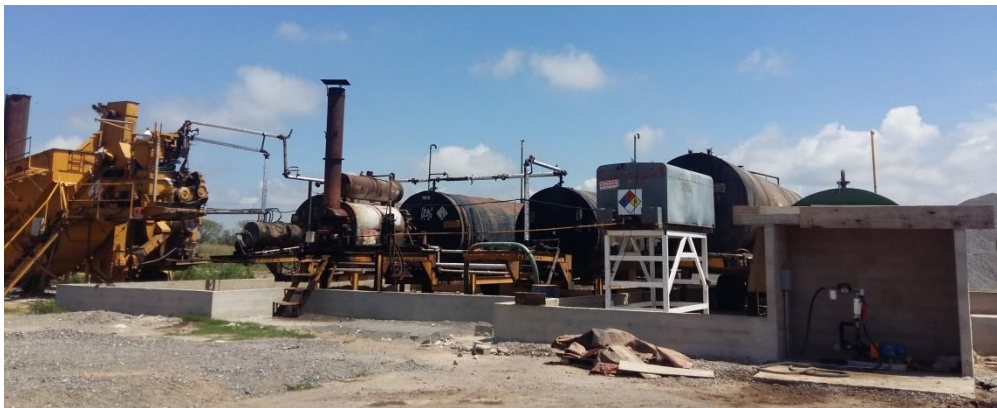
Figura 10-4: Tanque de almacenamiento de fueloil, cemento asfáltico, gasoil y emulsión para imprimación

La cisterna donde se almacena el cemento asfáltico posee un sistema de calentamiento para proveerlo a la mezcla con la temperatura adecuada a la mezcla.

También se tuvieron en cuenta todos los insumos para la puesta en marcha de la planta elaboradora del concreto asfáltico ya sea el fueloil para el quemador del horno y la caldera, gasoil para el combustible de la maquinaria y lubricantes en general.

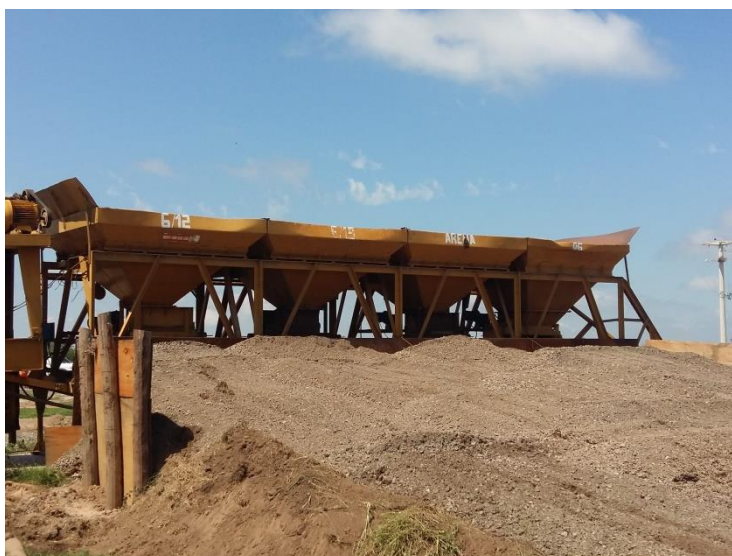
Figura 10-5: Tolvas de almacenamiento de áridos

La puesta en marcha incluyó la calibración de todos los componentes de la misma, tanto sea cintas transportadoras, balanzas, quemador del horno mezclador, mecanismos, colector de polvos, etcétera. Para producir mezclas asfálticas de buena calidad con el mejor rendimiento es esencial que exista uniformidad y equilibrio en el conjunto del funcionamiento de la instalación.

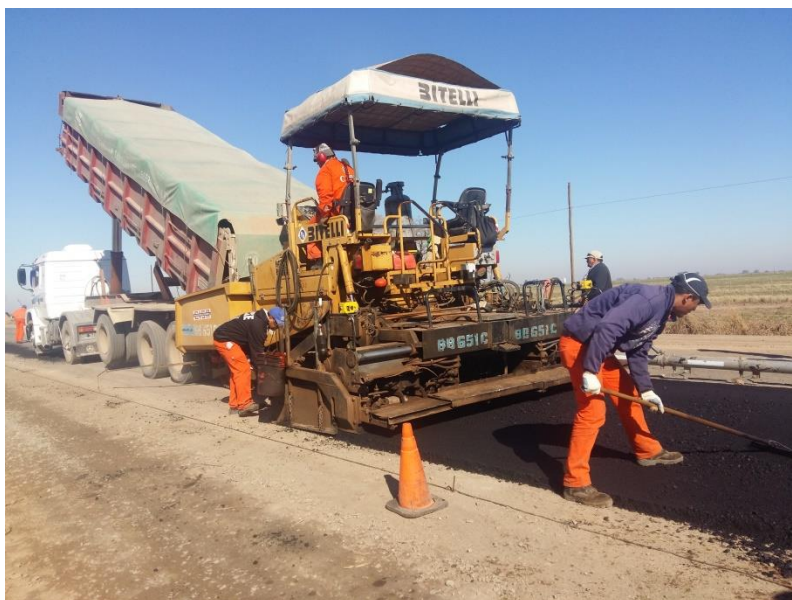
Figura 10-6: Batea transportadora de mezcla asfáltica y avance de terminadora

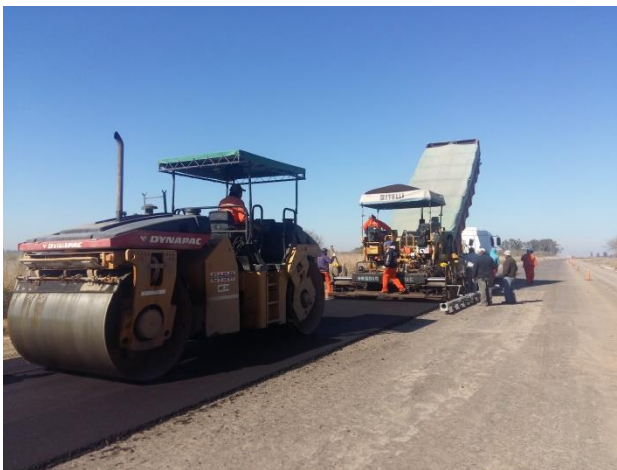
Figura 10-7: Aplanadora de rodillo vibrante

Inicialmente se comenzó el proceso de compactación con una aplanadora autopropulsada de 10 Tn con rodillos vibratorios, la cual completó 4 pasadas superpuestas. Los rodillos fueron constantemente humedecidos con aspersores para evitar la adherencia a la carpeta colocada.

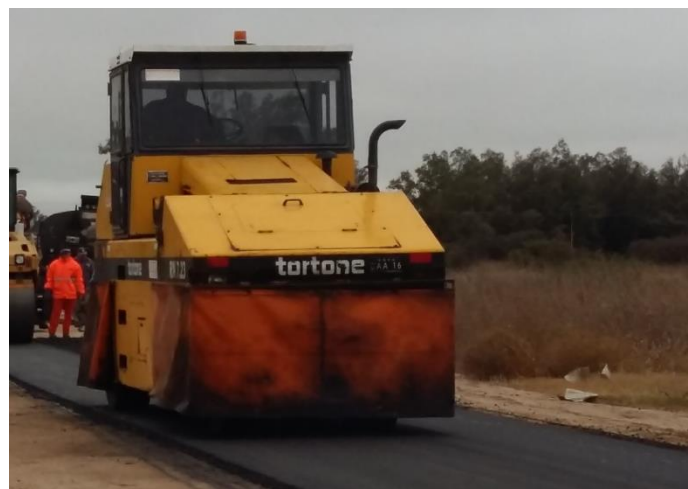
Figura 10-8: Compactador neumático

Inmediatamente después se siguió la compactación con un rodillo liso neumático de 23 Tn; este posee siete neumáticos, tres adelante y cuatro atrás superpuestos, donde cada pasada produce una compactación por amasado con el acomodamiento de las partículas. El avance y retroceso se realizó sobre la misma trocha, sin cambiar de dirección en forma brusca para evitar desplazamientos de la mezcla.

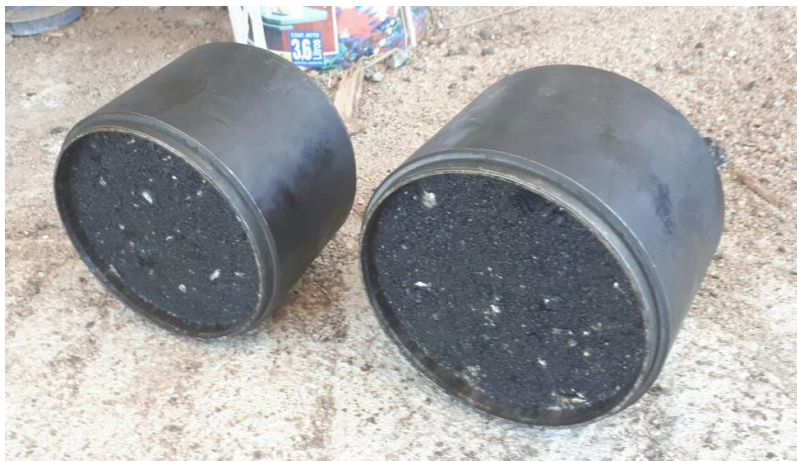
Figura 10-9: Confección de probetas de concreto asfáltico

La densidad a obtener en obra no deberá ser inferior a 98 % de la correspondiente al ensayo descrito en la Norma “Ensayo Marshall” VN-E-9-86.

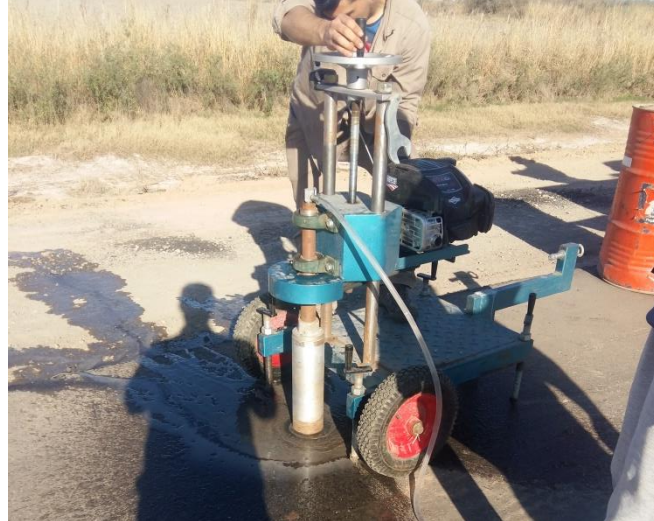
**Figura 10-10: Extracción de testigos para la determinación del espeso y densidad de carpeta**

Se tuvo en cuenta para estas tareas, la Sección D-VIII del Pliego de Especificaciones Técnicas Generales de la DNV (Edición 1998).

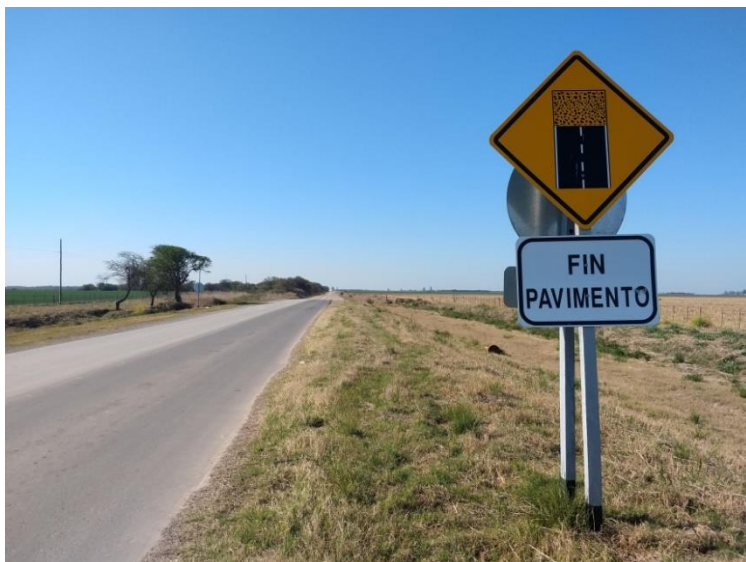
Figura 11-1: Señalización vertical de advertencia de finalización de camino

Las señales se ubicaron en los lugares indicados en las planillas y planos, de conformidad con las distancias a borde de calzada y a la altura de borde inferior de la señal indicada en las Normas.

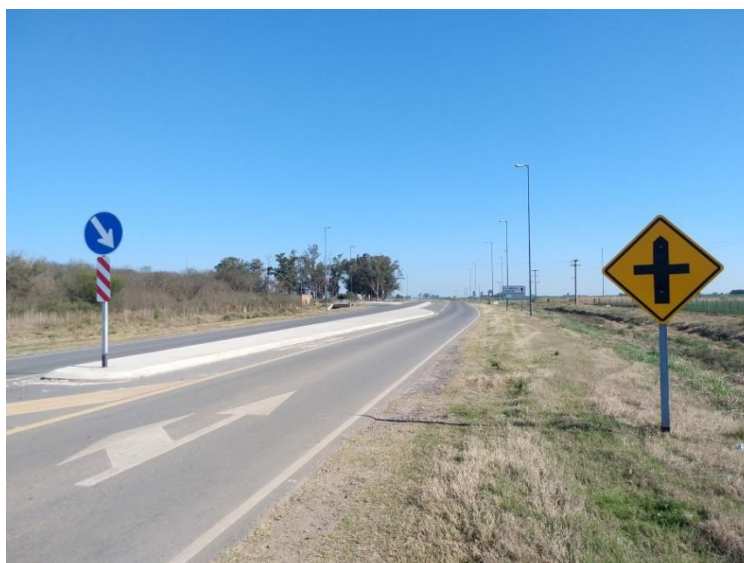
Figura 11-2: Señal vertical de reglamentación y de advertencia

El sector bajo tierra de los postes sostén nunca fue inferior a 0.80 m, debiendo destacarse que las señales de un solo poste llevaron en su base una cruceta de hierro de construcción de 16 mm de diámetro, separados 10 cm como mínimo.

Se tuvo especial cuidado en cuanto a la verticalidad de las señales, según lo establecido en las normas de instrucción de la DPV. En cuanto al relleno de la excavación para la colocación de los postes y compactación del suelo, se efectuó en capas sucesivas de no más de 0.15 m, utilizando una mezcla de suelo con 20% de Cemento y 4% de agua.

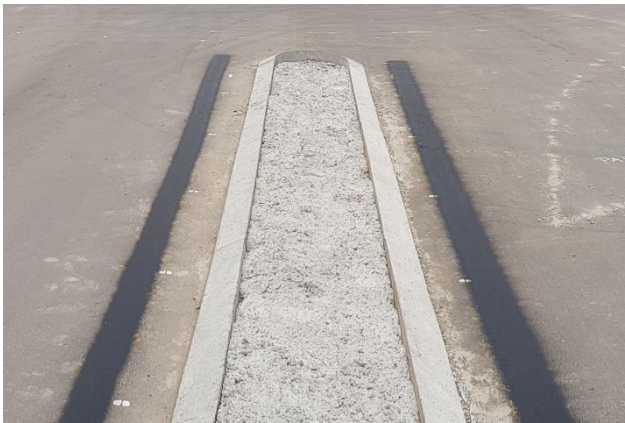
Figura 12-1: Riego de liga para la demarcación horizontal

Debido al tiempo que transcurrió entre la aplicación de la carpeta asfáltica y el inicio de los trabajos de demarcación se consideró necesario efectuar un sellado previo, en un ancho que será de 0,05m mayor que el de la demarcación quedando este excedente repartido por partes iguales a ambos lados de la franja demarcada. El material utilizado garantizó una perfecta adherencia del material termoplástico con el pavimento, cumpliendo con los términos de garantía establecidas anteriormente.

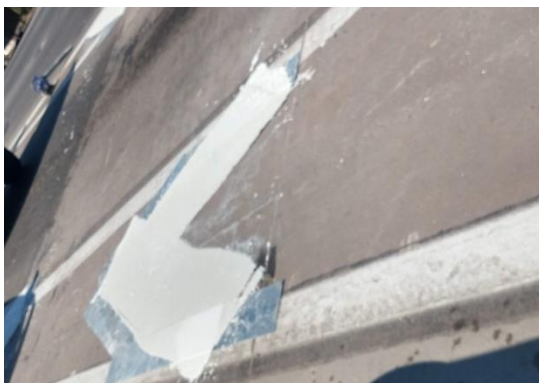
Figura 12-2: Cebreado por extrusión

- Por pulverizado o spray: para las marcas longitudinales continuas y discontinuas de eje y borde cuyo espesor mínimo es de 1,5 mm.
- Por extrusión: para las marcas de las intersecciones que representen leyendas, símbolos, marcas transversales, flechas, inscripciones, cebreados y otras marcas especiales cuyo espesor mínimo es de 3 mm.

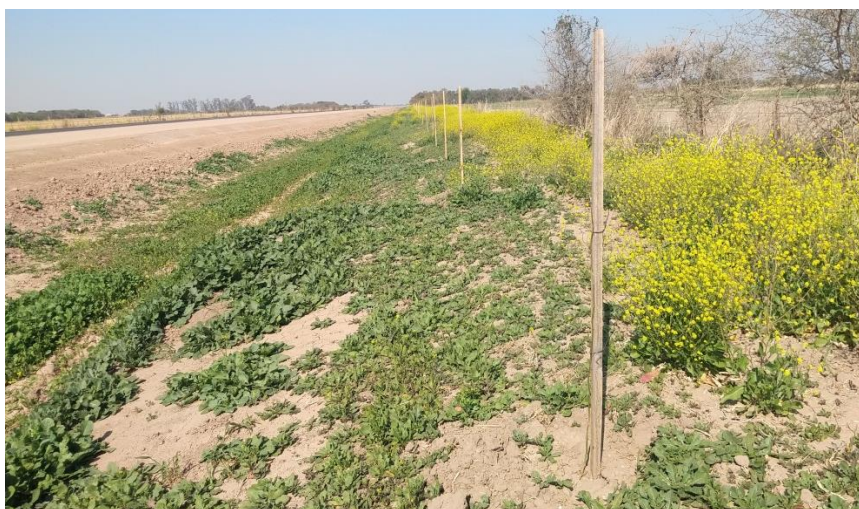
Figura 13-3: Hileras de especies implantadas

La plantación se realizó desde fines del invierno hasta fines de la primavera. Los hoyos se regaron previamente al plantado y una vez ubicados los ejemplares y rellenado el pozo, se regó nuevamente cada individuo. Se colocó un tutor de 1" x 1" a cada individuo de una longitud mínima de 2 m.

Se colocó la planta con su pan, eliminando su contenedor y se cubrió con tierra dejando 10 cm de profundidad libre de tierra. Se garantizó el mantenimiento posterior al plantado, hasta lograr que la planta crezca sin necesidad de mantenerlas. Dicho mantenimiento consistió en regar frecuentemente, y según la necesidad de la planta, se hizo control de malezas y hormigas.

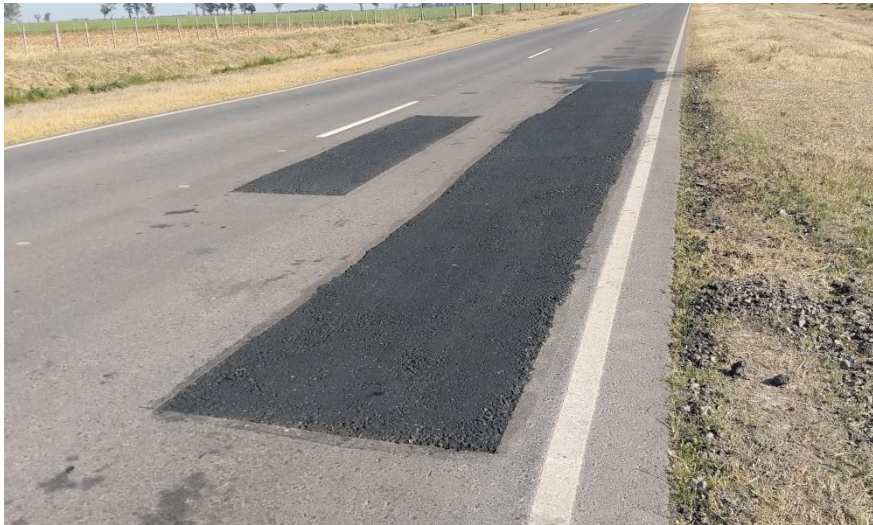
Si durante este período se detecta la presencia de baches abiertos, se realizarán las reparaciones correspondientes en un plazo máximo de 24 horas de haber sido detectados, repitiendo las operaciones íntegras del proceso constructivo. Si el deterioro de la superficie de rodamiento afectara la base, capas intermedias de sub-base y/o sub-rasante, se efectuará la reconstrucción de esa parte dañada mediante el empleo de fresadoras, garantizando la lisura original. Todos los materiales a emplear y su colocación se ajustarán a las especificaciones de los ítem de ejecución de cada capa del proyecto de la obra.

**Figura 14-1: Reemplazo de carpeta de rodamiento durante el período de conservación**
