UNIVERSIDAD
NACIONAL
AUTÓNOMA DE
NICARAGUA,
MANAGUA
UNAN - MANAGUA

**Análisis de Favorabilidad Hidrogeológica considerando Variabilidad Climática, en el
municipio de San Juan de Limay, Estelí, Nicaragua**

Trabajo Monográfico para optar al Título de Ingeniera Geóloga

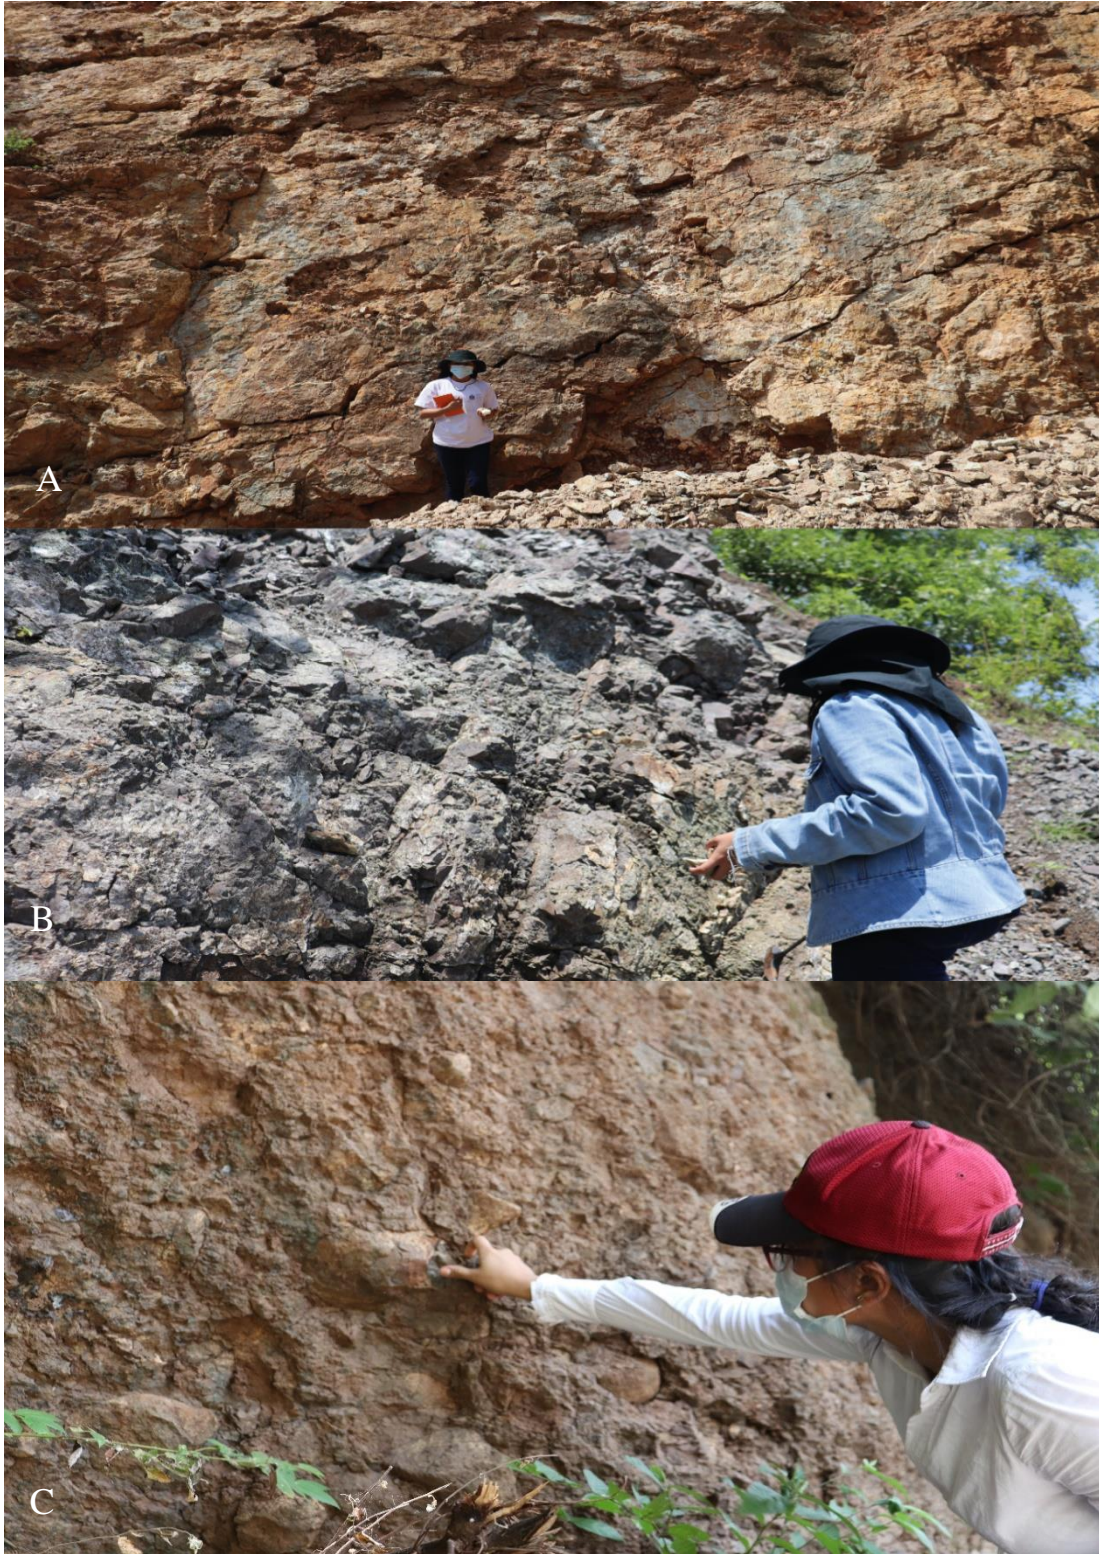
Ilustración 3.1

Reconocimiento geológico superficial

Localización: A: Mina La Grecia, B: Com. La Naranja, C: Com. La Grecia

Se realizó con el objetivo de corroborar la información litológica y estructural encontrada en los mapas geológicos del área, procediendo a ubicar puntos de interés que presentaran buenos afloramientos para realizar el levantamiento de datos, identificando y describiendo el tipo de material y realizando un análisis para comprender la dinámica.

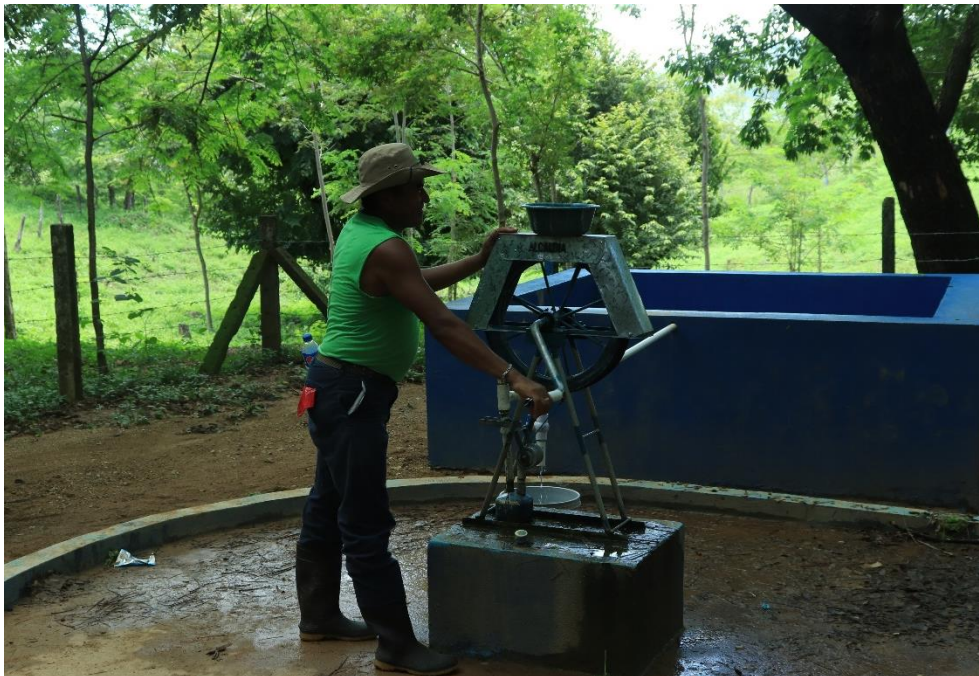
Ilustración 3.2

Pozo Perforado

Comunidad La Palma, coordenadas E 5283066, Y 1453066

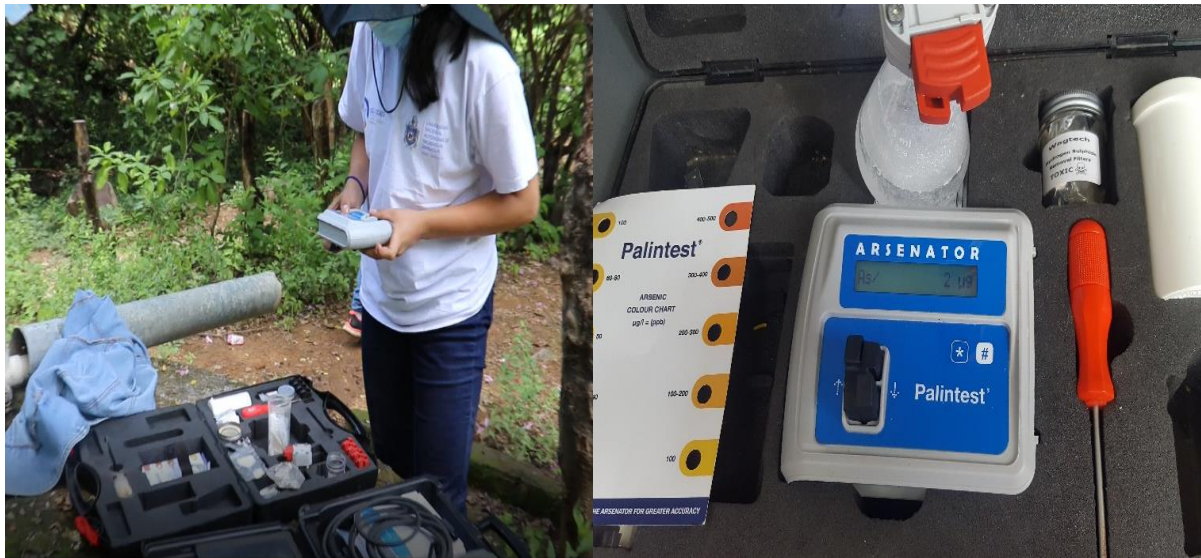
Ilustración 3.3

Mediciones de arsénico in situ

Pozo Perforado, Coordenadas: E 541968, Y 1456407

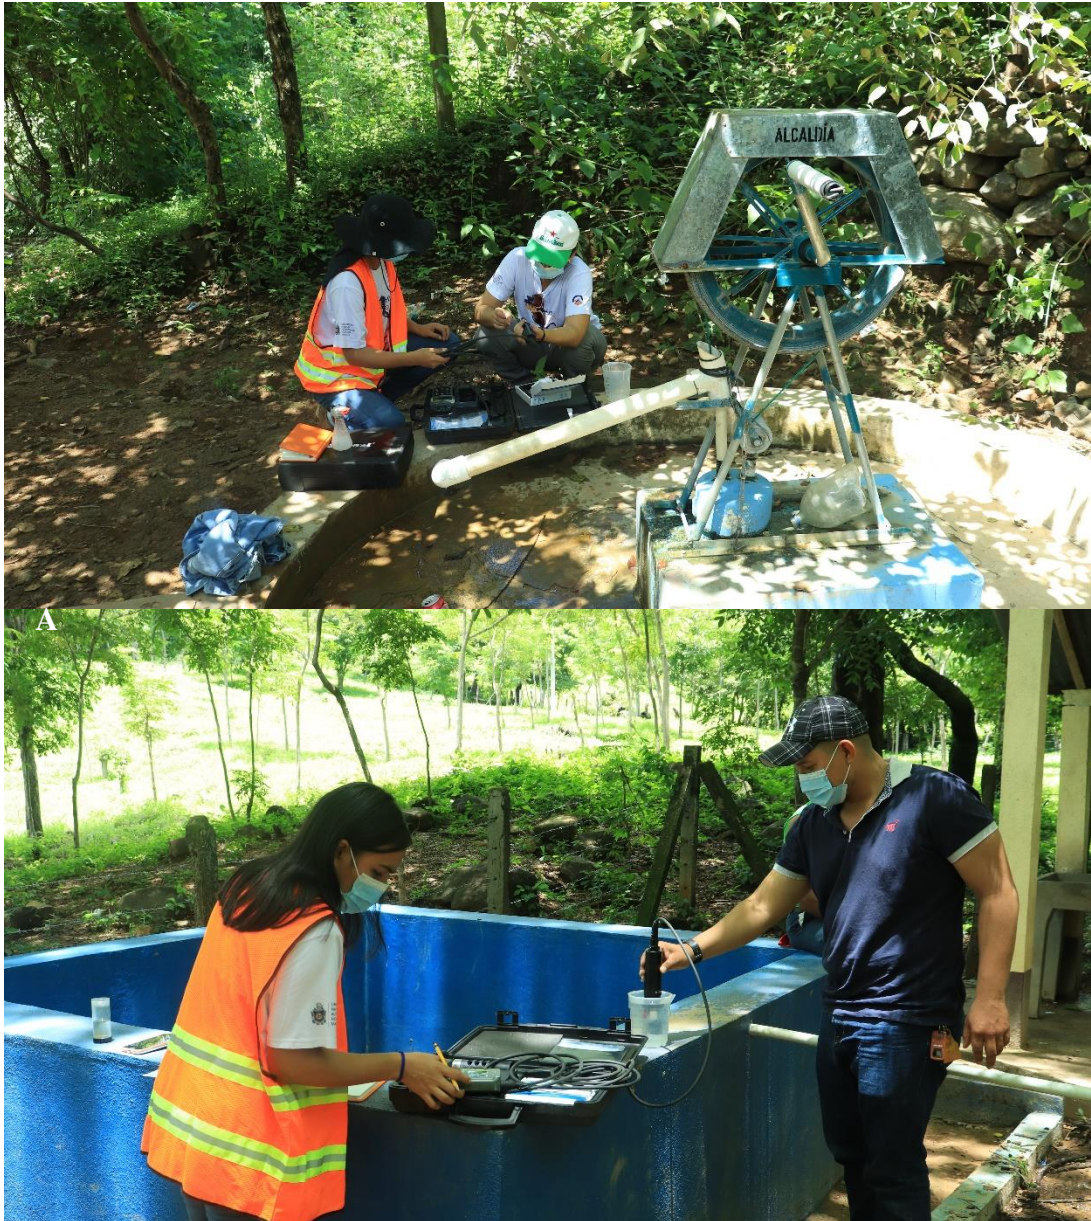
Ilustración 3.4

Pruebas in situ de parámetros físico-químicos

A: Coordenadas E 554217, Y145797, B: Coordenadas E 5283066, Y 1453066

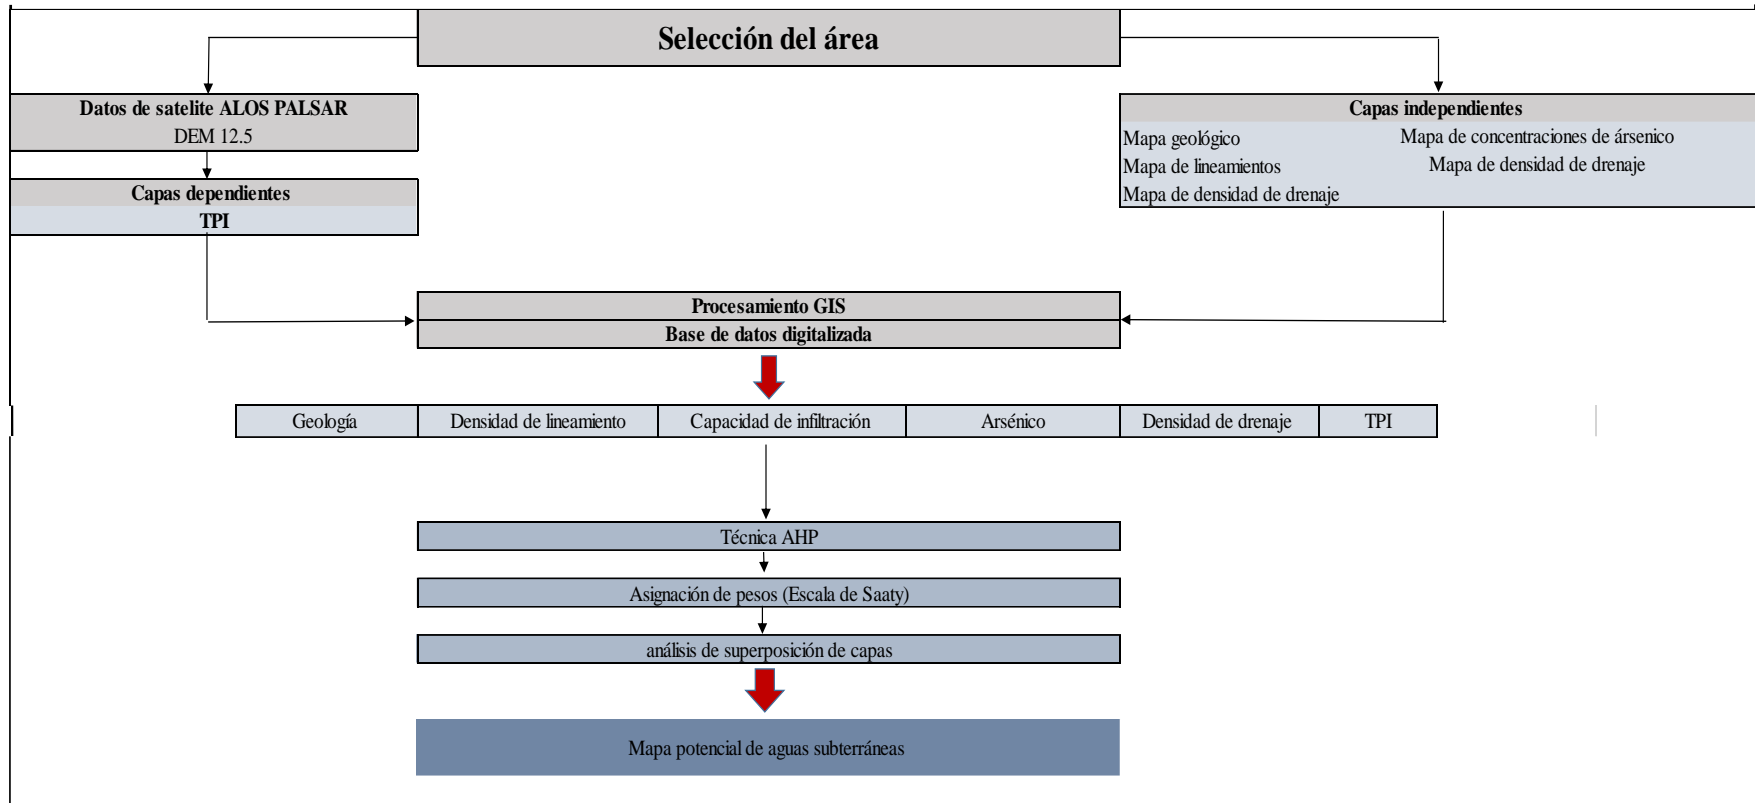
Tabla 3.4

Esquema metodológico del procesamiento de datos

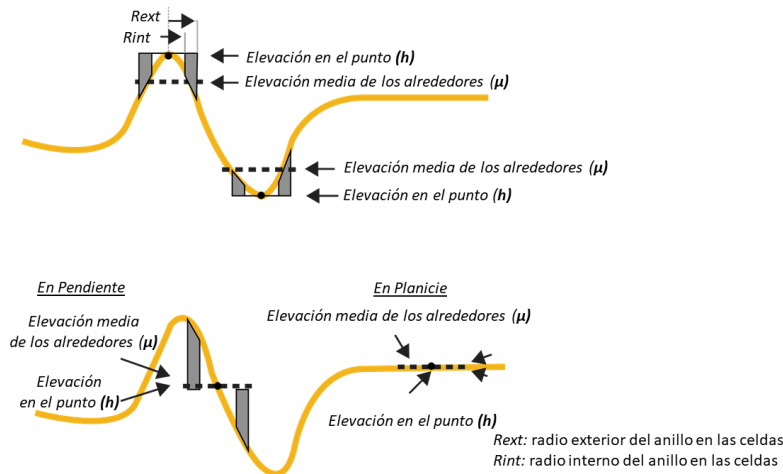
Ilustración 3.5

Conceptualización del TPI

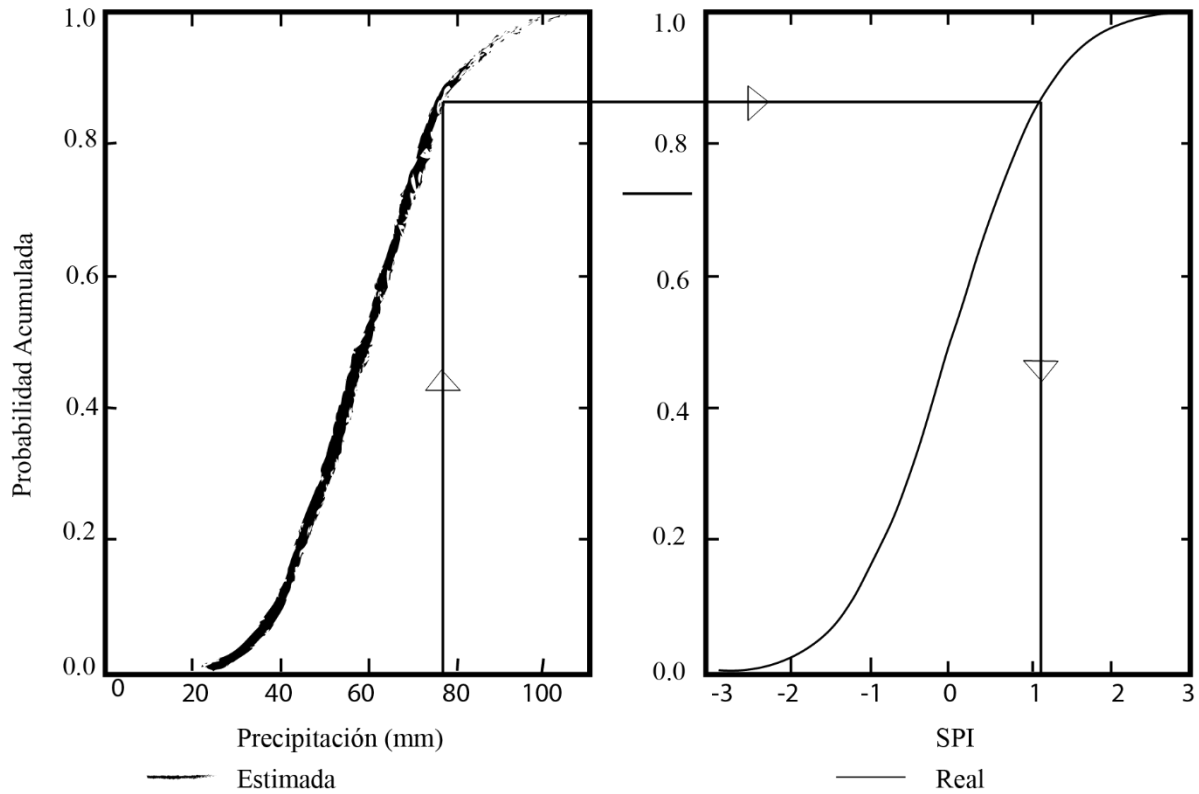
Ilustración 3.6

Ejemplo de transformación de una distribución Gamma ajustada a una distribución normal estandarizada

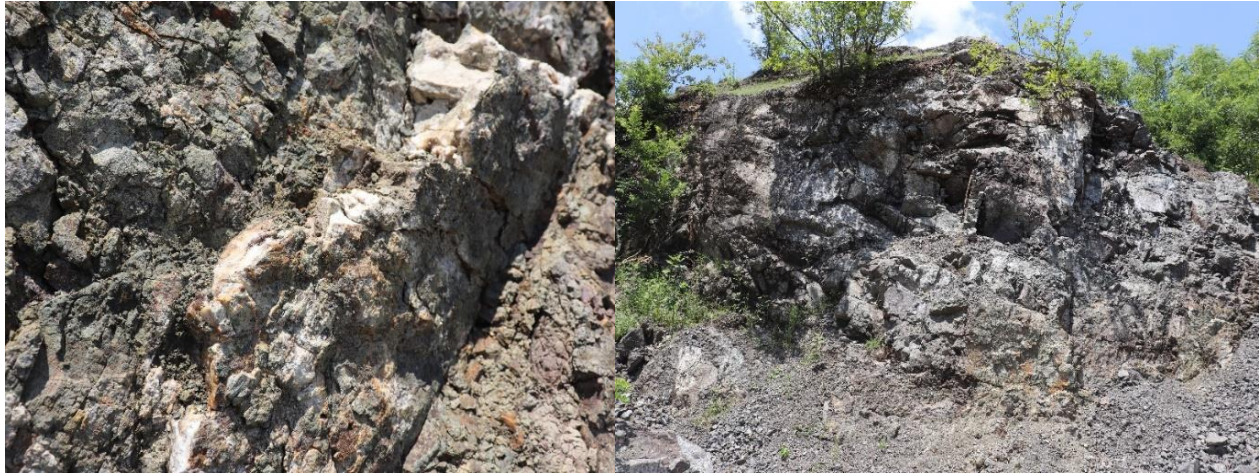
Ilustración 4.1

Afloramiento de material andesítico con vetillas de cuarzo

Comunidad La Naranja, coordenadas E 538010, N 1455230

Estos afloramientos se caracterizan por tener color grisáceo, gris oscuro los cuales son originados por el enfriamiento rápido de los flujos de lava, los cuales al movilizarse provoca la fracturación de las superficies enfriadas, facilitando la fragmentación de las mimas, que posterior son asimiladas por el mismo flujo, quedando dentro del flujo que al solidificarse presenta textura fanerítica, en comparación con los fragmentos afaníticos ya solidificados.

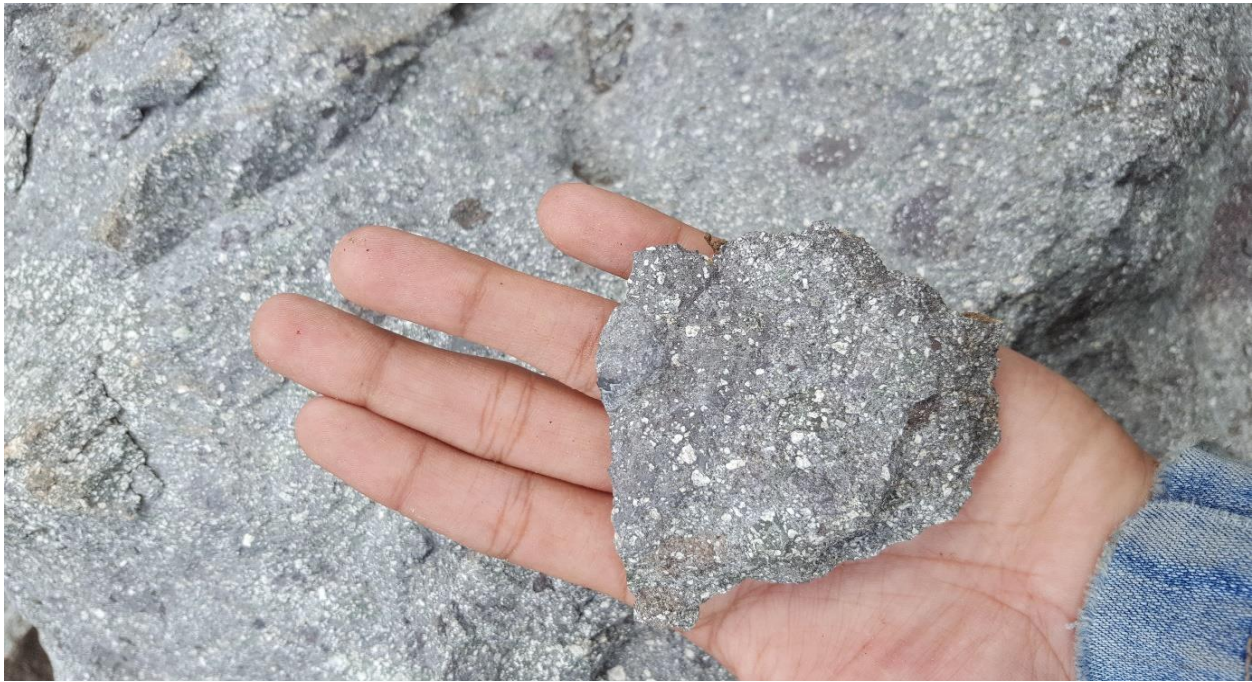
Ilustración 4.2

Afloramiento de andesita porfírica con un alto contenido de plagioclasas

Localizada en la comunidad El Pedernal, coordenada E 546352, N 1464039

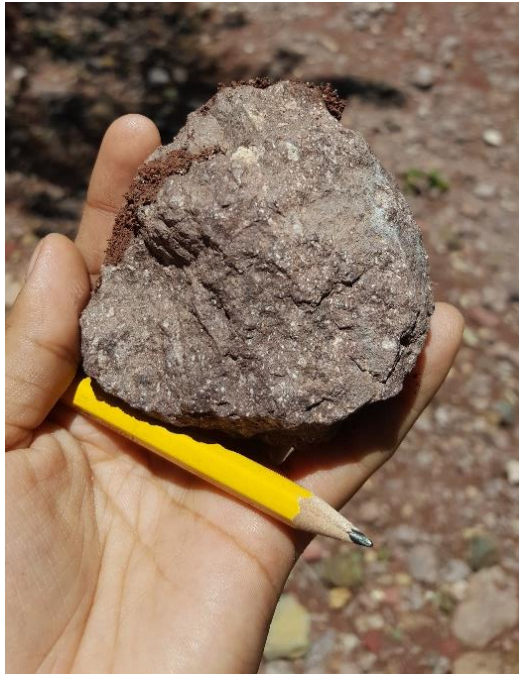
Ilustración 4.3

Muestra de dacita tobácea

Comunidad La Palma, coordenadas E 528318, N 1453066

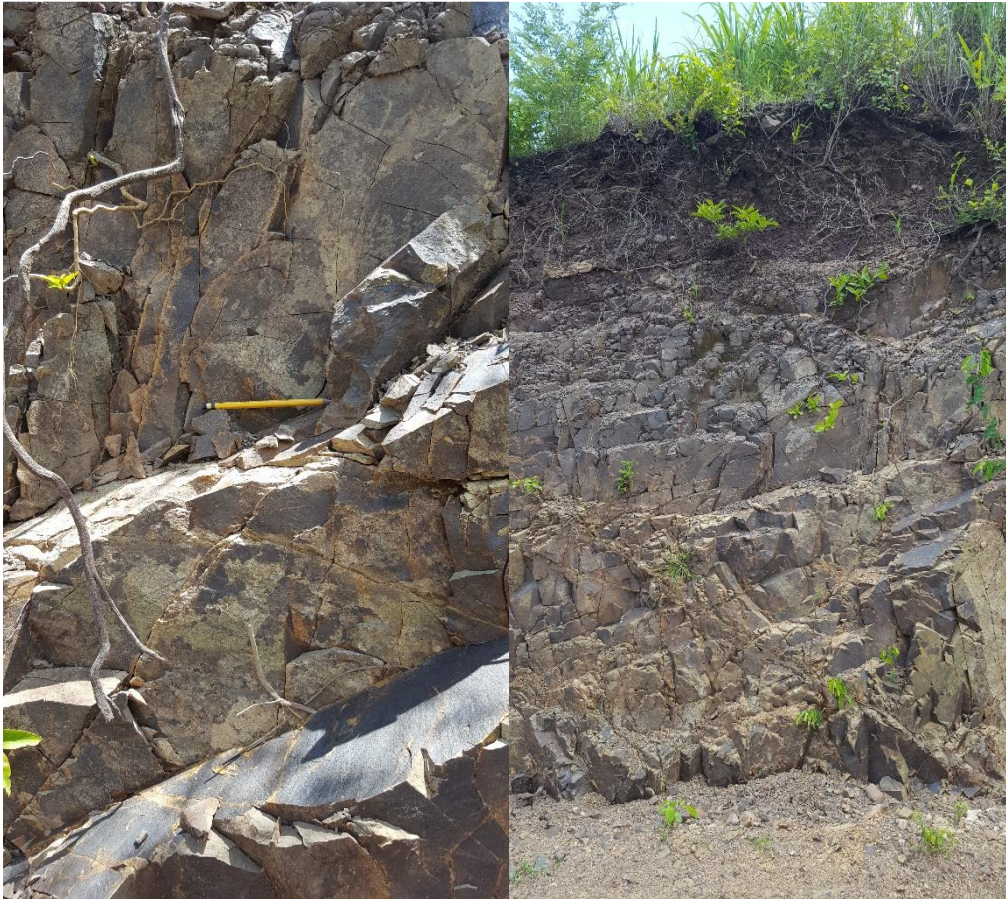
Ilustración 4.4

La unidad basáltica aflora en bloques los cuales sometidos a la meteorización se han fracturado. Basados en las descripciones macroscópicas esta unidad se originó por grandes flujos de lava de composición basálticas, de textura masiva con una matriz afanítica, con una coloración negra en muestras frescas, y color amarillento cuando se encuentran se encuentran alteradas.

Afloramiento de rocas basáltica con presencia de meteorización y fracturamiento conjugado

Camino ubicado en Valle La Palma, coordenadas E 529312, N 1453037

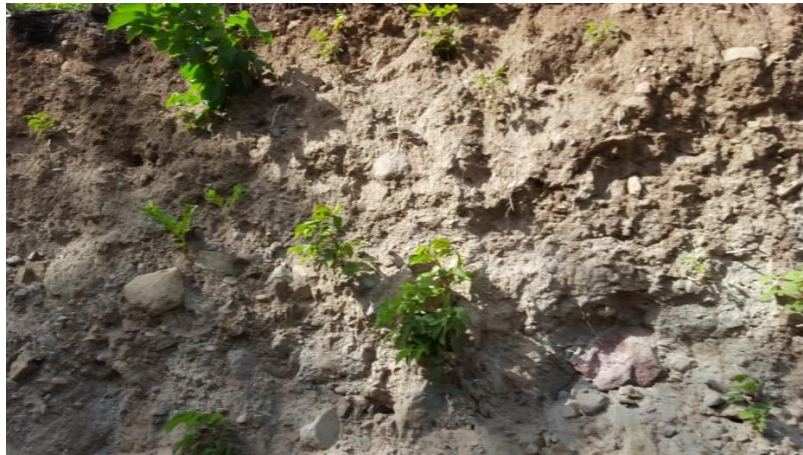
Ilustración 4.5

Capa de material aluvial

Depósito aluvial, con presencia de cantos sub-redondeados de materiales volcánicos. Comunidad San Antonio de los Platanares, coordenadas E 552964, N 1458422

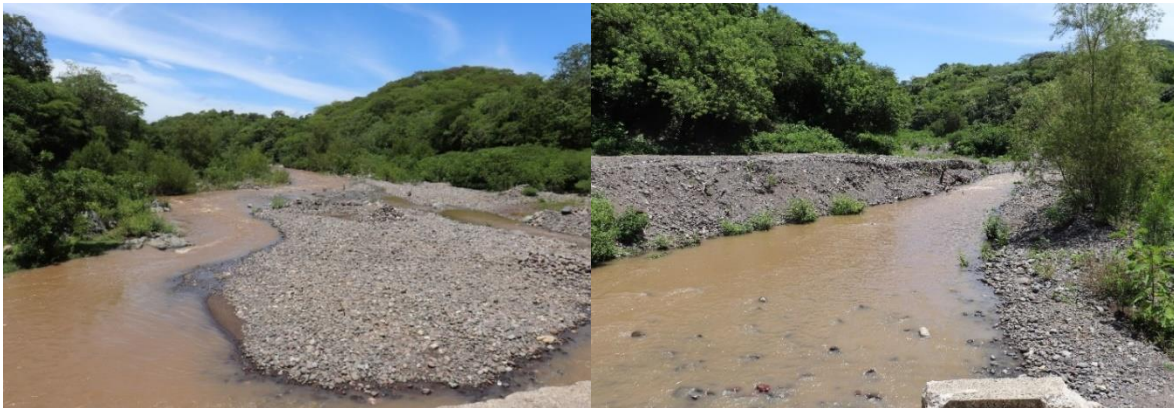
Ilustración 4.6

Cuaternario aluvial

Río Los Quesos en la parte central del municipio, coordenadas E 537183, N 14555755

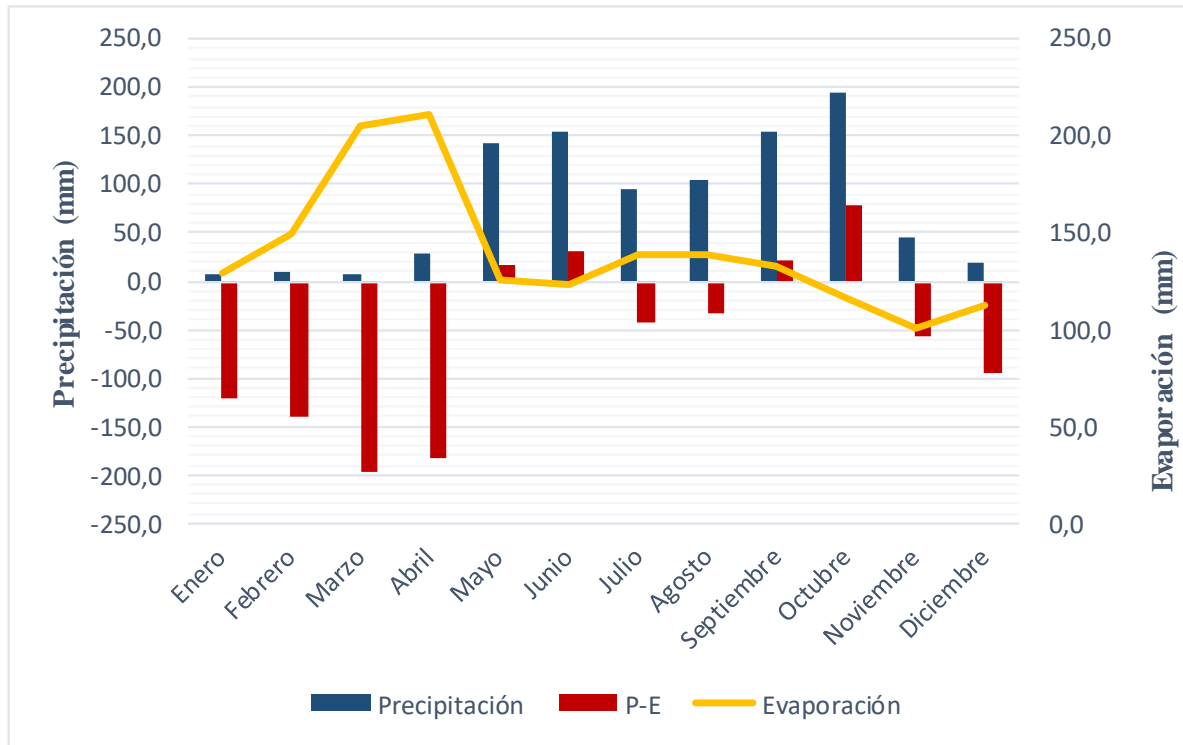
Ilustración 4.9

Balance climático

Fuente: Elaboración propia con datos de la estación meteorológica Condega, INETER durante un período de 18 años (2002-2020)

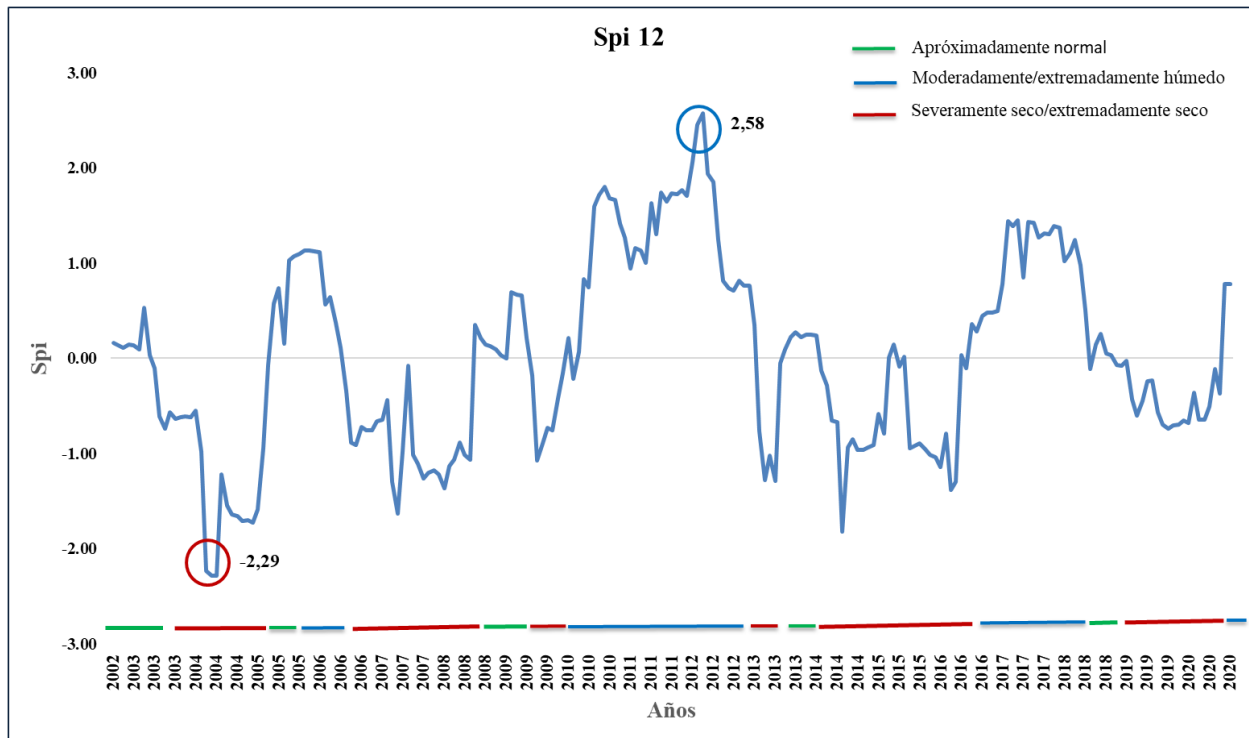
Ilustración 4.11

Índice de Precipitación Estandarizado (12 meses)

Nota: SPI 12 meses para la estación Condega, Estelí (2002-2020). Fuente: Elaboración Propia

El valor del SPI mensual representa la intensidad de la sequía, es decir, que tan grande es el déficit de precipitación. Se utilizaron datos meteorológicos mensuales continuos de la estación Condega, Estelí para estudiar el comportamiento del municipio de San Juan de Limay, Estelí.

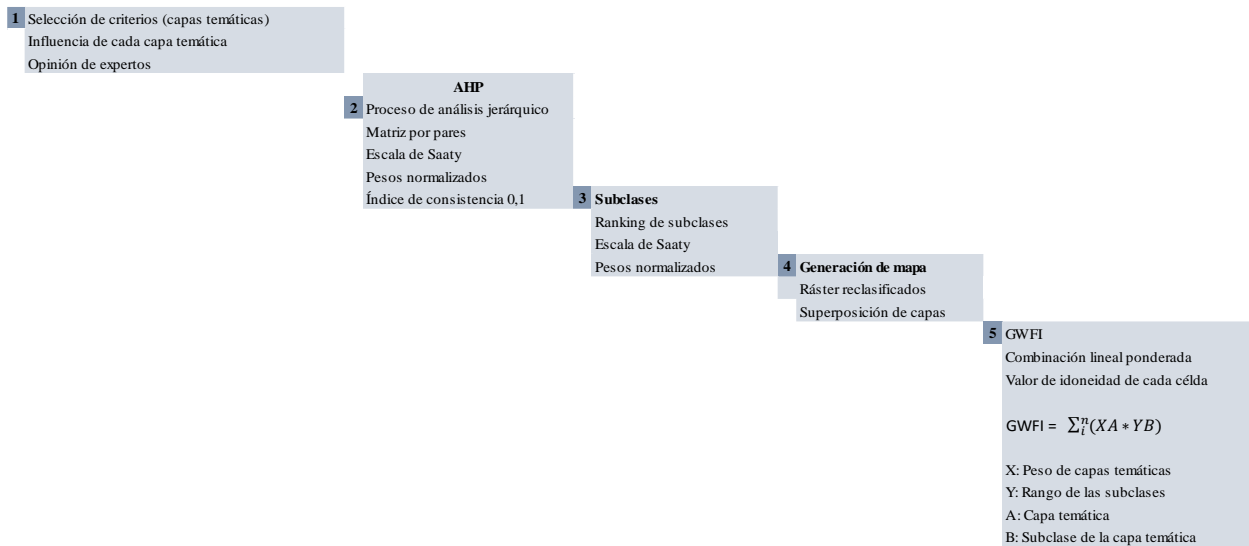
Ilustración 4.12

Metodología AHP

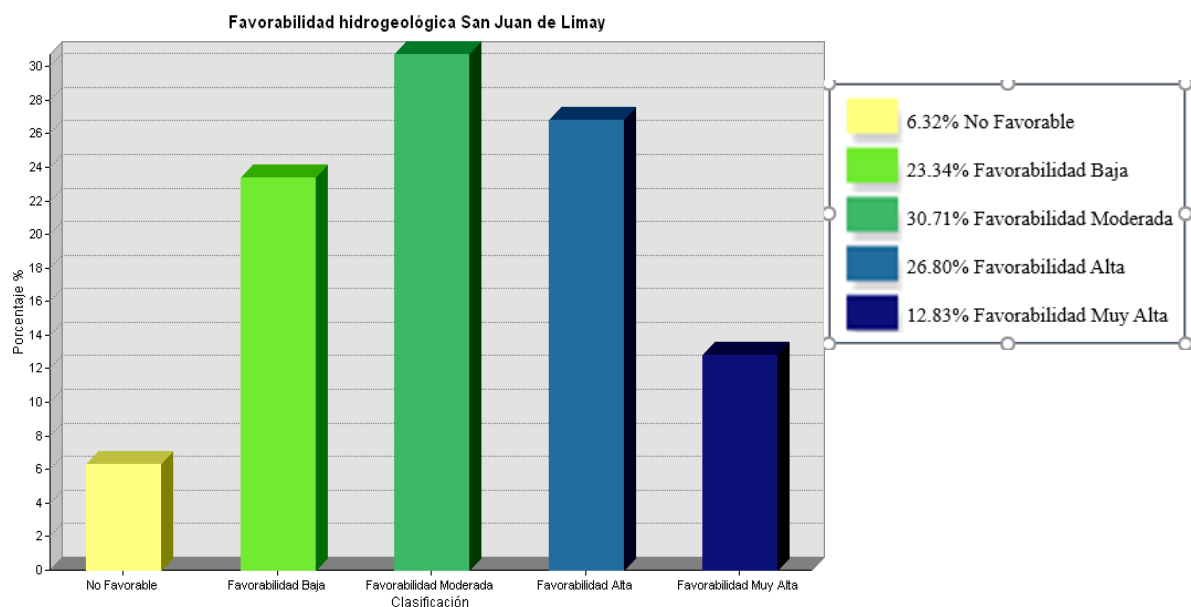
Ilustración 4.13

Porcentaje de zonas de favorabilidad de aguas subterráneas
