Tacoma Narrows -sillan sortuminen

Kandidaatintyö

Oulun yliopisto, Konetekniikan tutkinto-ohjelma

The collapse of the Tacoma Narrows Bridge

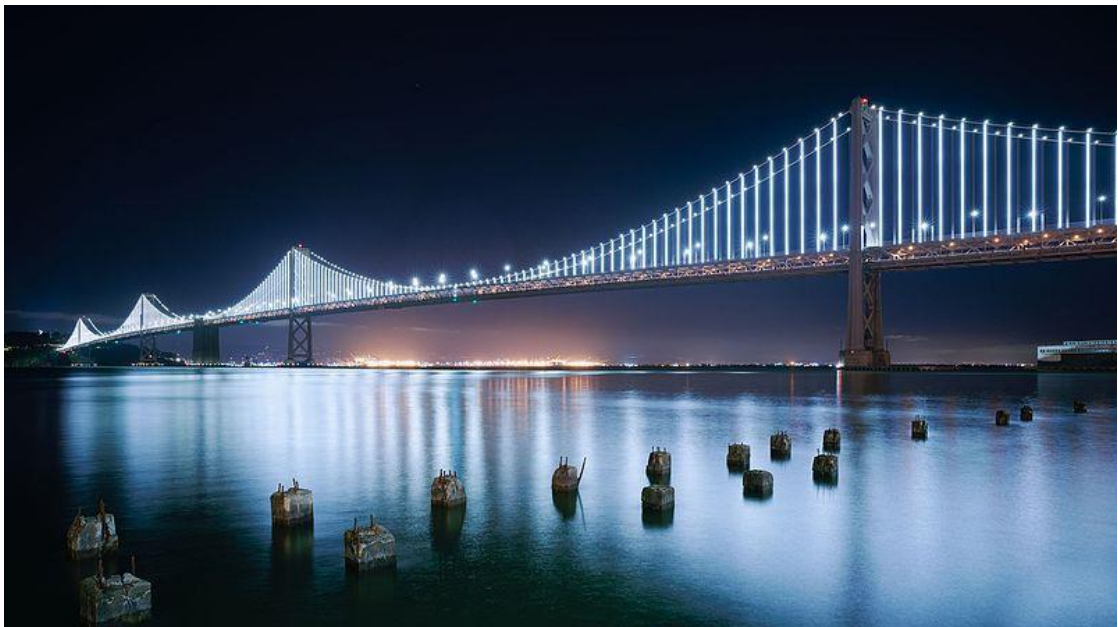
Riippusillat ovat vinoköysisiltojen ohella toinen vedettyihin siltatyyppeihin kuuluvista siltamalleista, ja ne sekoittuvatkin helposti keskenään samankaltaisuutensa vuoksi. Riippusillan kansirakenteen kannatus tapahtuu vetotangoilla (kuvassa 1 valaistuin), jotka ovat kiinni pyloneista roikkuvasta riippuköydestä. (Kuva 1.) Riippuköysien päät on ankkuroitu maahan sillan molemmista päistä päätyankkureilla. Vinoköysisillassa köydet ovat suoraan kiinni kansirakenteessa. (Kuva 2.) Riippusilloja ja vinoköysisilloja rakennetaan paikkoihin, joissa on tarve pitkälle jänneväliille. (Pulkinen 2018, s. 56–57)

Kuva 1. San Francisco–Oakland Bay Bridge -riippusilta (Wikimedia Commons 2017)

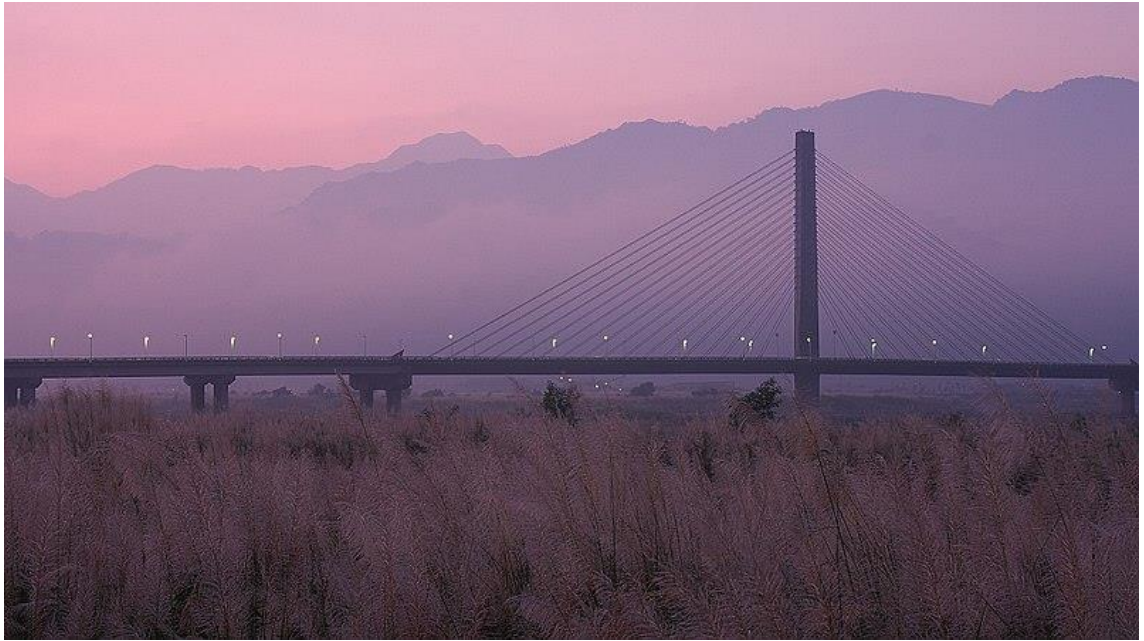
Kuva 2. Jilu Bridge -vinoköysisilta Taiwanissa (Wikimedia Commons 2014)

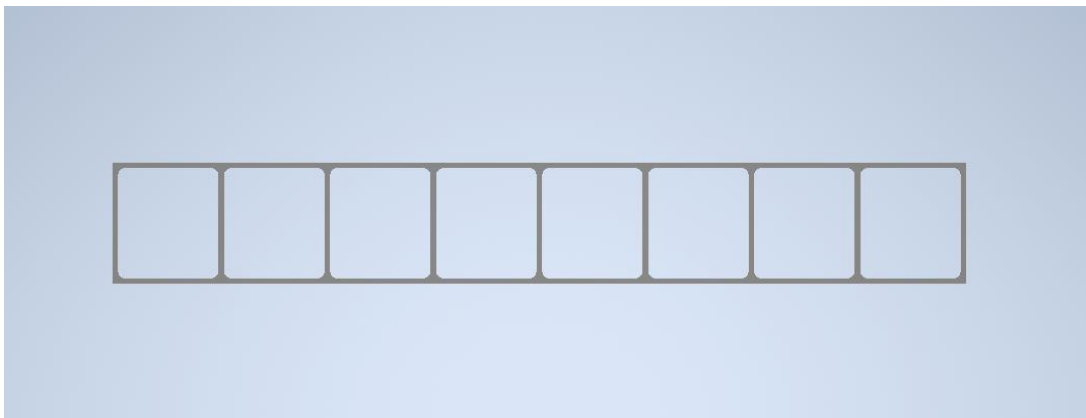
Sillan kansirakenteet ovat liikennöityjä tasorakenteita, jossa liikenne kulkee sillan pituussuuntaan (Pulkinen 2018, s. 269.) Riippusiltojen kansirakenteen jäykistys kulkee pituussuunnassa sillan kannen liikennöidyn osan alla ja sen tarkoituksena on kantatella liikenteestä sekä luonnonilmiöistä aiheutuvat kuormitukset. Tacoma Narrows –sillan sortumisessa esille nousee kannen heikkous. Siinä oli I-palkein jäykistetty kansi (havainnollistava kuva 3), joka on yksi kolmesta yleisimmistä kannen jäykistysmenetelmistä. (Chen & Duan 2014, s. 364–366)

Kuva 3. I-palkki jäykistys poikkileikkaus, (mukaillen Chen & Duan 2014, s. 370)

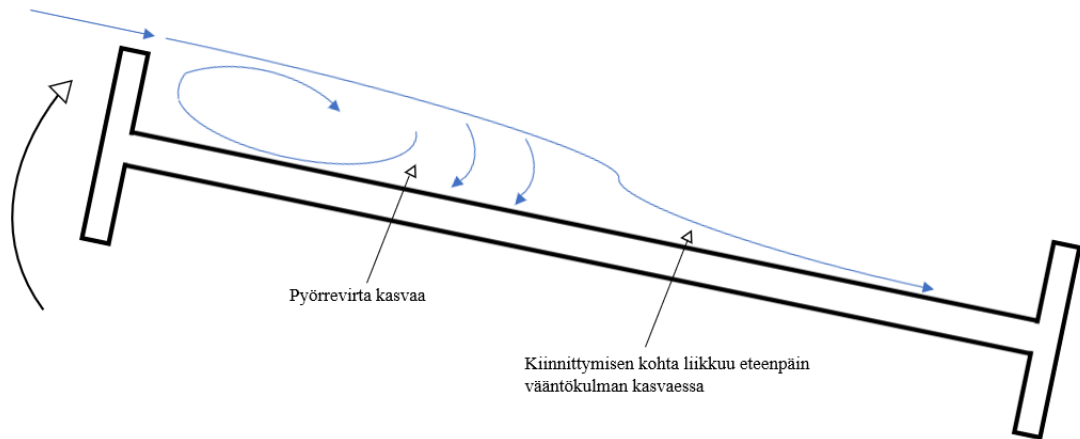
Pyörrevirta lähtee liikkumaan kannen leveyssuuntaa pitkin kannen vääntöliikkeen aiheuttaman virtauksen muutoksen johdosta. Kun ”kiinnittymisen kohta” liikkuu eteenpäin, vetää se pyörrevirtaa mukanaan (kuva 12). (Green & Unruh 2006)

Kuva 12. Pyörrevirran liike, (mukaiillen Green & Unruh 2006)

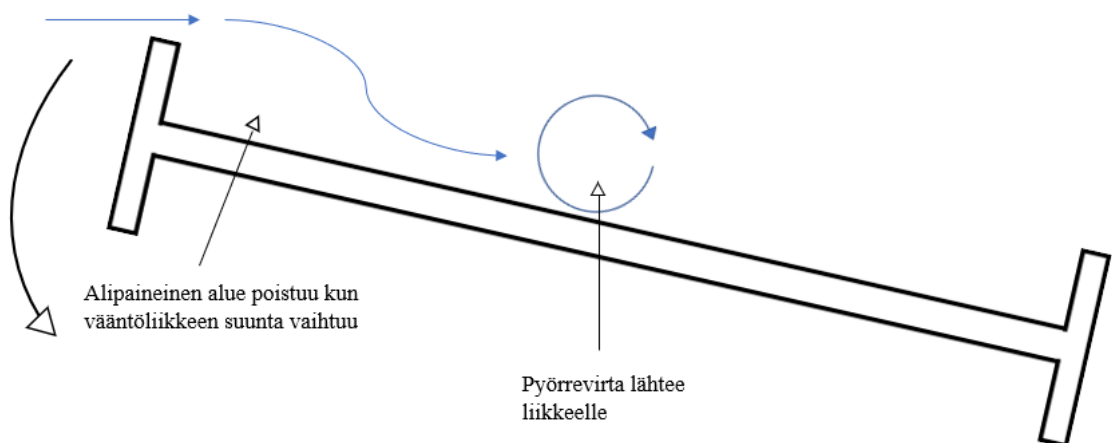
Vääntöliikkeen suunnan muuttuessa alipaineinen alue poistuu ja pyörrevirta jatkaa liikettä eteenpäin tuulen avulla. Pyörrevirran liikkeen nopeus riippuu sen paikasta ja voimakkuudesta sekä vääntökulman suuruudesta (kuva 13). Kannen alapuolella virtaukset vaikuttavat samalla lailla. (Green & Unruh 2006)

Kuva 13. Vääntöliikkeen suunnan muutos, (mukaiillen Green & Unruh 2006)

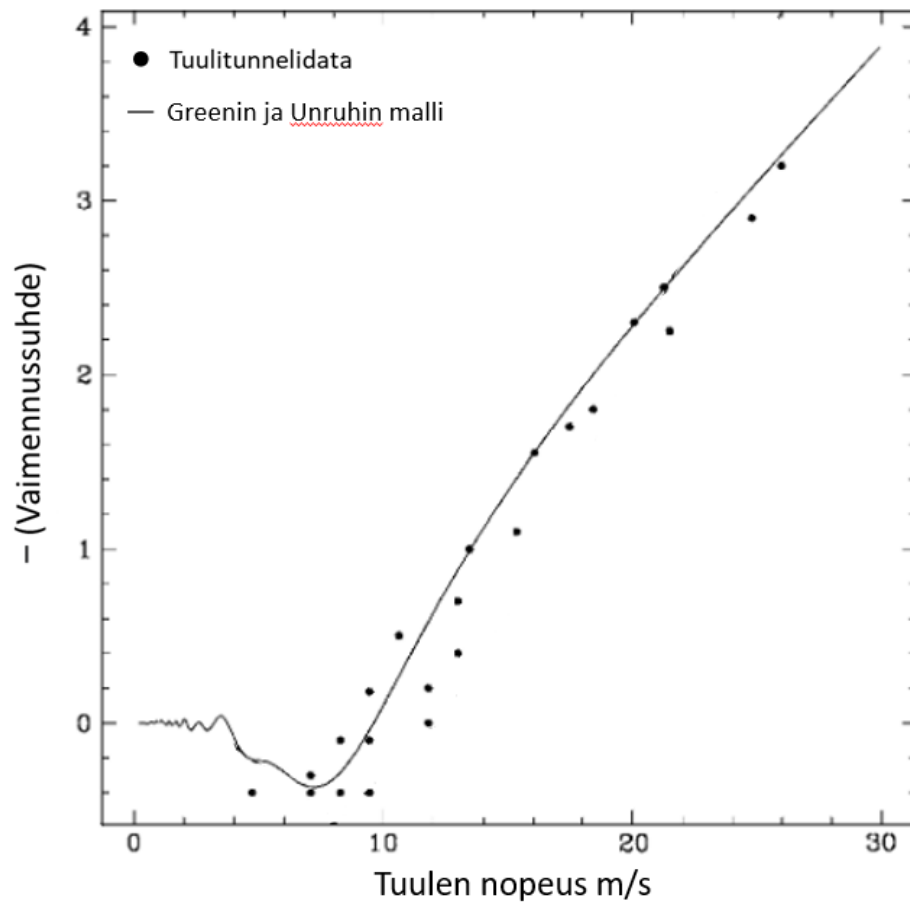
Kuvassa 14 verrataan tuulitunnelidataa ja Greenin ja Unruhin kaavasta (5) perusteella piirrettyä funktiota. Päivitetty kaava seuraa tuulitunnelidatan arvoja tarkemmin myös yli kriittisellä tuulennopeudella. (Green & Unruh 2006)

Kuva 14. Greenin ja Unruhin malli ja tuulitunnelidata, (mukaiillen Green & Unruh 2006)
