# Te groot voor de Zuiderzee?

Verkennend archeologisch onderzoek van een groot zee-  
gaand 18<sup>e</sup>-eeuws vrachtschip op kavel K 47-II in de Noord-  
oostpolder, Flevoland

Grondsporen 32

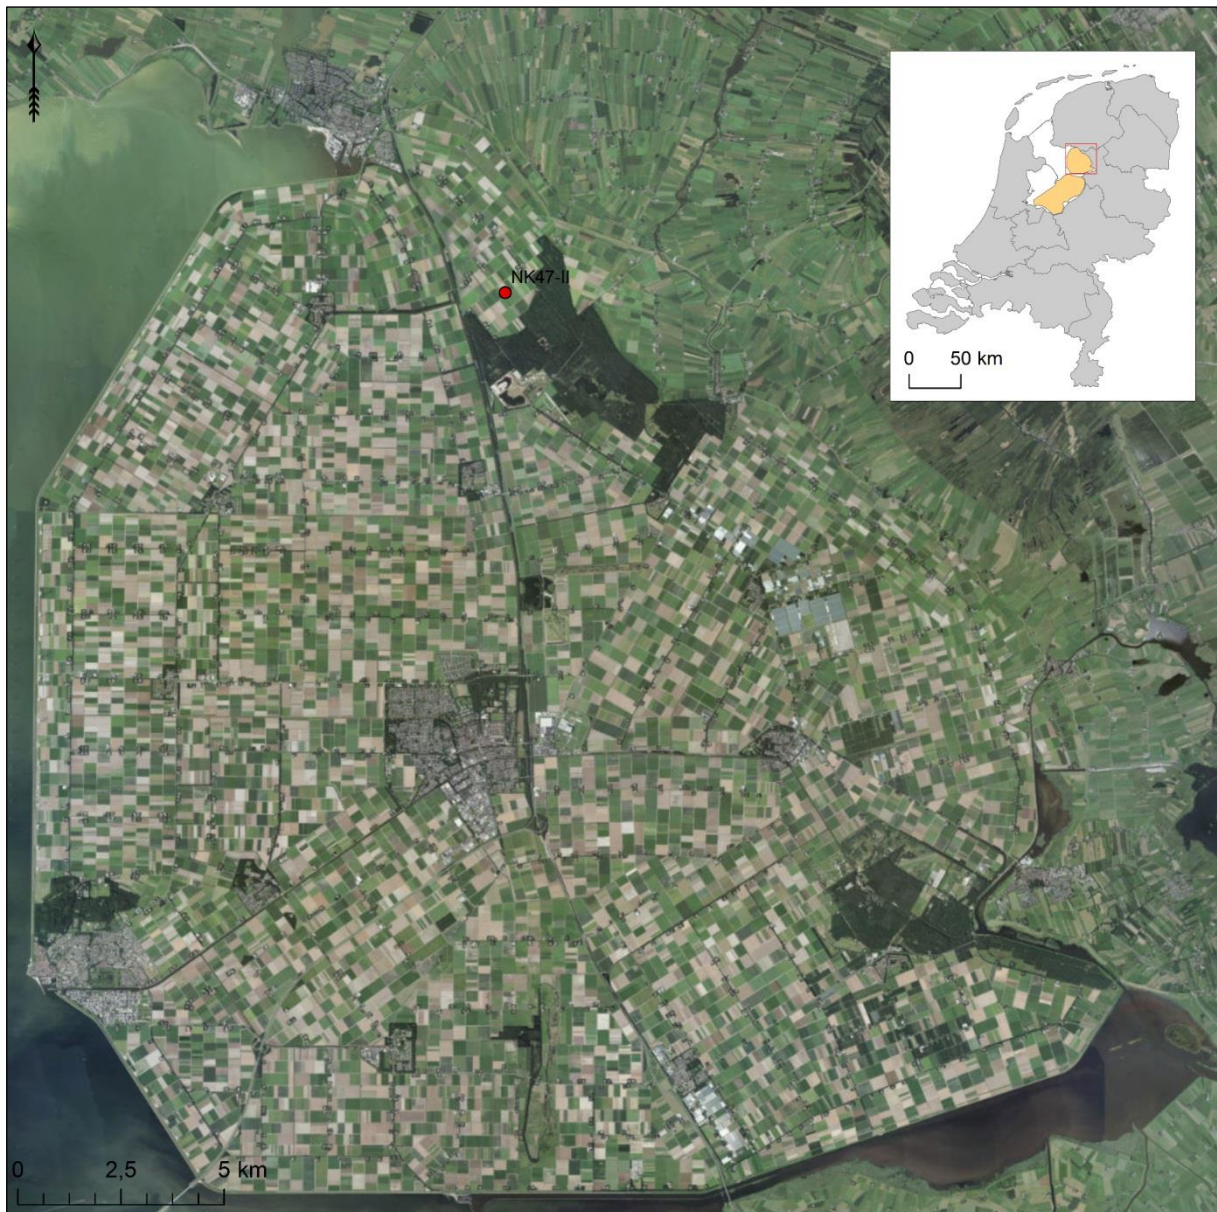
Figuur 1. De locatie van scheepswrak NK 47-II in het noorden van de Noordoostpolder, dicht langs de oude Zuiderzeekust (Y.T. van Popta, RUG/GIA).

In de periode van 26 september tot en met 7 oktober 2016 is een archeologische scheepsverkenning uitgevoerd op kavel K 47 in de Noordoostpolder, Flevoland (fig. 1). Aan de verkenning werd deelgenomen door archeologen van het Groninger Instituut voor Archeologie (GIA) van de Rijksuniversiteit Groningen (RUG), medewerkers van het toenmalige Nieuw Land Erfgoedcentrum (nu: Erfgoedpark Batavialand) en leden van de AWN Flevoland – Vrijwilligers in de Archeologie. De financiering van het onderzoek berustte grotendeels op de subsidie van de AWN Flevoland, de uitvoering op vrijwillige inzet van de archeologen van de RUG onder leiding van prof. dr. André van Holk.

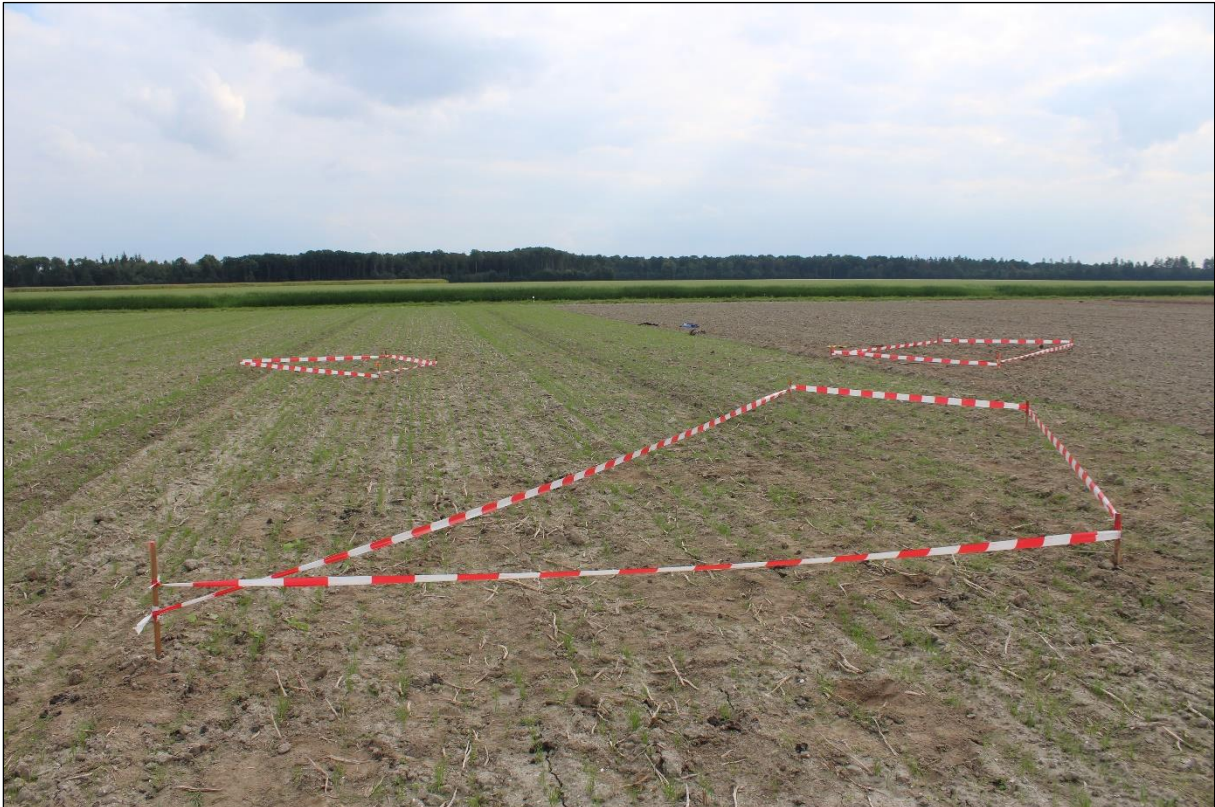
Figuur 4. De drie locaties waar met behulp van prikstokken scheepshout is aangetroffen zijn voorafgaand aan het verkennend onderzoek afgezet met veiligheidslint (Y.T. van Popta, RUG/GIA).

Voorafgaand aan de daadwerkelijke verkenning van het scheepswrak werd een verkennend booronderzoek uitgevoerd om (1) de exacte locatie en omvang van het scheepswrak te achterhalen en (2) de diepteligging van het scheepswrak vast te stellen. Met behulp van enkele prikstokken en gutsboren (doorsnede 3cm) werd op drie verschillende plekken scheepshout aangetroffen (fig. 4). Bij een eerdere verkenning in 2009 werd tussen deze werkputten eveneens scheepshout aangeboord, maar dit betreft vermoedelijk het gedeelte van het scheepswrak dat door de graafmachine in 2016 is verwijderd. Verder werd vastgesteld dat het scheepshout op dieptes variërend van 30 tot 150 cm beneden maaiveld bleek te liggen.

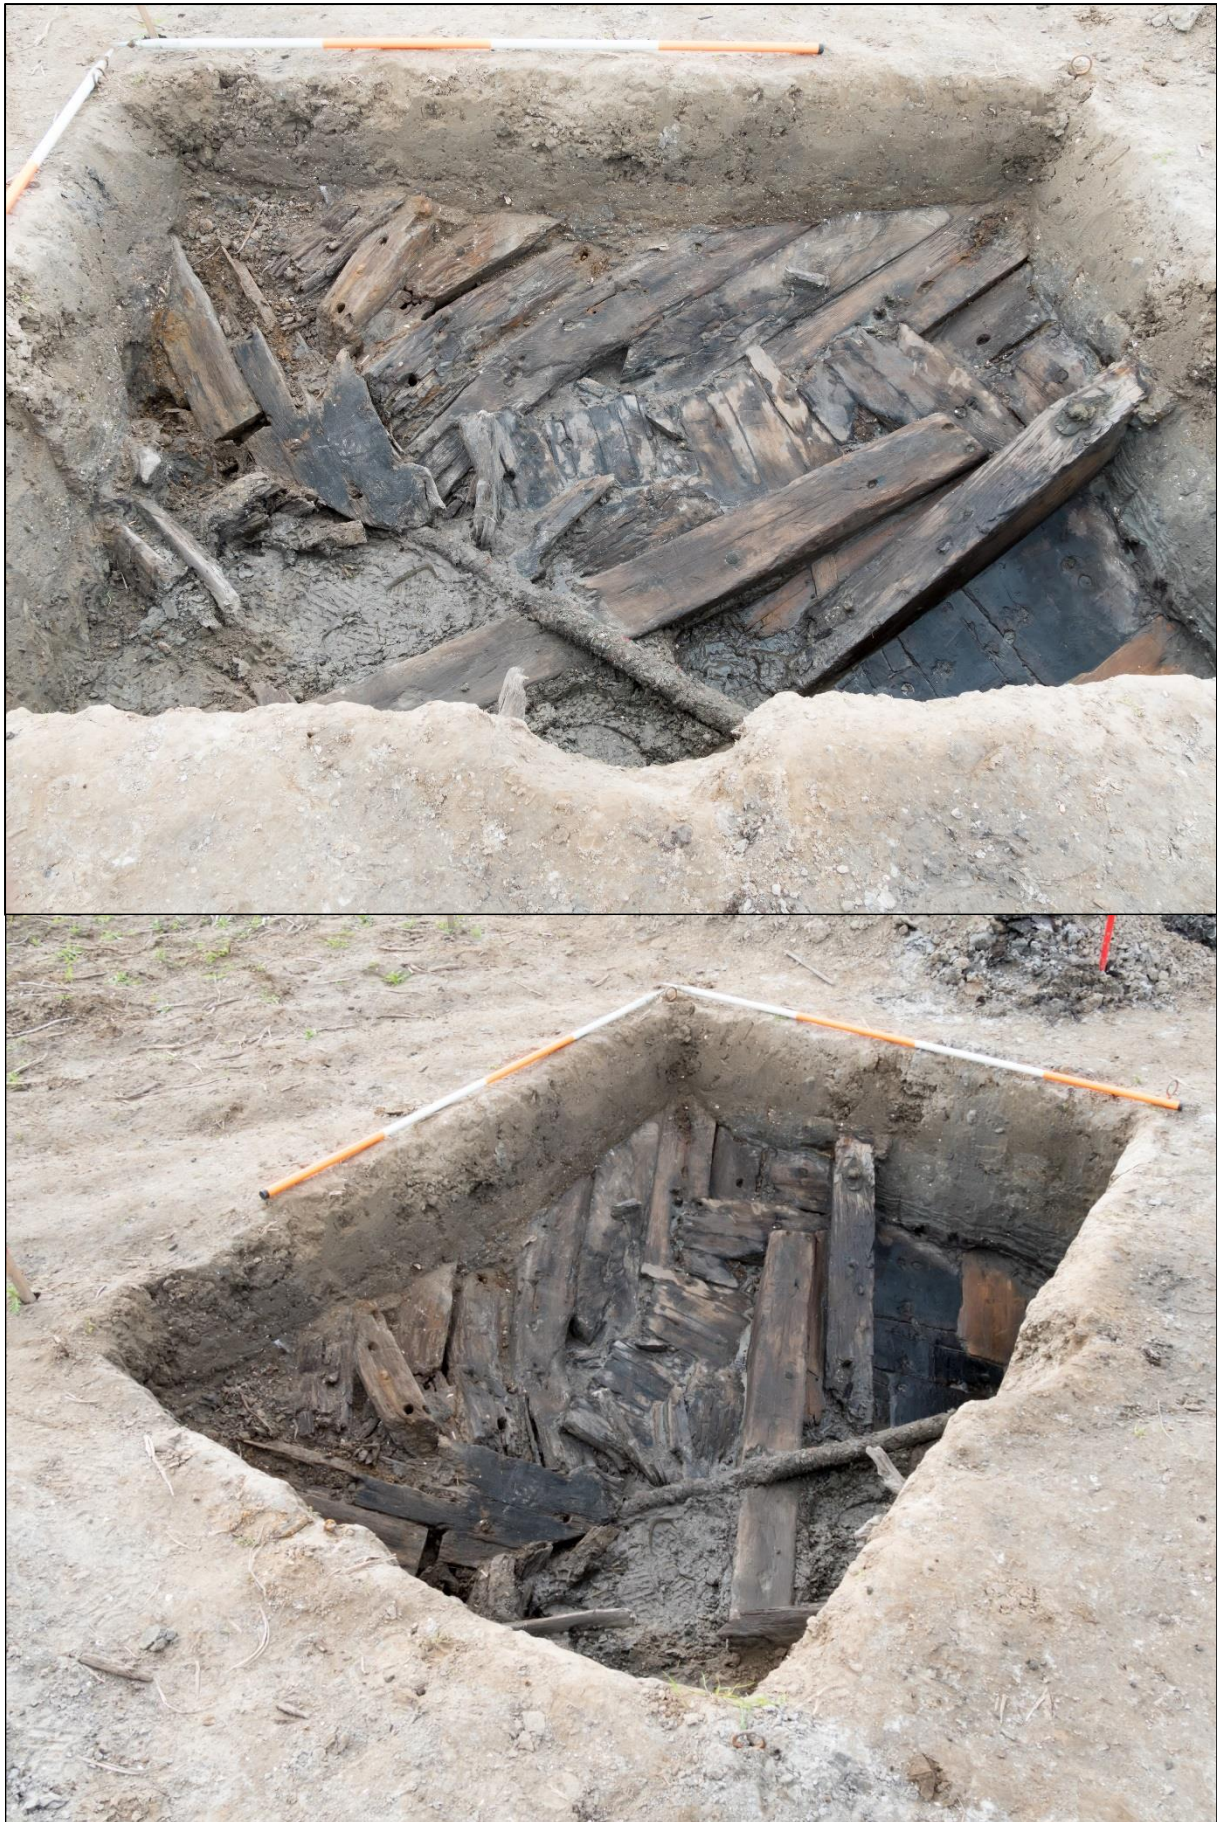
Figuur 7. Overzichtsfoto's van werkput 1 richting het zuiden (boven) en het zuidwesten (onder) (Y.T. van Popta, RUG/GIA).

Werkput 1 (3 x 2 m) is de meest zuidelijke werkput van de drie werkputten (fig. 6). Het scheepshout in de put loopt schuin naar beneden (van zuid naar noord), beginnend op een diepte van 30 cm (top bouwvoor) en eindigend op een diepte van circa 110 cm beneden maaiveld (fig. 7). Twee drainageleidingen lopen dwars door de put heen (NW-ZO) waardoor een deel van het scheepshout beschadigd is geraakt. De korte afstand tussen beide buizen (65 cm) geeft aan dat de eerste poging voor het plaatsen van een drainageleiding is mislukt (vastgelopen op het scheepshout), waarna een tweede buis een halve meter verderop is aangelegd die wel door het wrakhout kon worden getrokken.

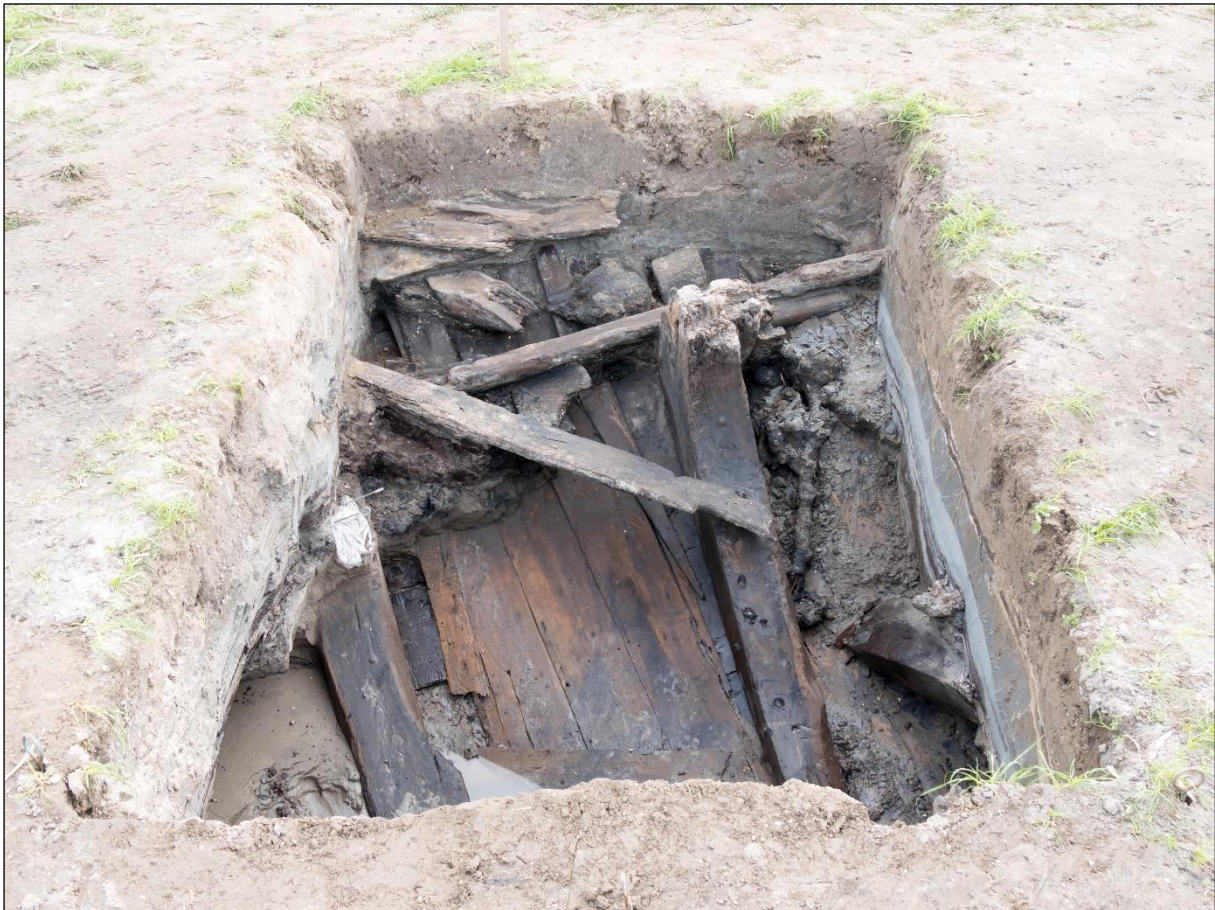
Figuur 9. Overzichtsfoto van werkput 2, genomen richting het oosten. De naaldhouten binnenbetimmering (oranjebruin) is duidelijk zichtbaar tussen de twee dekknieën (Y.T. van Popta, RUG/GIA).

Werkput 2 (3 x 2 m) is de meest oostelijke werkput van de drie werkputten en ligt circa 12 meter ten noordoosten van werkput 1. Het sloopshout in de put loopt eveneens schuin naar beneden (van oost naar west), beginnend op een diepte van 30 cm (top bouwvoor) en eindigend op een diepte van circa 1,5 m beneden maaiveld. In werkput 2 zijn relatief goed geconserveerde en unieke delen van het sloopswrak aangetroffen, bestaande uit delen van de huid, de inhouten, de wegering, de dekconstructie en zelfs binnenbetimmering (fig. 9, 11).

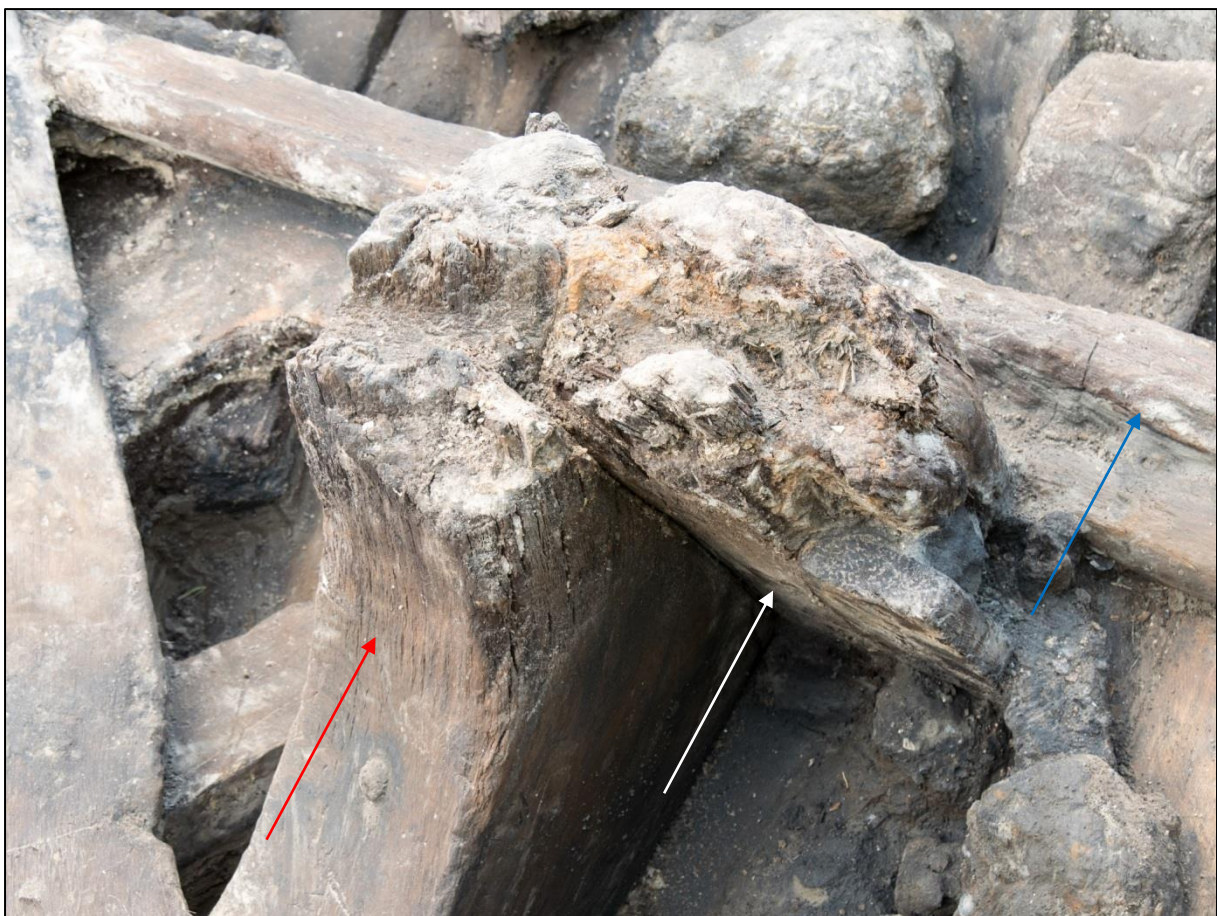
Figuur 10. Het restant van de dekbalk (witte pijl) is nog verbonden met de dekknie (rode pijl). Achter beide scheepsdelen is het in-situ gelegen lijfhout zichtbaar (blauwe pijl) (Y.T. van Popta, RUG/GIA).

afwisselend 15 en 20 centimeter breed en voorzien van enkele pengaten (doorsnede 3-4 cm). Tegen de spanten is een eikenhouten wegering geslagen (pen- en spijkerverbinding) waarvan de gangen verschillende breedtes hebben (14-20 cm). De totale hoeveelheid gangen kon niet worden vastgesteld omdat tegen de wegering een naaldhouten binnenbetimmering is geplaatst. Deze is met kleine ijzeren spijkertjes vastgeslagen (doorsnede 1 cm) en bestaat uit minstens 8 verticale planken en minstens twee horizontale planken. De breedte van de planken varieert van 20 tot 25 cm en de dikte bedraagt steeds circa 1,5 cm. Tussen de binnenbetimmering bevinden zich twee dekknieën die met 3 of 4 ijzeren spijkers en meerdere houten pennen zijn bevestigd op de wegering en daar achter liggende oplangers. De zuidelijke dekknie is bijna geheel bewaard gebleven, heeft een lengte van 160 cm en een breedte van 20 cm. Aan de zijkant van de dekknie (richting voorschip) is het restant van een dekbalk aanwezig (20 x 30 cm), bevestigd met drie ijzeren bouten) waarop een deel van de dekconstructie rustte. Daarvan zijn alleen het lijfhout (de eerste dekplank vanaf het boord gezien) en het restant van een tweede dekplank bewaard gebleven (fig. 10).

Alleen al het *in-situ* aantreffen van een complete dekknie, dekbalkrestant, lijfhout en dekplank in een Zuiderzeewrak mag als bijzonder worden genoemd: deze onderdelen zitten relatief hoog in het schip, konden gemakkelijk weggeslagen worden tijdens de scheepsramp of vernield worden bij het ploegen van de voormalige zeebodem.

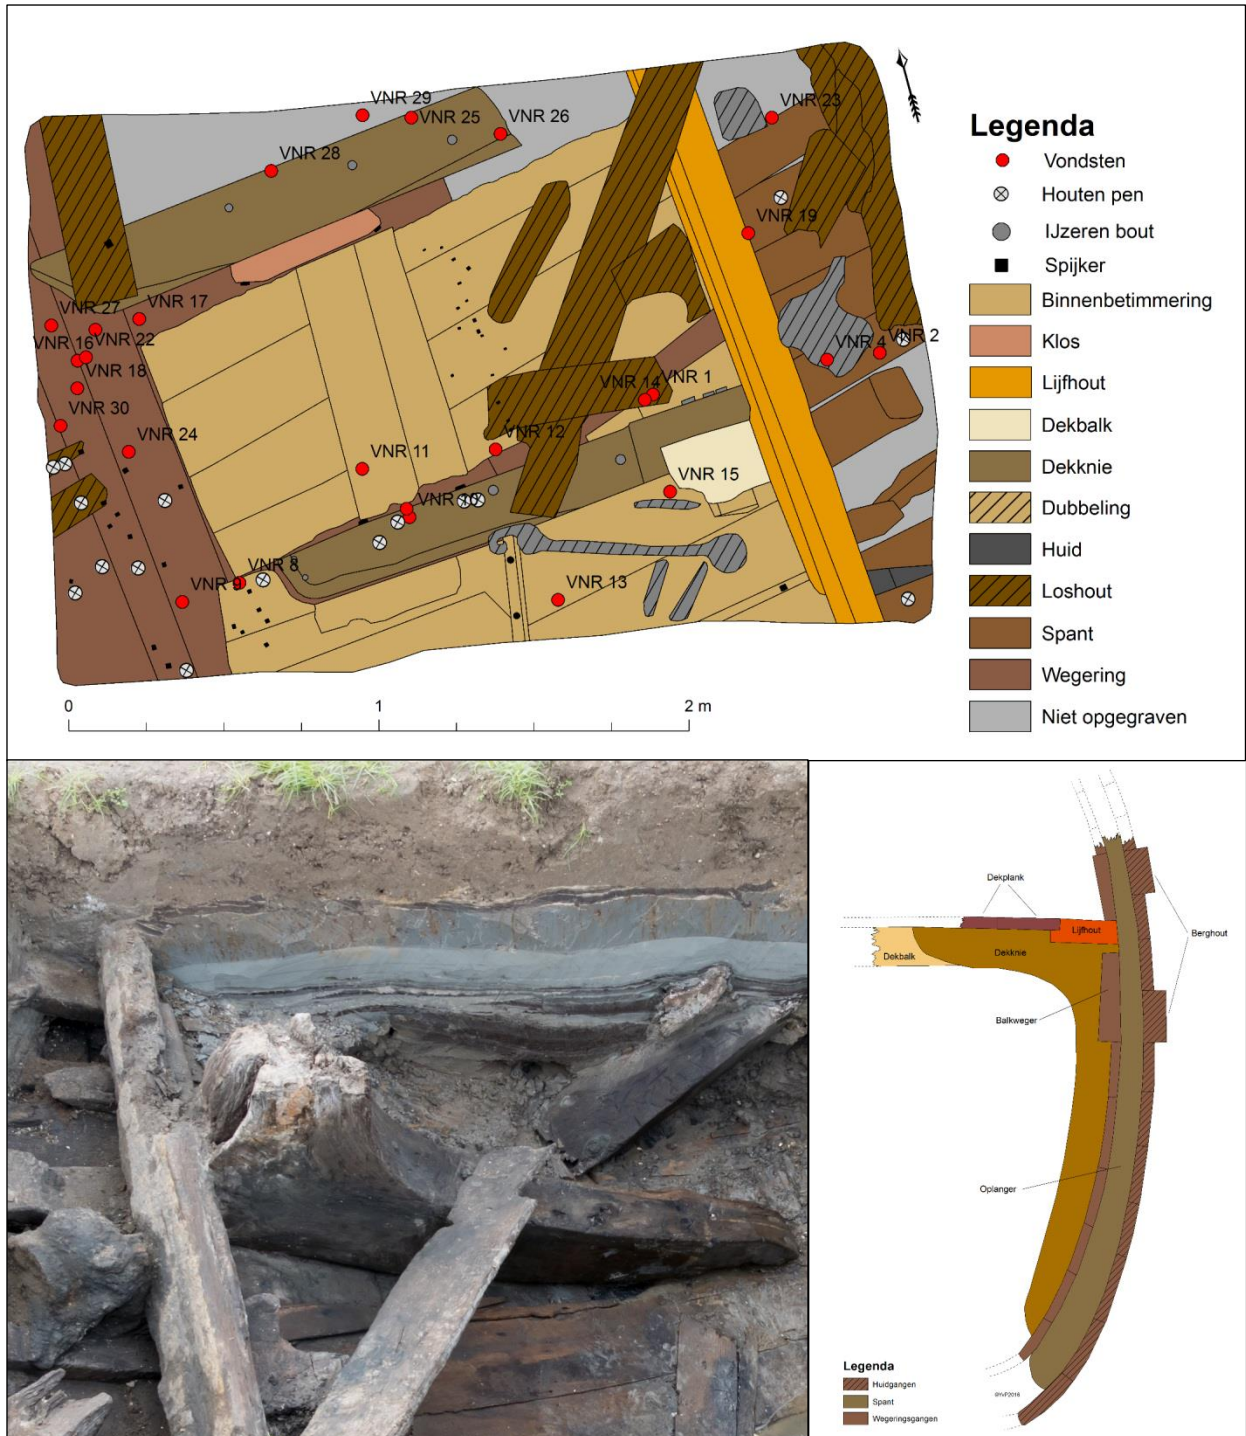
Figuur 11. Gedigitaliseerde tekening van het scheepshout en vondstmateriaal in werkput 2 (boven), de grotendeels intacte deknie (linksonder) en een reconstructie van het aangetroffen scheepsonderdeel (rechtsonder) (Y.T. van Popta, RUG/GIA).

De in werkput 2 aangetroffen delen van de scheepsconstructie zijn onderdeel van één van de zijden van het scheepswrak. Op basis van de positie van werkput 2 ten opzichte van werkput 1 is dit vermoedelijk de bakboordzijde. Toen de dwarsverbanden van het schip het begaven, enige tijd na de scheepsramp, is het boord naar buiten gevallen en afgedekt geraakt met sediment. De aanwezigheid van een complete deknie, het restant van een dekbalk, lijfhout en dekplank toont aan dat het schip was voorzien van een of meerdere dekniveaus. Het scheepshout in werkput 2 loopt vrij steil naar beneden richting middenschip, wat zou betekenen dat de bakboordkim van het schip het diepst is weggezunken.

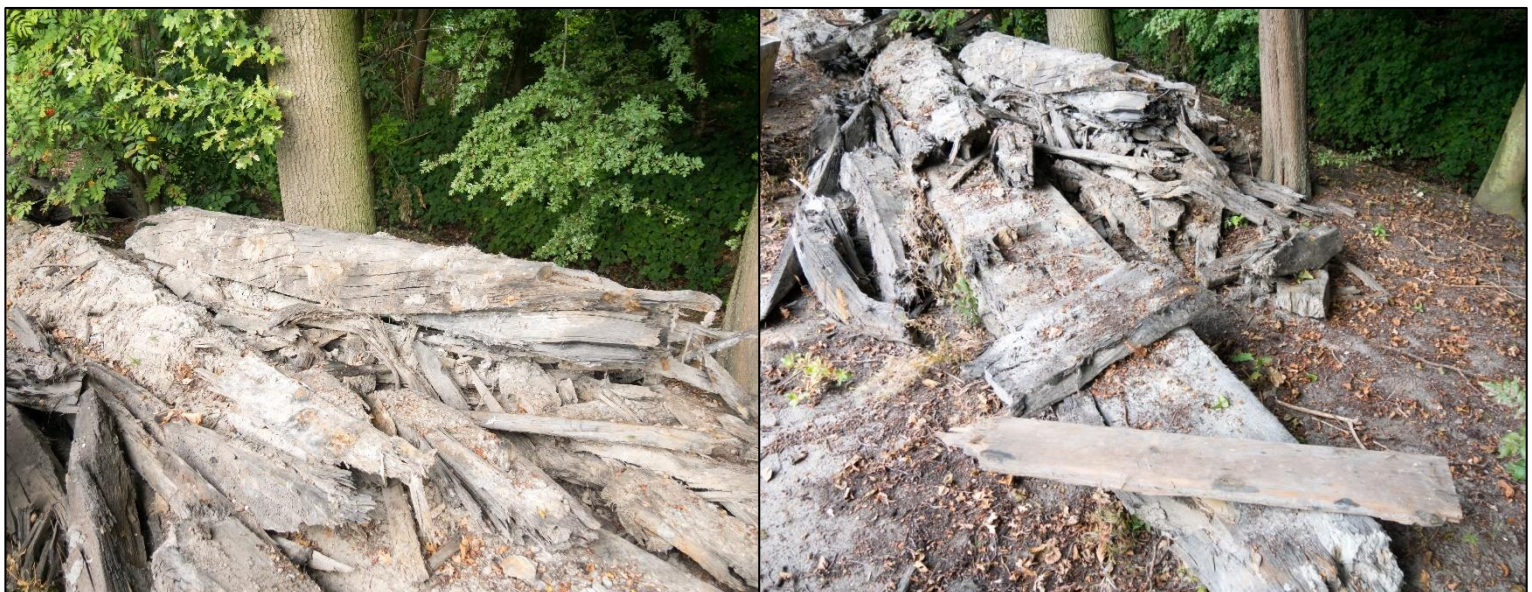
Figuur 13. De stapel met scheepshout op de singel naast de boerderij (Y.T. van Popta, RUG/GIA).

De met een graafmachine uit de grond verwijderde onderdelen van het scheepswrak zijn in februari 2016 op de singel van de boerderij gelegd. Tijdens de verkenning bleek dat het hout ernstig uitgedroogd en zwaar beschadigd was. Allereerst zijn enkele overzichtsfoto's genomen om zodoende een idee te krijgen van de omvang van de wrakonderdelen die zijn verwijderd (fig. 13).

Het merendeel van het verwijderde scheepshout bestond uit gefragmenteerde en onherkenbare stukken loshout. Daartussen waren enkele inhouten, losse planken, twee grote fragmenten van de kielbalk en een deel van het zaathout zichtbaar. De twee laatstgenoemde constructieonderdelen vormen het hart van het wrak en het mag op zijn minst verwonderlijk worden genoemd dat juist deze delen uit de akker zijn verwijderd. Het geeft duidelijk aan dat het wrak tijdens het ploegen en bij het bevrijden van de ploeg behoorlijk is toegetakeld. In verband met de korte tijd waarbinnen de archeologische verkenning moest plaatsvinden is ter plaatse besloten om alleen de fragmenten van de kielbalk en het zaathout te tekenen. De totale lengte van het kielbalkfragment bedraagt 6 m en bestaat uit twee grote fragmenten. De balk heeft een dikte van 42 cm en een breedte van 35 cm (fig. 14). De dwarsdoorsnede van de balk toont duidelijk aan dat deze afkomstig is uit het hart van een boom. Aan beide zijkanten van de kielbalk is de sponning voor de zandstrook zichtbaar: de breedte daarvan (en de veronderstelde dikte van de zandstrook) bedraagt circa 7 cm.

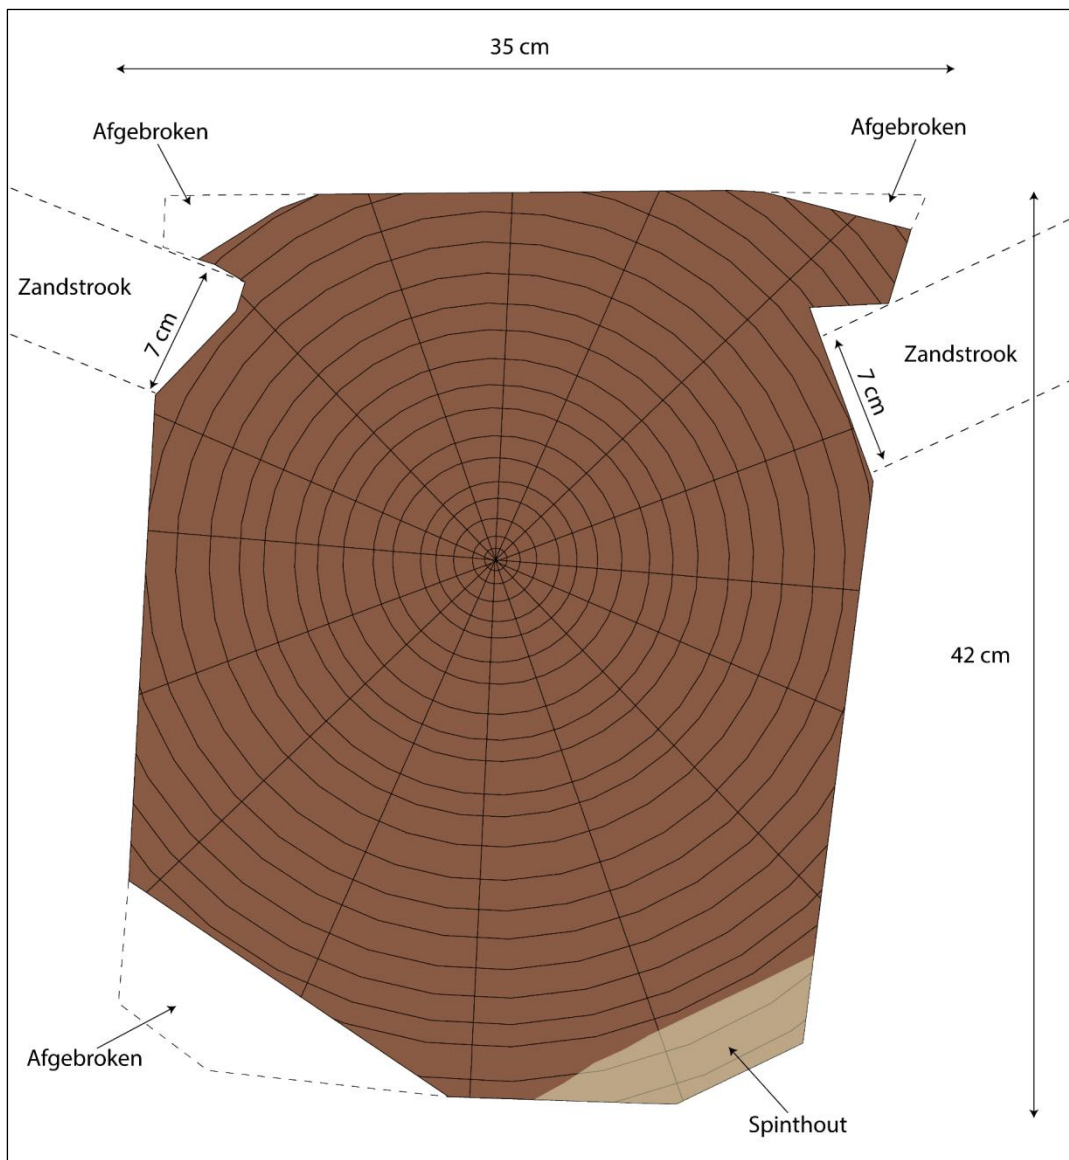
Figuur 14. Dwarsdoorsnede van het kielbalkfragment die op de singel bij de boerderij lag (Y.T. van Popta, RUG/GIA).

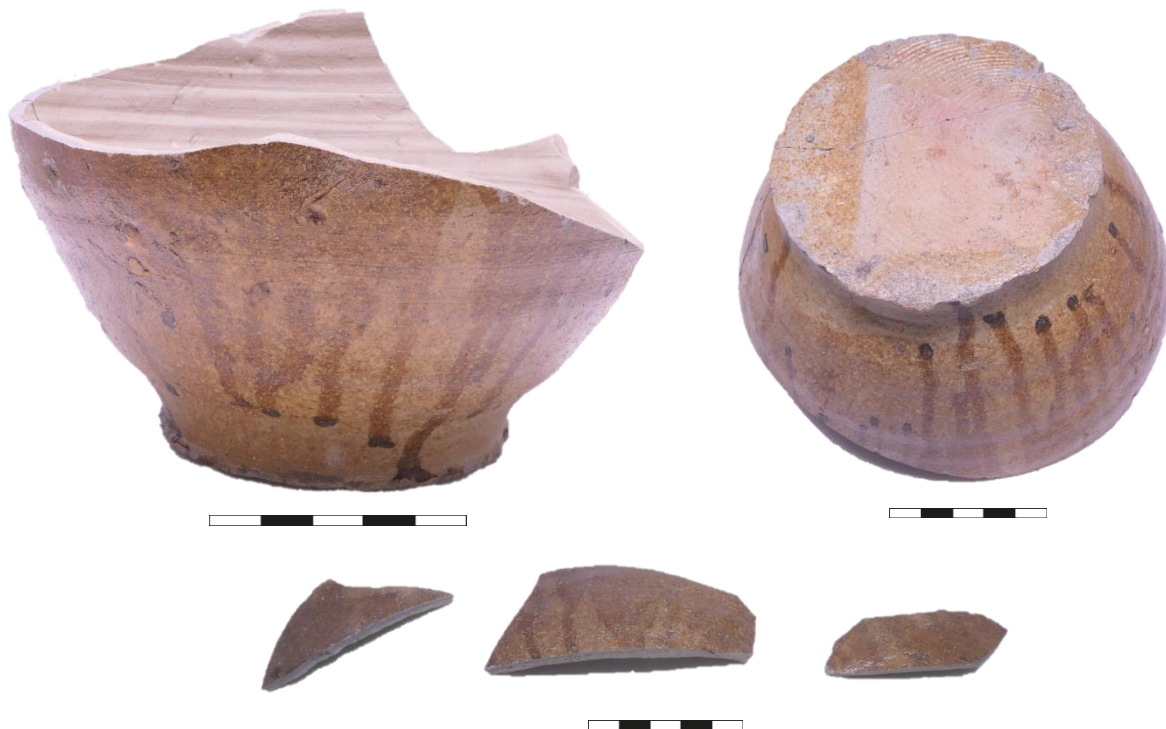
Figuur 16. Steengoed-kan, bestaande uit de vondstnummers 11 en 12 (boven), 18b, 30a en 18a (onder) (Y.T. van Popta, RUG/GIA).

De scherven met de vondstnummers 11, 12, 18a, 18b en 30a behoren tot een steengoed-kan uit het Duitse Rijnland (fig. 16). De scherven hebben een gemiddelde wanddikte van 5 mm, zijn lichtgrijs aan de binnenkant en aan de buitenkant bedekt met zoutglazuur (oranjebruin) met druipsporen (afb.1a, b, c, d). Met name aan de binnenkant van de kan zijn draairingen zichtbaar die aantonen dat de kan op de draaischijf is gefabriceerd. De kan heeft aan de onderkant een standvlak waarvan de randen met draad zijn verwijderd (diameter 10,8 cm). Op de onderkant van het standvlak is de afdruk van een houten ondergrond zichtbaar (jaarringen). Het glazuur aan de onderkant van het standvlak is vermengd geraakt met zand dat op de houten ondergrond lag om te voorkomen dat de kan hieraan zou blijven plakken. Hoewel de meeste diagnostische kenmerken van de kan afwezig zijn, lijkt dit exemplaar relatief jong te zijn: de strakke vorm, geen versieringen, het gebruik van een standvlak en de slordig aangebrachte laag zoutglazuur doen vermoeden dat het voorwerp uit de late 17<sup>e</sup> of vroege 18<sup>e</sup> eeuw dateert.

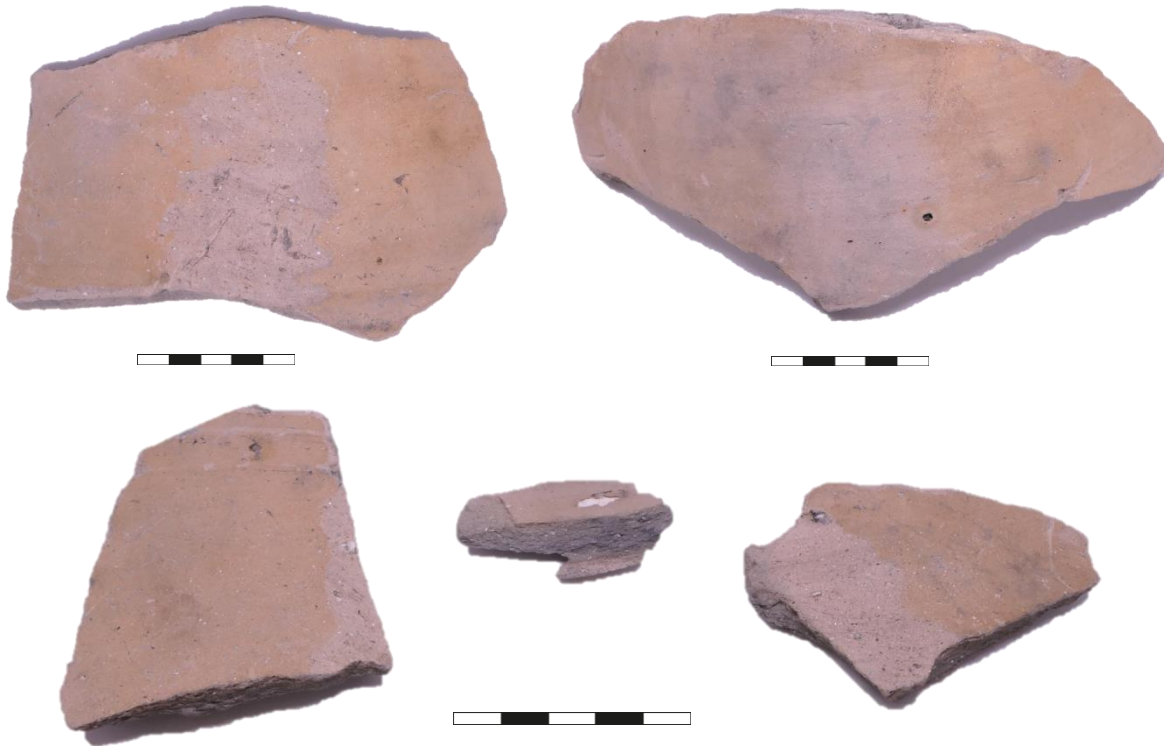
Figuur 17. Aardewerkscherven van een grote voorraadpot, bestaande uit de vondstnummers 23a en 23b (boven) en 23c, 23e en 23d (onder) (Y.T. van Popta, RUG/GIA).

De scherven met de vondstnummers 23a, 23b, 23c, 23d en 23e behoren tot een vrij groot dikwandig (12-14 mm) ongeglazuurde voorraadpot (fig. 17). Van de pot zijn alleen wandfragmenten aangetroffen, waarbij het enige diagnostische kenmerk bestaat uit een 13 mm brede band die over de buik van het

vat loopt (zichtbaar op scherf 23c), bestaande uit twee aangedrukte horizontale lijnen (3 en 4 mm breed). De wandfragmenten zijn aan de buitenkant licht bruingrijs van kleur en aan de binnenkant lichtgrijs. De scherven bevatten een grove magering, hoofdzakelijk bestaande uit kwartsietkorrels, waaronder enkele zeer grote fragmenten (10 mm lengte). De doorsnede van het vat op het dikste deel van de buik, voor zover aanwezig, bedraagt circa 33 cm. Op basis van de samenstelling en magering van de scherf en de lijnversiering op scherf 23c zou de voorraadpot van mediterrane herkomst kunnen zijn. Een nauwkeurige datering is vooralsnog niet te geven op basis van deze scherven.

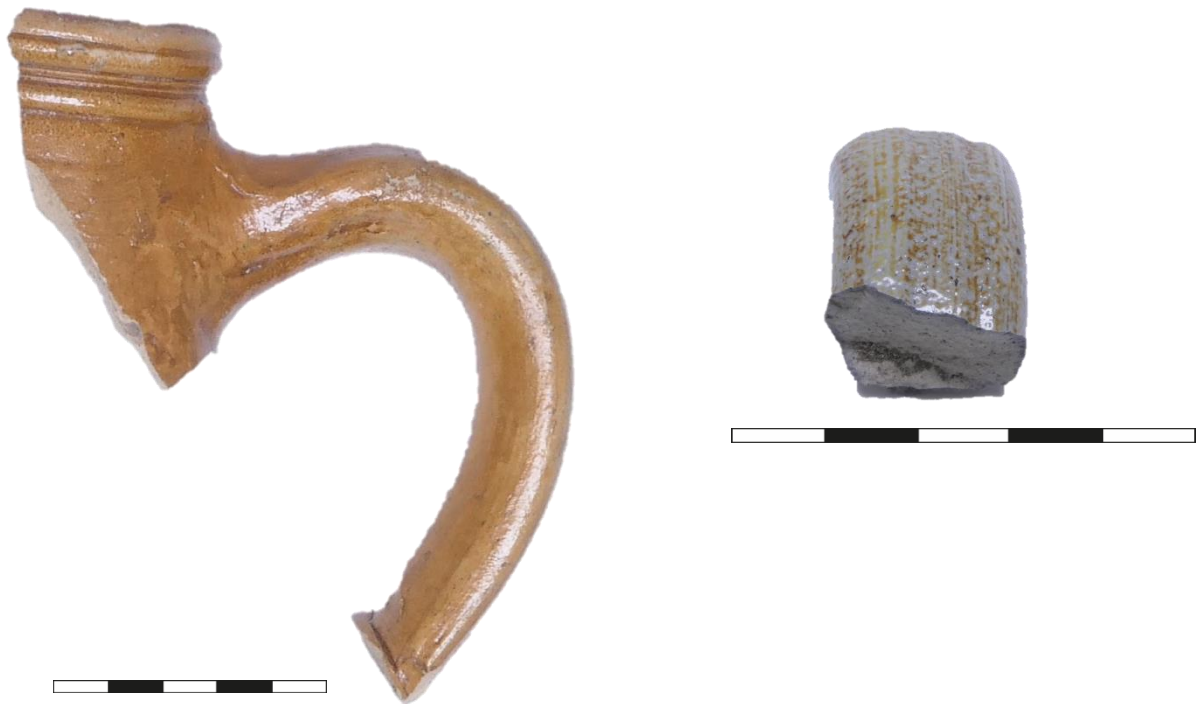
Figuur 18. Twee oorfragmenten van steengoedkruiken, bestaande uit de vondstnummers 22 (links) en 24a (rechts) (Y.T. van Popta, RUG/GIA).

In werkput 2 zijn verder verschillende losse fragmenten van steengoed uit het Duitse Rijnland gevonden. In twee gevallen gaat het om een oor van een kruik (fig. 18): vondstnummer 22 bestaat uit een compleet oor van een steengoedkruik waarbij de ook helft van de hals bewaard is gebleven. Het oor heeft een breedte van 26 mm en een dikte van 17 mm en is volledig bedekt met bruin uitgeslagen zoutglazuur. Het halsfragment (diameter van 55 mm) is aan de bovenkant versierd met profielringen: de bovenste ring heeft een dikte van 9 mm en is in het midden ingekrast, daaronder bevinden zich twee dunne ringen van elk 2 mm en daaronder een ring met een dikte van 4 mm. De binnenkant van de kruik is niet geglazuurd, met uitzondering van het bovenste gedeelte van de hals doordat het glazuur deels naar binnen is gelopen. Het glazuur aan de buitenkant is egaal lichtbruin van kleur, het wijkt daardoor af van het bekende panterprintpatroon van de baardmankruiken uit het Duitse Rijnland. Het tweede oorfragment heeft een lengte van 30 mm, een breedte van 22 mm en een dikte van 16 mm. Ook hierbij gaat het om Duits Rijnlands steengoed, voorzien van een dunne laag zoutglazuur en in dit geval duidelijke panterprintpatronen.

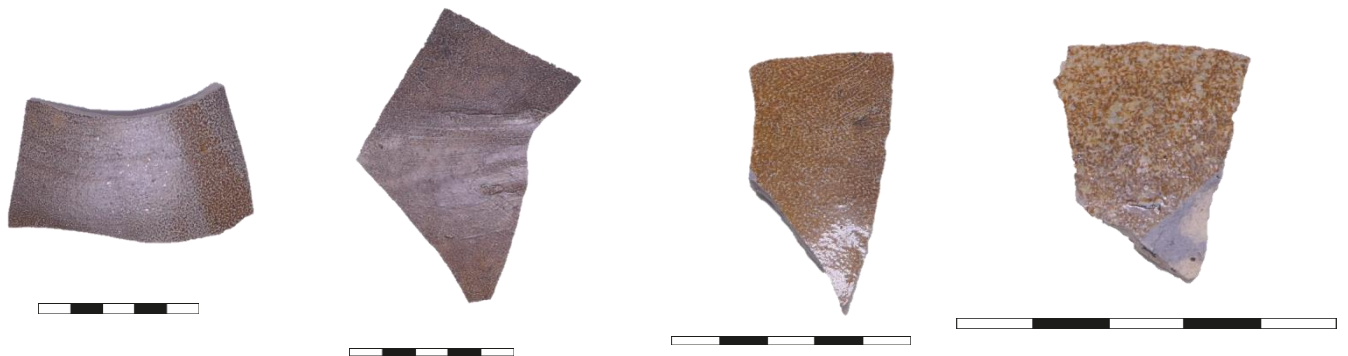
Figuur 19. Vier wandfragmenten van steengoed uit het Duitse Rijnland, met v.l.n.r. de vondstnummers 24b, 24c, 24d en 24e (Y.T. van Popta, RUG/GIA).

De scherven met de vondstnummers 24b, 24c, 24d en 24e zijn dicht bij elkaar in werkput 2 gevonden. Het gaat hierbij om vier wandfragmenten van wederom steengoed uit het Duitse Rijnland (fig. 19). Scherven 24b en 24c, beide 6 mm dik, lijken afkomstig te zijn van hetzelfde object: beide fragmenten zijn lichtrood aan de binnenkant en hebben een geglazuurd donkerbruin-grijs panterprintpatroon aan de buitenkant. Scherf 24d heeft eveneens een lichtrode binnenkant, maar de buitenkant is lichtbruin-grijs geglazuurd en de scherf heeft een dikte van 4 mm; het zal daarom niet tot hetzelfde object hebben gehoord waar de scherven 24b en 24c afkomstig van zijn. Scherf 24e is afkomstig van object dat is gemaakt van klei met een afwijkende samenstelling: het hart van het wandfragment en de binnenkant zijn beide lichtgeel van kleur. De geglazuurde buitenkant is wel bruingrijs van kleur.

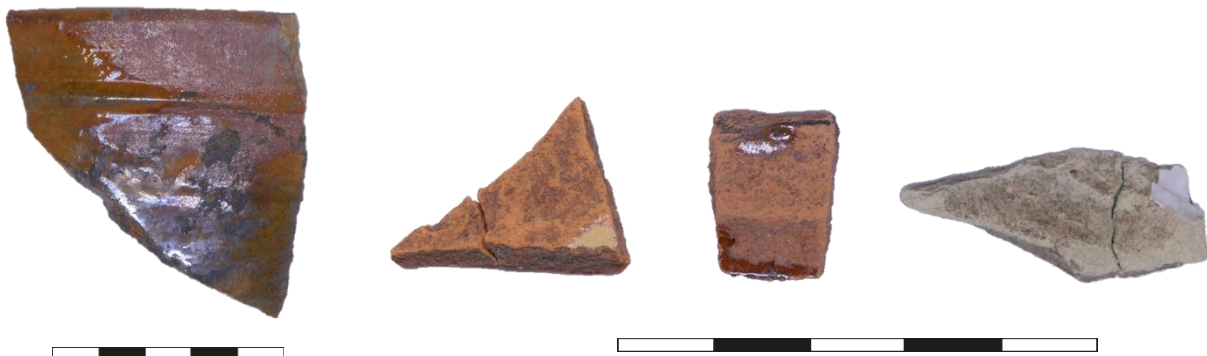
Figuur 21. Links het randfragment van roodbakkerd aardewerk met vondstnummer 23, rechts de kleine scherven met v.l.n.r. de vondstnummers 30b, 24h en 24g (Y.T. van Popta, RUG/GIA).

Vondstnummer 32 is toegerekend aan een randfragment van roodbakkerd aardewerk (fig. 21, links). De scherf is relatief grof gemagerd en aan de binnenkant voorzien van loodglazuur (evenals op enkele plekken aan de buitenkant). Op basis van de randscherf is vastgesteld dat het object, mogelijk een kom, zalfpot of grape, een rechtopstaande rand heeft gehad (diameter 18 cm) die is voorzien van een diepe profielring op 19 mm onder de rand. De randdikte van de scherf bedraagt 9 mm, de onderkant van de scherf heeft een dikte van 5 mm. Verspreid door de werkput zijn nog enkele zeer kleine keramiekfragmenten gevonden (2-3 cm), bestaande uit een roodbakkerd aardewerkfragment met geel loodglazuur (vnr. 30b), een roodbakkerd aardewerkfragment met donkerbruin loodglazuur (vnr. 24h), een fragment van tinglazuur aardewerk met een wit baksel en wit glazuur (vnr. 24g) (fig. 21, rechts).

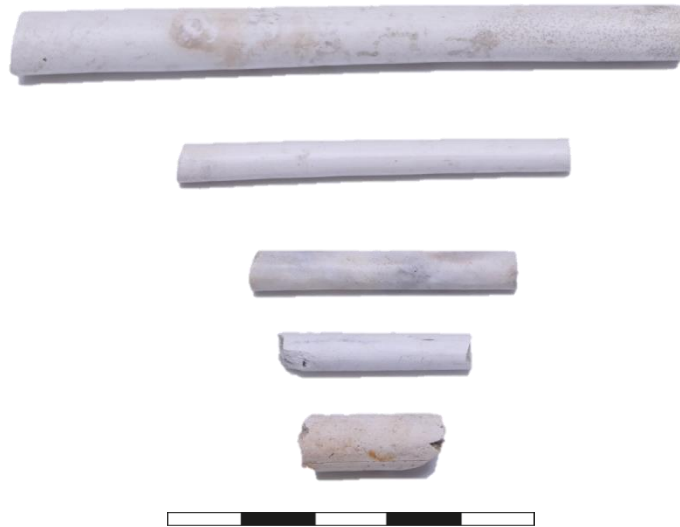
Figuur 22. Vijf steelfragmenten van kleipijpen, bestaande uit de vondstnummers (van boven naar beneden) 24j, 24l, 24m, 24n en 24k (Y.T. van Popta, RUG/GIA).

Onderin werkput 2 zijn dicht bij elkaar vijf steelfragmenten van kleipijpen gevonden (fig. 22). Steelfragment 24j heeft een lengte van 107 mm en een dikte van 10 mm, de afmetingen van steelfragment 24k bedragen 20 x 8 mm, die van 24l zijn 60 x 6 mm, die van 24m zijn 40 x 6 mm en die van 28 x 6 mm.

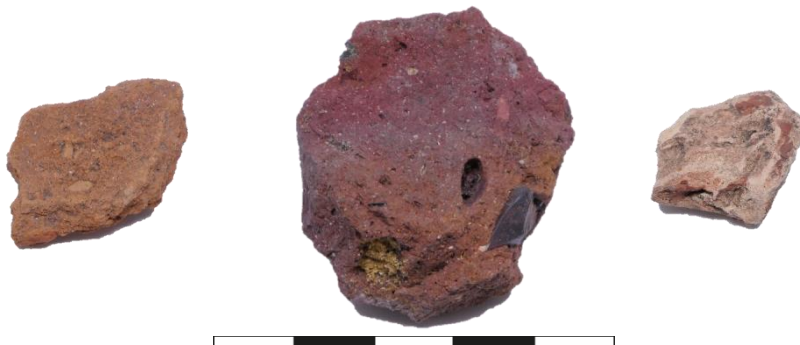
Figuur 23. Twee baksteenfragmenten met de vondstnummers 24i (links) en 24o (midden) en het mortelrestant met vondstnummer 24q (rechts) (Y.T. van Popta, RUG/GIA).

Onderin werkput 2 zijn twee kleine baksteenfragmenten gevonden (fig. 23): het fragment met vondstnummer 24i meet 31 x 2 x 6 mm en het fragment met vondstnummer 24o meet 40 x 36 x 20 mm. De aanwezigheid van baksteen kan duiden op lading, balast of een keuken/stookplaats. In dit geval lijken de fragmenten afkomstig te zijn van een keuken/stookplaats aangezien er bij de baksteenfragmenten ook restanten van mortel zijn gevonden (vondstnummer 24q: 22 x 19 x 5 mm), hetgeen aanduidt dat de bakstenen in gebruik zijn geweest.

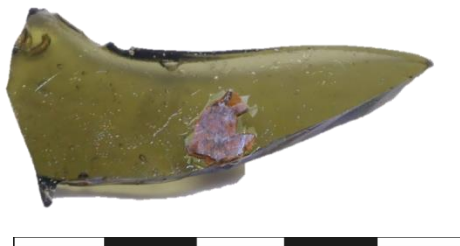
Figuur 24. Het glasfragment met vondstnummer 24p (Y.T. van Popta, RUG/GIA).

In werkput 2 is slechts één glasfragment aangetroffen (vondstnummer 24p; fig. 24). Het gaat om een klein groen gebogen fragment (48 x 23 mm) met een dikte van 3 mm, vermoedelijk afkomstig van een fles.

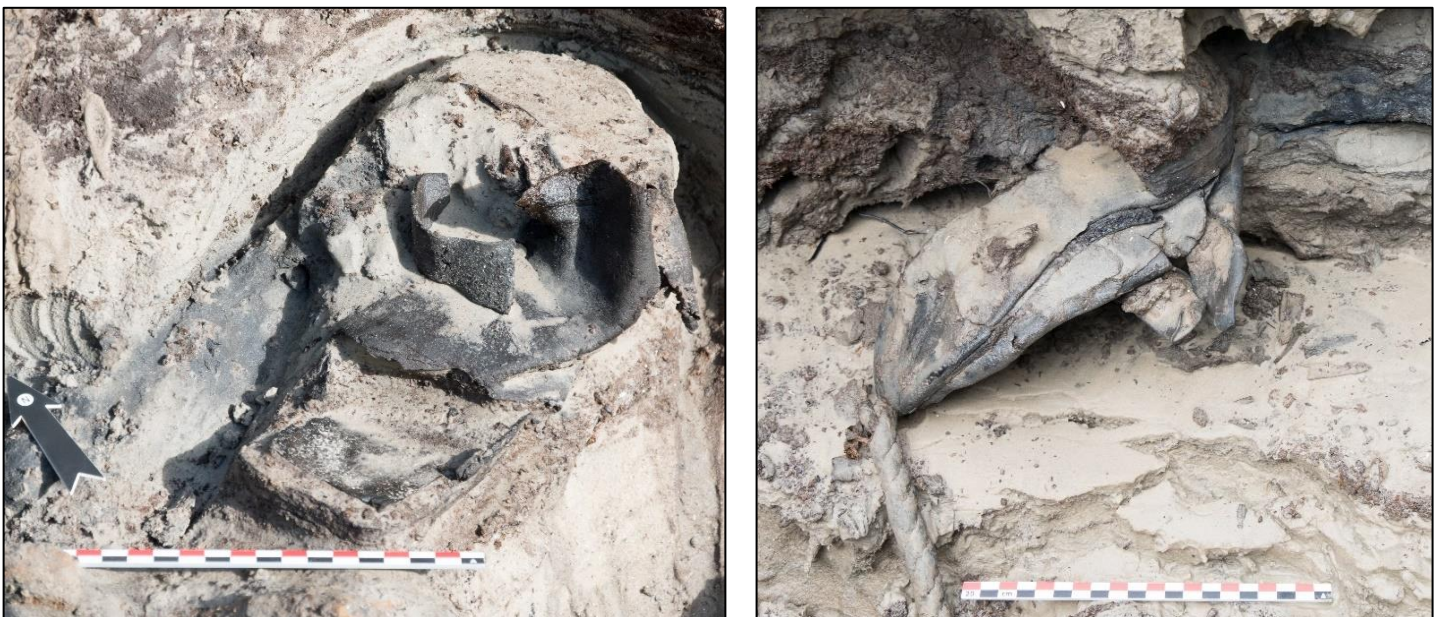
Figuur 25. De twee leren schoenen die in werkput 2 zijn aangetroffen. Links de schoen met vondstnummer 25, rechts de schoen met vondstnummer 27 (Y.T. van Popta, RUG/GIA).

Tijdens de archeologische verkenning zijn restanten aangetroffen van twee leren schoenen in werkput 2 (vondstnummers 25 en 27; fig. 25). Beide schoenen zijn *en bloc* gelicht in verband met de kwetsbaarheid van het leer, onder water geplaatst en direct daarna overgebracht naar het Laboratorium voor Conservatie en Materiaalkennis (LCM) van de RUG in Groningen. Daar is het sediment van het leer verwijderd door middel van vibratie. Vervolgens zijn de onderdelen van beide schoenen getekend (schaal 1:1), beschreven, gefotografeerd en geconserveerd. Tijdens het tekenen en beschrijven van het schoeisel werd al snel duidelijk dat er sprake is van twee verschillende schoenen (zie bijlagen 1 en 2). De schoen met vondstnummer 25 is een lage gespschoen met een hak (5 cm hoog). De zool is opgebouwd uit een loopzool, een tussenzool met zoolrand en hielversteving en een binnenzool. Het bovenleer bestaat uit een voorblad, een platte rechthoekige neus (van binnen voorzien van een extra neusstuk) en twee hielbladen waarvan de uiteinden met behulp van een gesp konden worden gesnoerd. De lengte van de binnenzool (24,3 cm) komt overeen met de huidige Europese schoenmaat 38. De tweede schoen (vondstnummer 27) is eveneens een lage gespschoen met hak (4,5 cm hoog). Toch gaat het hier niet om twee schoenen die samen één paar vormen: waar de eerste schoen een rechthoekige neus en een plat voorblad heeft, heeft de tweede schoen een ronde neus en een voorblad met omgeslagen tong. Verder ziet de bouw van de schoen er als volgt uit: het zoolgedeelte bestaat uit een loopzool (5 mm dik) met zoolrand die verbonden is met een lederen hak met hielversteving die aansluit op de zoolrand. Daarop ligt een binnenzool (6 mm dik) met aan beide kanten een 2mm dikke lederen randafwerking. Het bovenleer bestaat uit een voorblad met een ronde neus en een omgeslagen tong, een neusstuk en twee hielbladen (waarvan slechts één is aangetroffen). Het hielblad heeft aan de voorkant een inkeping waarin een ankervormige gesp kan worden geplaatst (zie: Goubitz *et al.* 2001, 291). De lengte van de binnenzool bedraagt 25,5 cm wat overeenkomt met de huidige Europese schoenmaat 40. De datering van de tweede schoen komt overeen met die van de eerste: beide behoren tot het lage type gespschoen dat voorkomt aan het begin van de 18<sup>e</sup> eeuw. Op basis van de vorm van de binnenzool kan worden vastgesteld dat het schoeisel rond 1700 is gemaakt (type 130, zie: Goubitz & Boersma 2000, 624; Goubitz *et al.* 2001, 281).

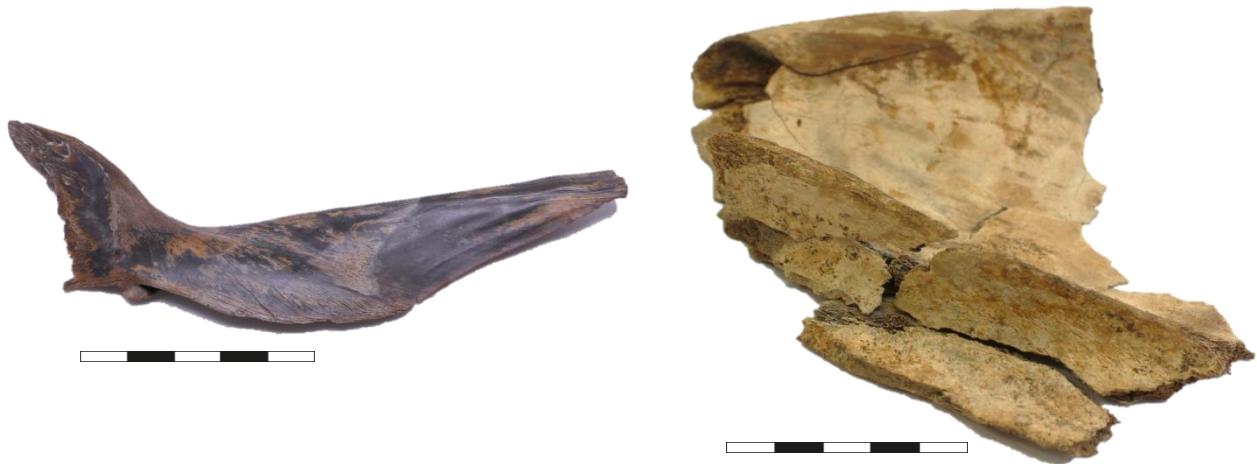
Figuur 26. Links het *cleithrum* van een kabeljauw (vondstnummer 16), rechts het schouderblad van een rund (vondstnummer 1) (Y.T. van Popta, RUG/GIA).

Het enige aangetroffen dierlijk botmateriaal bestaat uit een gefragmenteerd linker schouderblad van rund (*Bos taurus*; 6 fragmenten, vnr. 1) en een rechter *cleithrum* van een kabeljauw (*Gadus morhua*) (vnr. 16) (fig. 26). Het schouderblad van rund zal onderdeel zijn geweest van de vleesvoorraad aan boord (zie ook: Laarman & Lauwerier 2006; De Vries 2014). Op de bovenkant van het *cleithrum* van kabeljauw is een duidelijk snijspoor zichtbaar dat is ontstaan bij het verwijderen van de vissenkop. Het is indicatief voor de aanwezigheid van stokvis aan boord van dit schip (zie ook: Brinkhuizen 1994; Laarman & Lauwerier 2006; De Vries 2014).

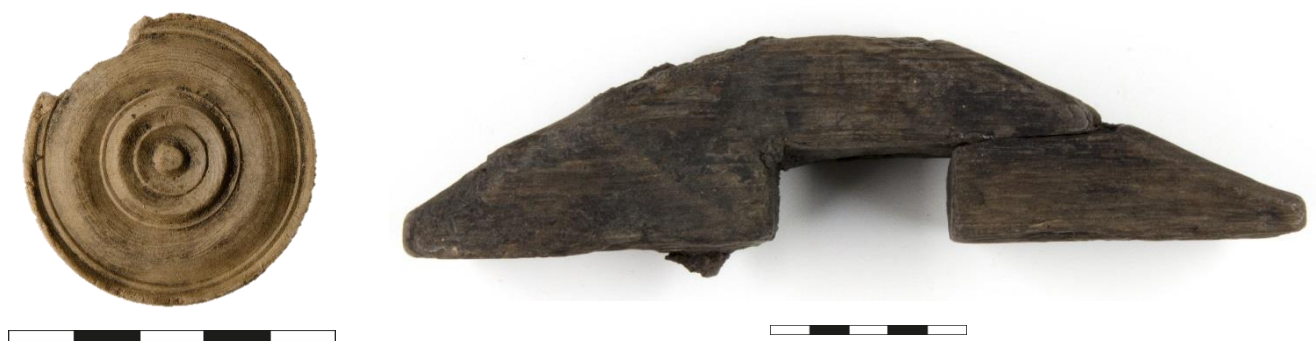
Figuur 27. Links de speelschijf met vnr. 28, rechts het handvat met vnr. 9 (G. van Oortmerssen, RUG/GIA).

Tegen de noordwand van werkput 2 is een kleine houten speelschijf (vnr. 28) gevonden met een diameter van 4,5 cm en een dikte van 10 mm (fig. 27). De boven- en onderkant van de schijf zijn versierd met verschillende profielringen en banden. Qua uiterlijk heeft de schijf het meeste weg van een moderne damschiif, al zal de functie er in het verleden niet toe zijn beperkt. Het is in ieder geval een bewijs dat er ook vermaak aan boord heeft plaatsgevonden.

Ook is onderin de put een houten handvat aangetroffen (vnr. 9). Het object is 23,2 cm lang, 4,3 cm breed en 5,5 cm hoog. De open ruimte onder de handgreep meet 3,6 x 4,3 x 2,3 cm. Het handvat was met twee spijkers (doorsnede spijkergat: 11 mm) verbonden aan een ander object (vermoedelijk een meubelstuk of kist). Aangezien het hier een losse vondst betreft is een verdere interpretatie niet mogelijk. Onderin de put is tevens een afgekapte houten stammetje gevonden dat mogelijk diende als brandhout (fig. 28).
