# Te groot voor de Zuiderzee?

Verkennend archeologisch onderzoek van een groot zee-  
gaand 18<sup>e</sup>-eeuws vrachtschip op kavel K 47-II in de Noord-  
oostpolder, Flevoland

Grondsporen 32

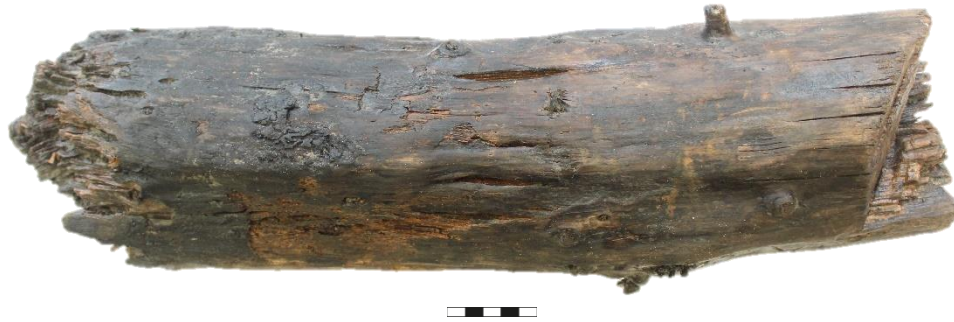
Figuur 28. Houten stammetje dat onderin werkput 2 werd aangetroffen. Aan de rechterkant zijn duidelijke kasporen zichtbaar (vondstnummer 42) (Y.T. van Popta, RUG/GIA).

Ook is onderin de put een houten handvat aangetroffen (vnr. 9). Het object is 23,2 cm lang, 4,3 cm breed en 5,5 cm hoog. De open ruimte onder de handgreep meet 3,6 x 4,3 x 2,3 cm. Het handvat was met twee spijkers (doorsnede spijkergat: 11 mm) verbonden aan een ander object (vermoedelijk een meubelstuk of kist). Aangezien het hier een losse vondst betreft is een verdere interpretatie niet mogelijk. Onderin de put is tevens een afgekapte houten stammetje gevonden dat mogelijk diende als brandhout (fig. 28).

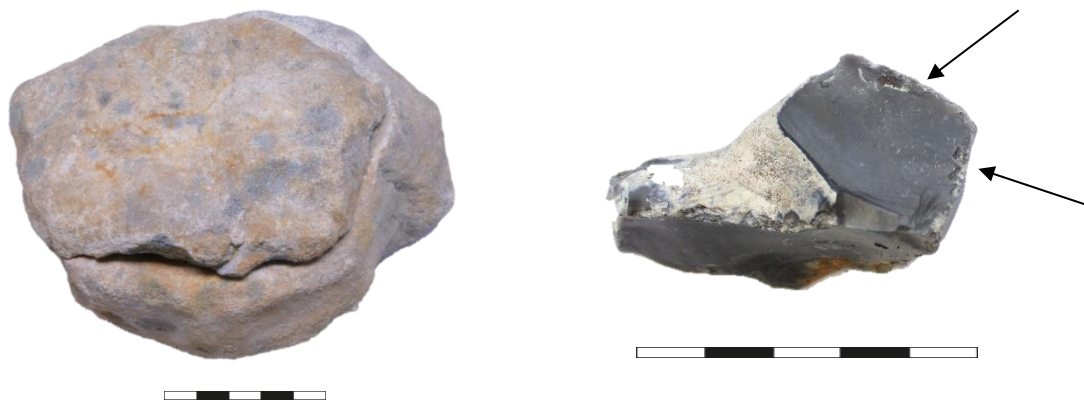
Figuur 29. Twee natuursteenfragmenten (vondstnummers 5 en 7) die tot dezelfde kei hebben behoord (links) en het vuursteenfragment met slagschade (rechts, pijlen) (Y.T. van Popta, RUG/GIA).

In werkput 1 zijn op één van de spanten twee platte stukken natuursteen gevonden (fig. 29, links) die tot dezelfde kei hebben behoord (vnr. 5 en 7). De relatie tussen de steen en het wrak is onduidelijk, al is het mogelijk dat de steen onderdeel was van de ballast van het schip. In werkput 2 is een stuk vuursteen gevonden dat vermoedelijk is gebruikt in combinatie met een vuurslag voor het maken van vuur (fig. 29, rechts): het slagvlak van het stuk vuursteen vertoont kleine beschadigingen die veroorzaakt kunnen zijn bij het slaan van vuur (zie pijl).

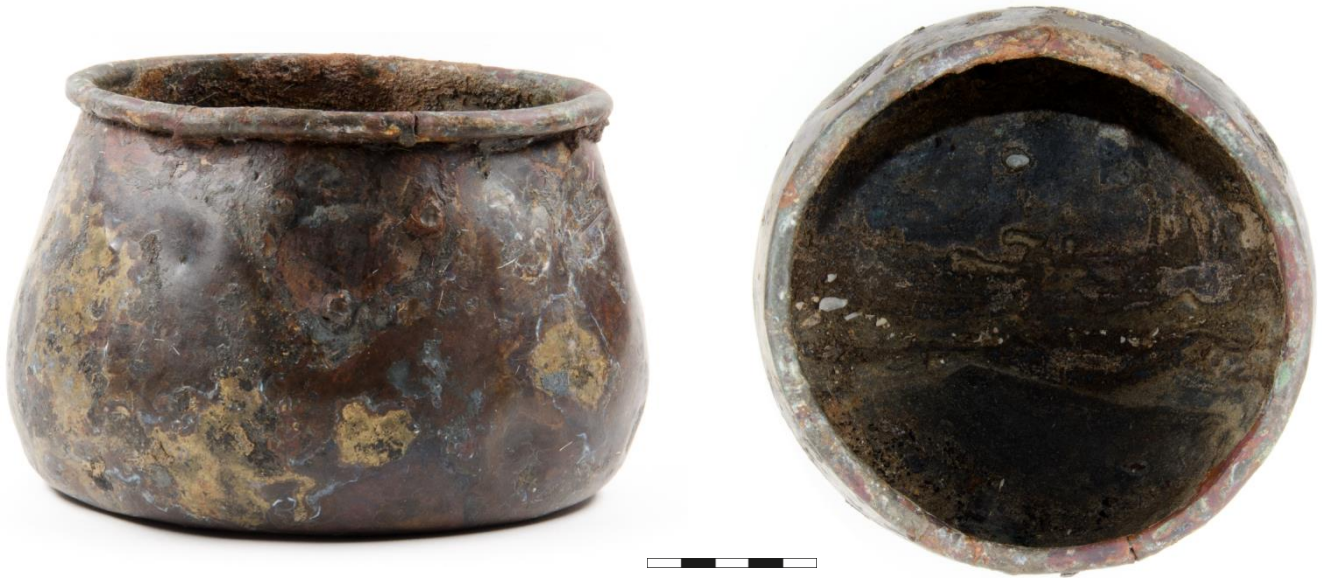
Figuur 30. De koperen ketel met vondstnummer 2. Op de linker foto is de aanzet van de steel nog goed zichtbaar. Op de rechter foto is de binnenkant van de ketel met aangekoekt sediment zichtbaar (G. van Oortmerssen, RUG/GIA).

In werkput 2 zijn drie metaalvondsten gedaan, waarvan twee onderdeel van het kookgerei zijn dat zich aan boord bevond (fig. 30 en 32) en één een mogelijke beitel (fig. 34). Het gaat hierbij om een koperen ketel (vnr. 2) en een koperen bolvormige steelpan (vnr. 19). Dat er sprake is van een steelpan blijkt uit de aanwezigheid van drie klinknagels aan de zijkant van de pot; de steel zelf ontbreekt echter. Uit de diameter van het koperen deksel (27,1 cm) valt op te maken dat deze niet bij de pan hoort (diameter van 16,5 cm). Zowel de steelpan als het deksel lagen boven het lijfhout, wat aanduidt dat deze vondsten bovenop het in de werkput aangetroffen dekniveau hebben gelegen: dusdanig zwaar vondstmateriaal verplaatst zich in de regel niet omhoog. De steelpan lag op zijn zijkant en was geheel gevuld met sediment.

In het LCM in Groningen is de inhoud van de ketel verwijderd en gezeefd (maaswijdtes 2,0 mm, 1,0 mm en 0,5 mm). Uit de analyse van het zeefresidu bleek dat een grote hoeveelheid zaden van druif (*Vitis vinifera*; n= 45) in de ketel zat (fig. 31). Deze zaden zijn gevonden in het laagste gedeelte van de ketel zoals deze werd aangetroffen in het veld. Het is goed mogelijk dat de druivenpitten het restant zijn van krenten en dat de ketel een krentenpap heeft bevat. De ketel moet zijn omgevallen waardoor een deel van de krenten is weggespoeld, terwijl in het laagste deel van de ketel de krenten zijn blijven liggen. De weggespoelde krenten zijn een dekniveau lager terecht gekomen aangezien onderin de put ook verschillende druivenzaden zijn aangetroffen. Het koperen deksel is aan de bovenkant voorzien van een handvat (18,2 x 11 cm) dat op het deksel is geklonken met twee klinknagels (diameter van 15 mm (bovenkant) en 22 mm (onderkant)).

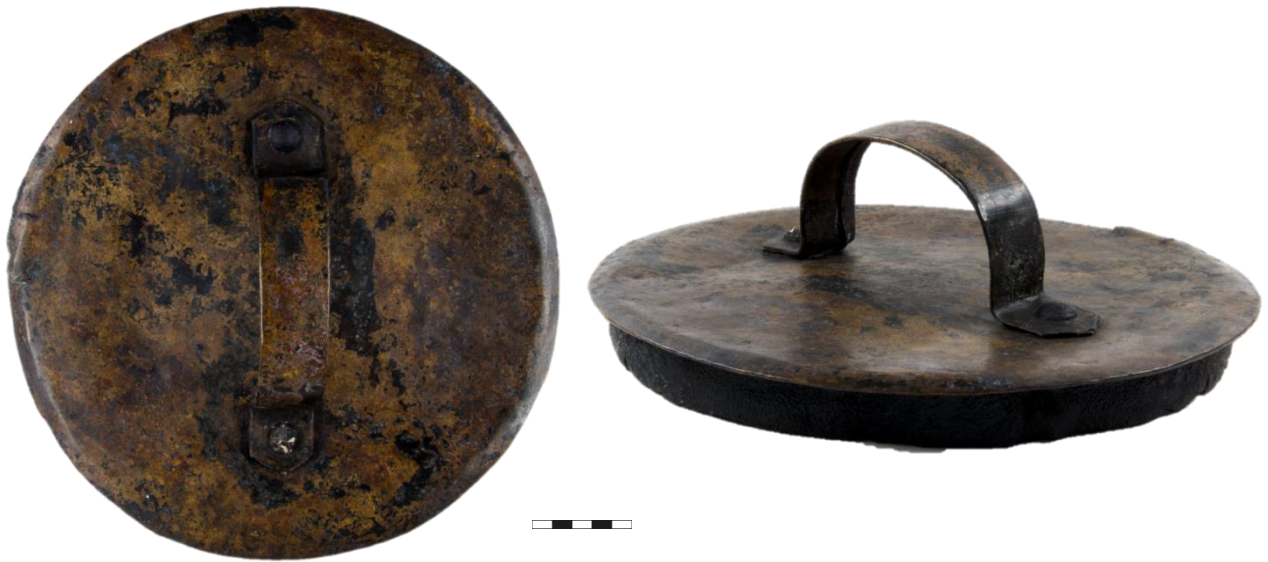
Figuur 32. Het koperen deksel met geklonken handvat (vondstnummer 19) (G. van Oortmerssen, RUG/GIA).

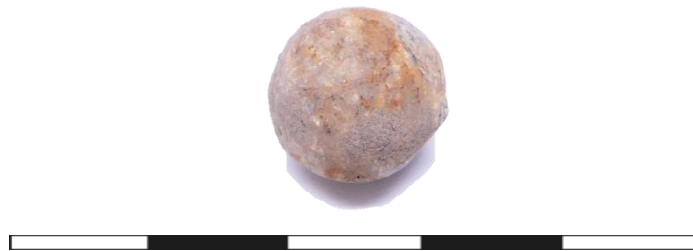
Figuur 33. De loden musketkogel die in werkput 3 werd aangetroffen (vondstnummer 31) (Y.T. van Popta, RUG/GIA).

De enige archeologische vondst die kan worden toegeschreven aan werkput 3 is een loden kogeltje (vnr. 31; diameter 15 mm; fig. 33). Het object werd echter met de metaaldetector in de stort van werkput 3 gevonden, waardoor een directe koppeling tussen scheepswrak en vondst niet valt te onderbouwen.

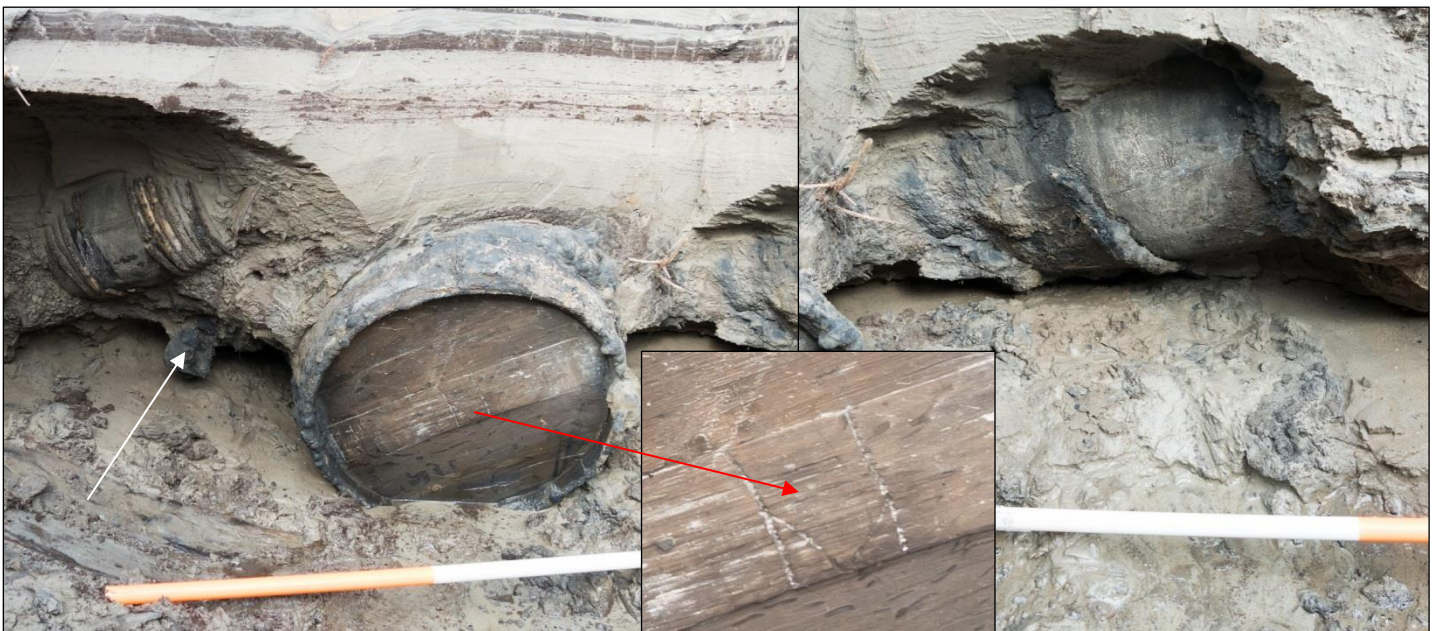
Figuur 35. Drie houten tonnen die in werkput 2 zijn aangetroffen. Links de kleine houten ton (vnr. 37), in het midden grote ton 1 (vnr. 36) met merkteken, rechts grote ton 2 (vnr. 38). De witte pijl wijst naar een lasthaak (Y.T. van Popta, RUG/GIA).

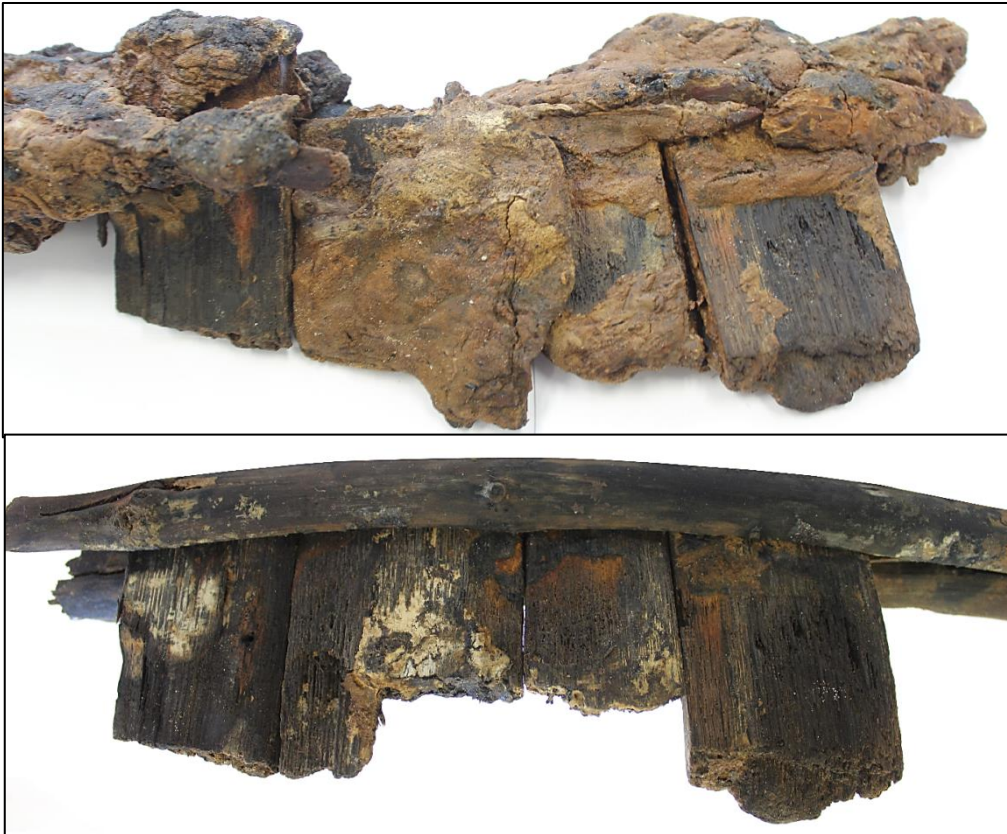
Figuur 36. De rand van een vierde ton (vondstnummer 29) met op de bovenste foto de nog aanwezige teerresten op het hout en op de onderste foto de schoongemaakte versie (Y.T. van Popta, RUG/GIA).

Dicht bij de tweede grote ton zijn enkele fragmenten van een houten rand van een vierde ton gevonden (vnr. 29; fig. 36). Het fragment bestaat uit twee houten hoepen (binnen- en buitenkant) met daartussen vier fragmenten van houten duigen. De hoepen zijn circa 18 mm breed en 7 mm dik. Langs en tussen de hoepen zit een dikke laag teer. Dit zal niet opzettelijk zijn aangebracht op de ton, maar tijdens de scheepsramp vermengd zijn geraakt met de tonfragmenten. De duigen hebben een dikte van 8 tot 10 mm en een breedte van 33, 44, 48 en 53 mm.

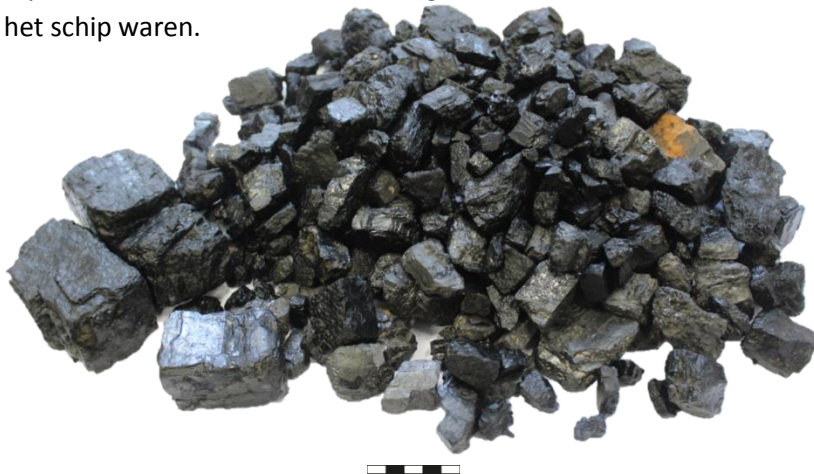
Figuur 37. De honderden brokken steenkool die onderin werkput 2 zijn verzameld (vnr. 10) (Y.T. van Popta, RUG/GIA).

Onderin werkput 2 is een grote hoeveelheid steenkool aangetroffen, waarvan een deel is verzameld (fig. 37). Het is niet overdreven om te stellen dat de kolen zich overal bevonden: tussen de houten planken, onder vondsten, in corrosielagen van metaalvondsten, in het aangetroffen teer en in zeer grote hoeveelheden onderin de put. De grootte van de kolen verschilt sterk: de kleinste brokken meten slechts 1 x 1 x 1 cm, het grootste brok meet 12 x 7 x 5 cm. Het is aannemelijk dat een groot schip een voorraad steenkolen aan boord had die diende voor het stoken in de kombuis. Aangezien er in werkput 2 meerdere voorwerpen zijn gevonden die tot de categorie 'kook- en eetgerei' behoren, is het goed mogelijk dat de kombuis zich in de omgeving van werkput 2 bevond. Om dit met zekerheid vast te kunnen stellen zullen echter meer vondsten moeten worden gedaan zoals bakstenen, gietijzeren haardplaten en plavuizen. Ook valt het vooralsnog niet uit te sluiten dat de steenkolen onderdeel van de lading van het schip waren.

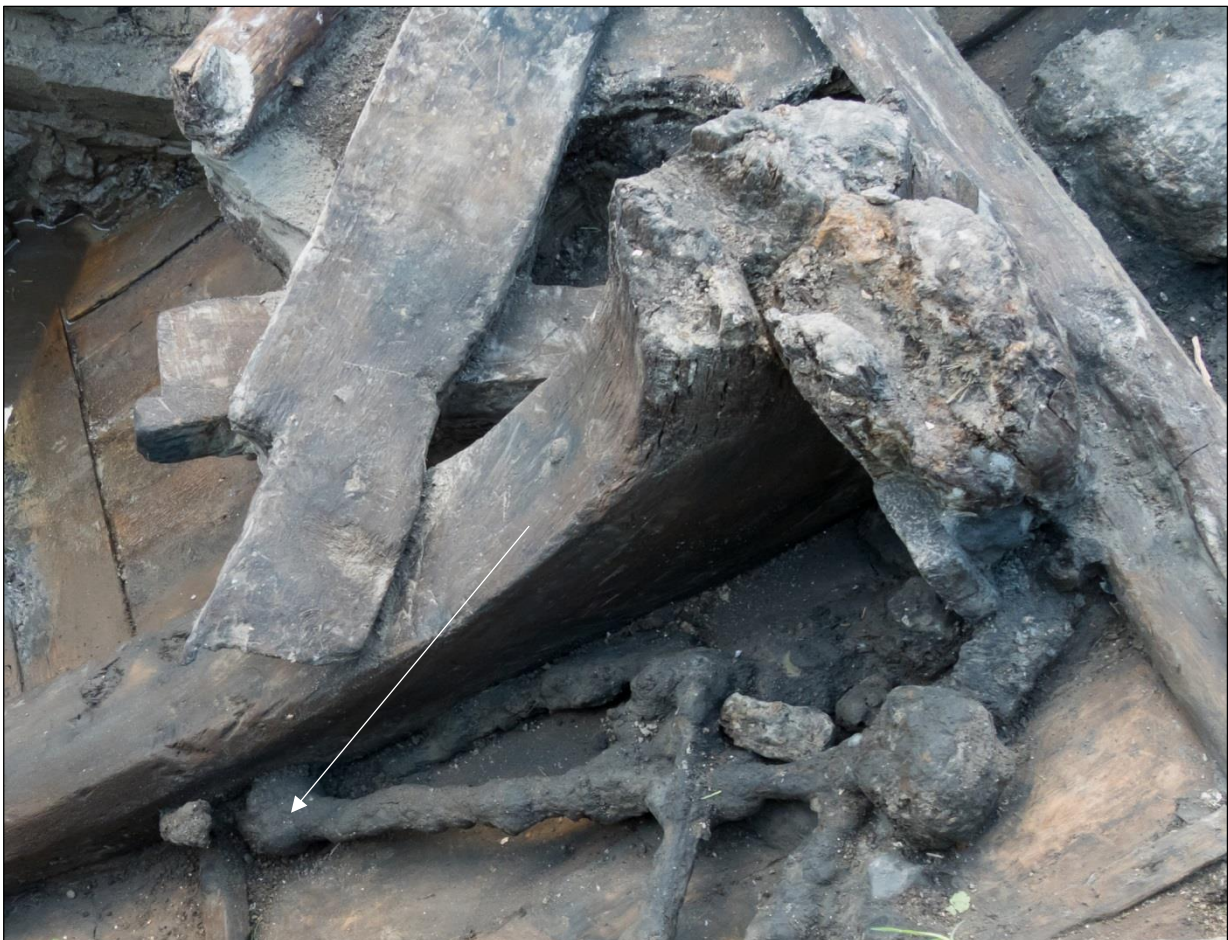
Figuur 38. De lasthaak die naast de dekknie in werkput 2 lag (vnr. 40) (Y.T. van Popta, RUG/GIA).

Aan de zuidkant van werkput 2 werd naast de dekknie een 83 cm lange ijzerconcretie aangetroffen (vnr. 40). Het object is aan de bovenkant rond (diameter 15 cm) en aan de onderkant haakvormig (fig. 38). Door uitvloeiing van het ijzer is de concretie muurvast aan het scheepshout komen te zitten. Omdat er enkel sprake is van een archeologische verkenning en schade aan het wrak en het object getracht werd te beperken, is besloten om de concretie niet uit de put te verwijderen. Op basis van de vorm en afmetingen wordt het object voorlopig geïnterpreteerd als een lasthaak die werd gebruikt voor het laden en lossen van goederen. Tussen ton 1 en ton 2 is de haak van een tweede lasthaak duidelijk zichtbaar (vnr. 39; fig. 34, witte pijl), wat een duidelijk verband legt tussen het laden en lossen (lasthaken) van de lading van het schip (tonnen).

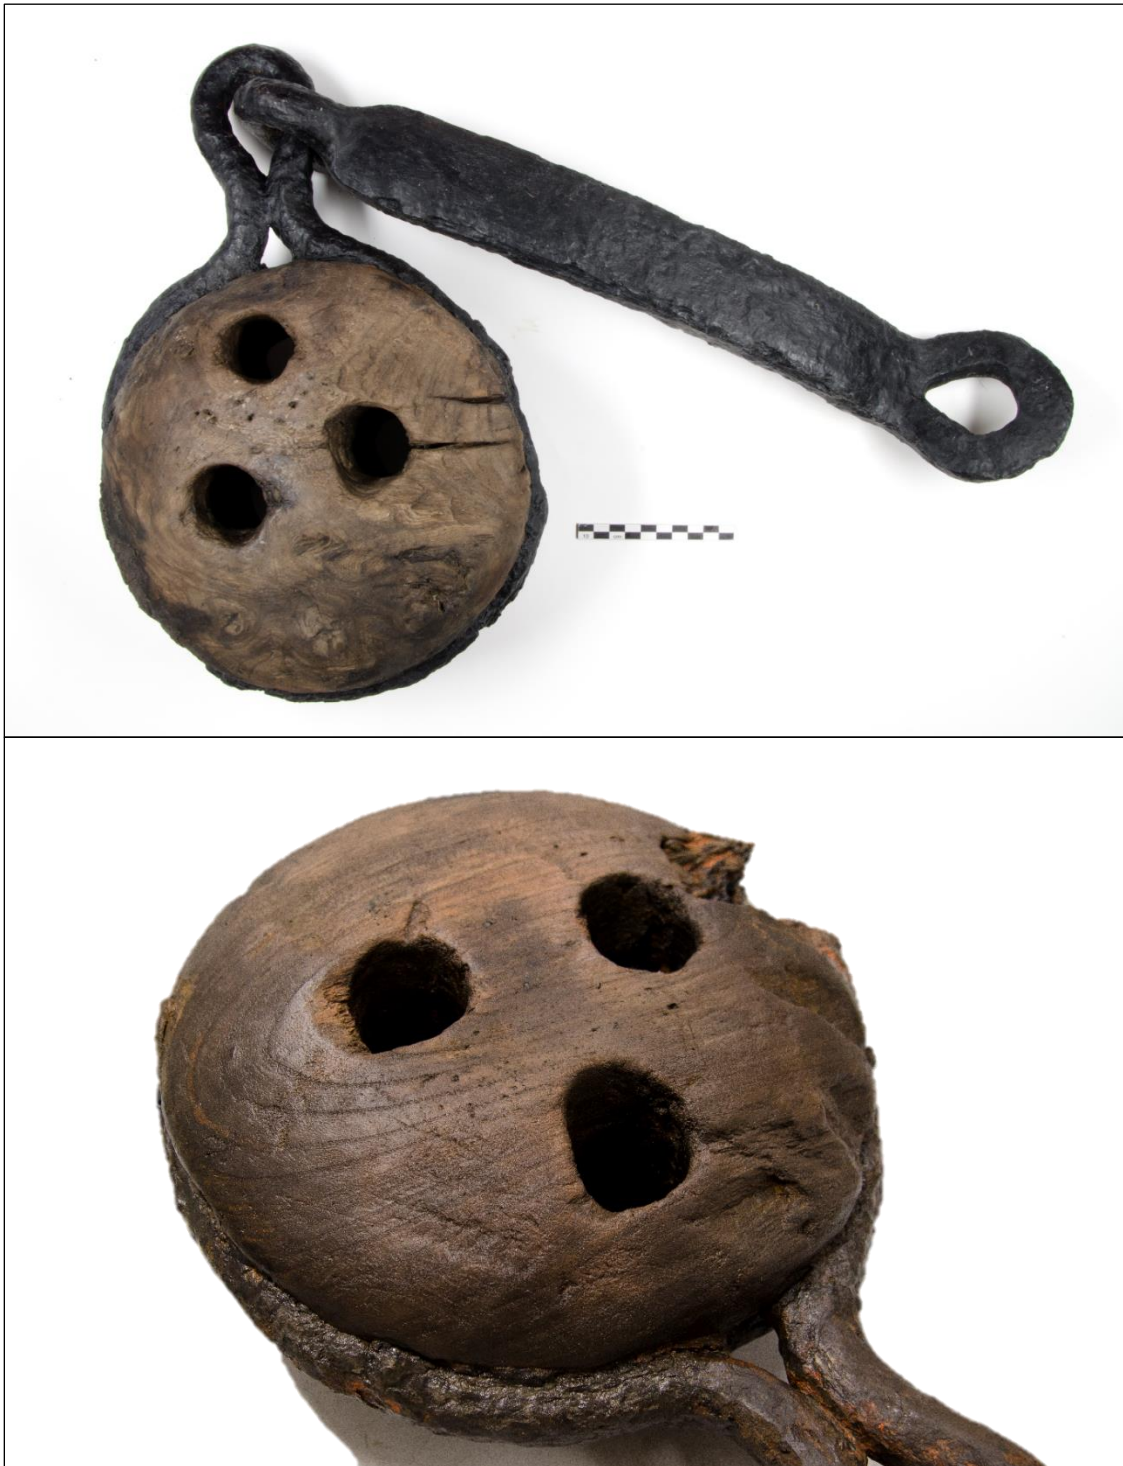
Figuur 39. Het jufferblok met puttingijzer dat in werkpunt 2 werd aangetroffen (G. van Oortmerssen, RUG/GIA).

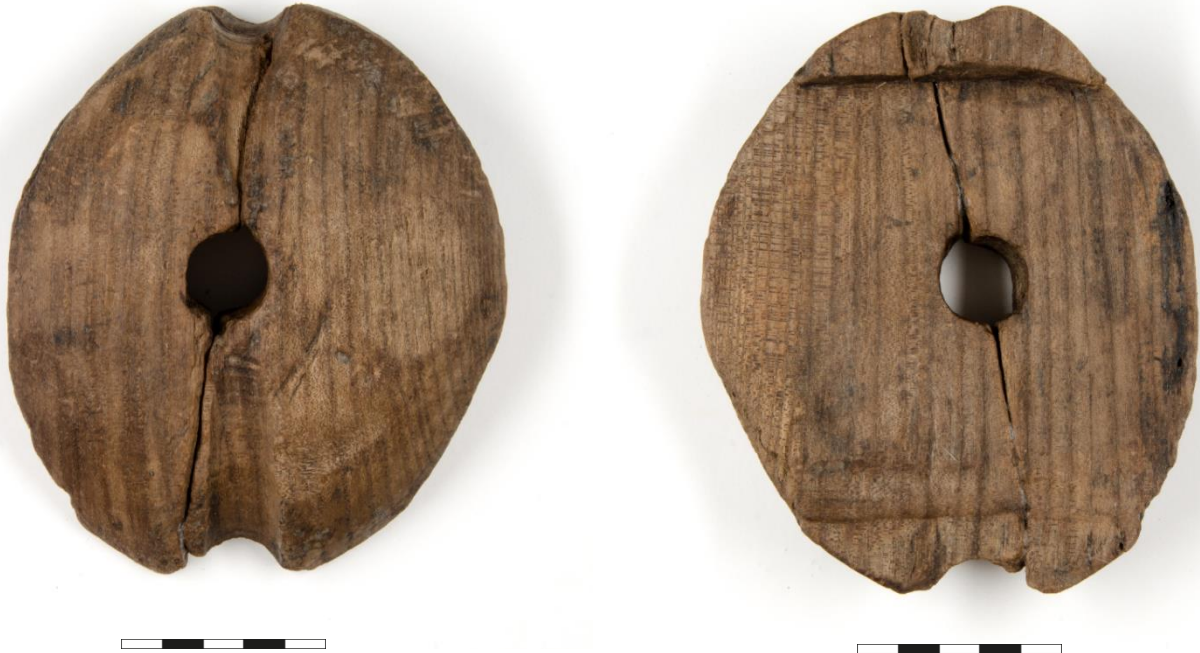
Figuur 40. De wang van het éénschijfsblok met vondstnummer 8 (G. van Oortmerssen, RUG/GIA).

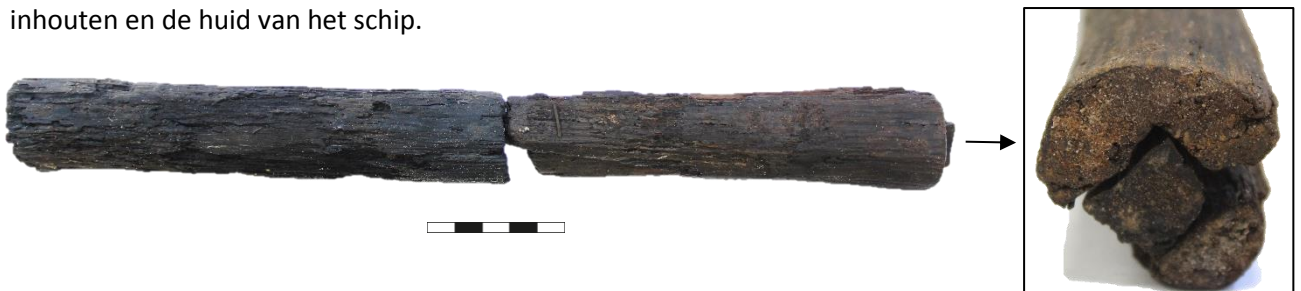
Figuur 41. Een houten pen met ingeslagen deutел aan de bovenkant (Y.T. van Popta, RUG/GIA).

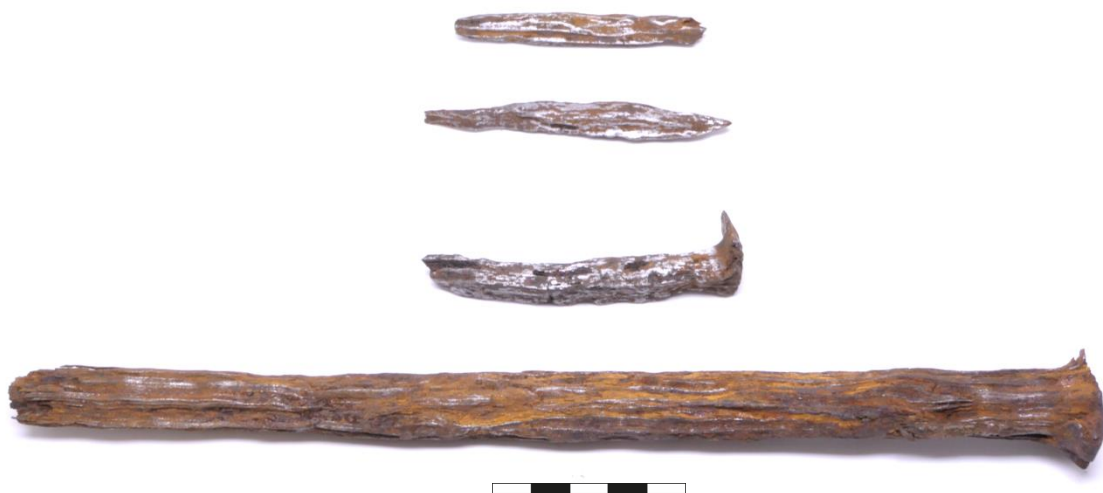
Figuur 43. Van boven naar onder: drie spijkerfragmenten (vnr. 35, 4, en 24r) en de bout (vnr. 14) na het verwijderen van de corrosie (Y.T. van Popta, RUG/GIA).

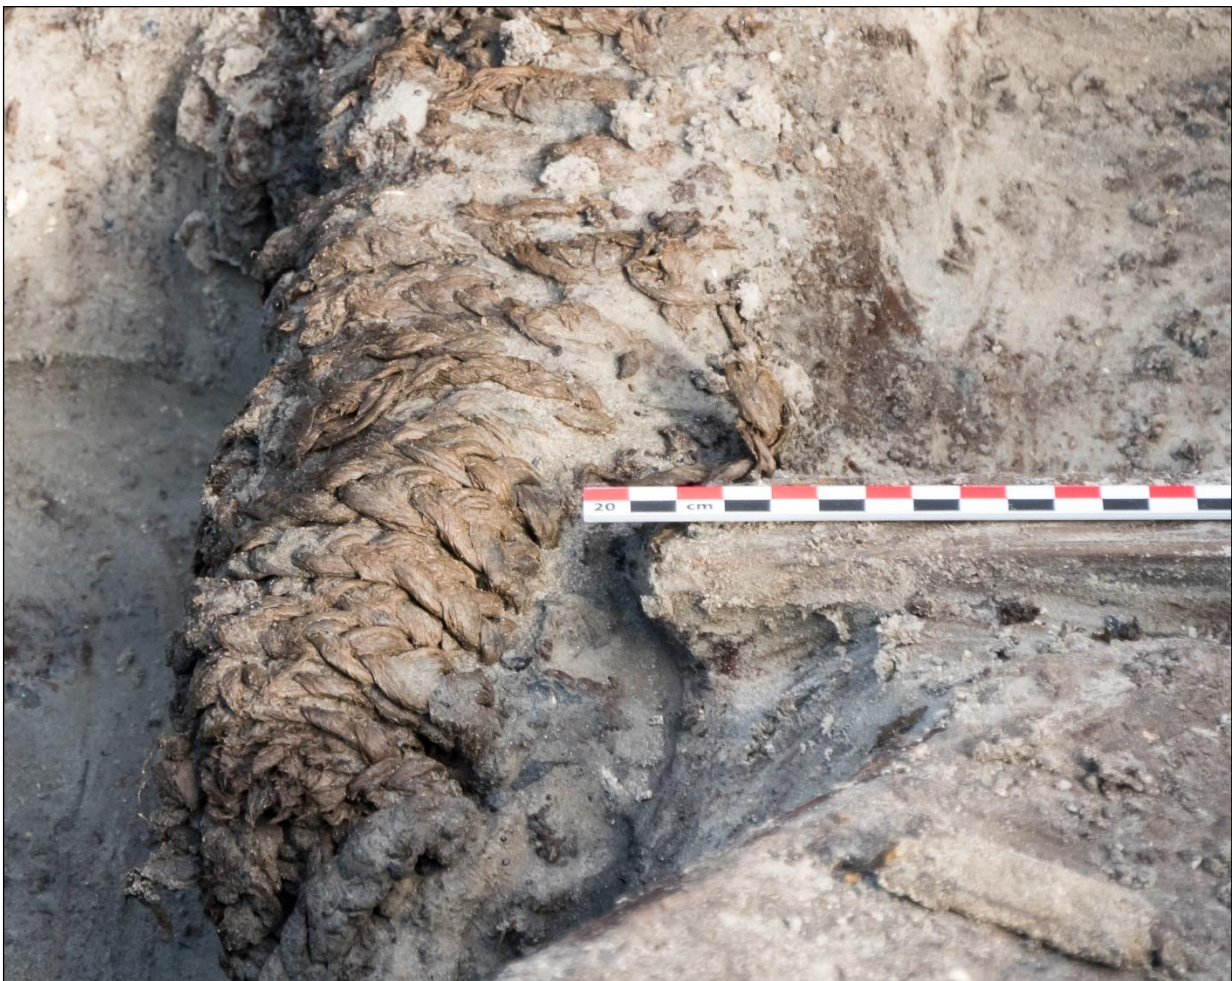
Figuur 44. Een rol gevlochten touw (vnr. 26) dat naast de noordelijke dekknie lag (Y.T. van Popta, RUG/GIA).

Verspreid door werkput 2 zijn verschillende stukken touw aangetroffen. Alle fragmenten zijn gefabriceerd uit plantaardige vezels. Het gaat daarbij om gevlochten en geslagen stukken touw. Onderin de put werd naast de noordelijke dekknie een rol gevlochten touw aangetroffen (vnr. 26 en M4; fig. 44). Een deel van de rol touw verkeerde nog in een relatief goede staat en is daarom naar het LCM overgebracht voor behoud (vnr. 26). Het andere deel is bemonsterd (M4) en afgerold om de lengte van het touw vast te stellen: ten minste 3 meter. Dit gevlochten touw was onder andere geschikt voor het trossen (kleden) van de zware geslagen touwen van de verstaging. In de put zijn ook verschillende geslagen touwfragmenten gevonden die in zeer slechte staat verkeerden. Er is daarom voor gekozen om van elk fragment een monster te nemen (M3, M5, vnr. 17; fig. 45). Het touw met monsternummer 3 bestaat uit twee verschillende fragmenten. Het eerste fragment is een 3-strengs geslagen stuk touw met een diameter van 16 mm en een lengte van 15 cm. Het tweede fragment bestaat uit twee parallelle 3-strengs geslagen stukken touw, elk met een diameter van 9 mm, en aan elkaar verbonden met twee bindsels (1 cm breed). Het touw met monsternummer 5 bestaat uit een kort fragment (9 cm) van een 3-strengs geslagen touw met een diameter van 26 mm. Onder vondstnummer 17 zijn twee fragmenten van hetzelfde touw geplaatst, elk met een lengte van circa 10 cm en een diameter van 16 mm. Het gaat hierbij om hetzelfde soort touw als het eerste fragment van monsternummer 3.
