De steilkant van Anjum opnieuw bekeken

DE STEILKANT VAN ANJUM OPNIEUW BEKEKEN

| Opgraving | Opschonen steilkant Anjum-Schanskerwei 2016 |

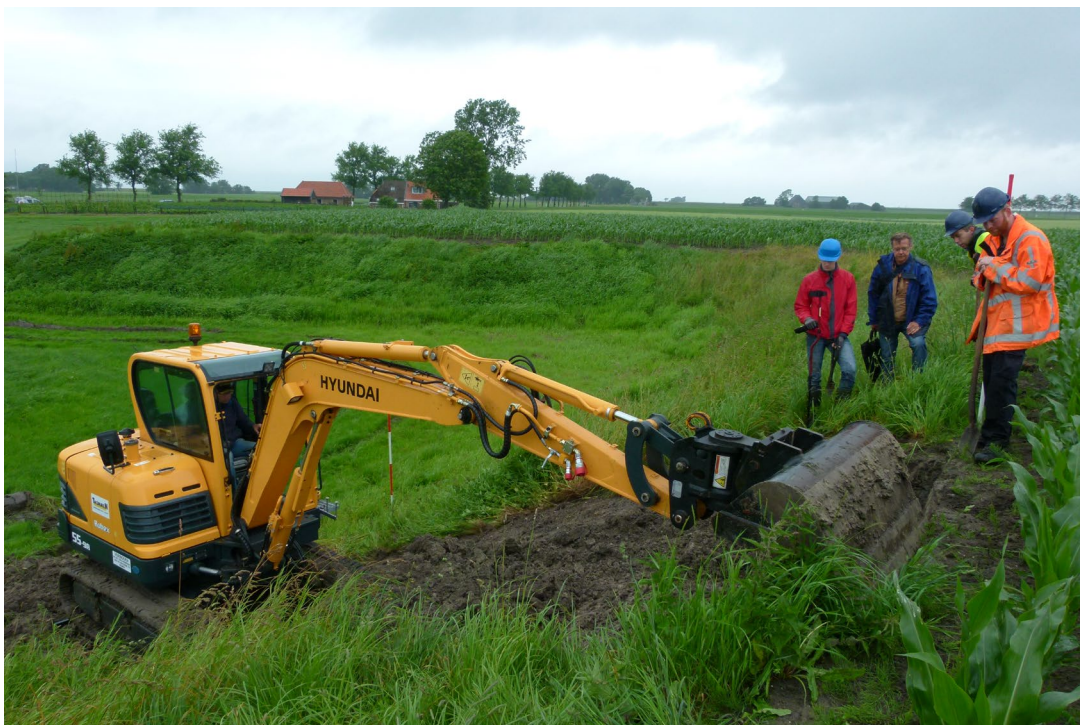
Fig. 2. Het opnieuw blootleggen van een deel van het profiel in Anjum: met een minikraan wordt de losse grond die in 2006 tegen het profiel is teruggeplaatst weer verwijderd (foto. D. Postma, RUG/GIA).

Met een minikraan is de al eerder onderzochte steilkant over een lengte van ca. 13 m blootgelegd, zodat hier een ca. 3-4 m breed lakprofiel kon worden gemaakt (**fig. 2**). Om instorting te voorkomen, is de steilkant onder een hoek blootgelegd, waarbij dezelfde hoek is aangehouden als tijdens het onderzoek in 2006. Eerder steilkantonderzoek, waaronder dat in Anjum, heeft uitgewezen dat terplichamen voldoende stevig zijn om zonder verdere ondersteuning onder een lichte helling overeind te blijven staan. Tijdens het veldwerk werd de conditie van de steilkant scherp in de gaten gehouden en werd het profiel regelmatig gecontroleerd op scheuren en verzakkingen.

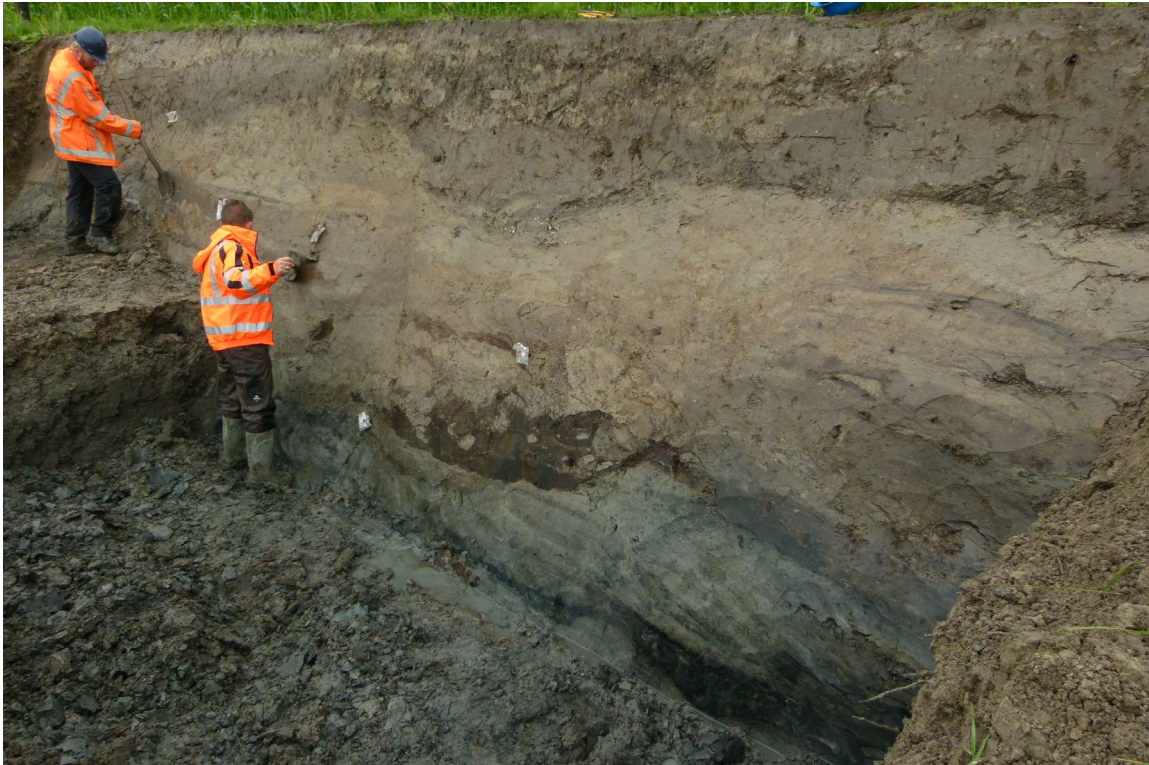
Fig. 3. Het opnieuw blootleggen van een deel van het profiel in Anjum: handmatig schaven van het vrijgekomen profiel (foto. D. Postma, RUG/GIA).

Direct na het blootleggen is de steilkant handmatig geschaafd om de gelaagdheid van de terp duidelijk zichtbaar te maken (**fig. 3**). Dit bleek een eenvoudig karwei, omdat de grens tussen het oude profiel en de losse grond die hier na het veldwerk in 2006 tegenaan was gestort duidelijk herkenbaar was. Deze grens is steeds aangehouden, waarbij slechts 1-2 cm hoefde te worden verwijderd om de gelaagdheid weer in beeld te krijgen.

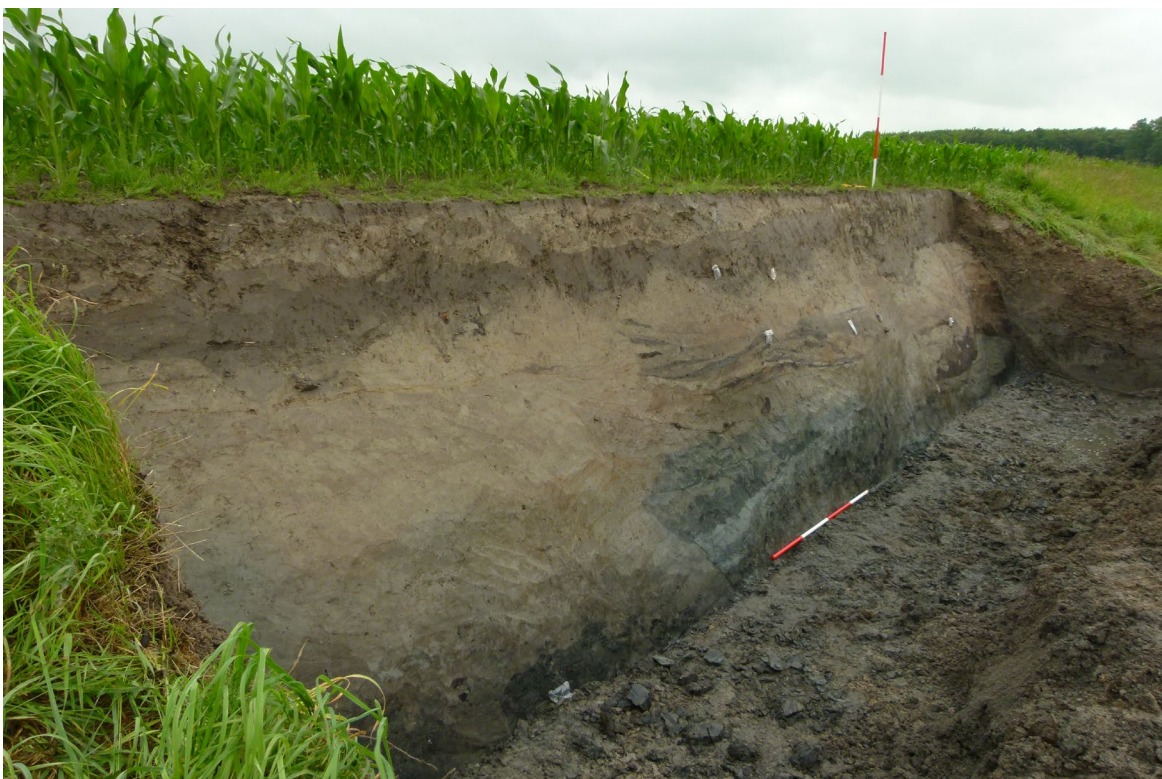
Al tijdens het veldwerk viel op dat het rechter deel van het vrijgemaakte profiel in het middendeel, direct onder de bouwvoor, een bolling vertoonde (**fig. 4**). Dit was in 2006 niet waargenomen, zodat de bolling sindsdien moet zijn ontstaan. De bolling is te verklaren door de drukbelasting die van bovenaf op het talud stond. Deze druk zal het grootst zijn geweest wanneer zware machines, waaronder combines, tijdens het ploegen, inzaaien en oogsten vlak langs de rand van dit talud reden – zoals tijdens het veldwerk in 2006 door de opgravers zelf is waargenomen (zie Postma 2008, fig. 1.29). Het verdere profiel was in een uitstekende staat, zag er stevig uit en was nog evengoed leesbaar als in 2006 (**fig. 5**). Vooral de zodenstructuren, in de vorm van gestapelde randen van kwelderzoden, waren goed herkenbaar. Van aantasting door afstromend water, dat tussen het profiel en de laag opgebrachte grond doorloopt, was geen sprake. Ook was het profiel niet zichtbaar aangetast door graafwerk van dieren (bioturbatie); blijkbaar beperken het graven van gangen en holen door mollen, muizen en andere dieren zich tot de lossere, aangebrachte laag.

Fig. 4. Overzicht van het opnieuw blootgelegde profiel. Het meest rechtste deel van het profiel toont onder de bruingrijze bouwvoor een opvallende bolling (foto. D. Postma, RUG/GIA).

3. Doordat akkers bovenop de terp tot aan de rand van het steile talud worden geploegd en ingezaaid (**fig. 11**) en zware machines (zoals combines) tijdens het oogsten van mais of een ander gewas daarom vlak langs dit talud moeten rijden, ontstaat er een zware belasting langs de overgang van intact terpdeel naar talud. Deze belasting is vermoedelijk de reden dat een deel van het profiel vlak onder de bouwvoor een duidelijke bolling vertoonde.

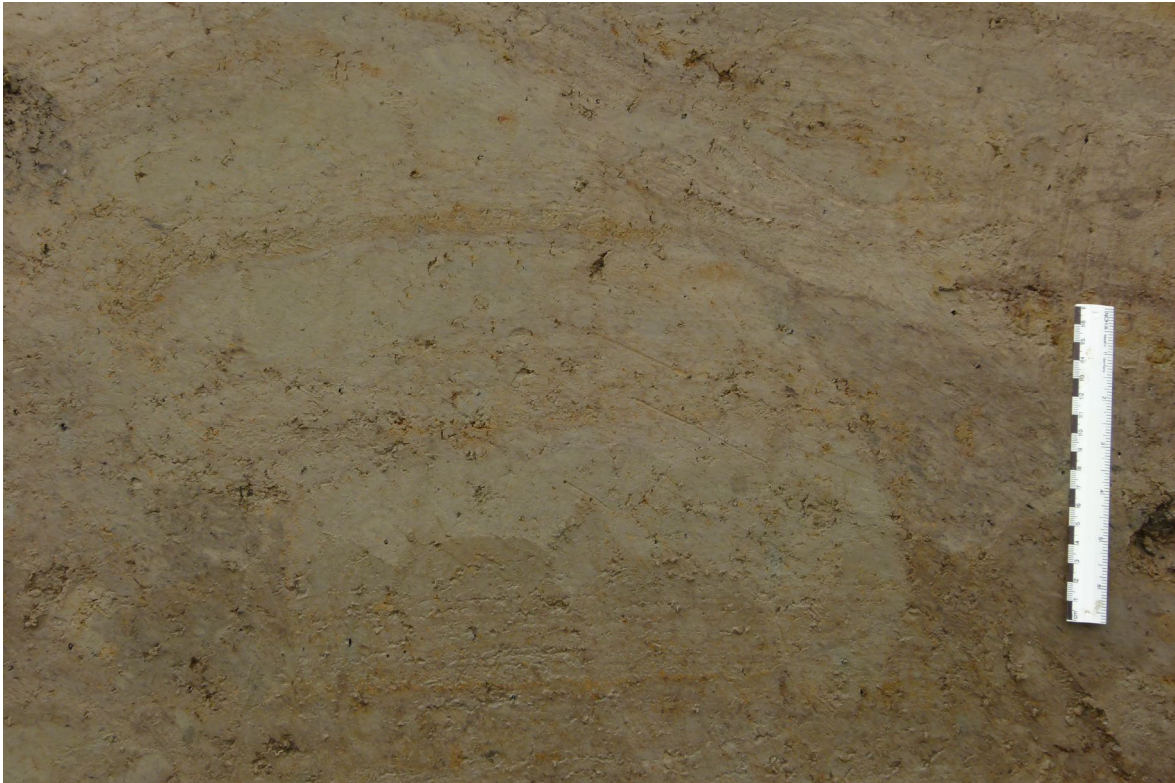
Fig. 7. Detailopname van een zodenrand (spoor 355) in het profiel (foto. D. Postma, RUG/GIA).

Na het schaven van het profiel zijn foto's gemaakt, zowel van het gehele profiel als van opvallende details (vooral zodenstructuren, **figs. 6-7**). Er is geen nieuwe tekening van het profiel gemaakt, aangezien alle eerder getekende lagen opnieuw zichtbaar werden. Waar de gelaagdheid een iets andere opbouw vertoonde en waar monsters zijn genomen, zijn kleine delen van het profiel opnieuw getekend (**bijlage 1**). Hierbij is een AO-tekenvel over een print van de gedigitaliseerde tekening gelegd (schaal 1:20), zodat alleen de afwijkende lijnen hoefden te worden getekend (**fig. 8**). Op dezelfde tekening zijn ook de locaties aangegeven waar vondsten zijn verzameld of monsters zijn genomen.

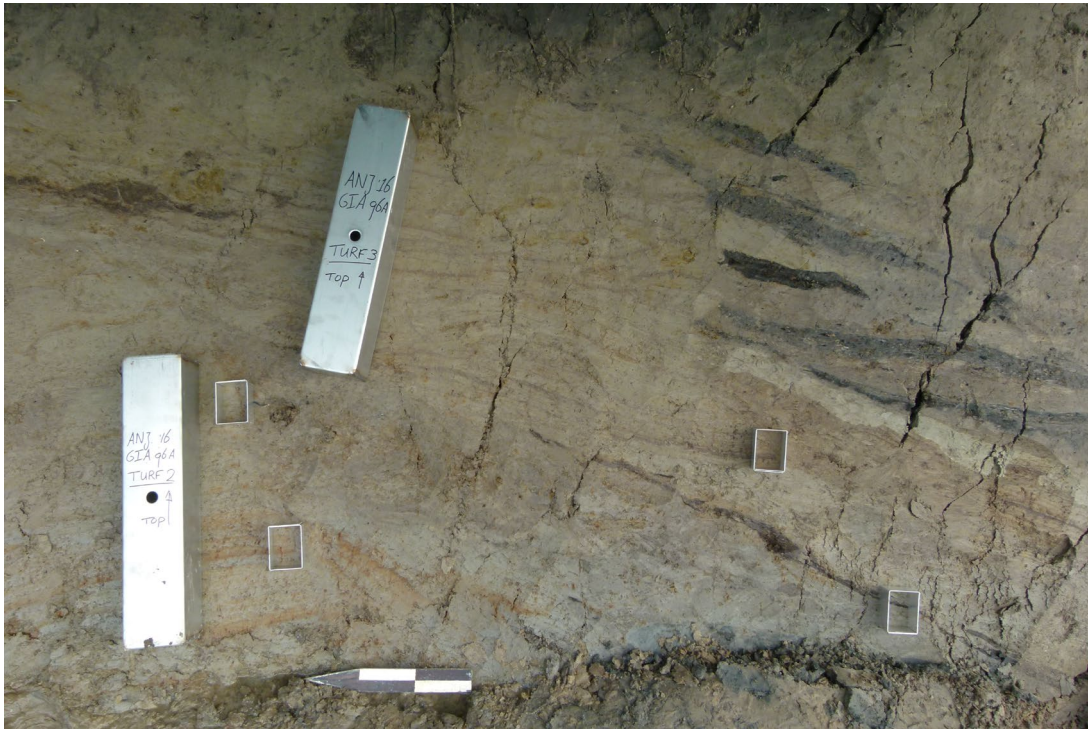
Omdat het profiel al deels instortte voordat met het maken van een lakprofiel kon worden begonnen, zijn direct na het weekend monsters voor botanie, micromorfologie en bouwkundige analyse genomen (**fig. 9; bijlage 3**). Van de monsters voor botanie zijn er ondertussen enkele uitgespoeld, maar nog niet uitgewerkt. Dit zal als studentenproject gebeuren. De monsters voor micromorfologie zijn ondertussen in productie genomen, waarbij van elk monster een slijpplaat wordt gemaakt. De monsters voor bouwkundige analyse worden op het moment van schrijven onderzocht in Groot-Brittannië (University of Edinburgh). De slijpplaten en bouwkundige monsters worden uitgewerkt als onderdeel van een breder onderzoek naar het gebruik van kwelderzoden als bouw materiaal. Voor de collectie van ISRIC in Wageningen zijn door S. Mantel twee bodemkolommen verwijderd van ca. 25 x 110-120 cm, elk met een diepte van 10 (**fig. 12**). De kolommen zijn uit zowel het ingezakte als uit het nog intacte profieldeel genomen. Ze worden nog dit jaar met lak geprepareerd en kunnen daarna tentoongesteld worden. Ook is uitleen aan andere musea mogelijk. Aanvullende monsters voor fysisch en chemisch onderzoek zijn ook uit het ingezakte profieldeel genomen; deze worden eind dit jaar in de VS geanalyseerd.

Fig. 9. De locaties voor bemonstering met pollenbakken en metalen bakjes voor micromorfologie zijn aangegeven op een ingestort profieldeel (foto. D. Postma, RUG/GIA).

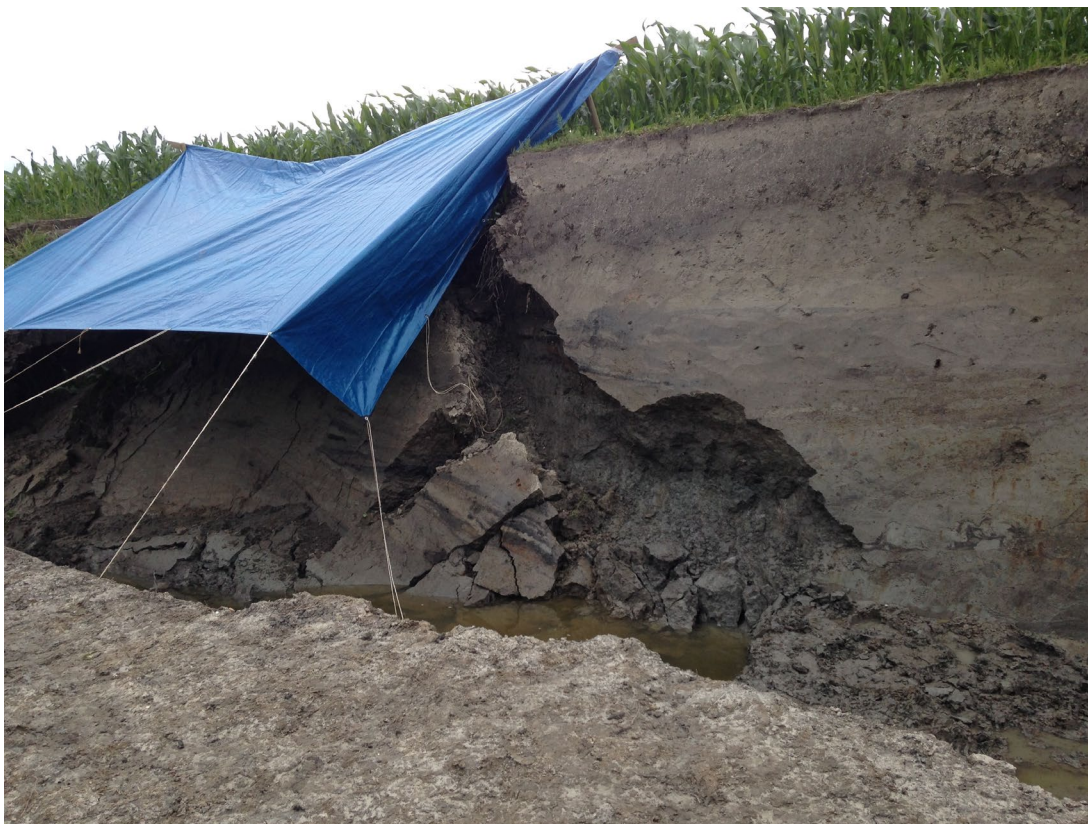
Ondanks de goede ervaringen in 2006 ging het in 2016 toch mis en stortte een deel van het 'stevige profiel' in (**fig. 10**). Hiervoor zijn verschillende verklaringen te geven:

1. Door de vele neerslag in de weken voorafgaande aan het veldwerk waren de terplagen met water verzadigd geraakt. Dit werd ook duidelijk tijdens het opnieuw blootleggen van het profiel: er sijpelde water uit de wand, dat vervolgens over het profiel naar beneden stroomde.

2. Vanwege het eerder blootleggen van het profiel was een duidelijke grens ontstaan tussen het nog intacte terpdeel en de los teruggestorte grond. Regenwater dat bij hevige neerslag uit de terplagen loopt, zal de neiging hebben deze grens te volgen en dus langs de buitenzijde van het nog intacte terpdeel lopen. Het effect hiervan is onduidelijk, maar verzwakking van de buitenste 'schil' van de nog intacte terp is aan te nemen.

4. Tijdens het opnieuw blootleggen van het profiel is geprobeerd regenwater de kans te geven weg te stromen, waardoor het zich niet tegen de onderzijde van het profiel zou verzamelen. Een klein deel van het profiel is echter extra verdiept om alle sporen in beeld te krijgen. Doordat hier water bleef staan, vond ondermijning van het profiel plaats – vooral doordat zich op deze hoogte kwelderlagen bevonden, waarvan de interne zand- en siltlaagjes makkelijk uitspoelen.

Fig. 10. Het ingestorte profieldeel. Ter voorbereiding van het maken van het lakprofiel was een deel van het profiel afgedekt met plastic (foto J. Sevink, UvA).

1. Het profiel moet niet doorgaand maar trapsgewijs worden aangelegd. Hierdoor ontstaat minder bovendruk en is de kans op verzakking gering.
2. Het profiel moet worden aangelegd op een moment nádat het tenminste enkele weken droog weer was. Regenwater in de terplagen heeft daardoor de kans gehad uit te stromen, waardoor geen buitenwaartse druk door stromend water ontstaat.
3. Het profiel mag alleen worden verdiept tot in de onderliggende kwelder- en wadafzettingen als de verdiepte delen dezelfde dag nog worden gedicht. Hierdoor wordt de kans op uitspoelen van de zandlaagjes uit het onderste, meest kwetsbare deel van het profiel zoveel mogelijk beperkt.

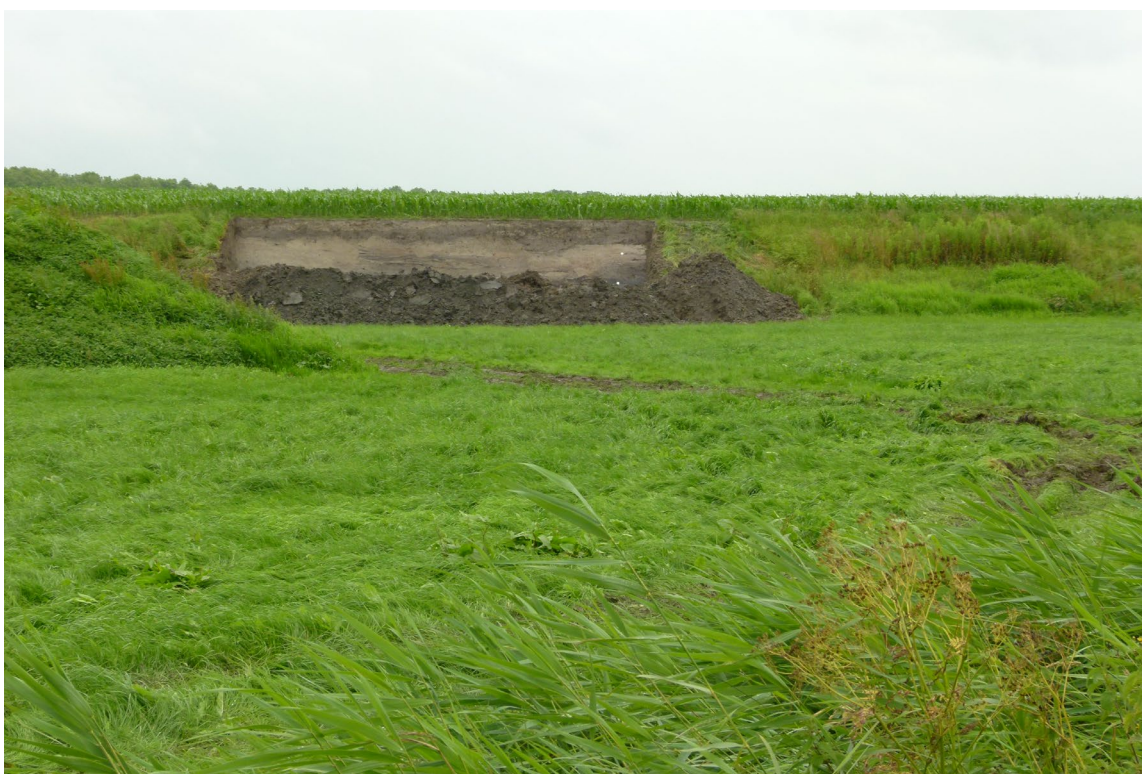
Fig. 12. Overzicht van het blootgelegde profiel. Steilkantonderzoek is een ideale manier om inzicht in de opbouw en ouderdom van een terp te verkrijgen (foto. D. Postma, RUG/GIA).

Tegelijk vormt het steilkantonderzoek een uitstekende manier om in korte tijd, voor relatief weinig geld en zonder dat het nog aanwezige terprestant wordt aangetast een volledige doorsnede door een terp te krijgen (**fig. 10**). Dergelijke doorsnedes zijn van groot belang om inzicht te krijgen in a) het landschap voorafgaand aan de terpbewoning, b) het ontstaan en de groei van een terpnedezetting en c) de huidige conservering van terprestanten (invloed bioturbatie, uitdroging, agrarisch gebruik etc.).
