**CENTRO CULTURAL CASA MISIONES:
INTERVENCIÓN CONTEMPORÁNEA SOBRE
PATRIMONIO HISTÓRICO EN LA ZONA
MONUMENTAL DEL CALLAO**

Trabajo de suficiencia profesional para optar el Título Profesional de Arquitecto

Proyecto de Fin de Carrera

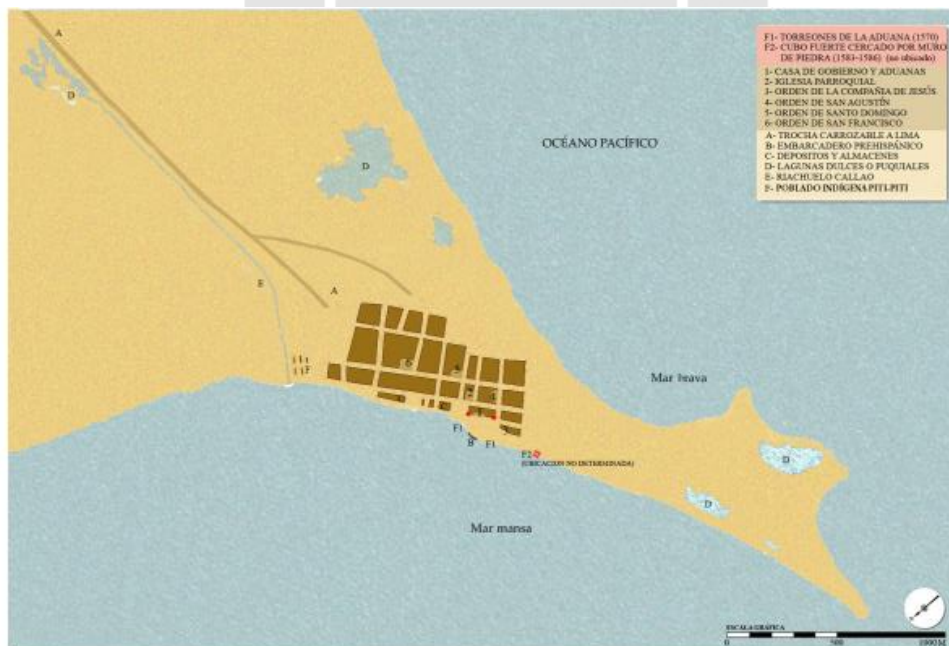
Figura 2.2

Mapa del Callao 1537-1590

El emplazamiento inicial de la ciudad fue influenciado por la disposición del Callao prehispánico, los pescadores vivían del lado norte de la península por la protección natural de los vientos en esa zona y pescaban al sur en el mar Brava. Los indios del Callao

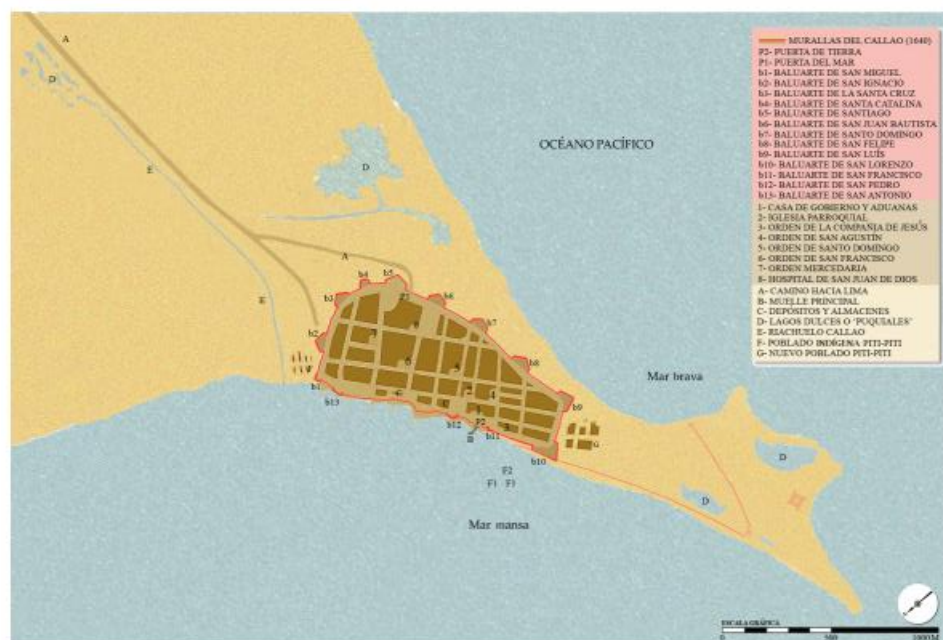
Figura 2.7

Mapa del Callao 1641-1745

Para el siglo XVIII el Callao no cambió de manera significativa al estar contenido dentro de la muralla. Las casas eran de uno a dos pisos, incluso algunas de ellas eran utilizadas como almacenes dependiendo de su proximidad al borde del mar. Los edificios más relevantes en esta época era la casa del gobernador y el palacio del virrey. (Quiroz Chueca, 2007)

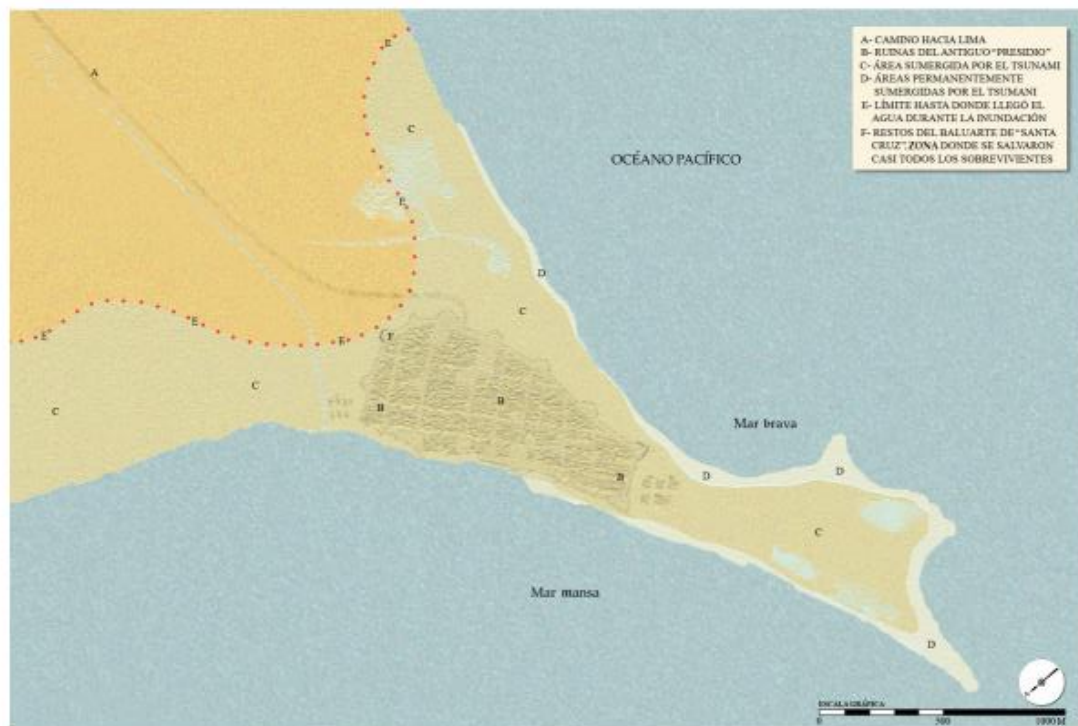
Figura 2.9

Mapa del Callao 28 de Octubre de 1746

El terremoto afectó tanto el Callao como Lima, tal fue la cantidad de edificios caídos que era imposible distinguir el trazado geométrico del Damero. Hubo graves daños alrededor de la ciudad, parte de las murallas se derrumbaron. Se estimó que de un total de 68 iglesias y edificios municipales, 45 de ellas estaban dañados de manera irreparable. La cantidad de muertos se creía aproximadamente en 5000 personas, la cantidad de cuerpos muertos agravó las condiciones de salubridad de la ciudad y con ello trajo una

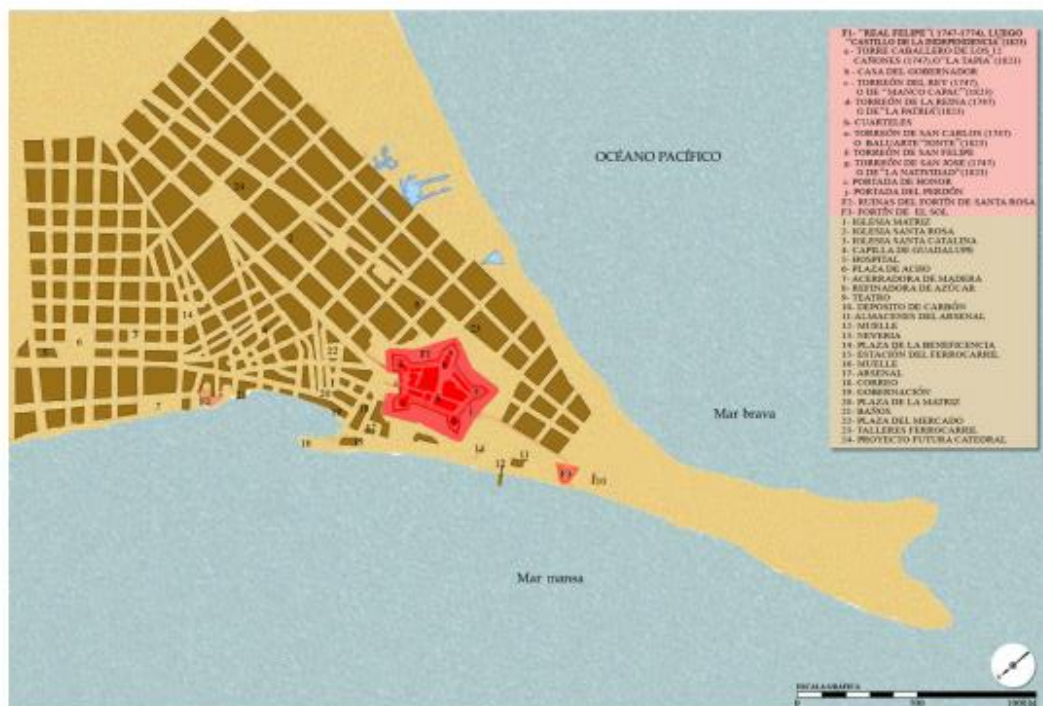
Figura 2.18

Mapa del Callao 1822-1900

En cuanto a la trama urbana de la ciudad, nunca se logró formar manzanas cuadradas hacia el norte debido al acueducto, cuyo recorrido se desviaba hacia el mar a través de Jirón Castilla y el antiguo camino a Bocanegra, esto hizo que hacia el norte de la ciudad las calles tuvieran formas irregulares al igual que direcciones distintas. Como agregado a la desordenada trama, esto también se debe a que no se demolieron las anteriores barracas, de esta manera la única calle recta fue la calle principal (Calle Lima). La morfología final de la ciudad fue la unión entre la trama del Centro Histórico del Callao (puerto) y Bellavista, de una trama irregular y espontánea que se adaptó a la trama regular del núcleo residencial original. (Quiroz Chueca, 1990)

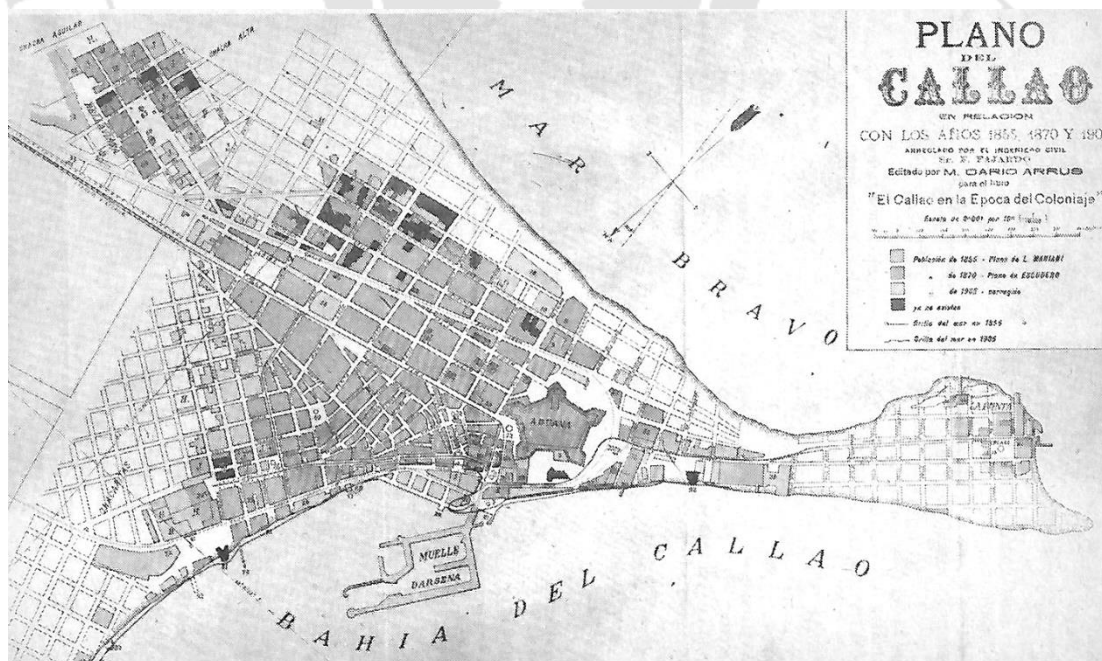
Figura 2.19

Mapa del Callao en el siglo XIX: Ferrocarril y muelle Dársena

Como se ha mencionado anteriormente, la calle Lima se convirtió en el eje articulador hacia la ciudad de Lima, incluso estableciéndose a su alrededor una nueva preponderancia en el comercio y las comunicaciones. En 1872 se construyó el ferrocarril, este salía de la plaza independencia frente a la Fortaleza Real Felipe (actual aduana). La vía férrea fue considerado un método de transporte mucho más seguro y eficaz más no muy veloz. A la par, en 1869 se había empezado la construcción del nuevo muelle: Dársena. (Quiroz Chueca, 1990)

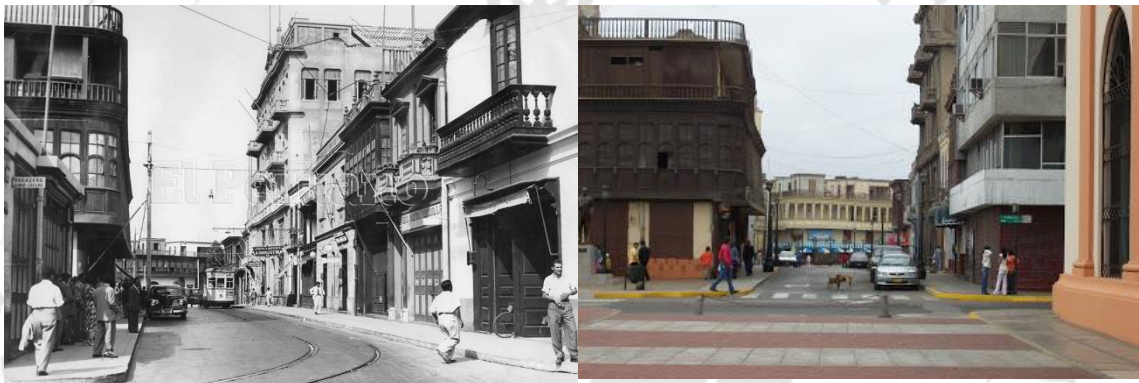
Figura 2.28

Jr. Constitución antes y después cuadra 2

Esta calle aún conserva varios balcones de la época republicana sin embargo ha sufrido modificaciones y varios monumentos están en mal estado de conservación, la construcción de nuevas edificaciones también ha afectado la imagen de la calle.

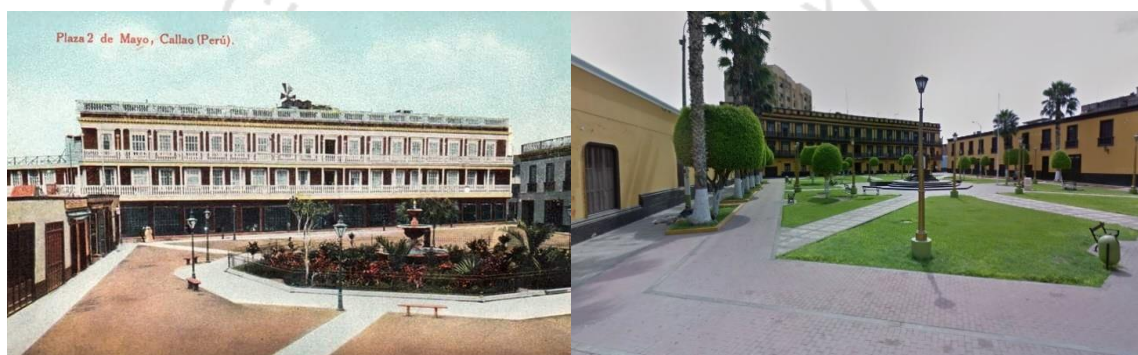
Figura 2.30

Plaza Gálvez antes y después

Esta plaza es uno de los ambientes urbanos monumentales en peor estado, el busto de José Gálvez ya no es el original e incluso se encuentra en mal estado. Además, los monumentos históricos que lo rodean también están deteriorados, 2 de ellos ya han sido declarados fincas ruinosas. La cantidad de edificios desocupados y el mal estado de los alrededores de la plaza conlleva a que este sea un espacio en desuso además de peligroso.

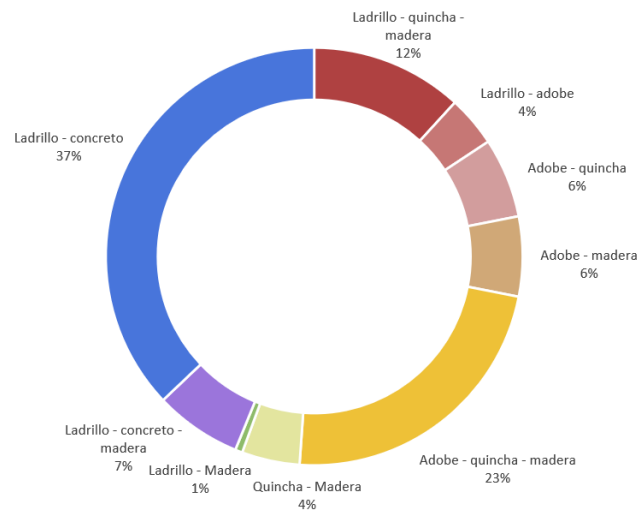
Porcentaje (%) de tipo de materialidad en el barrio histórico

Del total de edificaciones, el material más predominante es el Ladrillo – concreto (37%), el barrio histórico está incorporando nuevas edificaciones en reemplazo de estos inmuebles antiguos. Al sumar los porcentajes de edificios con materiales actuales, este suma un total de 45%, lo que significa que hoy en día casi la mitad de edificios en el centro histórico consta de edificaciones nuevas posiblemente producto del continuo derrumbe y degradación del barrio histórico. Si no se toma alguna medida al respecto es seguro que en unos años este valor exceda el 50%.

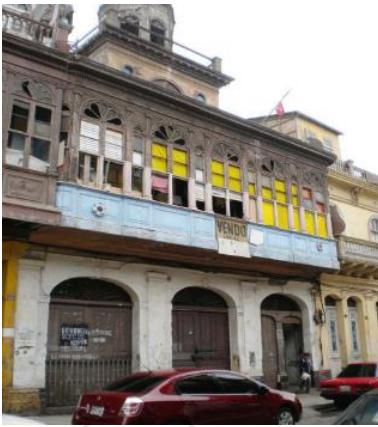
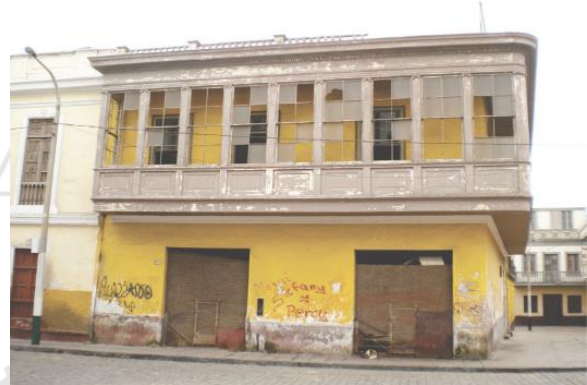
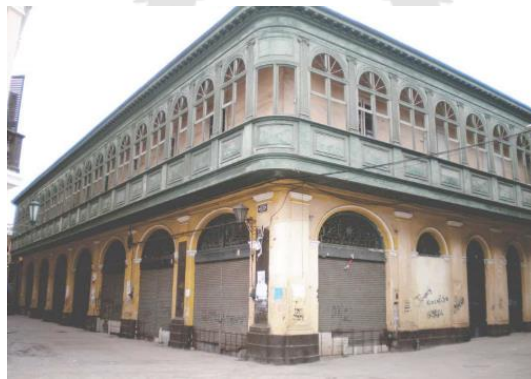
Figura 2.53

Ejemplos de balcón corrido cerrado en el Callao

Ritmo de vanos diferente

Balcón cerrado corrido con ventanas rectangulares

Balcón cerrado corrido con ventanas de medio arco

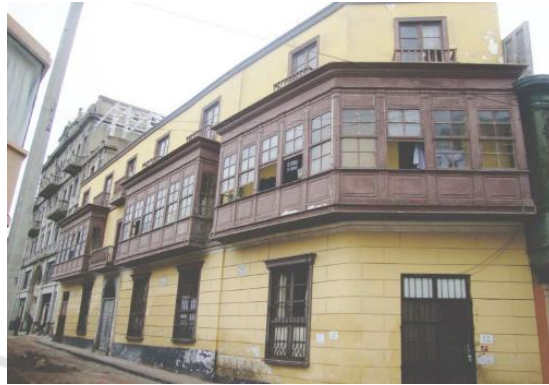
Figura 2.54

Ejemplo de cajón cerrado en el Callao

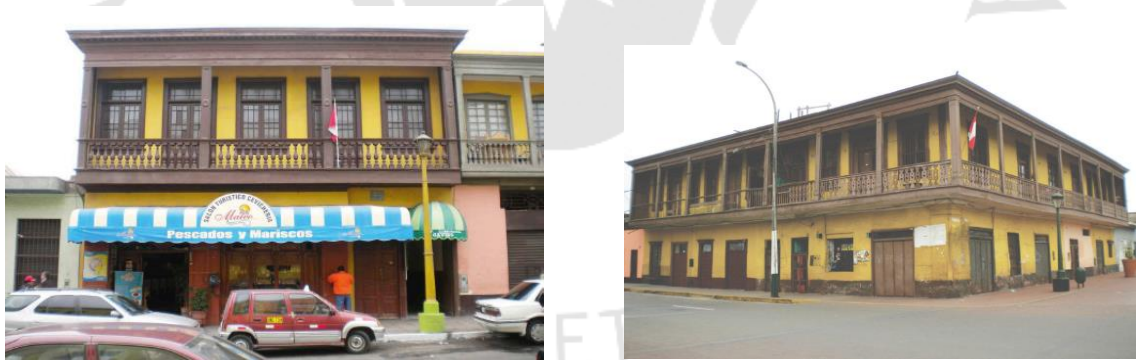
Figura 2.55

El otro tipo de balcón es el semiabierto, el espacio del balcón no tiene una fachada frontal que cierre el espacio, este sólo está contenido por el paño inferior, superior y laterales. Por lo general las construcciones de este estilo se debe a una circulación expuesta en el último piso para la distribución de viviendas en Edificio.

Ejemplos de balcón semiabierto en el Callao

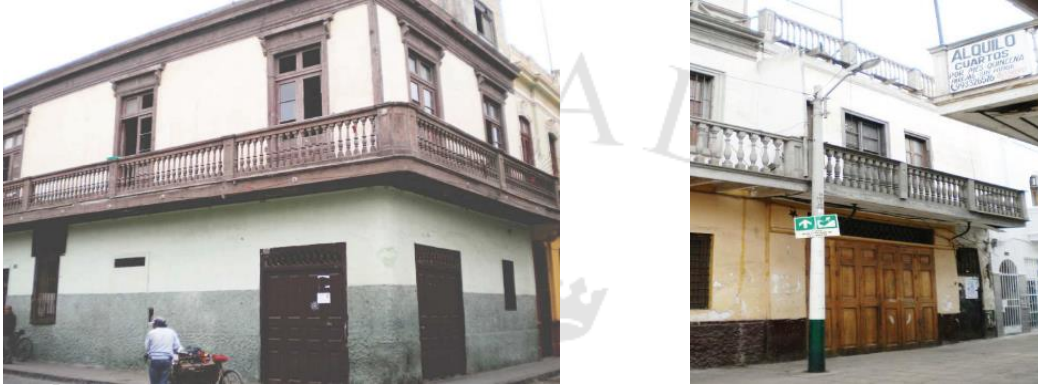
Figura 2.56

Finalmente, el último tipo de balcón es el abierto, la variación de la tipología depende de si este es corrido o individual. El balcón abierto se caracteriza por sólo tener un parapeto frontal a manera de balaustrada que defina la forma arquitectónica de este, no necesariamente necesita un paño inferior o laterales que lo definan.

Ejemplo de balcón abierto corrido en el Callao

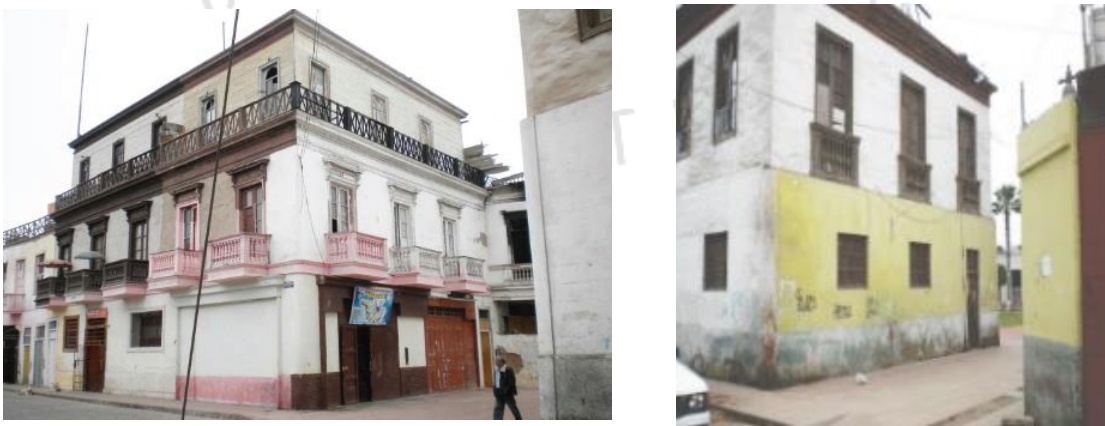
Figura 2.57

La segunda variación es el balcón individual, este se proyecta a partir de sólo una ventana que se encuentre desde el segundo piso para arriba, estos pueden contar o no contar con un antepecho. Cuando cuentan con un antepecho las dimensiones pueden variar, algunos son más largos que otros, el balaustre por lo general es de madera, aunque en algunos casos también puede ser de fierro. Cuando no cuenta con un antepecho el balaustre siempre es de madera y su uso aparenta ser más que nada decorativo a manera de fachada.

Ejemplo de balcón individual en el Callao

Balcón individual con antepecho

Balcón individual sin antepecho

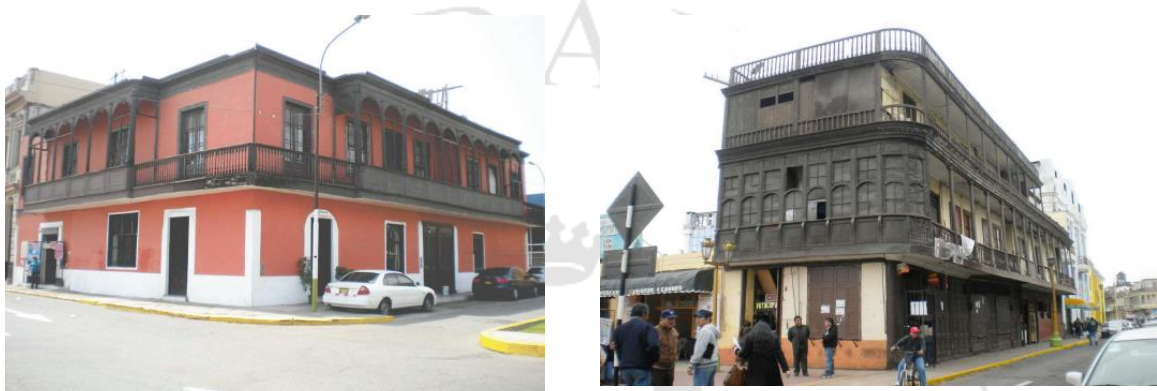
Figura 2.58

Ejemplo de balcón mixto en el Callao

De balcón cerrado a balcón abierto corrido

De balcón cerrado a balcón semiabierto corrido

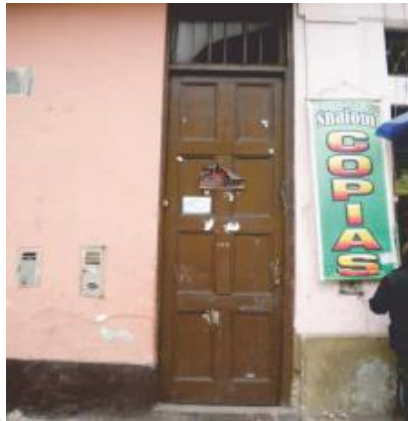
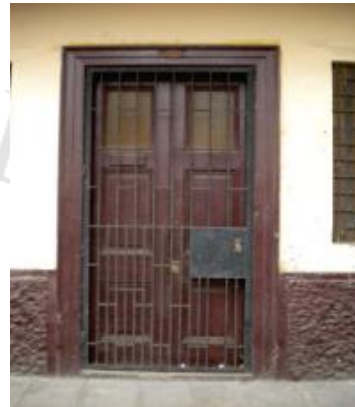
Figura 2.60

Ejemplo de puertas rectangulares en el Callao

Puerta rectangular con sobreluz

Puerta rectangular sin sobreluz

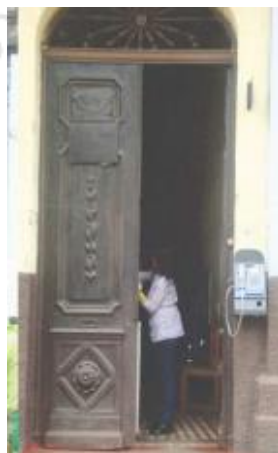
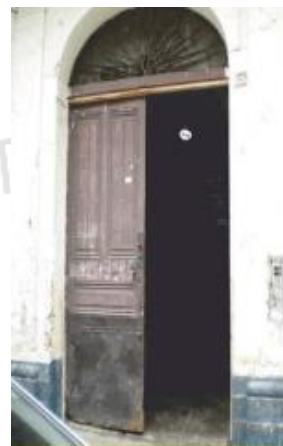
Figura 2.61

Ejemplo de puertas con arco de medio punto en el Callao

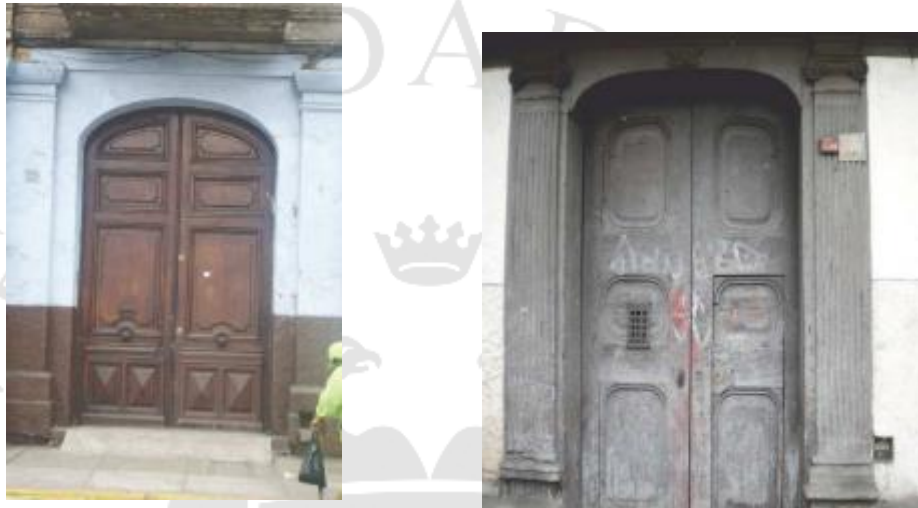
Figura 2.62

Por último, la puerta de arco rebajado cuyo nombre se debe al menor ángulo para el arco de la puerta, tiene las mismas variaciones que la rectangular, con sobreluz o sin sobreluz cuyas puertas pueden ser para ingresos individuales como para portones. La ornamentación de las puertas se adecúa a la geometría de esta.

Ejemplo de puertas con arco rebajado en el Callao

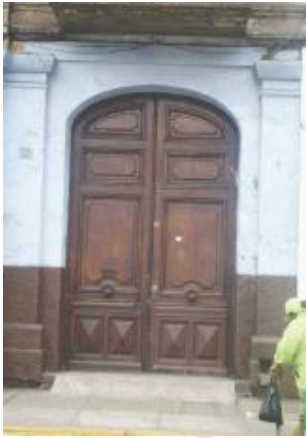
Figura 2.64

Ejemplo de pilastrillas en el Callao

Sencilla

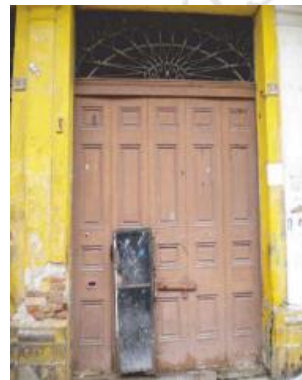
Ornamento de fierro en
sobreluz de puerta

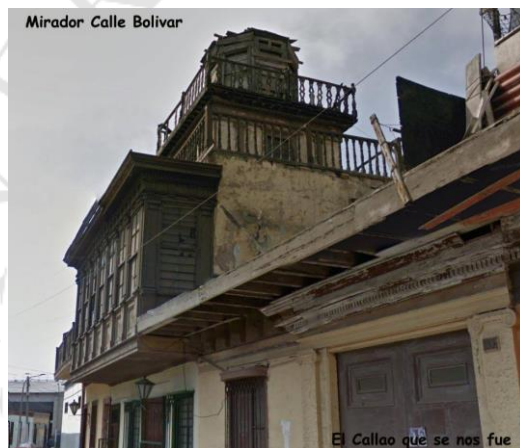
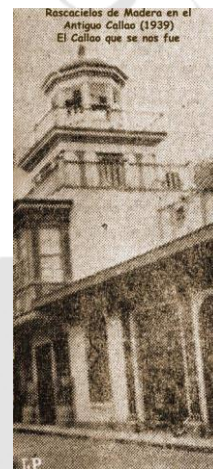
Figura 2.66

Miradores en el Callao: antes y después

Mirador en la actualidad

Mirador original

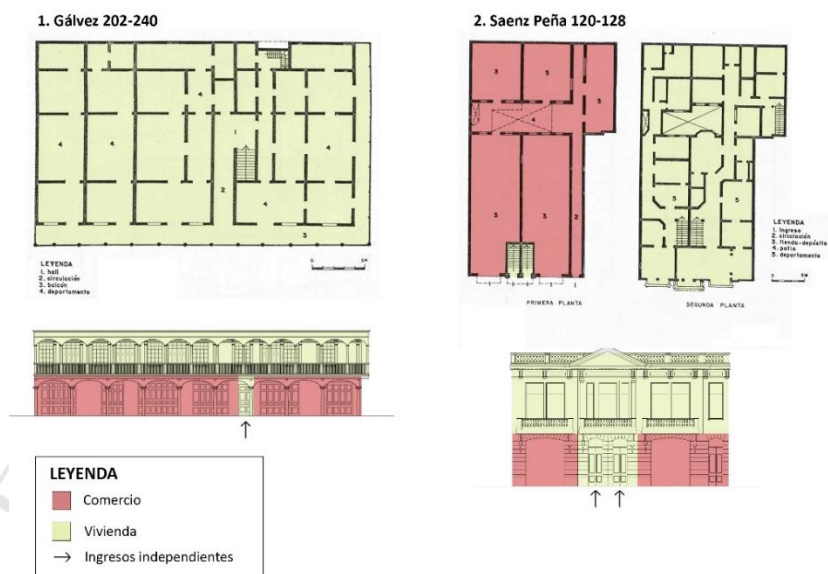
Figura 2.70

Distribución de espacios

Corredores estrechos y elongados

El acceso común para acceder a las viviendas es el corredor cuyas medidas tienden a ser estrechas, el promedio general es de 1.20m e incluso pueden ser largos, en el análisis realizado en la Figura 2.70. el largo máximo fue de 36.5m en todo el frente. Este tipo de espacialidad es común en la mayoría de corredores de esta tipología.

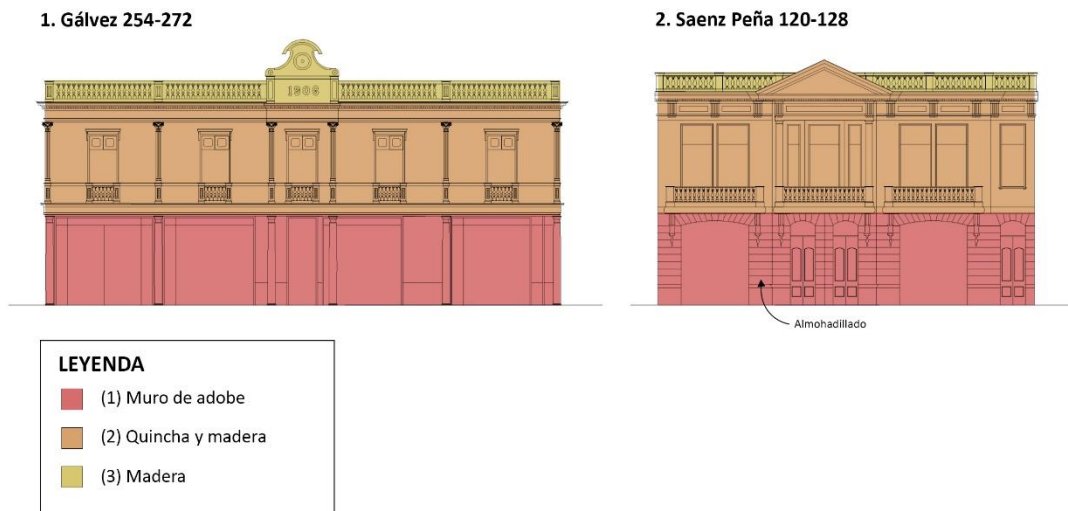
Figura 2.73
Materialidad

Según el método constructivo durante el estilo Republicano, el primer piso de las edificaciones es de un material sólido, en este caso el muro de adobe y los pisos subsecuentes son de quincha y madera. Las construcciones como balaustres o miradores sobre los pisos construidos son elaborados en madera. Este método constructivo es para aligerar el peso de cada nivel superior y poder construir más pisos sin riesgo a desplome por un sismo. La manera en cómo la materialidad del edificio va de liviana a ligera muestra una progresión de tipo de materialidad según densidad.

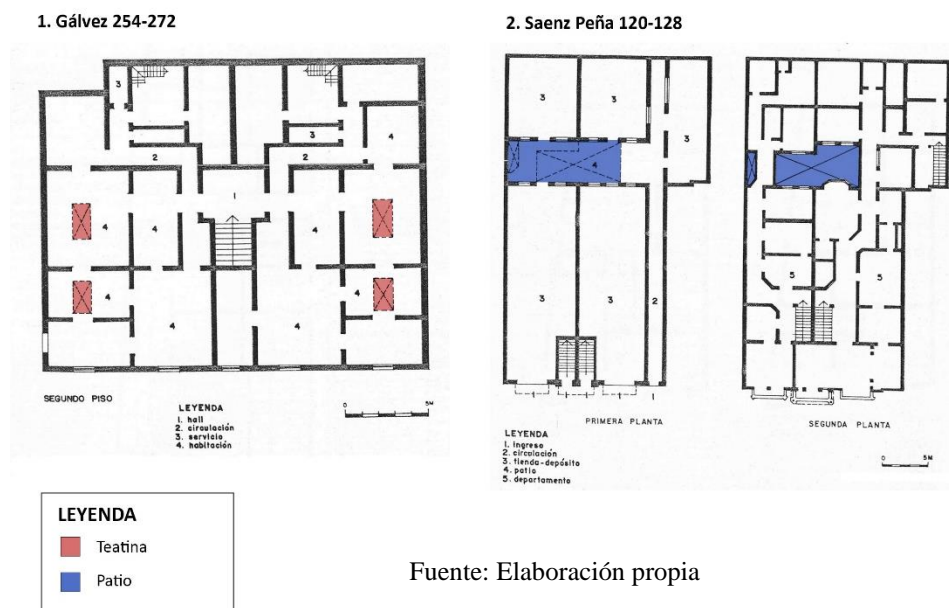
Figura 2.74
Iluminación

En caso de que un ambiente sea oscuro al estar retirado de la fachada, estos son iluminados naturalmente de manera cenital, este es a través de las teatinas o por un patio. El tipo más común es por teatinas ya que generalmente este tipo de edificación tenían pocas áreas libres.

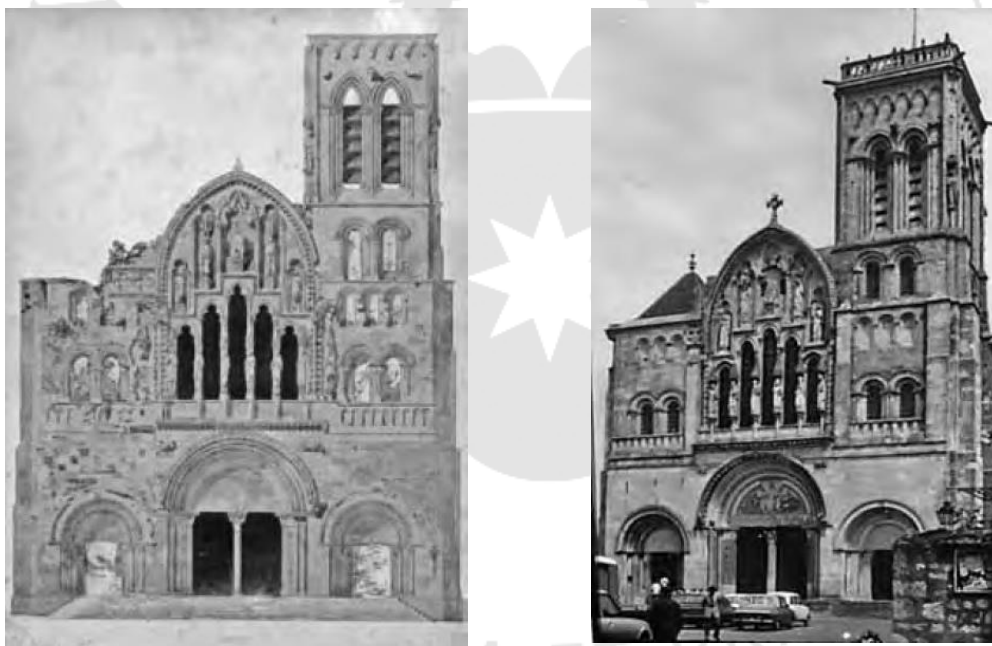
Figura 3.1

Madeleine, Vézelay. Elevación oeste, antes y después de la resturación

Como se puede ver, esta teoría proviene de la idea de rescatar elementos que provienen de la lógica del monumento. De esta manera es que se toman las decisiones de eliminar agregados como reparaciones que pueden entrar en conflicto con el aspecto que busca recuperarse del monumento, tal y como debería de haber sido.

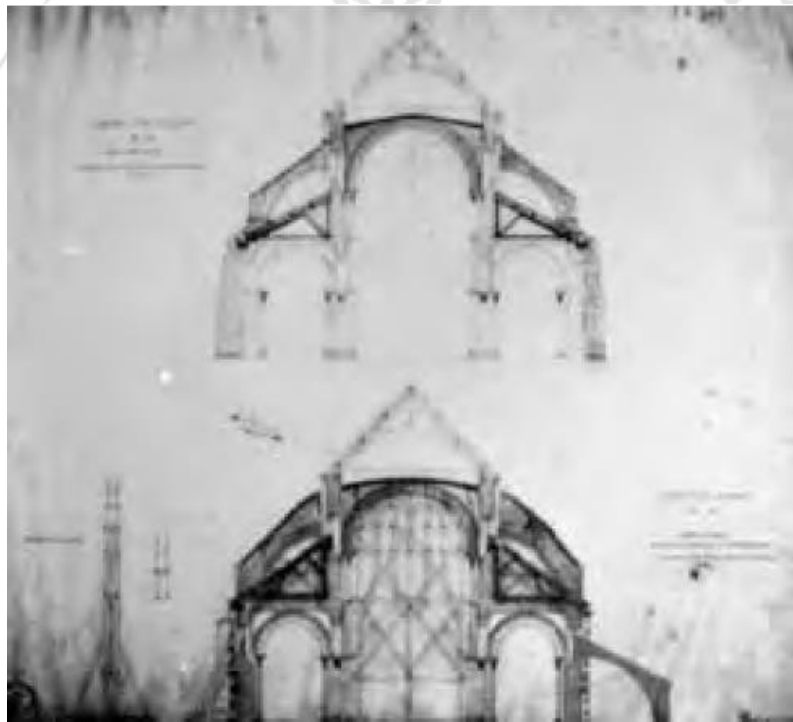
Figura 3.2

Sección de la nave antes y después de la restauración (1840)

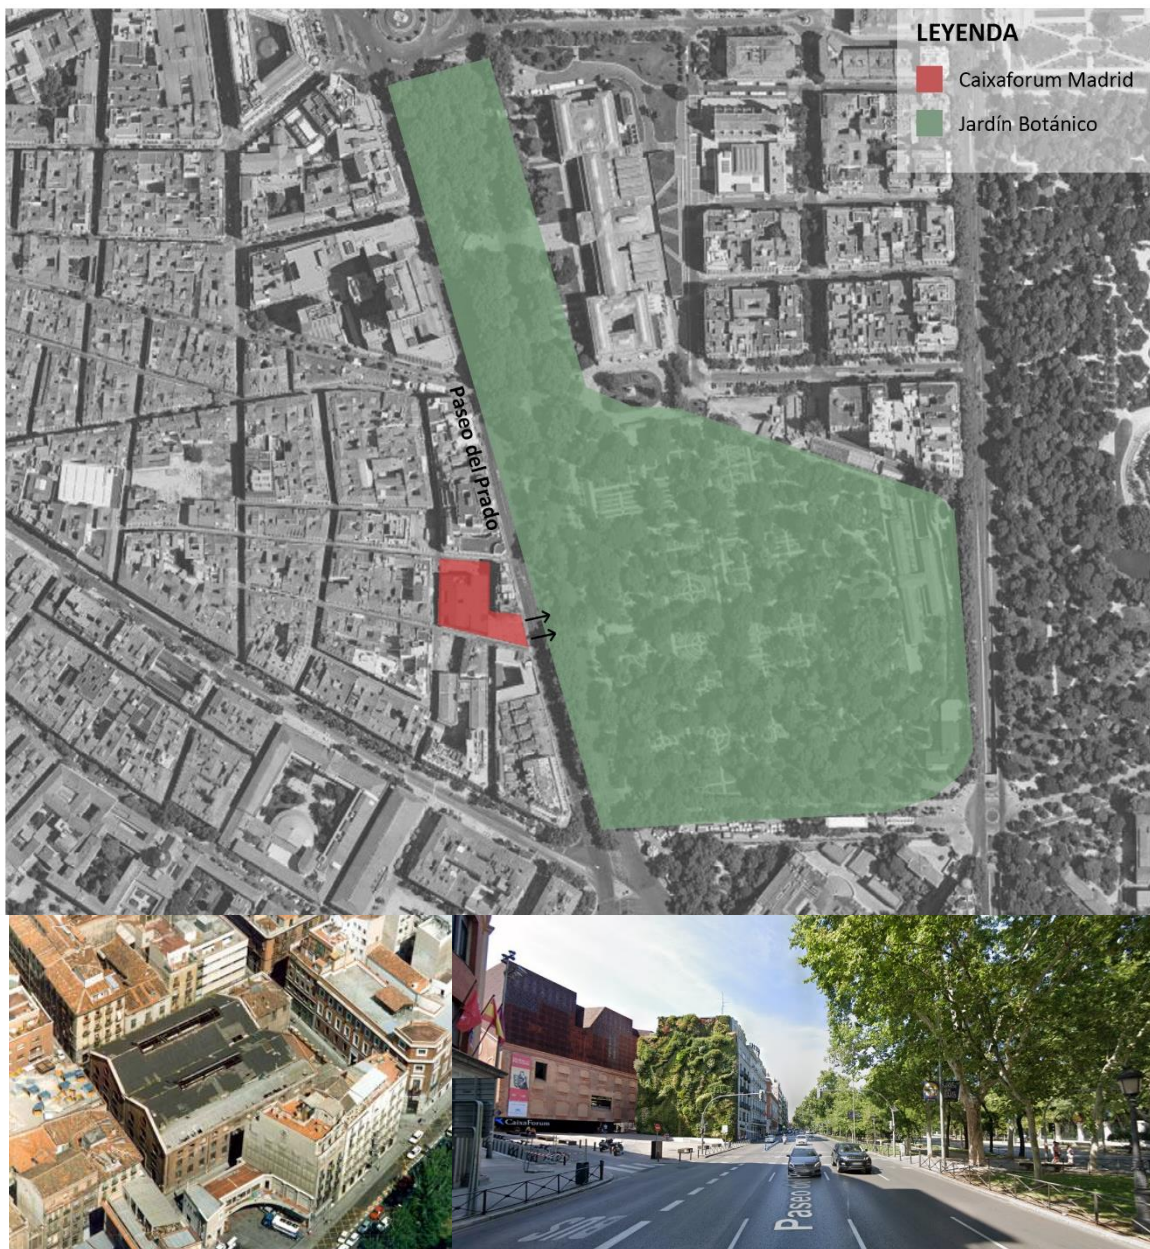
Figura 4.3

Caixaforum Madrid: Toma de partido

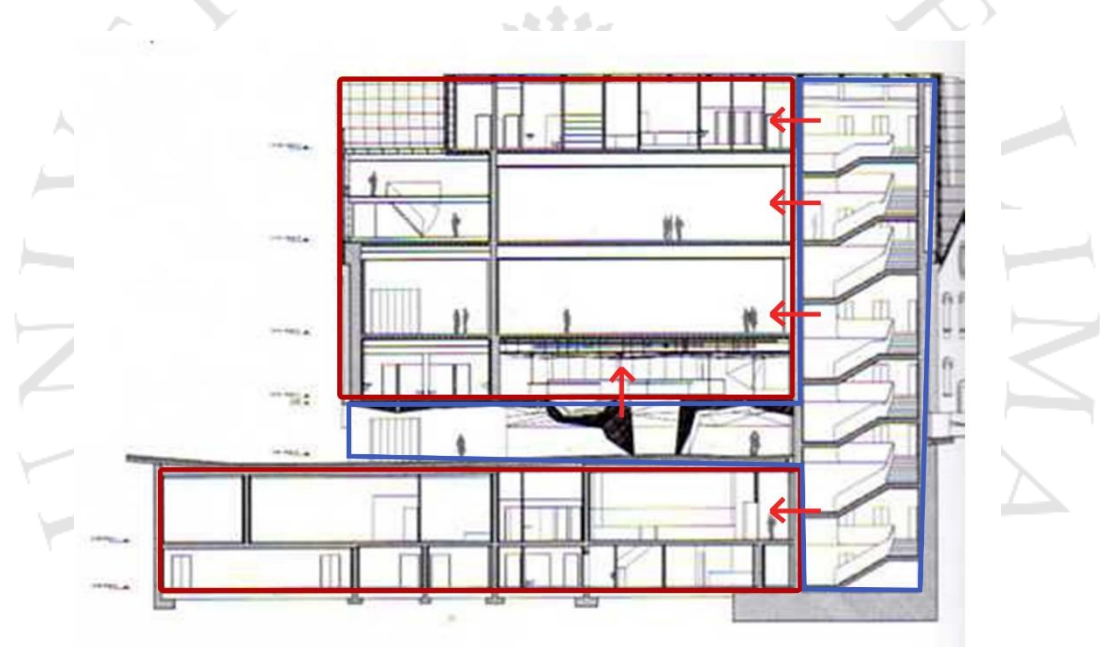
Figura 4.5

Caixaforum Madrid: Tipología espacial

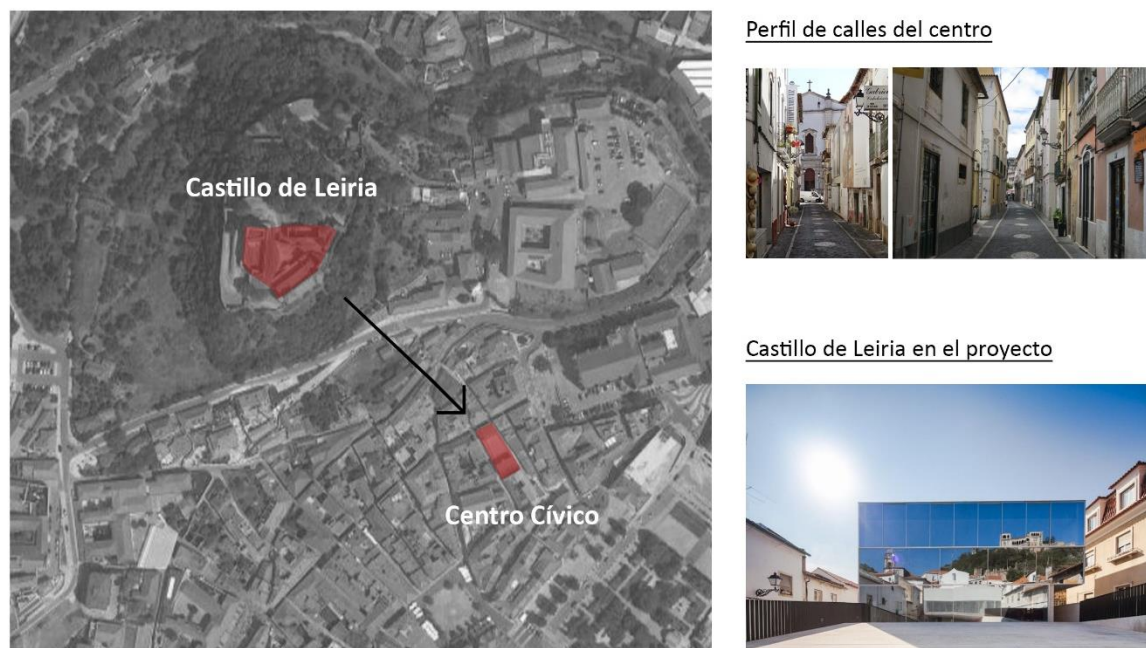
Figura 4.12

Centro cívico: Toma de partido

La tipografía antigua estaba en un alto grado de deterioro, es por ello que ningún elemento del anterior edificio fue conservado, el proyecto es completamente una edificación nueva, los únicos criterios a resaltar es consideraciones de diseño para que el proyecto contemporáneo se inserte adecuadamente en el barrio histórico. Estas decisiones dentro del proyecto son muy específicas e incluye sobre todo decisiones parte de la fachada y la composición de los volúmenes, algunas de estos detalles se muestran en la Figura 4.12.

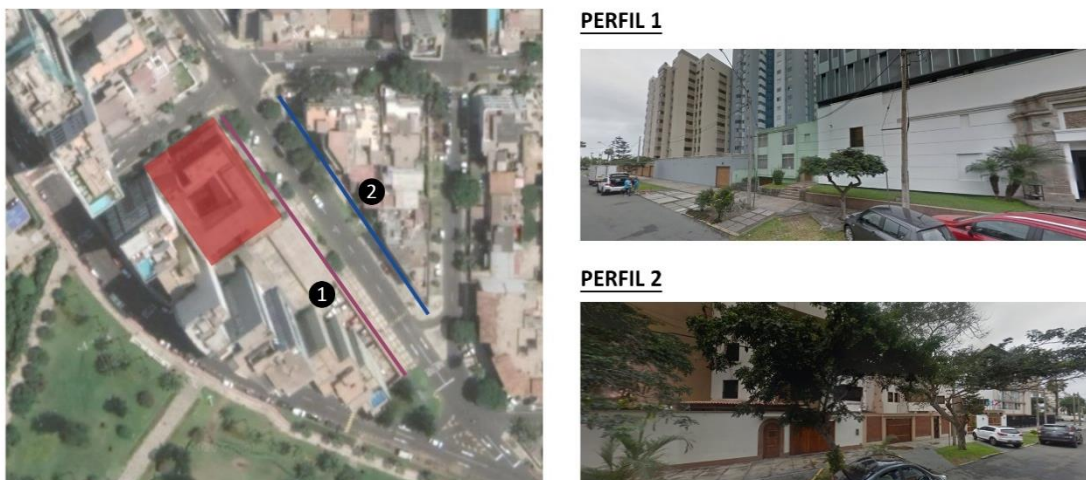
Figura 4.29

Respecto al entorno inmediato, el proyecto está rodeado por edificaciones contemporáneas, no hay ninguna edificación que se asemeje al monumento intervenido, por lo general los edificios que lo rodean son edificios de vivienda de 10 pisos a más o residencias individuales de 1 piso.

Corriente alterna: Entorno inmediato

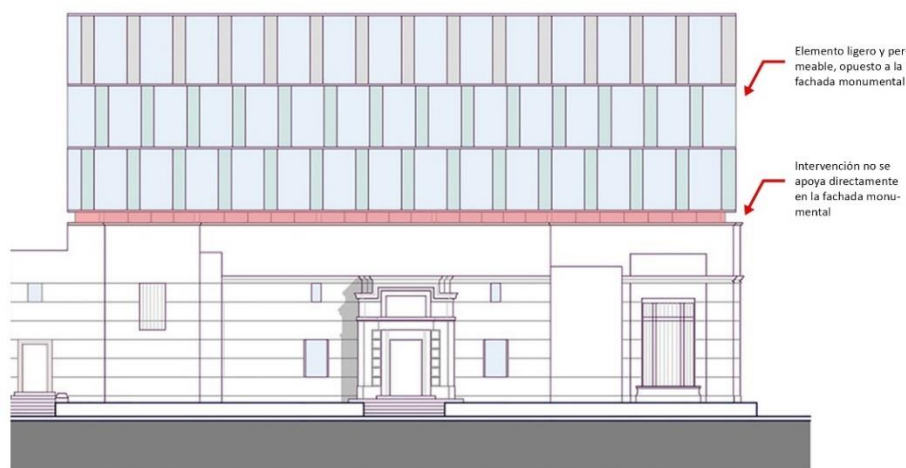
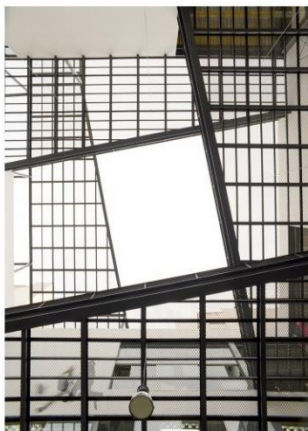
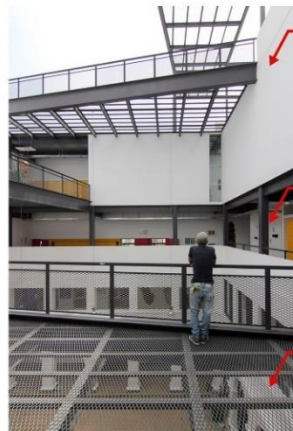
Figura 4.34

Corriente alterna: Criterios de intervención

ELEVACIÓN CALLE RENAN ELIAS
0 5

Pasarelas permeables de acero se emplazan sobre el patio central para destinar más espacio a los talleres / aulas

Columnas de acero proyectadas desde la arquería original del patio

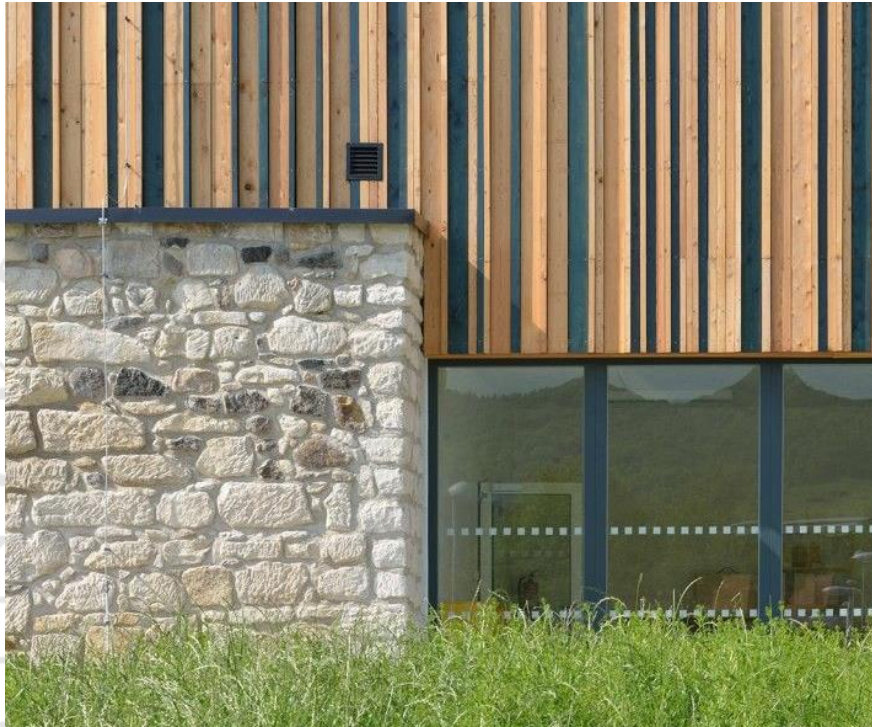
Figura 4.44

Training center: Materialidad

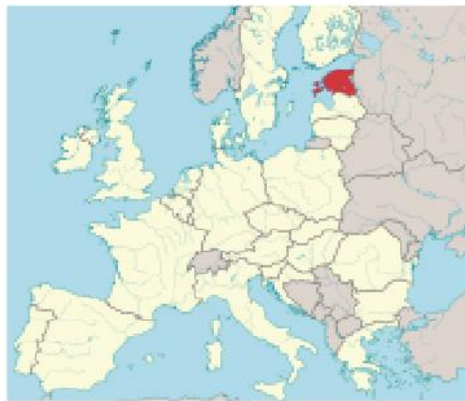
Figura 4.46

Rotermann Workshop: Ubicación

El proyecto está ubicado en la ciudad de Tallin, Estonia; ciudad capital y la más grande del país. Tiene relación histórica y cultural con los países nórdicos.

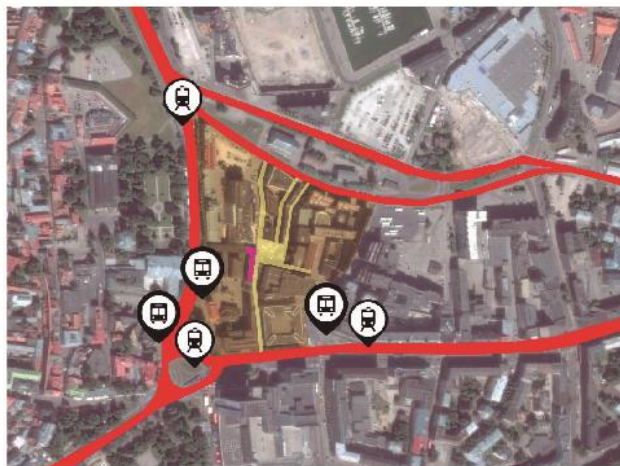
ENTORNO

El proyecto está ubicado en el barrio de Rotermann, área considerada como el centro oficial de Tallinn. Este barrio tiene una gran importancia histórica de Tallin debido a caminos antiguos que lo cruzan. Zona caracterizada por ser de uso industrial.

Proyecto rodeado por varias vías principales, ubicado al frente de la Plaza Rotermann. Gran cantidad de estaciones de tren ligero y de autobuses.

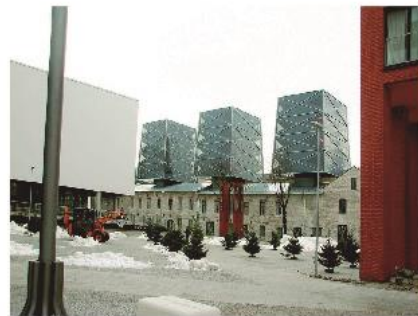
CORTE LONGITUDINAL

El programa del proyecto se resume en el monumento restaurado y un añadido que no se relaciona espacialmente con el lugar en donde se alza. Teniendo dos programas distintos, que se separan el uno del otro, a través de una distancia vertical y accesos diferenciados.

Por el uso de las oficinas, era necesario distanciarlo de la fuente de ruido que es toda el área pública de los primeros pisos (restaurant y servicios).

La intervención consta de estas torres que se insertan sobre el monumento preexistente, incluso esta diferencia se marca a través de la diferencia de paquetes programáticos, estos elementos independientes elevados sobre los monumentos fueron para evitar los daños a las murallas históricas del edificio. Nuevos cimientos fueron agregados sólo para soportar el peso de las torres.

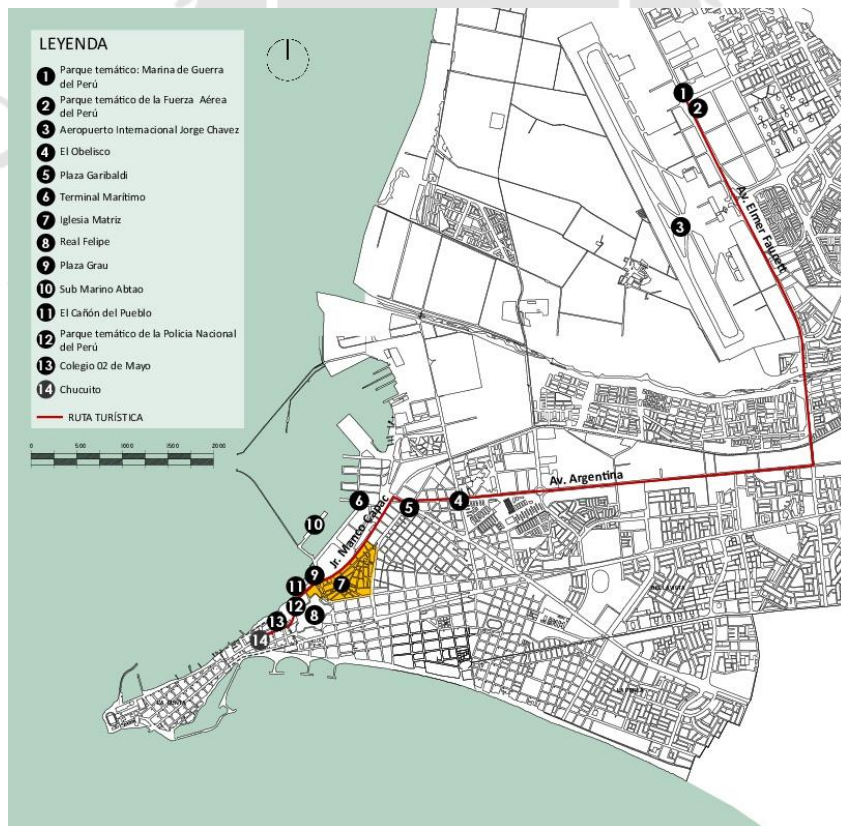
Figura 6.3

Mapa de la red turística actual

En el Plano 4.5. puede observarse la ruta del bus turístico planteada por la Municipalidad y como incluye dentro del recorrido la visita de parques temáticos de poca relevancia histórica. Es un buen acercamiento que la ruta incluya una partida desde el Aeropuerto Internacional Jorge Chávez, pero las rutas posteriores son inadecuadas como por ejemplo la vía Jr. Manco Capac ya que utiliza una ruta de poco atractivo turístico como histórico al ser esta una vía moderna que no corresponde con la escala barrial que caracteriza las construcciones históricas del Callao.

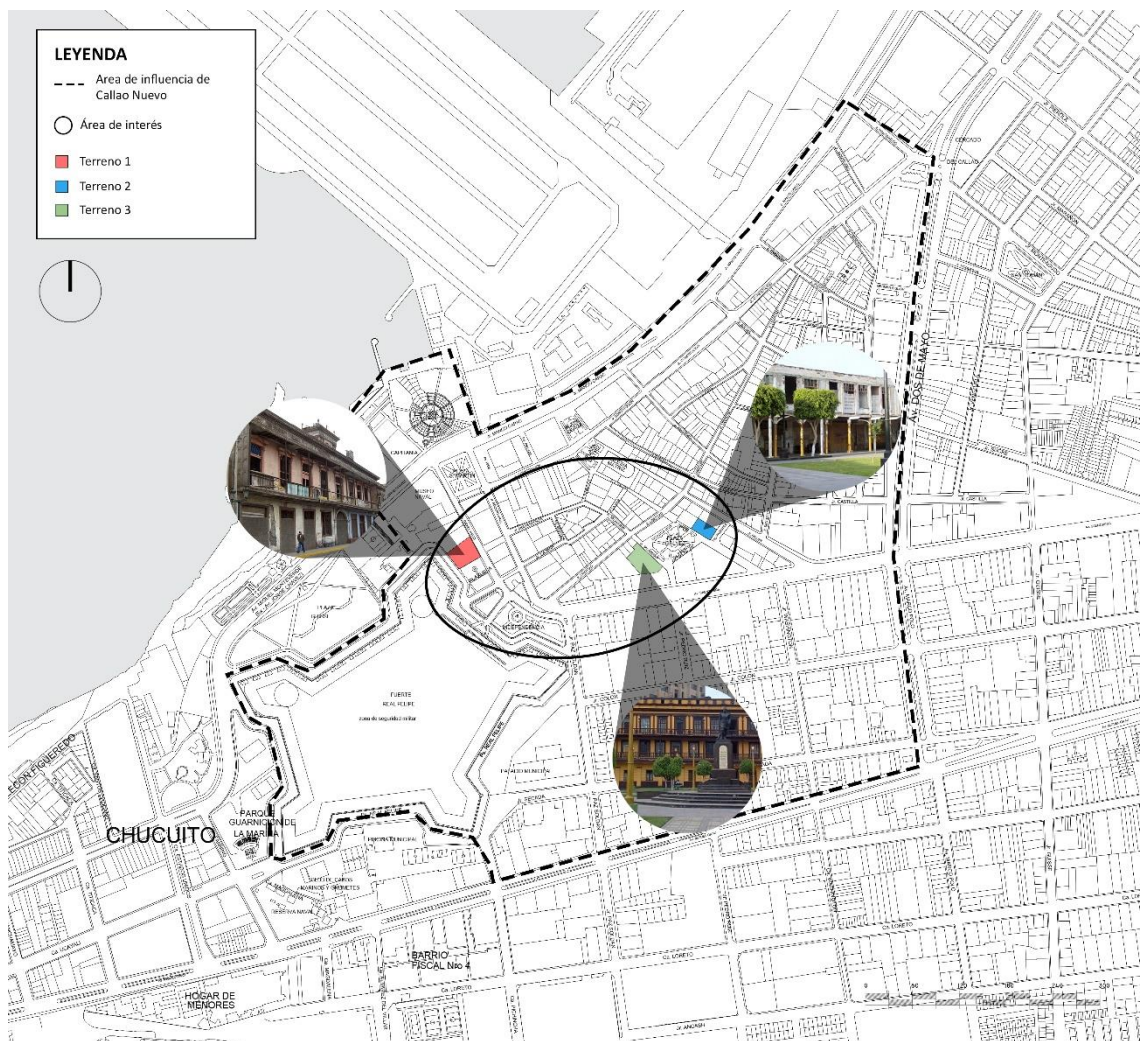
Figura 6.7

Ubicación de los terrenos a elegir

Después de identificar los monumentos, para elegir el más adecuado, se tomaron en cuenta 14 criterios para la evaluación, estos son los siguientes: entorno, consideraciones ambientales, riesgos, limitaciones normativas, accesibilidad, infraestructura de servicios disponibles, uso de suelo, morfología, percepción; se agregaron a estos criterios otros de valor cualitativo que son: propietario del inmueble, valor urbanístico, valor histórico, situación de riesgo (estado) y ocupación.

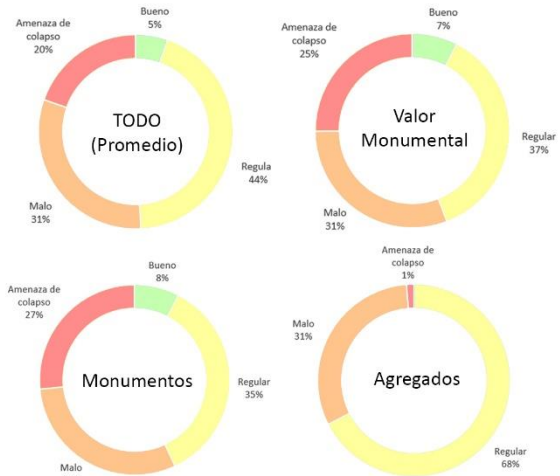
Los gráficos entre Monumentos declarados y Valor Monumental no varían mucho. El mayor cambio es los agregados que no cuentan con inmuebles en buen estado, sin embargo es la categoría con menos inmuebles en Amenaza de colapso y más en estado Regular
