**CENTRO CULTURAL CASA MISIONES:
INTERVENCIÓN CONTEMPORÁNEA SOBRE
PATRIMONIO HISTÓRICO EN LA ZONA
MONUMENTAL DEL CALLAO**

Trabajo de suficiencia profesional para optar el Título Profesional de Arquitecto

Proyecto de Fin de Carrera

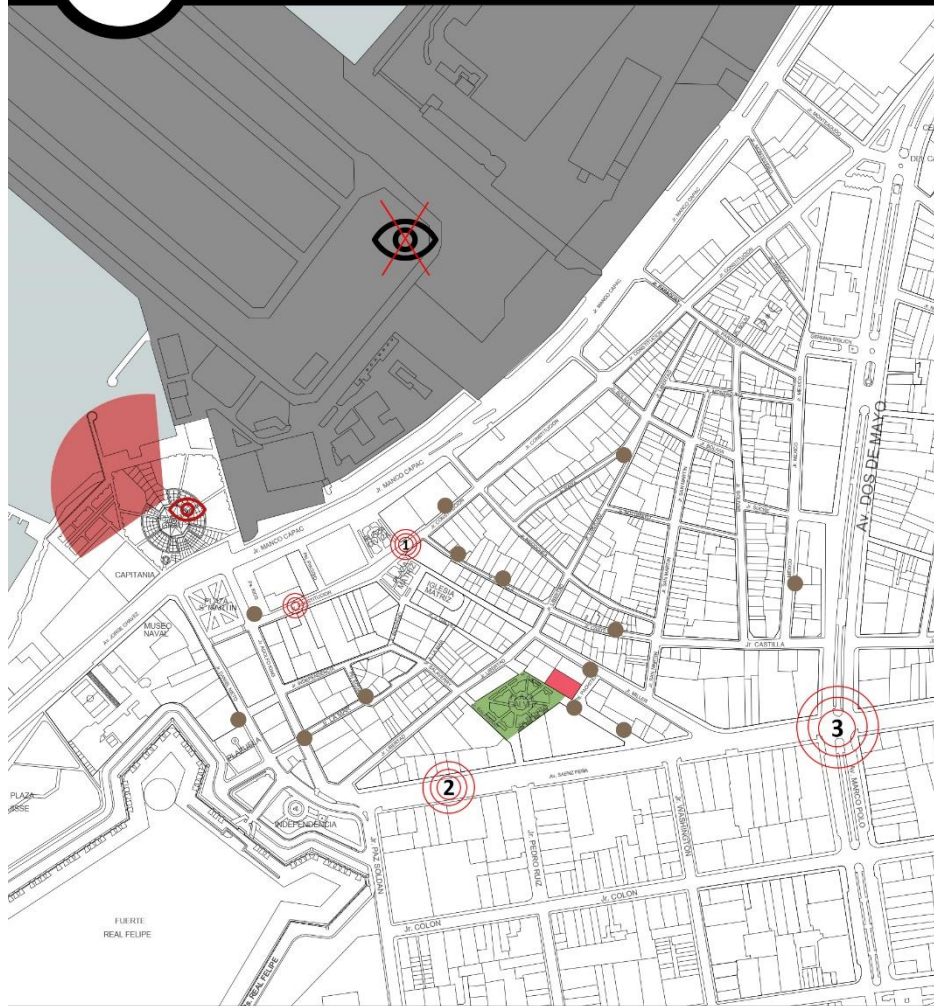
L10 PERCEPCIÓN

- Alta contaminación en la zona debido al estado deteriorado de los inmuebles históricos, que resulta en muchos residuos en la vía pública
- Contaminación sonora sobre todo fuera de la Zona Monumental
- La visual hacia el mar es limitada debido a un largo muro ciego en el muelle, la única visual es a través de la Plaza Grau

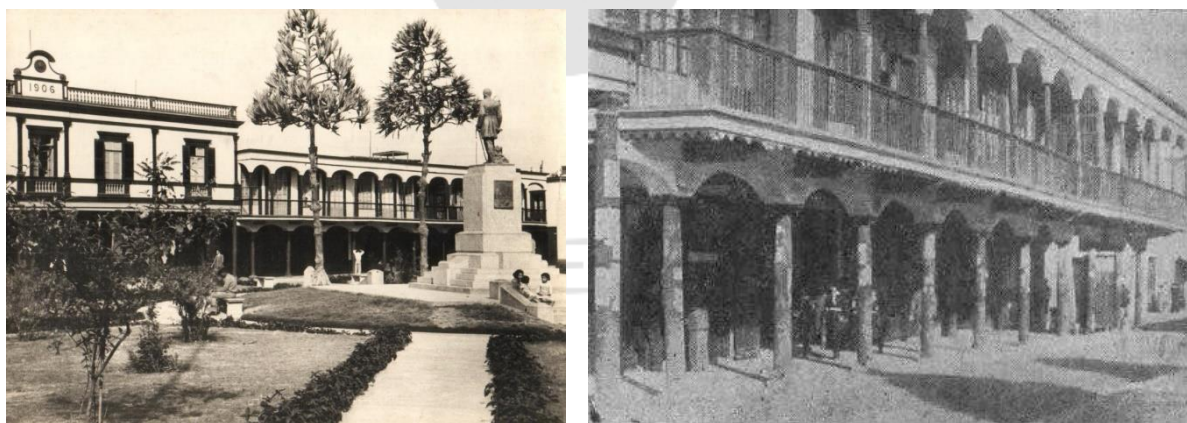
Figura 8.1

Casa Misiones

Actualmente el monumento ha sido declarado finca ruinoso debido a su debilitada estructura por la humedad, la construcción estaba hacinada por el sobre uso de viviendas en los locales comerciales del primer piso, las pocas áreas libres en el interior generaron un problema de ventilación e iluminación. Ambas fachadas están en mal estado desde los muros hasta los elementos estructurales por sismos e inundaciones previas, aparte una sección de la balconería principal se ha desplomado debido a dos colisiones vehiculares en 1990 y 1992. (Instituto Nacional del Cultura, 1996)

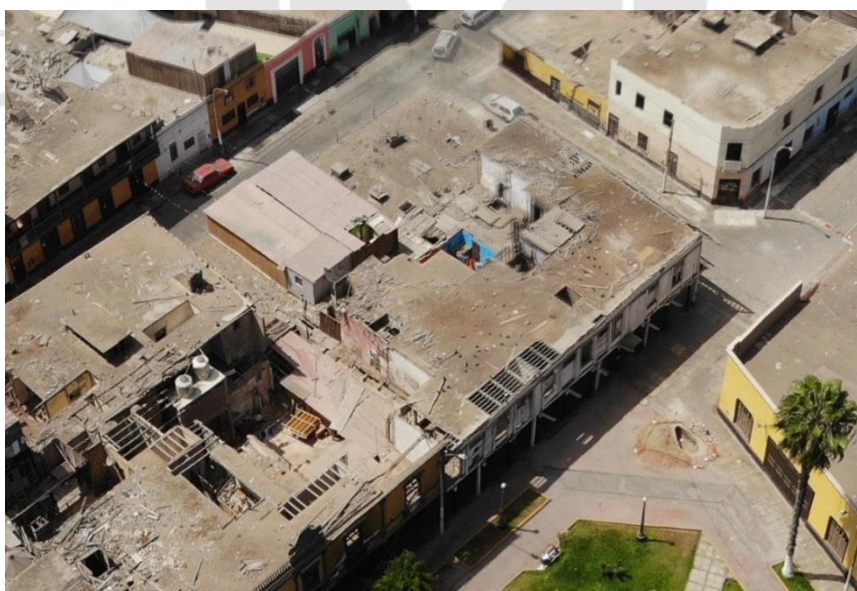
Vista aérea del monumento, desplome central visible

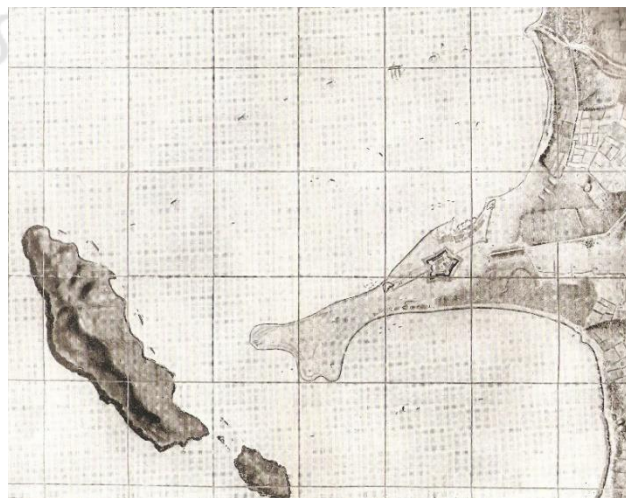
Figura 8.14

Plano de fuertes del Callao en 1826

El camino militar entre la Fortaleza Real Felipe y el Fuerte San Miguel resulta como un contenedor a la formación del actual Centro Histórico del Callao, esto no resulta evidente, ya que el Fuerte San Miguel fue destruido durante la Guerra del Pacífico por tropas chilenas. El Fuerte San Miguel estaba ubicado paralelo a Jr. Constitución y este era perpendicular a la actual Av. 2 de Mayo.

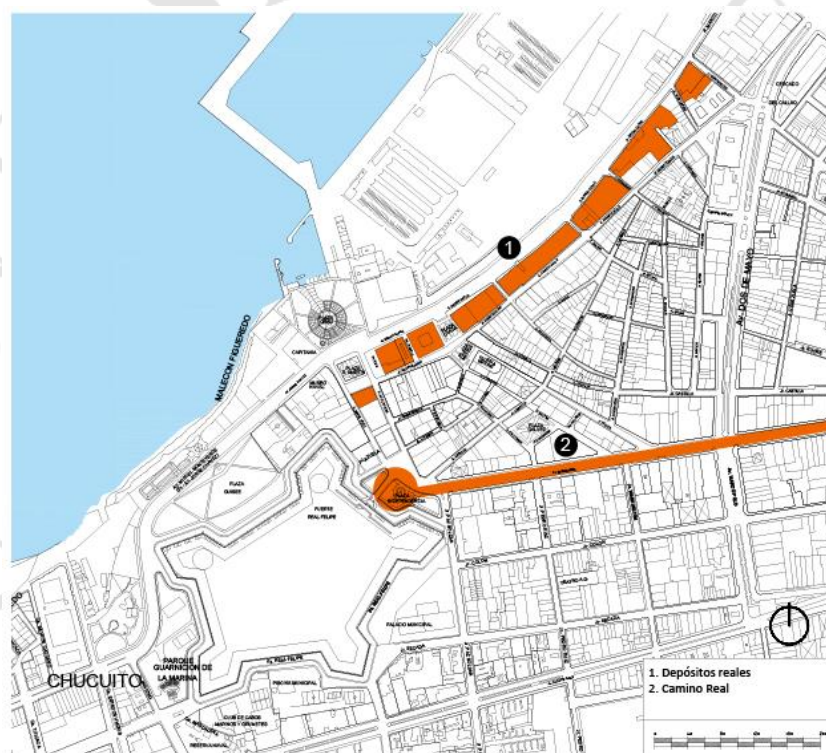
Figura 8.16

Ubicación de infraestructura comercial

En la Figura 8.16. puede observarse la planeación inicial del muelle con la construcción de los primeros depósitos reales, bordeando el litoral. La mercadería sería transportada después a través de Camino Real.

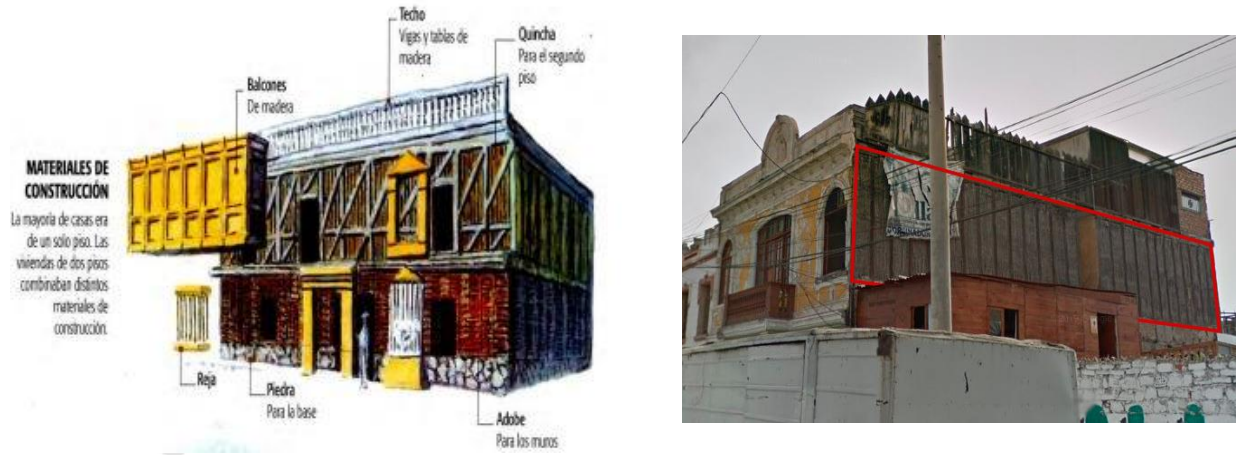
Figura 8.23

Sistema constructivo de adobe y quincha / Estado actual de la Zona Monumental
