Planteamiento de Mejora de la Carretera Agocucho Huacariz, La Colpa Huacariz, Con Mortero Asfáltico (Slurry Seal) Cajamarca, 2021

TESIS PARA OBTENER EL TÍTULO PROFESIONAL DE:
INGENIERO CIVIL

Diseño de Infraestructura Vial

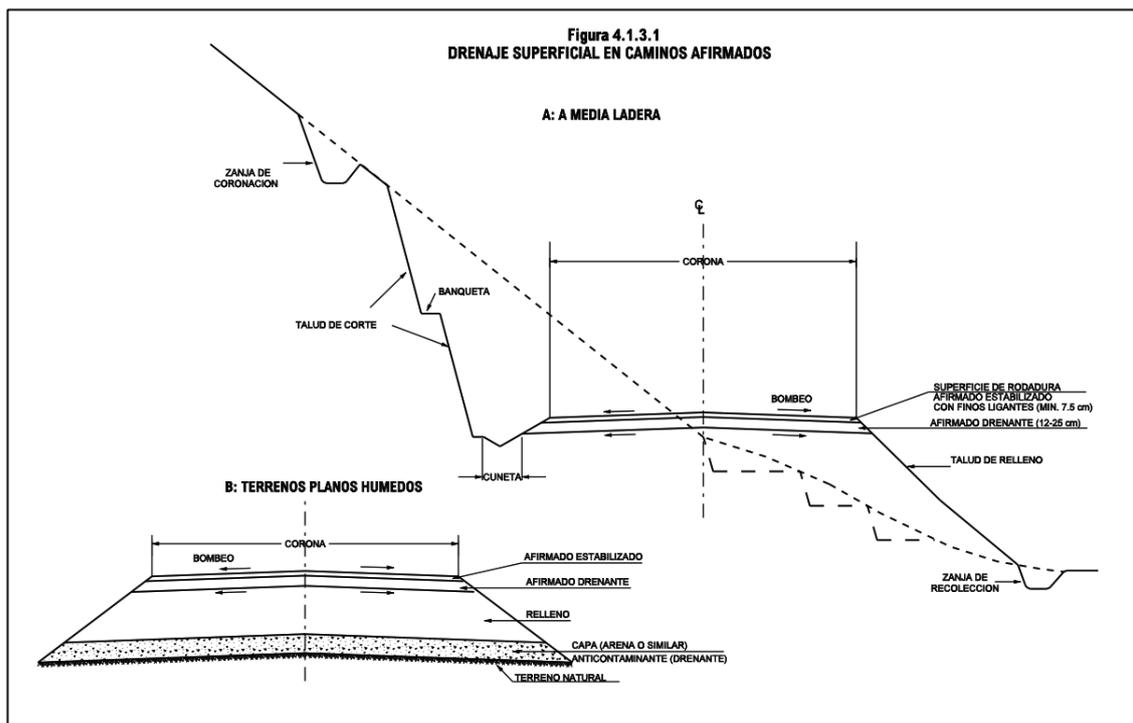
IMAGEN 1. Capa de afirmado

El material a usarse varía según la región y las fuentes locales de agregados; también se diferencia si se utiliza como una capa superficial o capa inferior, porque de ello depende el tamaño máximo de los agregados y el porcentaje de material fino o arcilla, cuyo contenido es una característica obligatoria en el camino de afirmado. El afirmado es una mezcla de tres tamaños o tipos de material como piedra, arena y finos o arcilla, contextualizados en el manual para el diseño de caminos no pavimentados de bajo volumen de tránsito, ítem 5.3 suelos y capas de revestimiento granular, sub ítem c. (**MTC DGCF 2005**).

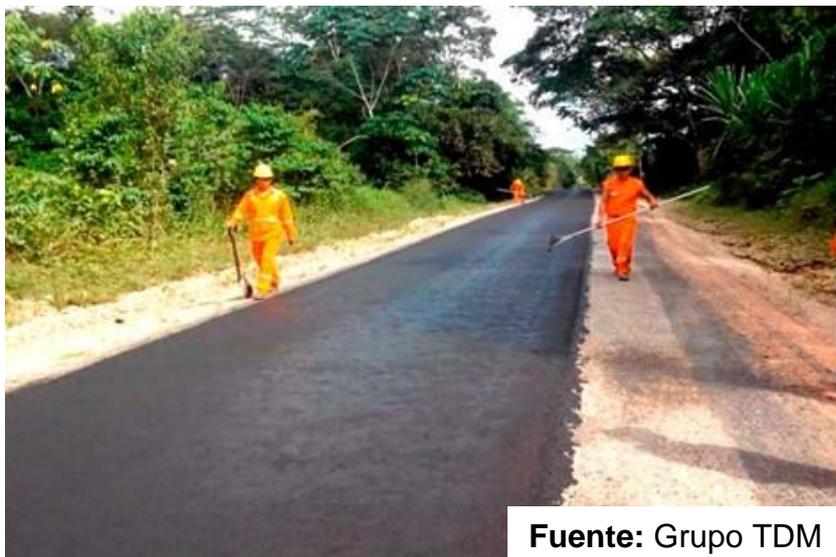
IMAGEN 2. Capa de Slurry Seal

como: agua, finos minerales, y eventualmente aditivos químicos en proporciones; tal que permiten obtener una mezcla fluida, homogénea, cremosa y fácilmente extensible que una vez evaporada el agua constituye un recubrimiento estanco y denso (**Asfaltos Company Vial SAC, 2021**).

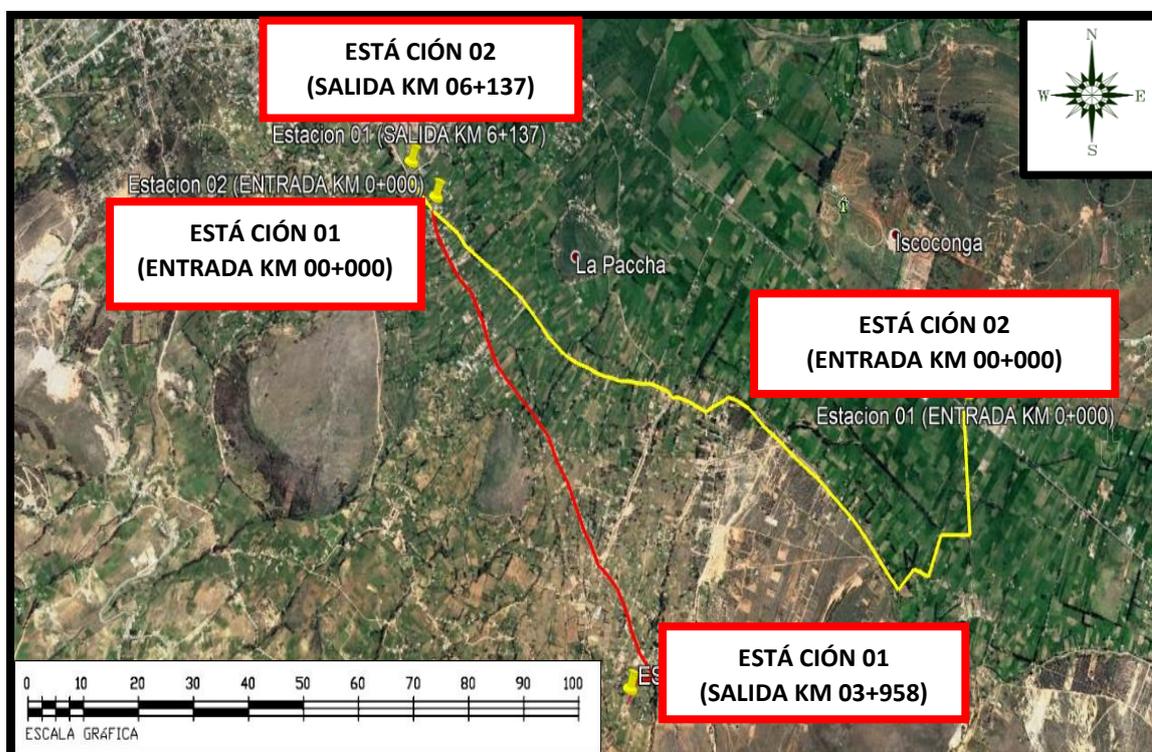
IMAGEN 26. Inicio y fin de tramo Fuente: Equipo de investigación

E- 02 tiene su punto de entrada en el KM 00+000.00 y su punto de salida en el KM 06+137.00.

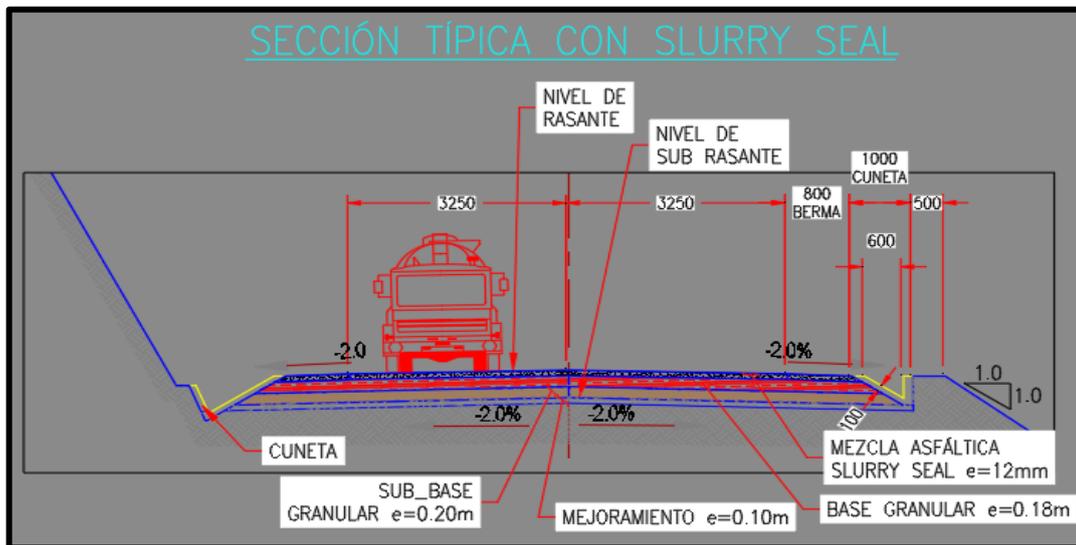
IMAGEN 28. Sección Típica Con Slurry Seal (12mm).

Es importante indicar también que el Slurry Seal, es un tratamiento óptimo usado como sello en pavimentos envejecidos, grietas, restauración de capas de rodadura y corrector de algunos defectos en las superficies; es así que con esta alternativa se conseguirá detener la desintegración y dotar de propiedades antideslizantes, además de aprovechar sus propiedades de impermeabilización, prolongando la vida útil de la capa de rodadura **Saltos Chávez (2021, p.65)**.

CORTE DE TERRENO TIPICO CON SLURRY SEAL $e=12\text{mm}$

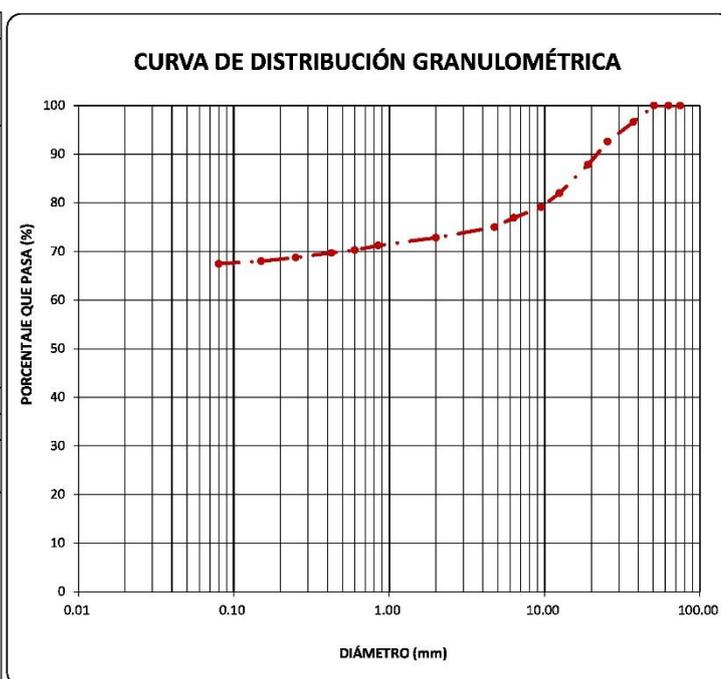
LÍMITE LÍQUIDO :				35.00%		
LÍMITE PLÁSTICO :				26.00%		
ÍNDICE PLÁSTICO :				9.00%		
CLASIFICACIÓN AASHTO				A-4(5)		
CLASIFICACIÓN SUCS				ML

OBSERVACIONES: LA MUESTRA EN ESTUDIO HA SIDO CLASIFICADA UTILIZANDO EL METODO S.U.C.S. Y CORRESPONDE A UN LIMO DE BAJA PLASTICIDAD, COLOR MARRON, MEZCLADA CON 24.99% DE GRAVA DE TM 2" Y 7.56% DE ARENA GRUESA A FINA.

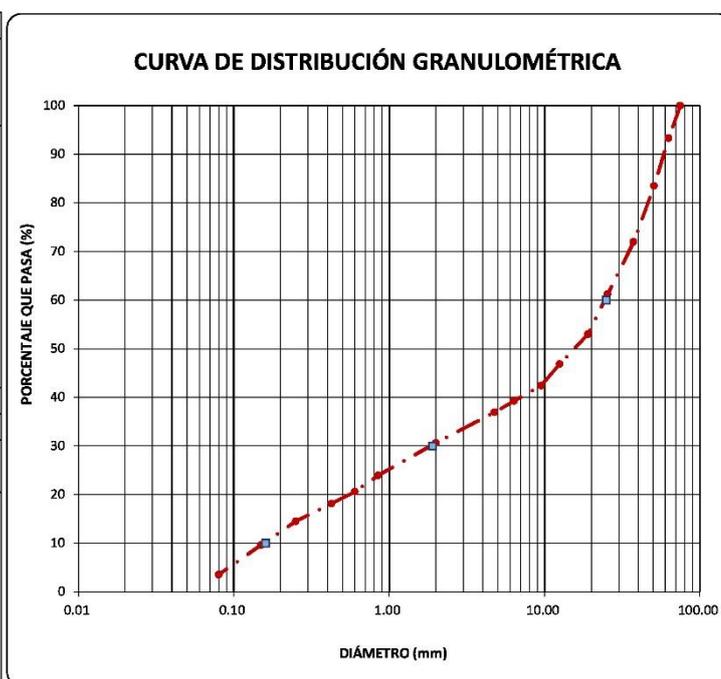
LÍMITE LÍQUIDO :	NP				
LÍMITE PLÁSTICO :	NP				
ÍNDICE PLÁSTICO :	NP				
CLASIFICACIÓN AASHTO	A-1-a(0)				
CLASIFICACIÓN SUCS	GP

D60 =	25.00	D30=	1.90	D10 =	0.16
Cu =	156.25	Cc =	0.90

OBSERVACIONES: LA MUESTRA EN ESTUDIO HA SIDO CLASIFICADA UTILIZANDO EL METODO S.U.C.S. Y CORRESPONDE A UNA GRAVA POBREMENTE GRADADA DE TM 3", COLOR MARRON, MEZCLADA CON 33.38% DE ARENA GRUESA A FINA, 3.54% DE PARTICULAS FINAS MENORES QUE 0.075 mm Y CON PRESENCIA DE ROCAS DE TM 20".

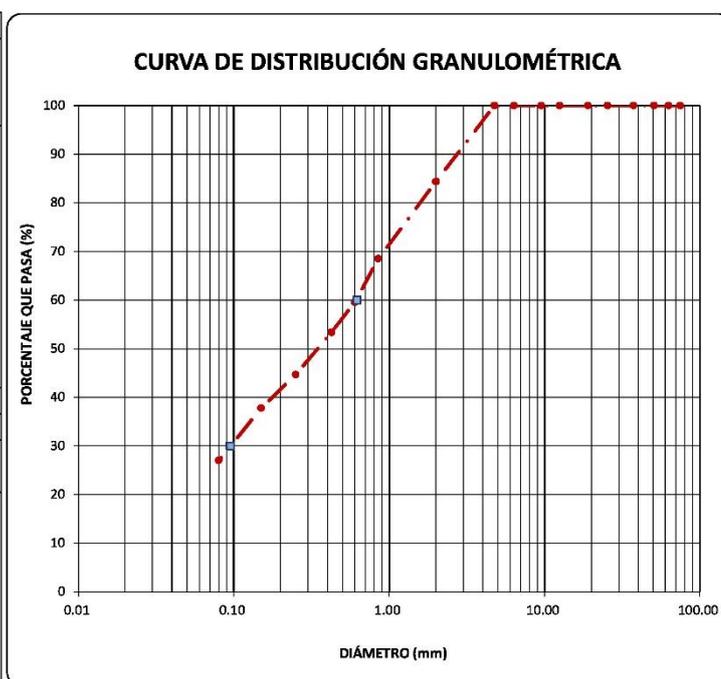
LÍMITE LÍQUIDO :			33.00%			
LÍMITE PLÁSTICO :			26.00%			
ÍNDICE PLÁSTICO :			7.00%			
CLASIFICACIÓN AASHTO			A-4(0)			
CLASIFICACIÓN SUCS			ML

D60 =	0.62	D30 =	0.10	D10 =	
Cu =		Cc =

OBSERVACIONES: LA MUESTRA EN ESTUDIO HA SIDO CLASIFICADA UTILIZANDO EL METODO S.U.C.S. Y CORRESPONDE A UN LIMO DE BAJA PLASTICIDAD, COLOR MARRON, MEZCLADA CON 72.96% DE ARENA GRUESA A FINA Y EXENTO DE GRAVA.

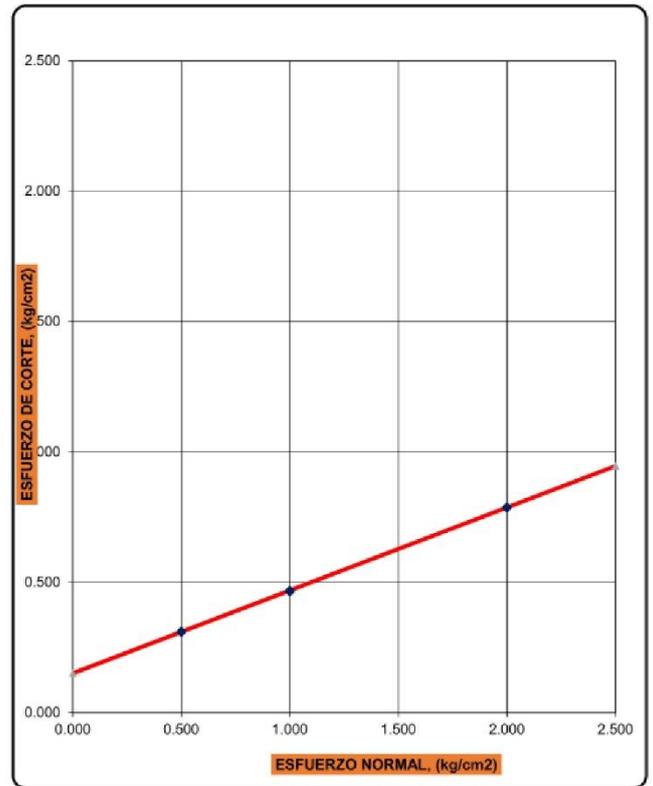
ENVOLVENTES DE RESISTENCIA

ESPECIMEN	ESFUERZO NORMAL (kg/cm²)	ESFUERZO DE CORTE (kg/cm²)
1	0.500	0.311
2	1.000	0.467
3	2.000	0.787

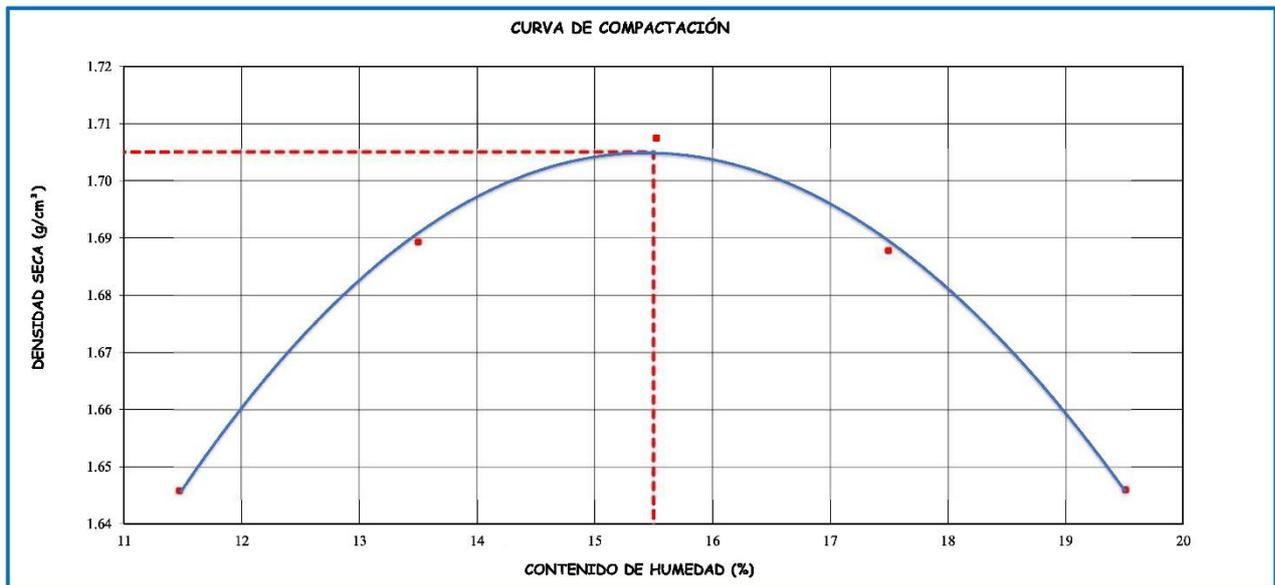
MÉTODO DE ENSAYO :		"A"	CONDICIÓN DE SECADO: HORNO 110 °C			DIÁMETRO DE MOLDE :	10.16 cm.
DENSIDAD	NÚMERO DE ENSAYO	1	2	3	4	5	
	N° de Capas	5	5	5	5	5	
	N° de Golpes por Capa	25	25	25	25	25	
	Peso Húmedo+ Molde (g)	3549.00	3627.00	3679.00	3689.00	3674.00	
	Peso Molde (g)	1817.00	1817.00	1817.00	1817.00	1817.00	
	Peso Húmedo (g)	1732.00	1810.00	1862.00	1872.00	1857.00	
	Volumen del Molde (cm³)	944.00	944.00	944.00	944.00	944.00	
	Densidad Húmeda (g/cm³)	1.835	1.917	1.972	1.983	1.967	
HUMEDAD	Ensayo	1	2	3	4	5	
	Peso Húmedo + Tara (g)	598.60	641.90	586.30	610.40	604.80	
	Peso Seco + Tara (g)	542.70	572.60	514.40	529.00	515.90	
	Peso Agua (g)	55.90	69.30	71.90	81.40	88.90	
	Peso Tara (g)	55.60	59.40	51.20	63.70	60.20	
	Peso Muestra Seca (g)	487.10	513.20	463.20	465.30	455.70	
	Contenido de Humedad (%)	11.48	13.50	15.52	17.49	19.51	
DENSIDAD SECA (g/cm³)	1.646	1.689	1.707	1.688	1.646

DENSIDAD SECA MÁXIMA :	1.705	g/cm ³
CONT. DE HUMEDAD ÓPTIMO :	15.50	%

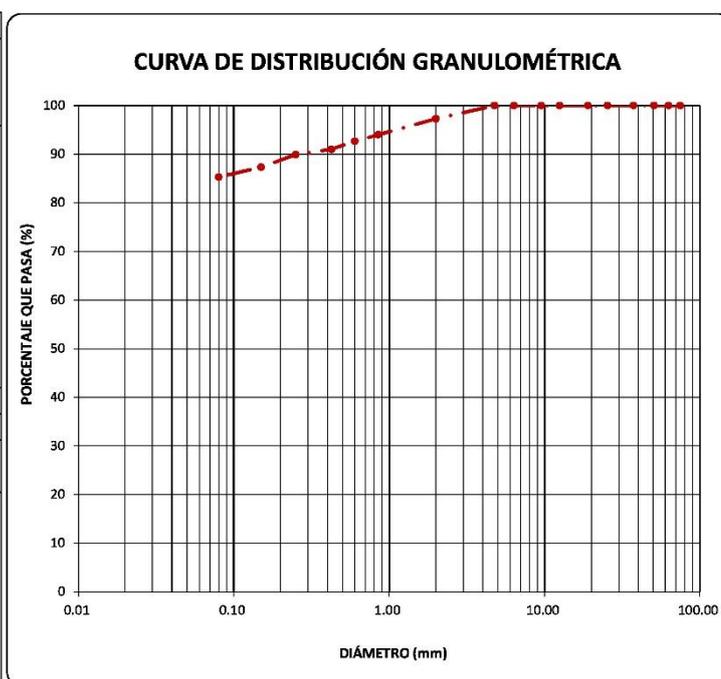
LÍMITE LÍQUIDO :			37.00%			
LÍMITE PLÁSTICO :			23.00%			
ÍNDICE PLÁSTICO :			14.00%			
CLASIFICACIÓN AASHTO			A-6(12)			
CLASIFICACIÓN SUCS			CL

OBSERVACIONES: LA MUESTRA EN ESTUDIO HA SIDO CLASIFICADA UTILIZANDO EL METODO S.U.C.S. Y CORRESPONDE A UNA ARCILLA DE BAJA PLASTICIDAD, COLOR MARRON, MEZCLADA CON 14.72% DE ARENA GRUESA A FINA Y PRESENCIA DE ROCAS DE TM 10".

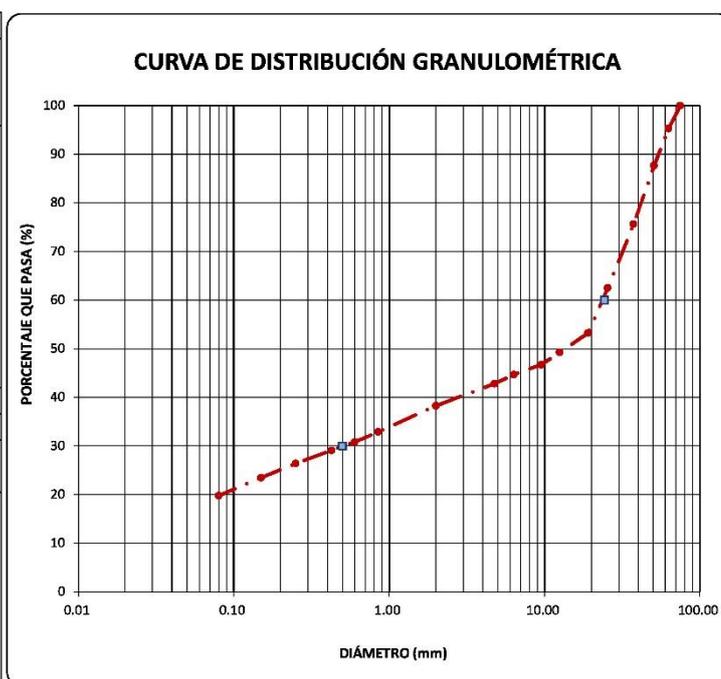
LÍMITE LÍQUIDO :		33.00%			
LÍMITE PLÁSTICO :		26.00%			
ÍNDICE PLÁSTICO :		7.00%			
CLASIFICACIÓN AASHTO		A-2-4(0)			
CLASIFICACIÓN SUCS		GM

D60 =	24.20	D30 =	0.50	D10 =	
Cu =		Cc =

OBSERVACIONES: LA MUESTRA EN ESTUDIO HA SIDO CLASIFICADA UTILIZANDO EL METODO S.U.C.S. Y CORRESPONDE A UNA GRAVA LIMOSA DE TM 3", COLOR MARRON, MEZCLADA CON 23.02% DE ARENA GRUESA A FINA, 19.76% DE PARTICULAS FINAS MENORES QUE 0.075 mm Y CON PRESENCIA DE ROCAS DE TM 12".

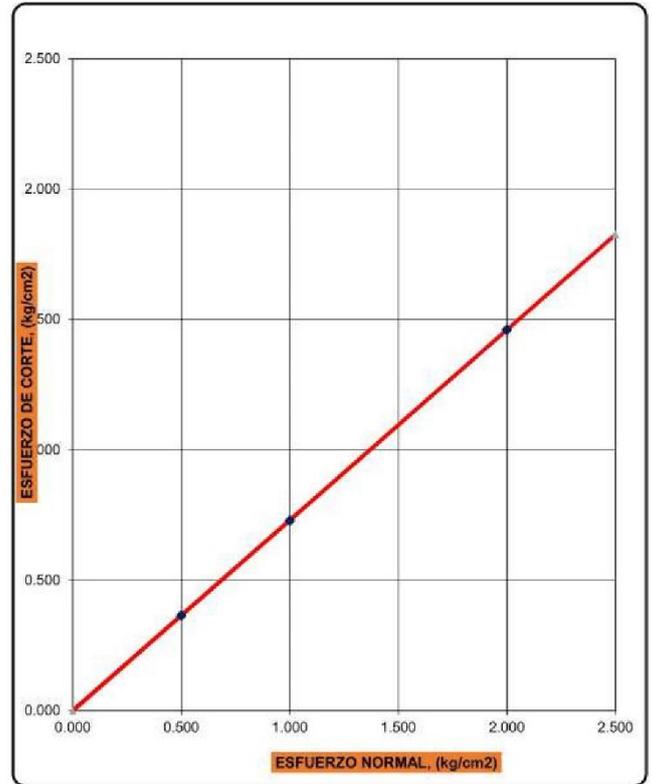
ENVOLVENTES DE RESISTENCIA

ESPECIMEN	ESFUERZO NORMAL (kg/cm²)	ESFUERZO DE CORTE (kg/cm²)
1	0.500	0.366
2	1.000	0.729
3	2.000	1.461

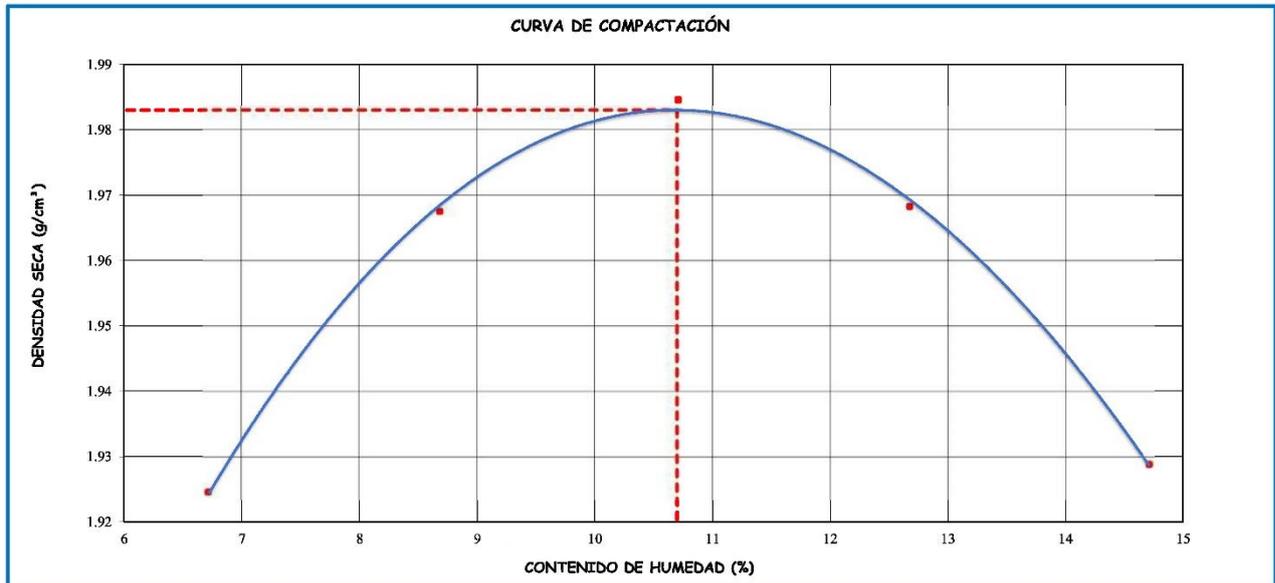
MÉTODO DE ENSAYO :		"A"	CONDICIÓN DE SECADO: HORNO 110 °C			DIÁMETRO DE MOLDE :	10.16 cm.
DENSIDAD	NÚMERO DE ENSAYO	1	2	3	4	5	
	N° de Capas	5	5	5	5	5	
	N° de Golpes por Capa	56	56	56	56	56	
	Peso Húmedo+ Molde (g)	7613.00	7793.00	7918.00	7962.00	7951.00	
	Peso Molde (g)	3236.00	3236.00	3236.00	3236.00	3236.00	
	Peso Húmedo (g)	4377.00	4557.00	4682.00	4726.00	4715.00	
	Volumen del Molde (cm³)	2131.00	2131.00	2131.00	2131.00	2131.00	
	Densidad Húmeda (g/cm³)	2.054	2.138	2.197	2.218	2.213	
HUMEDAD	Ensayo	1	2	3	4	5	
	Peso Húmedo + Tara (g)	689.70	764.30	619.80	679.10	743.60	
	Peso Seco + Tara (g)	650.20	708.70	565.40	608.90	655.80	
	Peso Agua (g)	39.50	55.60	54.40	70.20	87.70	
	Peso Tara (g)	62.50	68.70	57.40	55.10	59.60	
	Peso Muestra Seca (g)	587.70	640.00	508.00	553.80	596.20	
	Contenido de Humedad (%)	6.72	8.69	10.71	12.68	14.71	
DENSIDAD SECA (g/cm³)	1.925	1.968	1.985	1.968	1.929

DENSIDAD SECA MÁXIMA :	1.983	g/cm ³
CONT. DE HUMEDAD ÓPTIMO :	10.70	%

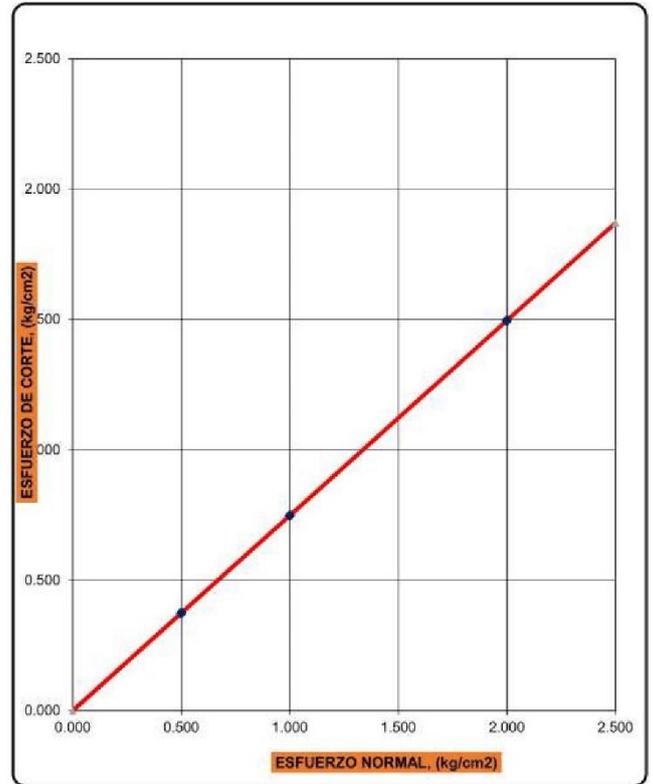
ENVOLVENTES DE RESISTENCIA

ESPECIMEN	ESFUERZO NORMAL (kg/cm²)	ESFUERZO DE CORTE (kg/cm²)
1	0.500	0.374
2	1.000	0.749
3	2.000	1.497

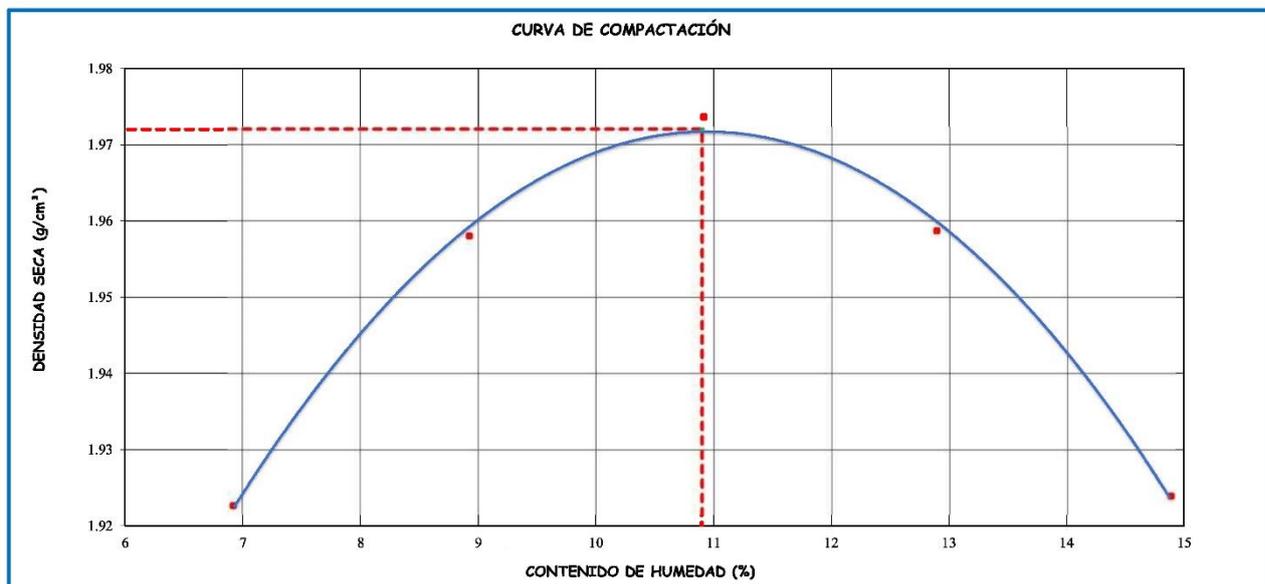
MÉTODO DE ENSAYO :		"A"	CONDICIÓN DE SECADO: HORNO 110 °C			DIÁMETRO DE MOLDE :	10.16 cm.
DENSIDAD	NÚMERO DE ENSAYO	1	2	3	4	5	
	N° de Capas	5	5	5	5	5	
	N° de Golpes por Capa	56	56	56	56	56	
	Peso Húmedo+ Molde (g)	7617.00	7781.00	7901.00	7948.00	7946.00	
	Peso Molde (g)	3236.00	3236.00	3236.00	3236.00	3236.00	
	Peso Húmedo (g)	4381.00	4545.00	4665.00	4712.00	4710.00	
	Volumen del Molde (cm³)	2131.00	2131.00	2131.00	2131.00	2131.00	
	Densidad Húmeda (g/cm³)	2.056	2.133	2.189	2.211	2.210	
HUMEDAD	Ensayo	1	2	3	4	5	
	Peso Húmedo + Tara (g)	704.60	812.10	734.90	762.40	685.20	
	Peso Seco + Tara (g)	662.20	749.70	668.10	681.60	603.90	
	Peso Agua (g)	42.40	62.40	66.80	80.80	81.30	
	Peso Tara (g)	49.80	50.70	56.30	54.80	57.50	
	Peso Muestra Seca (g)	612.40	699.00	611.80	626.80	546.40	
	Contenido de Humedad (%)	6.92	8.93	10.92	12.89	14.88	
DENSIDAD SECA (g/cm³)	1.923	1.958	1.974	1.959	1.924

DENSIDAD SECA MÁXIMA :	1.972	g/cm ³
CONT. DE HUMEDAD ÓPTIMO :	10.90	%
