“Análisis de la Vulnerabilidad y Comportamiento Sísmico de la
Viviendas de Albañilería Confinada en la Av. Los Olivos – Huaraz
2021”

TESIS PARA OBTENER EL TÍTULO PROFESIONAL DE:
Ingeniero Civil

Diseño Sísmico y Estructural

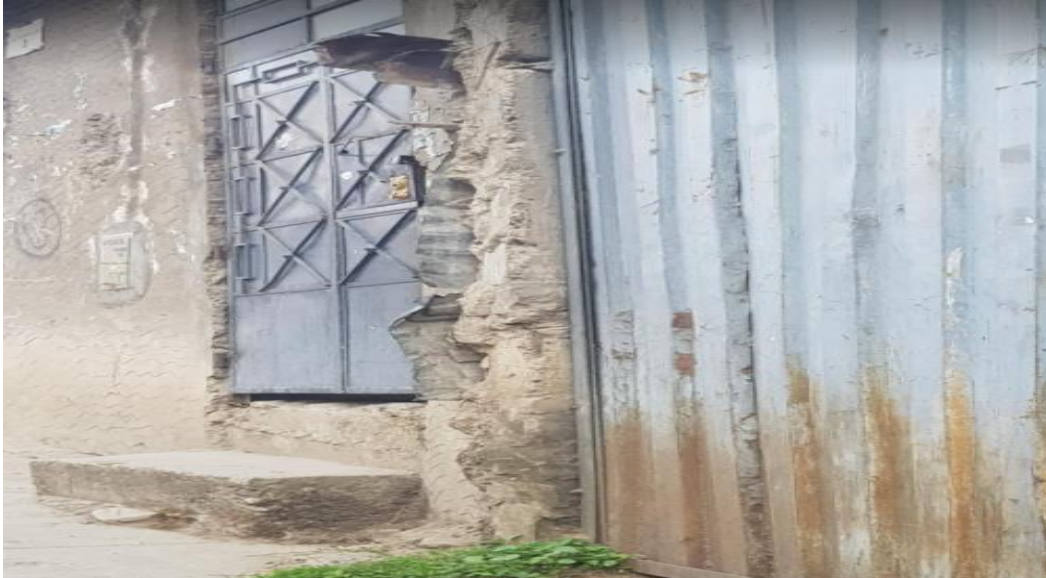
Fig.20 Cangrejas en Columnas.

Donde la mayor parte existen deficiencias en las viviendas analizadas, son las columnas agrietadas esto se da debido a la dosificación o mezclado de concreto y segregación del concreto a causa del mal vibrado en el proceso Constructivo, otro de los errores en este tipo de construcción son los elementos utilizados, El material a utilizar para el encofrado como es la madera no debe presentar Grietas, rajaduras, etc., también se puede observar que los albañiles combinan los encofrados con latones, etc.

4. Se logro obtener que las principales fallas existencia de cangrejeras donde el 90% de las viviendas presentan esas fallas y el 92% de las viviendas presenta viviendas sin junta sísmica donde presenta las principales fallas estructurales. Debido al mal personal mano de obra de tendencia mala y regular, falta de personal profesional. Se asemeja a los resultados obtenidos **Salazar & Erlyn, 2018** en su tesis de “ Vulnerabilidad Sísmica de las Viviendas de Albañilería Confinada en la Ciudad de Jesús” donde menciona que los principales problemas en viviendas de asentamientos humanos el 88% de las viviendas presentan deficiencia sísmica y el 98% de las viviendas presentan cangrejeras y mal encofrado menciona por la mala calidad de mano de obra y el 100% de las viviendas presentan materiales de baja calidad en sus construcción donde menciona que ante posibles eventos sísmicos severos pueden colapsar.

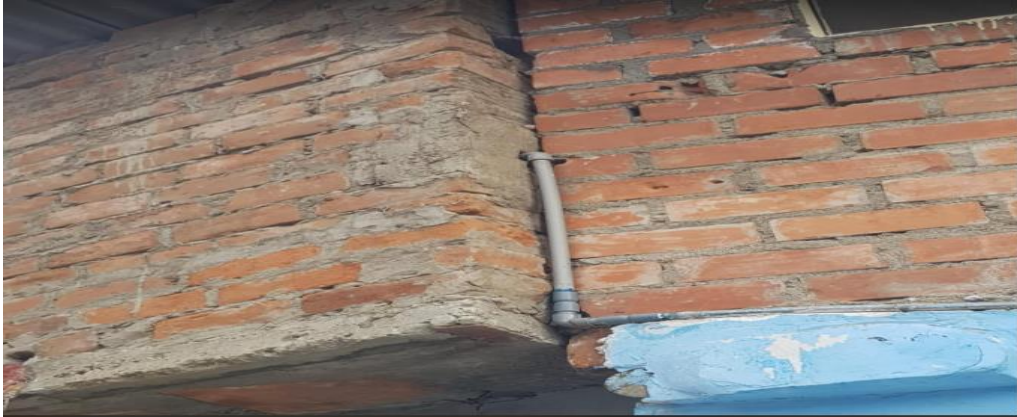
Fig.21 Viviendas Sin Junta Sísmica.

b) Viviendas sin Junta Sísmica.

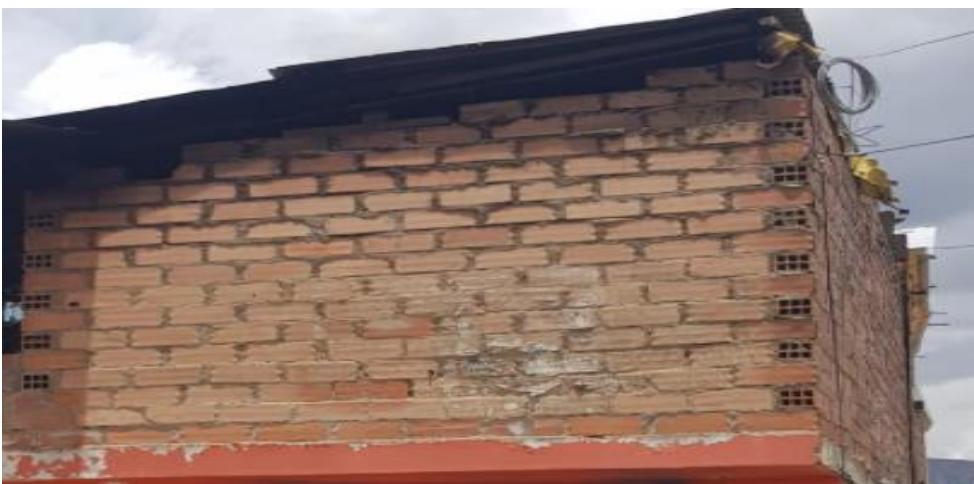
Fig.22 Muros de Ladrillo Pandereta.

c) Muros Portantes de Ladrillo Pandereta.

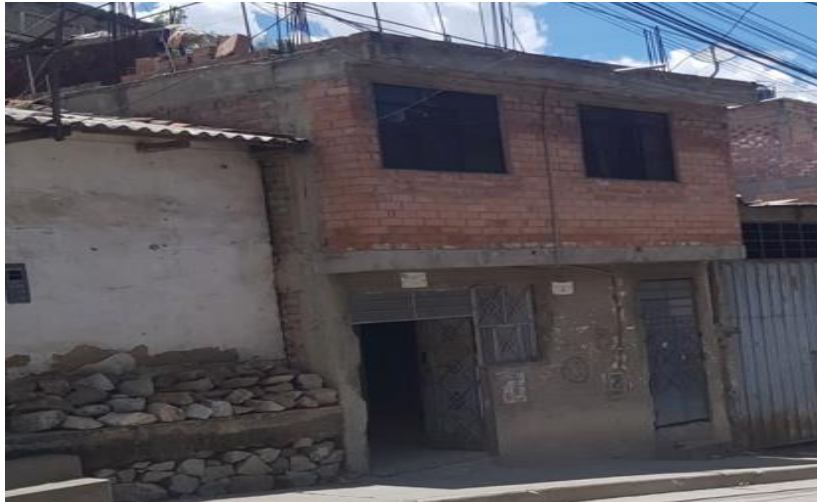
3.-FOTOGRAFIAS DE LA VIVIENDA.

Observaciones(finales): La vivienda se encuentra en una ubicación intermedia donde se puede observar que las alturas de pisos no coinciden, conservación de vivienda buena, en cuanto a la estructuración cuenta con muros de ladrillo pandereta, insuficiencia sísmica colindantes con otras viviendas, también se observa muros arrietados, Aceras expuestas, en cuanto a la mano de obra se contó con una mala calidad.

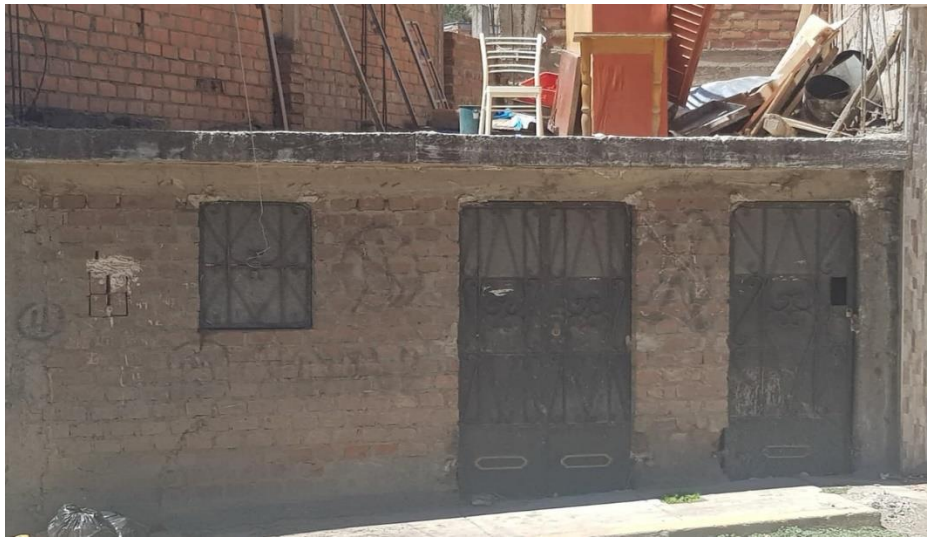
3.-FOTOGRAFIAS DE LA VIVIENDA.

Observaciones(finales): En cuanto al problema de Ubicación es esquinera Conservación de las Vivienda es mala en cuanto a la estructuración, Columna Corta insuficiencia Sísmica losa de techo a desnivel con la del Vecino, Cercos no aislados de la estructura, en cuanto a los factores se observa Humedad en muros, eflorescencia, en cuanto a mano de obra fue mala.

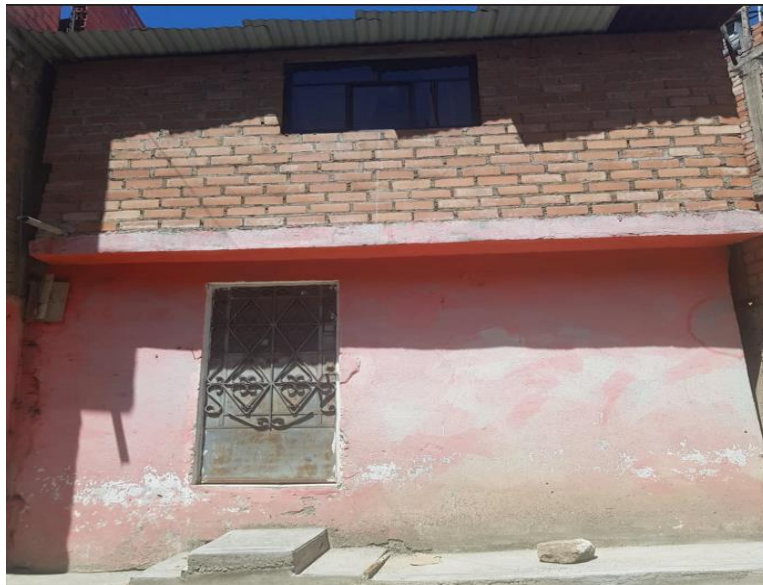
3.-FOTOGRAFIAS DE LA VIVIENDA.

Observaciones(finales): En cuanto a la Ubicación se encuentra en una Zona Intermedia, las Alturas No Coinciden, en cuanto a la Conservación es Regular, en cuanto a la estructuración Insuficiencia Sísmica, Tabiquería no Arriostada, Flechas de ladrillo Ponderales, en cuanto a factores Degradantes Humedad en muros Armaduras Corroides, en cuanto a la mano de obra empleado fue Regular

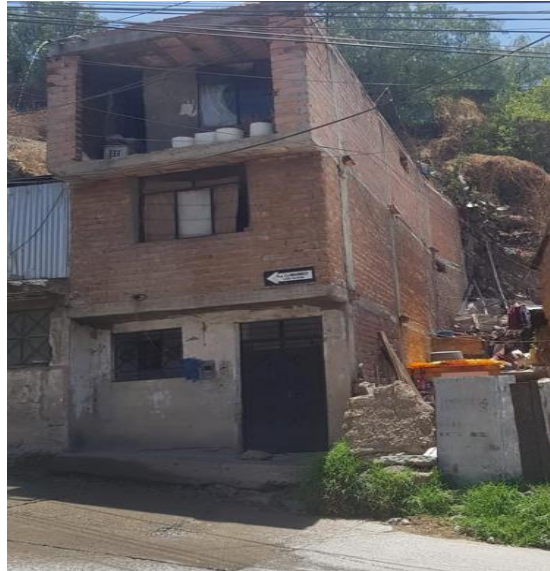
3.-FOTOGRAFIAS DE LA VIVIENDA.

Observaciones(finales): En cuanto al Problema de Ubicación se encuentra en un perfil de suelo rígido las Alturas de piso NO coinciden en cuanto a la Conservación de la Vivienda es Regular y la Estructuración existe Insuficiencia Sísmica, Muros portantes de ladrillo fundeada en cuanto a factores degradantes Armaduras expuestas, Armaduras Corroidos, Muro Agrietados y en cuanto a mano de obra Mala calidad

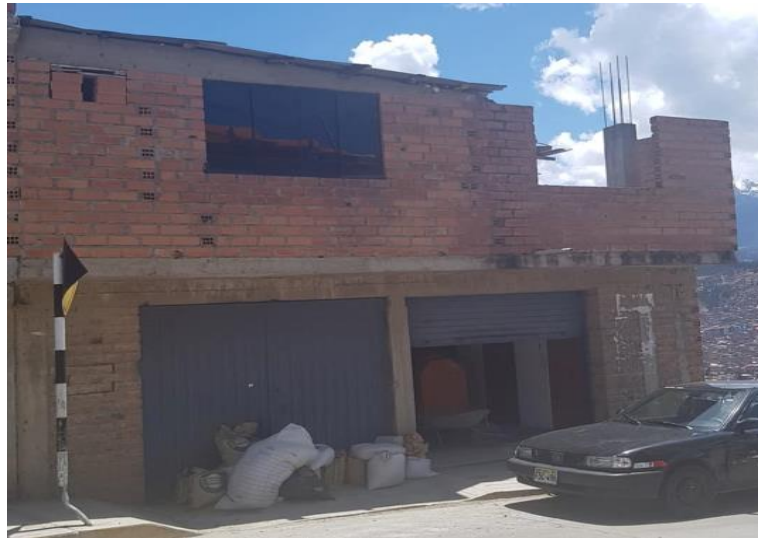
3.-FOTOGRAFIAS DE LA VIVIENDA.

Observaciones(finales): En cuanto al problema de ubicación "intermedia" y las Altimas se pierden no coinciden
Conservación de la Vivienda Regular en cuanto a la estructuración Insuficiencia Sísmica, Tabiquería no apropiada, Muros de ladrillos ponderada en cuanto a los factores Degradantes, Cuanto a la Humedad en las estructuras se utilizo una mano de obra Regular presenta Regular

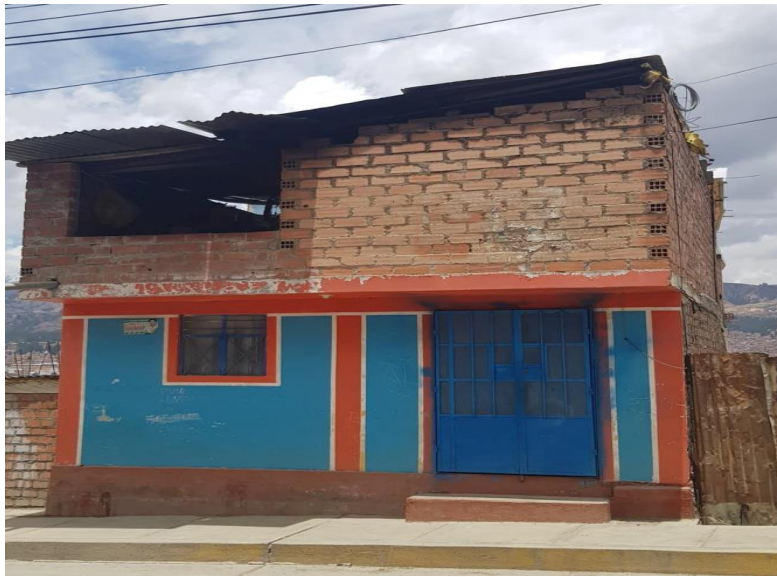
3.-FOTOGRAFIAS DE LA VIVIENDA.

Observaciones(finales): En Cuenta a Problemas de Ubicación se encuentra Intermedia donde las Alturas de pisos no coinciden en Cuenta a la Conservación de la Vivienda es Regular, en Cuenta a la estructuración se ve que existe muros perdantes de lastrillo. Ponderata Tabiquería no arriestrada en Cuenta a factores Degradados, no se puede observar ninguno y en Cuenta a Mano de obra Regular.

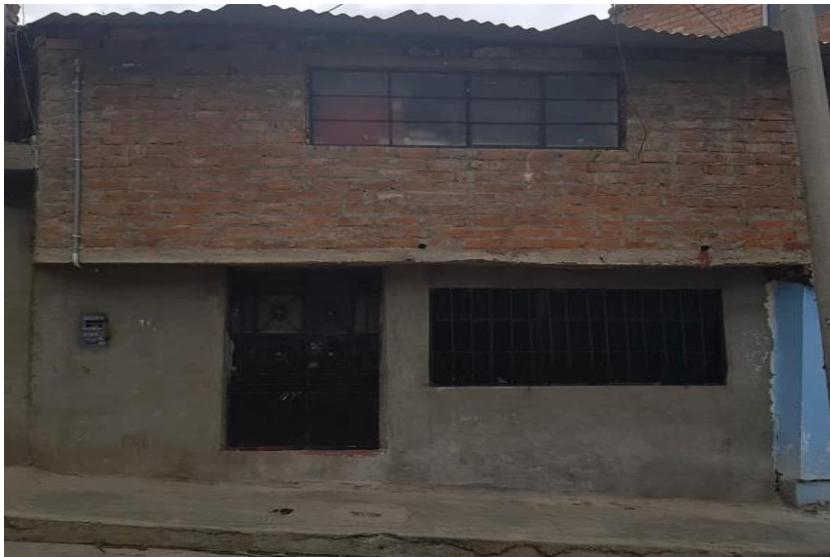
3.-FOTOGRAFIAS DE LA VIVIENDA.

Da estructuración Luenta con ladrillos Macizo Mal
orientados y en el Segundo Nivel Cobran
grietas para el paso de tuberías.

Observaciones(finales): En cuanto a la Ubicación esta en una zona intermedia en la que las Alturas de las Viviendas no coinciden y la conservación de la vivienda es regular y en cuanto a la estructuración se ve insuficiencia de junta sísmica losa de techo a desnivel del vecino muro y de ladrillo mal asentado en cuanto a factores degradantes Muros Agrietados y se uso una zona de obra mala

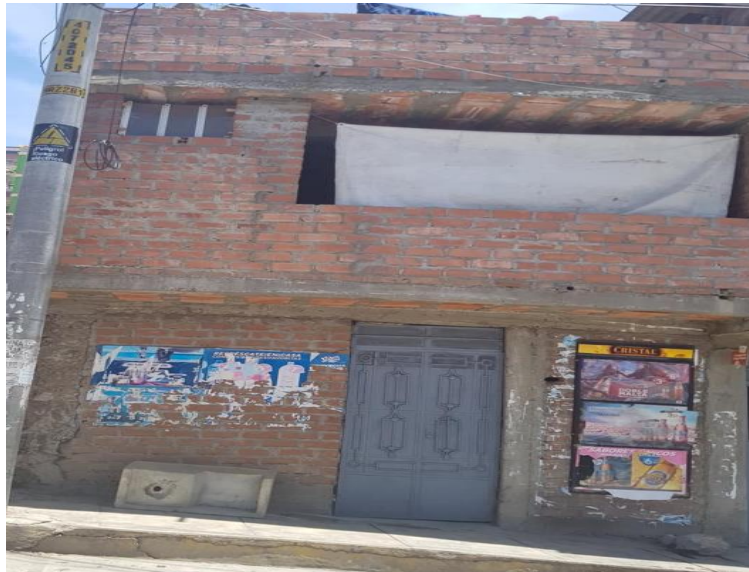
3.-FOTOGRAFIAS DE LA VIVIENDA.

Observaciones (finales): En cuanto a la (estructuración) ubicación en Intermedia donde las Alturas de pisos coinciden, Conservación de la Vivienda Buena y en cuanto a la estructuración insuficiencia Sísmica, Tabiquería arriostada Muros portantes de ladrillo Panderefo y en cuanto a los factores Degradantes Armaduras expuestas y Armaduras Corrosidas y se emplea una mano de Obra Buena.

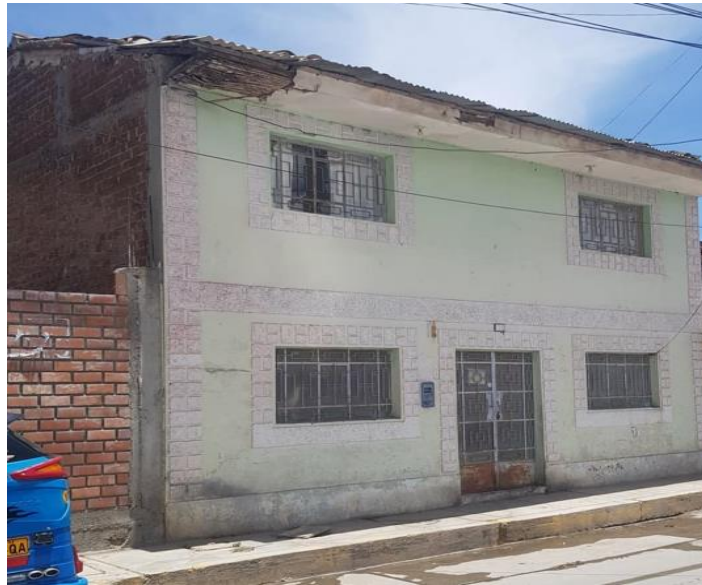
3.-FOTOGRAFIAS DE LA VIVIENDA.

Observaciones(finales): En cuanto a la Ubicación es intermedia porque no coinciden las alturas de los niveles y en cuanto a la estructura Columnas Cortas insuficiencia Sísmica Tabiquerice desequilibrada en cuanto a factores Degradantes Armaduras expuestas Humedad en muros y en cuanto a la Calidad de mano de obra fue regular

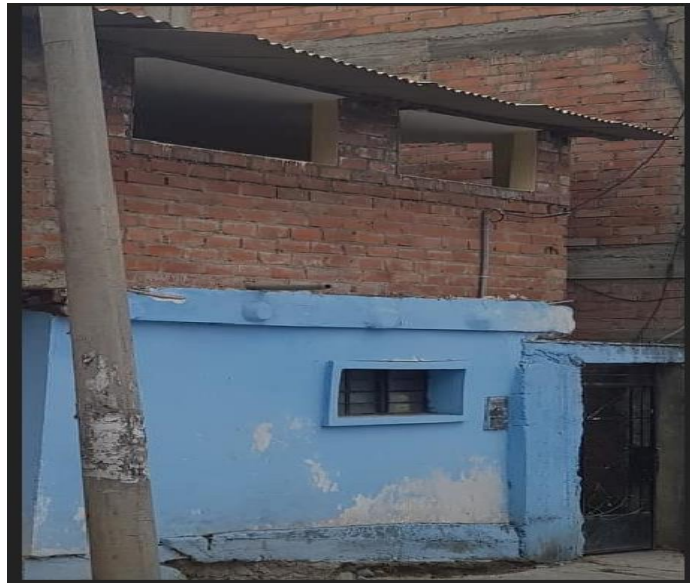
3.-FOTOGRAFIAS DE LA VIVIENDA.

Observaciones(finales): En cuanto a los problemas de Ubicación es Intermedia ya que no coinciden las alturas de los niveles de la vivienda en cuanto a la estructuración, lasas no monolíticas, lasa de techo a nivel del vecino, Tabiquería no ornada y a la conservación de la vivienda Regular y los factores degradantes Armaduras Corroidas y en cuanto a mano de obra empleada el mala

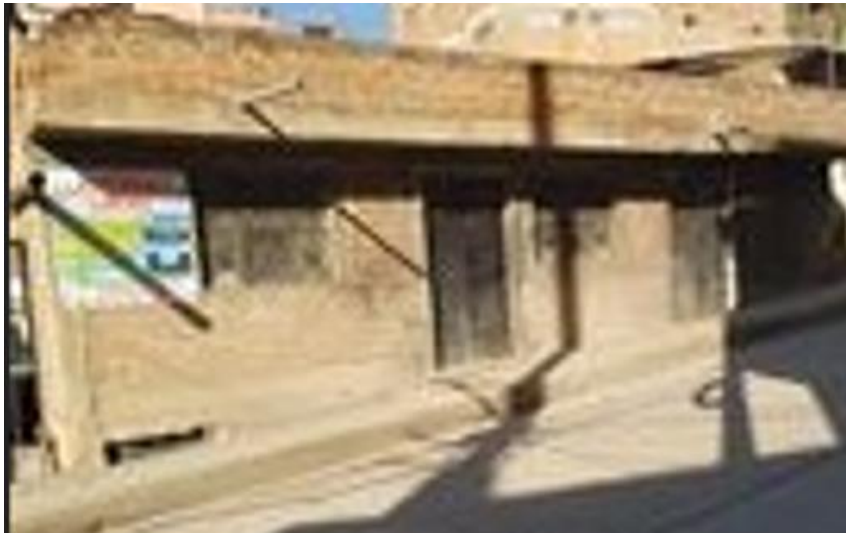
3.-FOTOGRAFIAS DE LA VIVIENDA.

Observaciones(finales): En cuanto a la ubicación intermedia y en cuanto a la estructura insuficiencia de juntas sísmicas Lasa de techo en desnivel con la vivienda colindante Tubiguenta no armastada Conservación de la vivienda Regular y fundas degradadas Armaduras expuestas y armaduras corridas y se utiliza una mano de obra Regular.

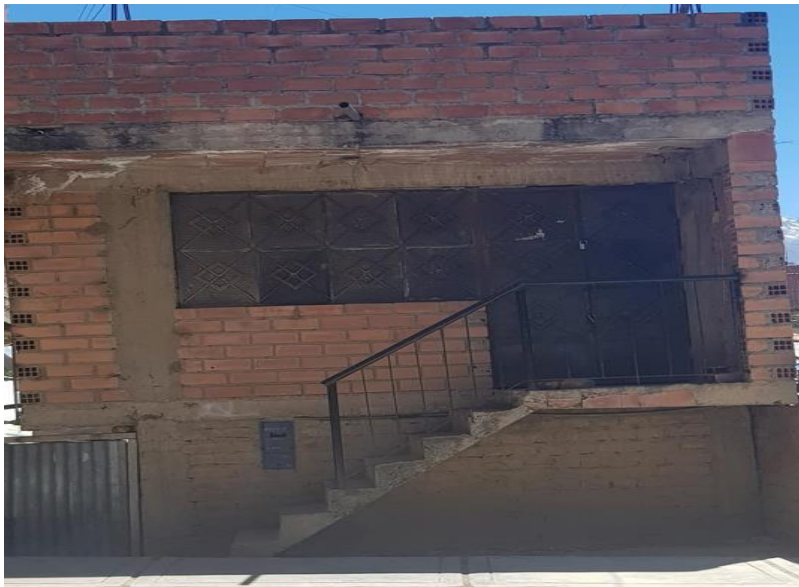
3.-FOTOGRAFIAS DE LA VIVIENDA.

Observaciones(finales): En problemas de Ubicación se encuentra en Intermedia donde las alturas no coinciden en cuanto a la Estructuración lasa de techo a demicul de las Vecinas Tabiquería no arriada de muro perdante de ladrillo panderada. Conservación de la Vivienda, Regular, Factores degradantes Humedad en estructuras y en cuanto a la mano de obra regular

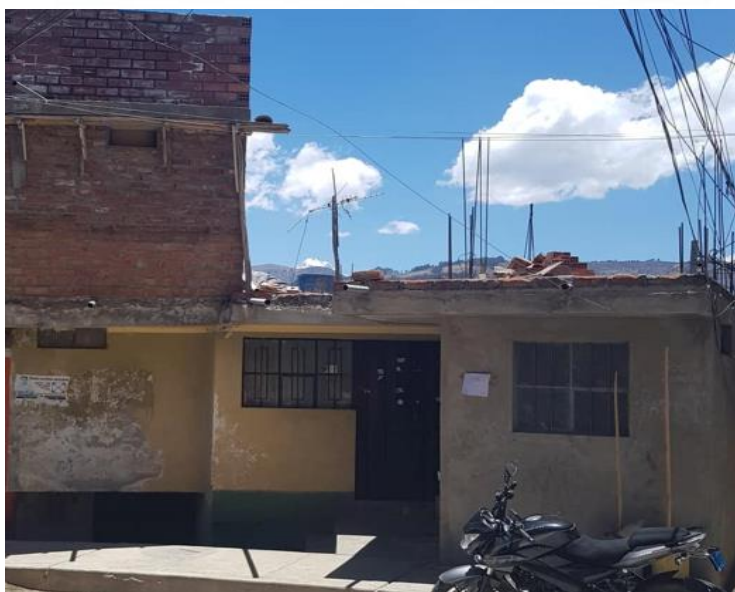
3.-FOTOGRAFIAS DE LA VIVIENDA.

Vivienda se encuentra parcialmente construida y con muros con Humedad y Visualización de zonas Verdesa y ~~de~~ losa Aligerada Agrietada

Observaciones(finales): En cuanto a problemas de ubicación
Se encuentra Intermedia y la Conservación
de la Vivienda Mala y en cuanto a la
estructuración insuficiencia de junta sísmica
lata de techo a nivel con el vecino y
factores degradantes Armadura expuesta,
humedad en muros en cuanto a mano
de obra fue mala.

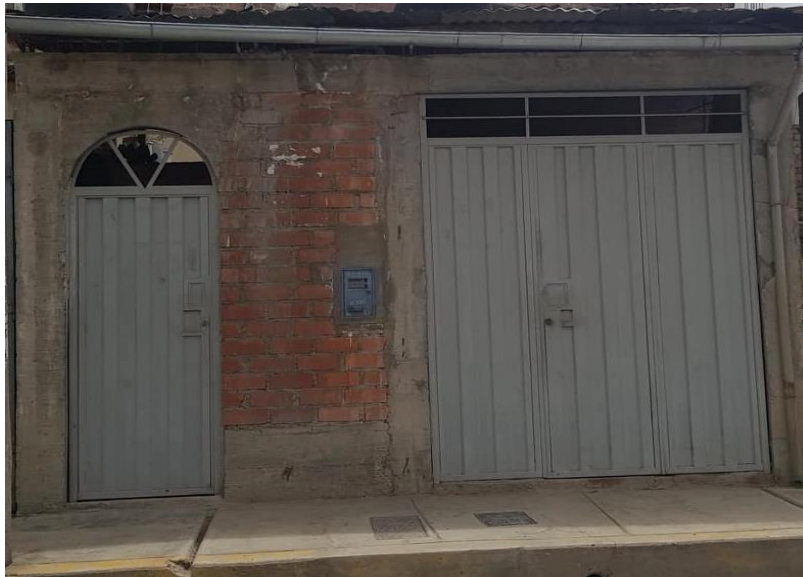
3.-FOTOGRAFIAS DE LA VIVIENDA.

Observaciones(finales): En cuanto a la Ubicación los problemas Intermedia Conservación de la vivienda es Mala y en cuanto a la estructuración losa no monolítica Insuficiencia Sísmica Tabiquería no arriestada y factores degradantes Muros agrietados Armaduras expuestas Armaduras Corroides y en cuanto a la mano de obra Mala.

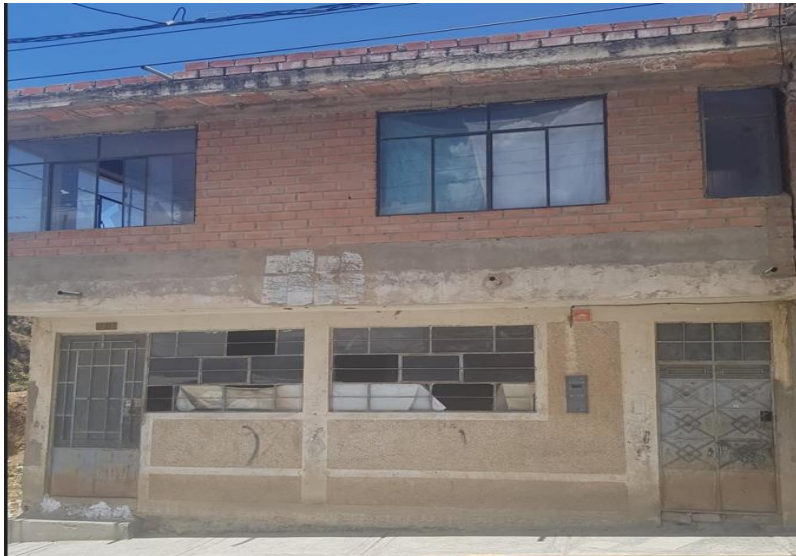
3.-FOTOGRAFIAS DE LA VIVIENDA.

Observaciones:
La vivienda se encuentra en estado de abandono, deterioro estructuralmente humedad en los muros x humedad por mala distribución para la salida de Agua

Observaciones(finales): En Camb A la Ubicación Los problemas de suelo en Intermedio, Conservación de Vivienda es Mala y en cuanto a la estructura, losa no monolítica Tabiquería en mal estado, pedregos degradantes, Muros agrietados, Armaduras corroídas y en cuanto a la utilización de mano de obra es Regular.

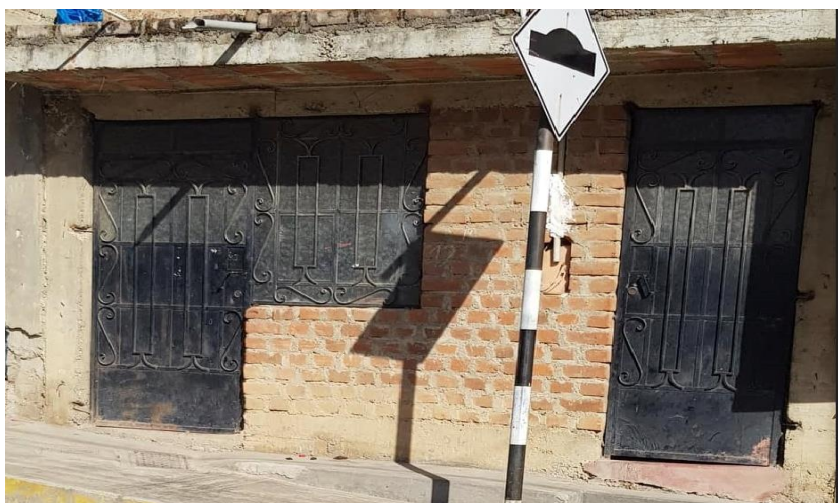
3.-FOTOGRAFIAS DE LA VIVIENDA.

Observaciones(finales): En cuanto a la Ubicación los problemas de suelo Intermedio Conservación de la vivienda es regular y en cuanto a la estructuración Insuficiencia Sísmica Reducción de plantas los de techo a demorar con el vecino y en cuanto a los factores degradantes Humedad en muros y en cuanto a la mano de obra regular

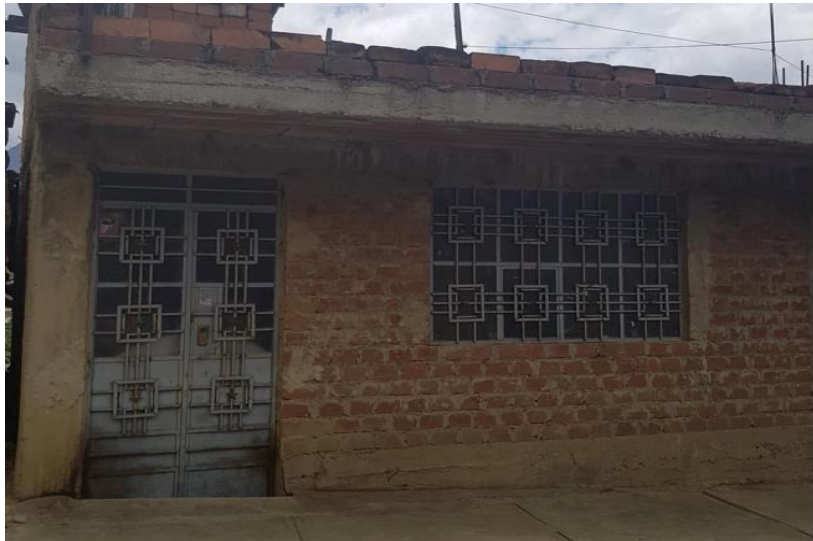
3.-FOTOGRAFIAS DE LA VIVIENDA.

Observaciones(finales): En Cuanto a los problemas de
Ubicación Intermedia donde las alturas de las
pisas no coinciden y en cuanto a la
Conservación de vivienda Regular y la
Estructuración Insuficiencia de junta Sísmica,
Relevación en planta y Factores degradantes
Humedad en muros y una Mano de Obra
Regular

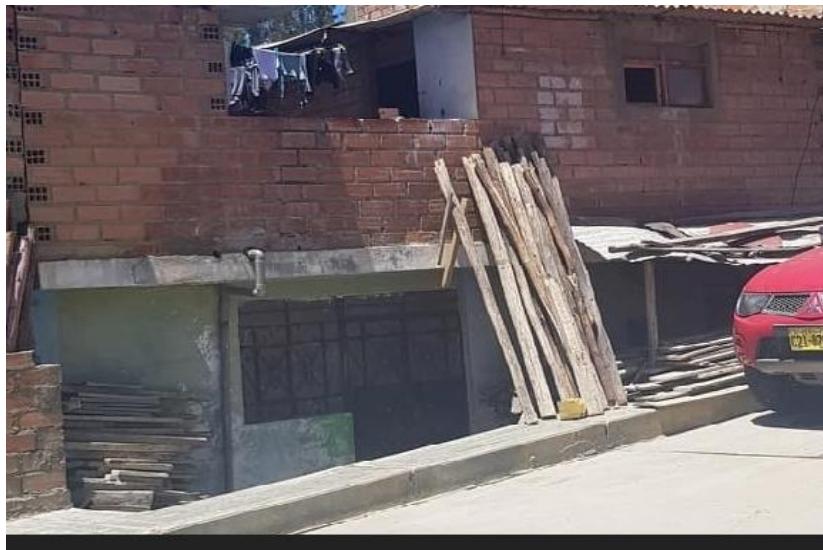
3.-FOTOGRAFIAS DE LA VIVIENDA.

Observaciones(finales): En cuanto problemas de Ubicación
intermedia don de las alabras de pisos no coinciden
y en cuanto a la conservación de la vivienda
Mala y en cuanto a la estructuración Columna
Corta insuficiencia de junta Sísmica Cercos no
aislados de la estructura Tabiquería no arriostrada
Factores degradantes, Armaduras Corroidas, Humedad
de muros Xano de obra Regular.

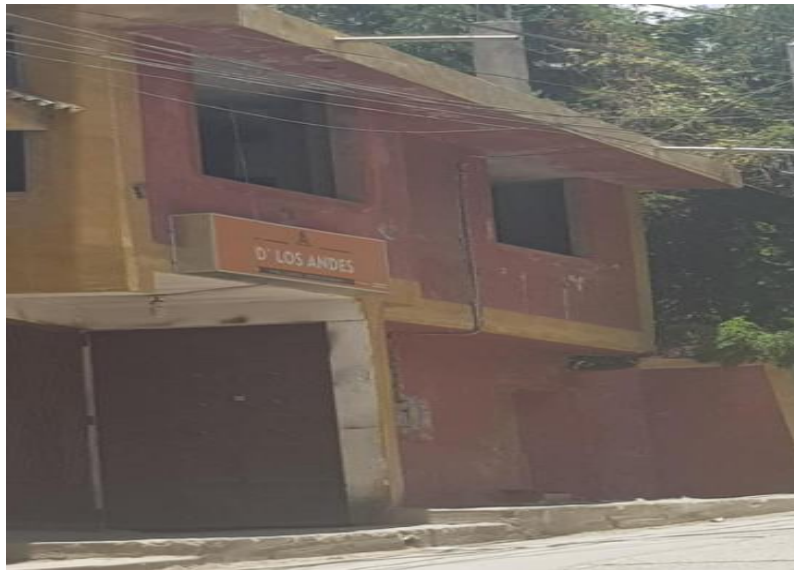
3.-FOTOGRAFIAS DE LA VIVIENDA.

Observaciones(finales): Problemas de Ubicación Intermedia
Las alturas de pisos coinciden Conservación
de la Vivienda Buena y en cuanto a la
estructuración esas no monolíticas, insuficiencia
Sísmica losa de techo a desnivel del vecino
y en cuanto a factores degradantes Muros
Agrietados y Columnas y Plano de
obra Regular

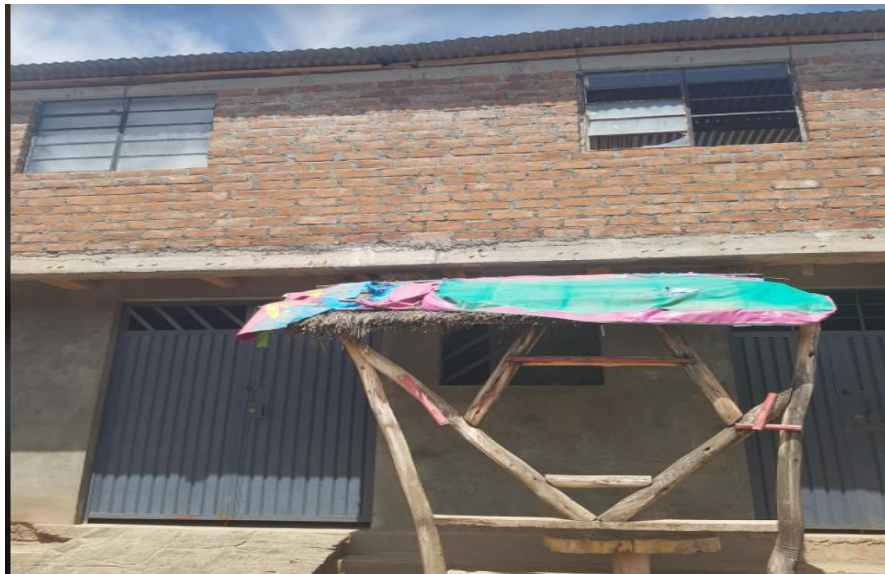
3.-FOTOGRAFIAS DE LA VIVIENDA.

Observaciones(finales): Problemas de Ubicación Intermedio
donde las aldras de pisos no coinciden y
en cuanto a la Conservación de la Vivienda
es regular y en cuanto a la estructuración
insuficiencia sísmica, cara de Techo a observar
del Vecino y en cuanto a los factores
degradantes Muros Agrietados y en
cuanto a mano de obra es
Mal
