**UNIVERSIDAD CÉSAR VALLEJO**

FACULTAD DE INGENIERÍA Y ARQUITECTURA  
ESCUELA PROFESIONAL DE INGENIERÍA CIVIL

**Evaluación de las Propiedades del Afirmado y su Influencia en la  
Transitabilidad del Camino Vecinal PU-999, Lampa-2021**

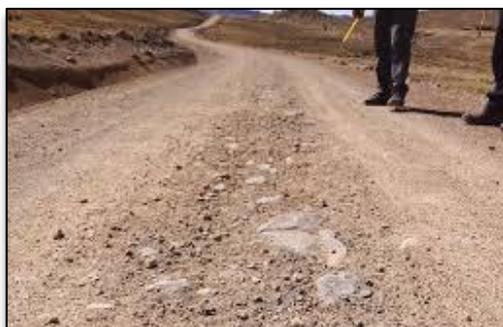
**Figura 1.** Desgaste en la superficie de afirmado PU-999, Fuente: Elaboración Propia.

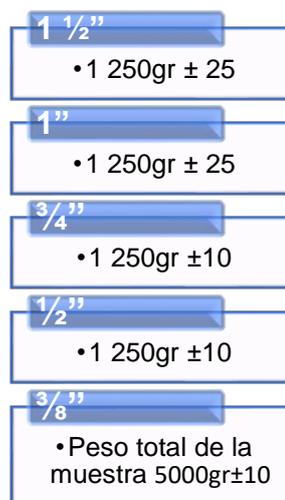
**Figura 2.** Conformación de la muestra según gradación tipo "A", Fuente: Elaboración Propia.

Una vez obtenida la muestra se procede a su instalación en la maquina Los Ángeles, debemos considerar además que de acuerdo al tipo de gradación “A” se utilizaron 12 esferas metálicas, el tiempo aproximado para cada muestra fue aproximadamente de 15 minutos una vez completado las 500 revoluciones, se retiró el material, se separó el material a través del tamiz N° 12, se lavó el material retenido y secado en horno a 110°C para después pesar las partículas. El porcentaje de desgaste de abrasión corresponde al peso del material perdido en el proceso de abrasión y se puede expresar de la siguiente forma:

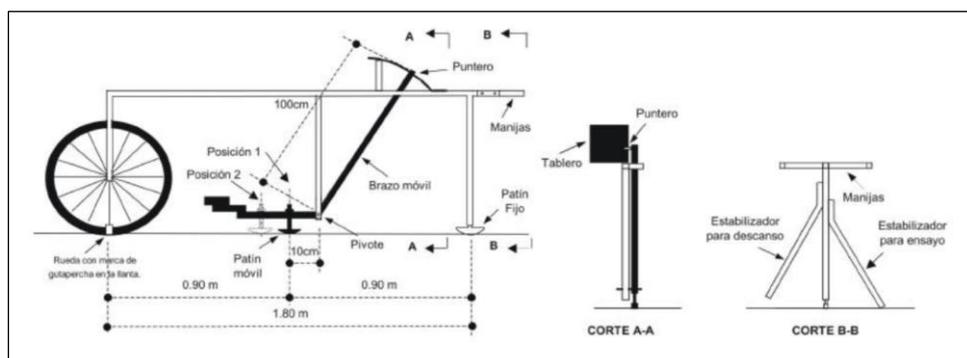
**Figura 4.** Rugosímetro Merlín, Fuente: Manual de Usuario Merliner.

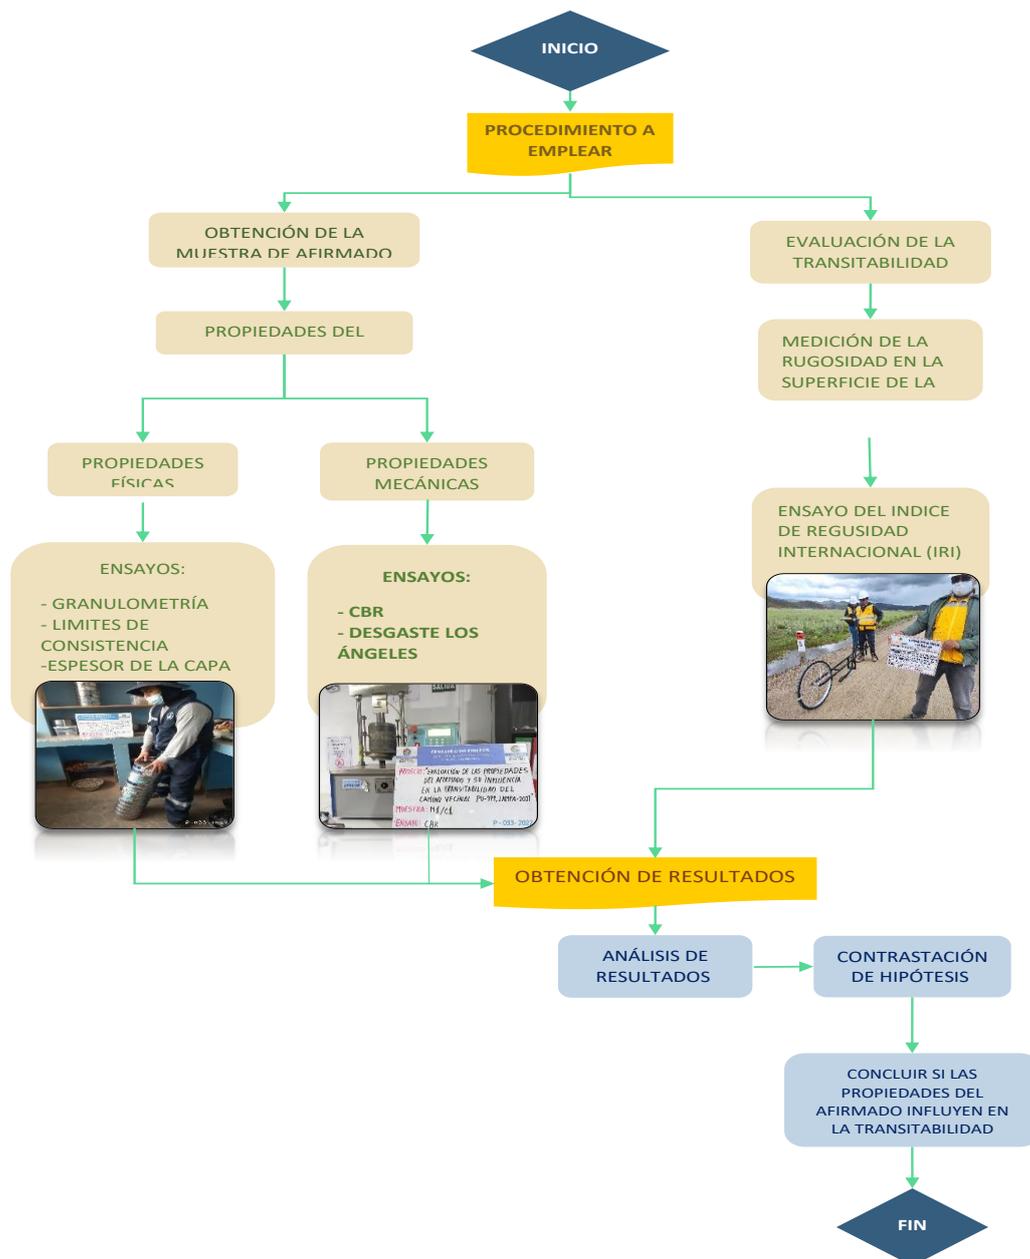
**Figura 5.** Flujograma del procedimiento.

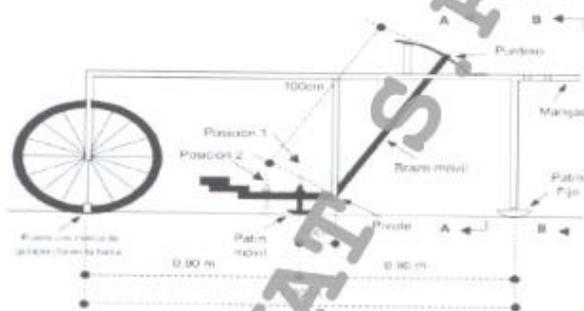
**Merlin** : Es un equipo que consta de un marco formado de dos elementos verticales y uno horizontal. Uno de los elementos verticales es una rueda donde una vuelta de la rueda es 2.15 m aprox. En la parte central del elemento horizontal se proyecta una barra vertical cuyo extremo inferior pivota un brazo móvil en cuyo extremo inferior se ubica un patín empalmado ajustable, mientras en el extremo superior se ubica el puntero siendo la relación de los brazos entre los segmentos pivote-extremo de 1:10.

* Eje de rueda a Patín Fijo	185 cm
* Patín Fijo a Patín Móvil	90 cm
* Patín móvil a Eje de rueda	95 cm
* Pivote a Patín Móvil	11 cm
* Pivote a Puntero	82 cm
Ficha de Calibración 1	5 cm
Ficha de Calibración 1	6 cm

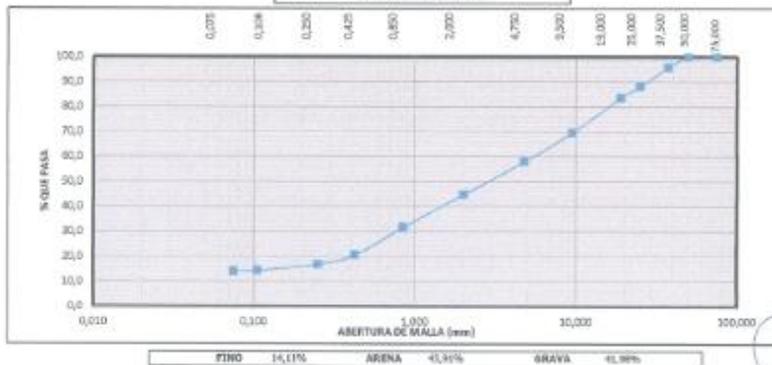
CURVA GRANULOMÉTRICA

FINO 14,11% ARENA 45,94% GRAYA 40,95%

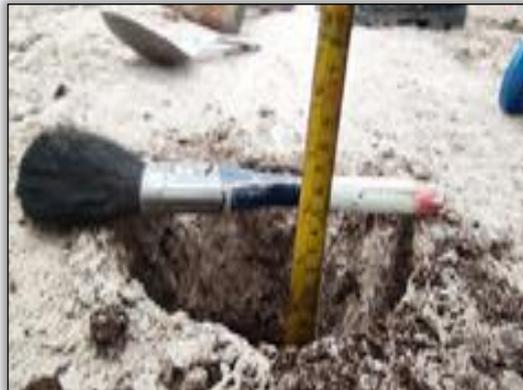
**Foto N°04:** Medición de la altura de la capa de afirmado.

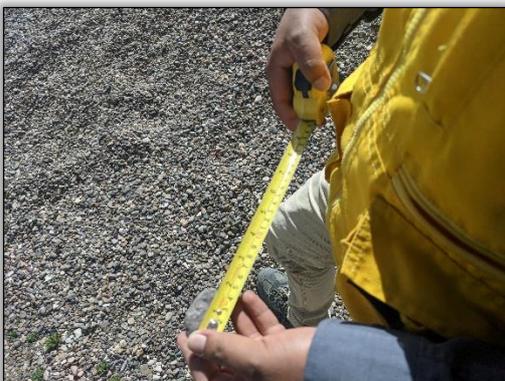
**Foto N°05:** Medición de tamaño máximo hallado en cantera de grava.

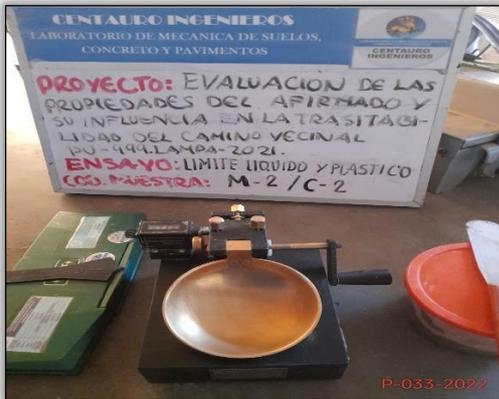
**Foto N°07:** Cuchara de Casagrande, para la evaluación de Limites.

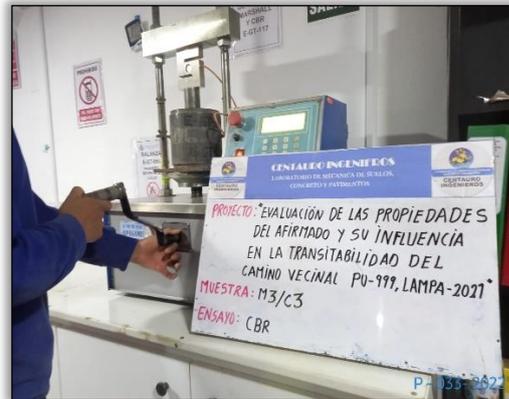
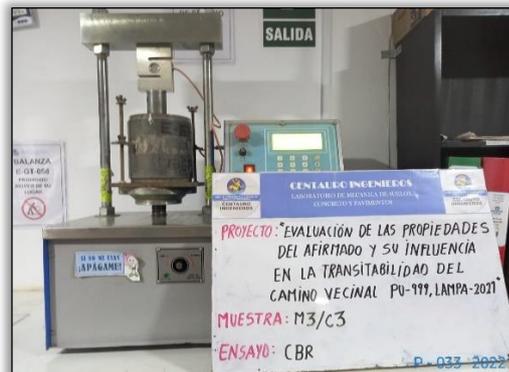
**Foto N°08:** Ensayo de CBR.

**Foto N°10:** Ensayo de CBR.

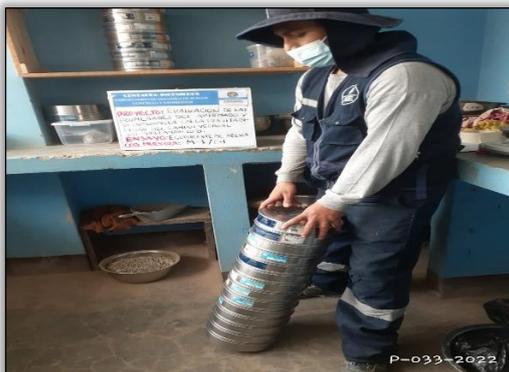
**Foto N°09:** Ensayo de granulometría.

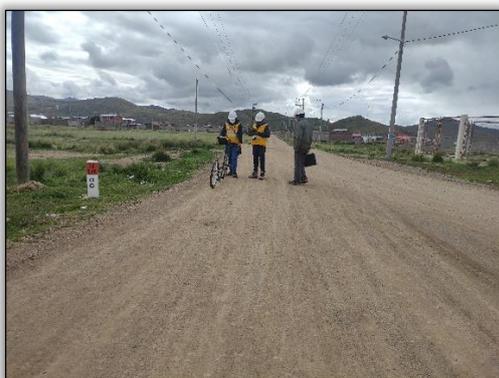
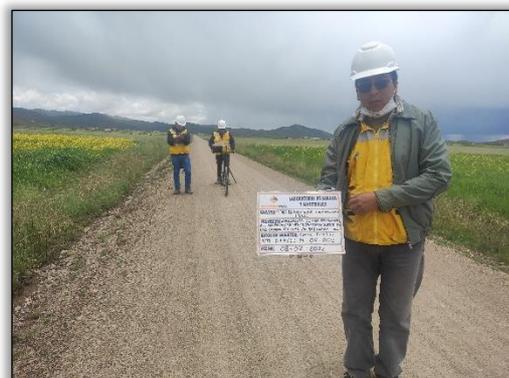
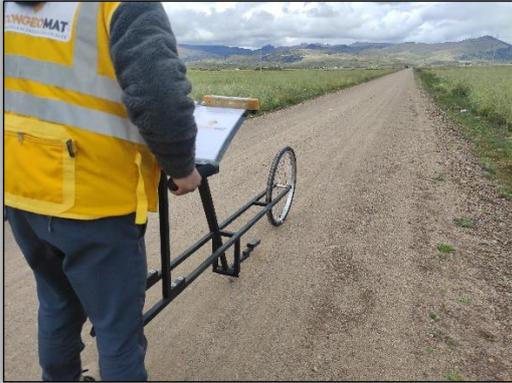
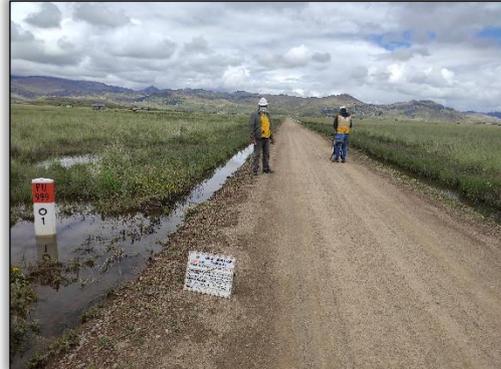
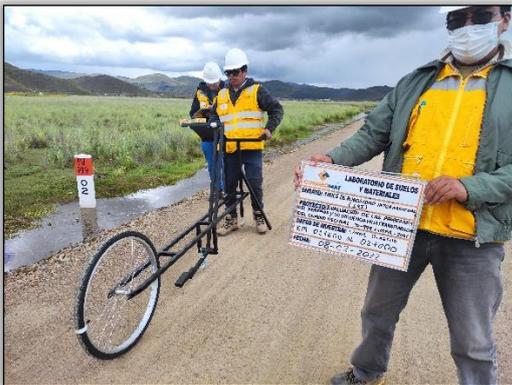
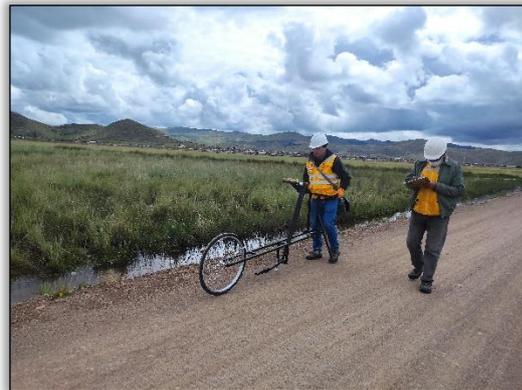
**Foto N°11:** Ensayo para cálculo de rugosidad, Km 00+000, carril derecho.

**Foto N°12:** Ensayo para cálculo de rugosidad.

**Foto N°13:** Ensayo para cálculo de rugosidad, carril derecho.

**Foto N°14:** Ensayo para cálculo de rugosidad, Km 01+000, carril derecho

**Foto N°15:** Ensayo para cálculo de rugosidad, Km 02+000, carril derecho.

**Foto N°16:** Ensayo para cálculo de rugosidad, Km 01+000, carril izquierdo.

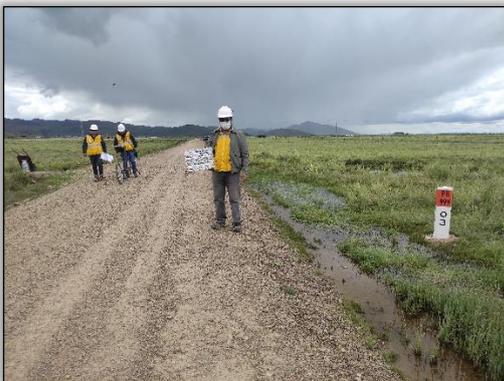
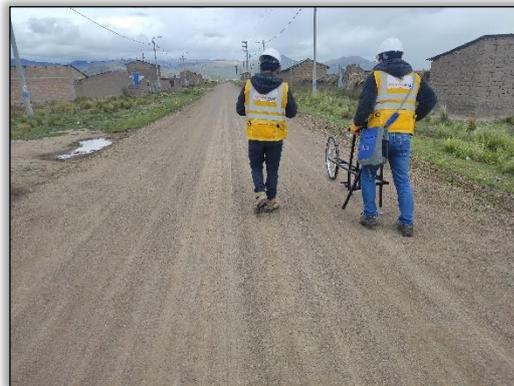
**Foto N°17:** Ensayo para cálculo de rugosidad, Km 03+000, carril izquierdo

**Foto N°18:** Ensayo para cálculo de rugosidad, Km 00+800, carril izquierdo.
