**UNIVERSIDAD CÉSAR VALLEJO**

**Aspectos de ergonomía para optimizar las condiciones de  
habitabilidad de los centros integrales de atención al adulto  
mayor de Lima Este, 2019.**

TESIS PARA OBTENER EL TÍTULO PROFESIONAL DE:  
Arquitecta

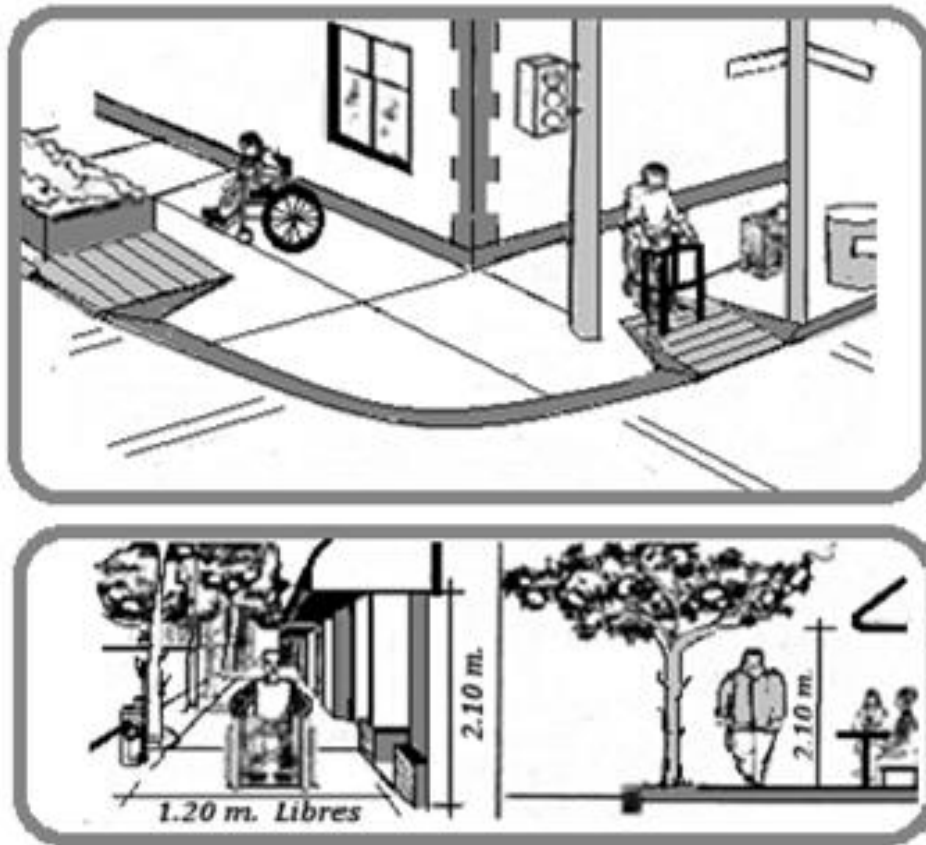
Figura 23. Accesibilidad y diseño de rampas recuperado de :

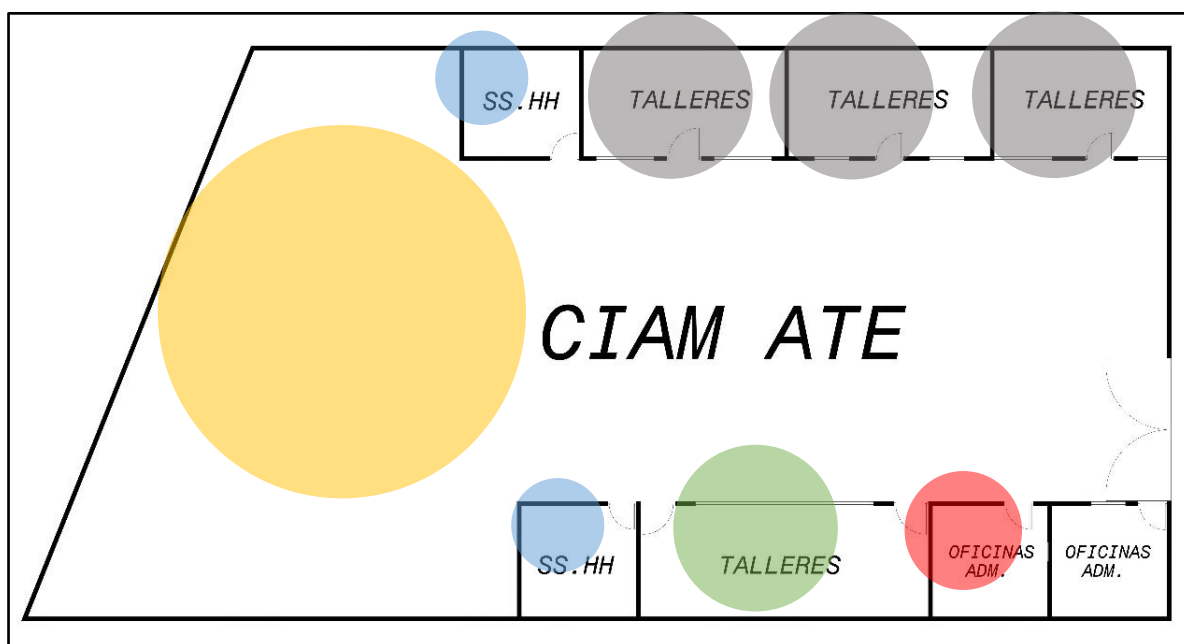
Figura 73. Plano de distribución del CIAM Ate

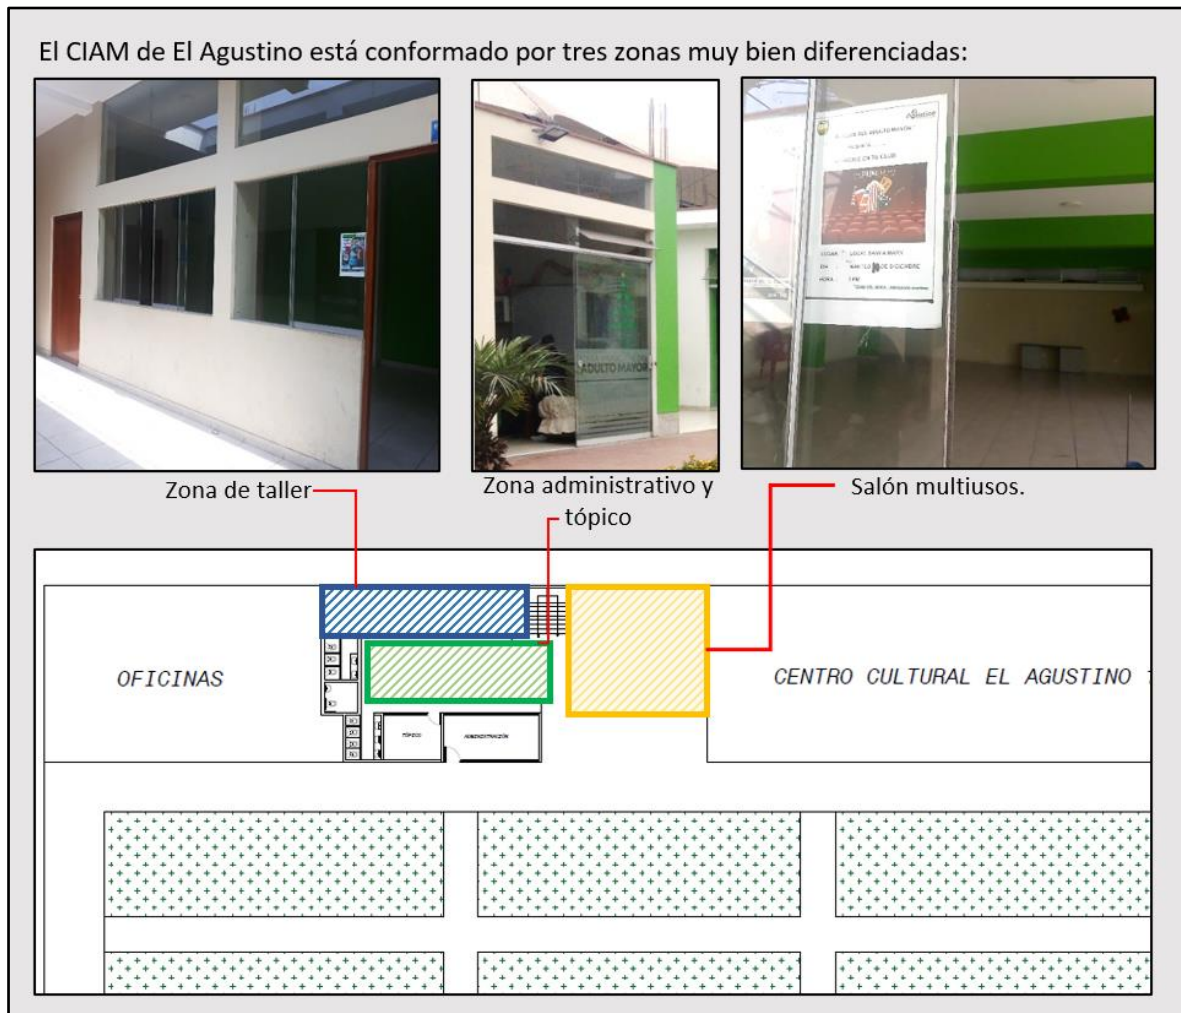
Figura 84. Análisis de la distribución del CIAM El Agustino.  
Elaborado a partir de fotografías tomadas por el autor

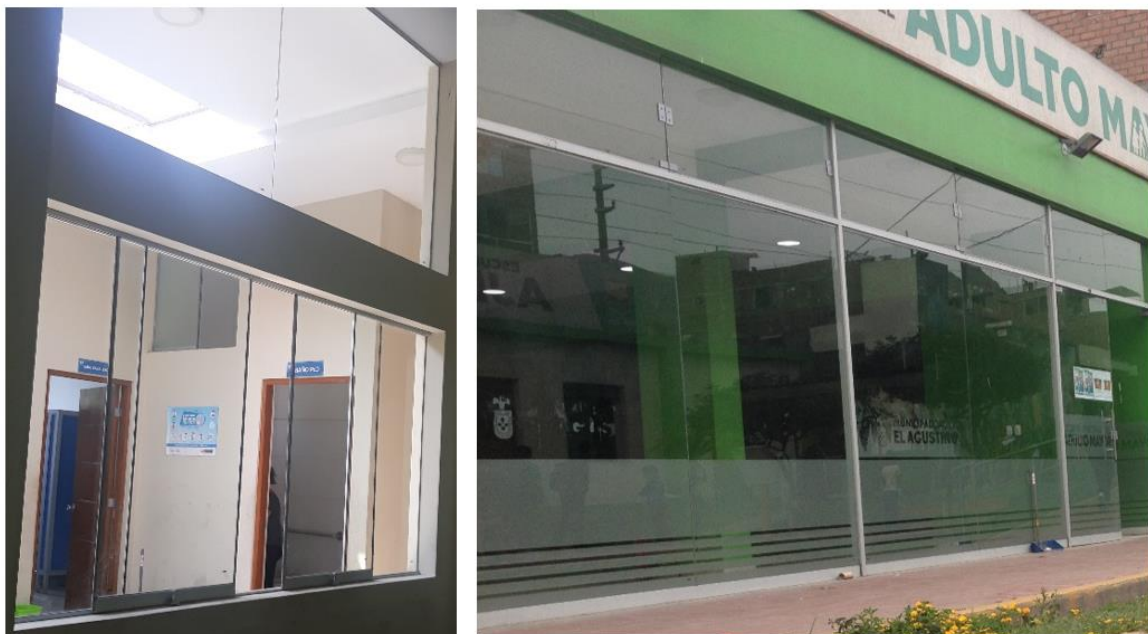
Figura 146. Acceso de iluminación natural del CIAM El Agustino. Fotografías tomadas por el autor

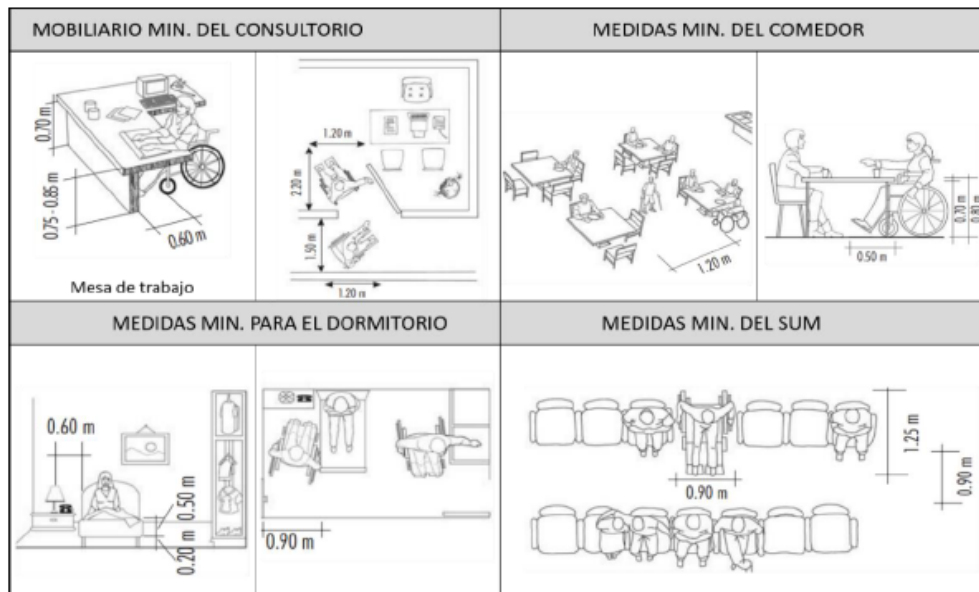
Figura 166. Medidas mínimas para consultorio, comedor dormitorio y SUM.  
Fuente: Huertas J.,2007.

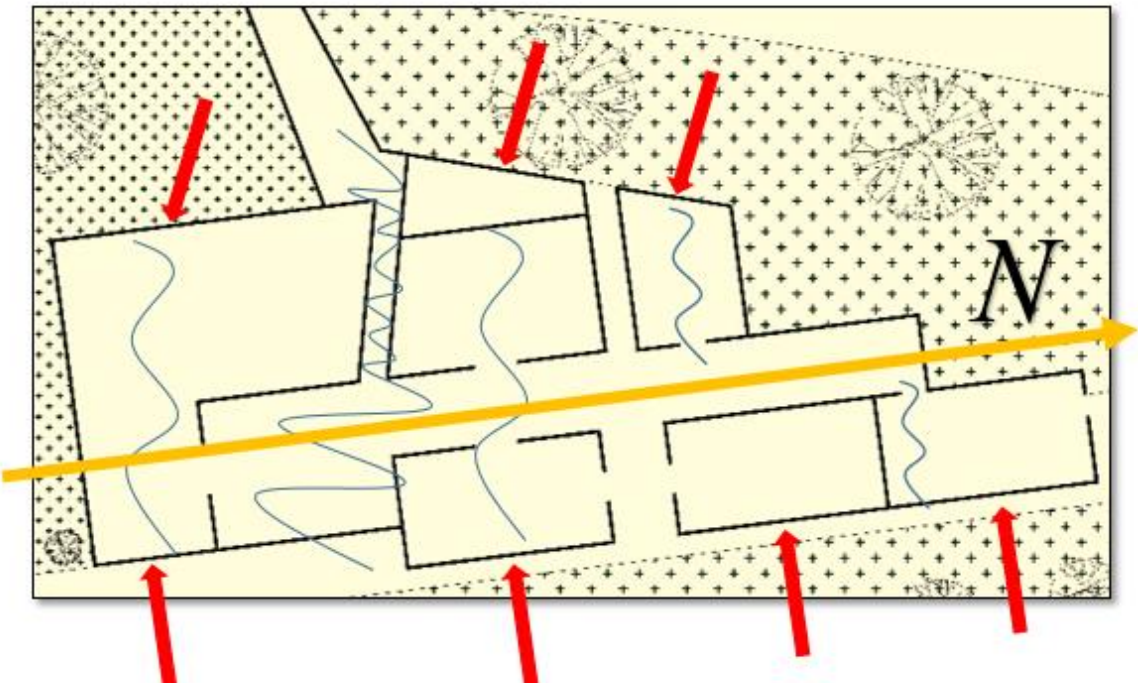
The diagram shows a floor plan of a building with several rooms and corridors. Red arrows point to various windows and doors, indicating their orientation. A yellow arrow points from the bottom left towards the top right, suggesting the primary orientation. A North arrow is labeled 'N' in the upper right quadrant of the plan.

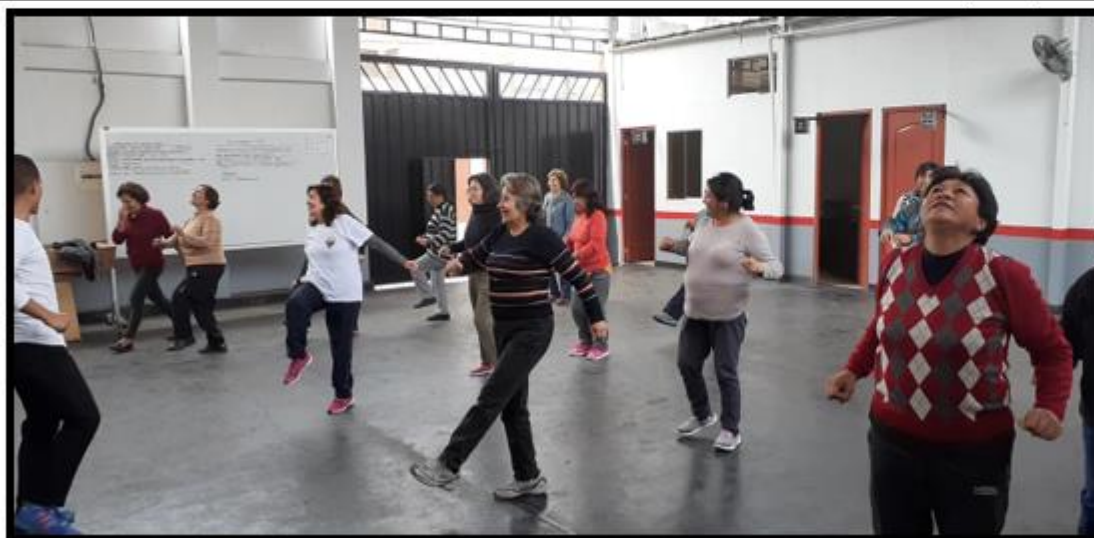
Las ventanas son sistema de medidas de 1.20 x 1.80 aproximadamente lo cual permite la ventilación e iluminación.
