**UNIVERSIDAD CÉSAR VALLEJO**

Evaluación de la vulnerabilidad sísmica en viviendas de  
albañilería confinada para el reforzamiento estructural,  
Centro Poblado San Francisco, Moquegua, 2022

**TESIS PARA OBTENER EL TÍTULO PROFESIONAL DE:  
INGENIERO CIVIL**

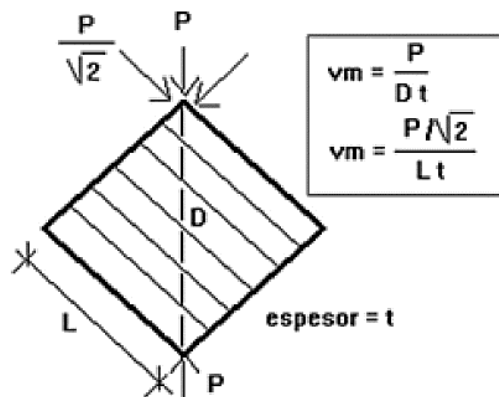
**Figura 10.** Cálculo de la resistencia unitaria a corte puro.

**Resistencia a la compresión diagonal:** Esta prueba sirve para establecer la resistencia característica a corte puro ( $v'm$ ). Se obtiene mediante la división de la carga de rotura entre el área bruta de la diagonal cargada ( $D.t$ ). Si la edad del espécimen es menor a los 28 días, se aplicará un factor de corrección según lo señalado en la normativa E.070 (véase figura 10)<sup>41</sup>.

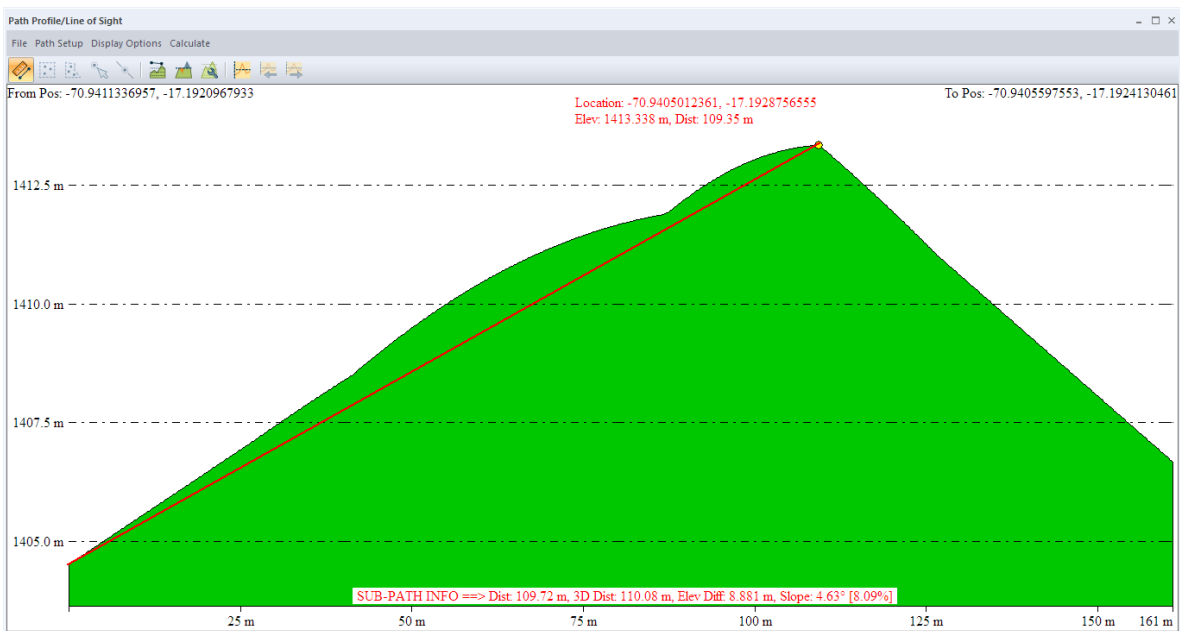
Figura 15. Pendiente de la zona analizada

Nota. La topografía encontrada tiene una pendiente de 8.09 % resultando una pendiente moderada.

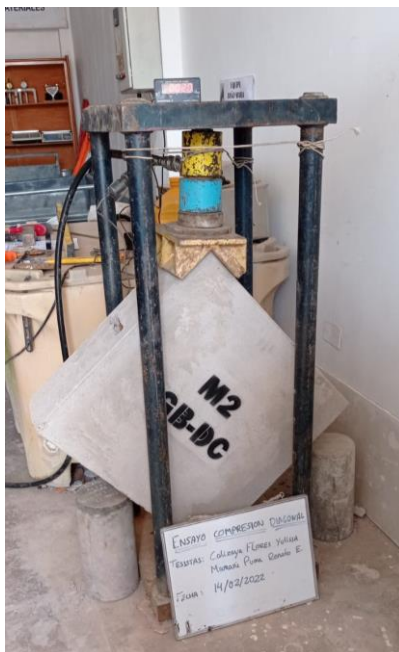
**Figura 22.** Ensayo de compresión diagonal.

*Nota.* Muestra de rotura de primas de albañilería con ladrillo pandereta.

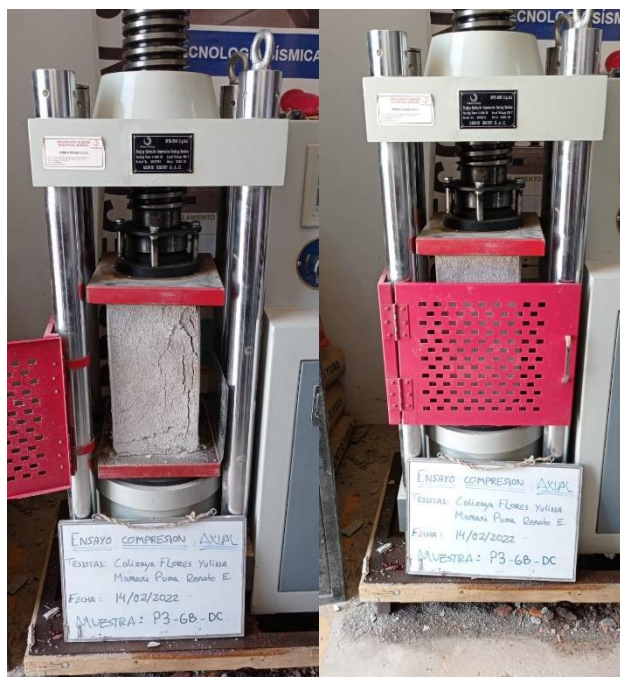
**Figura 23.** Ensayo de compresión axial.

Ensayo de **compresión axial**: se elaboraron 3 pilas bajo la norma NTP 399.605 (véase figura 23).

Nota. Rotura de pilas de albañilería con ladrillo pandereta.

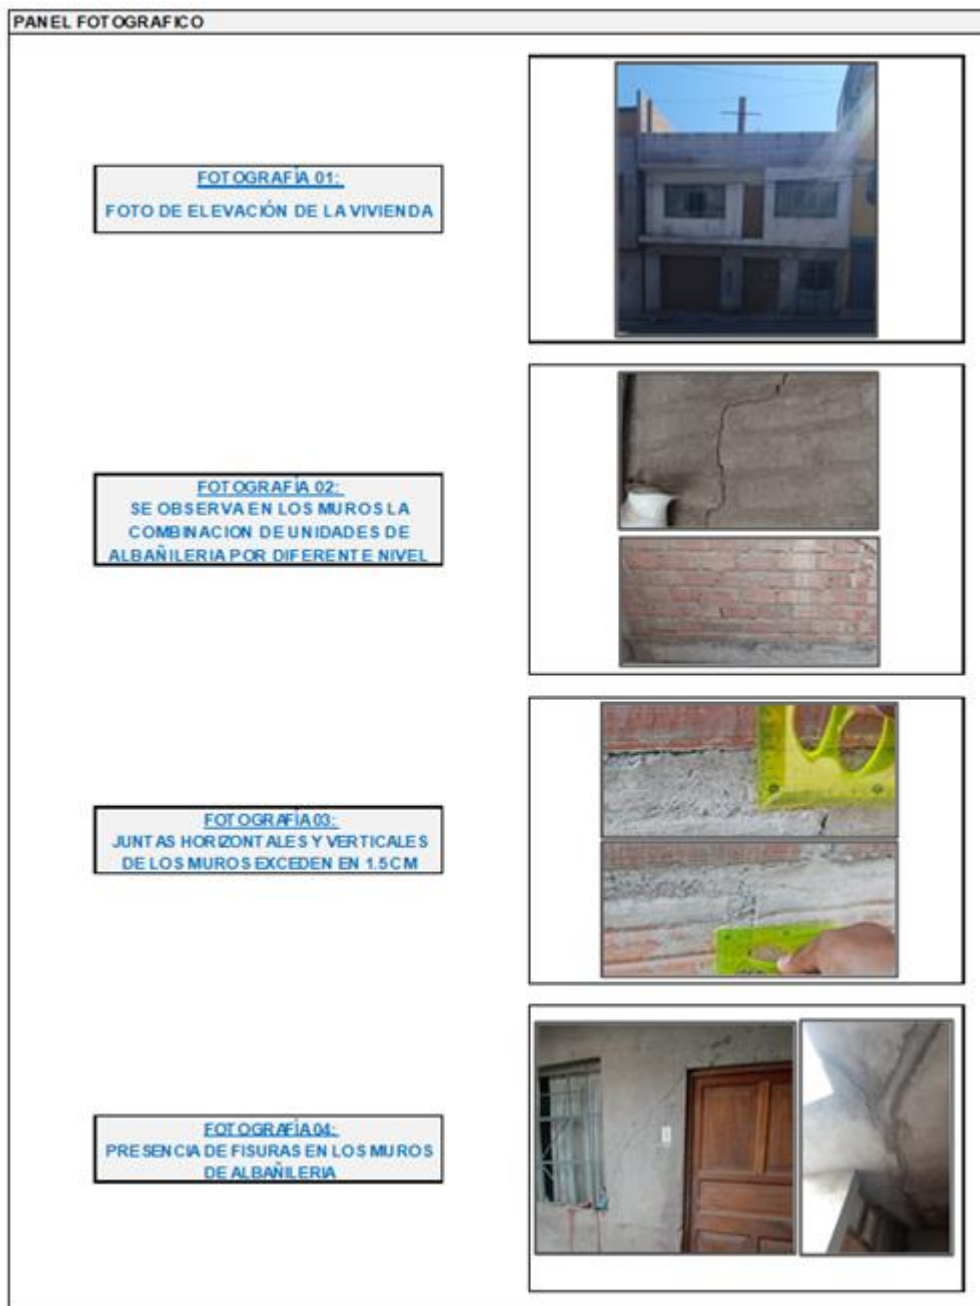
**Figura 28.** Panel fotográfico de la vivienda 01.

Nota: La figura muestra el estado de la vivienda 01.

10. OBSERVACIONES Y COMENTARIOS:	La vivienda presenta grietas en los muros de 1 - 3 cm A su vez presenta fisuras de 0.1 mm - 0.3 mm

<b>PROBLEMAS ESTRUCTURALES</b>	<b>MANO DE OBRA</b>
Presenta columnas cortas, losas no monolíticas, insuficiencia de junta sísmica en el lado derecho, losa de techo a desnivel con la vivienda vecina, tabiquería no arriostrada, muros portantes de ladrillos pandereta y combinación de unidades de albañilería en diferentes niveles.	Muy mala
<b>OTROS</b>	
La vivienda presento grietas y fisuras en los muros.

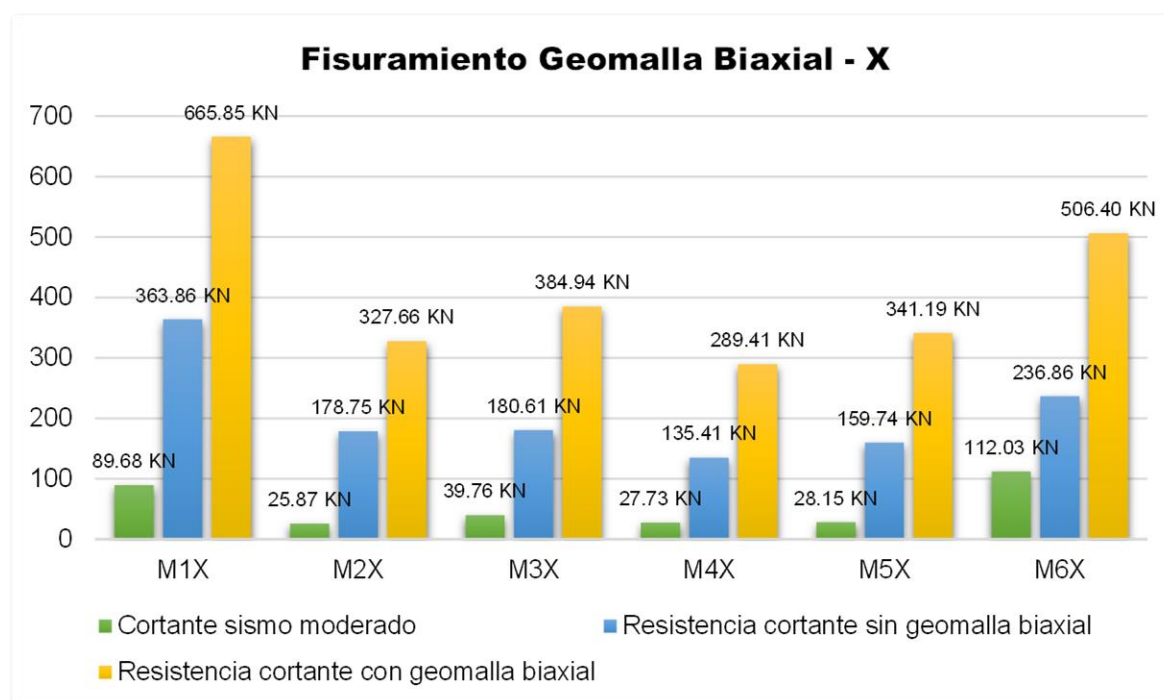
Figura 57. Fisuramiento geomalla biaxial – X.

**Interpretación:** Según la tabla 12 y figura 57 se verifica una mayor cortante resistente en los muros reforzados ( $V'm_{GB}$ ), que en los muros sin reforzar ( $V'm_{SR}$ ). Por tanto, se verifica que no existe fisuramiento empleándose geomalla biaxial en la dirección X.

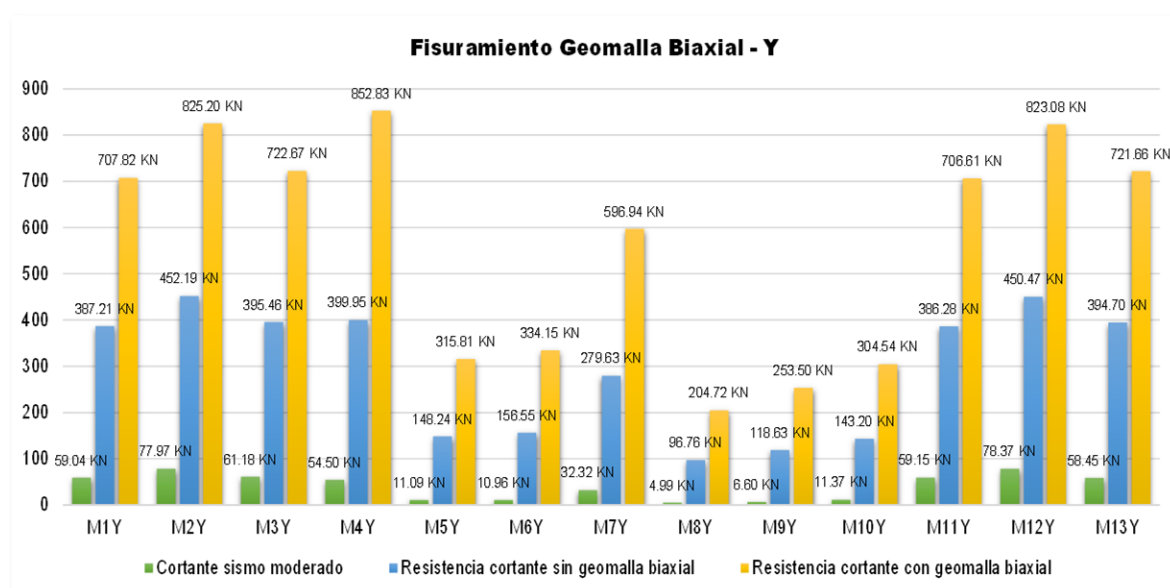
Figura 58. Fisuramiento geomalla biaxial – Y.

**Interpretación:** Según la tabla 13 y figura 58 se verifica una mayor cortante resistente en los muros reforzados ( $V'm_{GB}$ ), que en los muros sin reforzar ( $V'm_{SR}$ ). Por tanto, se verifica que no existe fisuramiento empleándose geomalla biaxial en la dirección Y.

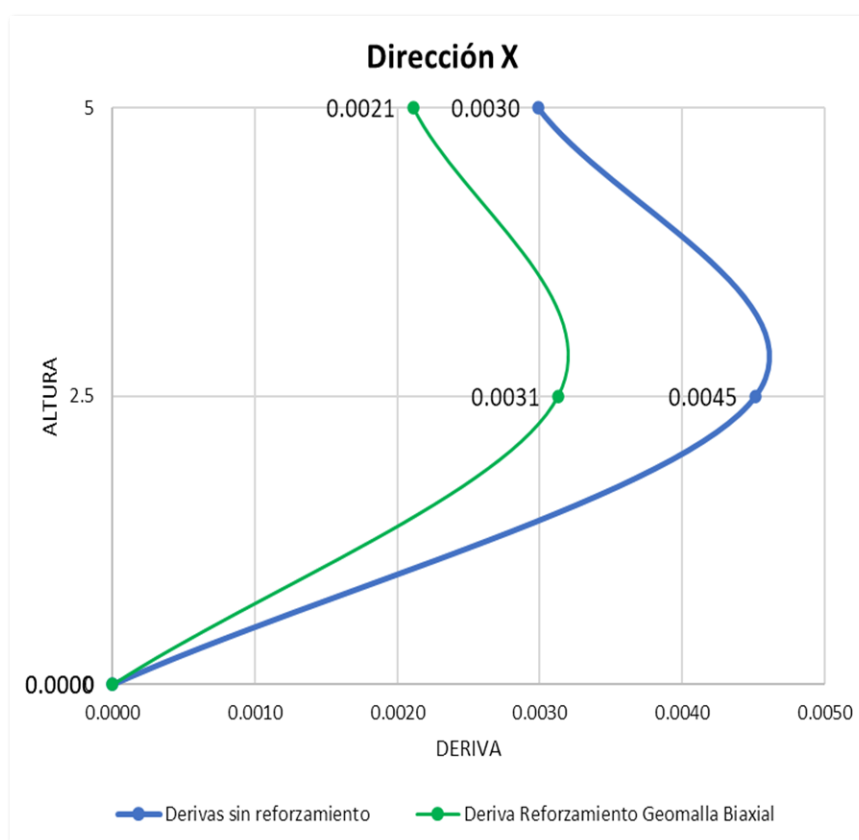
Figura 61. Derivas inelásticas con geomalla biaxial dirección X.

Nota. Derivas inelásticas generadas por la albañilería confinada sin reforzamiento y con reforzamiento de geomalla biaxial en la vivienda 01.

**Interpretación:** Según la tabla 16 y la figura 61 se tiene que las derivas de entrepiso en la dirección X, aplicando reforzamiento con geomalla biaxial tiene un valor máximo de 0.0031 mientras que sin reforzamiento alcanza un valor máximo de 0.0045. Por tanto, la geomalla biaxial brinda una mayor rigidez lateral.

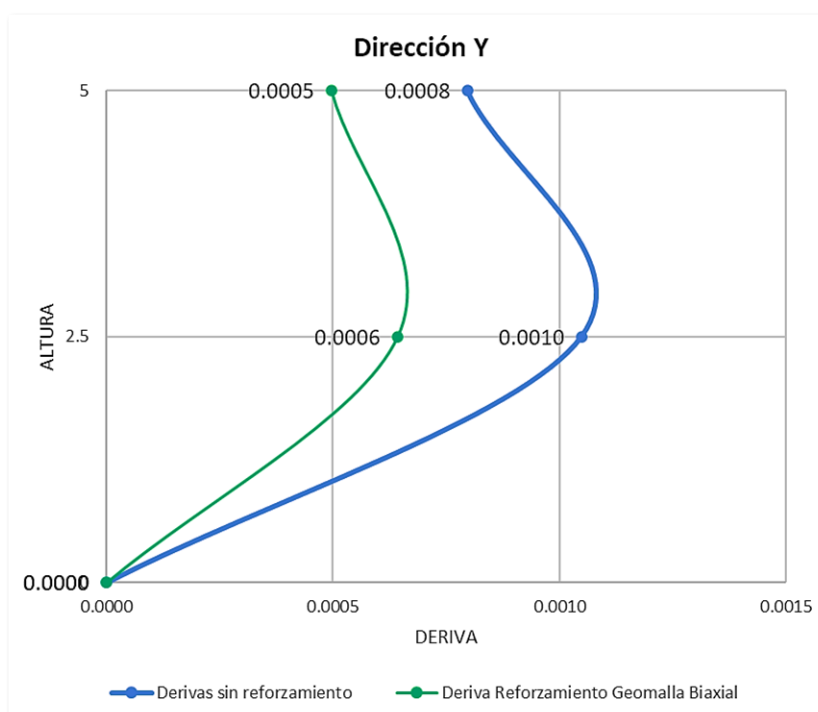
Figura 62. Derivas inelásticas con geomalla biaxial dirección Y.

Nota. Se muestra las derivas inelásticas generadas por la albañilería confinada sin reforzamiento y con reforzamiento con geomalla biaxial en la vivienda 01.

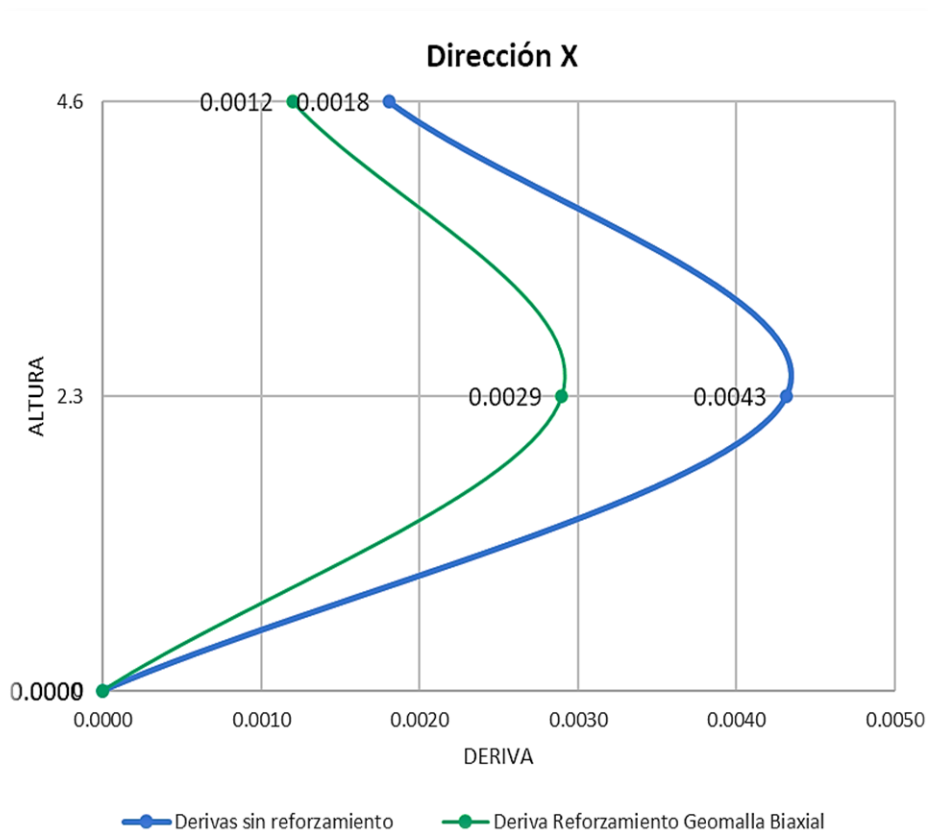
**Figura 67.** Derivas inelásticas con geomalla biaxial dirección X.

*Nota.* Se muestra las derivas inelásticas generadas por la albañilería confinada sin reforzamiento y con reforzamiento con geomalla biaxial en la vivienda 02.

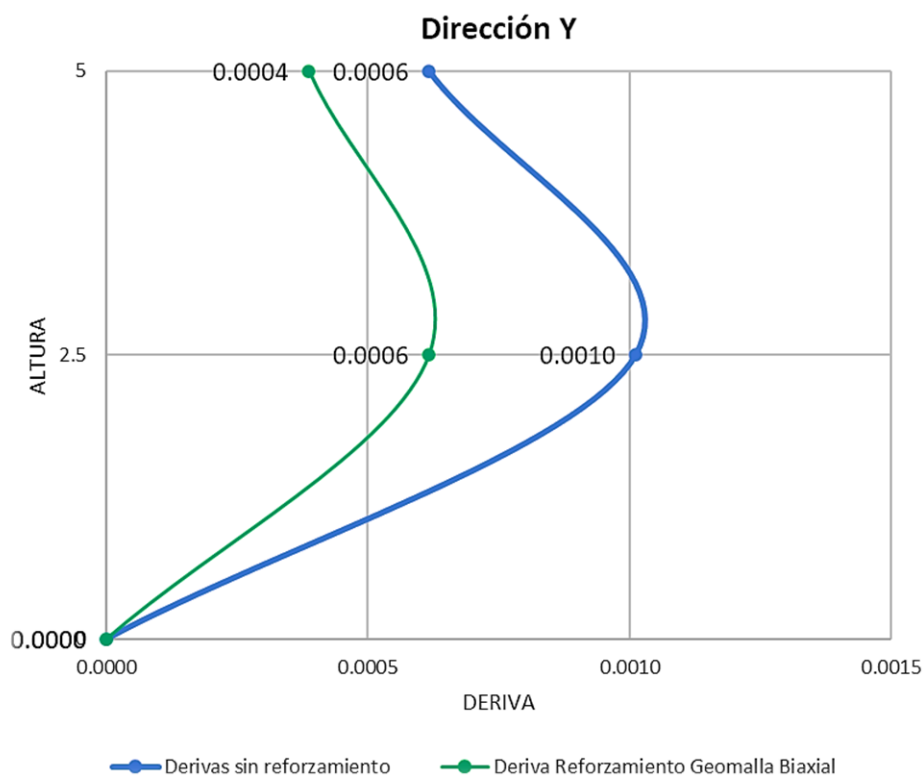
**Figura 74.** Derivas inelásticas con geomalla biaxial dirección Y.

*Nota.* Se muestra las derivas inelásticas generadas por la albañilería confinada sin reforzamiento y con reforzamiento con geomalla biaxial en la vivienda 03.

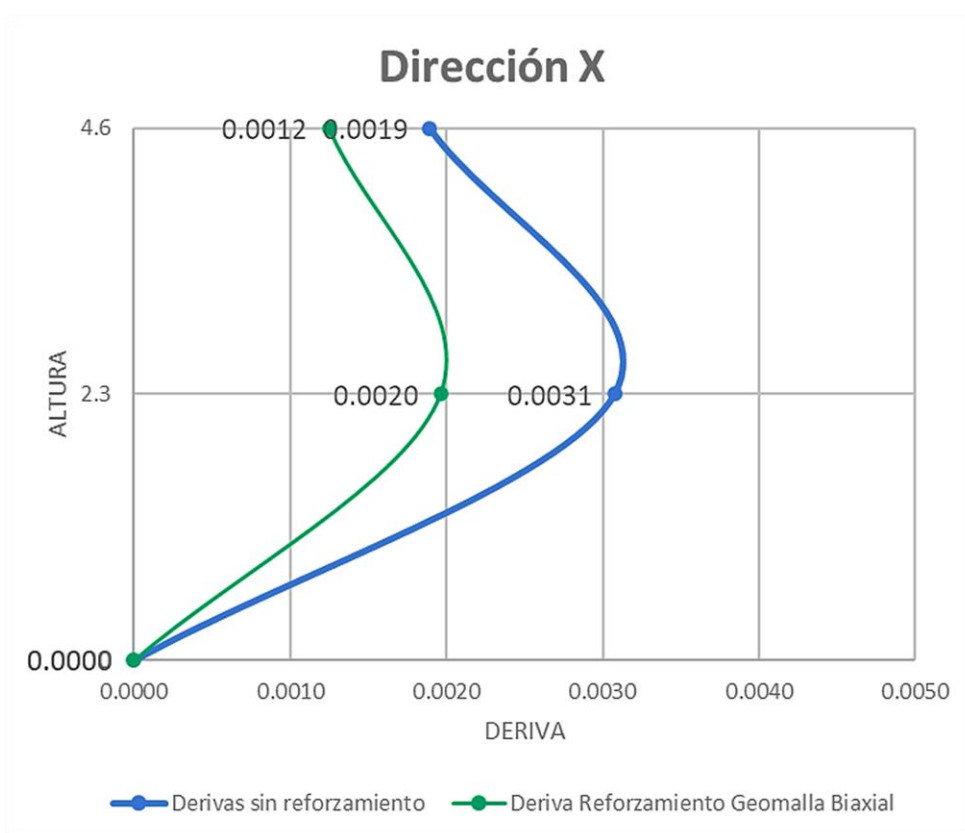
**Figura 79.** Derivas inelásticas con geomalla biaxial dirección X.

Nota. Se muestra las derivas inelásticas generadas por la albañilería confinada sin reforzamiento y con reforzamiento con geomalla biaxial en la vivienda 04.

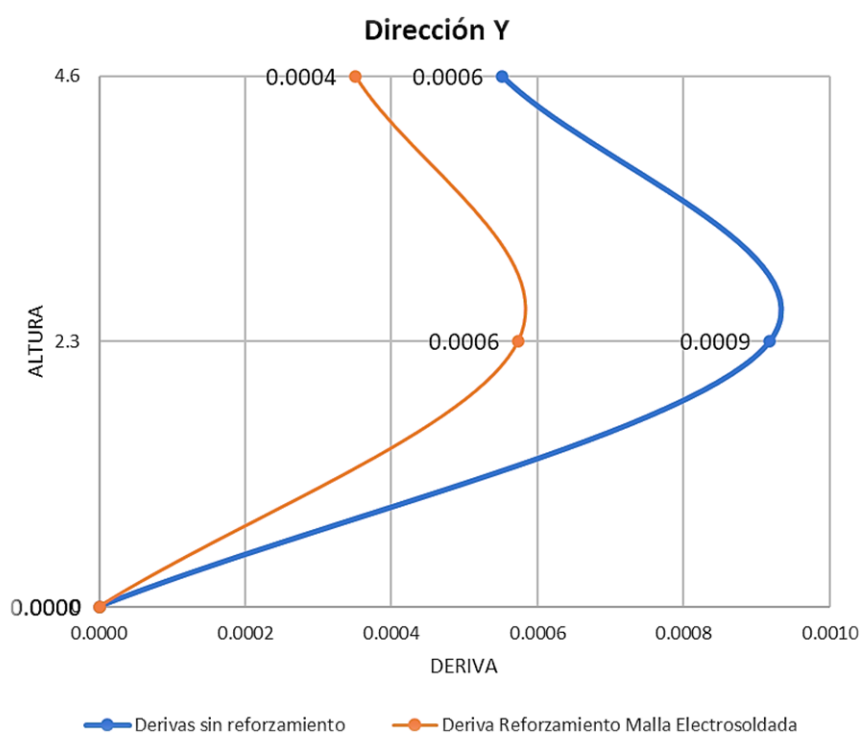
**Figura 94.** Derivas inelásticas con malla electrosoldada dirección Y.

*Nota.* Se muestra las derivas inelásticas generadas por la albañilería confinada sin reforzamiento y con reforzamiento con malla electrosoldada en la vivienda 02.

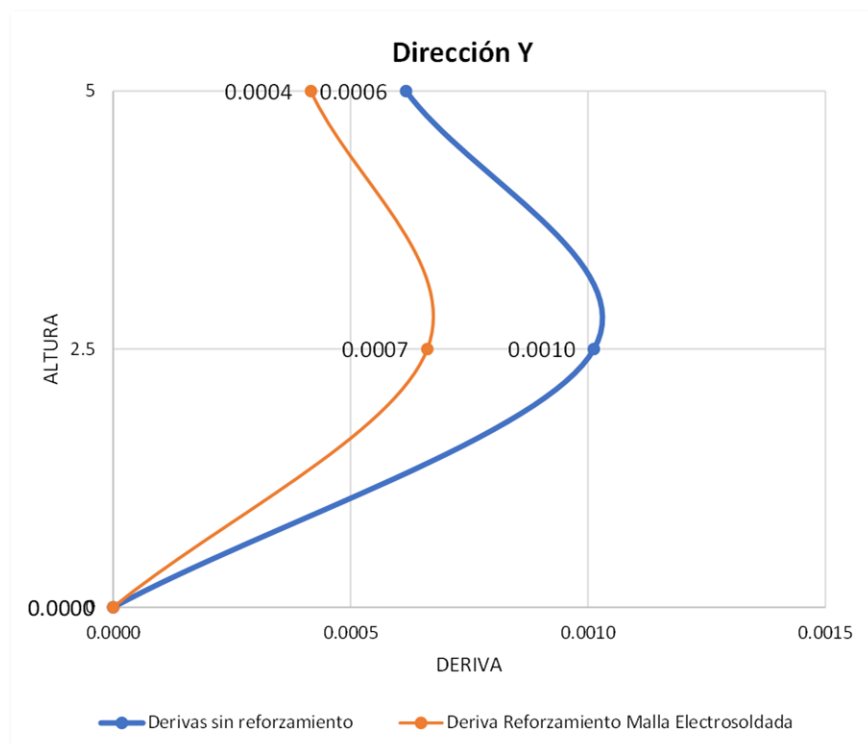
**Figura 100.** Derivas inelásticas con malla electrosoldada dirección Y.

*Nota.* Se muestra las derivas inelásticas generadas por la albañilería confinada sin reforzamiento y con reforzamiento con malla electrosoldada en la vivienda 03.

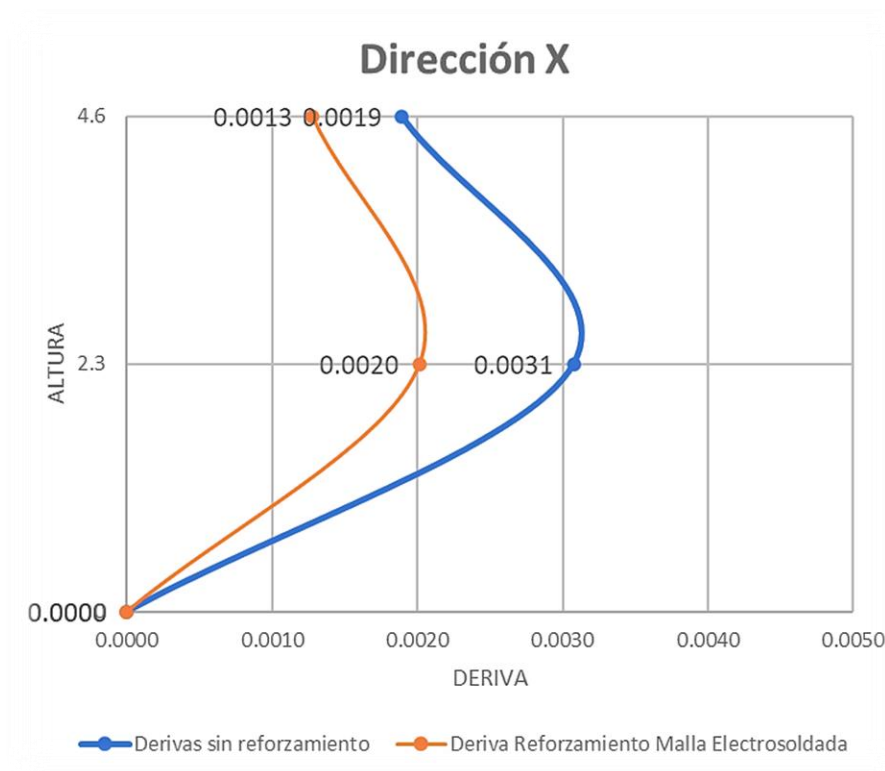
**Figura 105.** Derivas inelásticas con malla electrosoldada dirección X.

*Nota.* Se muestra las derivas inelásticas generadas por la albañilería confinada sin reforzamiento y con reforzamiento con malla electrosoldada en la vivienda 04.

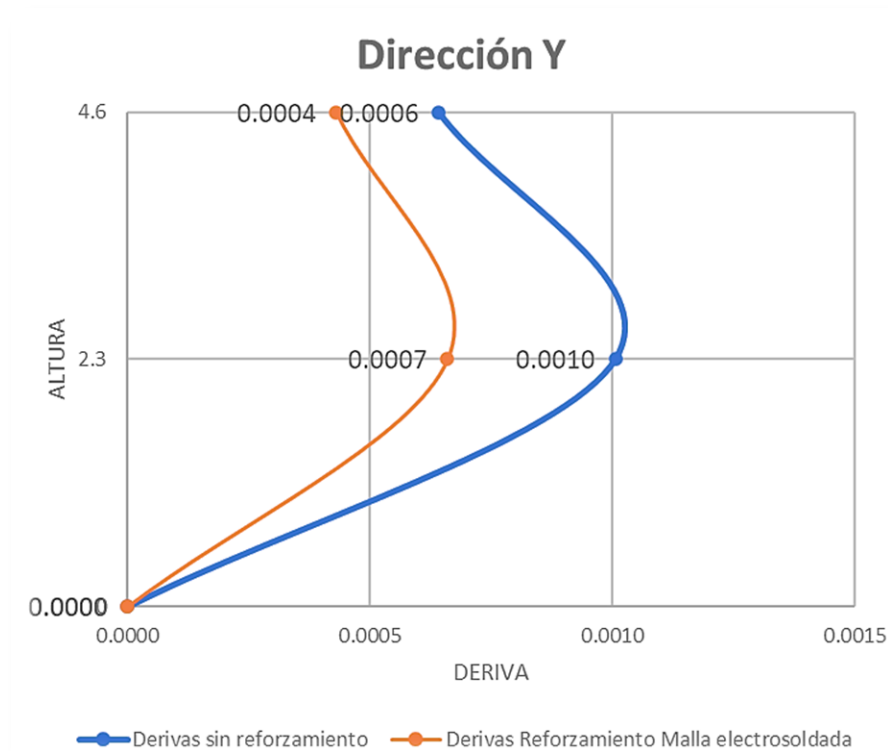
**Figura 106.** Derivas inelásticas con malla electrosoldada dirección Y.

*Nota.* Se muestra las derivas inelásticas generadas por la albañilería confinada sin reforzamiento y con reforzamiento con malla electrosoldada en la vivienda 04.
