UNIVERSIDAD CÉSAR VALLEJO

Reforzamiento estructural con mallas ecológicas para muros de adobe en viviendas de San Pedro de Huacarpana, Chincha, Ica, 2022.

TESIS PARA OBTENER EL TÍTULO PROFESIONAL DE:

INGENIERO CIVIL

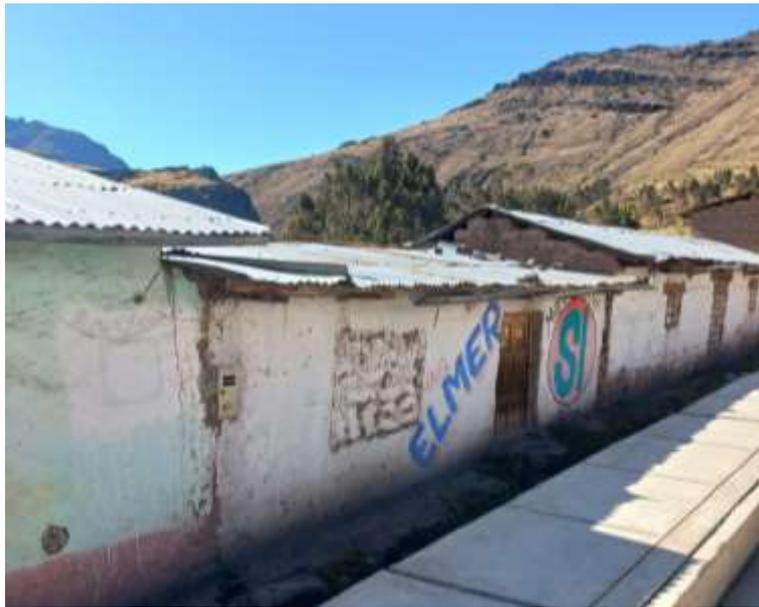
Figura 2: Viviendas de adobe de un nivel

Así mismo, en su mayoría las viviendas cuentan con dos niveles y un entrepiso compuesto con palos y tablas de madera, lo cual le adiciona carga muerta a la estructura; estructura que no cuenta con ningún tipo de reforzamiento. Es por esto que nos disponemos a realizar esta investigación con la finalidad que favorezca en brindar resistencia, seguridad y confort a las viviendas del CP. San Pedro de Huacarpana, y también que dichas construcciones sean sostenibles.

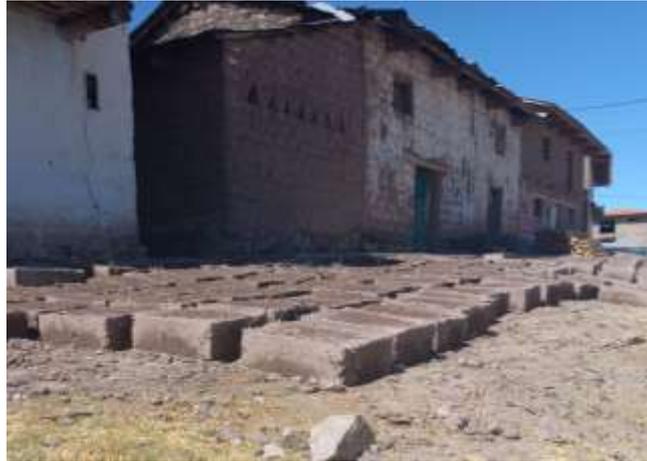
Figura 4: Secado de unidades de adobe

Adobe: Unidad de tierra que no pasa por proceso de cocción, esta puede mezclarse con fibra vegetal (paja) o arena gruesa para incrementar su resistencia y durabilidad. (Norma E.080, 2017) .

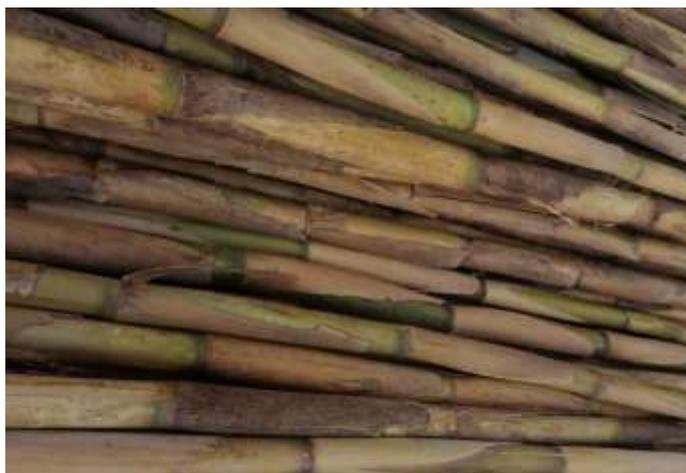
Figura 5: Caña carrizo

Caña de Carrizo: Nombre científico: *Phragmites communis*; también llamada caña hueca, pertenece a la familia de las gramíneas o pomáceas, generalmente crece en la ribera de los ríos ubicados en zonas de climas templados y tropicales, donde existen gran porcentaje de humedad en el ambiente. (Gerritsen, Ortiz, & Gonzáles, 2009). Es un material hueco en su interior y flexible en su capa externa, con nudos cada 20 o 30cm, desde donde crecen hojas que con el tiempo se secan.

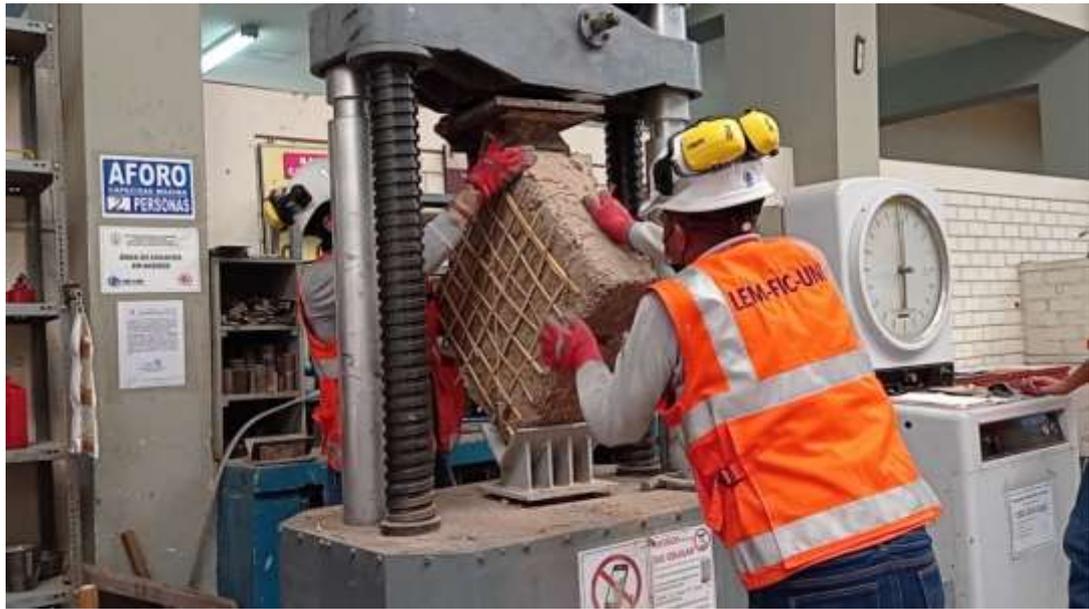
Figura 6: Ensayo de compresión diagonal

Ensayo de compresión diagonal: Ensayo realizado a un murete con medidas aproximadas de 0.60mx0.60m, mediante la aplicación de una carga externa que compacta en sentido diagonal, originando de esa manera una falla por tracción diagonal que hace que el murete se fisure en sentido paralelo a la aplicación de la carga. (NTP 399.621, 2004).

Si la falla ocurre justo en la unión entre el mortero y las unidades de albañilería, quiere decir que este es deficiente; sin embargo, si la falla es casi de forma recta, quiere decir que es correcto, puesto que el mortero y la unidad de albañilería han logrado una buena conexión y se han convertido en una sola unidad.

En el ensayo de compresión diagonal se realiza con la finalidad de determinar la resistencia corte puro ($v'm$), y con el registro de las deformaciones diagonales se determina el módulo de corte de la albañilería (G_m). (San Bartolome, Quiun, & Silva Berrios, Diseño y construcción de estructuras sismorresistentes de albañilera, 2020)

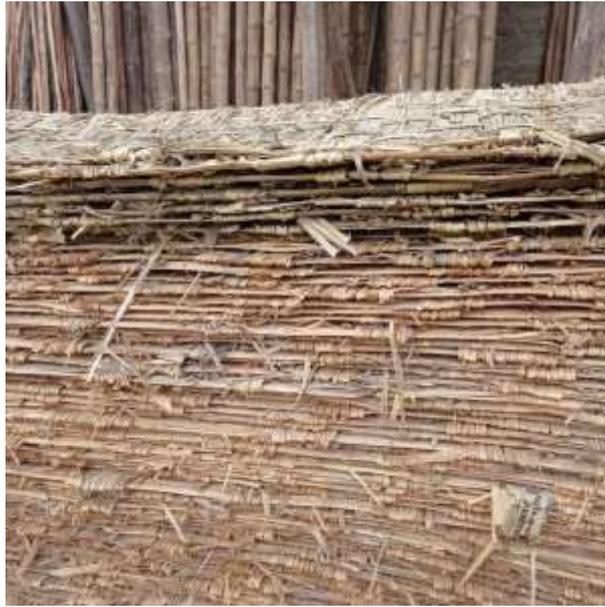
Figura 7: Malla ecológica convencional

Mallas ecológicas: Es un tejido artesanal conformado por caña carrizo chancada, entrelazada entre sí y doblado en los bordes para evitar que este se desarme. En esta investigación se propone una variación de esta malla, con una separación de 5cm y 7cm, entre listón y listón de caña chancada.

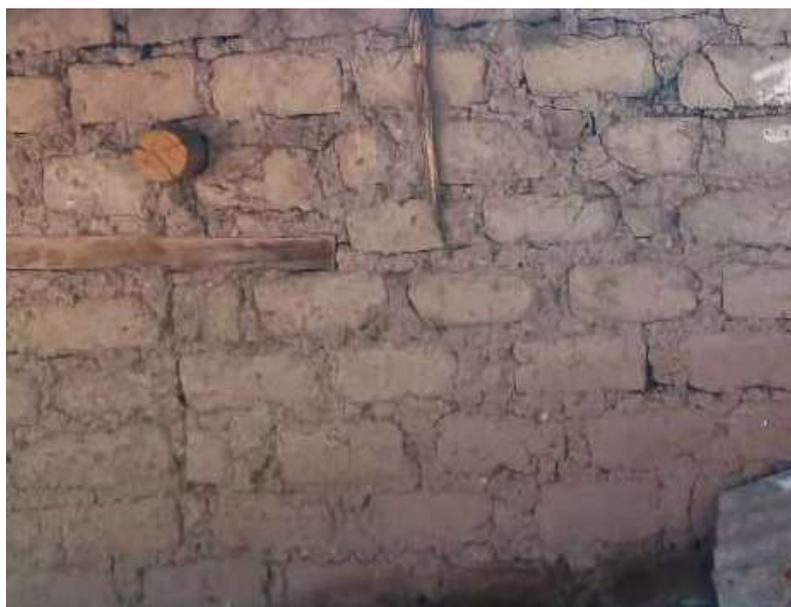
Figura 9: Mortero

Mortero: Material usado para la unión de los adobes, utiliza tierra mojada con paja y/o arena, o tierra mojada con otros elementos como asfalto, cal, yeso, cemento, etc. (Norma E.080, 2017)

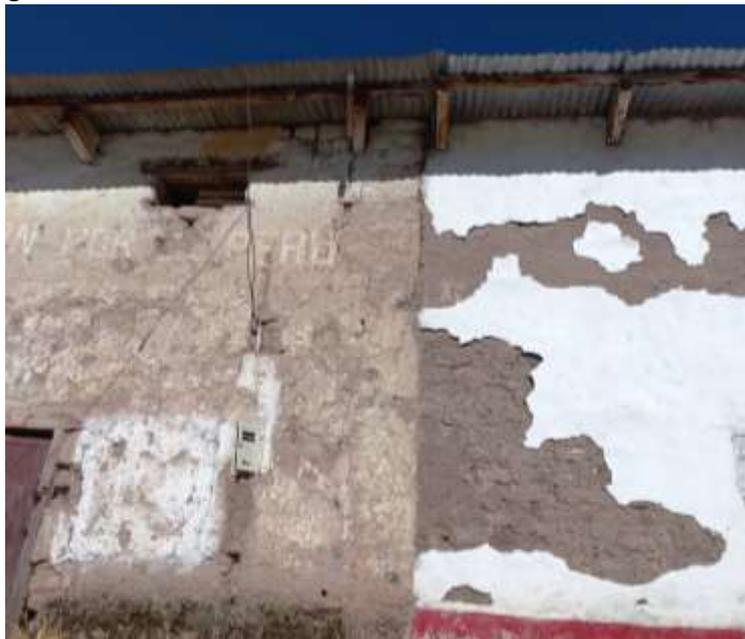
Figura 10: Vulnerabilidad sísmica en viviendas de adobe

Las construcciones de adobe cuentan con una desventaja mayor ante un evento sísmico, pues estas viviendas presentan típicas fallas durante un sismo generando agrietamientos, descomposición de muros, separación de muros en las esquinas (por falta de columnas) y separación de la unión techo-muro (por falta de vigas), lo que casi siempre desenlaza en el colapso. (Arce y Rodríguez, 2016)

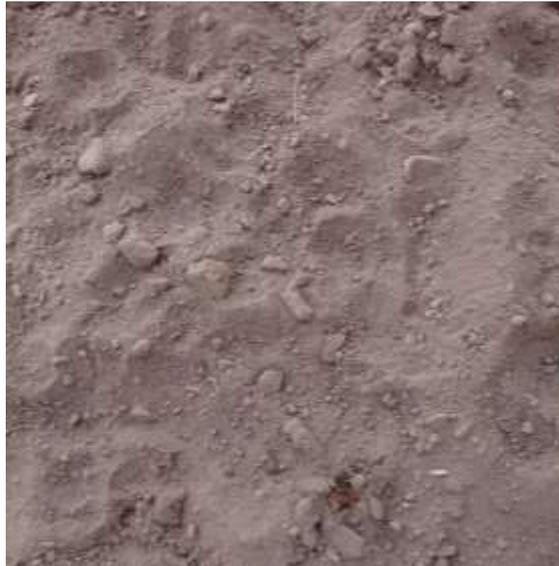
Figura 11: Tierra para elaboración de adobe y mortero

1. Inicialmente, para recrear los muros de adobe de las viviendas de San Pedro de Huacarpana, obtuvimos los adobes y la tierra de la zona para realizar el mortero.

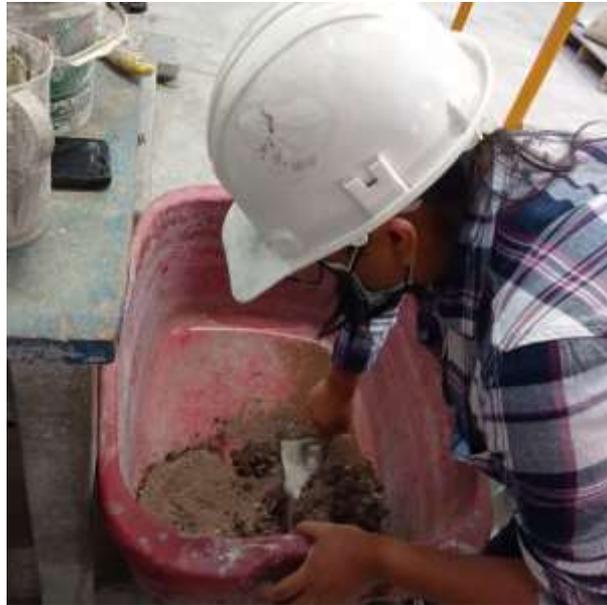
Figura 13: Diseño del mortero

4. Posteriormente, realizamos el diseño del mortero, el cual tuvo una relación de 1:4 entre tierra y agua (Figura 13). Con el mortero diseñado se realizaron los muretes con un espesor de 2cm en la junta. (Figura 14)

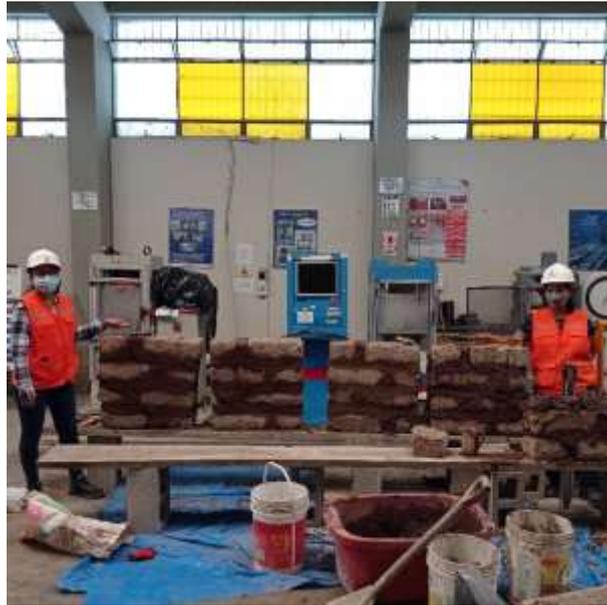
Figura 15: Muretes recién elaborados

5. Una vez terminados los muretes, se dejaron reposar por un tiempo de 14 días para realizar el reforzamiento.
6. Para el reforzamiento, se obtuvo la caña carrizo la cual fue asoleada y chancada previamente; ya en el laboratorio, las cañas se humedecieron horas antes para ganar flexibilidad y obtener trabajabilidad. (Figura 16)

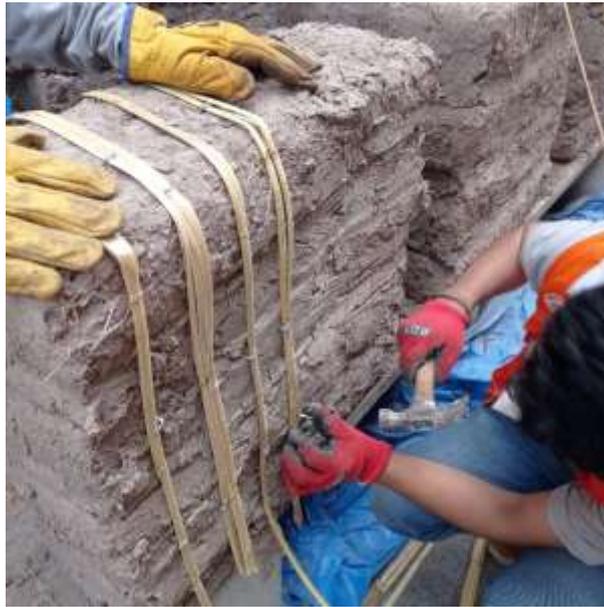
Figura 17: Colocación de cañas en sentido vertical

7. Se continuo con la selección de las cañas que tenían un ancho promedio entre $\frac{3}{4}$ " y $\frac{5}{8}$ ". Luego, se colocaron las cañas en 6 muretes con un espaciamiento de 7cm y en otros 6 muretes a cada 5cm. La sujeción de las mismas se logró con clavos tipo alcayata ubicados generalmente al borde del murete. Las cañas fueron colocadas tanto en sentido vertical como horizontal formando entre si el enmallado ecológico.

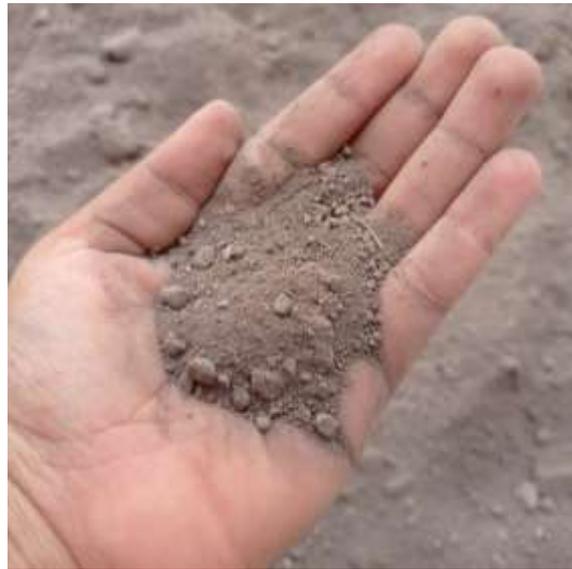
Figura 19: Selección de tierra para prueba de la bolita

En primera instancia, realizamos la prueba “presencia de arcilla” o también comúnmente llamada prueba de la bolita; empezamos seleccionando la tierra de la zona (Figura 19), para humedecerla ligeramente con agua (Figura 20) hasta formar una bolita con las palmas de las manos (Figura 21), repetimos el procedimiento cuatro veces y dejamos secar las bolitas durante 48hrs.

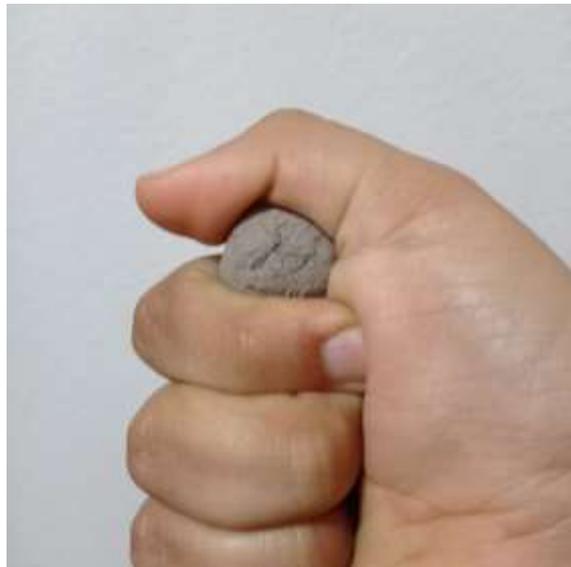
Figura 22: Prueba presencia de arcilla o de la bolita

Luego del tiempo de espera, una por una las bolitas fueron presionadas entre el dedo pulgar e índice (Figura 22) para verificar que la tierra de la zona, con la que los pobladores realizan los adobes para la construcción de sus viviendas, es apta puesto que contiene arcilla.

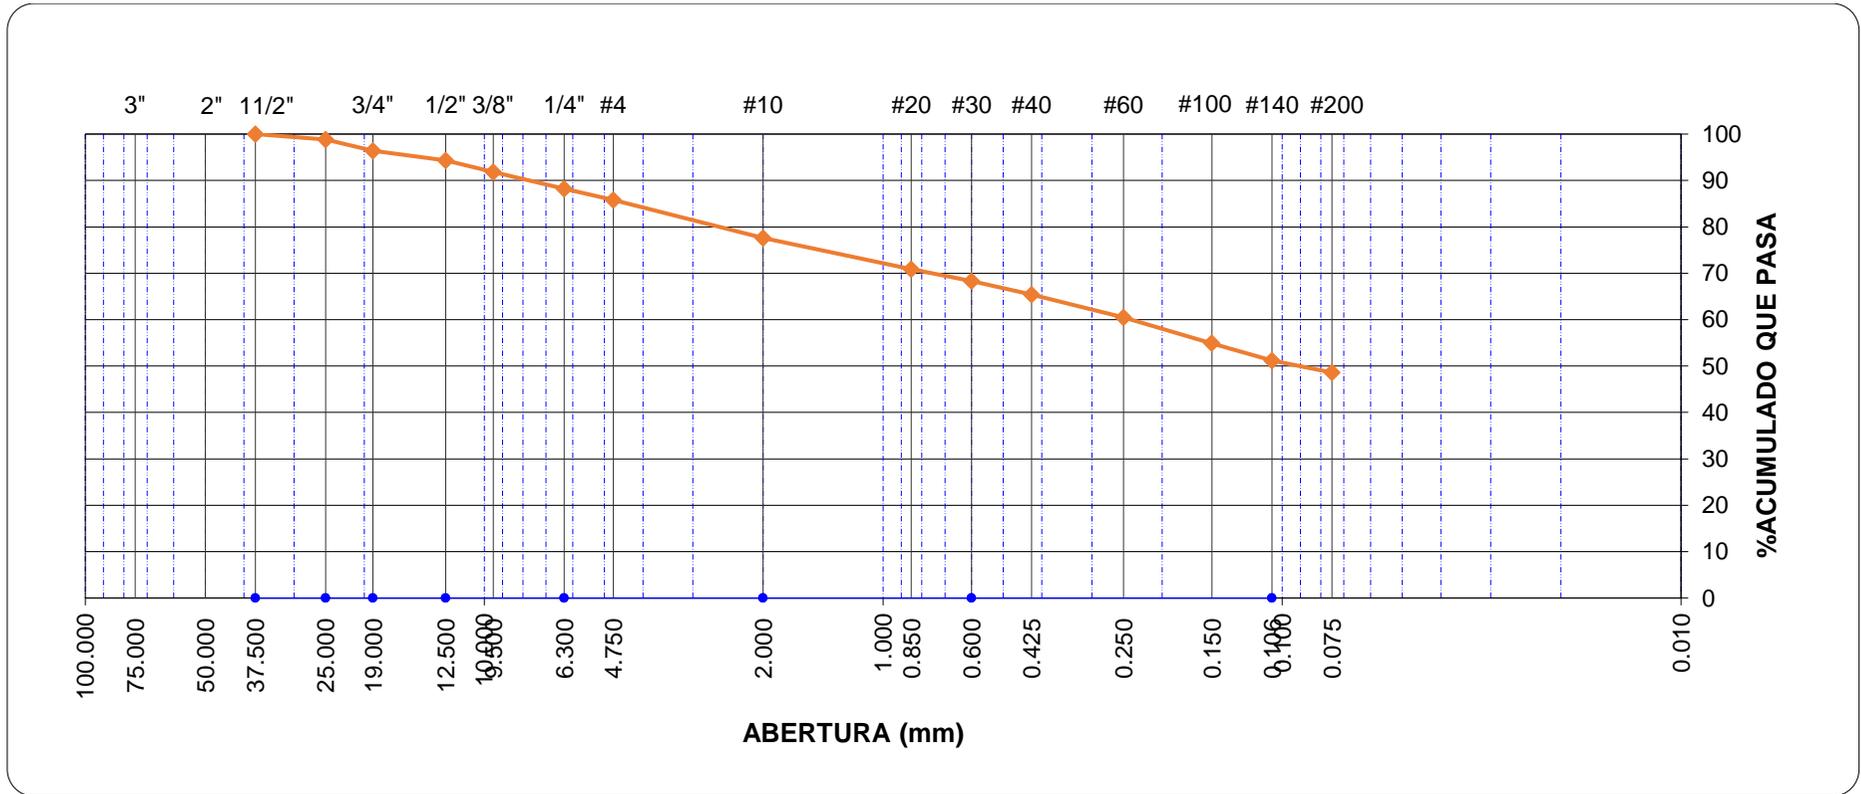
Gráfico 1: Curva granulométrica

El **Gráfico 1** presenta la curva granulométrica obtenida del análisis granulométrico por tamizado, representando así la distribución de los tamaños de las partículas.

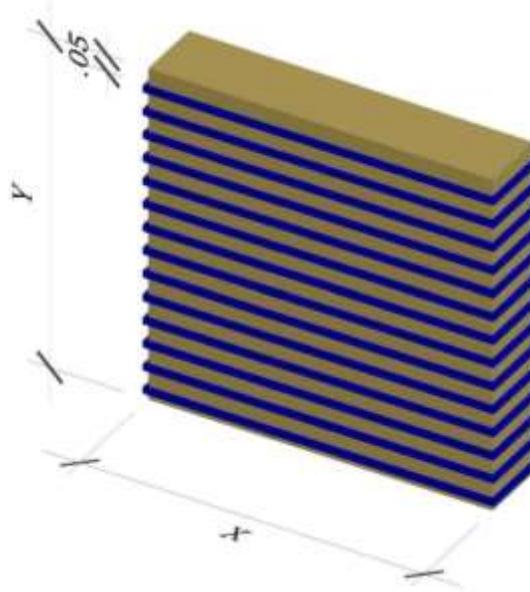
Figura 24: Reforzamiento en sentido horizontal

- 5) Continuar con el reforzamiento en forma horizontal, realizando un trenzado con el enmallado vertical y considerando las mismas condiciones del anterior punto. Fijar las cañas generalmente en el borde del muro o donde se considere necesario.

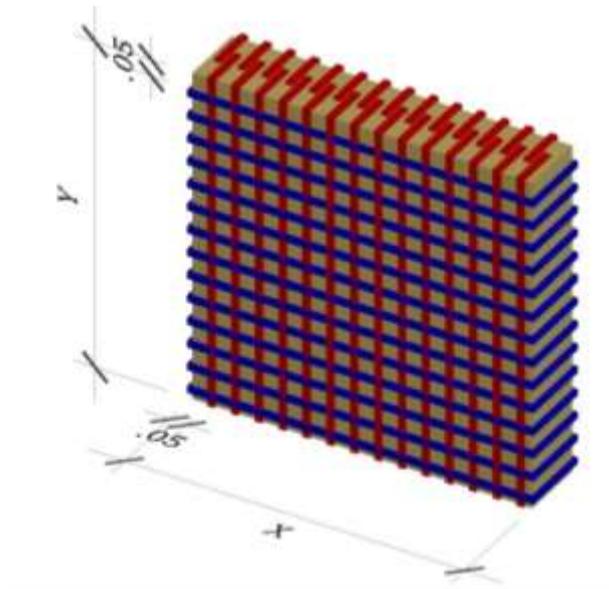
Figura 25: Reforzamiento en sentido vertical y horizontal, cara exterior e interior

- 6) Hacer el enmallado en todos los muros de la vivienda, en la cara interior y exterior en caso se tenga acceso a ella.

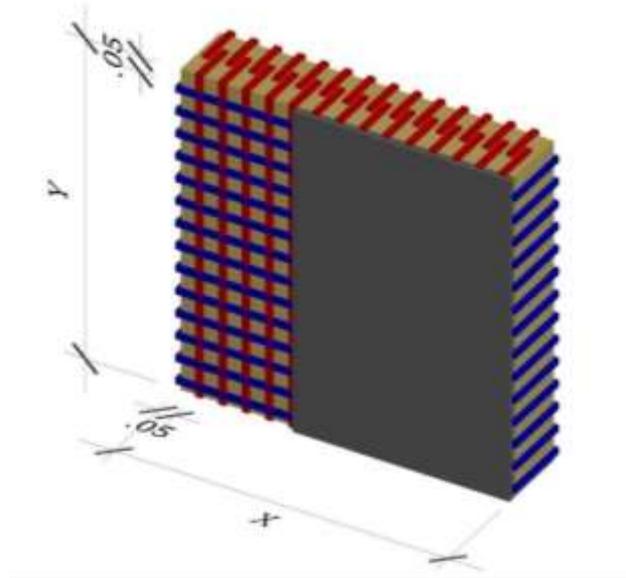
Figura 26: Tarrajeo en muro reforzado

- 7) Finalmente, realizar un tarrajeo con espesor de 2.50cm para tener un mejor acabado en los muros y para asegurar el fijado de la malla ecológica.

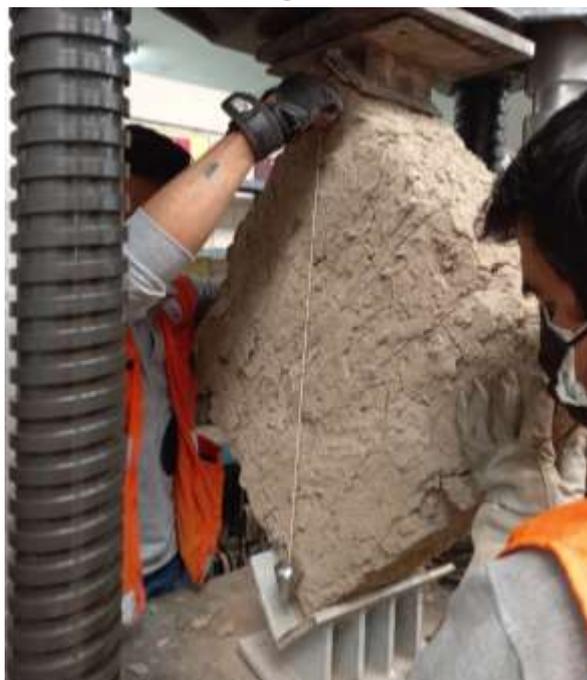
Figura 28: Nivelación del murete patrón durante el ensayo de compresión diagonal

La Norma Técnica ya mencionada, determina la resistencia a la compresión aplicando una carga en sentido diagonal, teniendo como consecuencia una falla por tracción en sentido paralelo a la carga. (NTP 399.621, 2004)

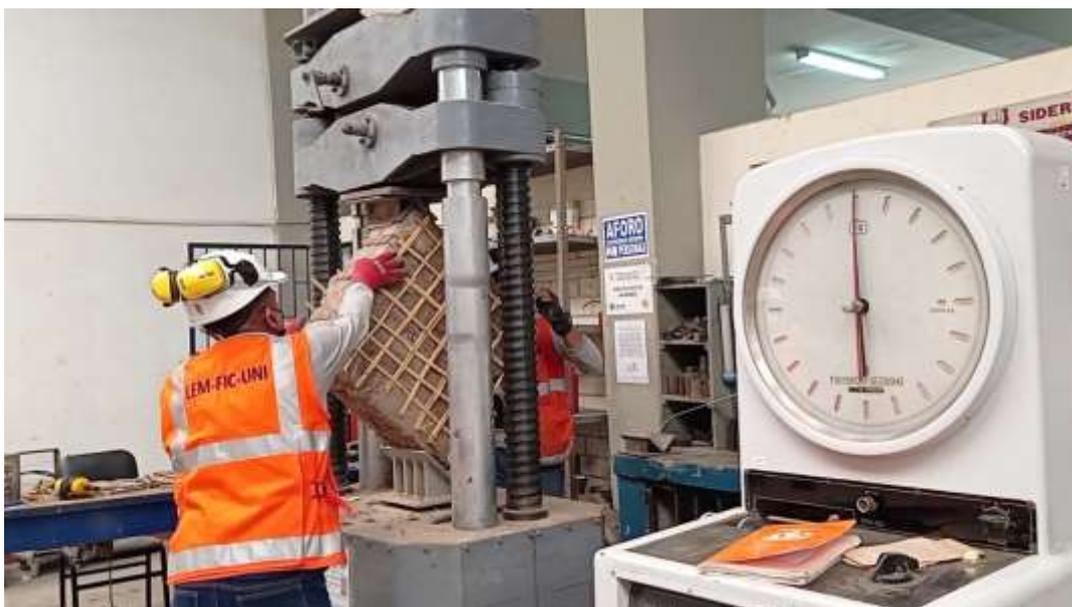
Figura 279: Ensayo de compresión diagonal en murete reforzado a cada 7cm

Tabla 15: Ensayo de resistencia al Corte en muretes reforzados con malla ecológica a cada 7cm

MUESTRAS	DIMENSIONES DEL MURETE			ÁREA BRUTA (cm ²)	CARGA MÁXIMA (Kg)	ESFUERZO DE CORTE (Kg/cm ²)
	LARGO (cm)	ANCHO (cm)	ESPESOR (cm)			
MR7C – 01	62.00	60.00	20.00	1220.0	720	0.42
MR7C – 02	64.00	65.00	20.00	1290.0	690	0.38
MR7C – 03	62.00	59.00	20.00	1210.0	710	0.41
					PROMEDIO =	0.40

La **Tabla 15** muestra la resistencia a la compresión diagonal (corte) de los muretes reforzados con malla ecológica de un espaciado de 7cm, del cual se obtuvo una resistencia al corte promedio de **0.40kg/cm²**.

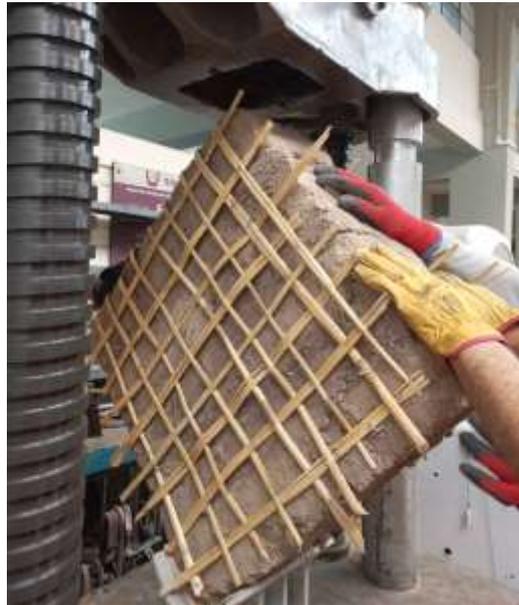
Figura 28: Ensayo de resistencia al Corte en muretes reforzados con malla ecológica a cada 5cm

Tabla 16: Ensayo de resistencia al Corte en muretes reforzados con malla ecológica a cada 5cm

MUESTRAS	DIMENSIONES DEL MURETE			ÁREA BRUTA (cm ²)	CARGA MÁXIMA (Kg)	ESFUERZO DE CORTE (Kg/cm ²)
	LARGO (cm)	ANCHO (cm)	ESPESOR (cm)			
MR5C – 01	62.00	60.00	20.00	1220.0	810	0.47
MR5C – 02	62.00	58.00	20.00	1200.0	750	0.44
MR5C – 03	62.00	58.00	20.00	1200.0	780	0.46
					PROMEDIO =	0.46

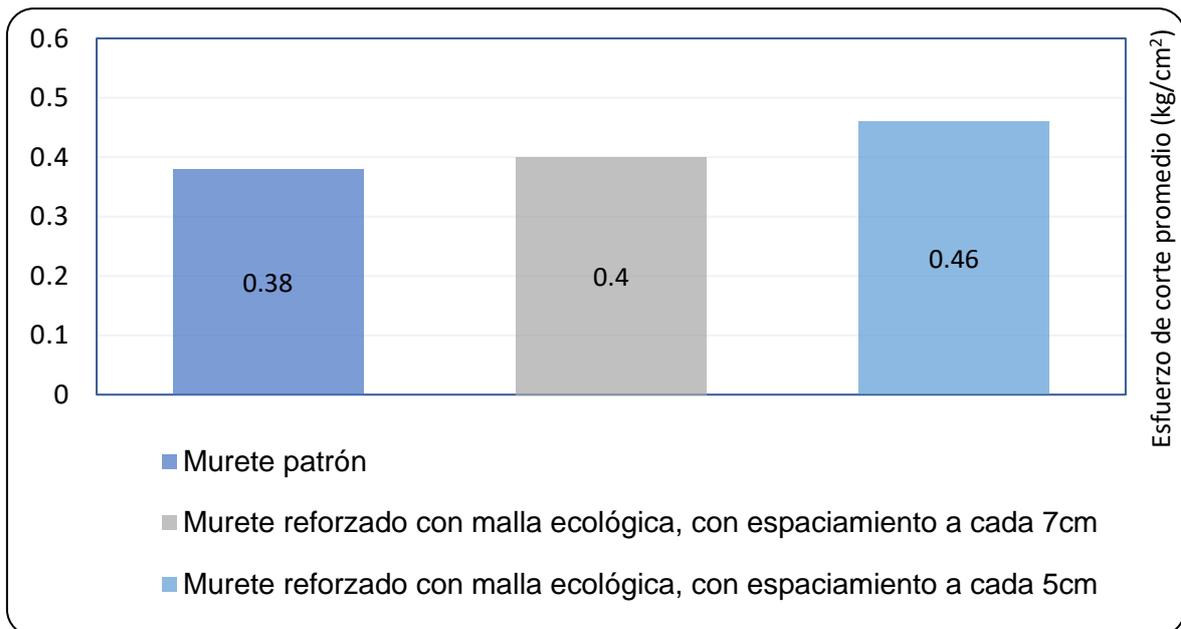
Gráfico 2: Resumen general del ensayo de resistencia al corte

En el **Gráfico 2** se visualizan los resultados del ensayo de resistencia al corte, de los cuales los muretes reforzados con espaciamiento de **7cm y 5cm** tienen un comportamiento favorable con una resistencia al corte superior en comparación al murete patrón, con diferencia de **0.02 kg/cm² y 0.08 kg/cm²** respectivamente.

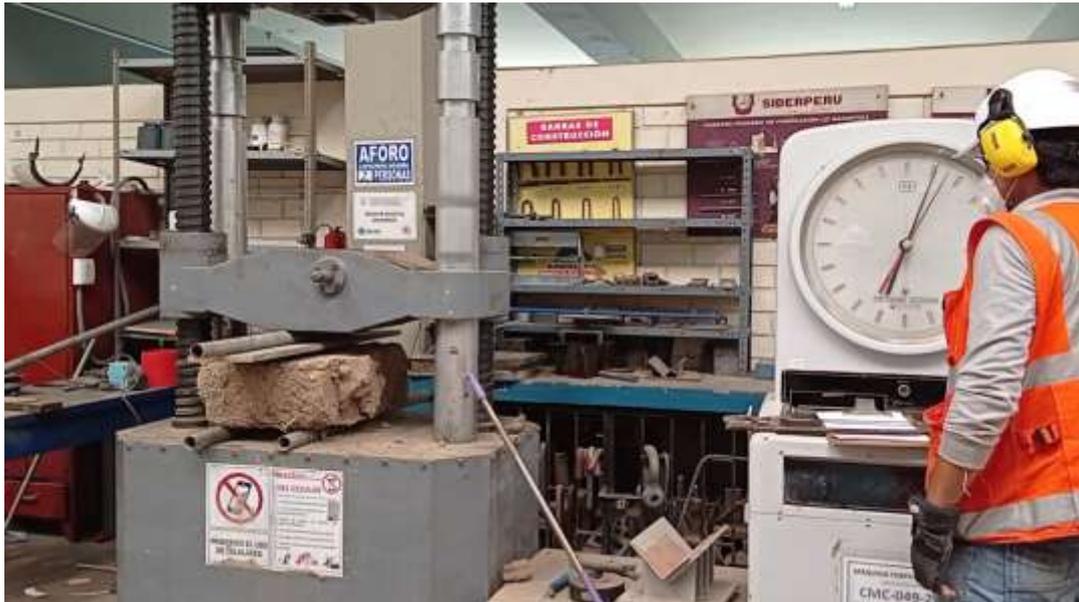
Figura 31: Ensayo de Flexión en murete patrón

Es la propiedad que mide el esfuerzo que experimenta un material, al ser expuesto a la carga aplicada en la cara longitudinal del muro, hasta que dicha unidad falle; donde se obtiene el máximo valor de la carga que pudo soportar. (NTP.399.613, 2003)

Tabla 18: Ensayo de resistencia a la flexión en muretes patrón

MUESTRAS	DISTANCIA ENTRE APOYOS (cm)	DIMENSIONES (cm)			ÁREA (cm ²)	CARGA DE ROTURA (Kg)	RESISTENCIA A LA FLEXIÓN (Kg/cm ²)
		LARGO	ANCHO	ESPESOR			
MPC – 01	42.00	64.00	62.00	20.00	3968.0	460	1.17
MPC – 02	42.00	63.00	62.00	20.00	3906.0	430	1.09
MPC - 03	43.00	62.00	63.00	19.00	3906.0	480	1.36
						PROMEDIO =	1.21

MUESTRAS	DISTANCIA ENTRE APOYOS (cm)	DIMENSIONES (cm)			ÁREA (cm²)	CARGA DE ROTURA (Kg)	RESISTENCIA A LA FLEXIÓN (Kg/cm²)
		LARGO	ANCHO	ALTURA			
MPC - 01	42.0	64.0	62.0	20.0	3968.0	460	1.17
MPC - 02	42.0	63.0	62.0	20.0	3906.0	430	1.09
MPC - 03	43.0	62.0	63.0	19.0	3906.0	480	1.36
PROMEDIO =							1.21

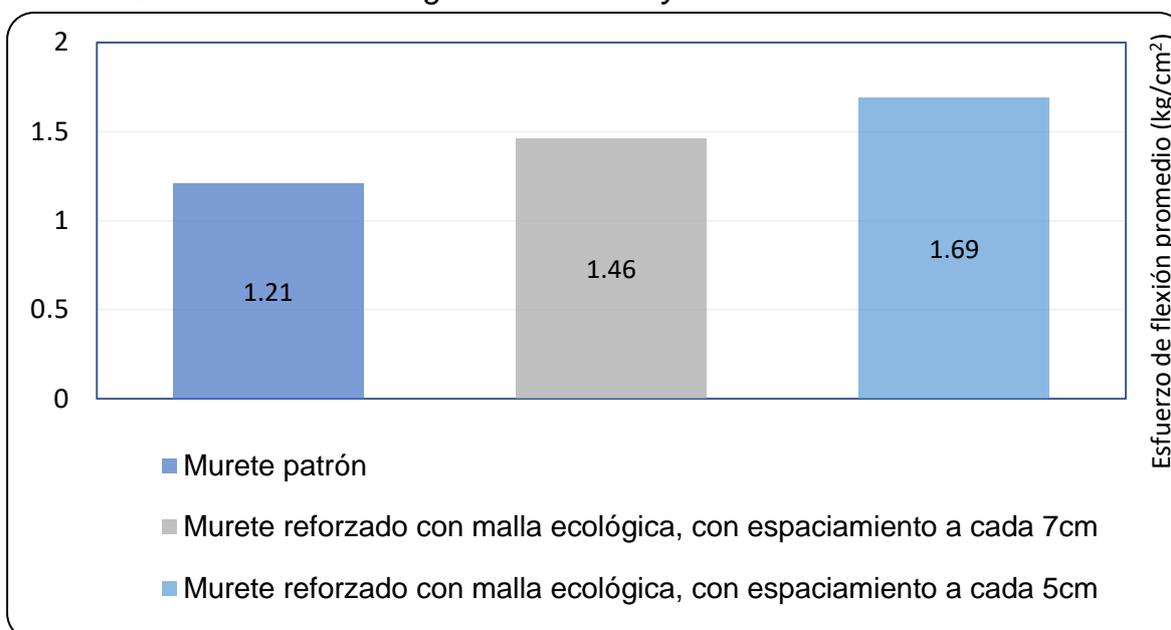
Gráfico 3: Resumen general del ensayo de resistencia a la flexión

En el **Gráfico 3** se visualizan los resultados del ensayo de resistencia a la flexión, de los cuales los muretes reforzados con espaciamento de **7cm y 5cm** tienen un comportamiento favorable con una resistencia a la flexión superior en comparación al murete patrón, con diferencia de **0.25 kg/cm² y 0.48 kg/cm²** respectivamente.
