Évaluation de la performance des ouvrages de gestion durable des eaux pluviales de la rue Sainte-Claire à Rivière-du-Loup

Mémoire

Maîtrise en génie des eaux - avec mémoire
Maître ès sciences (M. Sc.)

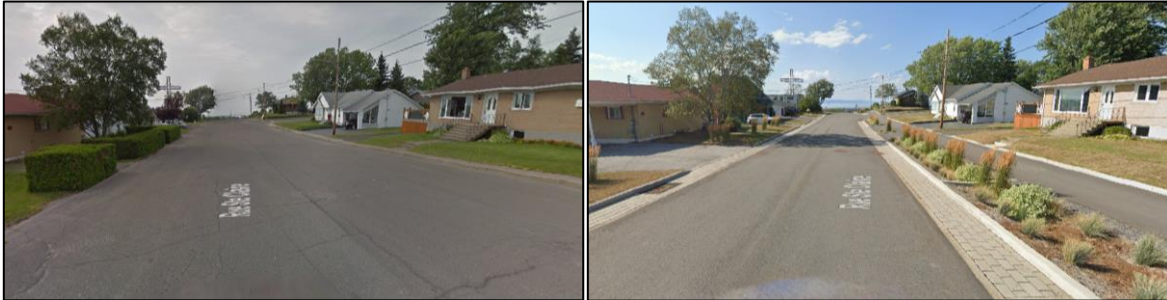
Figure 2: Vue de la rue Sainte-Claire avant et après 2019, tiré de Google Maps (2015) et de Google Maps (2021)

de distribution de l'eau potable et l'ajout d'un système de collecte et de traitement des eaux pluviales composé : (1) de cellules de biorétention, (2) de bandes de pavé perméable et (3) de chambres souterraines de rétention. Sous ces structures, le sol naturel est composé principalement de schiste concassé dont les taux d'infiltration sont variés. La Figure 2 présente une vue du site avant et après les travaux sur laquelle la très grande surface de rue imperméable est notable (image de gauche, avant les travaux).

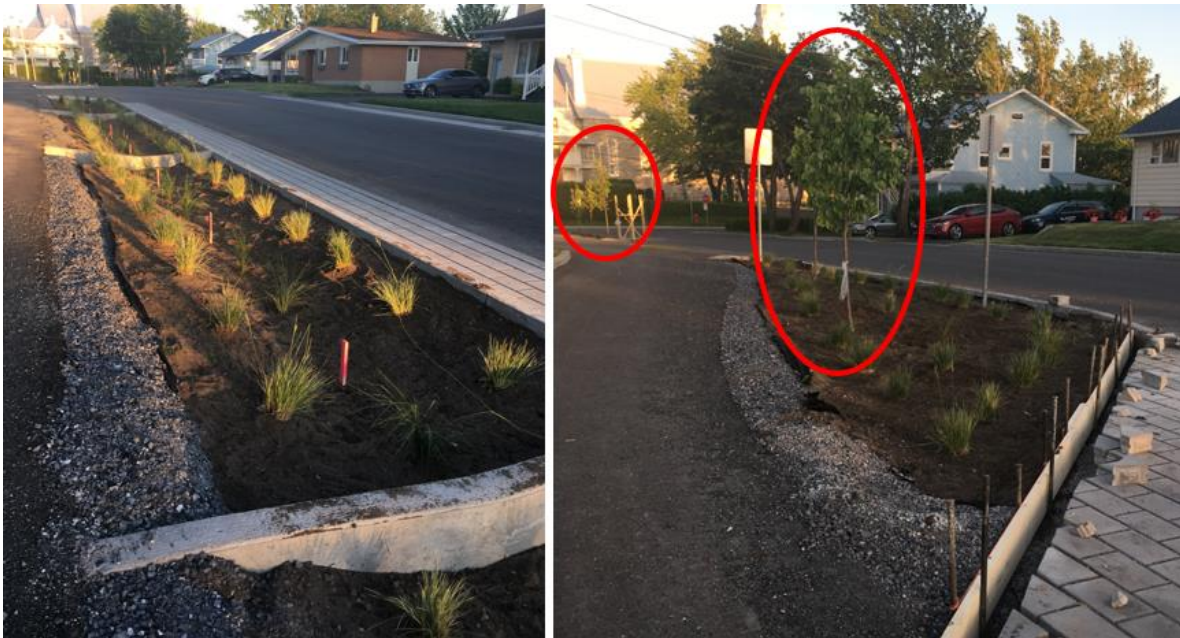
Figure 5: État des végétaux après la plantation e 16 juin 2020

Les espèces de végétaux suivantes sont installées dans les biorétentions : (1) le lilas japonais, *Syringa reticulata*; (2) le cornouiller Ivory Halo, *Cornus alba*; (3) l'agrostide à feuilles étroites, *Calamagrostis acutiflora* 'Karl Foerster' et (4) l'avoine vivace Saphirsprudel, *Helictotrichon sempervirens* 'Saphirsprudel'. La Figure 5 présente le calibre des plants directement après la plantation, le 16 juin 2020. Les lilas japonais sont mis en évidence par des cercles dans l'image de droite pour faciliter la visualisation.

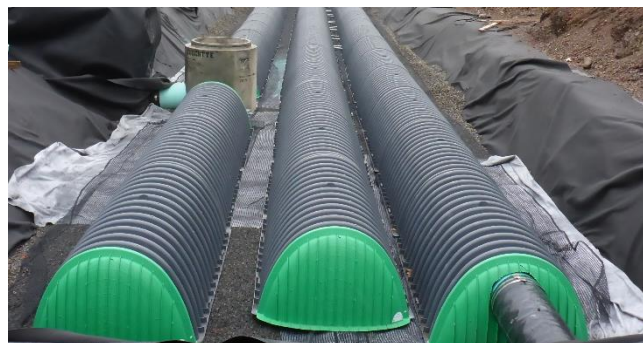
Figure 6: Vue des chambres de rétention pendant les travaux

Les trois séries de chambres de rétention se trouvent sous la rue, le pavé perméable et la biorétention pour tout le tronçon entre les rues Dumas et du Parc. La Figure 6 permet de visualiser une partie des chambres de rétention pendant les travaux. L'entrée située au bas à droite de la figure est raccordée au regard RP-8 (localisé à la Figure 21).

À titre de référence, le regard visible dans la partie gauche de la figure est situé vis-à-vis la bande de pavé perméable du côté impair de la rue.

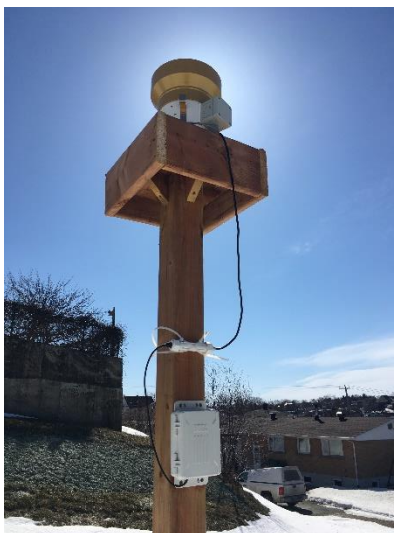
Figure 7: Pluviomètre et son enregistreur de données

Un pluviomètre chauffant à auget basculant d'un diamètre de 200 mm (*TR-525-W2 Rainfall Sensor Texas Electronics*) a été installé à moins de 20 m du centre de la rue Sainte-Claire. Il n'y avait aucun obstacle dans le rayon d'influence du pluviomètre. Il y avait basculement de l'auget et enregistrement chaque 0,2 mm de hauteur de précipitation. Le pluviomètre et son module d'enregistrement de données sont illustrés à la Figure 7. Pour les périodes où les données n'étaient pas disponibles pour ce pluviomètre, les données de la station météorologique la plus proche ont été utilisées (Environnement et ressources naturelles Canada (ERNC), 2021). Il s'agit de la station située à l'aéroport de Rivière-du-Loup, à 9,4 km du site à l'étude.

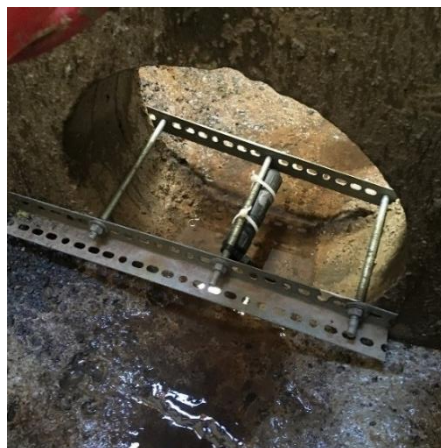
Figure 10: Positionnement du capteur de pression dans RE-1

Le regard de sortie du bassin, RÉ-1, est muni d'un mur orifice. Le capteur est disposé dans cet orifice, mais pas complètement à sa base, tel qu'illustré à la Figure 10. Les très faibles variations de hauteur d'eau n'y étaient pas captées.

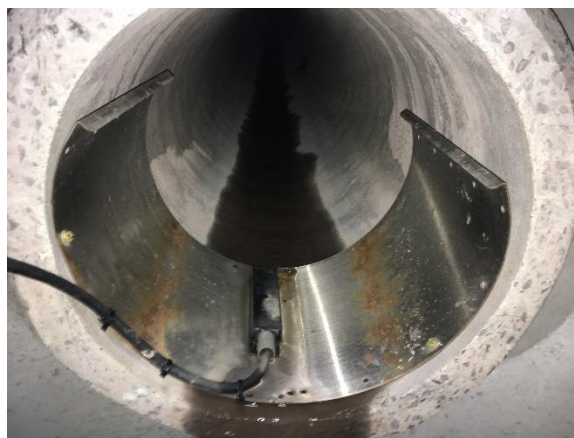
Figure 11: Position de la sonde du débitmètre dans RP-1

La sonde du débitmètre a été fixée au radier de la conduite d'entrée du regard RP-1 à l'aide d'un arceau métallique (Figure 11). Le module de stockage des données et la batterie ont été positionnés sur l'échelon supérieur du regard.

La sonde a été nettoyée périodiquement pour enlever les dépôts qui auraient pu s'y accumuler. Idéalement, la sonde aurait été fixée plus profondément dans la conduite afin de mesurer un écoulement plus stable sans l'effet de la sortie dans le regard. Cela n'a pas été possible pour des raisons opérationnelles.

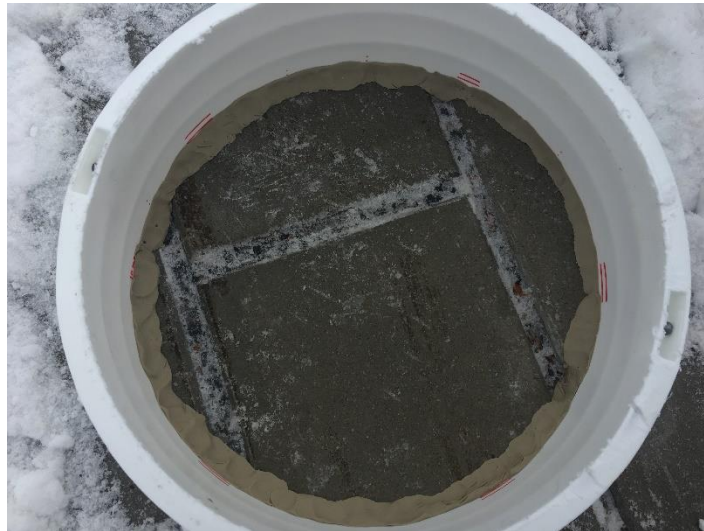
Figure 12: Montage utilisé pour les tests d'infiltration

Les essais d'infiltration réalisés à la surface du pavé perméable et les taux d'infiltration calculés suivent les exigences de la méthode standard C1781/C1781M – 18 (American Society for Testing and Materials (ASTM), 2018). La Figure 12 illustre l'arceau de 300 mm fixé au pavé par du mastic à plomberie. Un premier mouillage a été effectué en versant 3,60 kg d'eau dans l'arceau, en maintenant la hauteur d'eau entre 10 et 15 mm. Ensuite, selon les résultats du premier mouillage, 3,60 ou 18,00 kg d'eau ont été versés de la même manière dans l'arceau en chronométrant le temps requis pour l'infiltration totale. Le taux d'infiltration a ensuite été calculé à partir du diamètre de l'arceau, du volume d'eau infiltré et du temps requis. La fixation de l'arceau au pavé n'était pas toujours étanche. En effet, un volume d'eau considérable s'échappait latéralement par les interstices, surestimant le taux d'infiltration. Cette erreur est négligeable pour les taux d'infiltration plus élevés, mais devient significative quand le taux d'infiltration est sous 500 mm/h environ.

Des tests ont été réalisés à trois emplacements précis. Un maximum d'un essai a été réalisé à chaque emplacement pour une journée donnée, conformément avec la méthode (ASTM, 2018). Les essais ont été réalisés aux mêmes endroits d'une période à l'autre. L'eau utilisée lors des tests d'infiltration provenait du réseau de distribution d'eau potable.

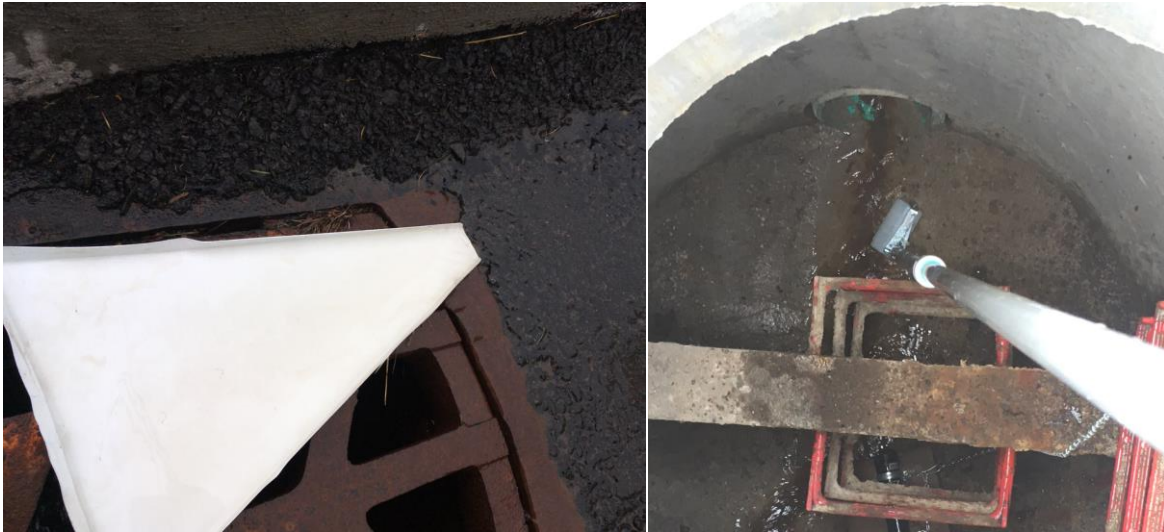
Figure 14: Équipements d'échantillonnage de l'eau de ruissellement et de la sortie du bassin

Les eaux de ruissellement ont été récoltées par une plaque de métal aux rebords pliés servant d'entonnoir (image de gauche sur la Figure 14). Afin d'atteindre les eaux sortant des drains du pavé perméable et du bassin, une perche avec une bouteille à son extrémité a été utilisée pour atteindre le fond des regards ou des puisards (image de droite sur la Figure 14).

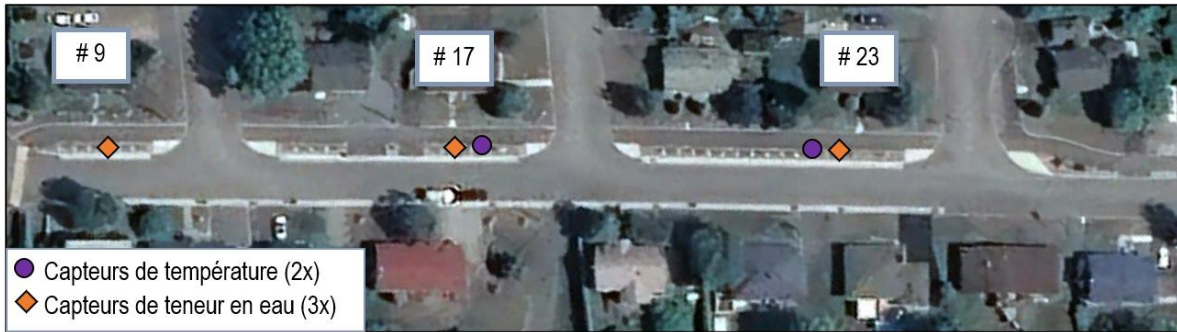
Figure 18: Localisation des équipements dans les biorétentions (adapté de Google Maps, 2021)

Ces capteurs ont été calibrés et vérifiés avec le substrat du site selon la procédure décrite à l'Annexe C. La position de chaque capteur est présentée à la Figure 18, où les chiffres représentent les numéros civiques à proximité sur la rue Sainte-Claire.

Les capteurs ont été placés, pour chaque lieu, à des profondeurs de 10 cm (sous la couche de paillis), de 35 cm (dans le terreau) et de 60 cm (près de la limite entre le terreau et le sol naturel ou les chambres de rétention). Les élévations du sol pour chaque lieu sont de : 115,6 m (#23), 113,5 m (#17) et 113,2 m (#9). Un intervalle de 30 minutes a été fixé entre chaque prise de mesure.

Des capteurs de température ont également été placés dans les biorétentions aux emplacements indiqués à la Figure 18. À chaque endroit, deux capteurs ont été placés à deux profondeurs : l'un à la base d'un cornouiller à la surface du paillis et l'autre à 50 cm dans le sol. Avant la période de feuillaison du cornouiller, le capteur en surface était exposé au rayonnement solaire. Les capteurs ont été placés dans le sol non remanié par une incision horizontale.

Contrairement à ce qu'on pourrait penser, les plantes situées dans les biorétentions doivent avant tout avoir une grande résistance à la sécheresse. En effet, le substrat est conçu pour avoir une conductivité hydraulique très élevée donc le sol ne conserve pas nécessairement son humidité. L'annexe G présente les résultats de teneur en eau du sol pour les trois lieux, identifiés à la Figure 18.

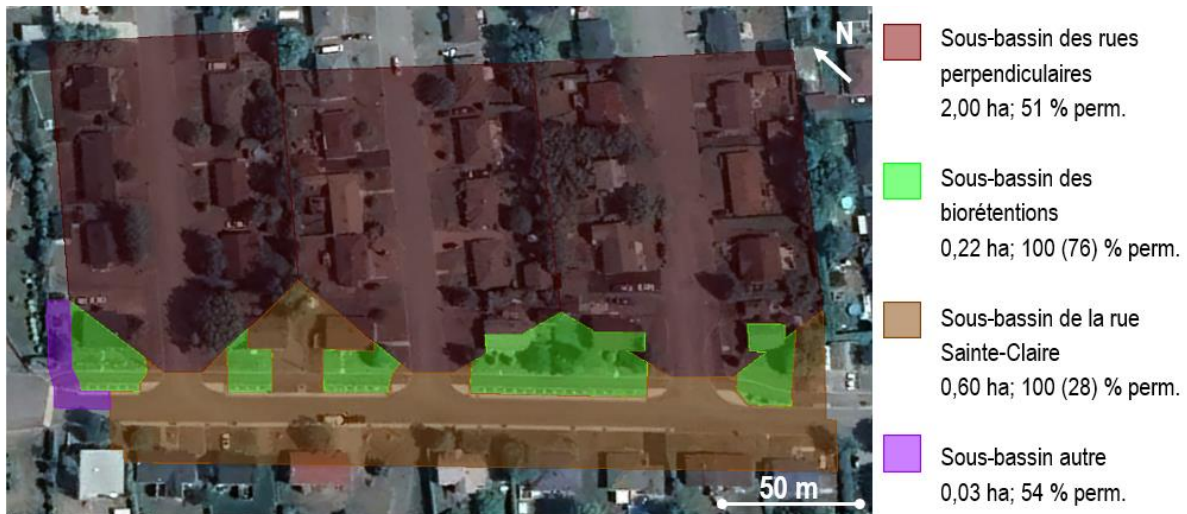
Figure 20: Bassin versant divisé en sous-bassins versants

Le bassin versant du site à l'étude est d'une superficie totale de 2,86 ha. Des sous-bassins ont été formés selon le parcours de l'eau sur le site, présentés à la Figure 20.

Le bassin versant du site à l'étude est constitué en majeure partie des rues Dumas, du Parc et Picard (en marron sur la Figure 20) pour lesquelles l'imperméabilité est modérée (rues, entrées pavées et certaines toitures). Les eaux de ruissellement de ces rues sont captées par des puisards aux intersections avec la rue Sainte-Claire, puis dirigées vers le bassin de rétention. Les eaux des zones identifiées en vert sur la Figure 20, soit une partie de la piste multifonctionnelle et les terrains du côté nord de la rue Sainte-Claire, sont dirigées vers les cellules de biorétention. Il s'agit de surfaces majoritairement perméables (76 %), dont les eaux sont toutes dirigées vers les biorétentions (100 % perméable). Les eaux de la rue Sainte-Claire, des terrains du côté sud et des extrémités de la piste multifonctionnelle sont dirigées vers le pavé perméable. Ces zones, identifiées en brun sur la Figure 20, sont très imperméables, à 72 %. En pratique, une partie des eaux de ce sous-bassin est captée directement par les puisards, donc l'ensemble n'est pas dirigé vers des surfaces perméables (pavé perméable). La Figure 21 présente schématiquement le cheminement de l'eau du site à l'étude.

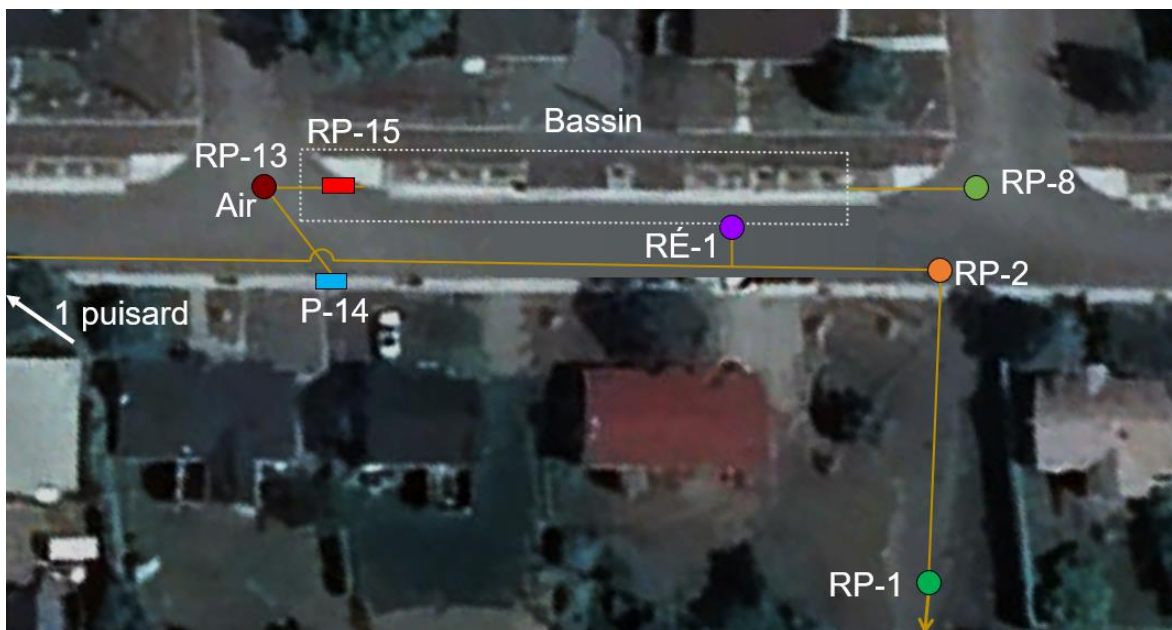
Figure 22: Localisation des capteurs de pression et du débitmètre selon le nom du regard où puisard dans lequel ils sont situés

La localisation des capteurs de pression et du débitmètre est présentée à la Figure 22 selon le nom du regard (RP-X ou RÉ-X) ou du puisard (P-X) correspondant. L'encadré pointillé représente le bassin de rétention souterrain. Il existe des conduites en amont de RP-13 et de RP-8 (desservant tout le reste du bassin versant) qui ne sont pas représentées sur la figure. Il est pertinent de noter que RP-15 reçoit exclusivement les eaux de RP-13 et en provenance des drains sous les surfaces de pavé perméable adjacentes.

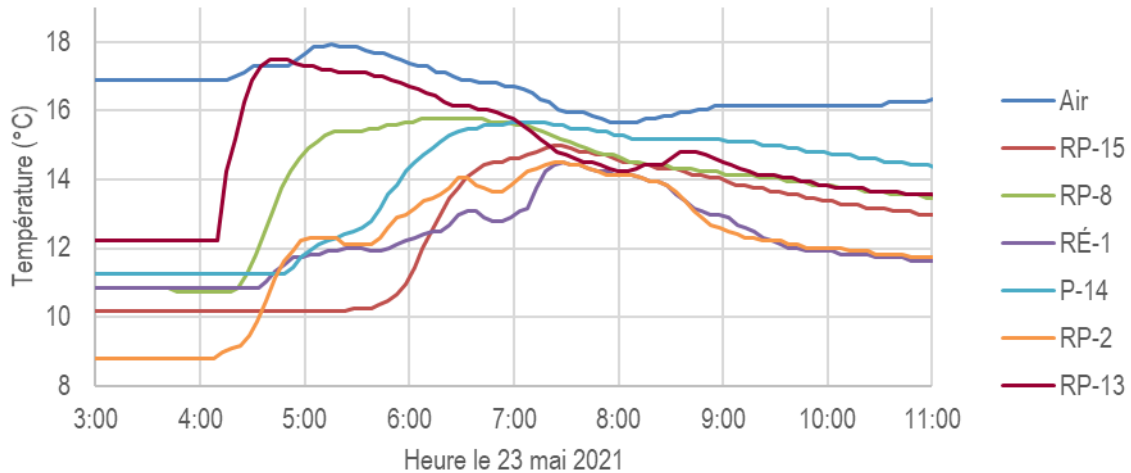
Figure 27: Températures le 23 mai 2021

La Figure 27 présente les températures de l'eau ou de l'air aux différents points de mesure de la pression.

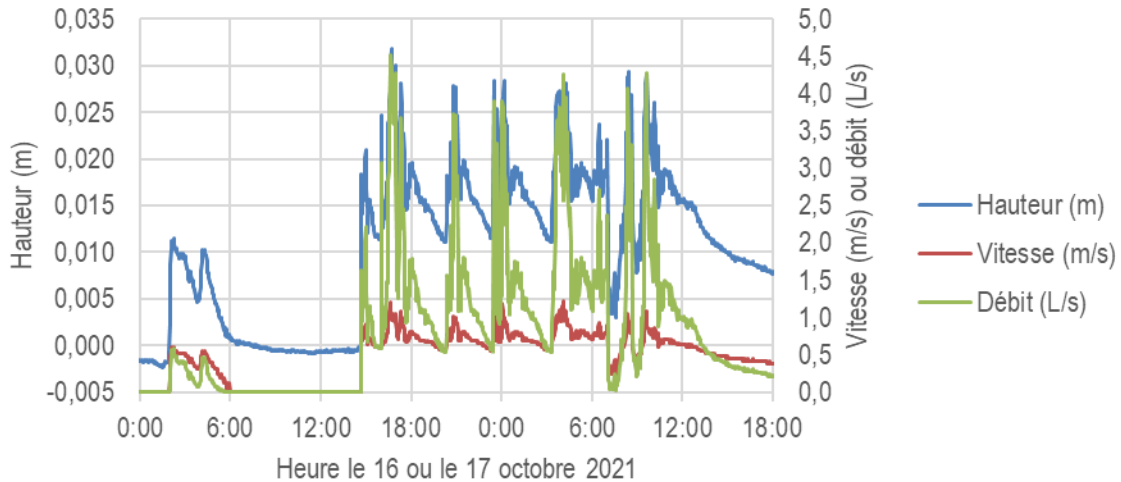
Figure 36: Hauteur, vitesse et débit à RP-1 les 16 et 17 octobre 2021

Les mesures du débitmètre à la sortie du site sont présentées à la Figure 36.

Il est pertinent de porter attention aux axes verticaux de la Figure 36 : celui de gauche est relatif à la hauteur présentée en bleu et celui de droite à la vitesse et au débit, respectivement en rouge et en vert. Les valeurs légèrement négatives de hauteur sont dues à l'incertitude des mesures de $\pm 0,003$ m (Teledyne ISCO, 2017). Le débit à l'entrée du bassin (résultats de simulation) et à sa sortie (débitmètre) sont comparés à la Figure 35.

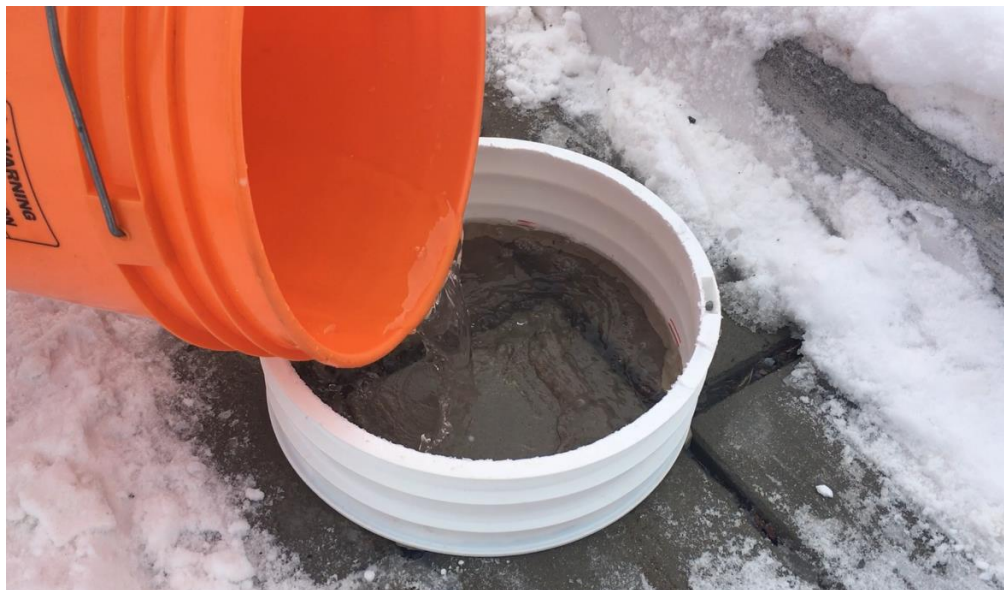
Figure 41: Test d'infiltration du 14 février 2021

Cette section présente l'évolution du taux d'infiltration à la surface du pavé perméable. Il est important de faire la distinction entre l'infiltration à la surface du pavé perméable, qui se fait par les interstices entre les blocs, et l'infiltration profonde vers la nappe phréatique qui se fait à la base des bassins de pierre nette sous-jacents au pavé perméable. Cette dernière n'est pas mesurée dans le cadre de ce projet. La Figure 41 illustre l'un des tests réalisés.

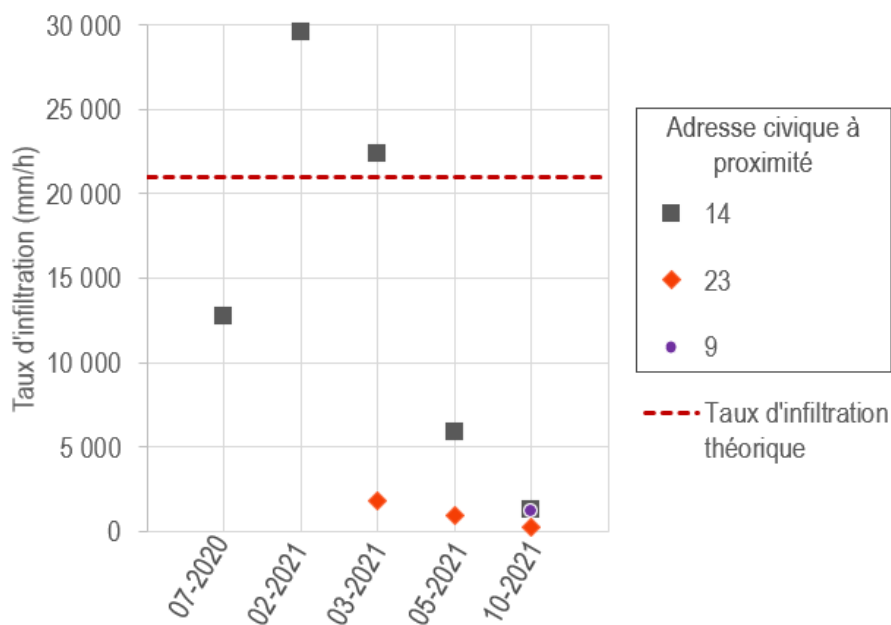
Figure 42: Taux d'infiltration du pavé perméable

Les résultats des tests d'infiltration sont présentés à la Figure 42. L'ASTM (2018) énonce que des variations moyennes de 19 % sont observées dans les résultats à un même emplacement. Les

conditions du terrain et les limites de la méthode amènent une incertitude sur les résultats. La difficulté à verser l'eau uniformément et les fuites à la base de l'arceau en sont des exemples.

Il n'y a pas de diminution marquée du taux d'infiltration lors des tests effectués en temps froid : le taux d'infiltration le plus élevé a été mesuré le 14 février 2021 alors que la température était de $-12\text{ }^{\circ}\text{C}$. Cela est cohérent avec les observations de Vaillancourt et al. (2019), qui ne constatent pas de diminution du taux d'infiltration en hiver pour les cinq surfaces de pavé étudiées.

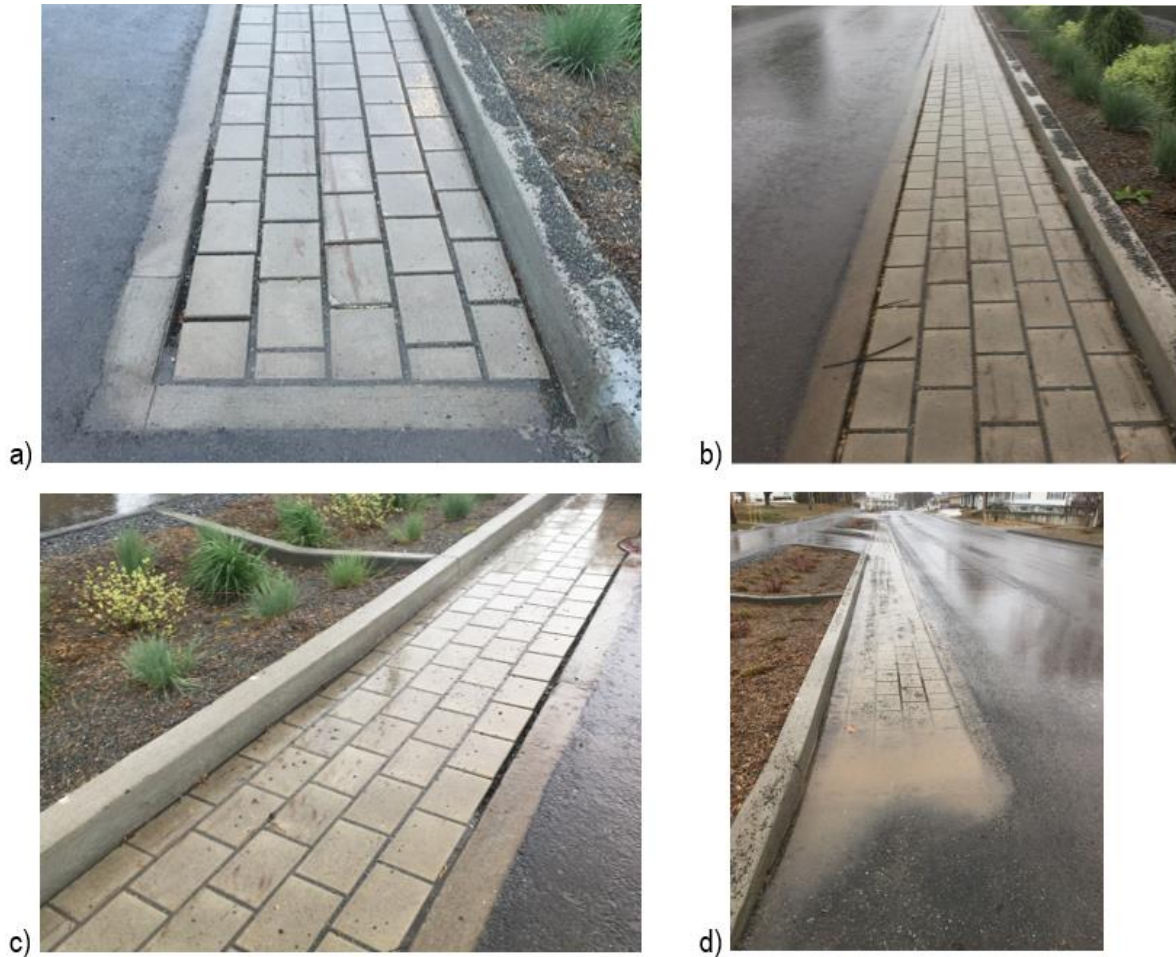
Figure 43: Observations qualitatives du pavé perméable

Il y a eu de très nombreuses observations qualitatives visant à noter le comportement du pavé lors des événements de pluie. La Figure 43 présente certains exemples d'observations réalisées. Les images a) et b) de la Figure 43 correspondent à des surfaces dont les interstices sont partiellement colmatés. L'infiltration est efficace dans les zones plus sombres, qui ne sont pas immergées d'eau. Lors des événements de pluie en 2020, les interstices n'étaient jamais immergés : leur capacité d'infiltration était supérieure au débit de ruissellement. Quoique peu visible sur la Figure 43 c), du ruissellement a été

noté à la surface du pavé près de la bordure pour l'ensemble des événements observés en 2021, révélant un faible taux d'infiltration. Enfin, des accumulations d'eau en surface ont été observées jusqu'à 12 heures après la pluie dans certaines zones, comme illustré à la Figure 43d).

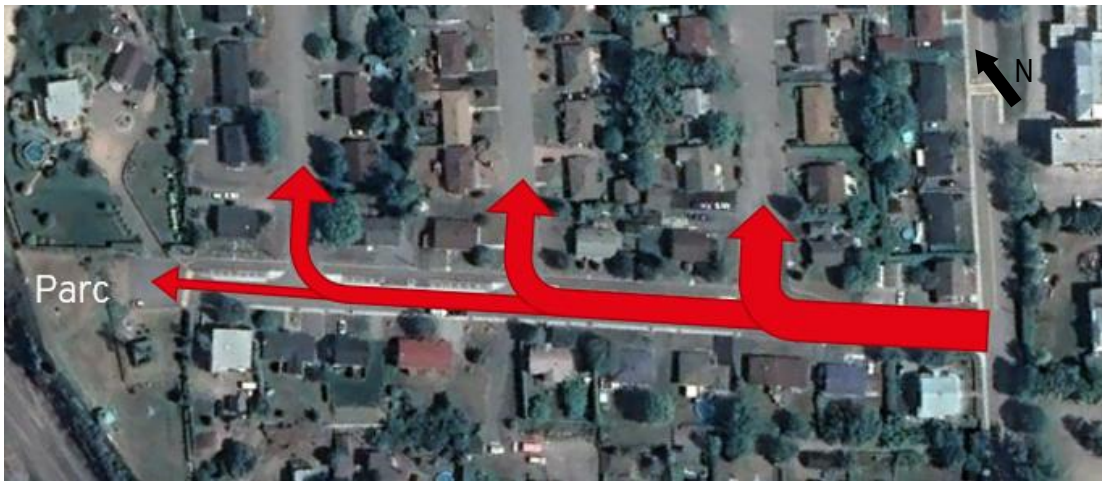
Figure 44: Présentation schématique approximative de la circulation (adapté de Google Maps, 2021)

particules emportées avec la neige dans les interstices du pavé perméable, accélérant le colmatage. Une autre tendance est observée au site : les bandes de pavé perméable plus au nord-ouest de la rue (numéros civiques inférieurs) seraient moins colmatées que celles plus près de la rue Bernier, à l'extrémité sud-est. En considérant l'hypothèse que la circulation automobile génère des apports en sédiments qui peuvent contribuer à colmater le pavé, cette variation pourrait s'expliquer par la différence de circulation entre les tronçons. La Figure 44 présente le niveau de circulation par la taille des flèches, estimé par des observations au site.

L'extrémité nord-ouest (à gauche sur l'image) est une route sans issue au bout de laquelle se trouve un parc. La rue située à droite sur l'image mène au centre-ville, alors que les rues Dumas, du Parc et Picard (les trois rues perpendiculaires à Sainte-Claire) desservent seulement des rues résidentielles qui ne sont pas utilisées pour le transit. La circulation est donc plus forte plus à droite.

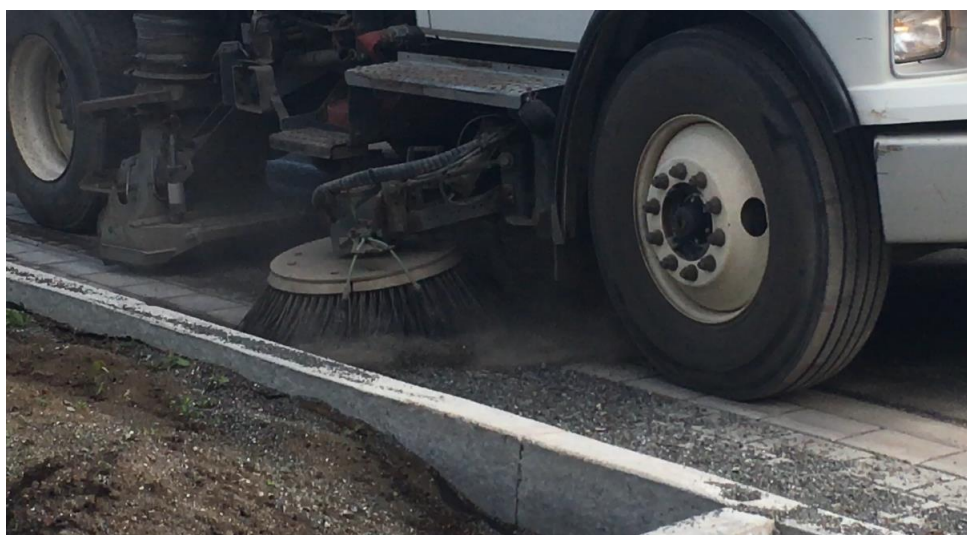
Figure 45: Entretien du printemps 2020: balayage et aspiration

- Printemps 2020 : balayage et aspiration en profondeur, puis ajout de pierre nette d'un diamètre contrôlé (Figure 45 et Figure 46);
- Printemps 2021 : balayage en surface, avec les brosses rotatives seulement et sans aspiration (Figure 47).

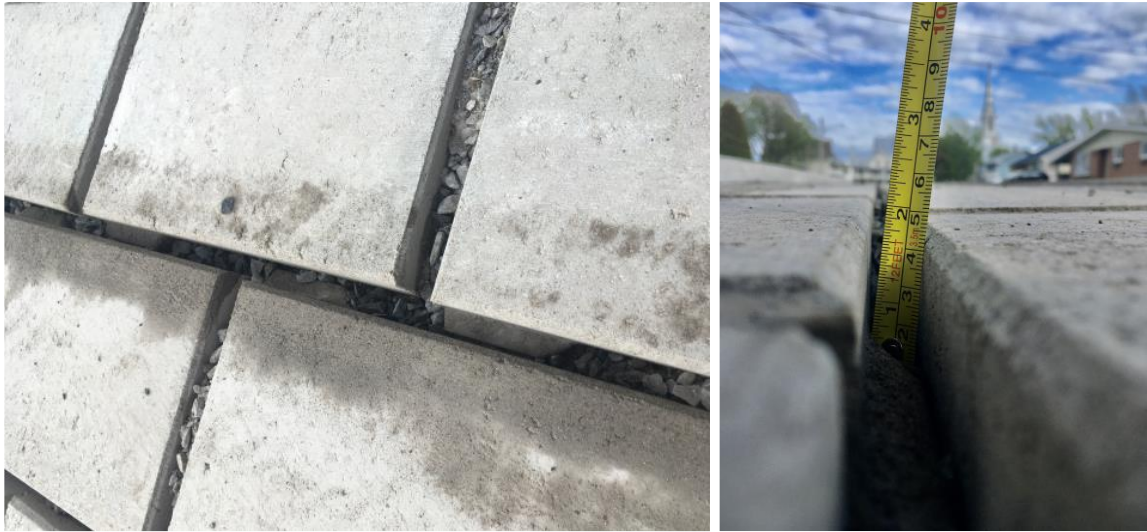
Figure 46: État du pavé après le balayage du printemps 2020

Il y a eu enlèvement en profondeur des particules accumulées dans les interstices au printemps 2020, au point où les tenons et mortaises des blocs étaient visibles.

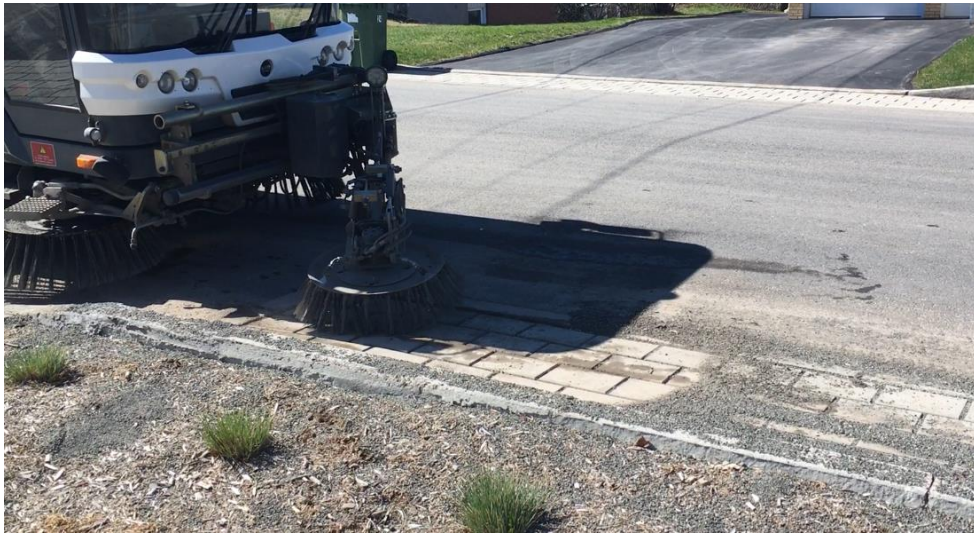
Figure 47: Entretien du printemps 2021: balayage en surface

L'entretien différent du printemps 2021 a été réalisé intentionnellement pour étudier l'effet d'un entretien moins en profondeur.

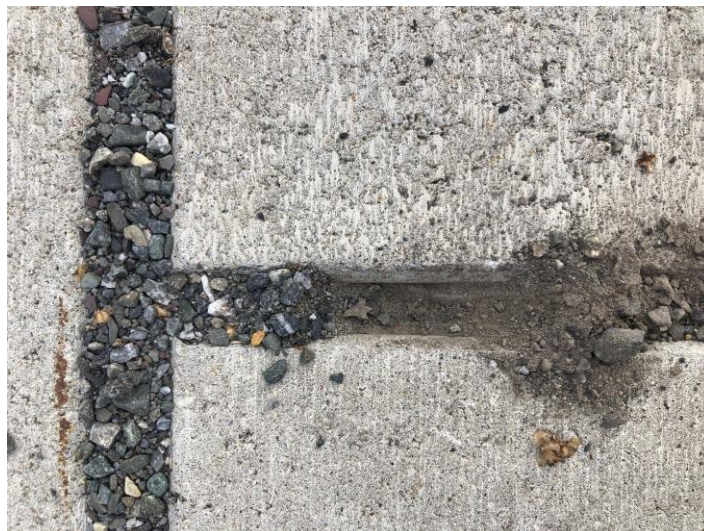
Figure 48: État du pavé après le printemps 2021

Les taux d'infiltration ont drastiquement chuté après la fonte des neiges en 2021. Il y a eu colmatage presque total des interstices du pavé. Cela a eu pour effet de faire ruisseler les eaux directement vers les puisards, sans passer par le pavé perméable. La Figure 48 illustre l'état du pavé après le printemps 2021.

L'opération du printemps 2021 est semblable à une situation étudiée par Winston et al. (2016), qui ont démontré que l'enlèvement superficiel n'est pas réellement efficace lorsque des particules fines sont déposées plus en profondeur. Toute une variété de particules se trouve dans les interstices, surtout des particules fines sous la surface. Cela n'est absolument pas souhaitable et nuit fortement à la performance du pavé perméable.

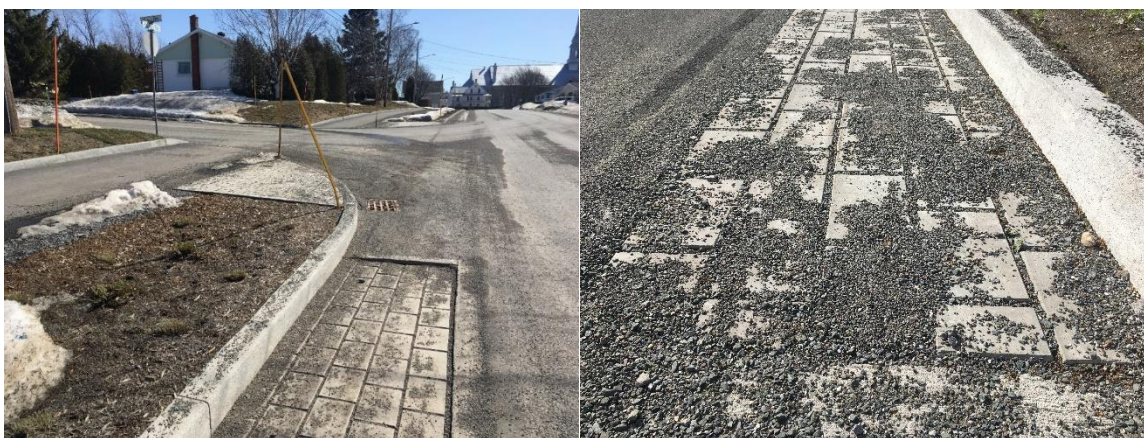
Figure 51: Présence d'abrasifs après la fonte des neiges

qui entraîne une charge en MES des eaux de ruissellement est composée, entre autres, de fines particules pouvant provenir des courants atmosphériques, de roches ou de poussières entraînées par la circulation automobile et de particules lessivées des entrées non pavées. Avant tout, les abrasifs étendus pendant toute la période hivernale représentent un apport majeur en sédiments. Les abrasifs sont composés de roc ou de pierre concassée et leur granularité est incluse dans le fuseau granulométrique AB-5 (MTQ, 2021), donc d'un diamètre supérieur à 1,25 mm et inférieur à 8 mm. L'ampleur de la présence des abrasifs sur le site au printemps est présentée à la Figure 51.

La Figure 51 présente une vue du côté impair de la rue Sainte-Claire, à l'intersection avec la rue du Parc. Pendant l'hiver, la neige est poussée majoritairement du côté impair de la rue, au-dessus des biorétentions et du pavé perméable. La neige tombée sur la piste multifonctionnelle est poussée vers les biorétentions. Il y a donc une accumulation majeure d'abrasifs dans ces zones, particulièrement dans les cellules de biorétention, dans lesquelles l'abrasif n'est pas déplacé par le ruissellement, ni capté lors des opérations de balayage.

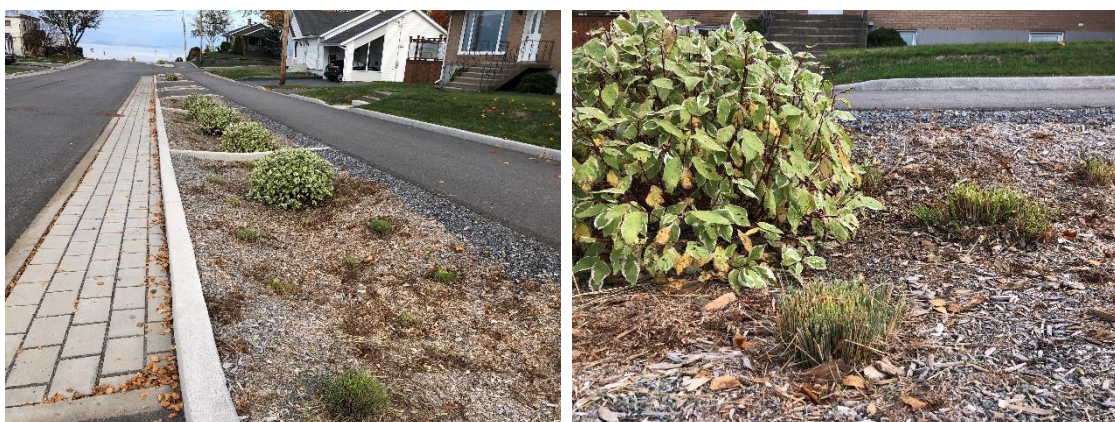
Figure 61: État des plantes après la coupe du 15 octobre 2021

La Figure 61 présente les biorétentions après la coupe des graminées et des arbustes du 15 octobre 2021. Une coupe similaire a été réalisée à l'automne 2020.

Annuellement, les graminées sont coupées à la base du plant et les cornouillers sont taillés en demi-sphères.

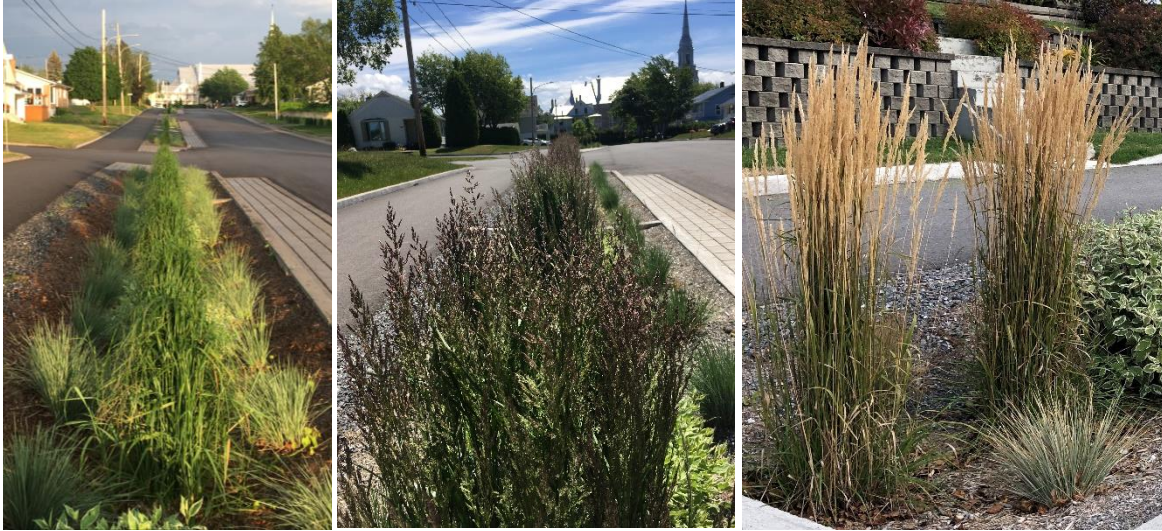
Figure 70: Évolution de l'agrostide à travers le temps (août 2020, juin 2021 et août 2021)

Des mesures de certains plants d'agrostide ont été réalisées de la même manière que pour les autres espèces. Les agrostides atteignent les hauteurs les plus élevées, hormis les arbres, dans les biorétentions. La Figure 70 présente, de gauche à droite, l'agrostide en août 2020, en juin 2021 et en août 2021.

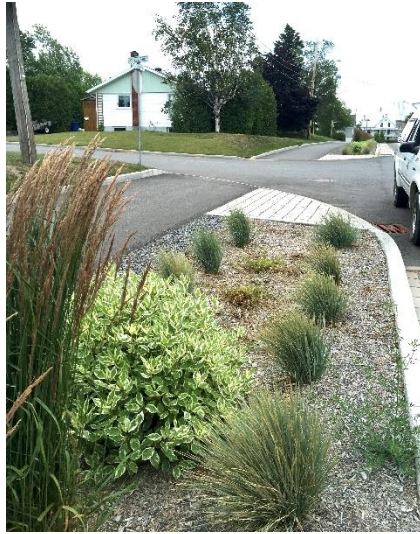
Figure 71: Agrostides coupés à l'intersection des rues Sainte-Claire et du Parc pour la visibilité

Au cours de l'été 2021, en raison de revendications des citoyens du secteur, certains plants ont été coupés. En effet, il a été jugé que les trois premiers plants de part et d'autre des rues Dumas, du Parc et Picard nuisent à la visibilité des automobilistes lors du virage. Ils seront remplacés par une autre espèce de graminée de plus petite envergure qui permet d'assurer un triangle de visibilité adéquat.

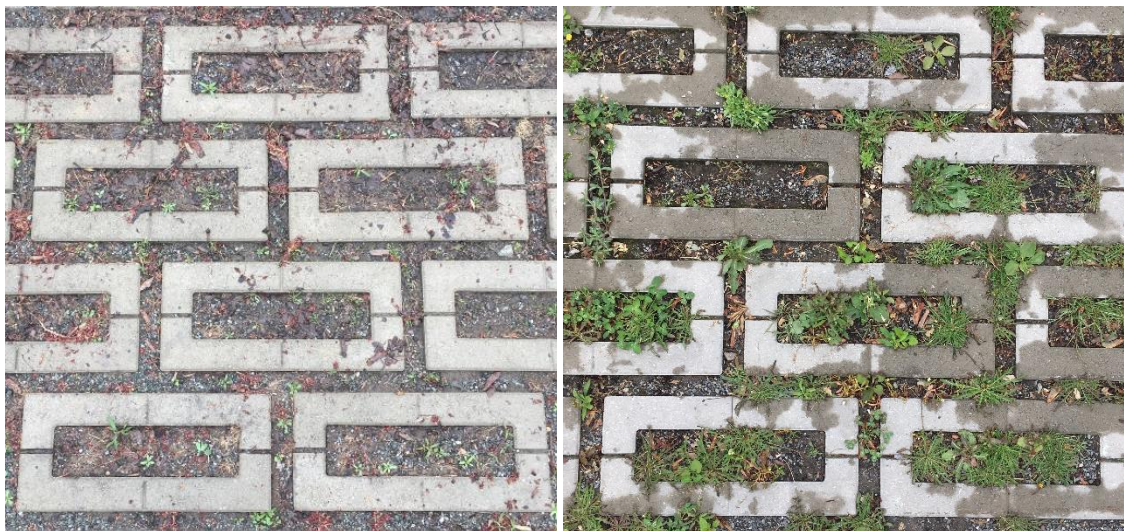
Figure 78: État du pavé alvéolé le 26 mai 2021 (à gauche) et le 9 juillet 2021 (à droite)

Le pavé alvéolé est installé dans une petite zone du site. Il repose sur des matériaux semblables à ce qui se trouve sous la chaussée. Il n'a pas été conçu spécifiquement pour l'infiltration d'eau dans le sol. Aucune plante n'a été semée dans ses interstices. Les blocs de pavé représentent une bonne proportion de la surface globale du pavé alvéolé et peuvent être chauffés par les rayons solaires et entraîner un assèchement du substrat. Malgré tout, il y a eu croissance de petits végétaux, quantifiée par la proportion de pixels verts sur une image de sa surface. Des photos du pavé à travers le temps sont présentées à l'Annexe F. La Figure 78 et la Figure 79 présentent le pavé alvéolé et l'interprétation du logiciel Canopeo le 26 mai 2021 et le 9 juillet 2021.

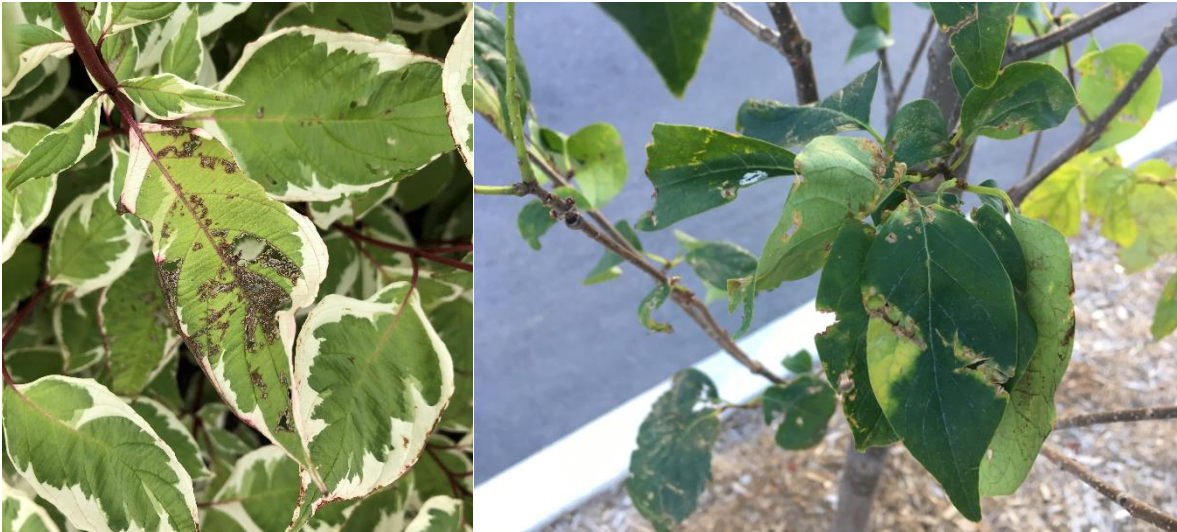
Figure 81: Feuilles de cornouiller (à gauche) et de lilas japonais (à droite)

La Figure 81 illustre certaines feuilles affectées par des maladies ou la présence d'insectes. Cela ne semble pas avoir eu d'impact sur la survie ou la croissance des plants touchés.

Hormis les cas présentés à la Figure 81, presque aucun plant ne présente des traces semblables. La faune du site ne semble pas avoir d'effet nuisible sur les végétaux.

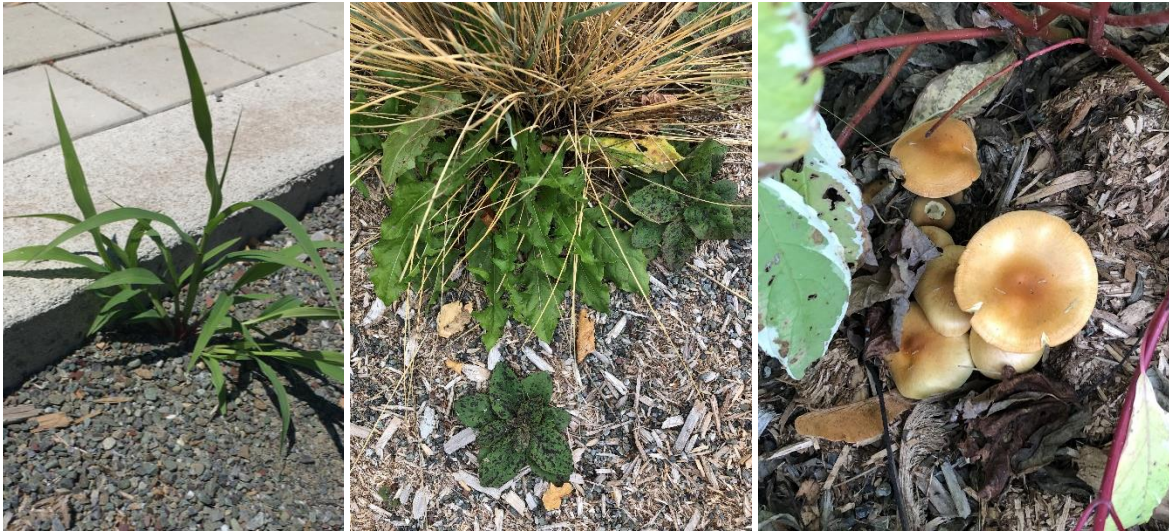
Figure 82: Autres végétaux ou champignons présents dans les biorétentions

À quelques endroits dans les biorétentions, la croissance d'espèces spontanées a été notée. Ces espèces ont été observées principalement le long de la bordure ou à la base d'un plant existant. Le paillis a donc un effet notable pour limiter la croissance des autres végétaux dans les biorétentions. La Figure 82 présente quelques exemples de végétaux ou de champignons qui se sont développés dans les biorétentions sans intervention humaine.

Ces croissances spontanées ont un effet positif sur la biodiversité. Cependant, elles seront probablement retirées par la Ville lors de l'entretien annuel, à la demande des citoyens du secteur. À plus grande échelle, il semble primordial de questionner les standards esthétiques actuels en opposition avec la conservation de la biodiversité et l'établissement d'espèces spontanées, potentiellement mieux adaptées au climat. Cela soulève un enjeu qui dépasse le cadre de ce mémoire.

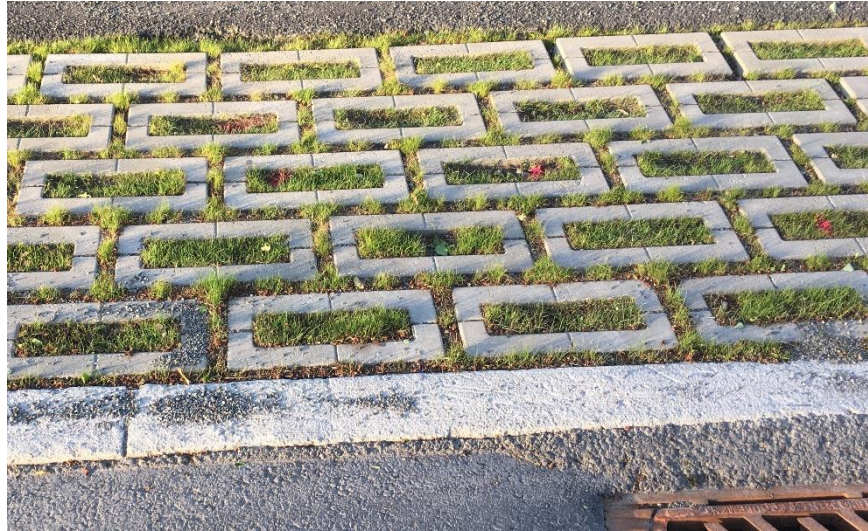
Figure 88: Pavé alvéolé le 11 juin 2020

Les figures de cette section présentent le pavé alvéolé à différents moments.
