令和3年8月豪雨による六角川周辺での浸水被害調査

徳島大学大学院創成科学研究科修士課程 ○ 圓谷 政貴
徳島大学環境防災研究センター 中野 晋
徳島大学環境防災研究センター 蔣 景彩
徳島大学工学部 土山 祐司

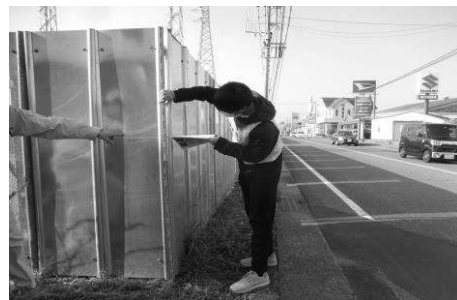
写真-1 浸水痕跡調査の様子

コロナ禍であったため大学の BCP レベルに従い浸水被害発生約 3 か月後の令和 3 年 11 月 4、5 日に被害実態の把握のために佐賀県大町町、同武雄市にて浸水痕跡調査を実施し、また浸水被害を受けた施設を対象としたヒアリング調査を実施した。現地調査では令和元年 8 月豪雨時にも同様の地域にて調査を行っているため被害の差を確認できるようになるべく同箇所での痕跡調査を実施した。調査では写真-1 のように測量スタッフを用いて地表面から浸水痕跡高を求めた。また武雄市総務部防災・減災課では令和元年 8 月豪雨の浸水被害を踏まえて、住民の防災意識向上のための周知活動として浸水深が分かるような看板を設置している(写真-2)。令和 3 年 8 月豪雨でも同様の取り組みを予定されており、現時点での令和 3 年 8 月豪雨における浸水深の観測データをご提供いただいた。

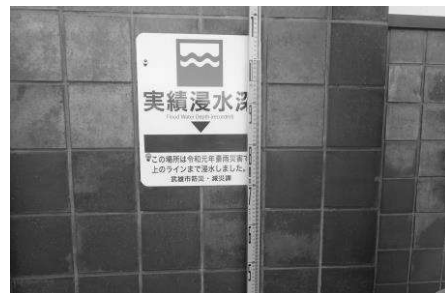
写真-2 令和元年 8 月豪雨実績浸水深看板

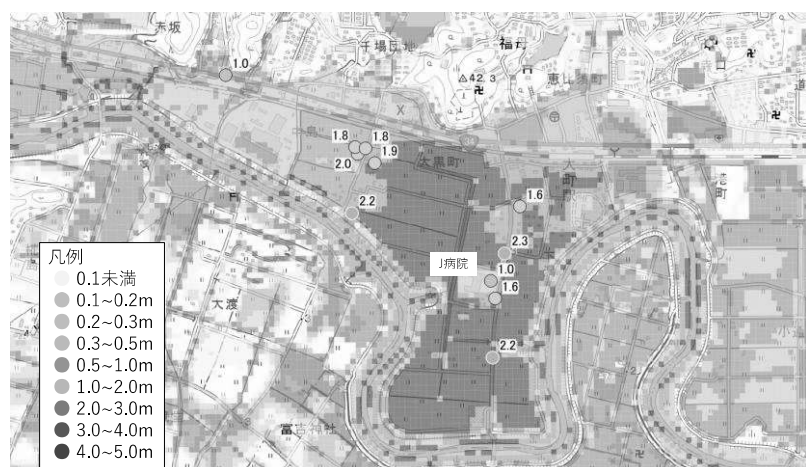
大町町では現地調査の結果から2m前後の浸水が全体に広がっていることが確認できる。今水害の浸水は令和元年8月豪雨時と比較すると約0.6~0.7m浸水深が増加している。大町町の地形的特徴として地盤高が周辺地域より低いということがある。そこで大雨時には北部の山地からの流出と上流部の地域の北方町からの流出により内水が発生しやすい地

図-5 大町町における氾濫解析結果と実測値

域となっている。

大町町では令和3年8月14日2時頃に排水機場の排水能力が限界に達しており,同日3時45分頃には道路が冠水していたことがヒアリングの結果から確認された。J病院においては令和元年8月豪雨の経験から65cm程度の止水版を設置していたが今災害においては令和元年時の浸水を超えるものであったため床上1m程度の浸水被害が発生した。またJ病院では令和元年8月豪雨以降に水害対策として職員の連絡網の作成や避難訓練等を実施しており,今災害時に有効に活用できたことがヒアリングの結果から確認できた。

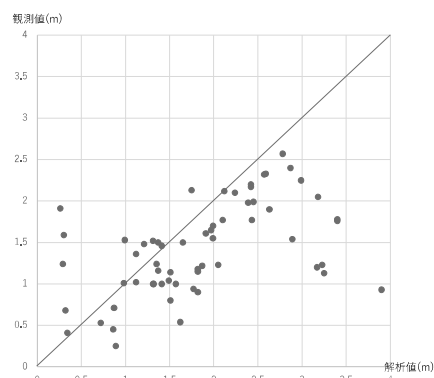
図-9 解析値と測量値の比較

図-8 は新橋水位観測所における観測値と氾濫解析によって得られた計算値の時間変化を示した図である。最高水位の高さは概ね一致しているものの水位の時間変化のタイミングにずれが確認できる。そのことから更なる精度向上のためには流量設定の見直しが必要であると考えられる。また図-9 は現地調査によって得られた観測値と武雄市防災・減災課から提供いただいた観測値と氾濫解析によって得られた計算値の比較図である。令和元年8月豪雨時の現地調査にて地盤高を測量している点に関しては観測値と解析値の標準偏差が0.43程度であるのに対

し、全体では 0.86 程度となっている。氾濫解析によって得られた計算値と観測値に誤差が大きく生じている原因としては国土地理院によって公表されている DEM データの不足が原因の一つであると考えられる。そのためより精度の高い氾濫解析を行うためには現地での測量を実施することで正確な地盤高を入手し、現在用いている地盤高を一部補完する必要があると考える。
