IL RUOLO DELL'ACQUA NEL DEGRADO MATERICO E STRUTTURALE DELL'ANFITEATRO ROMANO DI DURAZZO

IL RUOLO DELL'ACQUA NEL DEGRADO MATERICO E STRUTTURALE DELL'ANFITEATRO ROMANO DI DURAZZO / Ottoni, Federica; Coisson, Eva. - In: SCIENZA E BENI CULTURALI. - ISSN 2039-9790. - 2020(2020), pp. 323-332.

EVA COÏSSON, ANDREA GHIRETTI, FEDERICA OTTONI
Dipartimento di Ingegneria e Architettura, Università di Parma
eva.coisson@unipr.it

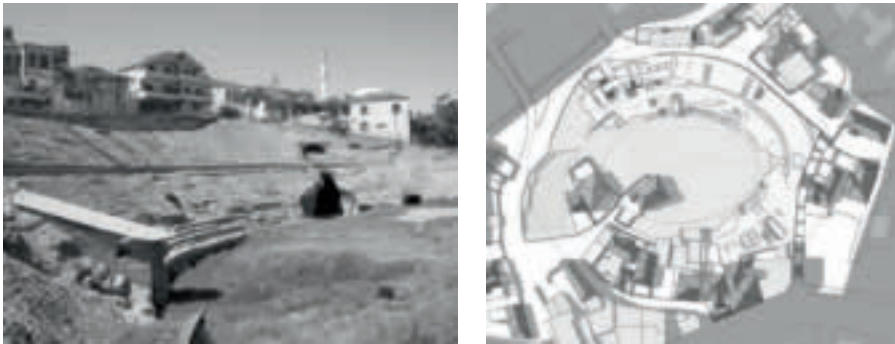
Fig.1 Vista dell'anfiteatro (a sinistra) e planimetria generale (A. Ghiretti – UniPr)

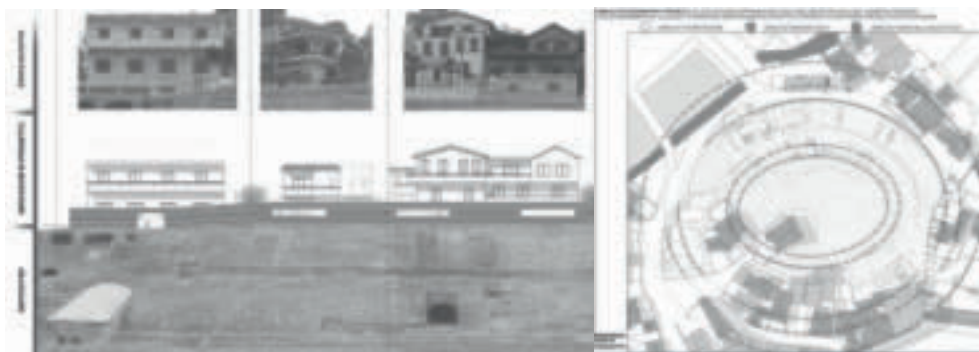
*Fig.4 Ipotesi di intervento per la mitigazione dell'impatto visivo delle abitazioni circostanti e il miglioramento della leggibilità delle geometrie ordnatrici dell'anfiteatro*⁵.

propriarsi del suo monumento, ma è necessario migliorare le connessioni tra i due, sia in termini di accessibilità e attrattività (riorganizzando in particolare l'accesso dalla piazza principale), sia in termini di rapporto percettivo con l'edificato circostante. L'introduzione di una nuova barriera perimetrale potrebbe richiamare la geometria ordinatrice dell'anfiteatro, delimitando la visuale dall'interno verso le abitazioni e le strade adiacenti. Per mitigare l'impatto che le abitazioni di scarso valore che si affacciano sull'anfiteatro hanno sulla sua percezione, si potrebbero fornire finanziamenti a fondo perduto per i proprietari che siano disponibili a ristrutturare le proprie abitazioni seguendo delle linee guida – in particolare per quanto riguarda le facciate, gli impianti e la gestione degli scarichi – che limitino gli effetti negativi diretti e portino questa quinta urbana a retrocedere al livello di sfondo, restituendo la dignità del “primo piano” al monumento (Fig. 4).
