**ANÁLISIS MICROESTRUCTURAL Y ULTRASÓNICO DE UN ACERO AISI/SAE
1020, TRATADO TÉRMICAMENTE POR MEDIO DE UN TEMPLE A 800°C,
900°C Y 1000°C.**

**UNIVERSIDAD LIBRE
FACULTAD DE INGENIERÍA
PROGRAMA DE INGENIERÍA MECÁNICA
BOGOTÁ D.C
2015**

Proyecto de grado para optar al título de ingeniero mecánico

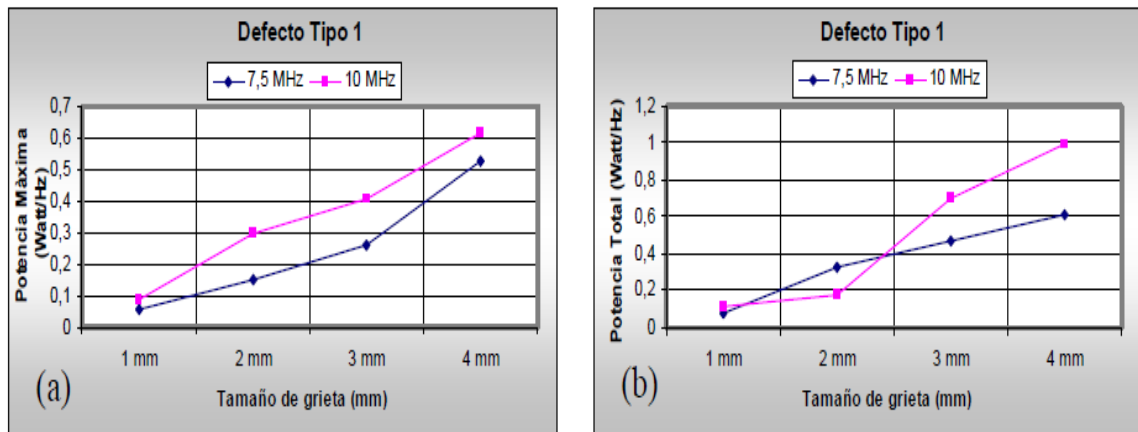
Figura 5. Valores de potencia máxima y potencia total en cada uno de los espectros del tipo de defecto en las probetas de aluminio 6063T5.

podrán ser utilizados en la evaluación de este tipo de piezas por técnicas ultrasónicas, para lo cual se fabricaron probetas de aluminio 6063T5 con entallas de diversos tamaños obtenidos a través de procesos de mecanizado, que actuaron como reflectores de referencia. Como conclusión se determinó que los espectros de potencia muestran comportamientos muy particulares en este tipo de material y que varían de acuerdo a la frecuencia del palpador utilizado como lo muestra la figura 5, lo que permite establecer las frecuencias recomendadas en la detección y ubicación de cada tipo de defecto en cada una de las probetas evaluadas además se pudo observar en los espectros de potencia, que la potencia máxima de los mismos aumenta a medida que aumenta el tamaño del reflector. Por otro lado, se aprecia un aumento en la potencia total a medida que aumenta el tamaño del reflector.⁸

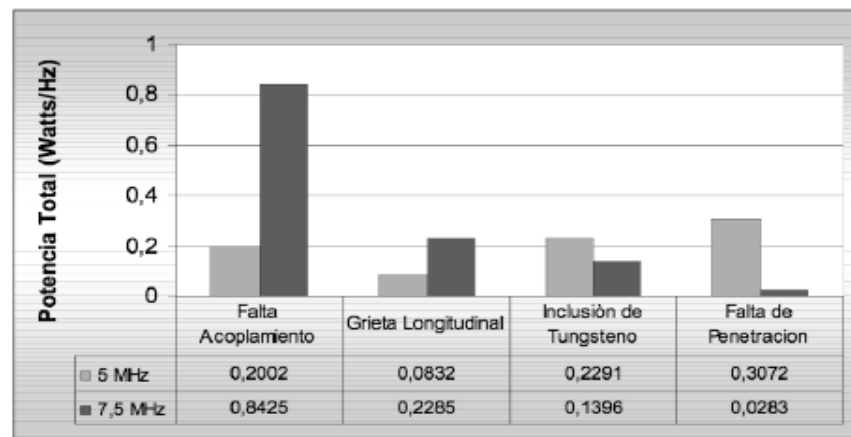
Figura 6. Valores de potencia total en cada uno de los defectos generados en las probetas de acero AISI 304.

programa se procesaron los datos, los datos procesados generaron espectros de amplitud, de densidad de potencia espectral, potencia total y ancho de banda. Determinando los espectros de amplitud y potencia que muestran comportamientos muy particulares en estos materiales y que varían de acuerdo a la frecuencia el palpador utilizado como lo indica la figura 6, lo que permite establecer las frecuencias recomendadas en la detección y ubicación de cada tipo de defecto en cada una de las probetas evaluadas.⁹

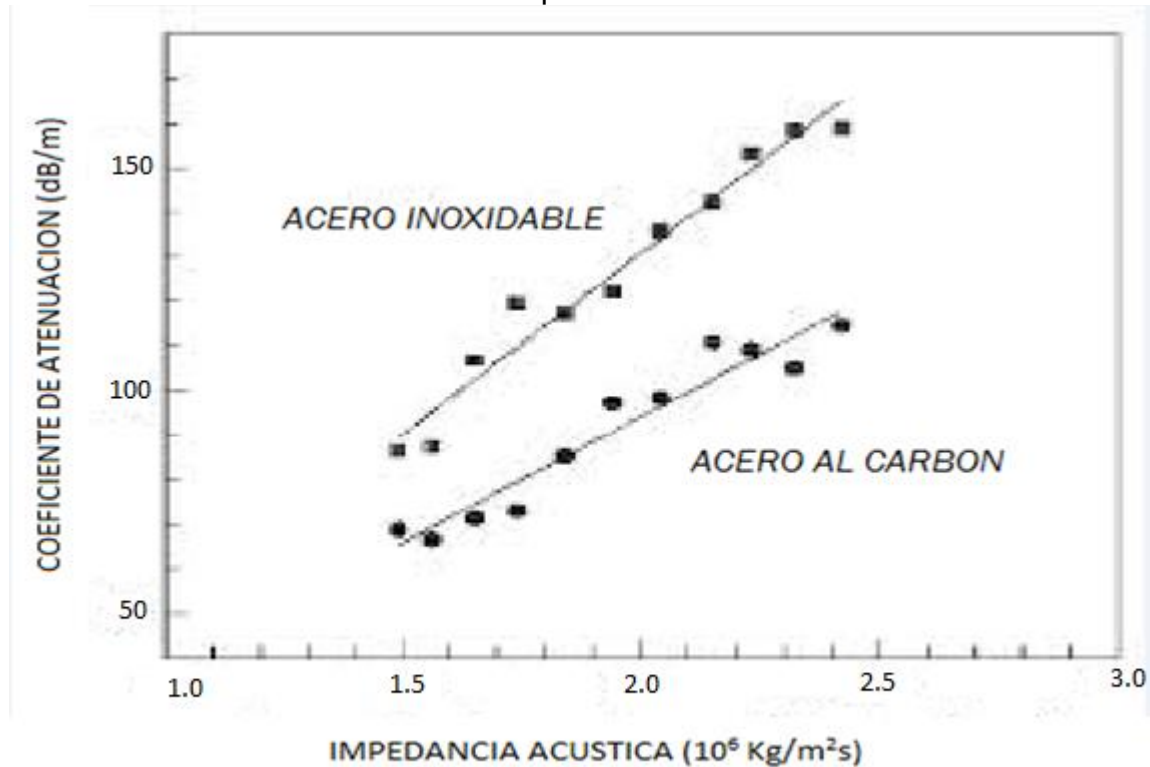
Figura 7. Valores del coeficiente de atenuación (dB/m) de un acero inoxidable y un acero al carbón en relación con su impedancia acústica.

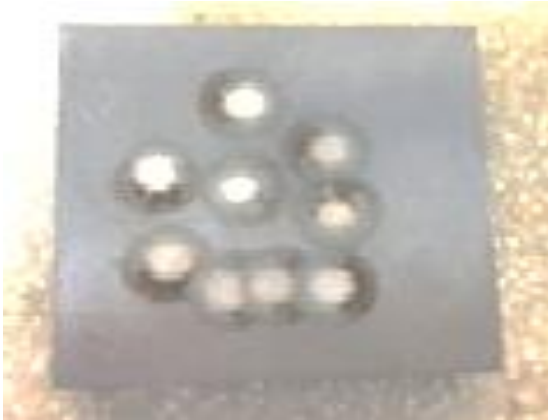
Figura 12. Probeta de acero AISI/SAE 1020 sometida a espectrometría de emisión óptica.

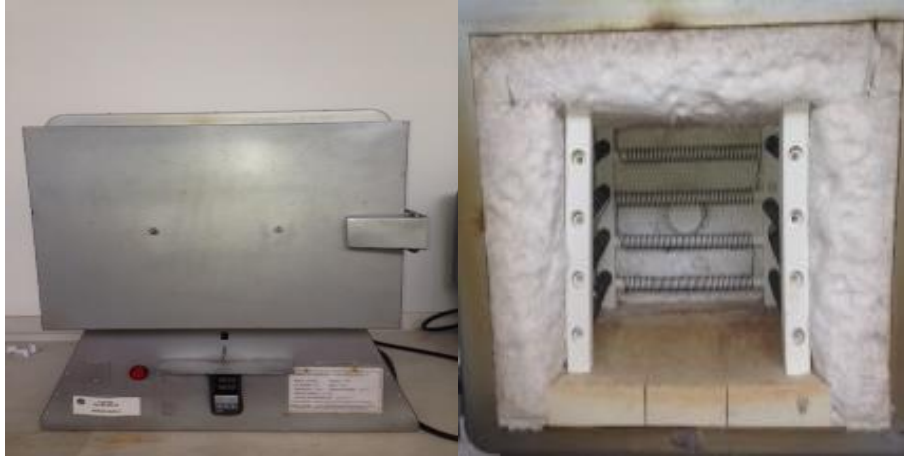
Figura 13. Horno tipo mufla M10.

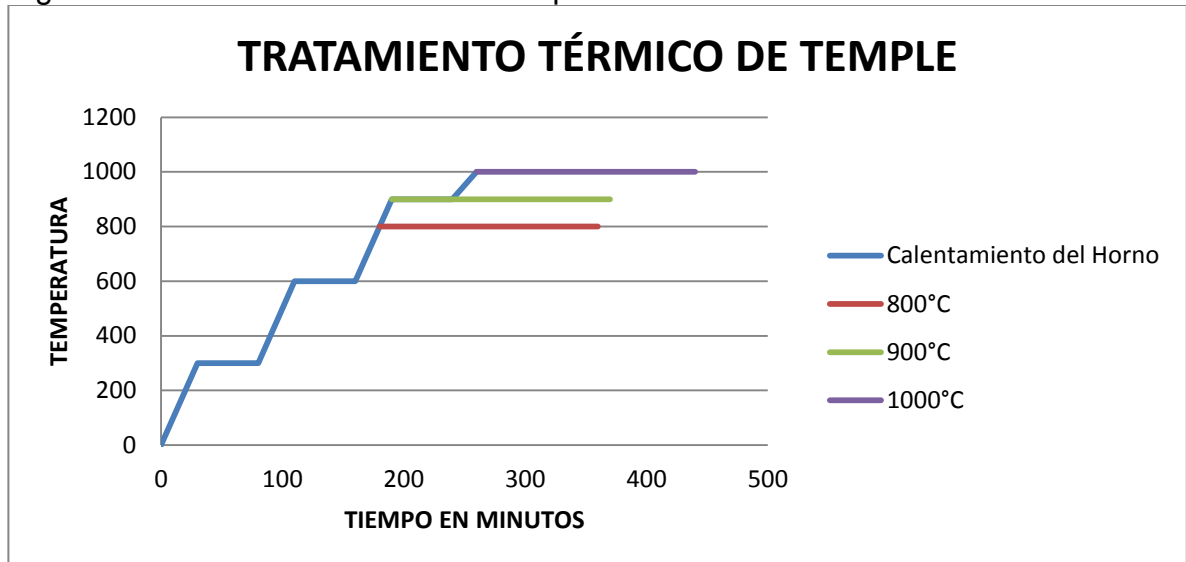
Figura 15. Tratamiento térmico de temple.

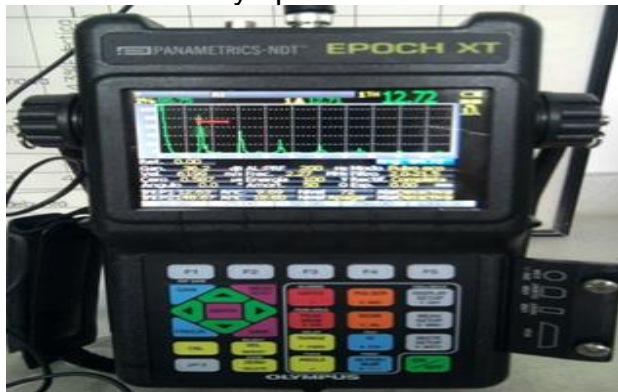
Figura 18. Equipo de ultrasonido Olympus - EPOCH XT.

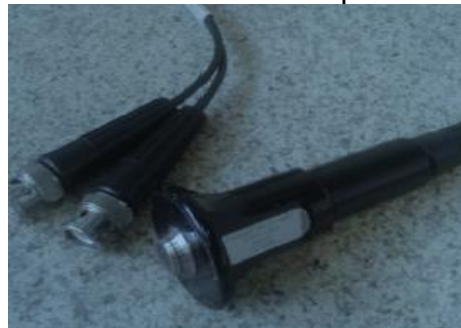
Figura 19. Palpador de frecuencia de 5 MHz – Tipo dual.

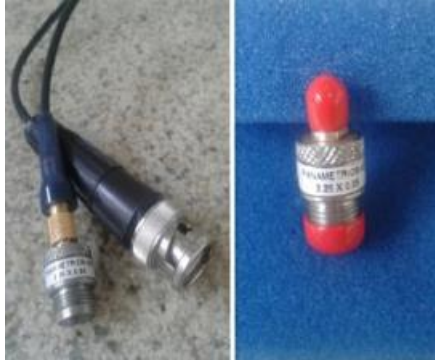
Figura 20. Palpador de frecuencia de 2.25 MHz – Tipo pulso-Eco.

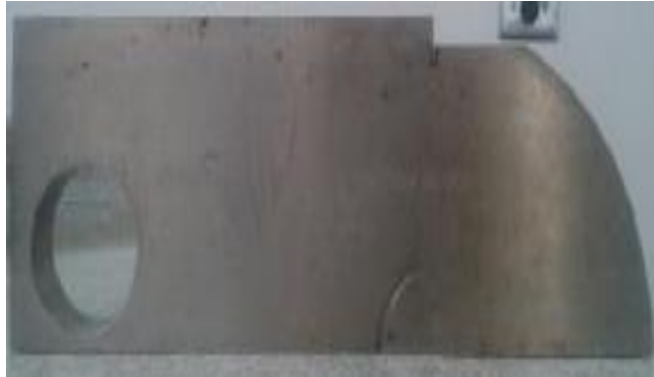
Figura 21. Patrón de calibración - ASTM 1018.

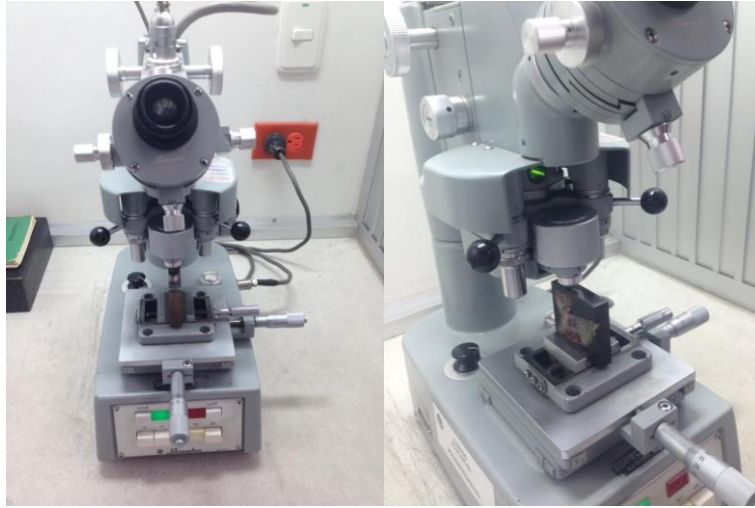
Figura 22. Microdurómetro – EQ - M. AM, 03.

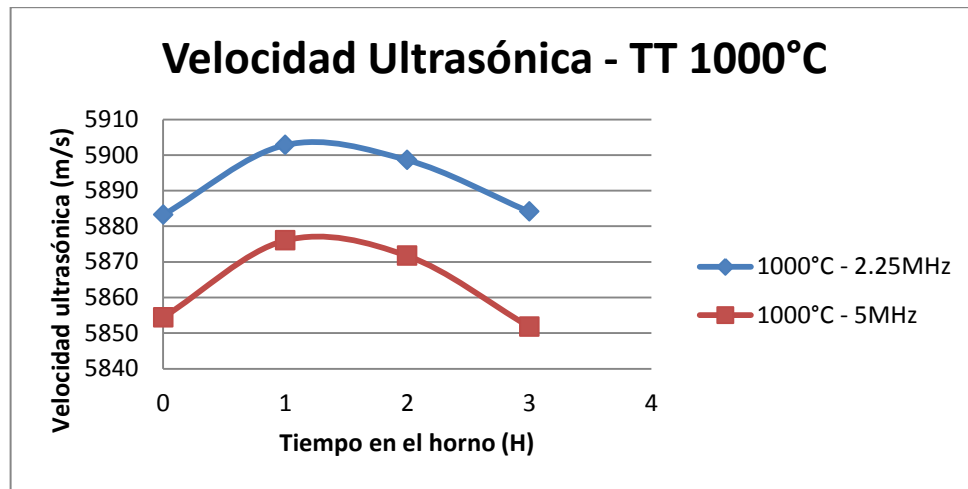
Figura 25. Variación de la velocidad ultrasónica de la probeta tratada a 1000°C con transductores de 2.25 MHz y 5MHz en función del tiempo de permanecía en el horno.

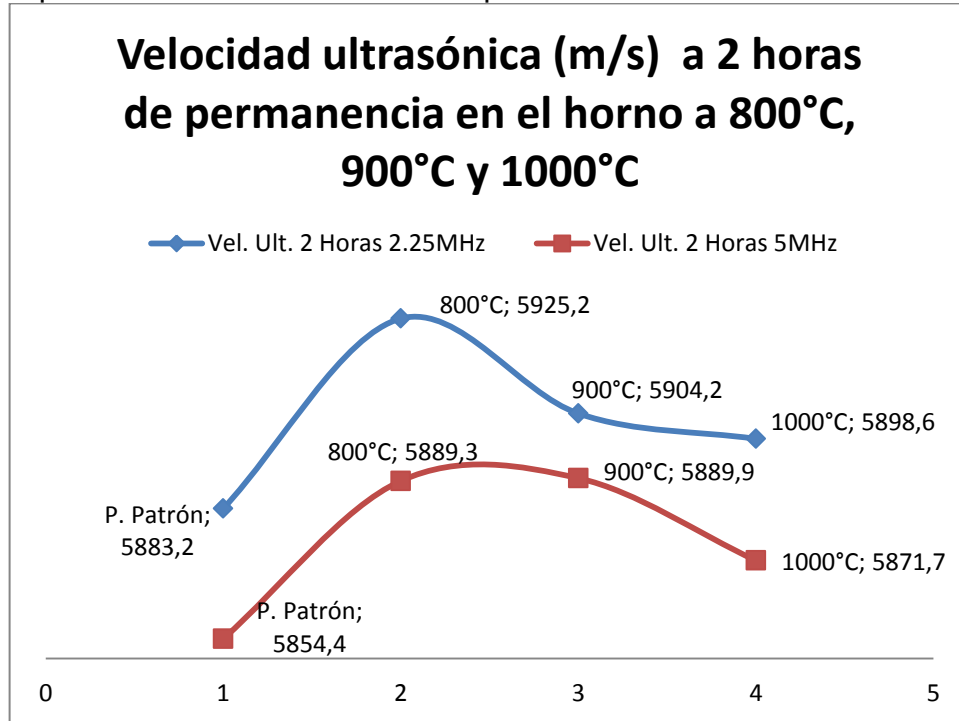
Figura 27. Variación de la velocidad ultrasónica con transductores de 2.25 MHz y 5MHz de probetas tratadas a 2 horas de permanencia en el horno.

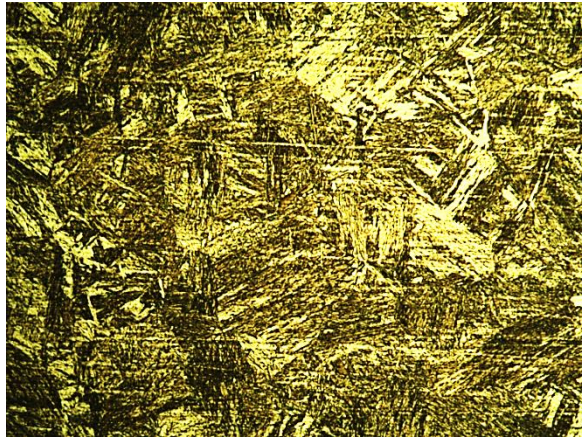
Figura 47. Metalografía probeta tratada a 900°C 3 horas - Ataque Nital al 3% - Aumento 200x.

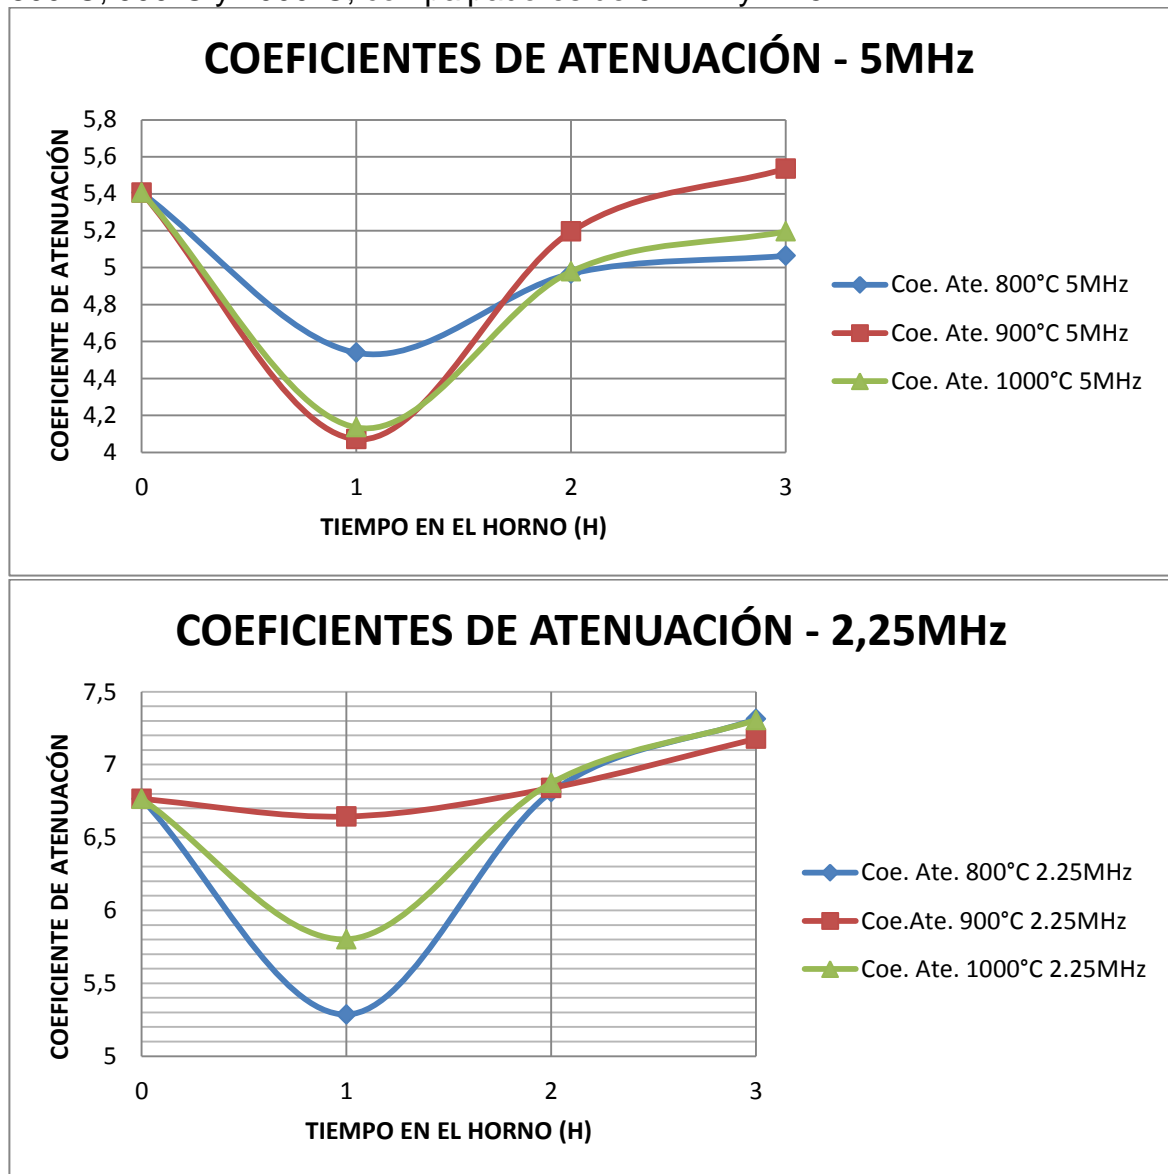
Figura 57. Coeficientes de atenuación de las probetas tratadas térmicamente a 800°C, 900°C y 1000°C; con palpadores de 5 MHz y 2.25 MHz.
