RKTL:n työraportteja 15/2014

# Mätäjoen sähkökoekalastus toukokuussa 2013

Ari Saura

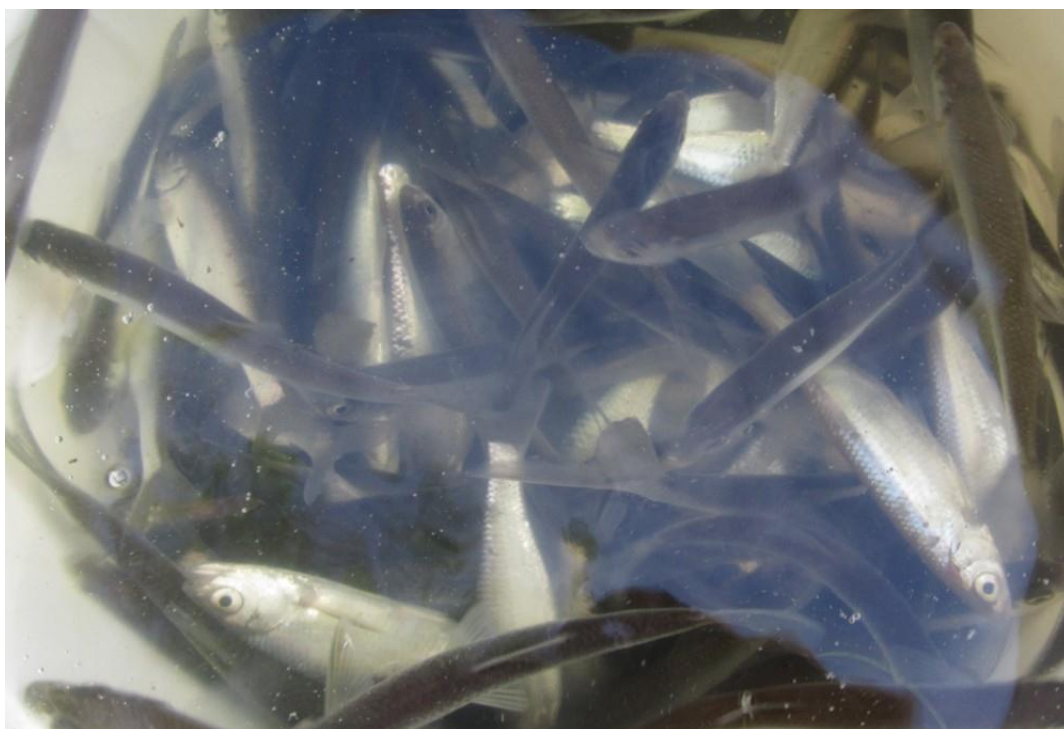
**Kuva 4.** Koealan saalis koostuu pääasiassa merestä nousseista salakoista.

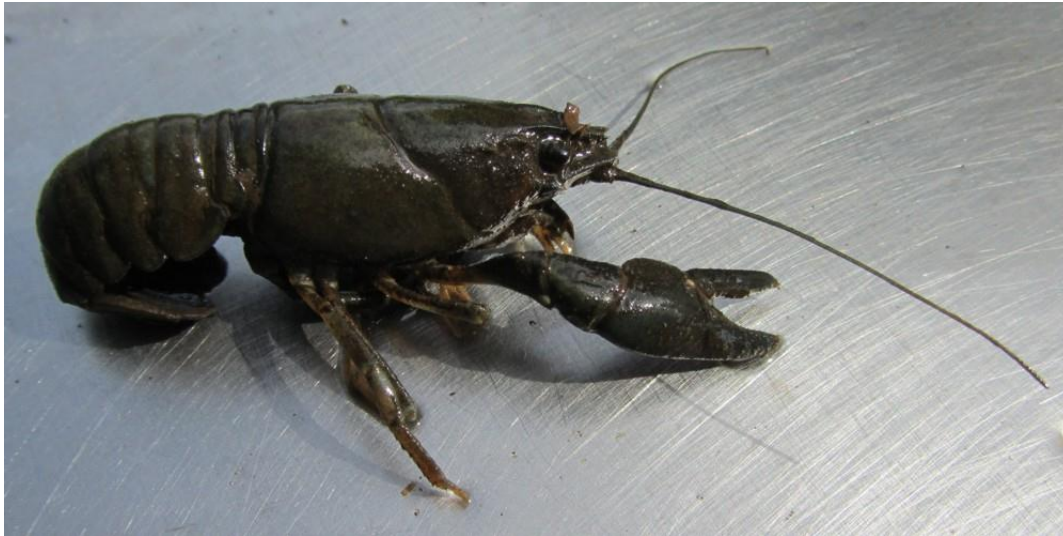
**Kuva 5.** Saaliiksi saatiin myös täplärapu. Aikuiset ravut voivat nousta vedestä veden laadun heikentyessä ja palata myöhemmin takaisin, mutta pitkäaikaista kuivilla oloa neköään eivät kestä. Ravun poikaset kuolevat herkästi äkillisiin vedenlaadun muutoksiin.

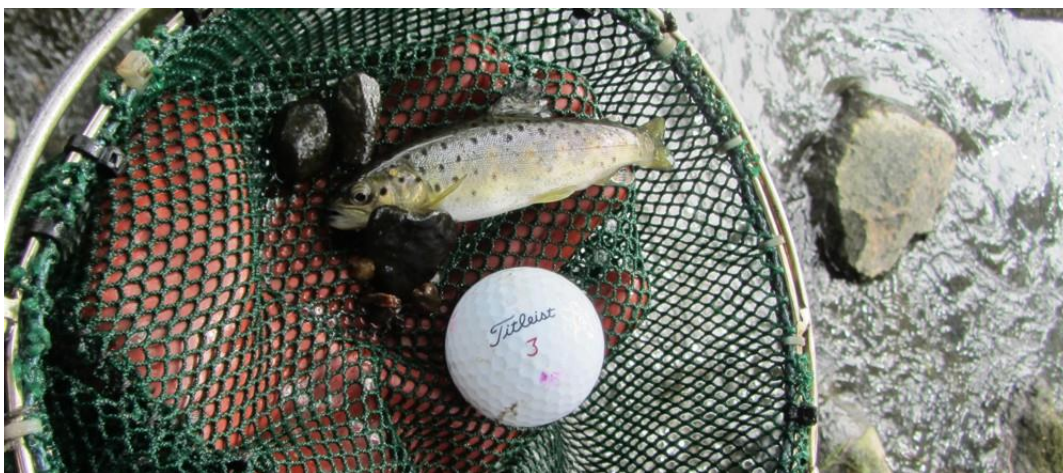
**Kuva 6.** Koealalta saatiin ainoastaan yksi taimenen poikanen, joka oli todennäköisesti laskeutunut päästön jälkeen päästöpuolelta yläpuoliselta alueelta.

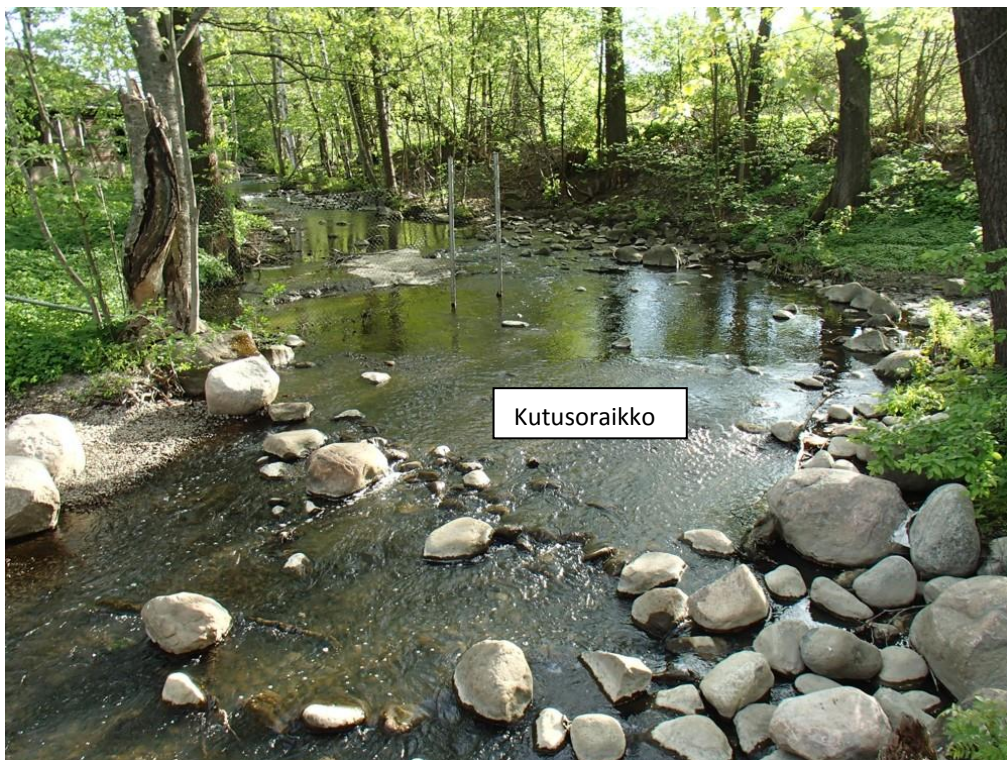
Kuva 7. Koealalla oli tehty mm. kutusoraikko ja kiveämistä.

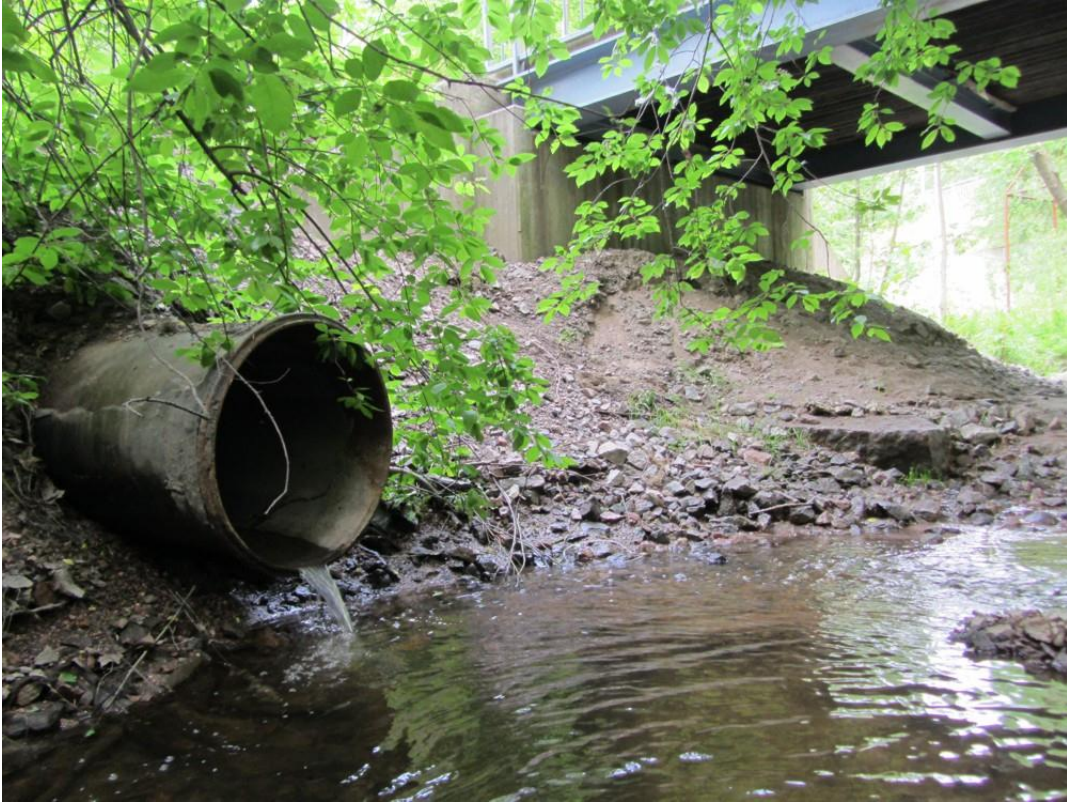
**Kuva 8.** Putki, josta liuotinpäästö tuli jokeen sijaitsee koealan 4 ja Pitäjänmäentien alittavan tunnelin alapuolella. Heti putken yläpuolella, kävelysillan alla tehtiin näköhavaintoja 25–30 mm:n pituisista taimenen poikasista, jotka olivat peräisin vuoden 2013 mätirasiaistutuksista.

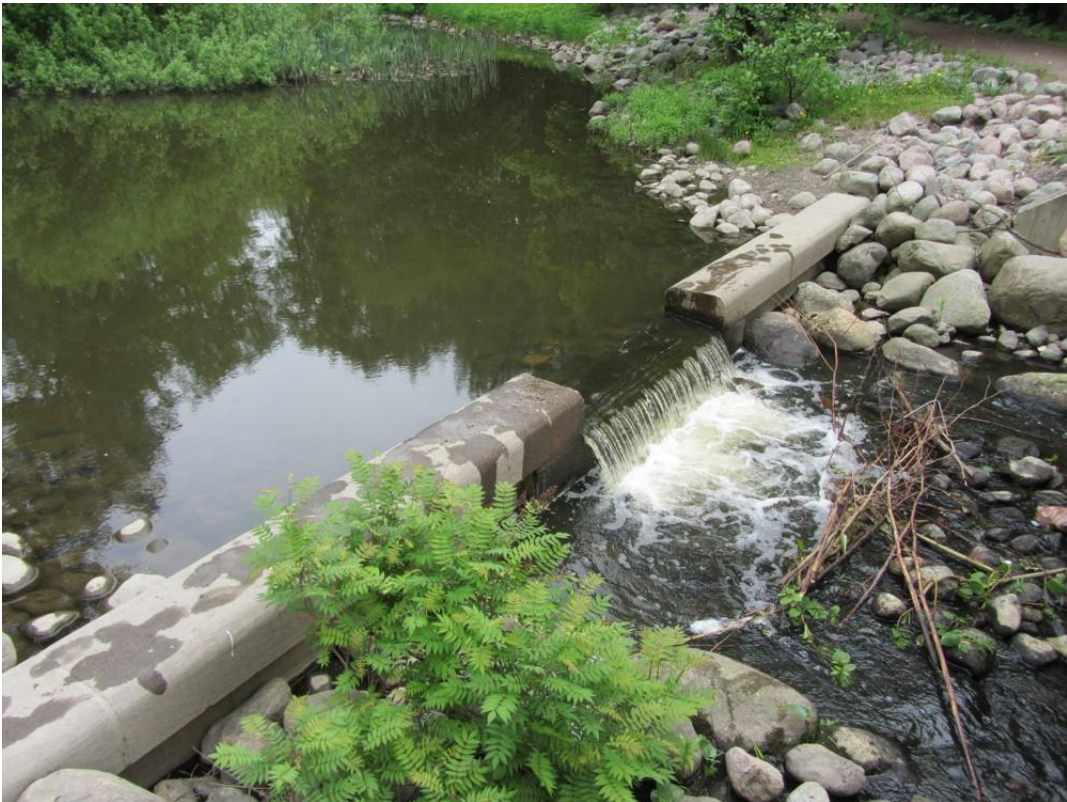
**Kuva 9.** Koealan 4 yläreuna rajoittui betoniseen pohjapatoon.

Koeala sijaitsee heti päästöpuolella kohdassa, jossa Mätäjoki menee Pitäjänmäentien alittavaan tunneliin. Koealan yläpäässä on betoninen ylisyoisyaukolla varustettu pohjapato. Koealan yläpäässä sijaitsi vuolaampi, muutaman metrin pituinen koski. Koeala kalastettiin koko uoman leveydeltä 15 m:n matkalta ja sen pinta-ala oli 60 m<sup>2</sup>. Pohja oli louhikkoinen ja pääosin alle 20 cm:syvyinen. Etäisyys merestä jokiuomaa pitkin mitattuna on 1 164 m.

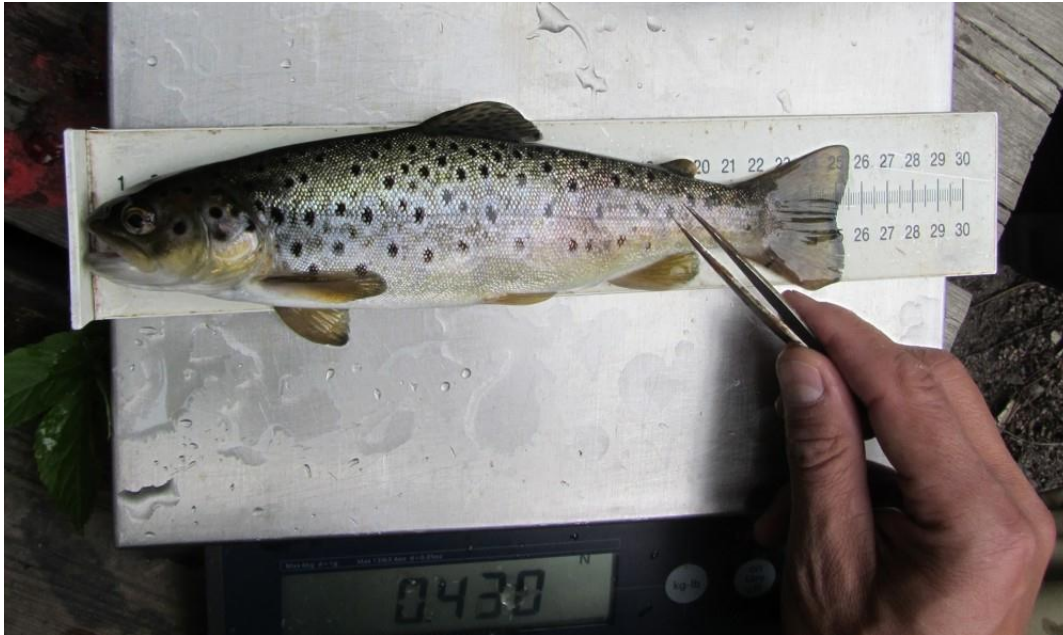
**Kuva 10.** Koealalta saatiin eri-ikäisiä taimenia. länmääritys tehtiin suomunäytteistä.

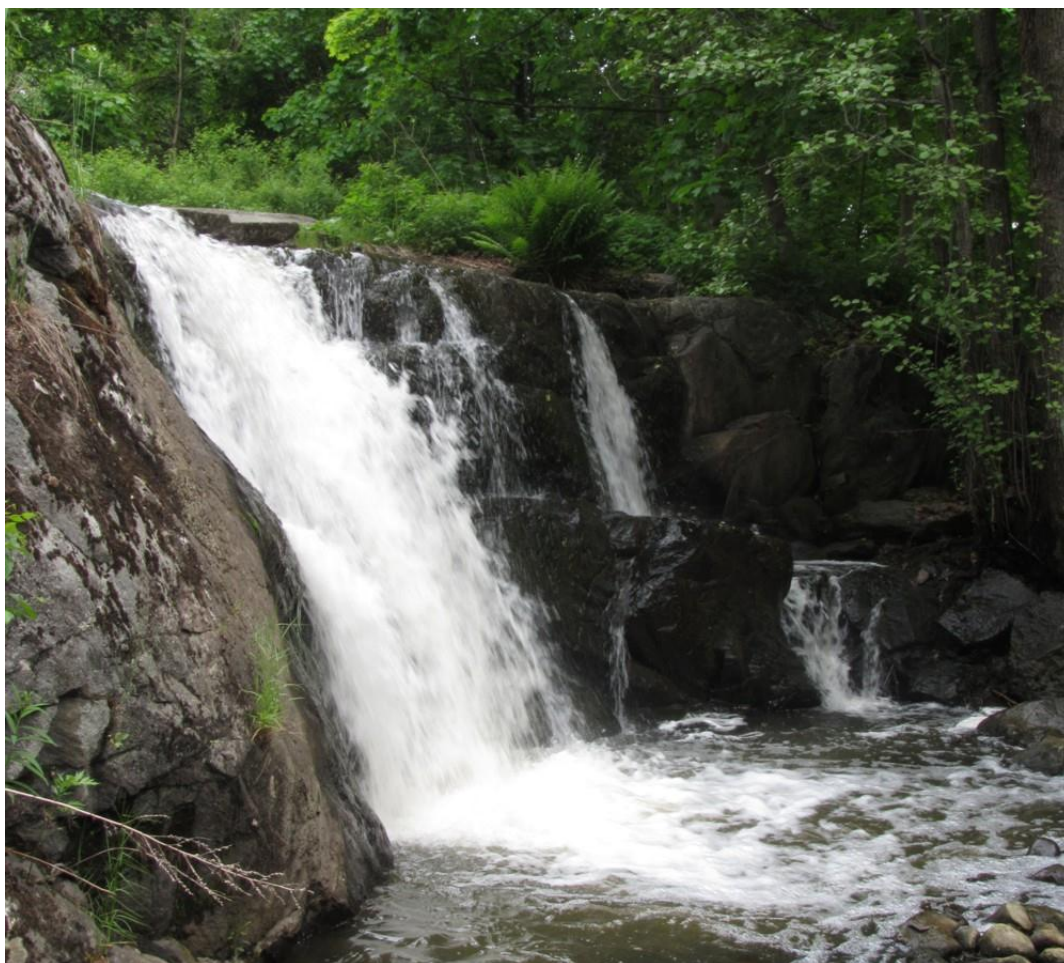
**Kuva 11.** Koealan 5 yläreunassa on putous, jonka yli kalat eivät pääse ylävirtaan.

Taimenkannan palautumista voidaan edesauttaa rakentamalla nousuesteinä olevien patorakennelmien tilalle luonnonmukaiset pohjapadot, kiveämällä poikasalueita, perustamalla kutusoraikoita sekä jatkamalla mätirasiasitutuksia. Osa Mätäjoessa kasvaneista taimenista on

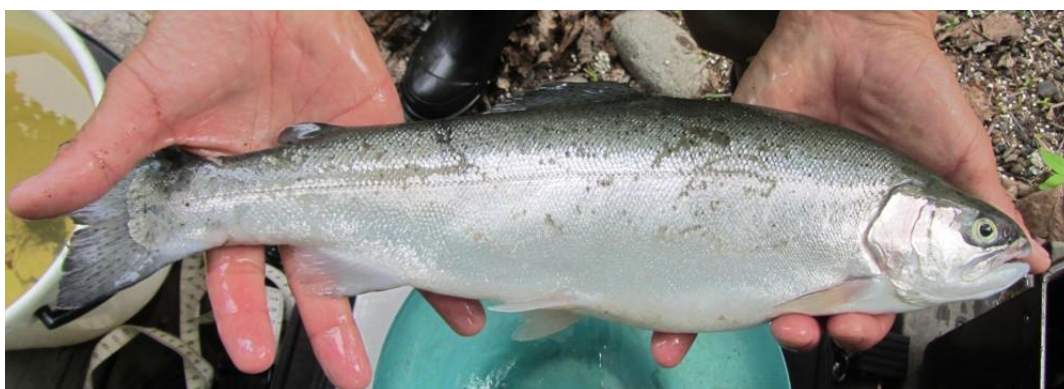
**Kuva 12.** Mätäjokeen istutetaan vuosittain pyyntikokoisia kirjolohia. Istutukset tehdään Stömbergin putouksen yläpuolelle.
