"EVALUACIÓN DE LA CALIDAD
HIDROGEOMORFOLÓGICA DE LA CUENCA DEL RÍO
UTCUBAMBA, DEPARTAMENTO DE
AMAZONAS - PERÚ"

TESIS
PARA OBTENER EL TÍTULO PROFESIONAL DE:
INGENIERO AMBIENTAL

CHACHAPOYAS - PERÚ

2015

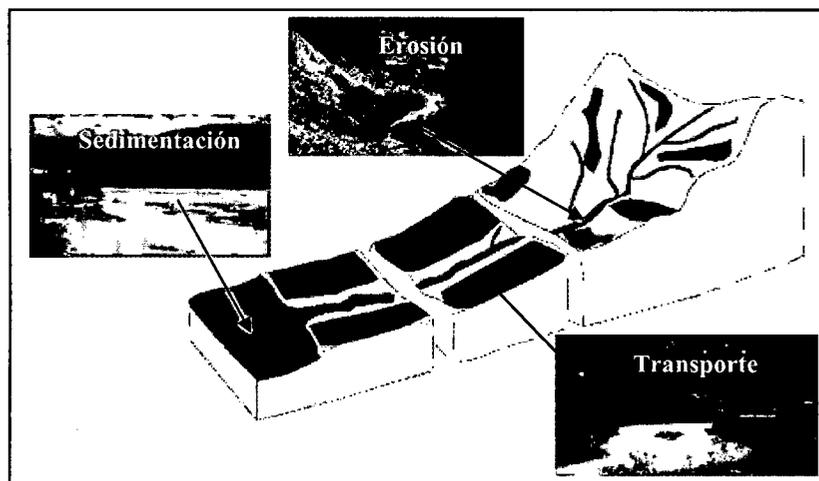
Figura 1. Procesos geomorfológicos dentro de una cuenca hidrográfica.

De la misma manera expresa que el **transporte fluvial** es un proceso de movilización del caudal sólido a lo largo del sistema fluvial. El sedimento puede ser transportado en suspensión (sostenido por la turbulencia del flujo) o bien por el fondo (rodando, saltando o deslizándose).

Ollero *et al.* (2009) describe que la **sedimentación fluvial** son los procesos de detención y acumulación de los materiales transportados por el sistema fluvial. La sedimentación se produce dentro del propio curso fluvial, en sectores o ambientes donde la energía del flujo es inferior al umbral de competencia, imposibilitando que los materiales puedan seguir siendo movilizados.

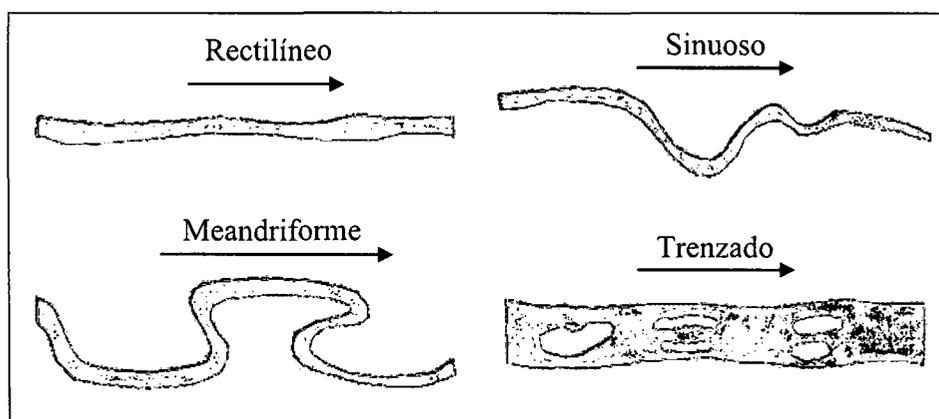
Figura 2. Características de los cauces fluviales.

geomorfológicas, ecológicas y teniendo en cuenta las informaciones hidrológicas, hidráulicas, fotográficas y cartográficas que existan así como las referencias históricas disponibles (Ballarín y Rodríguez, 2013). Se tipifica el tramo en rectilíneo, sinuoso, meandriforme o trenzado, según las tipologías de forma del canal de la Figura 2.

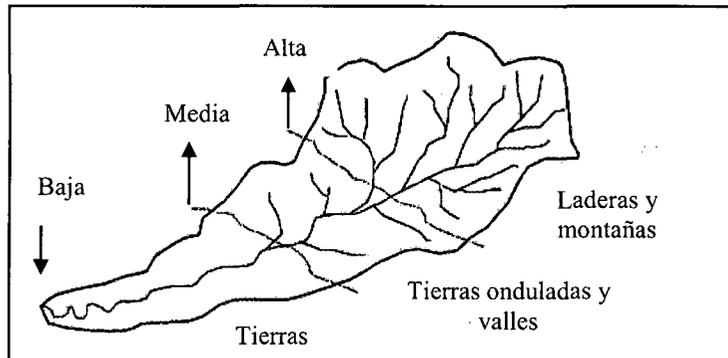
Figura 3. Partes de una cuenca hidrográfica.

Word Vision (2010), plantea que a partir de la altitud se podrían distinguir la parte alta, media y baja de una cuenca, sucesivamente, en función de los rangos de altura. Si la diferencia de altura es significativa y varía de 0 y mayor que 2 500 m.s.n.m., es factible diferenciar las tres partes, si esta diferencia es menor, por ejemplo de 0 a 1 000 m.s.n.m., posiblemente sólo se distingan dos partes y si la cuenca es casi plana será menos probable establecer partes. Generalmente este criterio de la altura, se relaciona con el clima y puede ser una forma de establecer las partes de una cuenca.

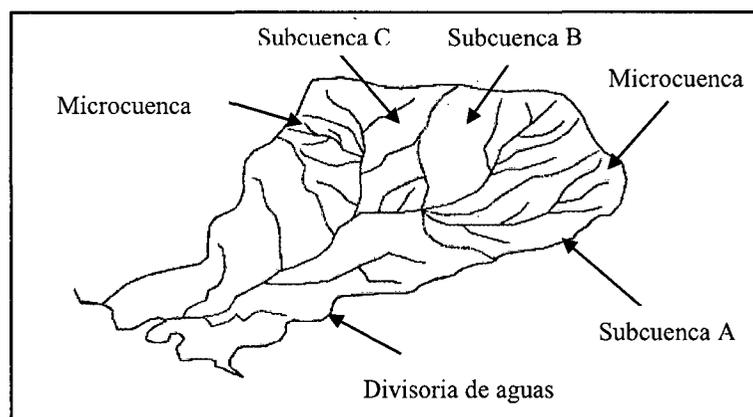
Figura 4. División de la cuenca hidrográfica.

Asimismo, las cuencas hidrográficas pueden dividirse en espacios definidos por la relación entre el drenaje superficial y la importancia que tiene con el curso principal; el trazo de la red hídrica es fundamental para delimitar los espacios en que se puede dividir la cuenca. A un curso principal llega un afluente secundario, este comprende una subcuenca, luego al curso principal de una subcuenca, llega un afluente terciario, este comprende una microcuenca, además están las quebradas que son cauces menores (Faustino, 2010).

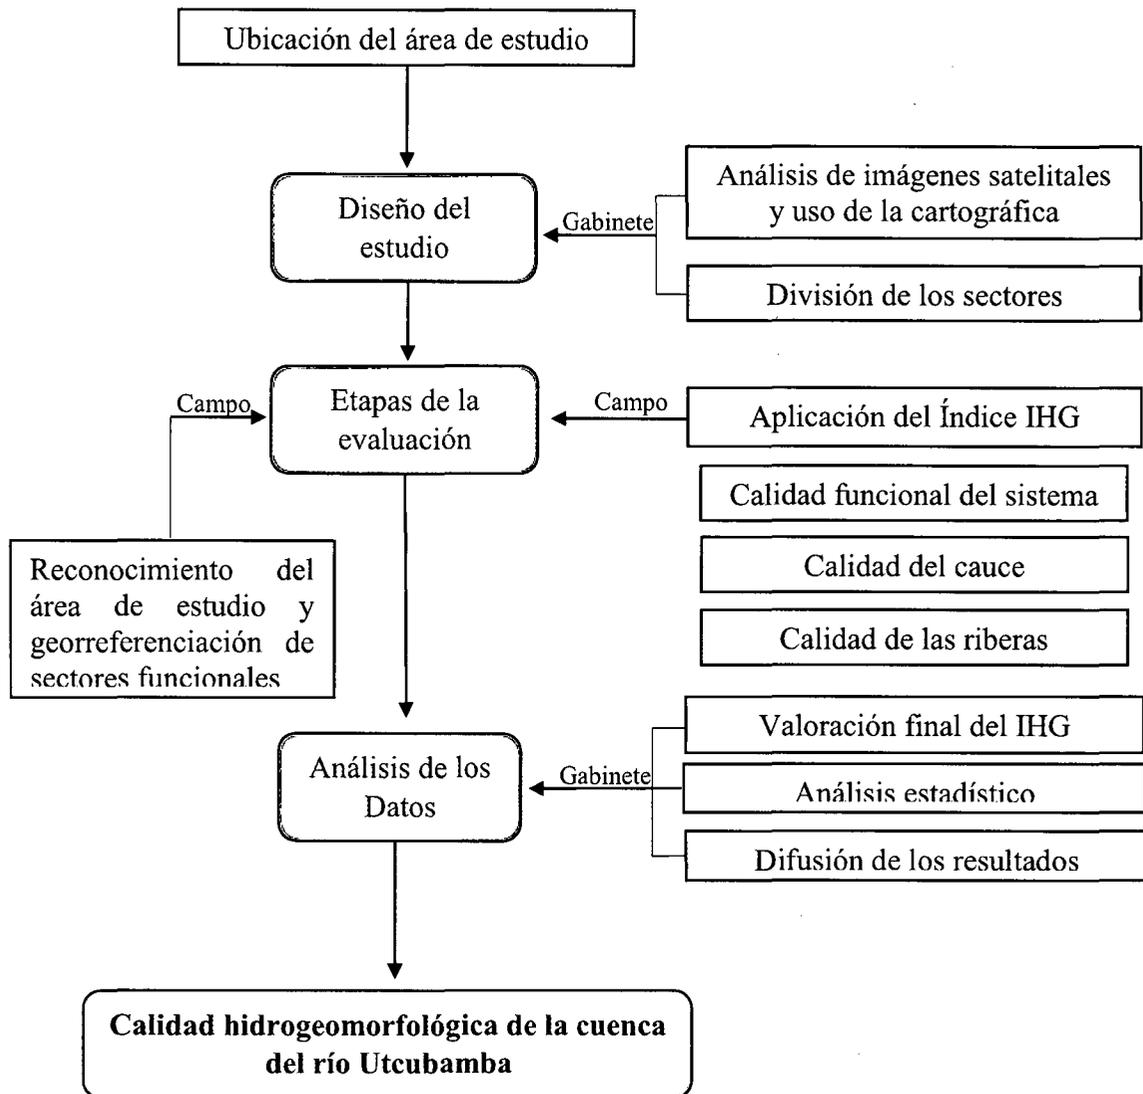
Figura 5. Flujograma metodológico para evaluar la calidad hidrogeomorfológica de la cuenca del río Utcubamba.

Para la evaluación de la calidad hidrogeomorfológica de la cuenca del río Utcubamba aplicando el índice hidrogeomorfológico, la metodología usada se presenta en el siguiente flujograma metodológico (Figura 5).

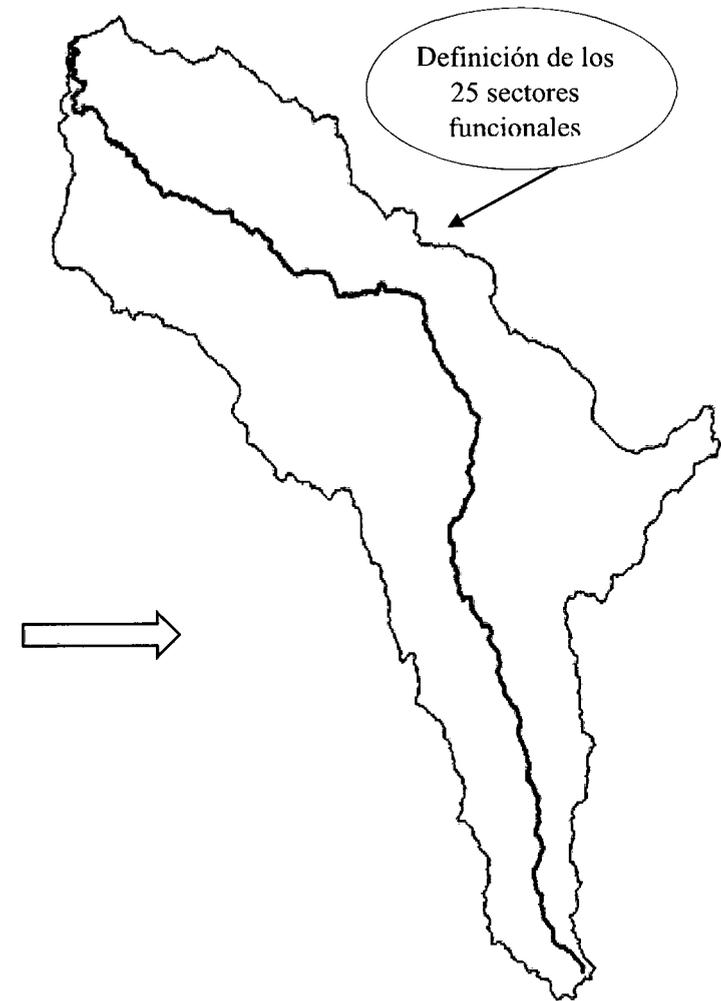
Mapa Base

Figura 7. Análisis de las imágenes satelitales del Google Earth, división de los sectores funcionales y elaboración del mapa base.

Para realizar la evaluación hidrogeomorfología se analizaron imágenes satelitales históricas y actuales del software Google Earth, además se utilizó las Cartas Nacionales del Instituto Geográfico Nacional (IGN) para la elaboración del mapa base y presentación de los resultados finales, con el software ArcGIS v. 10.1.

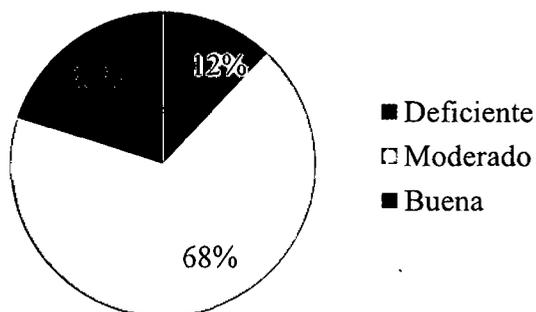
Los resultados de la valoración de la calidad de sistema fluvial respecto a los 25 sectores funcionales del cauce principal de la cuenca del río Utcubamba se muestran en la Figura 9 y Anexo 6, donde se observa que el 68% del sistema fluvial su calidad es moderada, el 20% es de calidad buena y el 12% de calidad deficiente, lo cual significa que los impactos sobre estos componentes son notables (Fotografía 26).

Figura 9. Porcentajes de la calidad hidrogeomorfológica para la calidad funcional del sistema fluvial.

Valorada la calidad funcional del sistema fluvial se obtuvo que, tres sectores funcionales son de calidad deficiente haciendo un total de 30 km, 17 sectores funcionales son de calidad moderada haciendo un total de 170 km y solo cinco

La calidad funcional del sistema fluvial evaluado en la cuenca del río Utcubamba reporta una calidad deficiente y moderada; según Ollero *et al.* (2009) esto se debe a la presencia de actuaciones humanas (vertidos, urbanizaciones, represas y construcciones puntuales en las orillas cauce) que impactan directamente sobre el cauce. Además se muestra que la calidad funcional tiene cierto porcentaje de calidad buena en donde el grado de intervención es mínimo. Dichos resultados (calidad buena a moderada) son similares a los obtenidos por Maicelo *et al.* (2011) quien aplicó el Índice de Hábitat Fluvial (IHF) en la la cuenca del río Utcubamba.

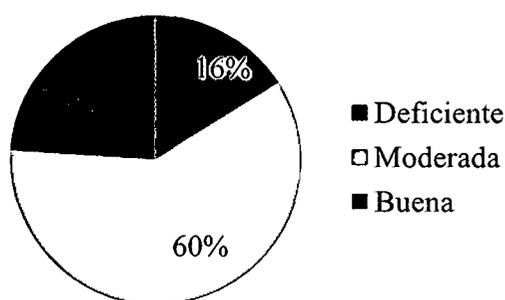
La distribución de los porcentajes para la calidad del cauce se puede ver en la Figura 10 y Anexo 7; donde la calidad del cauce respecto a los 25 sectores funcionales indica que el 60% es de calidad moderada, el 24% con calidad buena y 16% de calidad deficiente, lo cual significa que las zonas con menor calidad en este apartado se localizan en general en los entornos urbanos (ciudades de Pedro Ruiz, Cajaruro, Bagua Grande, Bagua y el Milagro), modificados por la acción humana y las zonas que presentan una mejor calidad se localizan en la parte alta de la cuenca, donde las alteraciones son menores (Fotografía 29).

Figura 10. Porcentajes de la calidad hidrogeomorfológica para la calidad del cauce.

Valorada la calidad del cauce (Tabla 6 y Anexo 7), cuatro sectores funcionales muestran calidad deficiente con un total de 40 km, 15 presentan calidad moderada haciendo un total de 150 km y solo seis demuestran calidad buena haciendo un total de 60 km del cauce principal.

De la valoración de la calidad del cauce para la cuenca del río Utcubamba se presenta un mayor porcentaje de calidad moderada seguida de calidad buena y en menor proporción una calidad deficiente. Ballarín y Rodríguez (2013) expresan que el cauce es el elemento clave del sistema fluvial, construido por el propio río el cual garantiza un sistema fluvial sano con

unos ecosistemas en buen estado. La calidad deficiente del mismo es causada por la intervención antrópica a través de la construcción de infraestructuras como puentes, extracciones, desvíos, represas y canalizaciones; ocasionando la pérdida de la naturalidad y geodiversidad, poniéndose en peligro la dinámica fluvial y el buen estado ecológico (Ollero *et al.*, 2008).

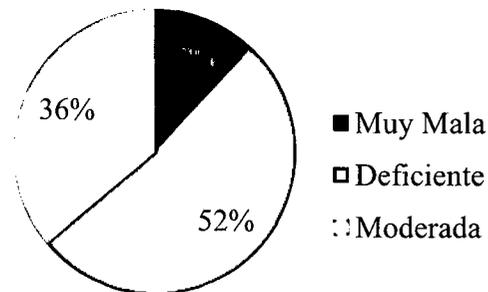
Como se puede ver en la Figura 11 y Anexo 8, la calidad de las riberas respecto a los 25 sectores funcionales del cauce principal de la cuenca del río Utcubamba muestra que el 52% es de calidad deficiente, el 36% de calidad moderada y 12% de calidad muy mala. En general, las riberas están modificadas pero mantienen un bajo valor de naturalidad, persistiendo un corredor ribereño discontinuo a lo largo de los cursos fluviales, siendo muy modificado en los entornos urbanos.

Figura 11. Porcentajes de la calidad hidrogeomorfológica para la calidad de las riberas.

Valorada la calidad de las riberas (Tabla 7), tres sectores funcionales muestran calidad muy mala haciendo un total de 30 km, nueve sectores funcionales demuestran calidad moderada haciendo un total de 90 km y 13 sectores funcionales presentan calidad deficiente haciendo un total de 130 km del cauce principal (Anexo 8).

Dentro de la valoración de la calidad de las riberas a lo largo y ancho del cauce principal, el mayor porcentaje es de calidad deficiente, seguido de calidad moderada y por último calidad muy mala, resultados que se asemejan a los encontrados por Maicelo *et al.* (2011) en su estudio de evaluación de la calidad ecológica del agua en la cuenca del río Utcubamba, donde aplicó el índice de Calidad de Bosque de Ribera (QBR), al igual que Palma *et al.* (2009) evaluó la condición ecológica de la parte alta del sistema hidrográfico del estero Nonguén aplicando el índice (QBR) hallando un estado natural, calidad buena y calidad aceptable permitiéndole establecer una tendencia a la degradación de la ribera a medida que descendemos de la parte alta del cauce.

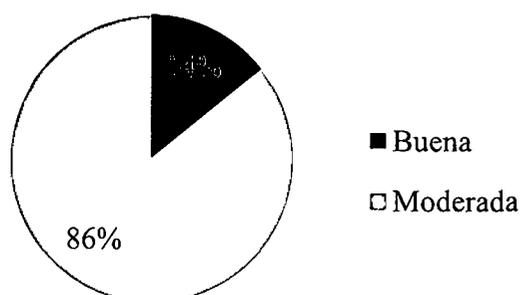
La parte alta de la cuenca del río Utcubamba abarca las dos provincias de Chachapoyas y Luya. En la Figura 12, se puede observar que el 86% se encuentra con calidad moderada debido a la presión antrópica por las diferentes actividades que se realiza y solo el 14% es de calidad buena, siendo evidente la baja intervención y el alto grado de naturalidad de las riberas, cauce y funcionalidad del sistema fluvial (Fotografías 19 a la 25).

Figura 12. Porcentaje de la calidad hidrogeomorfológica de los sectores funcionales para la cuenca alta del río Utcubamba.

La cuenca alta muestra que el 86% es de calidad hidrogeomorfológica moderada, dicha valoración está determinada por las presiones antrópicas de la ganadería y agricultura en las riberas, presentando en su mayoría discontinuidades longitudinales en las riberas; lo que no ocurre en un 14% que ha mantenido su naturalidad, siendo este de moderada calidad. El 88% de los sectores evaluados en la cuenca media son de calidad moderada y el 12% es de calidad deficiente, Arévalo *et al.* (2008) considera que se debe al impacto negativo generado por la carretera que degrada fuertemente el paisaje e influencia humana por la actividad agrícola, lo cual se nota en el atributo de uso de suelo rural. Además la masa de agua se encuentra represada ocasionando una desnaturalización de la fluidez del cauce principal (represa Claclic) complementado de la extracción de material de cantera en lugares puntuales. El 70% es de calidad deficiente para la cuenca baja, el cual se debe a la gran intervención antrópica desarrollada en esta zona; a partir del trabajo realizado en campo durante el levantamiento de la información, se evidencia que existen extracciones de material de cantera y bombas de extracción de agua para uso agrícola. El bosque de ribera de estos sectores se encuentra fuertemente destruido por la presencia de numerosos y diversos cultivos en las riberas. Además en épocas lluviosas existe desbordamiento del río afectando fuertemente la naturalidad del cauce, y todo esto provoca que esta parte de la cuenca tenga una calidad ecológica deficiente.

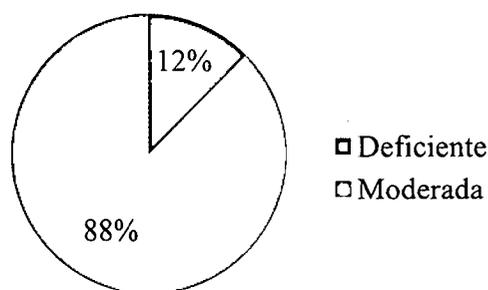
Las provincias de Bongará, Luya y Chachapoyas forman parte de la cuenca media del río Utcubamba, se caracteriza por presentar partes encañonadas, presencia de rápidos, vertidos de aguas residuales, vías transporte a lo largo de todo el cauce principal. Tiene como afluentes principal al río Sonche. En la Figura 13 se muestra que el 88% es de calidad moderada y el 12% es de calidad deficiente evidenciada por la represa Caclic y la erosión constante de las partes ribereñas (Fotografías 11 a la 18).

Figura 13. Porcentaje de la calidad hidrogeomorfológica de los sectores funcionales para la cuenca media del río Utcubamba.

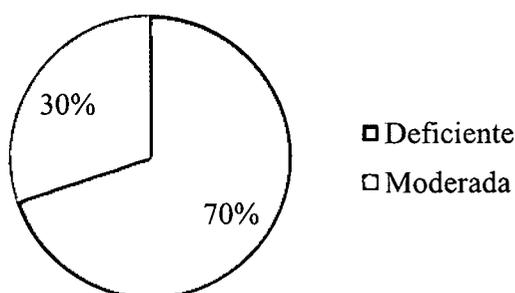
Las provincias de Utcubamba y Bagua conforman la parte baja de la cuenca del río Utcubamba, se caracteriza por presentar valles, vertidos de aguas residuales, deposición de sedimentos, vertidos de fertilizantes y vías transporte a lo largo de todo el cauce principal (Fotografía 1 al 10). Tiene como afluentes principales al río Magunchal, quebrada Honda y la quebrada Corralitos. De acuerdo en la Figura 14, se muestra los resultados de la calidad hidrogeomorfológica donde el 30% con calidad moderada y el 70% es deficiente.

Figura 14. Porcentaje de la calidad hidrogeomorfológica de los sectores funcionales para la cuenca baja del río Utcubamba.

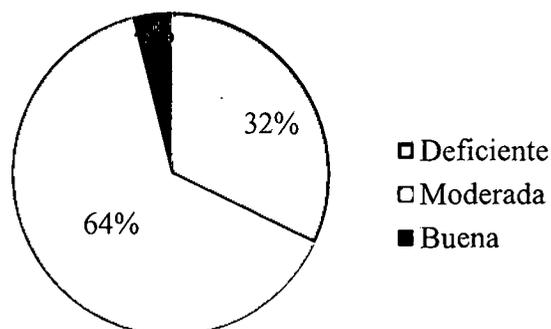
calidad del cauce y calidad de las riberas) y la evaluación de los 250 km del cauce principal, el cual evidencia que el 64% con calidad moderada, el 32% de calidad deficiente y solo el 4% de calidad buena como se muestra en la Figura 15.

Figura 15. Porcentaje final de calidad hidrogeomorfológica para la cuenca del río Utcubamba.

De los 25 sectores funcionales evaluados (Anexo 9) ocho presentan calidad deficiente que representa una longitud de 80 km, 16 muestran una calidad moderada con 160 km y solo uno de los sectores presenta calidad buena con 10 km de longitud de todo el cauce principal de la cuenca del río Utcubamba (Tabla 8).

La valoración hidrogeomorfológica final para la cuenca del río Utcubamba, muestra que los intervalos de calidad se encuentra de moderada, deficiente y buena, siendo este un resultado relativamente similar a los resultados encontrados en otras cuencas hidrográficas como del Ebro por Ollero *et al.*, (2009) y a los resultados en un intervalo de calidad buena de las microcuencas Chinata y Gocta reportados por Yalta *et al.* (2013). Además solo un sector (SFUT-24) tiene calidad buena, pues con el transcurrir de los años ha mantenido su naturalidad en el sistema fluvial, cauce y riberas; en consecuencia este sistema realiza todas sus funciones (erosión, transporte y sedimentación) de forma natural (Gil *et al.*, 2013).

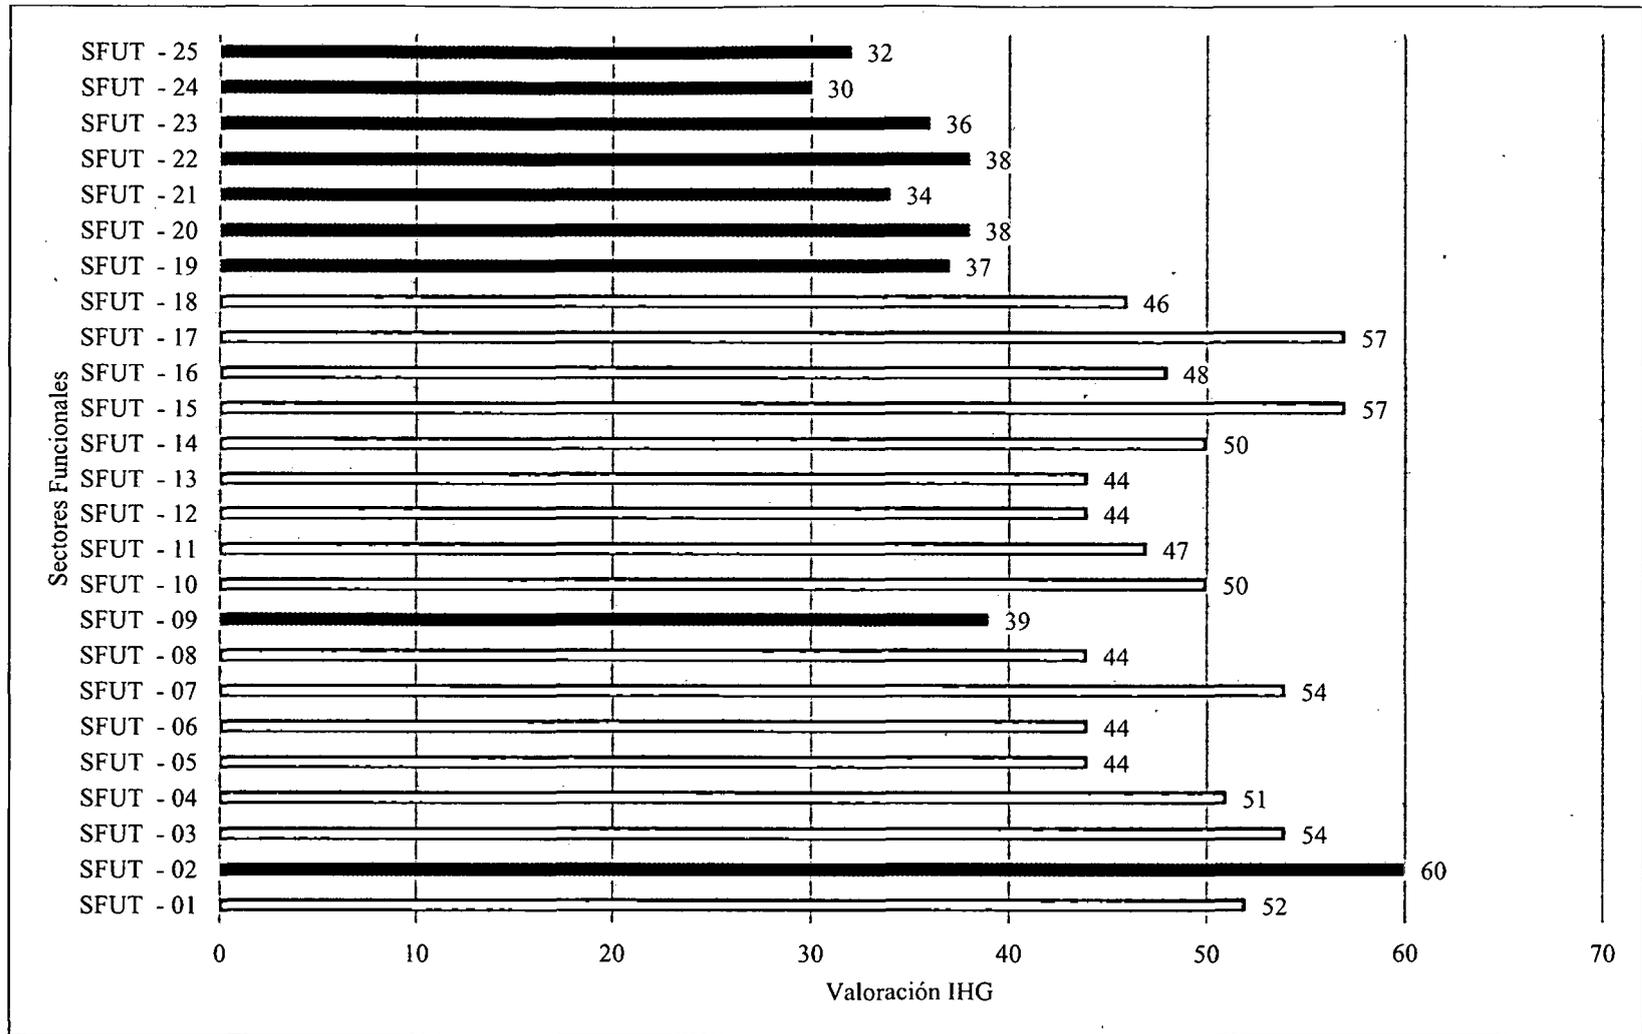
Anexo 5. Figura de puntuaciones finales del IHG por cada sector funcional, evaluados en el cauce principal de la cuenca del río Utcubamba.

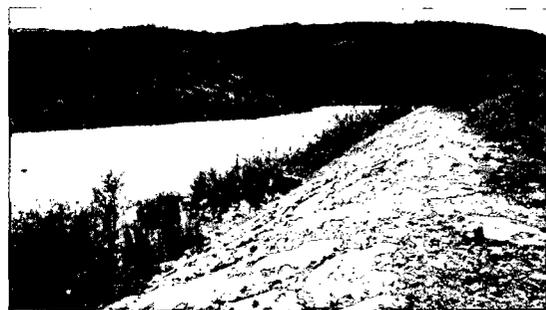
Fotografía 27. Sector funcional SFUT-17, tramo fluvial con procesos activos de erosión y sedimentación en las riberas.
