ANÁLISIS DE LA CALIDAD DEL AGUA DEL ARROYO LANGUEYÚ, TANDIL, BUENOS AIRES.

Resumen

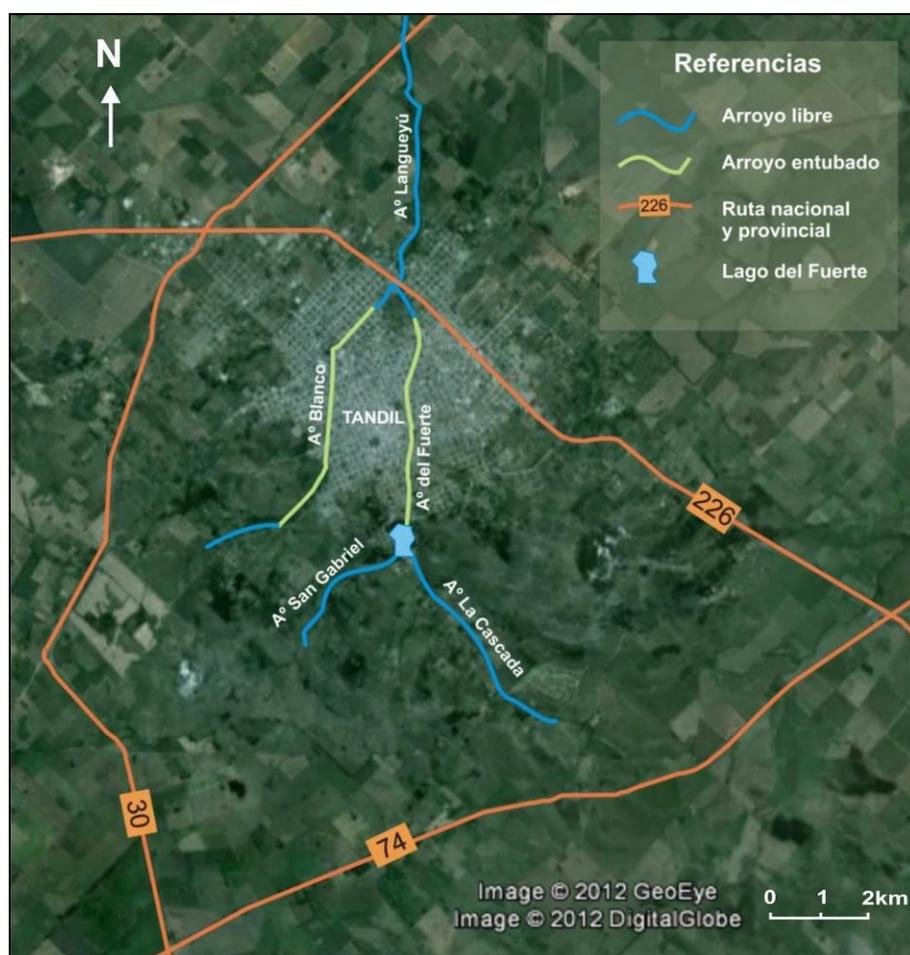
Figura 2. Esquema del recorrido del arroyo Langueyú y sus tributarios.

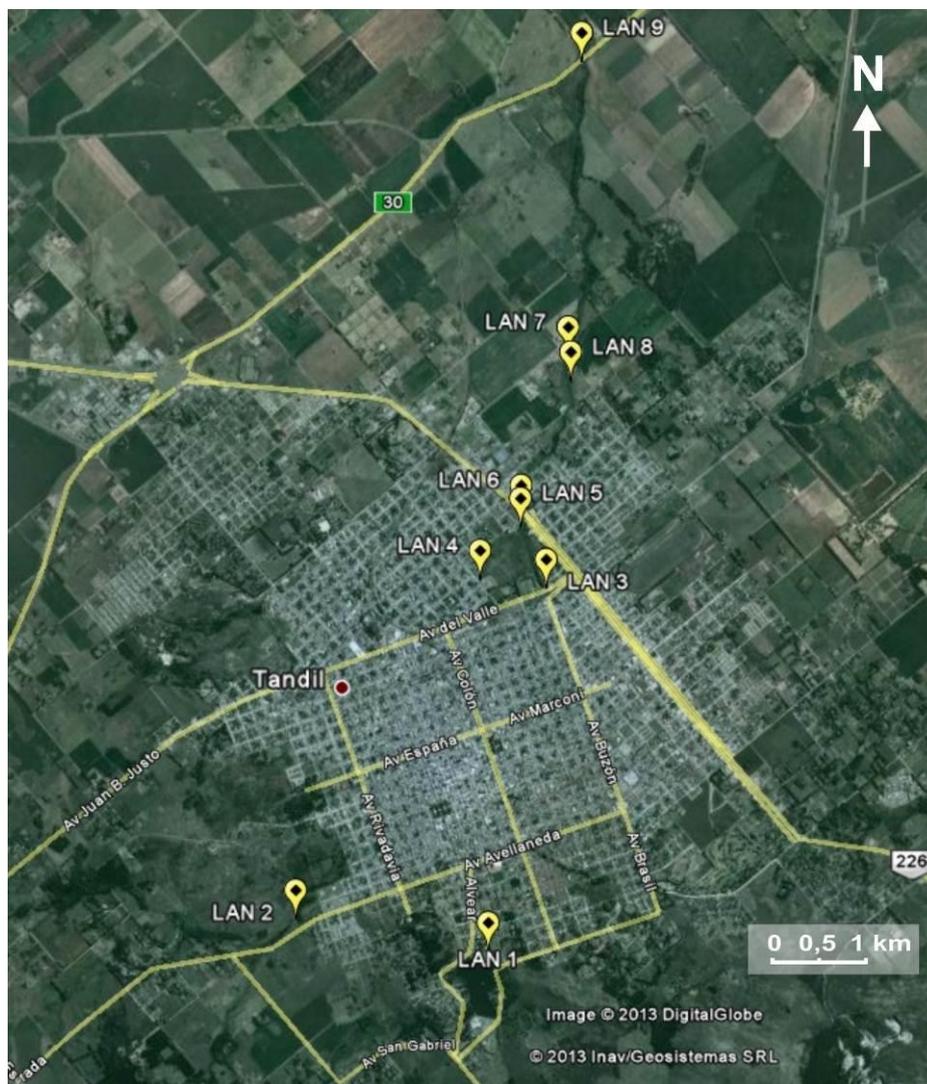
Figura 3. Ubicación de los puntos de muestreo.

Se llevó a cabo un primer recorrido de campo con fecha 12/06/2009 en el cual se observaron las condiciones en distintos tramos de la red de drenaje tanto de la cabecera de la cuenca (arroyos Blanco y del Fuerte hasta sus respectivos entubamientos) como aguas abajo donde los cursos vuelven a estar en superficie. Durante el recorrido se determinaron sitios de descarga de efluentes; y los caudales en base a la medición de las secciones y la velocidad obtenida con flotadores. También se determinó la conductividad eléctrica a fin de conocer indirectamente el grado de salinidad en los puntos de interés. El análisis de todo lo observado y los resultados fueron el insumo para definir los puntos de muestreo en las salidas sucesivas (Fig. 3).

En el año 2010 inició la actividad una nueva planta, ubicada en el sector NO de la ciudad y en cercanías al arroyo, en el sector urbano de Villa Aguirre. Estas instalaciones cuentan con reactores de "lodos activados" para la degradación aeróbica de la materia orgánica, con una capacidad aproximada de 15.000 habitantes. Sus efluentes son volcados al arroyo en el lugar identificado en el plano de la Figura 3 como LAN 8.

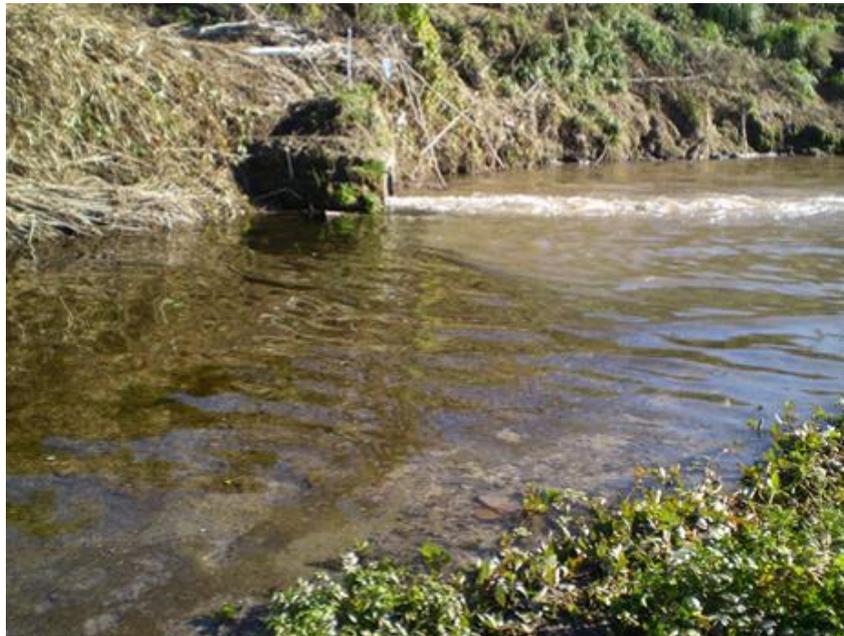
Figura 4. Foto del arroyo Langueyú en el sitio de descarga de la planta de tratamiento.

En la actualidad, el arroyo Languyú no presenta condiciones para ser considerado como fuente de agua para consumo, tampoco reúne las condiciones para uso recreativo, en gran parte debido a las cargas contaminantes que degradan sus aguas. Esto se verifica con el estudio hidroquímico siguiendo el recorrido del arroyo Languyú, desde su inicio en la conjunción del arroyo Blanco y Del Fuerte, en la ruta nacional 226, hasta pasar la intersección con la ruta provincial 30. Las muestras tomadas en relación a los focos de contaminación revelan un incremento significativo de los parámetros estudiados (Tablas 2, 3 y 4) a partir de la descarga del efluente de la planta de tratamiento de aguas residuales más antigua de OST (Fig. 4).

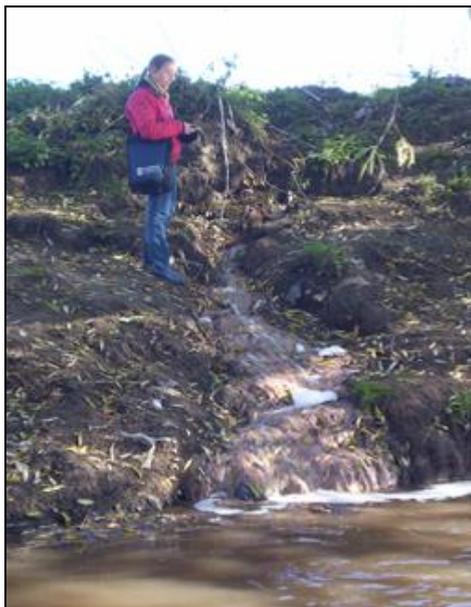
Figura 5. Descarga de industria.

También se han detectado en el recorrido aguas abajo de la salida del ducto de OST, puntos de descarga de efluentes de industrias alimenticias ya mencionadas. En la Fig. 5 se observa en el sustrato un material de color rosado en la descarga del efluente (posibles bacterias fotosintéticas del azufre en lagunas anaerobias-facultativas, indicadoras de sobrecarga); en las Fig. 6 y 7 se muestran otras descargas, una de ellas color blanca con elevada temperatura por el vapor que emanaba. Por último se ha observado en gran parte del curso la disposición de residuos de origen doméstico, en general realizado por pobladores de las zonas aledañas (Fig. 8).

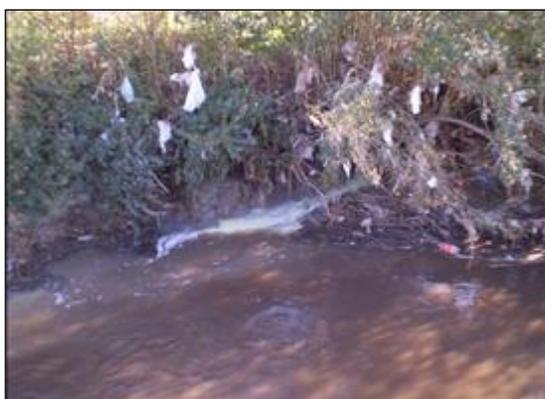
Figura 7. Descarga de industria.

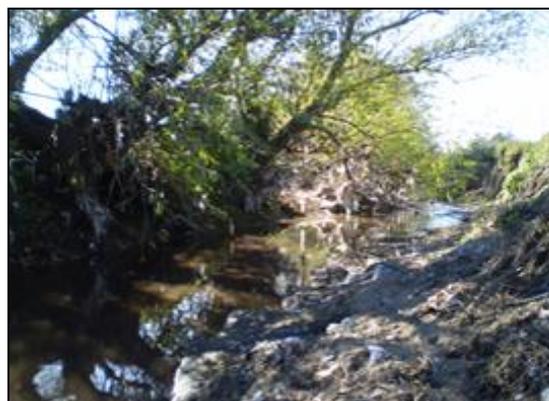
Figura 8. Disposición de residuos domésticos.
