The Interventions in the Ancient Casa Consistorial of Cartagena after the Earthquake of 1829 in the Vega Baja del Segura Area and in the Region of Murcia

Federica Scibilia (Università degli Studi di Catania)
Vincenzina La Spina (Universidad Politecnica de Cartagena)

Gli interventi nell'antica Casa Consistorial di Cartagena dopo il terremoto del 1829 nell'area della Vega Baja del Segura e nella Regione di Murcia

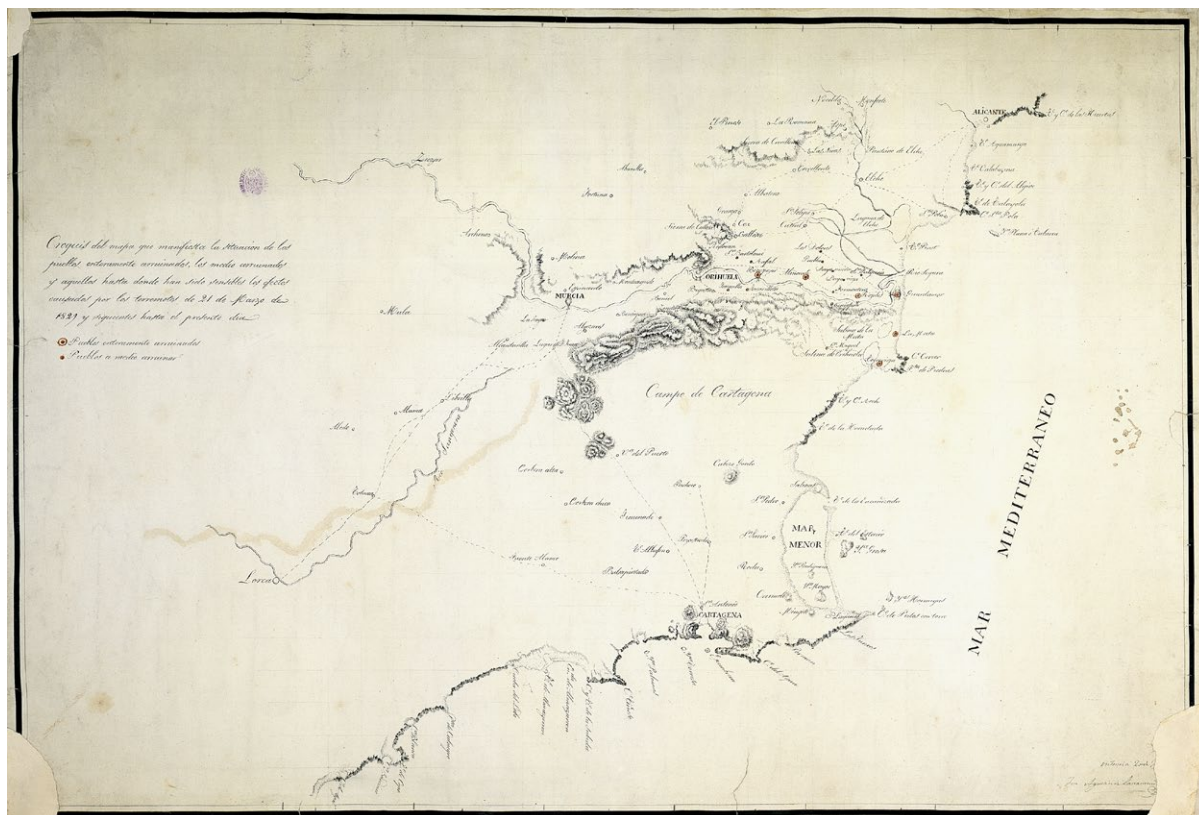
Figura 1. José Agustín de Larramendi, Vega Baja del Segura e regione di Murcia. Schizzo dell'ingegnere che mostra la situazione dei paesi totalmente distrutti, di quelli semidistrutti e di quelli che hanno risentito sensibilmente degli effetti del terremoto del 21 marzo e del 18 aprile del 1829. Biblioteca Nacional de España (BNE), MR/42/364.
