RAZGLEDI**RAKIŠKI STRŽEN: HIDROGEOGRAFSKE ZNAČILNOSTI IN OCENA KAKOVOSTNEGA STANJA**

Rakiški stržen: hidrogeografske značilnosti in ocena kakovostnega stanja

The Rakiški Stržen brook: hydrogeographic characteristics and water quality assessment

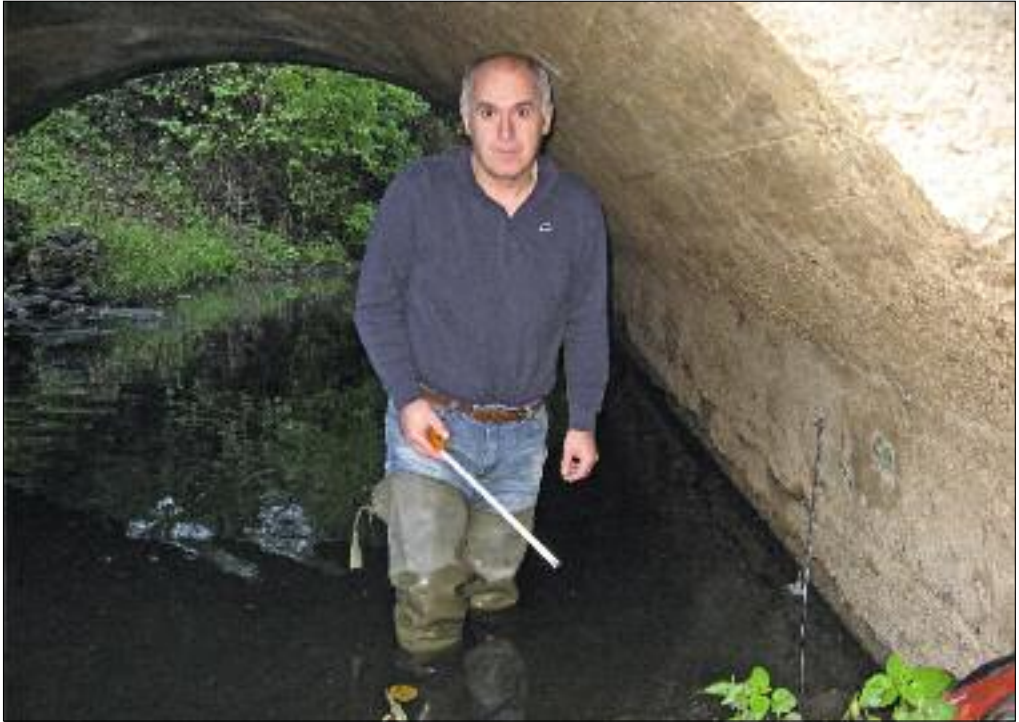
Slika 2: Namestititev samodejnega merilnika v strugi Rakiškega stržena pod mostom v Rakitniku.

Pod mostom v Rakitniku smo v strugo Rakiškega stržena ob nizkem vodostaju 16. 10. 2013 namestili samodejni merilnik (*Onset HOBO T in h Data Logger*), ki je v polurnih intervalih beležil vodostaj in temperaturo potoka (slika 2). Podatki o pretoku Pivke v Prestranku kažejo, da je začetek meritev sovpadal s pričetkom hidrološkega leta 2014. Hidrološke meritve so trajale 251 dni in smo jih sklenili pred iztekom hidrološkega leta, 23. 6. 2014, v času, ko je pretok Stržena še upadal in je bil njegov vodostaj samo nekaj centimetrov nad ravnijo merilnika. S pomočjo izmerjenih podatkov smo opredelili pretočne značilnosti Rakiškega stržena.

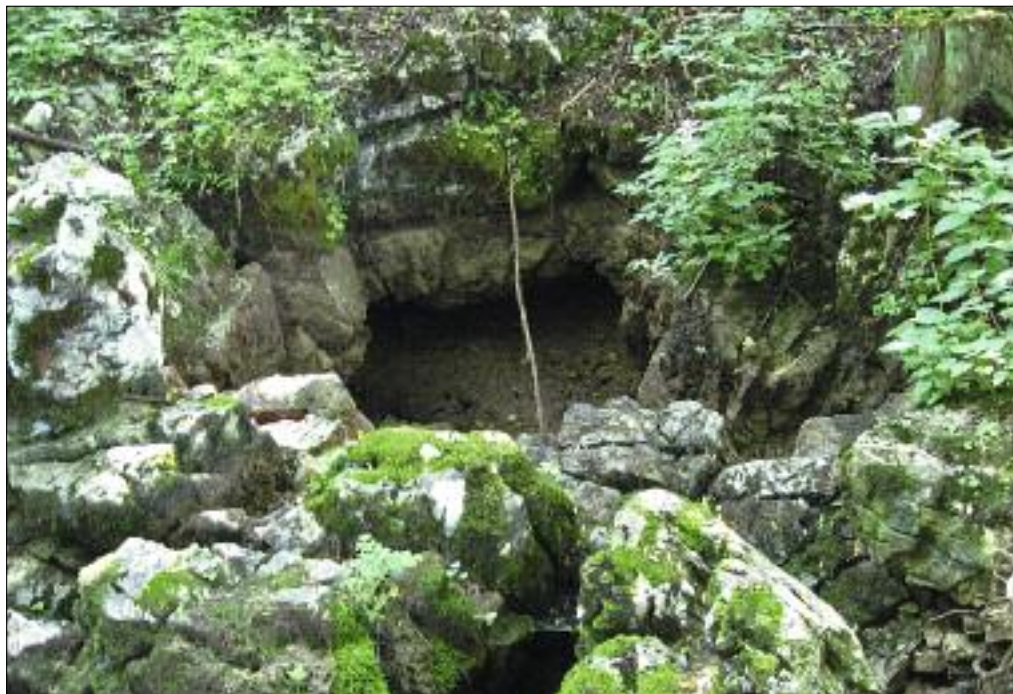
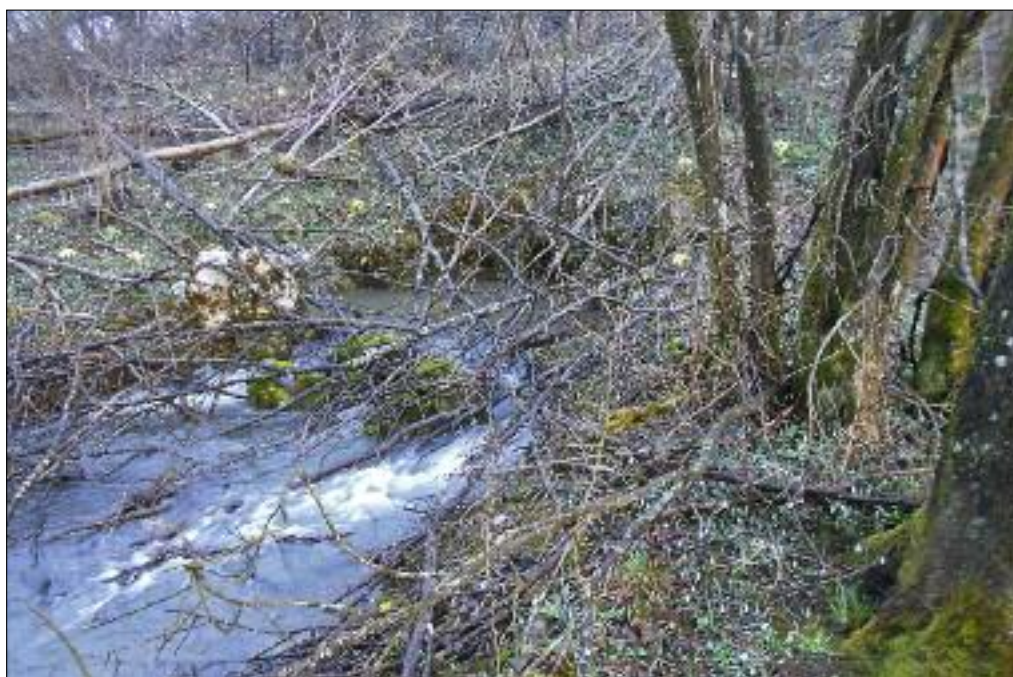
Slika 3: Kraški izvir Fužina ob suši (30. 8. 2013) in visokih vodah (26. 3. 2015).

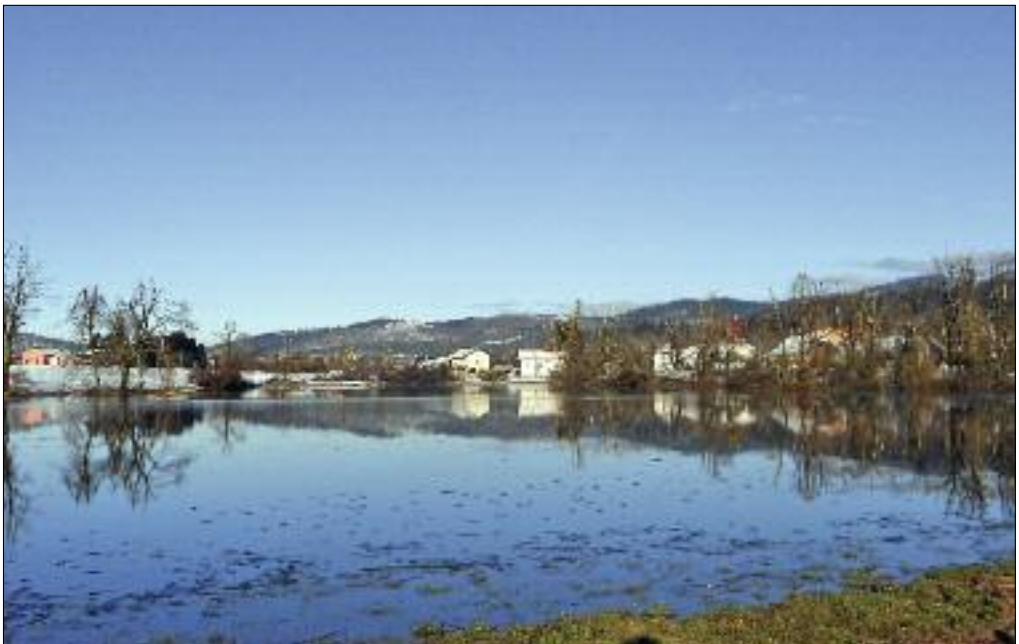
Slika 4: Ojezerjeno območje med Rakitnikom in izlivom v Pivko.

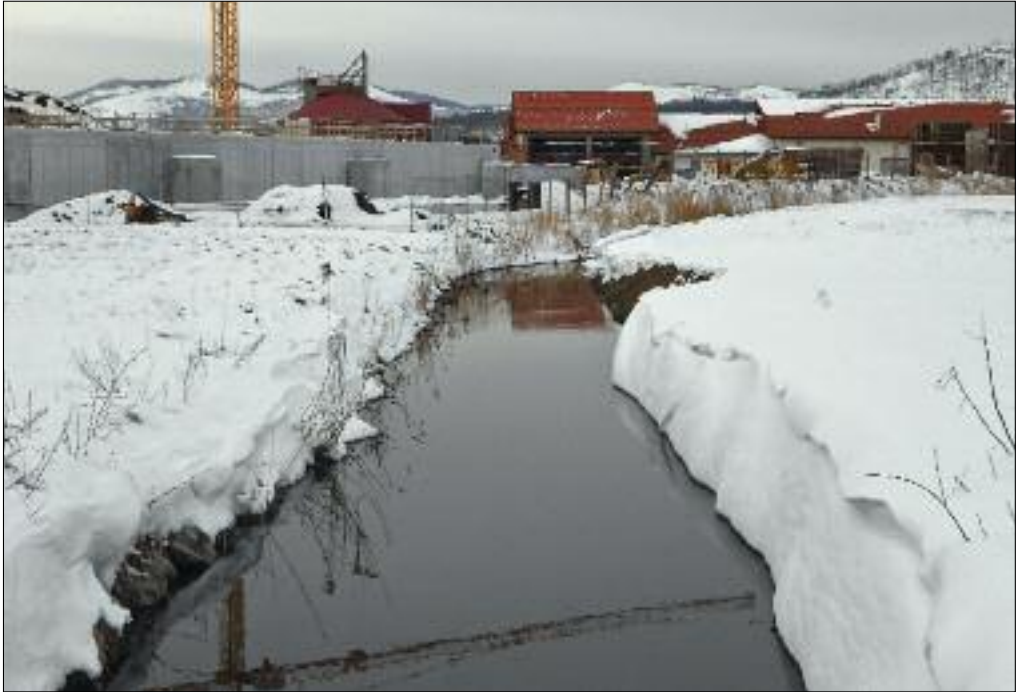
Slika 7: Iztok iz ČČN Postojna, v ozadju izgradnja nove.

Glavni onesnaževalec Rakiškega stržena je nedvomno CCN, saj se njene prečiščene odpadne vode iztekajo neposredno v potok (slika 7). Na mehansko-biološko čistilno napravo, projektirano za 15.000 populacijskih enot, sta priključeni Postojna in Stara vas, od večjih onesnaževalcev po predčiščenju klavniške (Postojnske mesnine d. o. o.) in galvanske odpadne vode (Fluidmaster d. o. o.; nekdanji LIV), odpadne

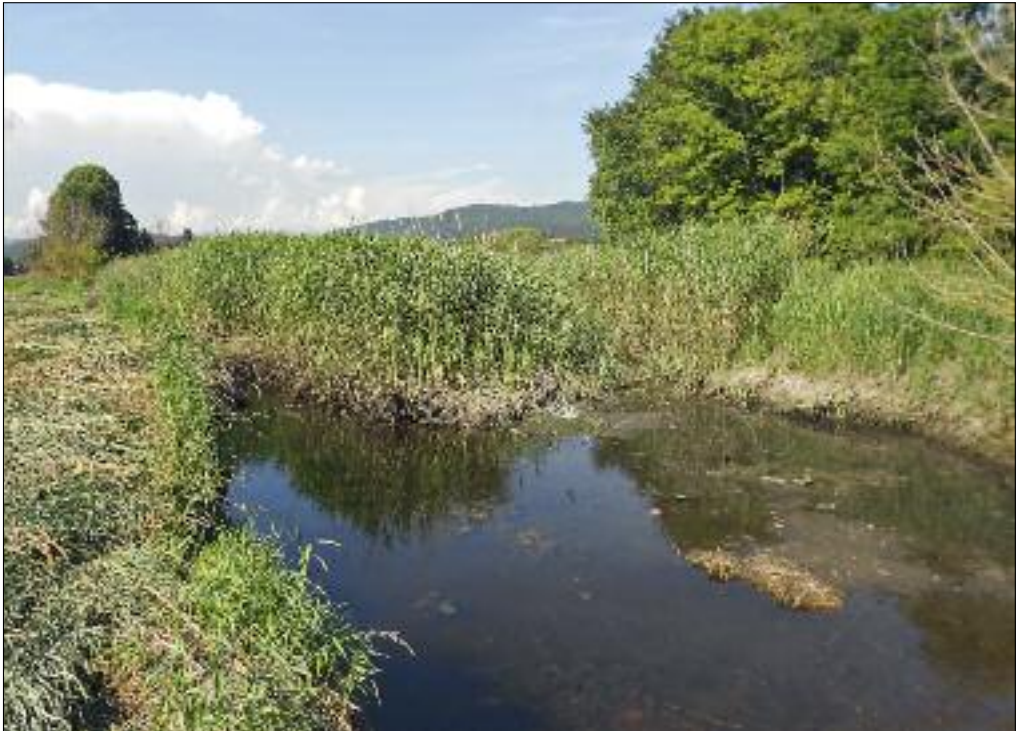
Slika 8: Sotočje severnega in vzhodnega kraka Rakiškega stržena.
