Análise experimental da influência de treliças eletrosoldadas incorporadas em vigas de concreto armado na flexão

Resumo: O presente trabalho tem como objetivo avaliar experimentalmente, a influência de treliças eletrosoldadas de diferentes alturas, incorporadas em vigas de concreto armado submetidas à flexão, quanto à capacidade portante e os deslocamentos verticais. Foram confeccionadas 12 vigas de concreto armado com seção transversal de 15 x 25 cm, e comprimento de 190 cm, divididas em quatro grupos de três. Cada grupo manteve a mesma armadura de flexão alterando apenas a treliça adicionada, sendo: Grupo VR (referência), com armadura convencional sem treliça incorporada; Grupo V8, com treliça de 8 cm de altura incorporada, grupo V12, com treliça de 12 cm de altura incorporada, e o grupo V16, com treliça de 16 cm de altura incorporada. Todas as amostras foram submetidas ao ensaio de flexão a quatro pontos. Como resultado, observou-se que na ruptura houve um acréscimo significativo nas cargas das vigas dos grupos V8, V12 e V16, em relação as vigas do grupo de referência VR, com percentuais de 134,96 %, 116,84 % e 88,37%, respectivamente. Verificou-se também que para a mesma carga

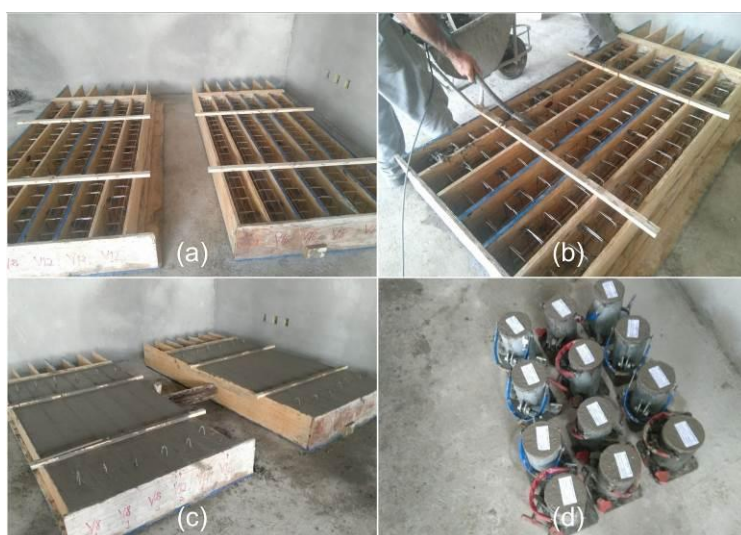
controle tecnológico do concreto foi verificada a trabalhabilidade através do ensaio de abatimento de cone (slump teste) antes de cada concretagem. Também foram moldados corpos de prova para cada concretagem, conforme especificações da NBR 5738:2015, e ensaiados para a verificação da resistência a compressão axial, de acordo com as orientações estabelecidas pela NBR 5739:2007, e do módulo de elasticidade, conforme a NBR 8522:2008. Após a concretagem, as vigas permaneceram no local, abrigadas e submetidas ao processo de cura, sendo desformadas e transportadas para o IParque após 28 dias para a realização os ensaios. A Figura 3 apresenta o processo de moldagem das vigas e corpos de prova.

Figura 3: (a) Fôrmas; (b) Concretagem; (c) Vigas concretadas; (d) Corpos de prova.

O concreto utilizado para a execução das vigas e dos corpos de prova foi moldado in loco, com um traço próprio da construtora para uma resistência de 25 MPa. Na produção do concreto foi utilizada uma betoneira de 150 litros, com capacidade de concretar 2 vigas por etapa, sendo então necessário que se repetisse o processo seis vezes. A fim de realizar o

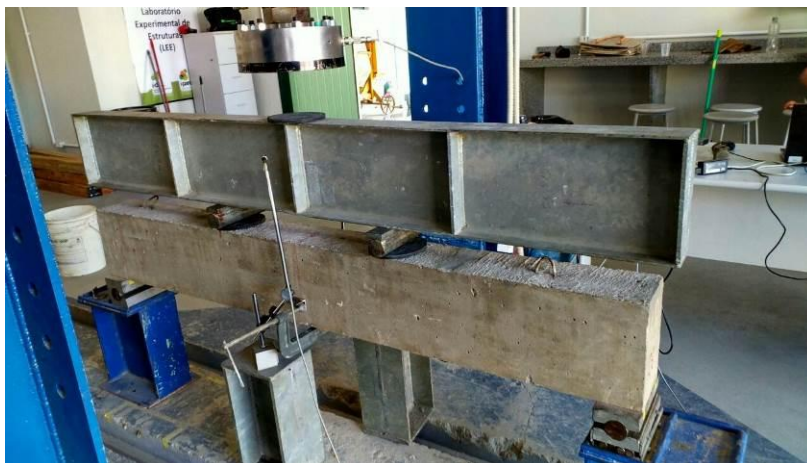
Na idade de vinte e oito dias realizou-se o ensaio de resistência à flexão de quatro pontos. A instrumentação utilizada tem por objetivo fornecer dados de carga aplicada e deslocamento. Os equipamentos utilizados foram: Pórtico metálico montado sobre uma laje de reação, cilindro hidráulico da marca ENERPAC com capacidade de carga de 500 kN, transdutor de deslocamento (LVDT) de 100 mm, além do equipamento de aquisição de Quantum X® que utiliza o software Catman Easy®, ambos da marca HBM®. Todas as vigas foram posicionadas e ensaiadas individualmente de maneira bi apoiada. O carregamento foi aplicado na vertical de cima para baixo, diretamente sobre um perfil metálico com rigidez

apropriada a transferir para as vigas de concreto, duas cargas pontuais nos terços médios, conforme apresentado na Figura 4.

Figura 01: Esquema do ensaio de flexão 4 pontos.

O ensaio possibilitou a obtenção dos seguintes dados: carga para gerar uma deformação de $L/250$; carga de ruptura da viga; deslocamento no momento da ruptura.

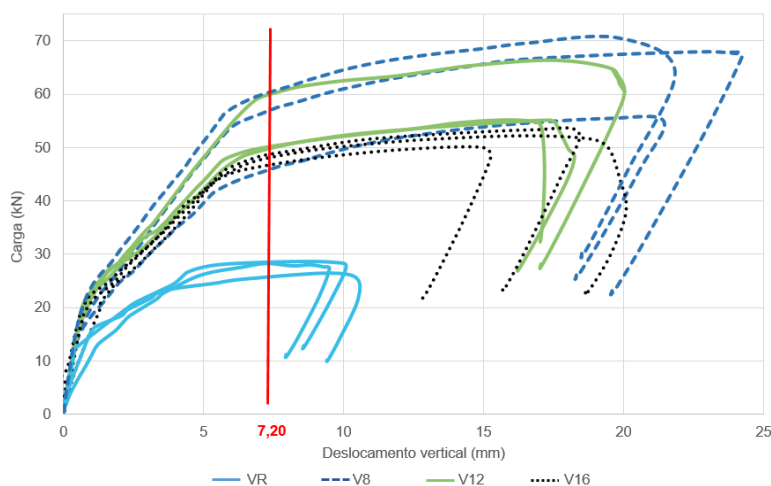
O comportamento das amostras pode ser observado na Figura 6, que apresenta o deslocamento vertical em relação à carga aplicada nas vigas.

Figura 6: Curva carga x deslocamento.
