La Iglesia de San Pedro de Zuera (Zaragoza): recuperación patrimonial

Manuel Martín-Bueno y Alberto Sevilla Conde*

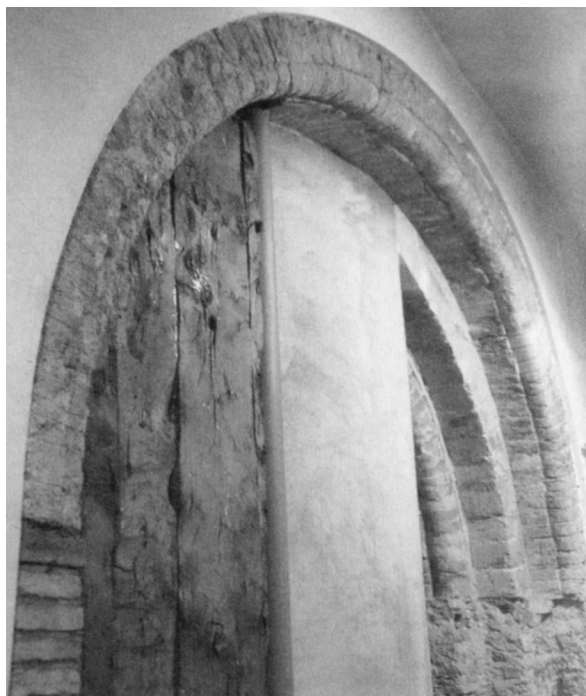
Figura 3. Portada monumental del muro sur, construida en ladrillo, que recoge los elementos formales de la tradición románica. (Según San Martín, A., *Zuera la Villa desconocida*, p. 52).

Además, en el centro del muro sur, se localizó una puerta monumental igualmente alterada por la remodelación de 1799. La puerta en cuestión fue construida en ladrillo y recoge los elementos formales de la tradición románica; incluso se ha conservado un pequeño capitel que presenta un ligero alargamiento y decoración a base de bandas de celdillas ovaladas. El gran cambio es la sustitución de la piedra, que imita los grandes sillares, por el ladrillo más acorde con la tradición mudéjar. La altura de la portada es de 425 cm. la luz de 385 cm. y su profundidad de 135 cm. Este cambio puede deberse seguramente a la adaptación de modas, modelos de construcción y gustos, impuestos a los alarifes musulmanes de la zona, del mismo modo que la escasez de piedra impuso el ladrillo a sus constructores ya que, incluso las jambas están elevadas con columnas de tambores cerámicos, el mismo material utilizado para las basas.

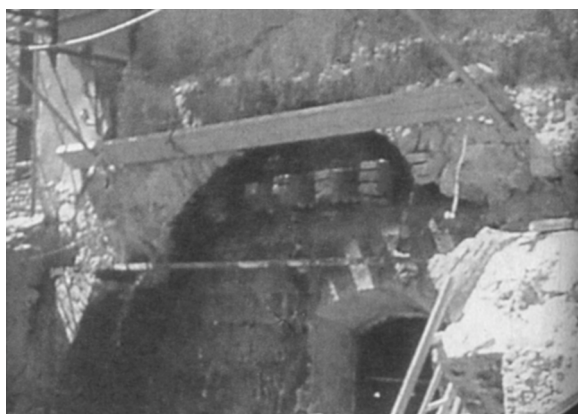
Figura 4. Detalle de los canetes de tradición musulmana descubiertos durante las obras de 1998. (Según San Martín, A., *Zuera la Villa desconocida*, p. 56).

Este muro sur estaba coronado por una línea de canecillos, similares a los aparecidos en la nave central sobre un muro de aljez. Estas dos líneas de canetes señalan las dimensiones de la iglesia en la primera fase constructiva, ya con elementos de tradición mudéjar. Con estos datos podemos afirmar que la iglesia original contaba con un perímetro idéntico a la actual aunque con una altura menor. La cubierta original, correspondiente a la primera fase, estaría construida en madera y quizás ardió en un incendio, del que quedaban vestigios en los muros de los ábsides, ocultos ahora tras la restauración. No hay mención documental del incendio, pero sí intuimos cuando se procedió a su restauración. Sería en la segunda fase constructiva de la iglesia.

En el transcurso de los trabajos salieron a la luz esta serie de elementos constructivos que, como se ha dicho, permitieron una nueva y más completa lectura del edificio: si hasta entonces se habían considerado los ábsides como la zona más antigua de la construcción, a partir de esta actuación, podemos situar cronológicamente todo el trazado perimetral en la misma fecha, y según las fuentes documentales aducidas, en el siglo XII. Los elementos que salieron a la luz fueron: los dos ventanales del muro sur, la portada monumental de fábrica latericia y los canecillos de alabastro, estos en estrecha relación con los situados en la nave central, sobre un muro de aljez. A la primera fase hay que añadir una segunda, realizada en el siglo XIII, en la que se aumenta la altura total del conjunto.

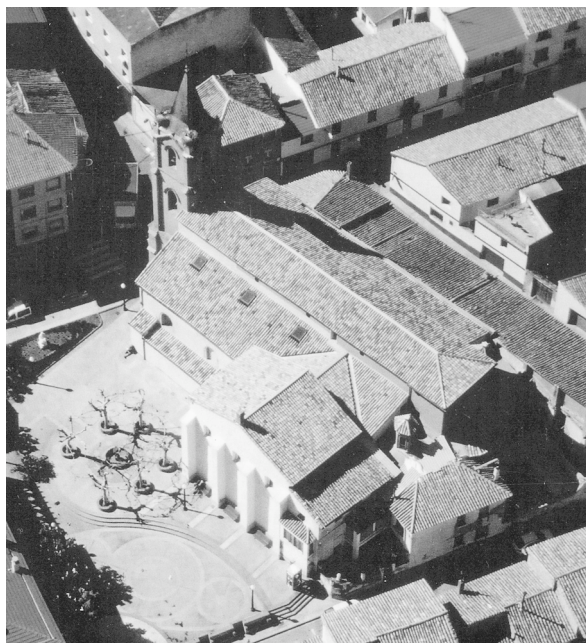
Figura 6. Vista de pájaro de la iglesia de San Pedro. En la actualidad, las construcciones adosadas a los ábsides han sido eliminadas con objeto de la restauración y puesta en valor de éstos; también las adosadas al muro norte, donde se ha construido el museo parroquial.
