Febrero 2022

Inundaciones 2022: un evento meteorológico extremo en el partido de Patagones, Buenos Aires Argentina

ISSN 0328-3321 Boletín técnico N°30

PE I064 - Prevención y Evaluación de la emergencia y desastre agropecuario SIAT - Sistema de Información y Alerta Temprana del Extremos Sur Bonaerense

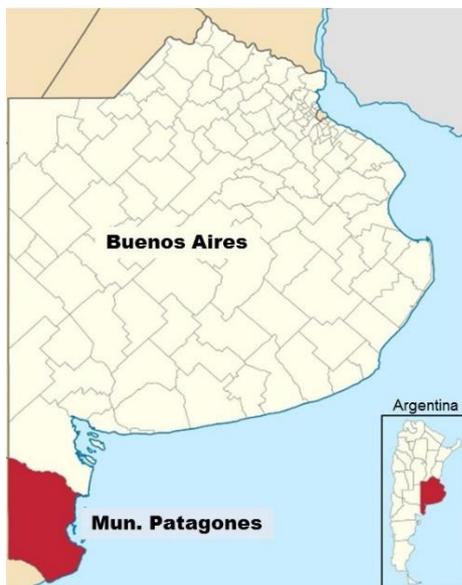
Figura 1. Localización del partido de Patagones.

La localidad de Stroeder en el partido de patagones (Figura 1) fue fundada en 1911, considerada punta de riel, ya que ahí finalizaban las vías ferroviarias del entonces Ferrocarril Sud. A partir de 1920 ocurrió un fuerte proceso migratorio en el que familias de productores comenzaron a radicarse en los campos. Este paso estuvo acompañado por tareas de desmonte y forestación, particularmente donde se establecieron los cascos de los establecimientos. En esos sitios construyeron corrales, galpones, generalmente en cercanía a las viviendas rurales.

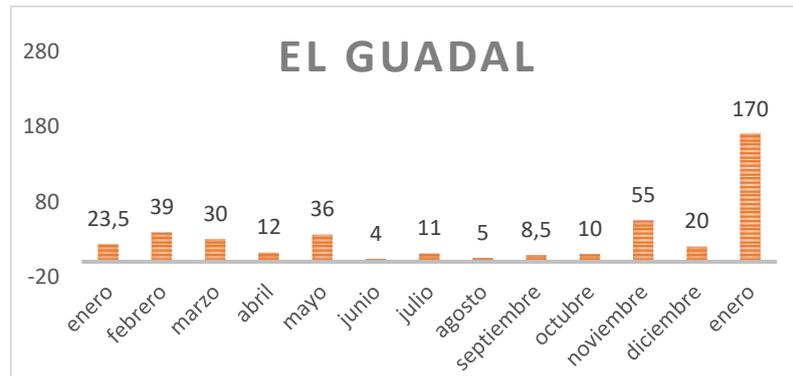
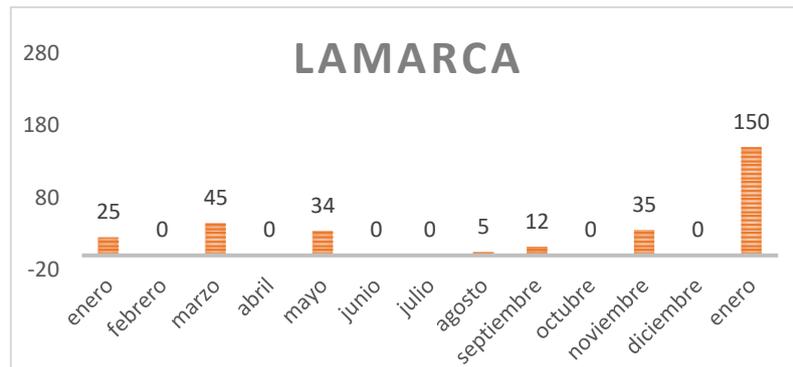
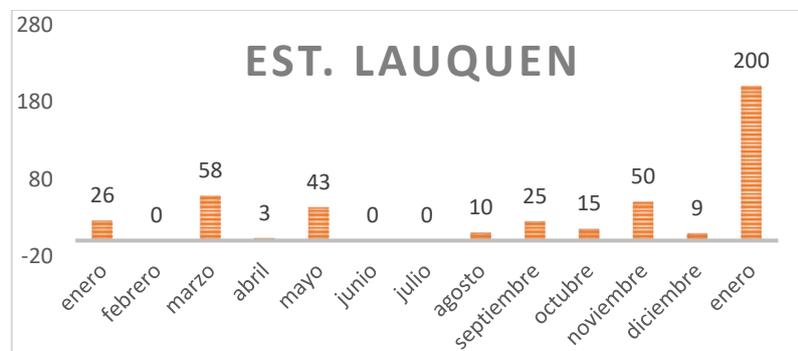
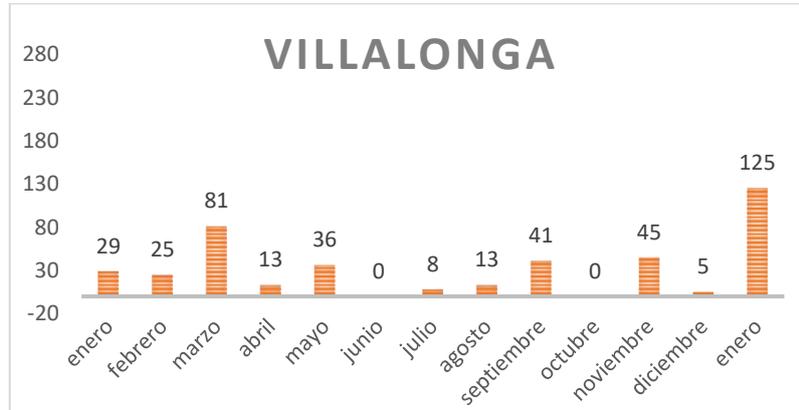
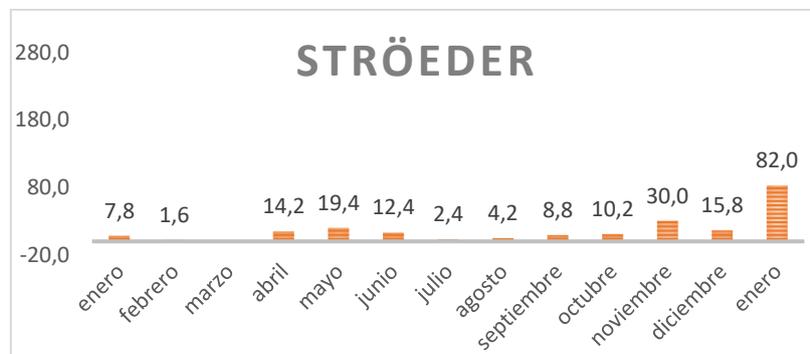
Figura 2: Registros pluviométricos mensuales en cinco sitios del centro del distrito de Patagones, para el período enero 2021- enero 2022. Datos de la red pluviométrica de la Estación Experimental Hilario Ascasubi.

Durante los últimos meses, el sur de la provincia de Buenos Aires atravesó un severo periodo de sequía agrícola, con más de 10 meses de déficit de precipitación desde febrero 2021 a diciembre 2021. En varios sitios del centro del distrito de Patagones se registraron meses en los cuales las lluvias fueron inferiores a los 10 mm e incluso varios meses con precipitaciones nulas (Figura 2). Para una mejor interpretación se realiza la cartografía de la distribución espacial de los pluviómetros de la red de EEA Hilario Ascasubi (Figura 3).

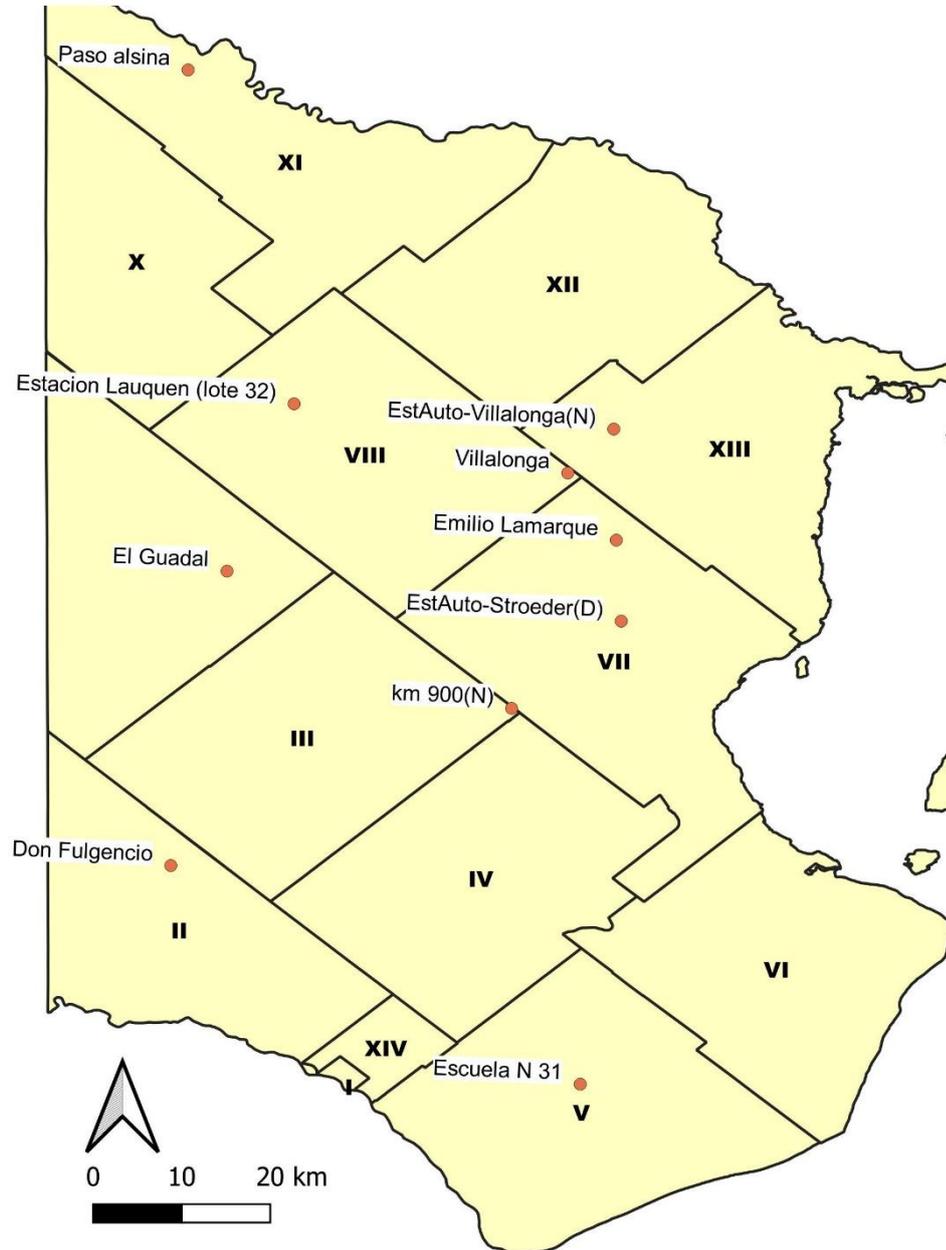
Figura 3: *Distribución espacial de los pluviómetros de la red de EEA Hilario Ascasubi.*

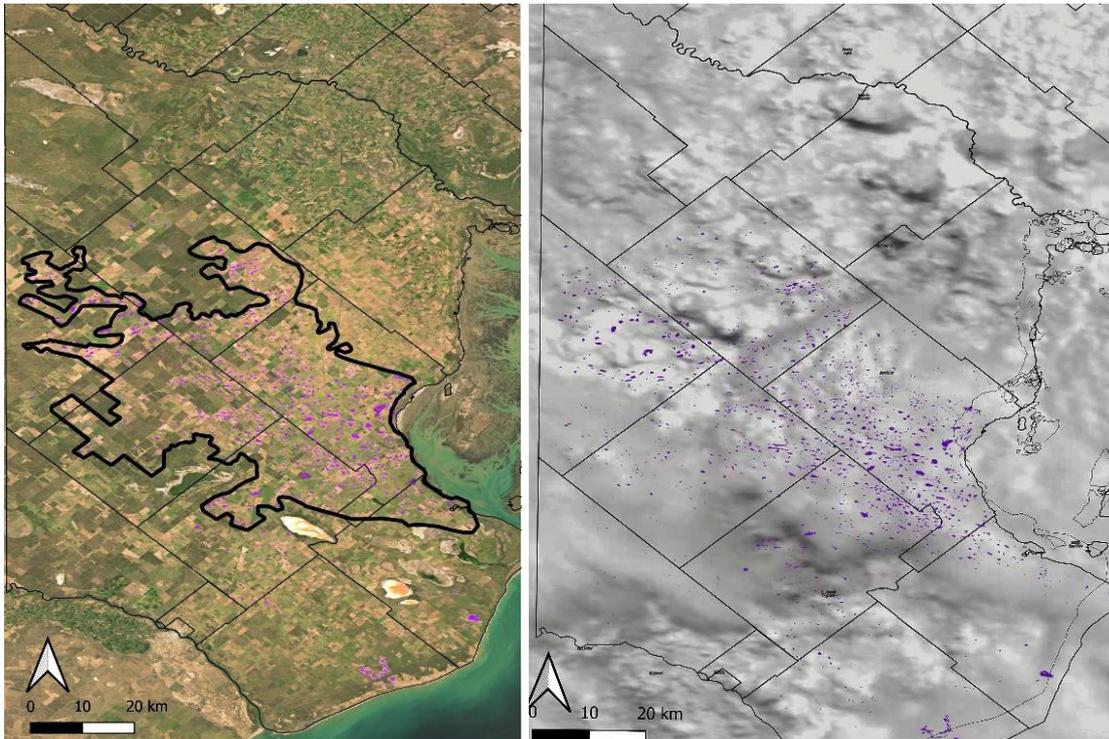
Figura 4: a- Áreas en las que impactó la tormenta del 18 y 19 de enero de 2022 en Patagones; b- Imagen de satélite meteorológico GOES 16 que captó la cobertura nubosa de la tormenta 19 de enero 2022.

Descripción del área de mayor afectación, espejos de agua formados por la precipitación.

El evento extraordinario con abundantes precipitaciones ocurrió entre los días 18 al 19 de enero del 2022 y afectó el sector central del partido de Patagones. La tormenta ocurrida esos días se ubicó ocupando un óvalo con eje mayor posicionado de Noreste a Suroeste. El área de impacto más severa alcanzó 308.289 ha (Figura 4a y b).

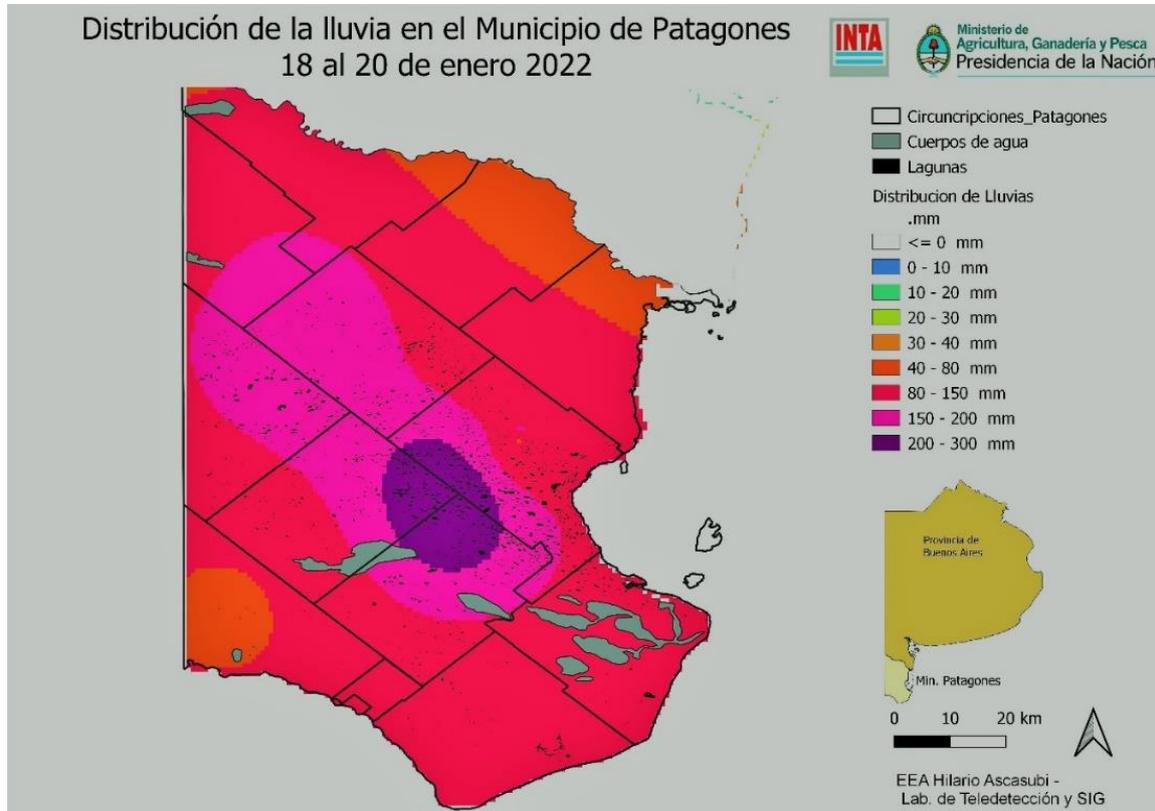
Figura 5: Interpolación gráfica de los datos obtenidos por la red pluviométrica (Tabla 1).

Según los datos proporcionados por la red de pluviómetros homologados instalados en campos de productores de Patagones (Tabla 1), la precipitación acumulada totalizó entre 79,4 y 247,0 mm. Las circunscripciones afectadas fueron los Cuarteles: VII, VIII, XI, X, XI, XII y XIII. En un gran sector la lluvia estuvo entre los 80 y 150 mm donde se circunscribió en un área de aproximadamente 40 por 107 km. El máximo de agua caída (247mm) se produjo en un núcleo puntual en el establecimiento KM 900 (Figura 5).

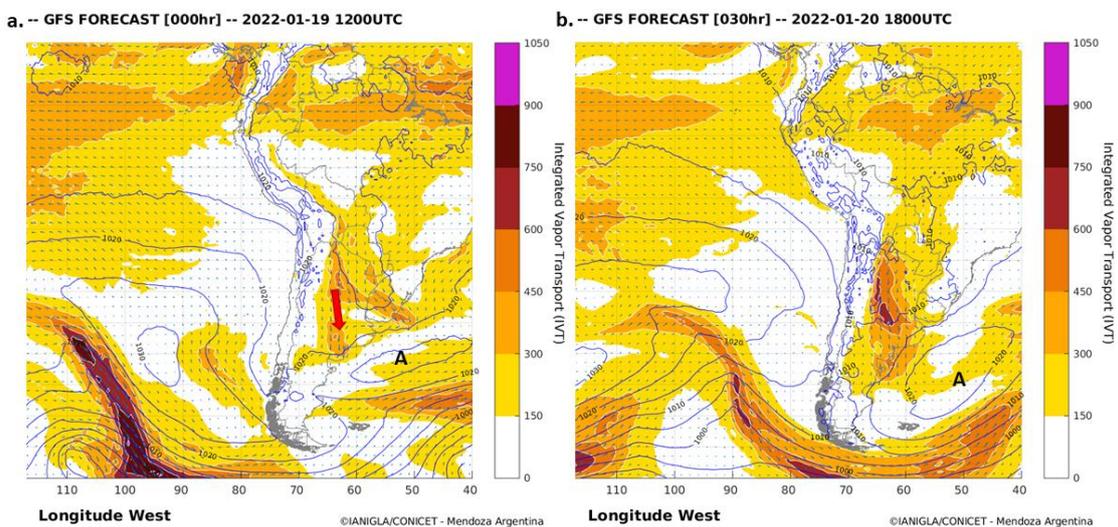
Figura 6: Transporte de vapor de agua integrado en la columna vertical de la atmosfera para los tiempos a) 19 Ene 2022 a las 9 Hora Local y b) 20 Ene 2022 15 Hora local. El centro de Alta presión es resaltado sobre las costas del Atlántico (A), como también el fuerte flujo del norte de humedad con la flecha roja.

Intenso Transporte de Humedad desde el Norte persistente por 3 días

Según los datos suministrados por el Instituto Argentino de Nivología, Glaciología y Ciencias Ambientales (IANIGLA) del CONICET Mendoza, la Figura 6 detalla el flujo de aire cargado de humedad desde el norte de Argentina hasta el sur de Buenos Aires y norte de la Patagonia. Allí converge con circulación del aire proveniente del océano Atlántico y generada por un centro de alta presión. Dicha convergencia o acumulación de aire bien húmedo favoreció a su vez el ascenso del aire, condición necesaria para la condensación de la humedad y posterior transformación del vapor en gotas de lluvias.

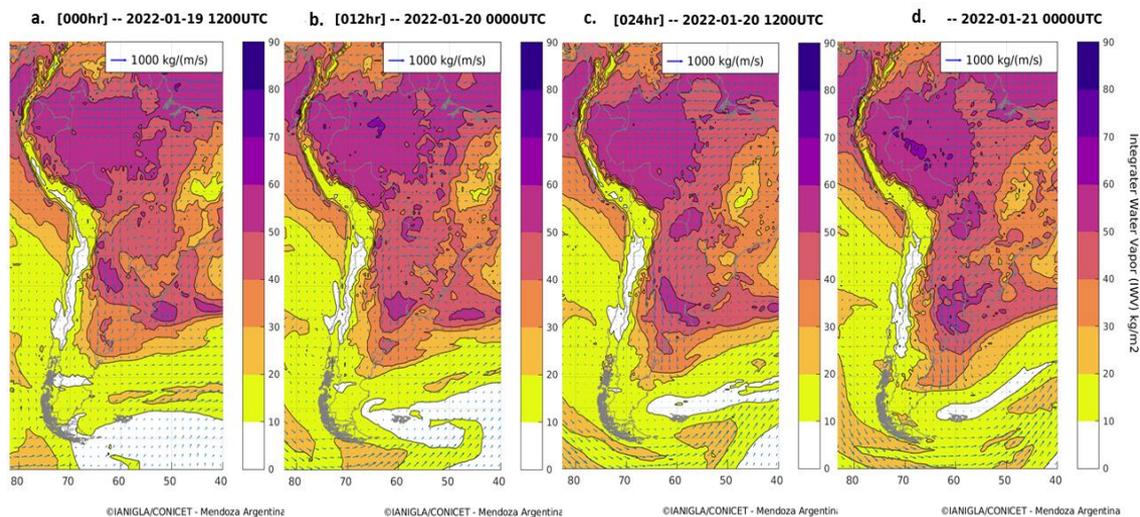
Figura 7: Contenido de vapor de agua integrado en la columna vertical de la atmósfera para los tiempos a) 19 Ene 2022 a las 9 Hora Local, b) 19 Ene 2022 21 Hora Local, c) 20 Ene 2022 9 Hora Local y d) 20 Ene 21 Hora Local. Notar que los valores máximos (50-60mm) alcanzados sobre el sur de la prov. Bs.As. son equivalentes a los observados sobre los trópicos en el Amazonas.

Muy altos contenidos de Humedad en la Atmósfera en el centro de Argentina

Los valores de vapor de agua transportados desde el norte al centro de Argentina y acumulados en el sur de Buenos Aires fueron extremadamente altos. De hecho, los valores alcanzaron la misma magnitud que los observados en los trópicos sobre la selva

Amazónica, como puede verse en la Figura 7 que muestra el contenido de vapor integrado en la vertical de la atmósfera.

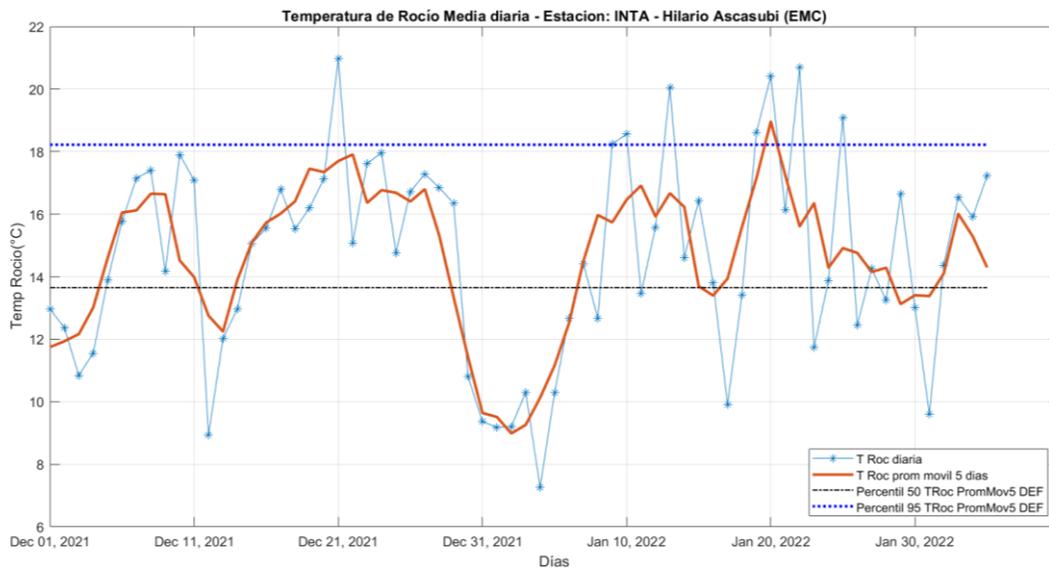
Figura 8: Serie temporal de la temperatura de rocío media diaria (indicativa del contenido de vapor de agua en la superficie) registrado por la estación meteorológica del INTA Hilario Ascasubi. La línea más gruesa representa el promedio móvil de 5 días, y las punteadas rectas son los percentiles 50 y 95 de los valores promedios móviles 5 días durante el verano (DEF) para el periodo 1961-2022.

Los registros de la Estación Meteorológica de Hilario Ascasubi confirmaron lo excepcional de la observación del contenido de vapor de agua, alcanzando valores medios diarios de la Temperatura de Rocío por encima de los 18°C durante 3-4 días consecutivos (valores típicos de los trópicos). El promedio móvil de 5 días de la Temperatura de Rocío media diaria se ubicó por encima del percentil 95 según la climatología de verano Diciembre – Enero - Febrero (DEF) disponible desde 1961 en dicha estación del INTA, y resalta también la persistencia del periodo húmedo en la región (~4 días) (Figura 8).

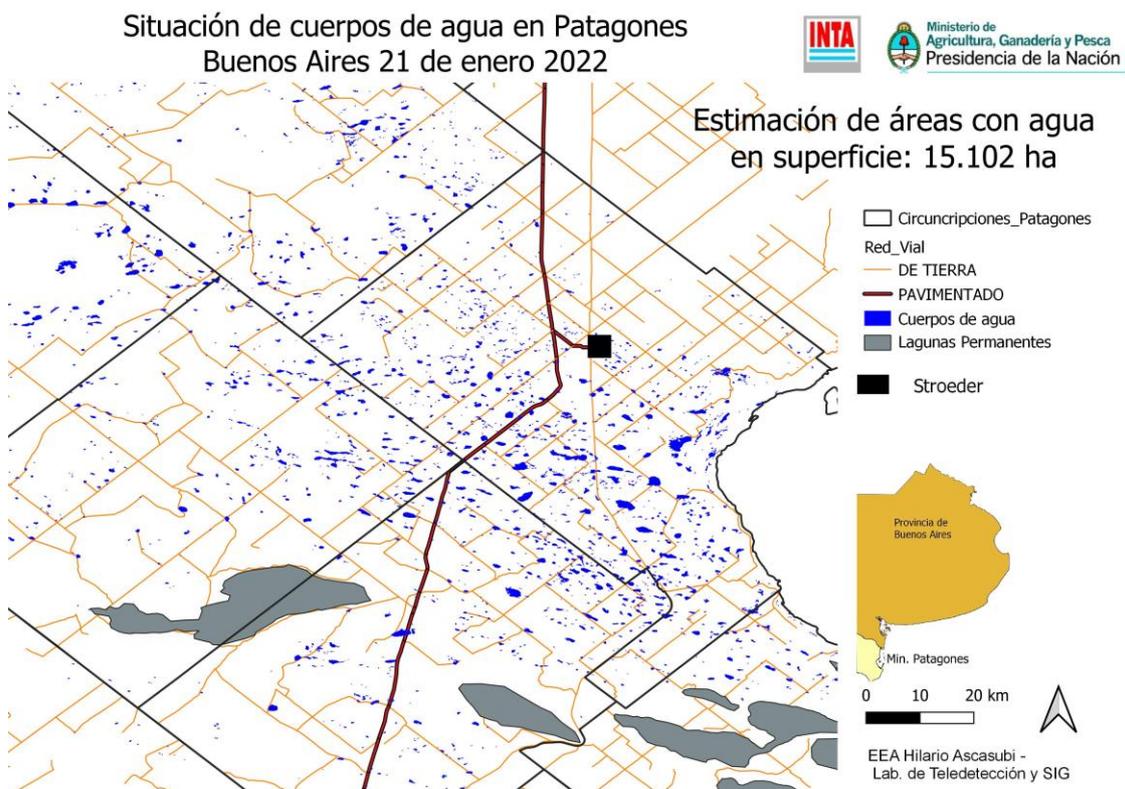
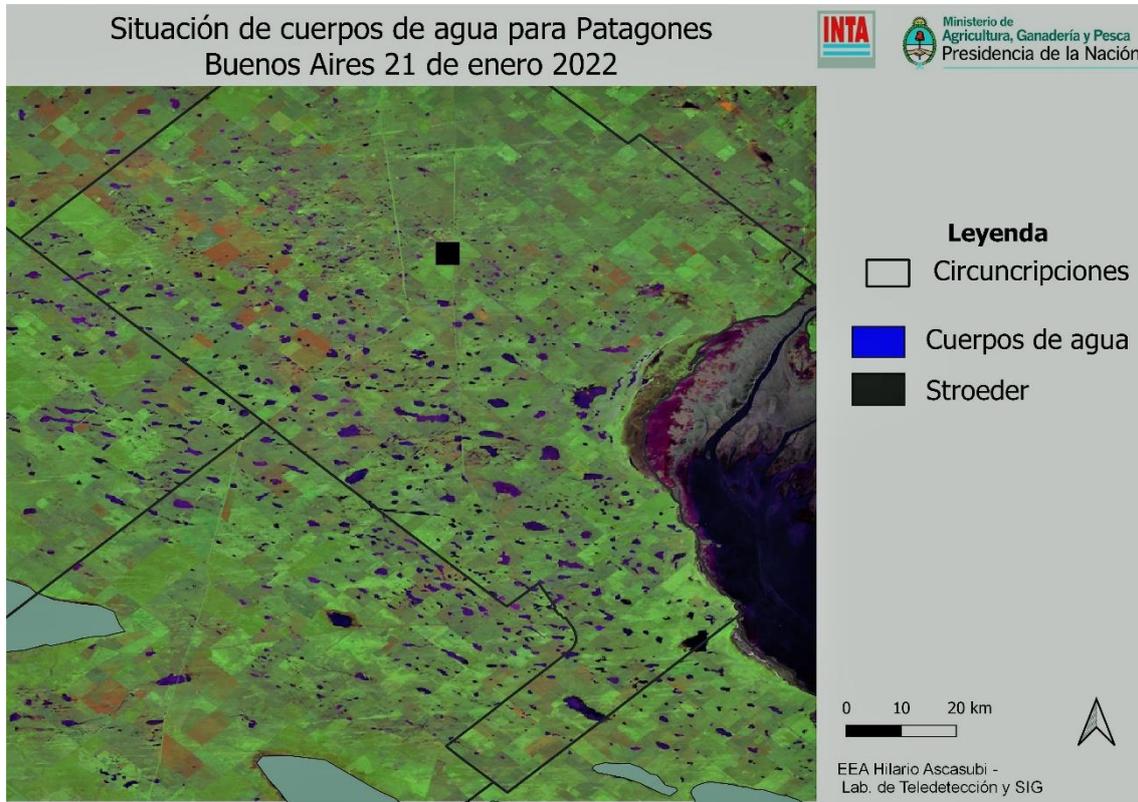
Figura 9.

El análisis visual de imagen mostró que se formaron más de 2694 lagunas, que cubrieron una superficie total estimada en 15.102 ha (Figura 9).

El alcance de las inundaciones causadas por este evento extremo se estimó a partir de imágenes del satélite Sentinel 2 del Programa Copernicus de la Agencia Espacial Europea (ESA). Se realizó una clasificación visual sobre una imagen del 21 de enero de 2022, para realizar el análisis de la superficie anegada, daños en la infraestructura rural y pérdidas de maquinaria agrícola producto de ser cubiertas por el agua.

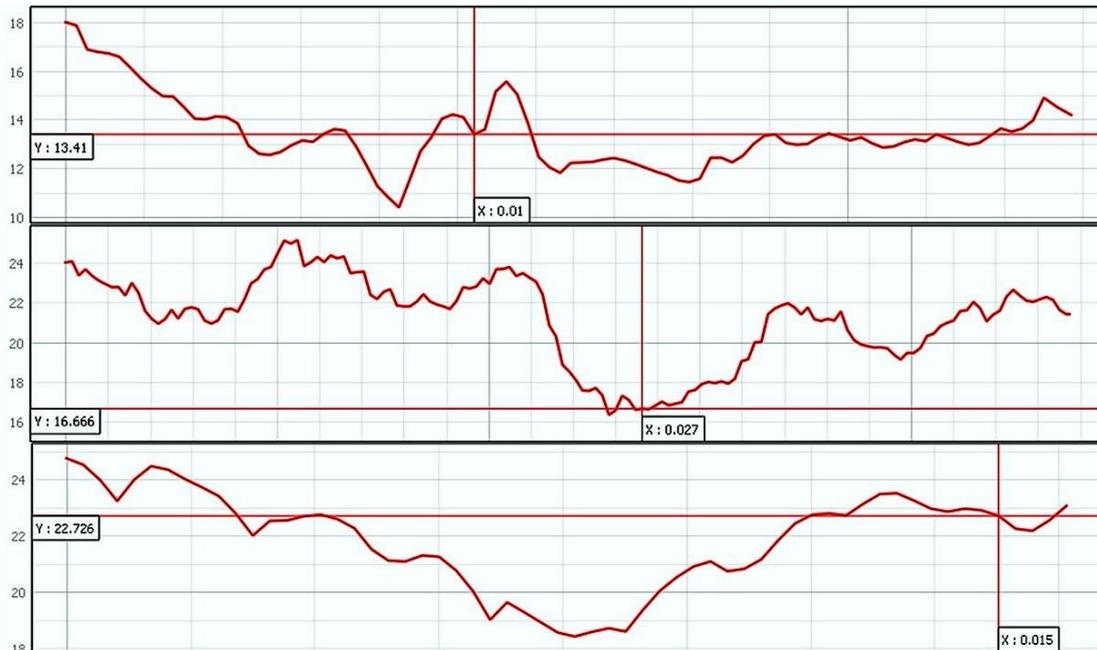
Figura 10: Perfil altitudinal de tres lagunas representativas de la afectación a los cascos rurales de Patagones ante el evento extremo del 18-19 de enero de 2022.

Dado que estos cuerpos de agua se formaron en los predios donde se localizaban los cascos de las estancias, se realizó un perfil topográfico de tres de esas lagunas temporales que afectaron infraestructuras rurales. Se obtuvo el modelo digital de elevación con una resolución de 30 m producido por el Instituto Geográfico Nacional.

Este análisis indicó que los desniveles del terreno en los que se formaron las lagunas presentaron, en promedio, una pendiente de aproximadamente 7 m cada 500 m (Figura 10).

En la representación encontramos tres figuras: 1) imagen satelital del sector del campo anegado. 2) Curva de índice NDVI donde indica la baja a nula cobertura para un periodo de tiempo 3) perfil topográfico donde evidencia la topografía de la cuenca (Figura 10).

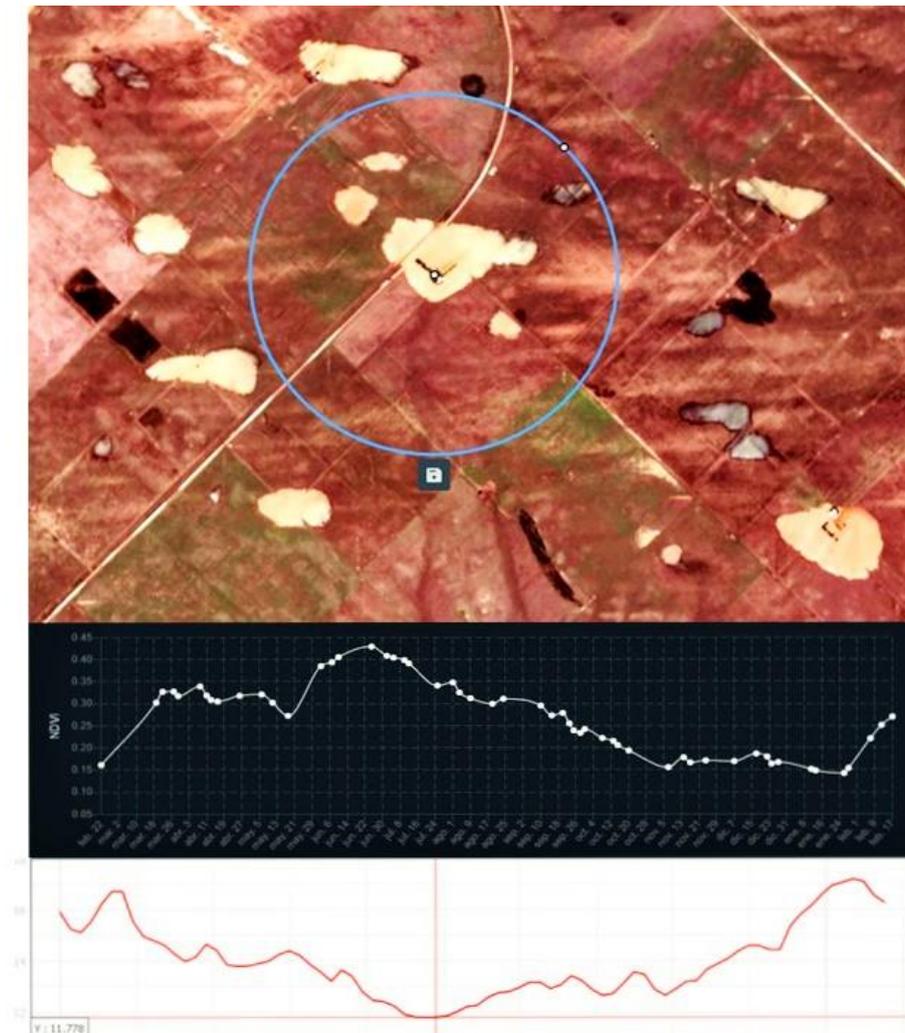
Figura 11 a: Cobertura vegetal en un área de 400 ha circundante a dos cascos afectados por las inundaciones causadas por el evento extremo del 18 y 19 de enero de 2022 en el partido de Patagones. Imágenes Sentinel 2 del 21 enero 2022.

Para analizar la situación de la cubierta se utilizó el Índice de Vegetación de Diferencia Normalizada (NDVI, por sus siglas en inglés) calculado a partir de las imágenes Sentinel 2 previamente mencionadas del día 21 de enero de 2022. Este índice permite visualizar las áreas con vegetación, su estado de vigor y sanidad, así como diferenciarla de otros tipos de cobertura del suelo.

La cobertura vegetal de un área de 400 ha circundante a dos cascos afectados por inundación era muy baja a nula, como consecuencia del extenso periodo de sequía que había atravesado el sector (Figura 11a y 11 b). Este análisis se llevó a cabo utilizando índices de vegetación como el NDVI de las imágenes del satélite Sentinel 2 de la ESA, lo que permite diferenciar la vegetación de otros tipos de cobertura del suelo de suelo y determinar su estado general. También permite definir y visualizar áreas con vegetación, así como detectar cambios anormales en el proceso de crecimiento.

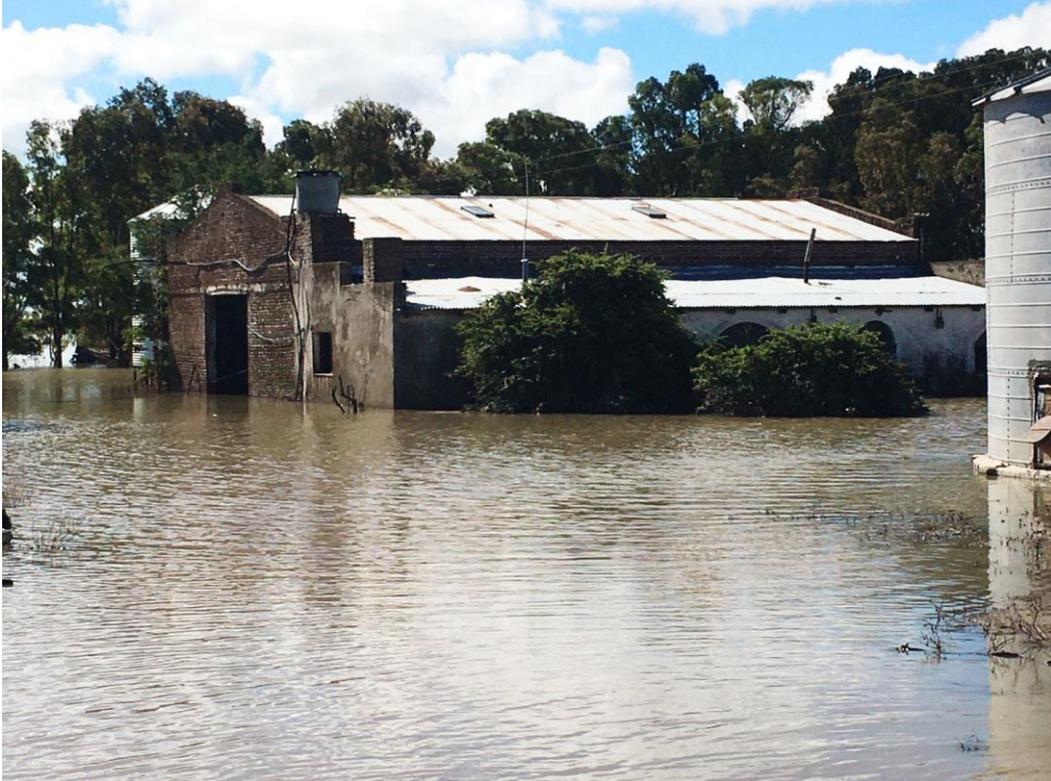
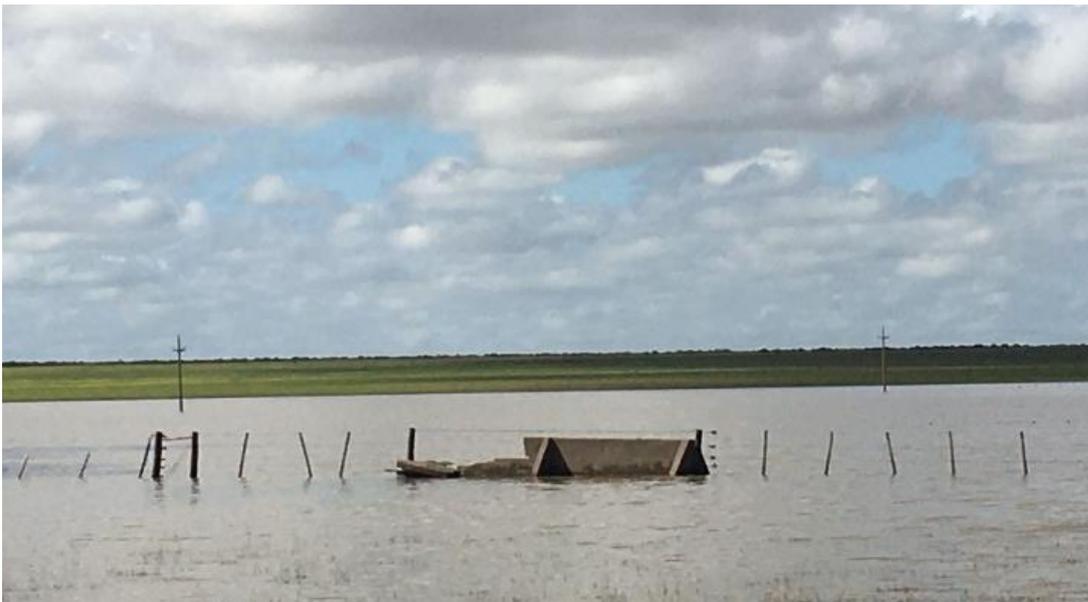
Imágenes de las infraestructuras dañadas por el anegamiento.
