## Удосконалення системи технічної діагностики та екологічно безпечної експлуатації ґрунтових гідротехнічних споруд на малих річках

Г. В. Гапіч, Д. С. Пікареня, О. В. Орлінська, В. В. Коваленко, Л. М. Рудаков,  
І. В. Чушкіна, Н. М. Максимова, Т. К. Макарова, В. В. Кацевич

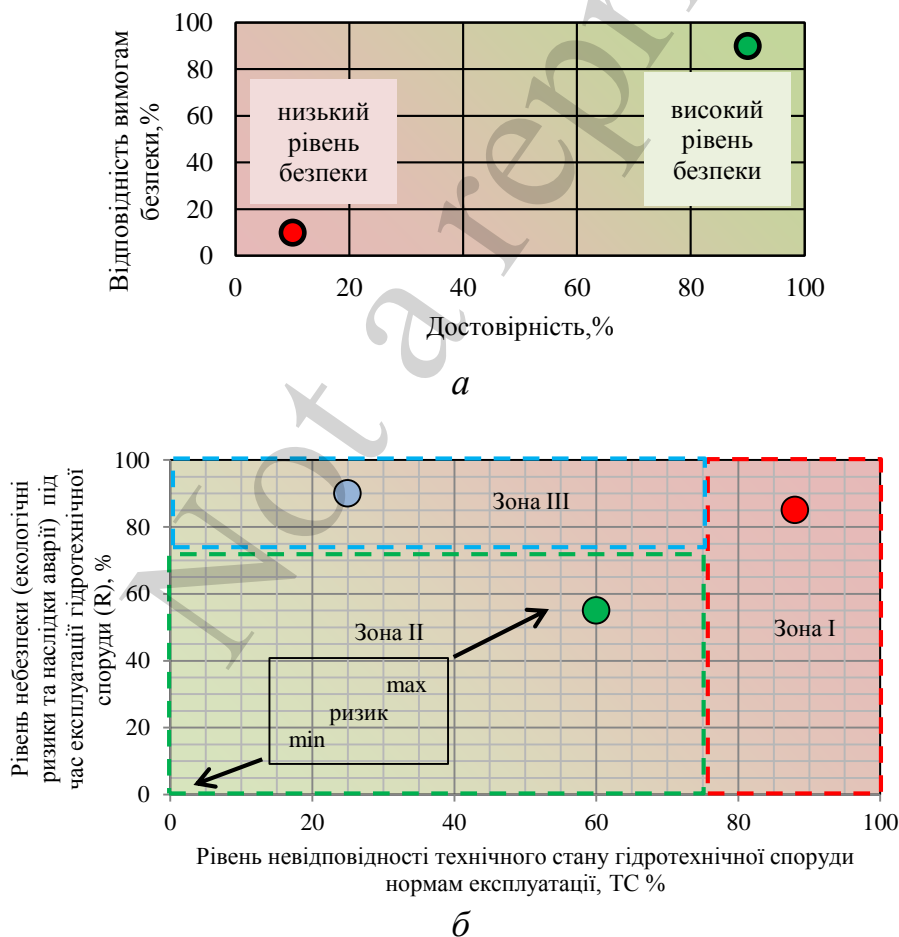
Рис. 4. Схеми до наочного представлення результатів оцінювання безпеки експлуатації гідротехнічної споруди під час управління каскадом гідроспоруд: *а* – досвід Європейського Союзу [30]; *б* – розроблений авторами алгоритм

Узагальнення всіх результатів досліджень надає змогу оцінити можливі негативні наслідки прориву каскаду водойм. В цьому випадку основна увага приділяється показникам рівня технічного стану ГТС і забезпечення безпеки їх подальшої надійної експлуатації, а також можливих ризиків та екологічних наслідків руйнування споруд на оточуюче середовище. За основу прийнято аналогічний досвід країн ЄС щодо підвищення рівня безпеки експлуатації хвостосховищ різного призначення [31]. Удосконалено даний підхід та адаптовано його до умов роботи каскаду ГТС на малих річках. Це дозволило розробити алгоритм оцінювання та ранжування споруд за принципом поділу на декілька локальних зон забезпечення екологічно безпечної експлуатації (рис. 4).

У цьому випадку «зона І» відповідає небезпечному рівню, а «зона ІІ» – задовільним умовам роботи. Умовна «зона ІІІ» задовольняє показники рівня технічної експлуатації ГТС, але потребує значної уваги щодо моніторингу технічного стану споруди. Це обґрунтовується високим рівнем небезпеки та можливих негативних екологічних наслідків у разі прориву або аварії на дамбі.

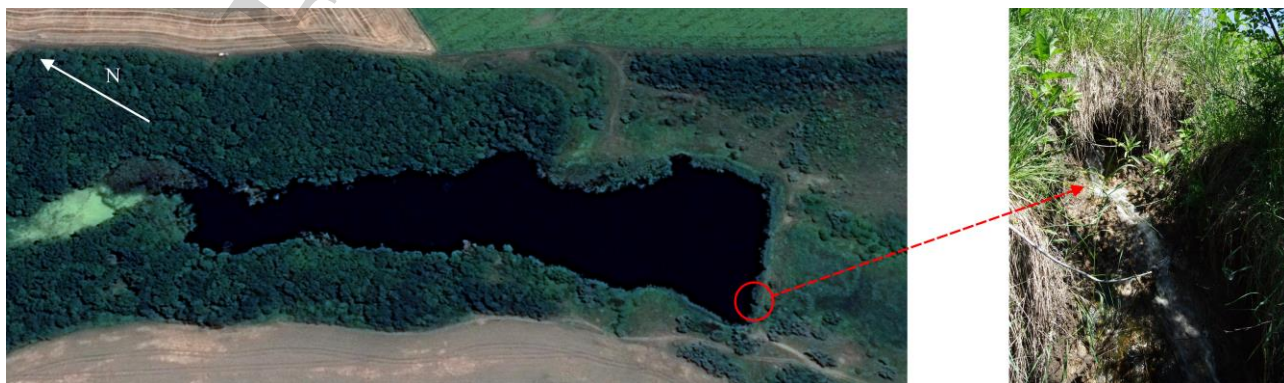
Рис. 5. Приклад дослідження водогосподарського об'єкту: *а* – супутниковий знімок водойми та зона виходу фільтраційного потоку води крізь тіло гідротехнічної споруди; *б* – карта-схема щільності потоку імпульсів магнітної складової ПЕМПЗ. Примітка: застосована умовна система координат в метрах; вісь *X* – напрямком на схід; вісь *Y* – орієнтування на північ; кольорова шкала праворуч показує градацію щільності потоку імпульсів магнітної складової природного імпульсного електромагнітного поля Землі; прямокутниками показані зони розривних порушень та розуцільнення ґрунту; синьою лінією відмічена ділянка водонасичення і розмиву гребня

Результати оцінювання рівня технічної експлуатації ґрунтових ГТС представлено на прикладі однієї із досліджуваних дамб. На споруді проведені діагностичні візуальні обстеження та польові дослідження із застосуванням методу ШЕМПЗ за вищезазначеною методикою. За даними вимірів побудована карта-схема щільності потоку імпульсів магнітної складової ШЕМПЗ (рис. 5).

За результатами візуальних обстежень виявлено ділянку просідання тіла дамби у центральній частині, а також зону зосередженого фільтраційного потоку крізь тіло споруди у її правій частині (рис. 5, а). Після інтерпретації карти-схеми та її аналізу за результатами геофізичних досліджень встановлено додаткові недоліки технічного стану. В тілі ґрунтової ГТС, окрім візуально діагностованих порушених ділянок, виявлено локальні зони фільтрації води крізь тіло споруди та водонасичення ґрунтів (рис. 5, б, позиція 3 і 4). Геофізичними дослідженнями ШЕМПЗ зафіксовано зону обводнення та розмиву частини гребня дамби (рис. 5, б, позиція 5), яка підтверджується виходом фільтраційного потоку води зі сторони нижнього б'єфу (рис. 5, а, фото праворуч).

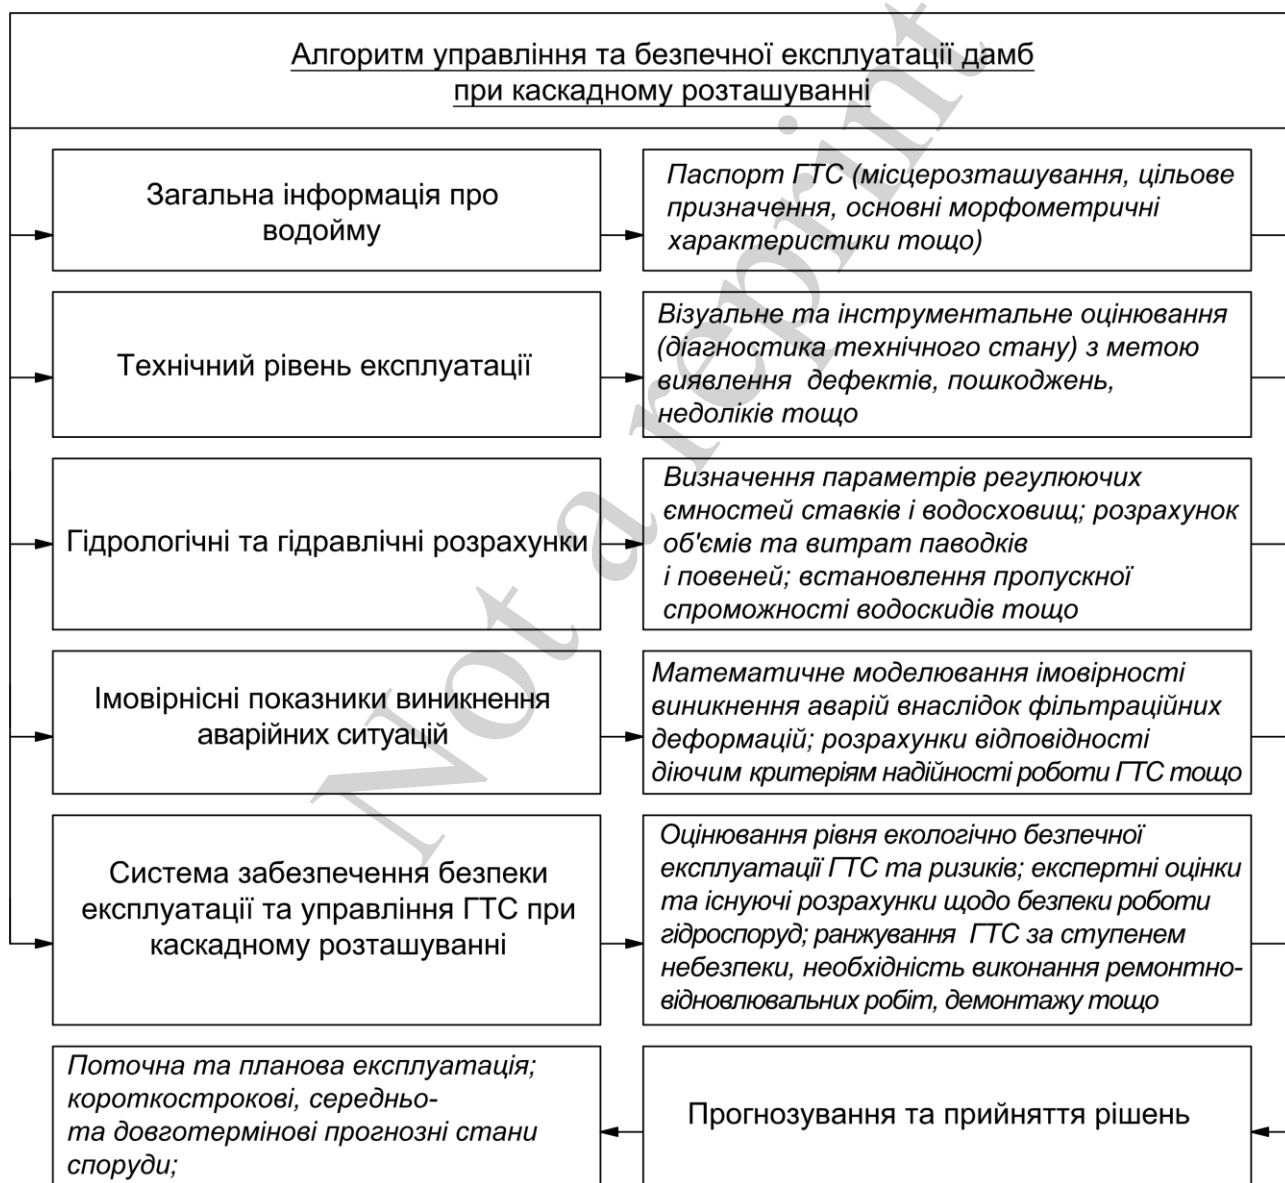
Рис. 6. Схема до запропонованого алгоритму управління та екологічно безпечної експлуатації гідротехнічних споруд класу СС1 у каскадах

Отримані результати оцінки технічного стану та рівня експлуатації об'єктів дослідження покладені в основу запропонованого алгоритму управління та екологічно безпечної експлуатації дамб при каскадному розташуванні, який представлено на рис 6.

Запропонована схема узагальнює перелік основних складових елементів як діагностичного контролю, так і системного алгоритму покрокового забезпечення безпеки, а саме:

- необхідність актуалізації паспортних даних про водойму та ГТС класу СС1 на сучасному рівні експлуатації;
- технічний стан ГТС – візуальні та інструментальні дослідження із застосування геофізичних методів рекомендовано виконувати не лише за ініціативи балансоутримувача, а й у періоди «високих вод»;

- гідрологічні розрахунки є обґрунтованими у зв'язку зі змінами кліматичних умов, відповідних особливостей формування максимального стоку та впливу техногенного і природного чинників на роботу гідроспоруд;
- критеріальні показники оцінки надійності роботи ГТС є невід'ємною складовою якісного та кількісного узагальнення технічного стану споруди;
- на основі виконаних попередніх етапів оцінювання є змога встановити рівень безпечної експлуатації саме при каскадному розташуванні таких ГТС з урахуванням багатьох критеріїв та експертних оцінок;
- прогнозування зміни технічного стану та можливість приймати обґрунтовані управлінські рішення в кінцевому результаті досліджень є невід'ємною складовою забезпечення високого рівня технічної експлуатації для балансоутримуючих організацій.

Реалізація запропонованого алгоритму розподілу споруд за рівнем їх технічного стану і небезпеки експлуатації представлена на прикладі каскаду ГТС на річці Нижня Терса. Встановлено, що серед досліджуваних об'єктів три знаходяться в зоні потенційного ризику виникнення аварії. Технічний стан та експлуатаційна безпека семи дамб відноситься до пониженого рівня. Дві ГТС відповідають вимогам безпеки, але потребують підвищеної уваги при експлуатації у зв'язку із високим рівнем негативних соціально-екологічних наслідків у випадку прориву. Отримані результати надають можливість оцінки імовірного кумулятивного ефекту під час руйнування однієї або декількох дамб. В цьому випадку кожна наступна ГТС буде сприймати об'єми води, які надійдуть із розташованих вище водойм. Сумарний об'єм води від дощових (зливових) паводків з додаванням об'єму, накопиченого у водоймах, що може бути вивільнений, складає  $\sim 17,5 \times 10^6 \text{ м}^3$ . У зоні потенційної небезпеки підтоплення (затоплення) території та погіршення санітарно-гігієнічних умов водокористування можуть опинитися близько 9 населених пунктів з понад 2,5 тисячею мешканців.
